| Oppdrag: | 533730 – Ku naturmangfold Småkraftverk Odals Værk |
| Dato: | 2013-11-04 |

## KU NATURMANGFOLD SMÅKRAFTVERK ODALS VÆRK

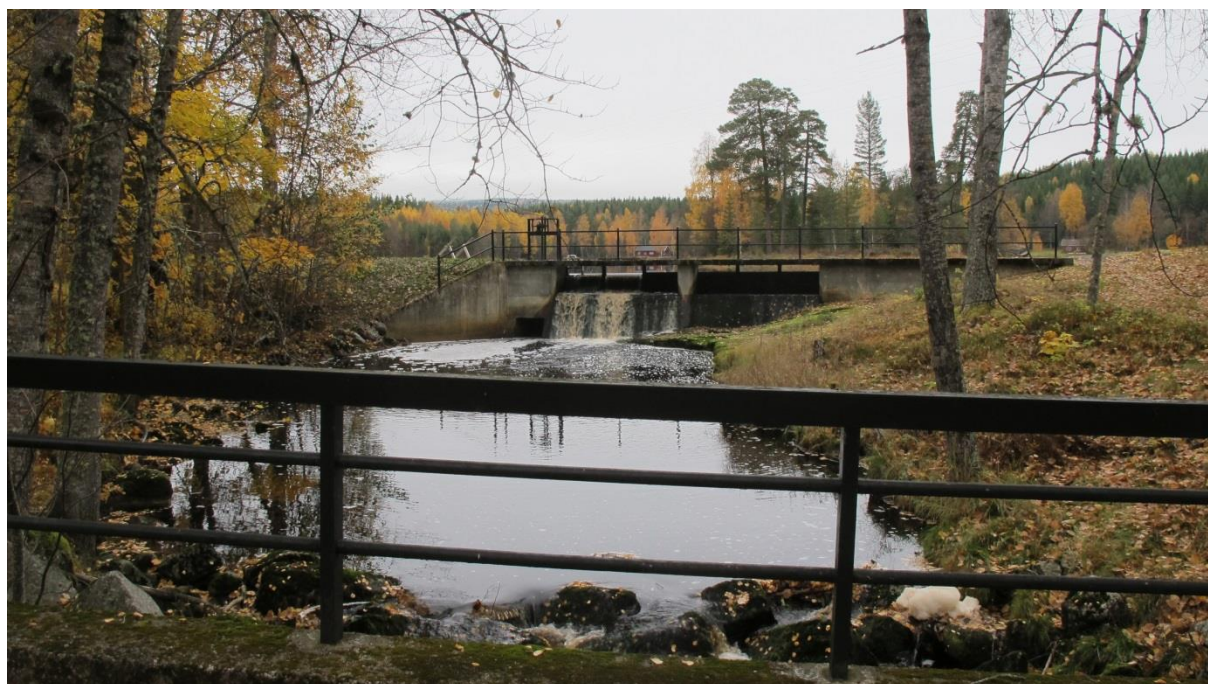
Figur 1. Inntaksdammen ved Fløyta. Foto: O. Wold.

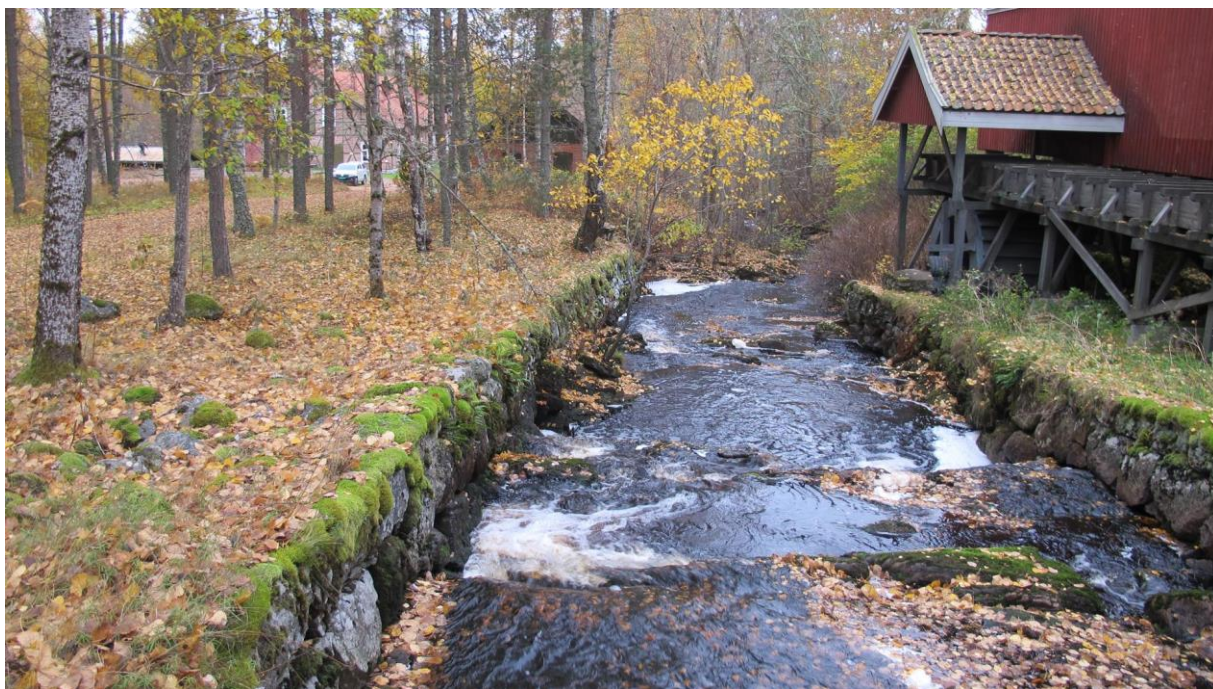
Figur 5. Øvre del av bekken er kanalisert, og er omgitt av sterkt kulturpåvirket vegetasjon. Foto: O. Wold.

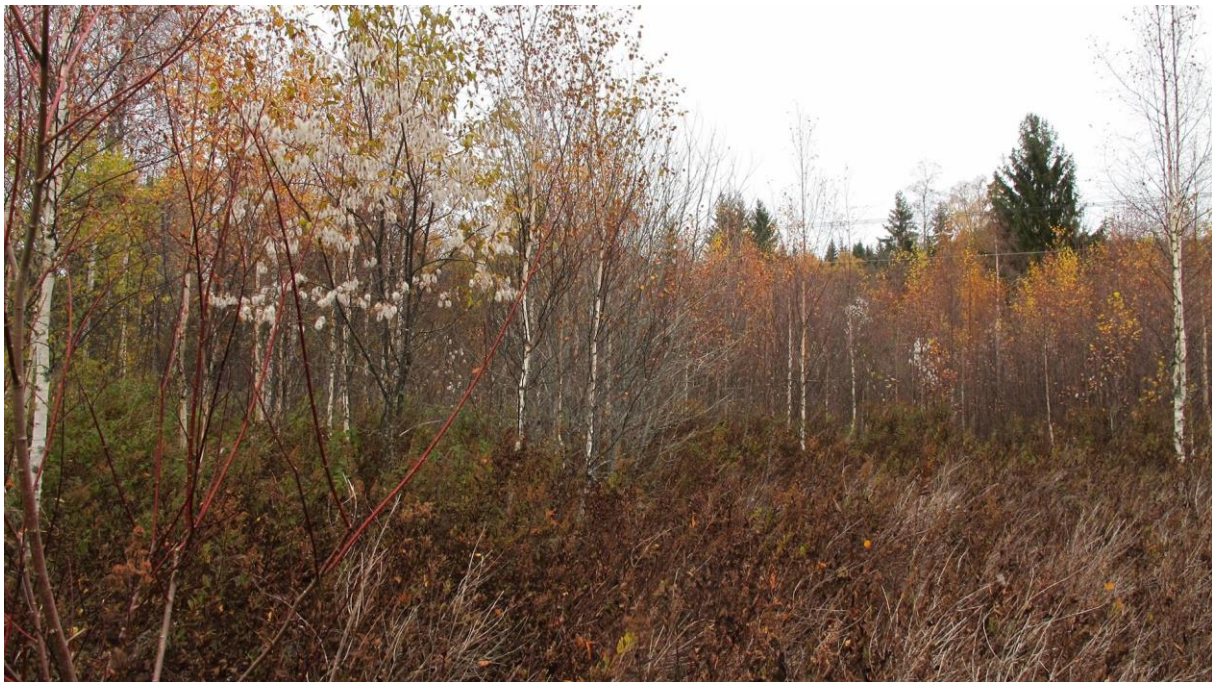
Figur 6. Gjengroende våtmark med alaskakornell (SE), spirea sp. (SE), istervier og bjørk som de mest framtrepende. Foto: O. Wold.

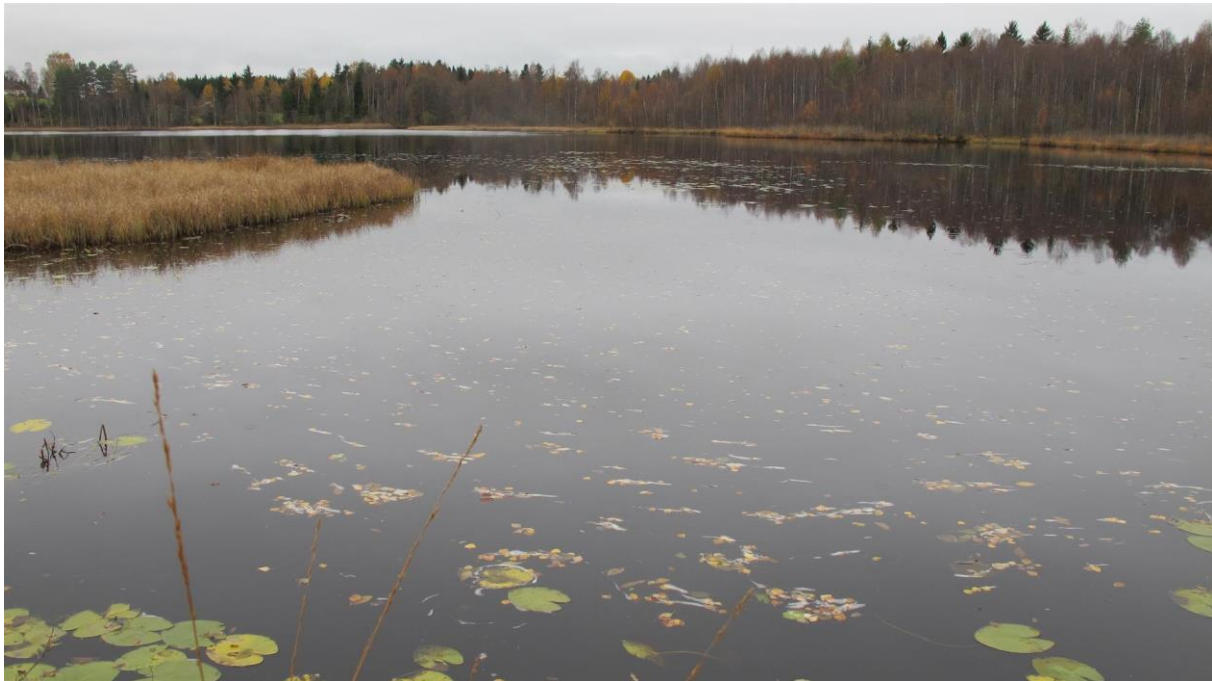
I vannvegetasjonen ble det nå kun registrert gul nøkkerose. Beltene av sumpvegetasjon var dominert av flaskestarr og vassrørkvein, med innslag av elvesnelle, myrhatt, åkermynste,

gulldusk, fredløs, mjølkerot og sjøsivaks. Pors dominerte i partier. Ellers ble det registrert spredte forekomster av gråselje, trollhegg og litt spirea (SE) i sumpvegetasjonen. Nærmere den dyrka marka ved innløpet var det et belte av bjørkedominert, relativt fattig sumpskog med blåtopp, granstarr, vassrørkvein, fredløs og pors.

Figur 7. Grimslandsvatnet, ved innløpet. Foto: Oddmund Wold.

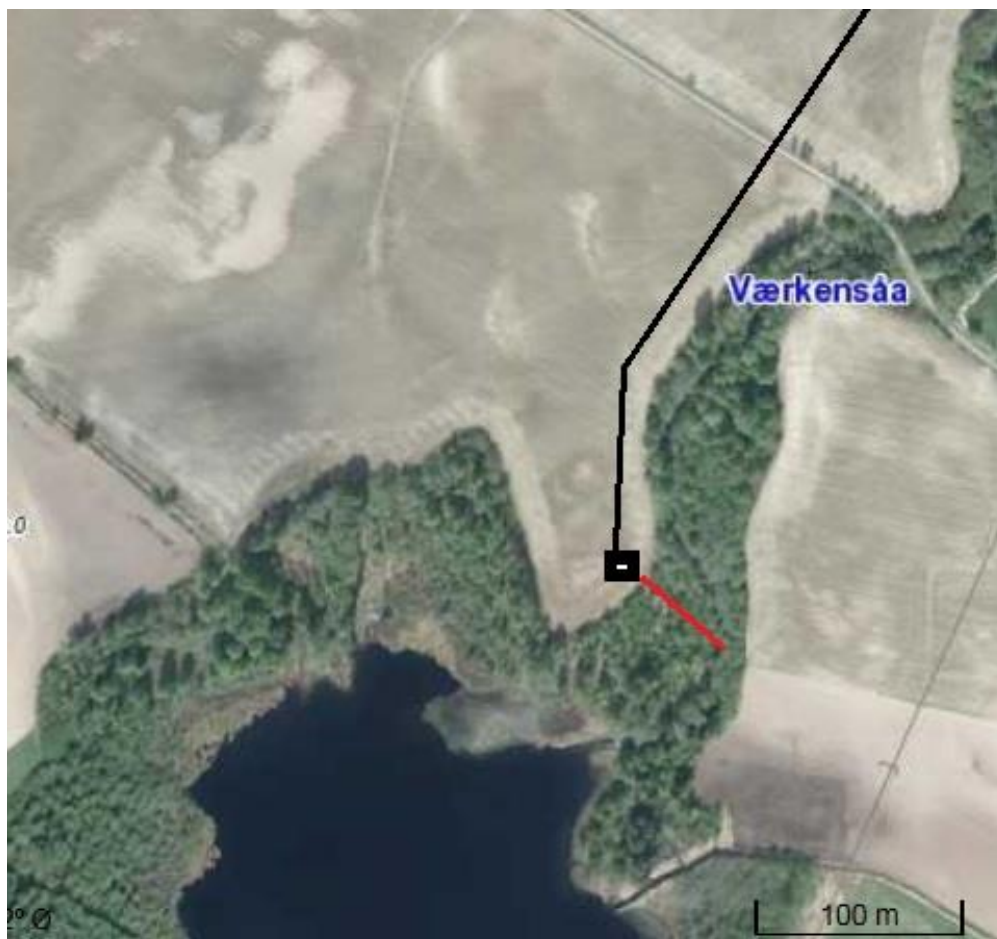
Figur 8. Forslag til plassering av stasjon og utløp (rød linje).

Angående plassering av kraftstasjonen, så anbefales det at den plasseres slik at overskuddsvann kan tilbakeføres til Verkenåa ovenfor utløpet i Grimslandsvatnet. Det antas at det vil være en bedre løsning enn å legge utløpet fra stasjonen gjennom sumpvegetasjonen ved tjernet. Grunnforholdene kan også tilsi at stasjonen ikke bør plasseres for nær Grimslandsvatnet. Forslag til plassering av stasjon og utløp er vist i fig. 8.
