Fosstveit kraftverk

Vedlegg 3 - Detaljkart over utbyggingsområdet.doc

Kunde	Fosstveit Kraft AS	Revisjon	
Prosjekt	Fosstveit Kraftverk	Dato	2016/08/30 - ES
Tegning	Detaljkart	Firma	Norsk Kraft AS
Detalj	Plassering dam, rør, stasjon

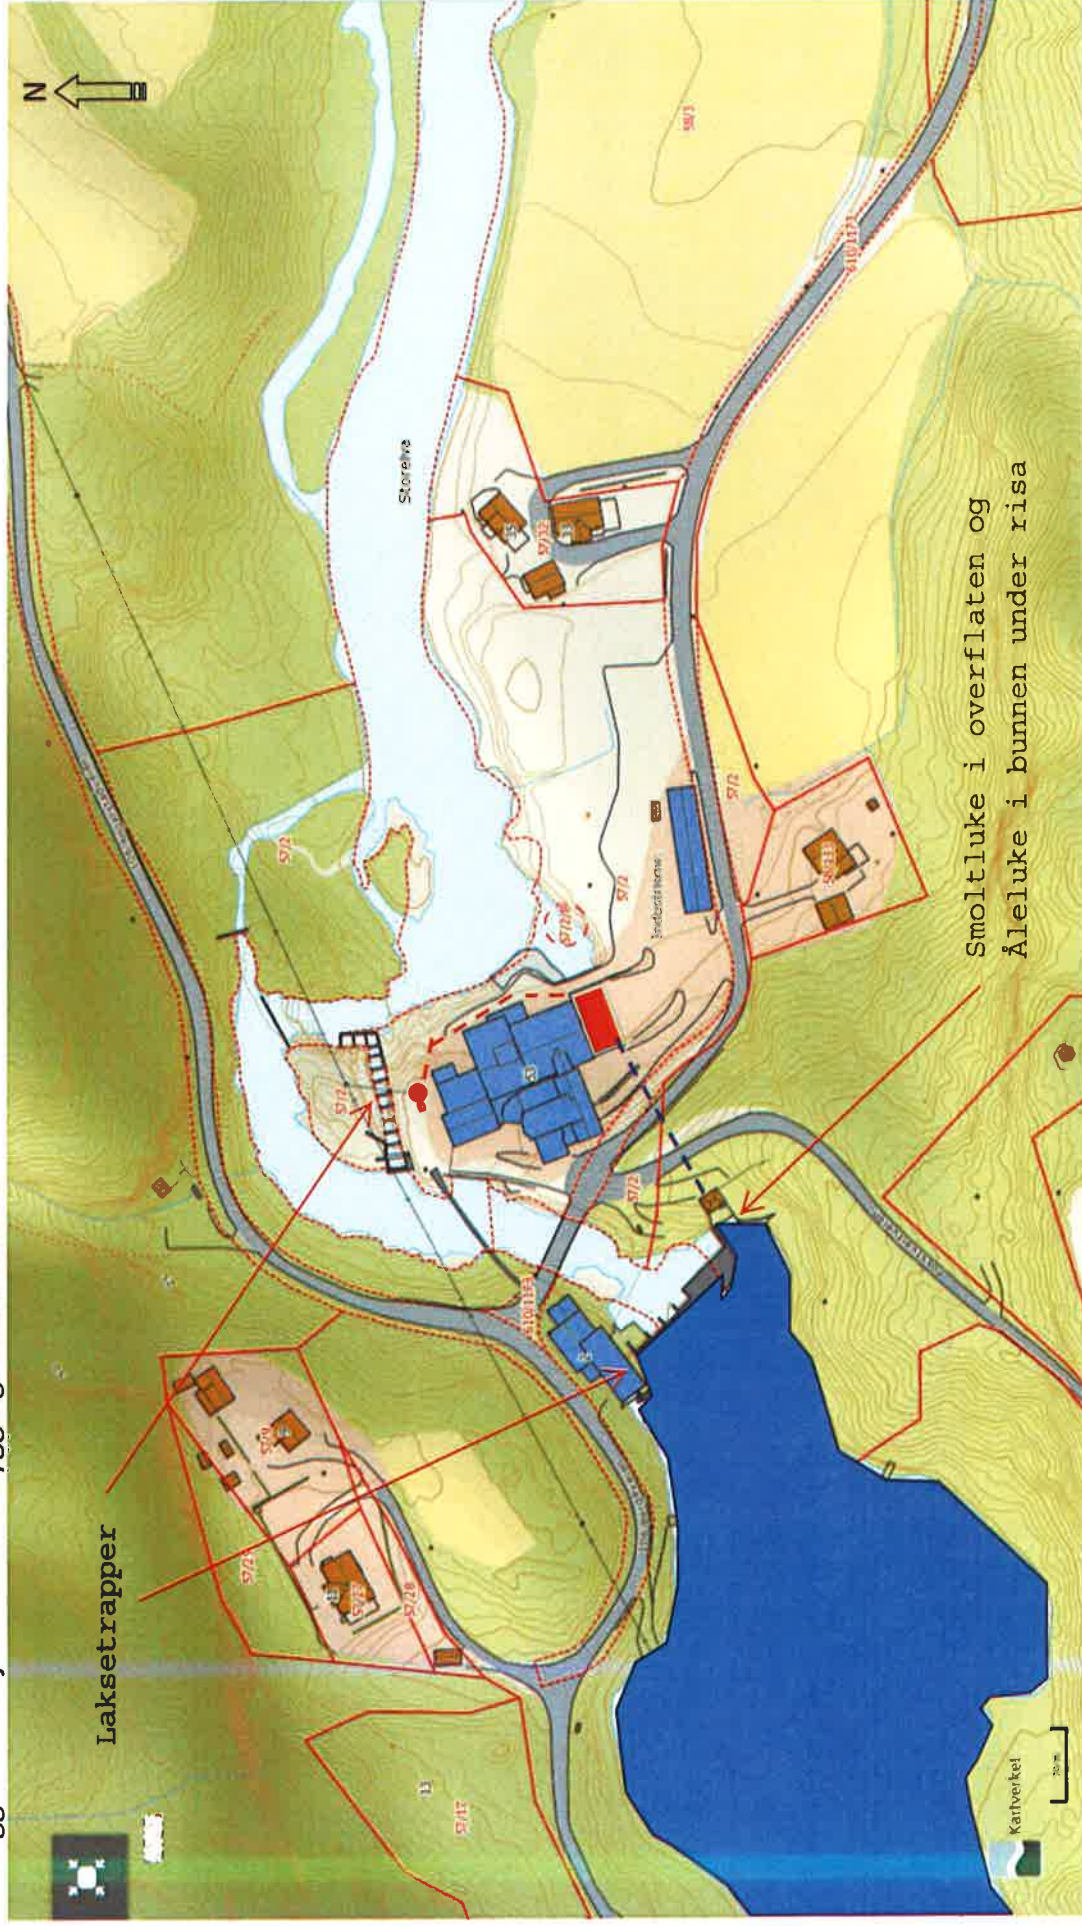
- Inntak
- Kraftstasjon
- Rørgate
- Dam

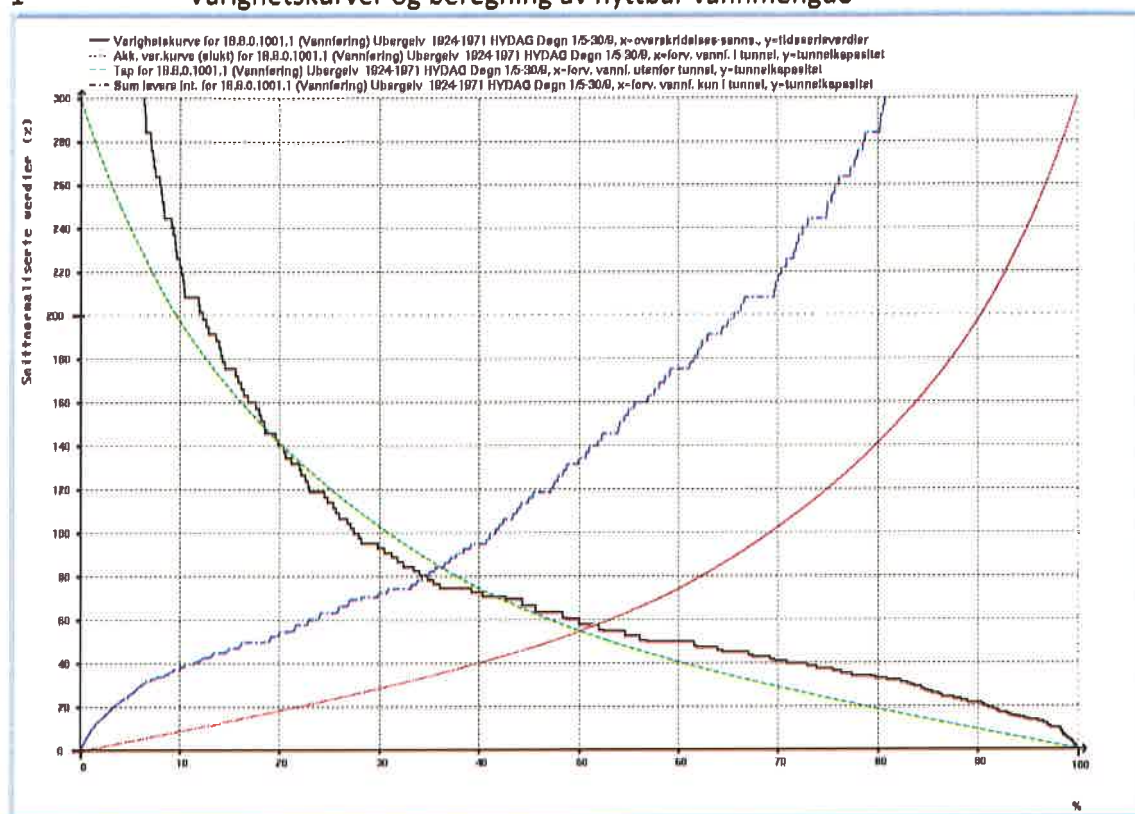
Figur 1 - Varighetskurve for sommersesongen (1/5 – 30/9)

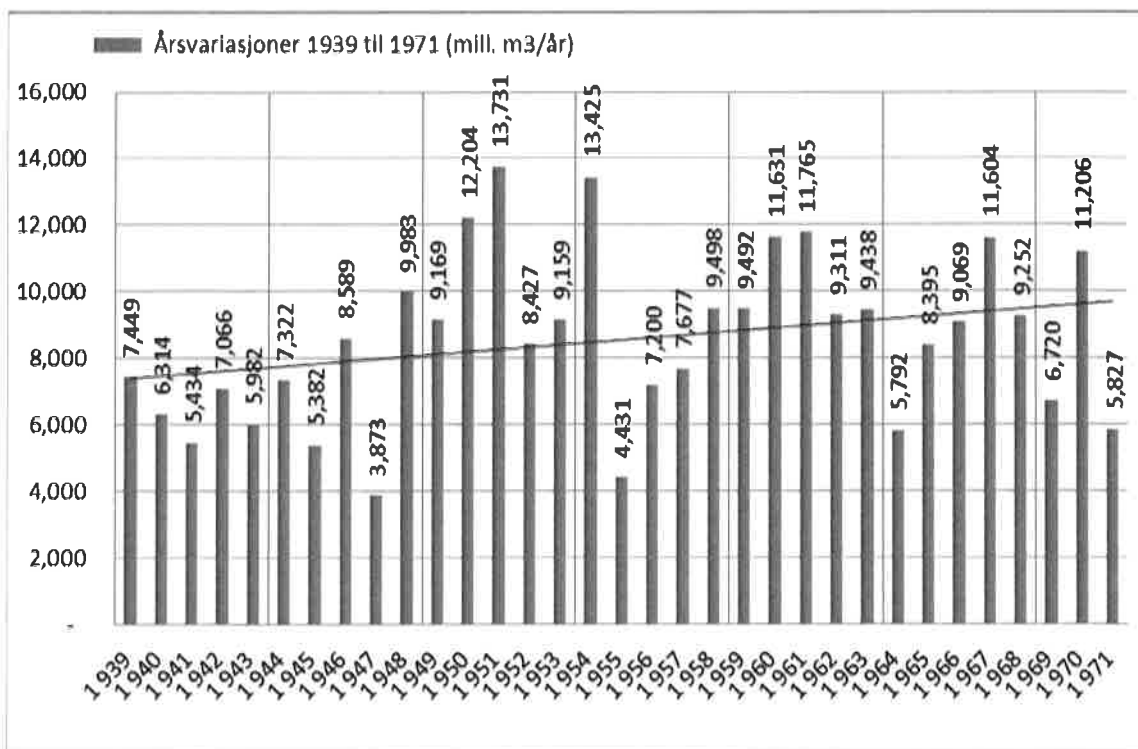
Figur 6 - Plott som viser variasjoner i vannføring fra år til år ¹

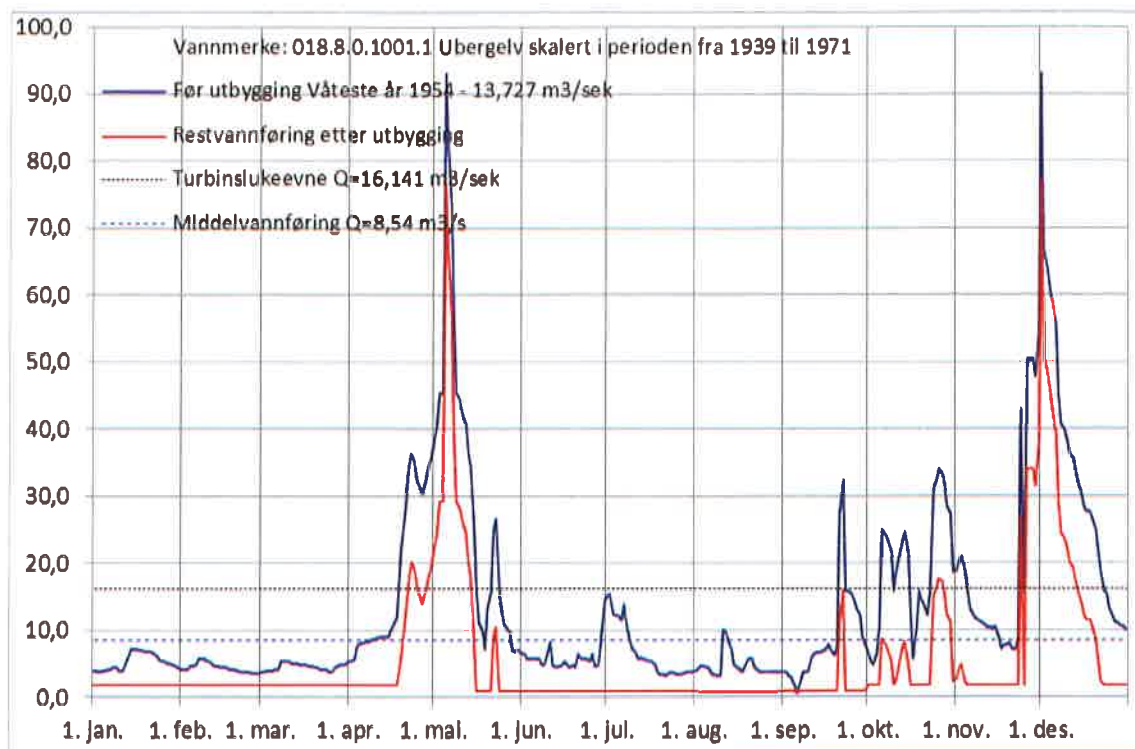
Figur 9 - Plott som viser vannføringsvariasjoner i et vått år (før og etter utbygging)

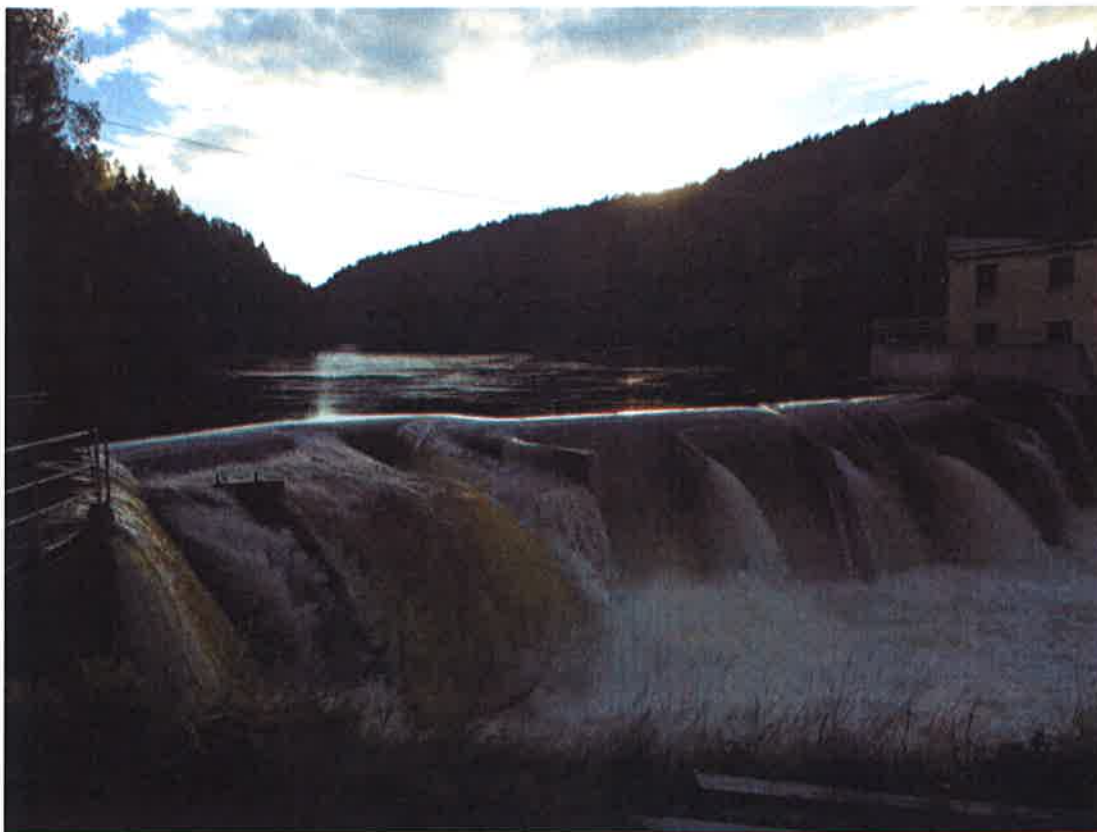
Bilde 1.1 Demning ved flom 2015-09-19

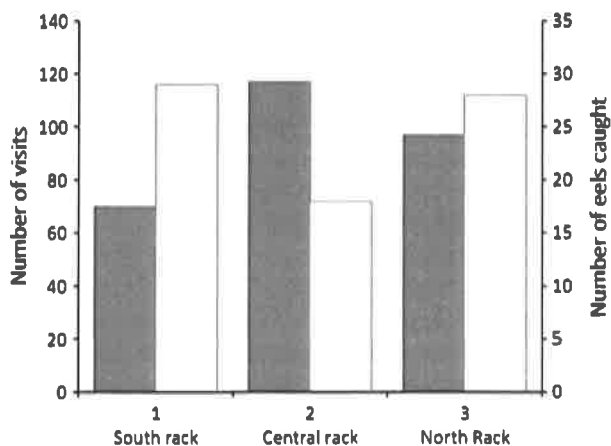
Fig. 6 Total number of visits made by eels at three different racks (first y-axis, grey bars), and the corresponding total number of eels caught in the collection facility (second y-axis, white bars) at Ätrafors hydroelectric facility in 2008.

The majority of the visits were recorded by the antennae placed at the base of the racks (77%), as compared to the antennae at the top of the racks (23%). The activity of radio-tagged eels also differed between racks, with most visits made to the central rack followed by the south lateral rack and the north lateral rack (Fig. 6; chi-squared test to compare observed and expected number of visits at the three racks, $df = 2$, $\chi^2 = 6.07$, $P = 0.048$). Lateral racks were preferred, with 76% of the passages, whereas the central rack only collected 24% of the passing eels, but this difference was not statistically significant (chi-squared test to compare observed and expected number of passages at the three racks, $df = 2$, $\chi^2 = 1.61$, $P = 0.448$). Consequently, the proportion of visits resulting in a successful passage was lowest for the central rack (15%), followed by the north rack (29%) and the south rack (41%) (chi-squared test to compare observed and expected number of visits resulting in a successful passage at the three racks, $df = 2$, $\chi^2 = 15.74$, $P < 0.001$). Hence, the highest number of visits occurred
