Røylandsfossen småkraftverk

Biologisk utredning – vurdering av minstevannføring

Ecofact rapport 252

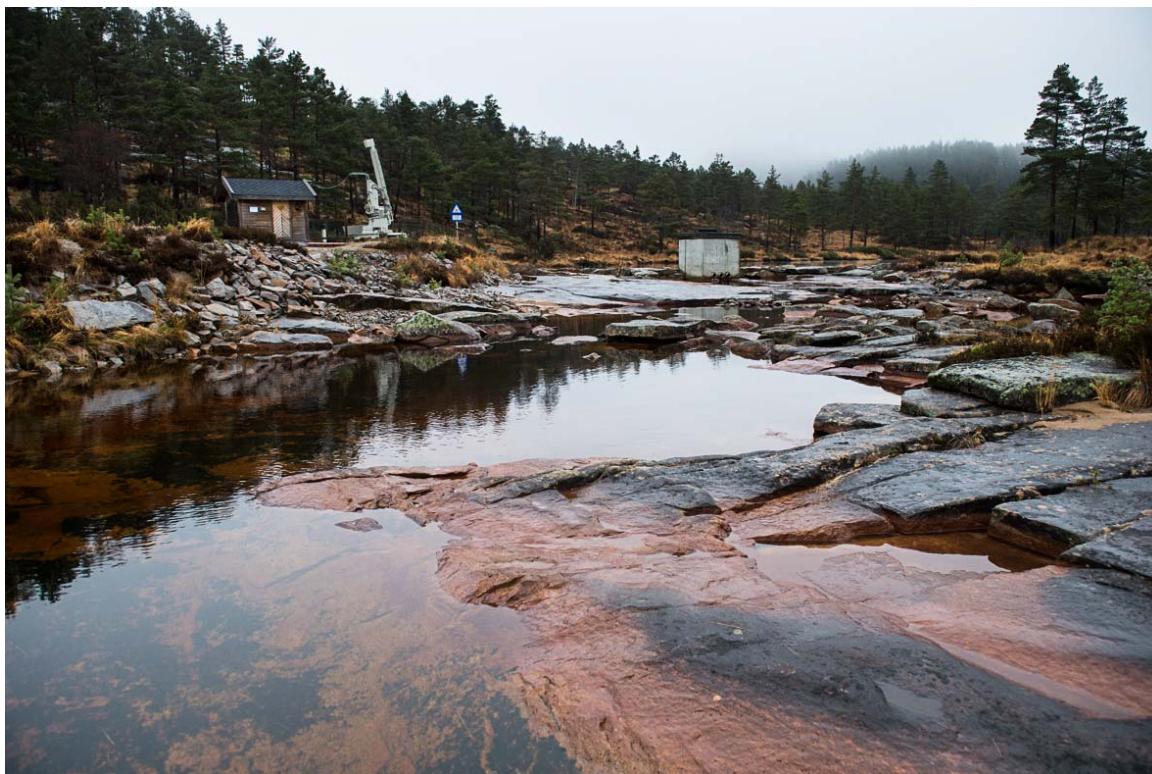
Figur 3. Inntak slik det ligger i dag. Foto: Roy Mangersnes.

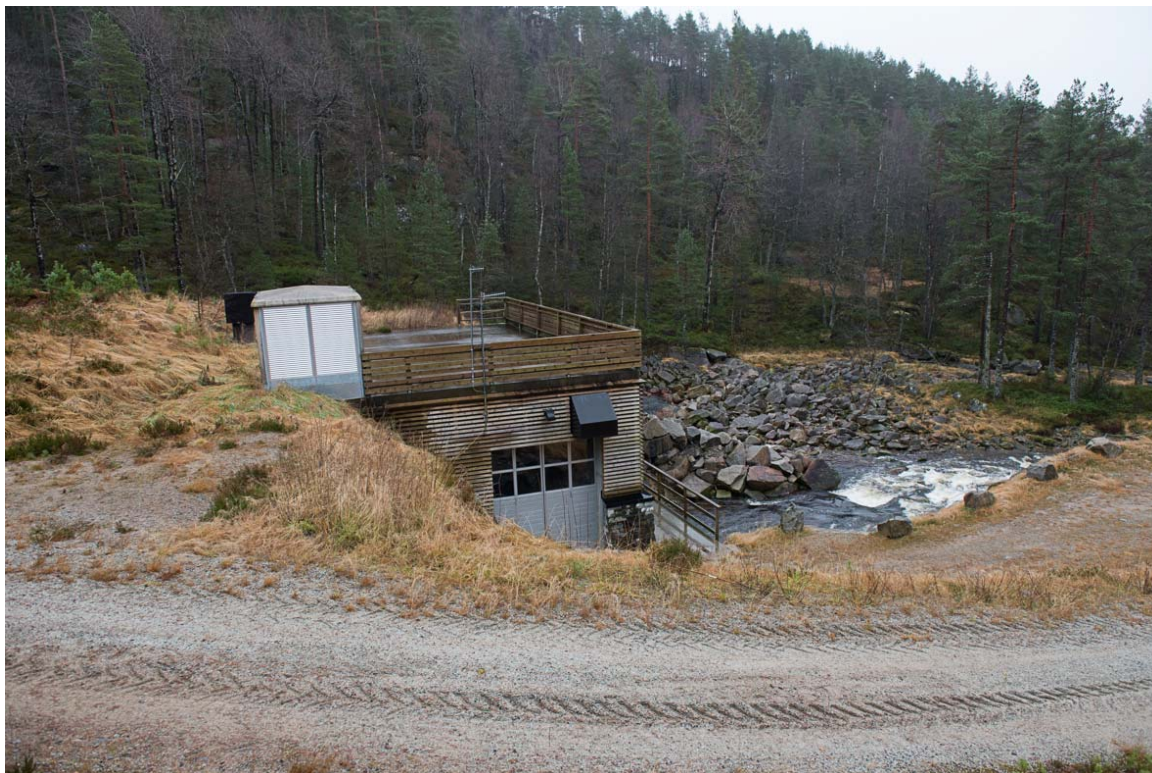
Figur 4. Kraftstasjonen slik den ligger i dag. Foto: Roy Mangersnes.

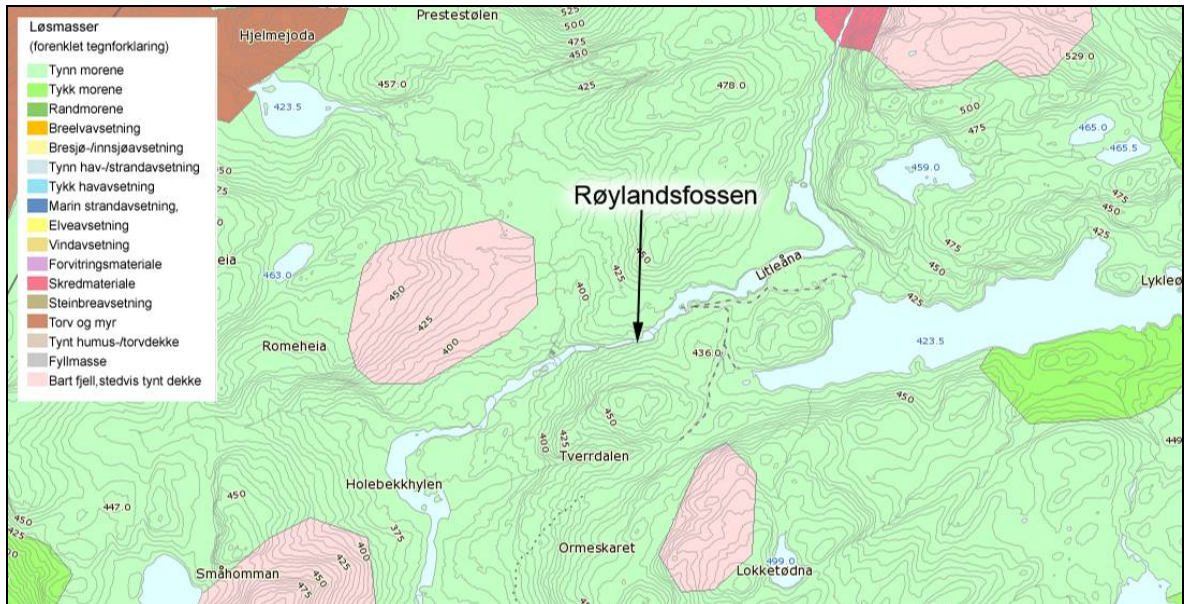
Figur 7. NGU's løsmassekart. Kilde: Norges geologiske undersøkelse.

I følge NGU's berggrunnskart består berggrunnen i influensområdet av diorittisk til granittisk gneis. Dette er en hard og sur bergart som normalt ikke gir jordbunnsforhold for basekrevende arter av planter. (se figur 6). Berggrunnen i influensområdet er for en stor del dekket av tynn morene (se figur 7).

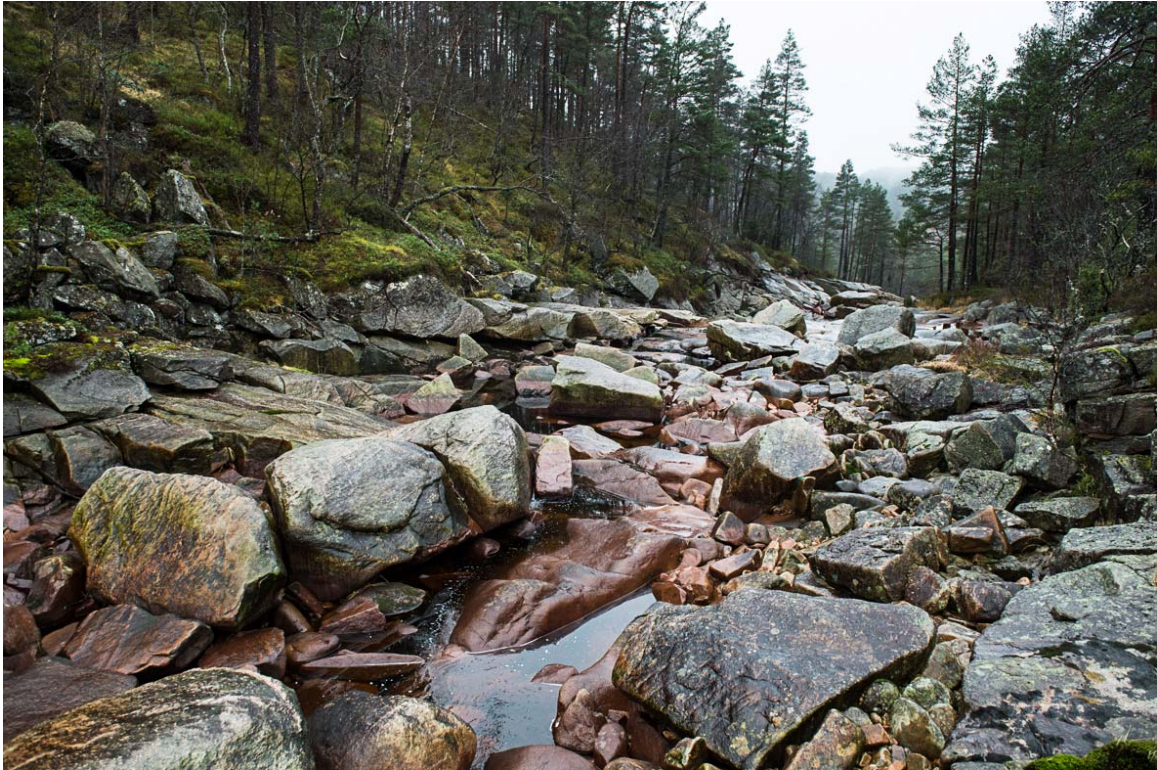
Figur 8. Elveløpet er sterkt preget av utbyggingen, med mye bart fjell og stein i dagen. Foto: Roy Mangersnes..

Planområdet er sterkt preget av å allerede være bygget ut til småkraftverk, med adkomstveier og tekniske installasjoner. Den reduserte vannføring medfører naturlig nok mye bart fjell og stein i dagen i hele det berørte strekket.
