# Rapport / Report

## Kvikkleirekartlegging Øksfjord

### Risiko for kvikkleireskred

20140091-01-R  
19. desember 2014  
Rev. nr.: 1 / 2016-06-07

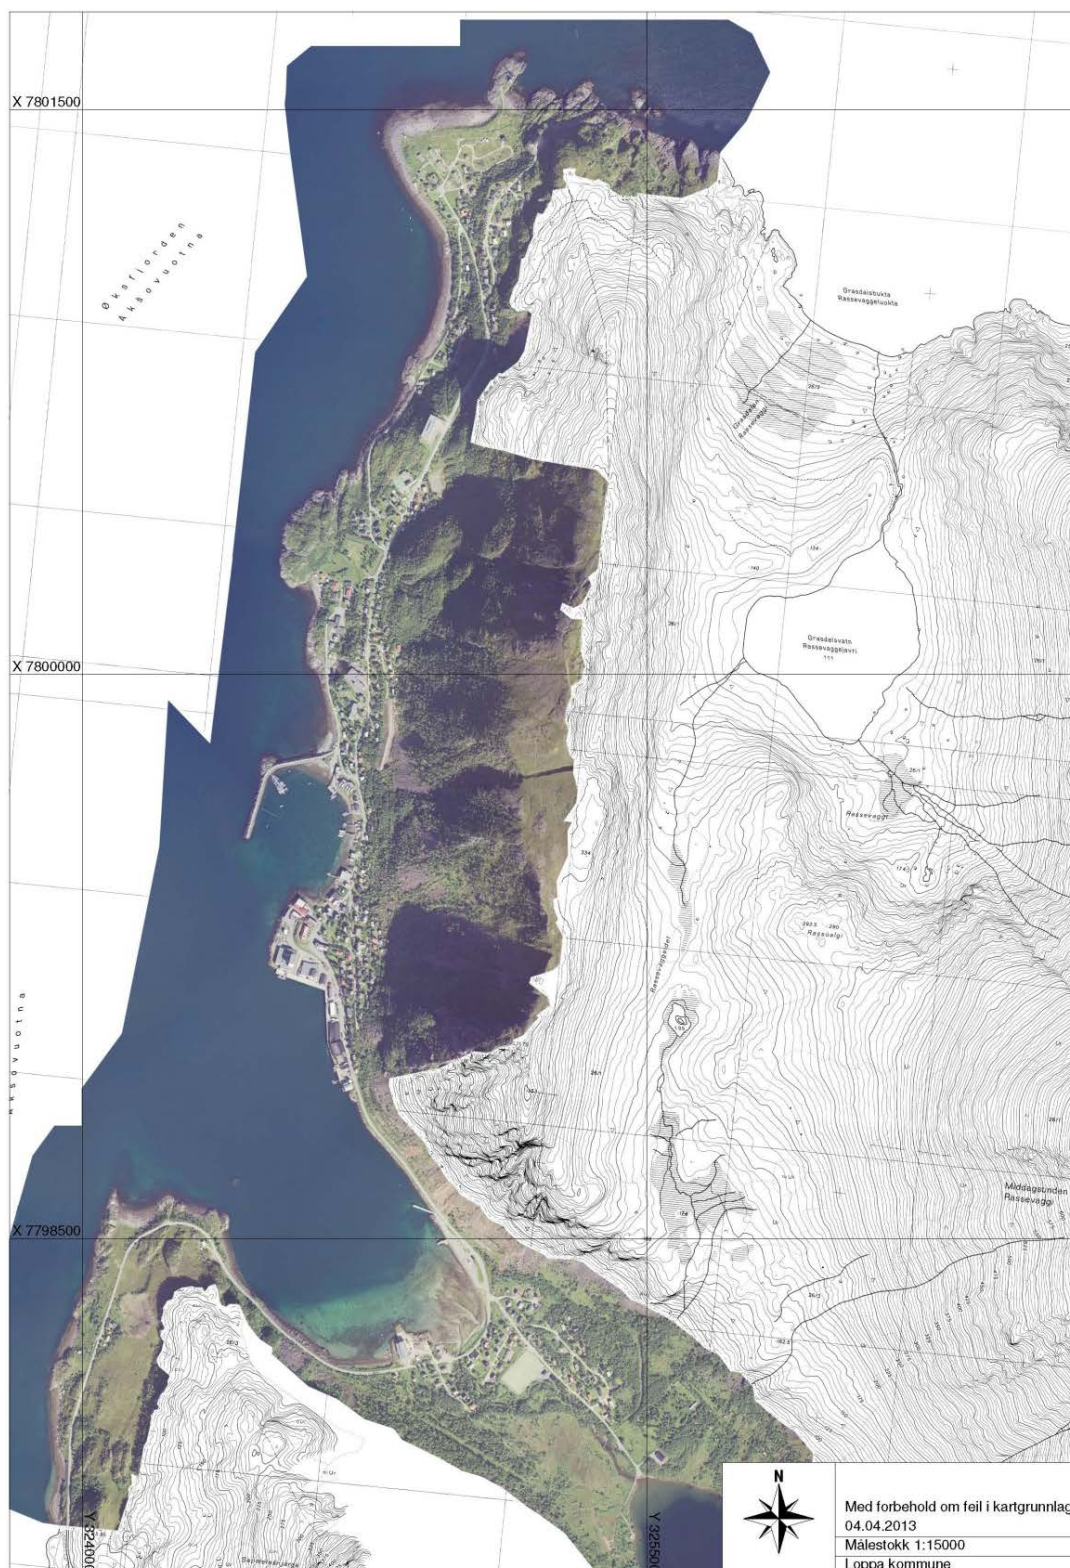
Figur 2: Utvalgt område for kartlegging i Øksfjord, Loppa kommune. Det utvalgte området dekkes av kartbladene 1835-3 Øksfjord og 1835-4 Stjernøya i N50-serien.

Prosjektet som nå er utført for Øksfjord er initiert av Loppa kommune og utføres tilsvarende som for NVEs program for oversiktskartlegging av potensielt skredfarlige, store kvikkleireforekomster i norske kommuner/kartblad. Kartleggingen av kvikkleire ble igangsatt i kjølvannet av kvikkleireskredet i Rissa i 1978. Området som er undersøkt er vist i Figur 2.

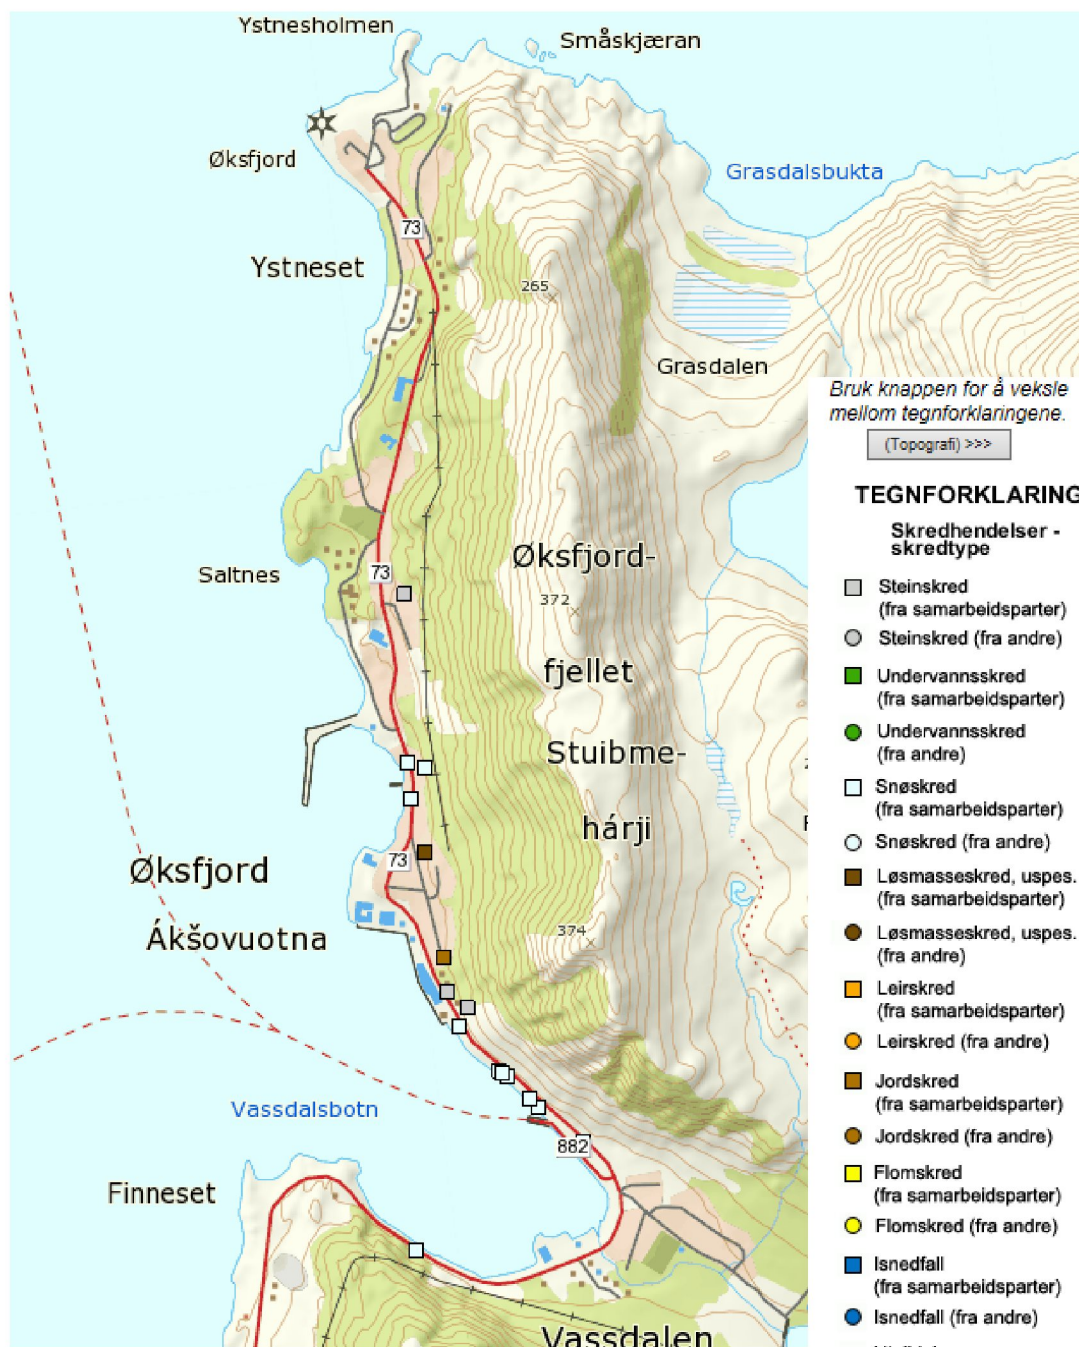
Figur 5: Registrerte skredhendelser på [www.skredatlas.nve.no](http://www.skredatlas.nve.no) innenfor det aktuelle kartleggingsområdet.

Øksfjord er historisk sett mer utsatt for andre typer skred enn kvikkleireskred og har flere ganger vært utsatt for skredulykker både fra snø- og steinskred. I følge den nasjonale skreddatabasen ([www.skredatlas.nve.no](http://www.skredatlas.nve.no)) skal i alt 11 personer ha omkommet i snøskred siden 1800 i tettstedet Øksfjord. Verste ulykken skjedde i 1809 da seks personer i hus omkom. I tillegg har flere hus blitt skadet av steinskred, både sentralt og lengst sør i tettstedet like ovenfor Øksfjord hotell, ref. /10/. Se Figur 5 for registrerte skredhendelser i Øksfjord.

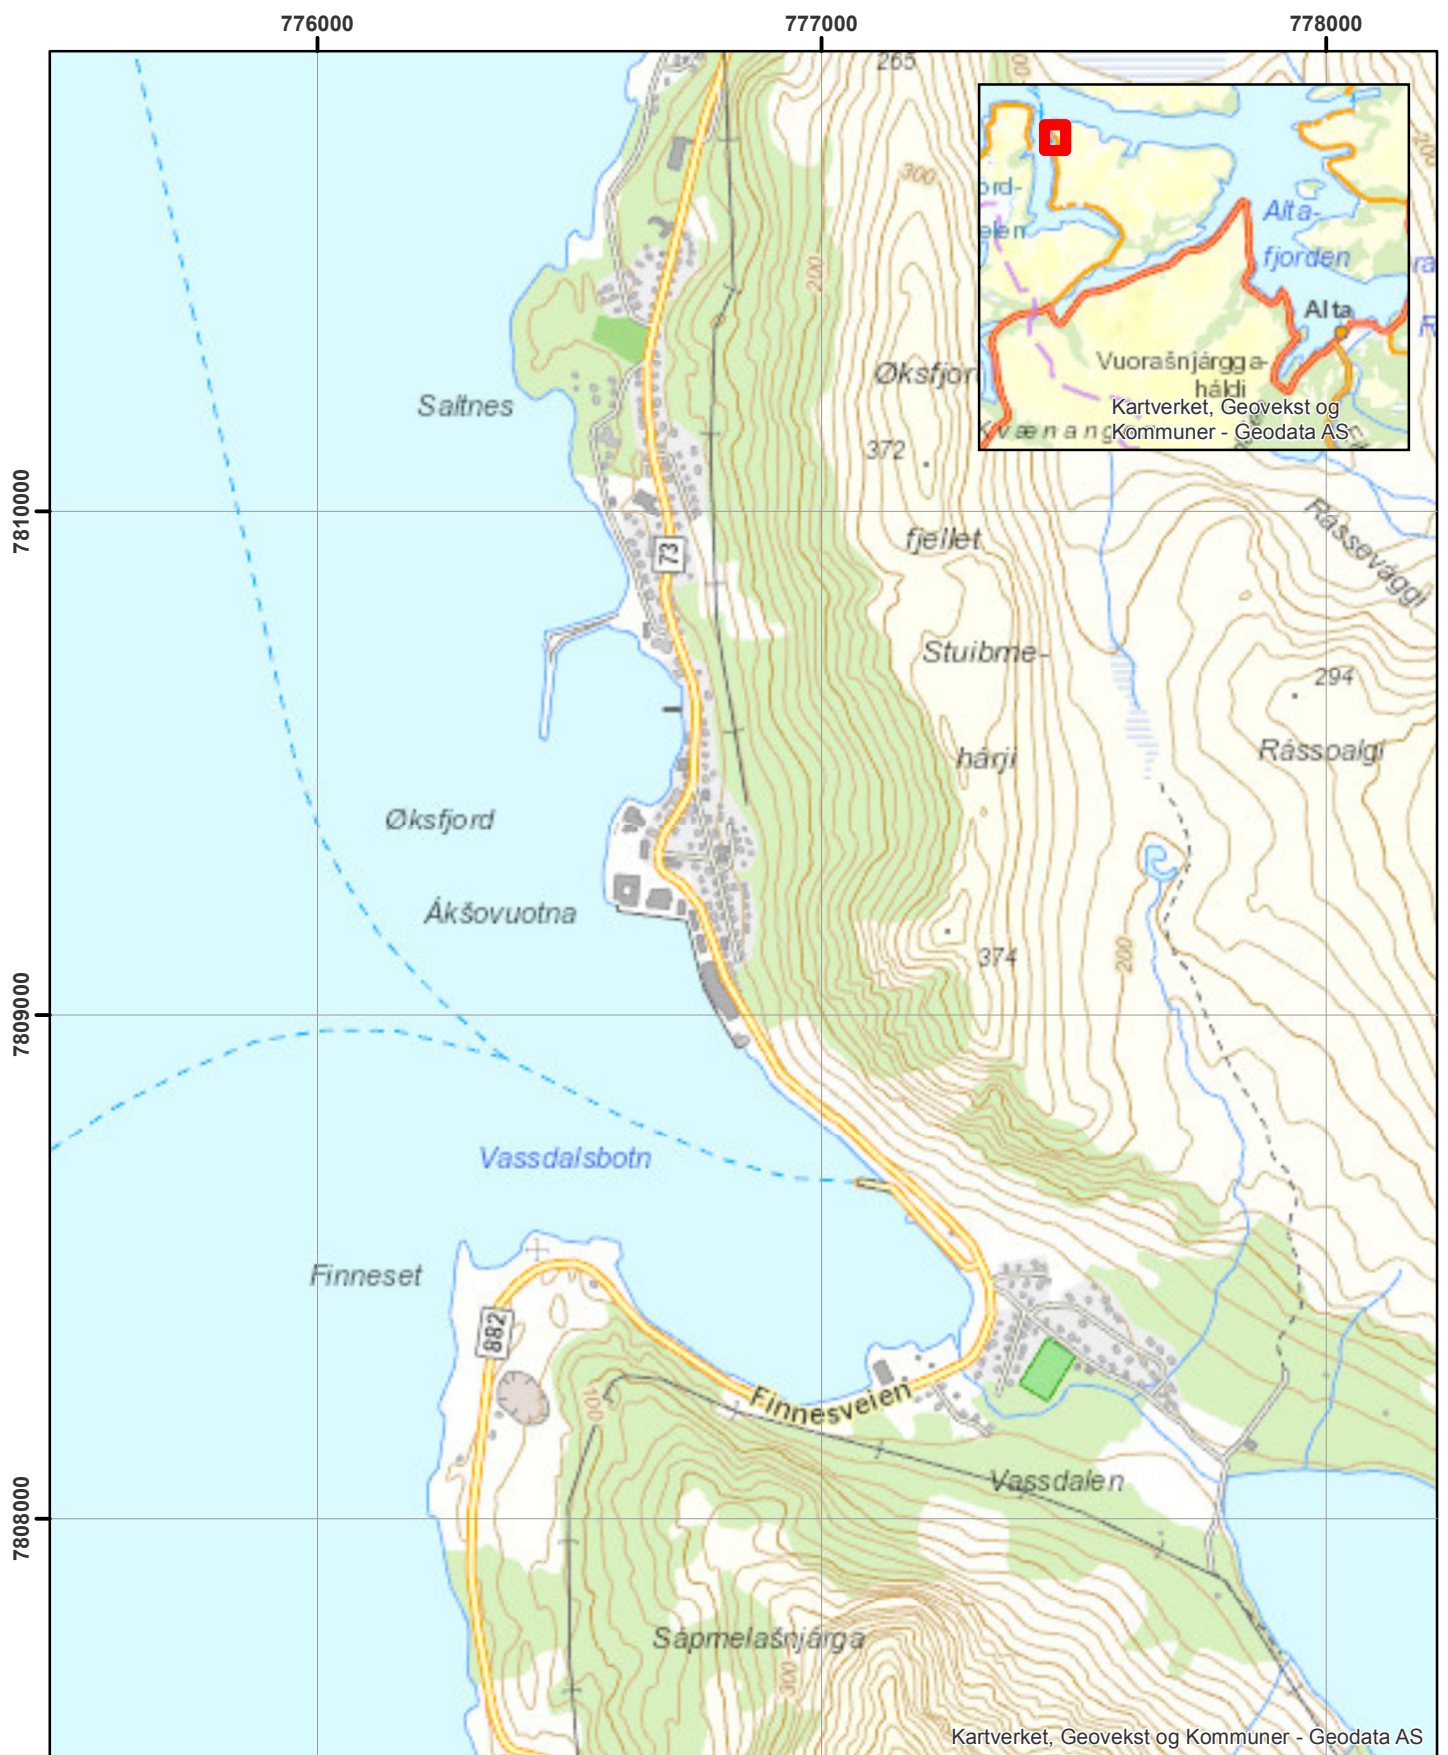
Oversiktskart		
<b>Loppa kommune</b>	Dokumentnr. 20140091-01-R	Kart nr. 01
Kvikkleirekartlegging Øksfjord.	Utført <b>JMC</b>	Dato 2014-12-17
Risiko for kvikkleireskred.	Kontrollert <b>BGK</b>	 
Rev. 0	Godkjent <b>TrV</b>
