### **Søknad om vurdering av konsesjonsplikt på tiltak i Svorka i Orklavassdraget, Orkdal kommune.**

SVORHA- ORKLA FISKETRAPP

### Sak: Plan for reetablering av laks og sjørret i Svorka

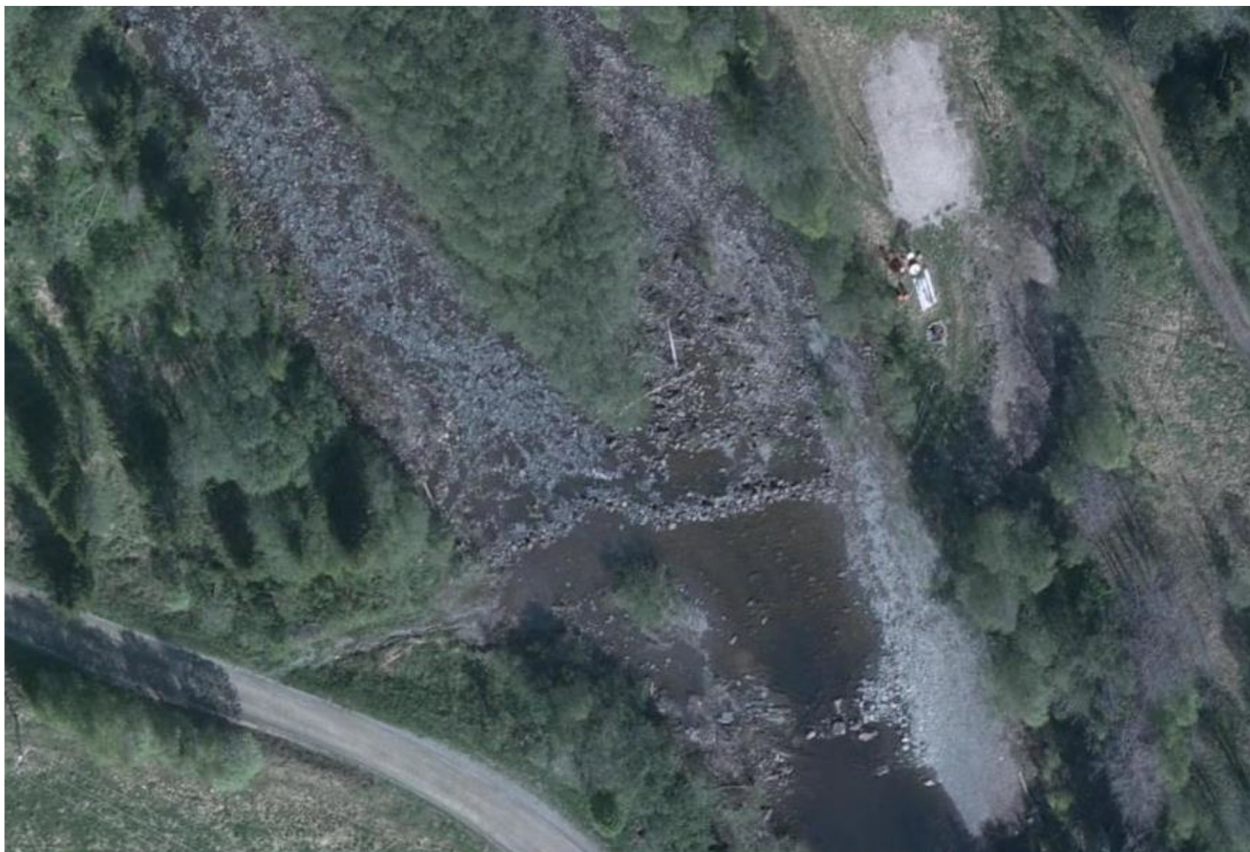
Figur 1. Flyfoto fra 2009 over avstengt/opptersklet sideløp i området Haugen, om lag 210 meter nedstrøms Åmotveiens brukrysning over Svorka. (Kartgrunnlag: <http://kart.finn.no/>)

De nederste 3 km av Svorka er sterkt berørt av kraftutbygging (figur 1 til 6). Dette fører til at den naturlige vannføringen på denne strekningen av vassdraget er sterkt endret, og redusert. Svorka er regulert ved Svorkmo kraftverk, som utnytter fallet i Orkla mellom Bjørset i Meldal og Hong slo i Orkdal nedenfor Svorkmo. Kraftverket har ikke eget magasin utover et mindre inntaksmagasin ved Bjørset, men drar nytte av de større magasinene lenger oppe i vassdraget. Vannet ledes gjennom tilløpstunnel til kraftverket som er plassert ved Hong slo og videre til utløpet i Orkla. Raubekken og Svorka er tatt inn på tilløpstunnelen. Svorkmo kraftverk har slukeevne på 65 – 70 m<sup>3</sup>/s. Det er fastsatt varierende minste vannføring i Svorka, som per i dag skal være 100 liter i sekundet (0,1 m<sup>3</sup>/s) i sommerperioden, og 50 liter i sekundet (0,05 m<sup>3</sup>/s) i vinterperioden (figur 5 og 6). Basert på våre feltbefaringer betyr dette i praksis at Svorka er redusert fra en middels stor elv til bekk mht vannføring under normale forhold. 50 l/s (0,05 m<sup>3</sup>/s) er minimumsvannføringer som en normalt har i små bekker med 3-5 meter bekkebredde og beskjedne nedbørfelt. Svorka er opprinnelig ei middels stor elv, med tverrsnitt på godt over 20 meter mange steder. Det er gjort flere morfologiske grep i Svorka, for å samle vann under dagens manipulerede vannføringsregime for å redusere de mest alvorlige konsekvensene under tørre perioder. Ved Haugen er f.eks. et sideløp opptersklet for å samle vann til hovedløpet (Figur 1-4), slik at en oppnår noe vannspeil i dette løpet. I sammenheng med dette prosjektet har vi fått muntlig informasjon fra brukere av vassdraget (sportsfiskere) som beskriver Svorka ved enkelte anledninger sommerstid som «fullstendig tørr».

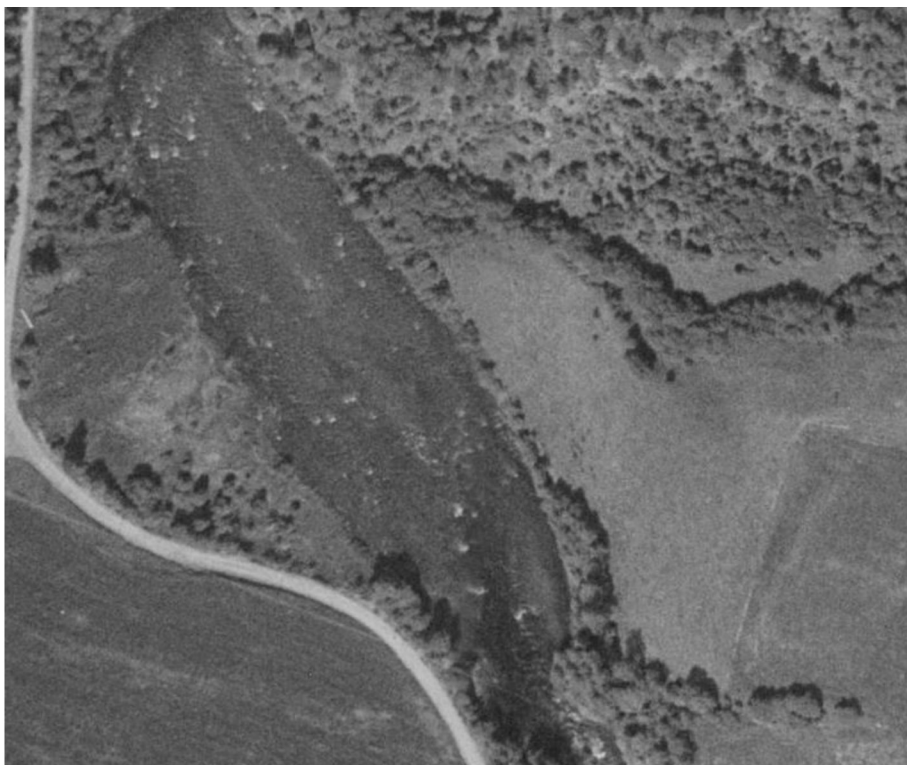
Figur 2. Terskelområdet ved Haugen for regulering, da Svorka hadde naturlig avrenning og vannmengde. Flyfoto fra 1958. (Kartgrunnlag: <http://kart.finn.no/> )

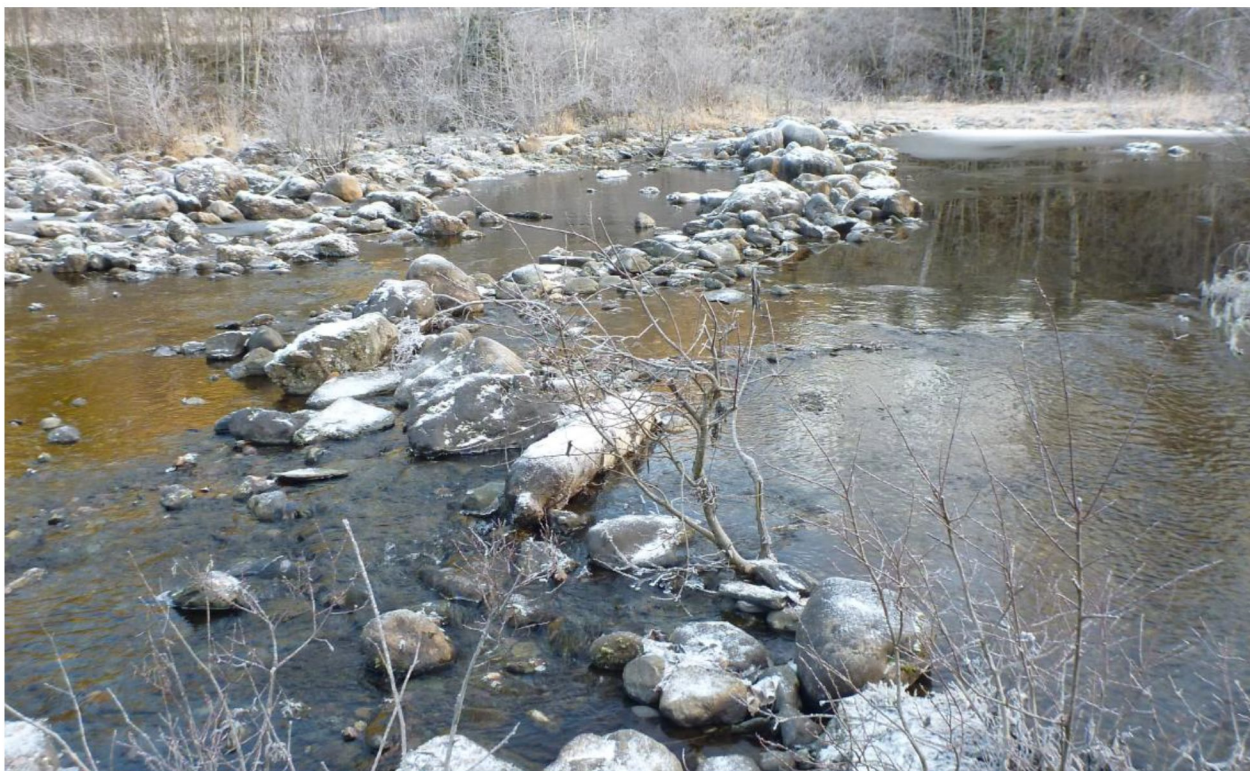
Figur 3. Utlagt steinterskel ved Haugen høsten 2013. (Foto: Morten Bergan)

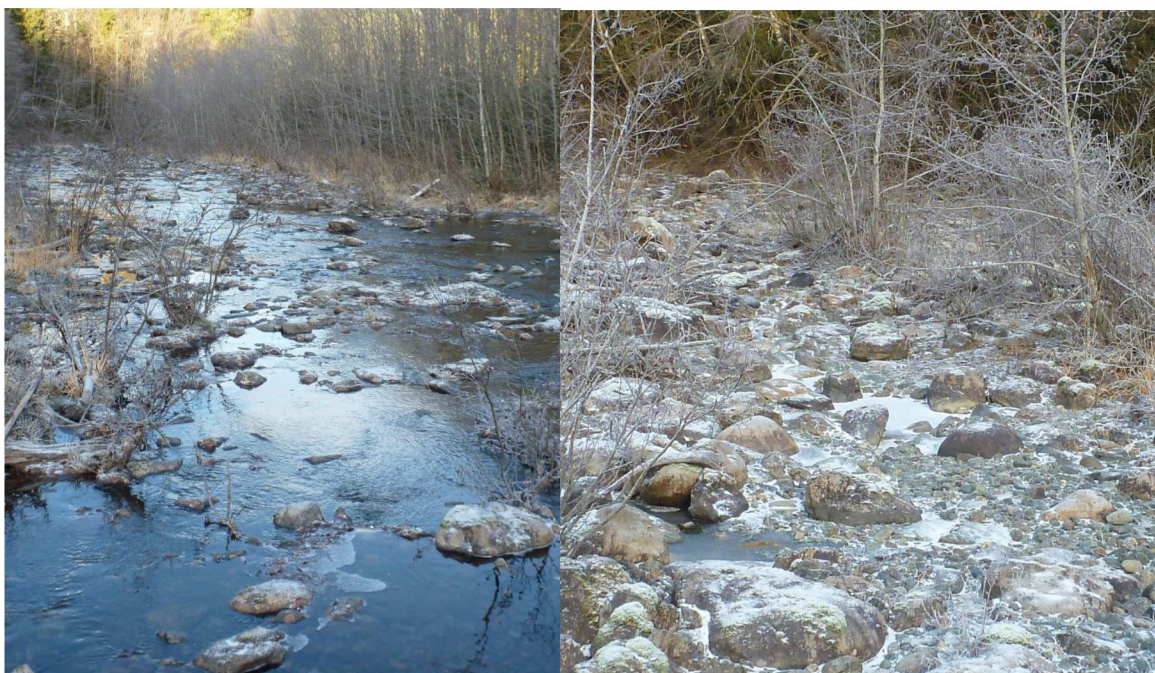
Figur 4. Avstenging av sideløpet fører til fullstendig tørlegging av dette (t.h.), slik at mer vann renner i hovedløpet (t.v.) i perioder med minstevannsføring på 50 l/s, men også ved sommervannføring på 100 l/s. På denne måten oppnår man vannspeil i hovedløpet. Svært produktive arealer for yngel-/ungfisk er imidlertid tapt ved denne typen endringer.

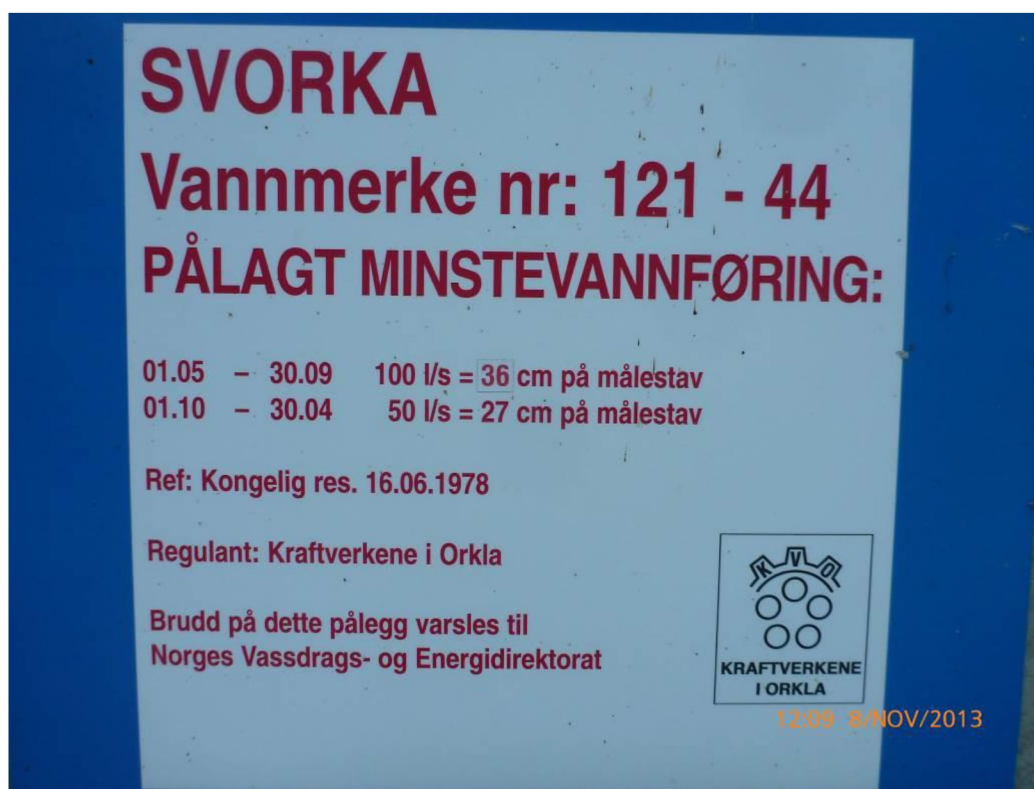
Figur 5. Fastsatt vannføringsregime i de nederste 3 kilometer av Svorka. (Foto: Morten Bergan)

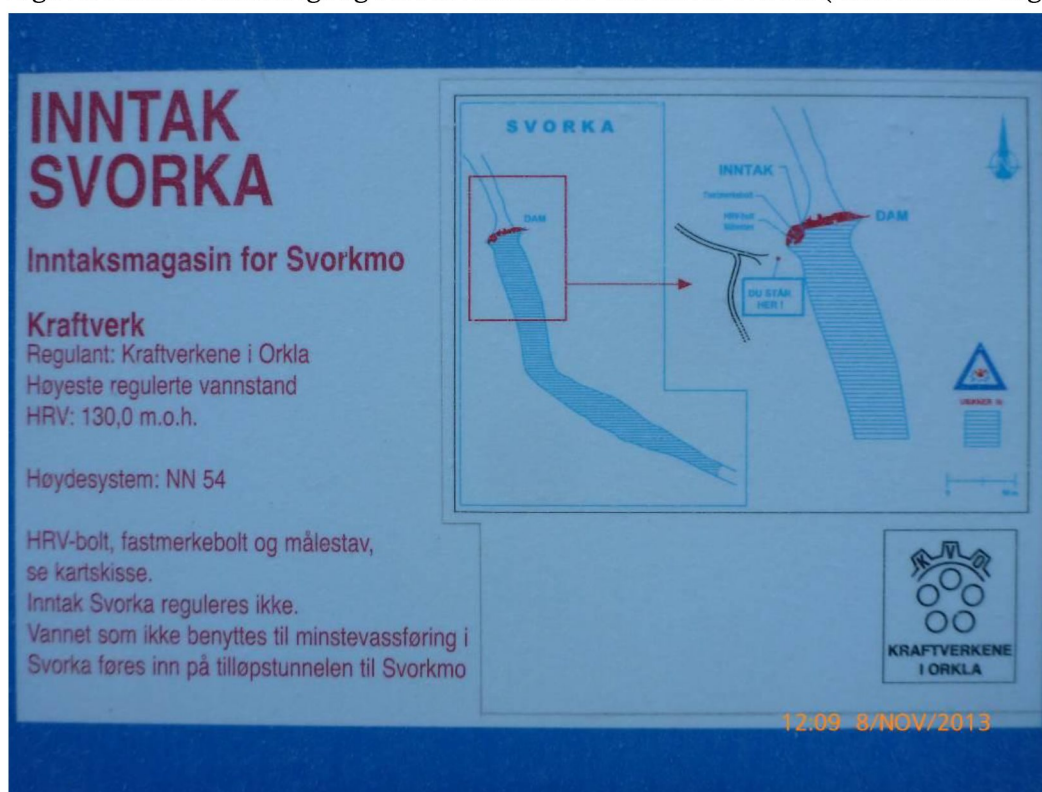
Figur 6. Inntaksmagasin Svorkmo kraftverk. (Foto: Morten Bergan)

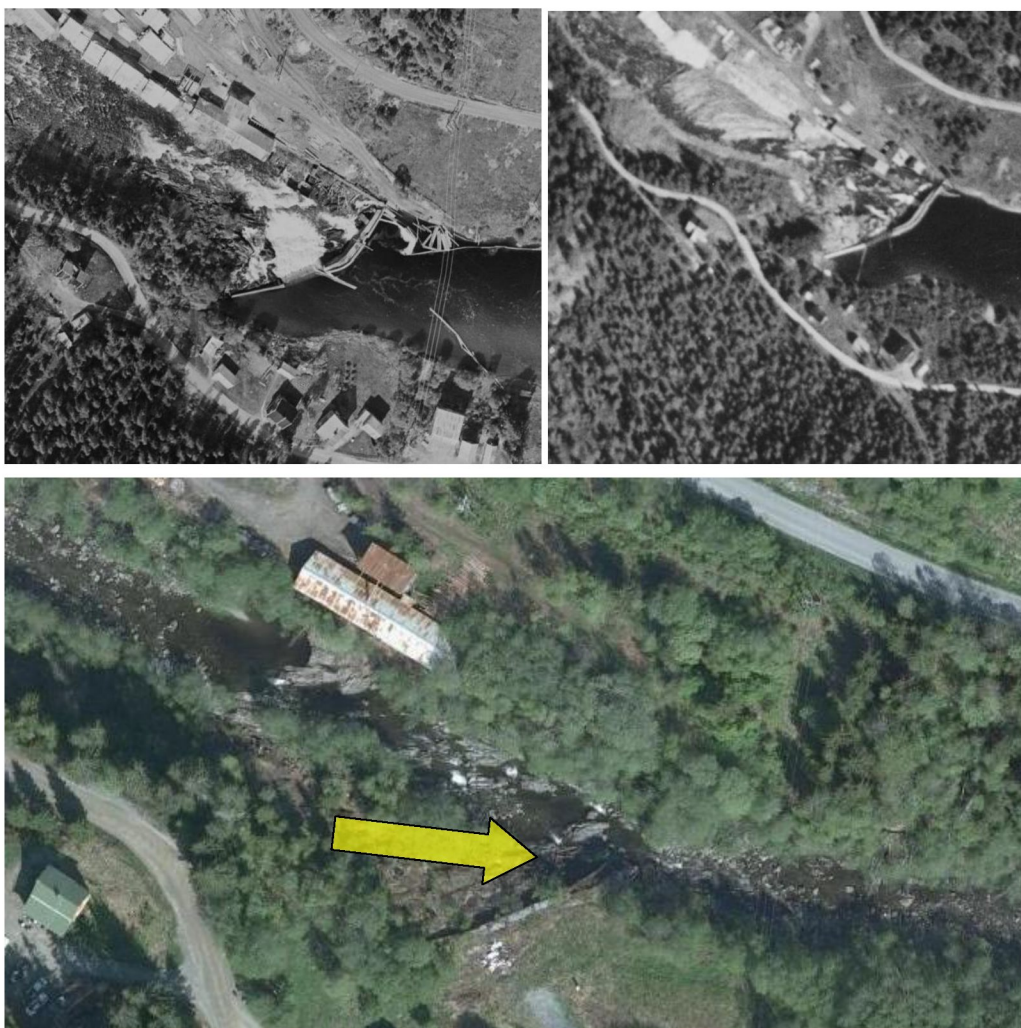
Figur 7. Svorka er oppdemmet historisk i forbindelse med tømmerfløting, der demningen i dag er fjernet. Demningen er synlig på historiske flyfoto fra 1937 fram til 1965 (over), men er i dag (under) borte (gul pil markerer området der den stod). (Kartgrunnlag: <http://kart.finn.no/> )

Svorka har historisk vært benyttet til tømmerfløting (se figur 7: demning 1937 og 1958 og figur 8: tømmerfløting 1930), noe en også ser restene av den dag i dag (figur 7: rester av demningen på flyfoto fra 2010). Denne demningen var lokalisert om lag 950-1000 meter før samløp med Orkla, og ser ut fra flyfotoene å ha utgjort en vandringsbarriere da den var i funksjon. Demningen ble revet/tatt av flom på ukjent tidspunkt i perioden 1965-1990. NIVA kan ikke se at rester av demningen eller historisk tømmerfløting utgjør særlig stor risiko mht dagens påvirkningsfaktorer, men en kan ikke se bort fra at elvebunnen på strekningen hvor det ble fløtet tømmer er noe endret/ryddet for større stein sammenlignet med det som var tidligere naturtilstand. Det var vanlig å rydde elvestrekninger for stor stein o.l. for å lette tømmerfløtingsarbeidet. Dette er imidlertid ikke mulig å registrere eller observere spor av dette i noen særlig grad i dag

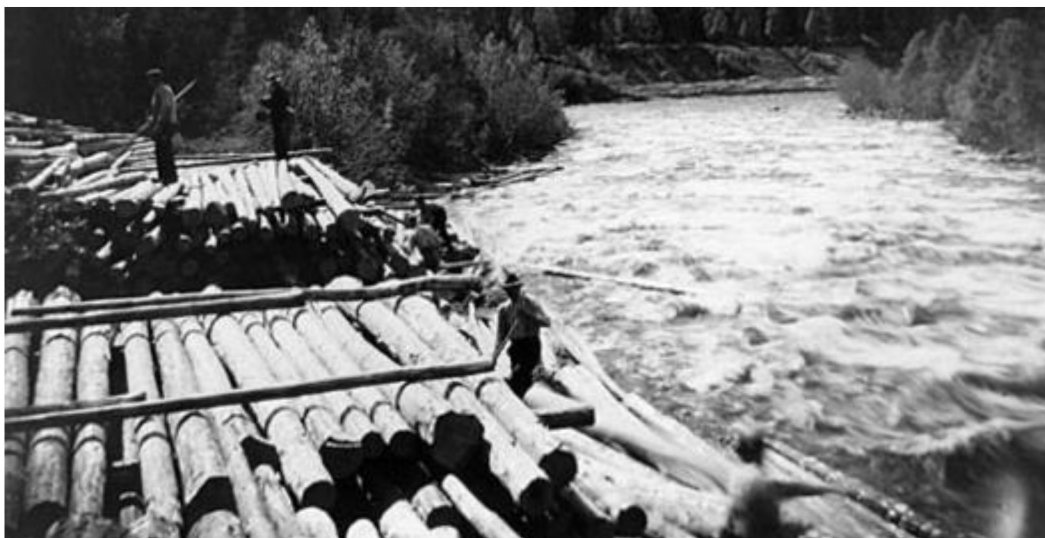
**Figur 8. Tømmerfløting anno 1930 i Svorka. (Foto: ukjent)**

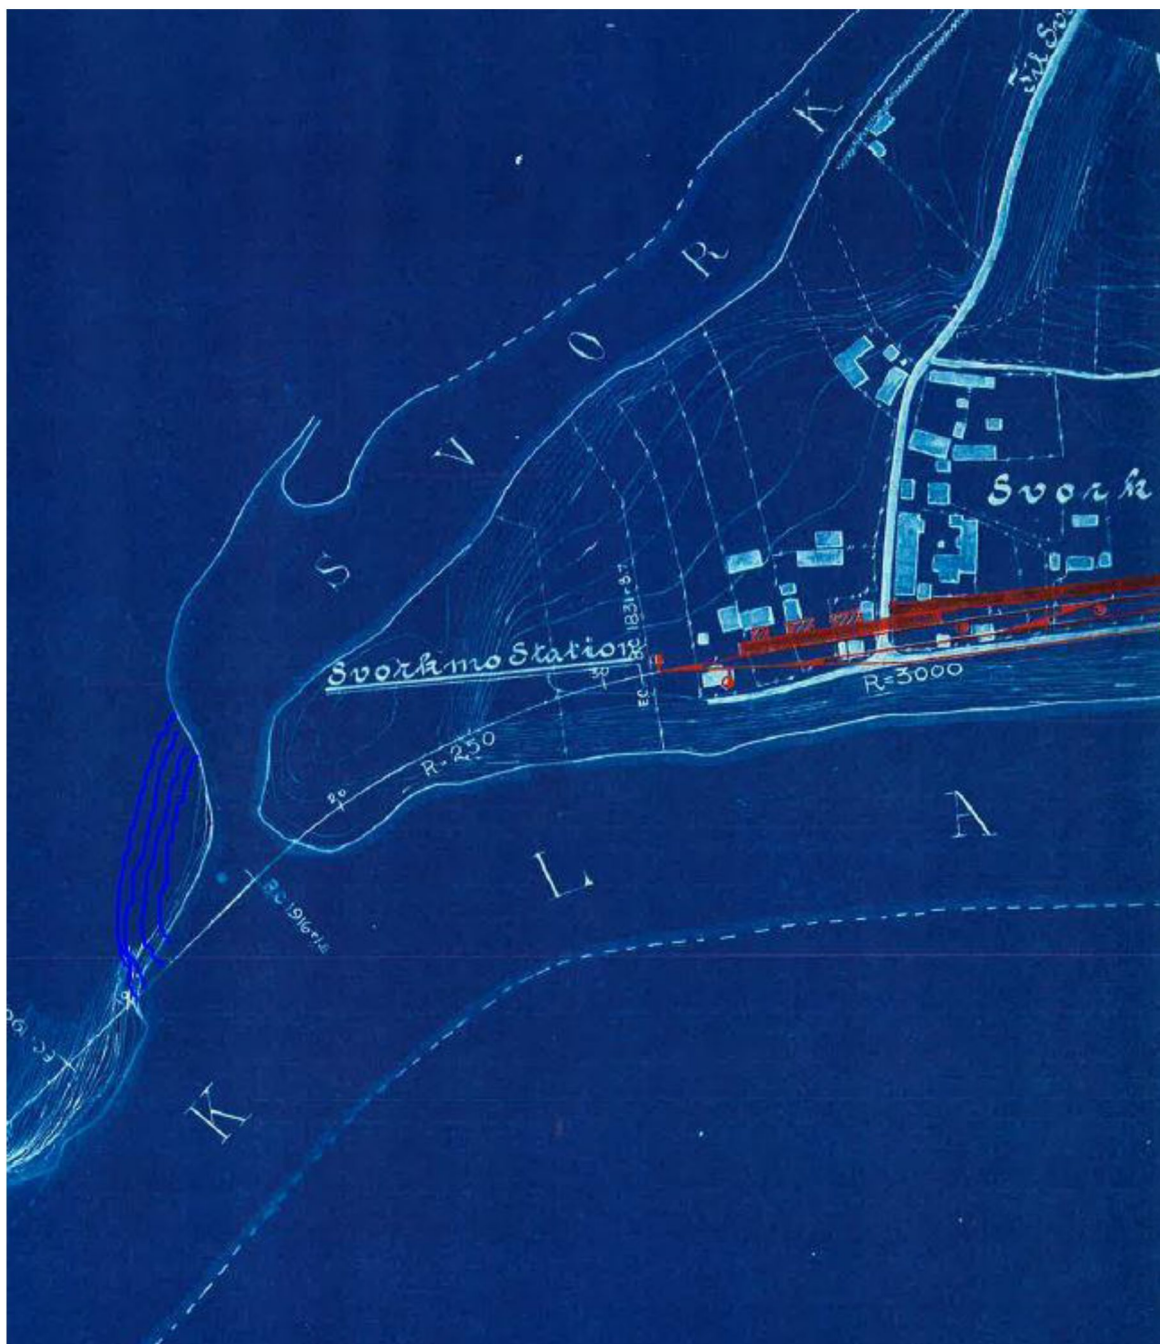
**Figur 9. Kartskisse med Svorkmo jernbanestasjon som viser Svorkas opprinnelig utløp til Orkla, der NIVA har tegnet inn (blå linjer) dagens sprengte løp gjennom fast fjell. (Kartgrunnlag: ukjent)**

Av andre betydlige inngrep i Svorka nevnes her flytting/endring av Svorkas utløp til Orkla. Dette inngrepet ble trolig gjort tidlig på 1900-tallet. Historiske kart (Figur 9) fra før jernbanelinja ble anlagt tidlig på 1900-tallet viser også at Svorkas utløp trolig gikk  $\pm 50$ -100 meter sør for dagens utløp, som er et sprengt løp i fjell. Dette sprengte løpet ble trolig anlagt som en direkte følge av byggingen av jernbanelinja. NIVA antar at det ble gjort for å redusere fare for erosjon i forbindelse med jernbanebrua (jernbanekrysningen) over Svorka. En har ikke funnet data om oppgangsforholdene for anadrom laksefisk i det naturlige løpet før jernbanelinja ble anlagt, men basert på en vurdering av terrenget i området var disse trolig svært gode. Det er imidlertid vanskelig å se «forbi» den store jernbanefyllinga i dag, og forestille seg landskapet som var på dette partiet for over 100 år siden. Trolig munnet Svorka på et parti bestående av elvegrus og stein. Flytting av elveløpets munning over til fast fjell har dermed ført til at Svorka ikke senker seg i takt med Orkla, og slik oppstår et vannfall i munningsområdet, når Orklas elveløp her graver seg nedover.

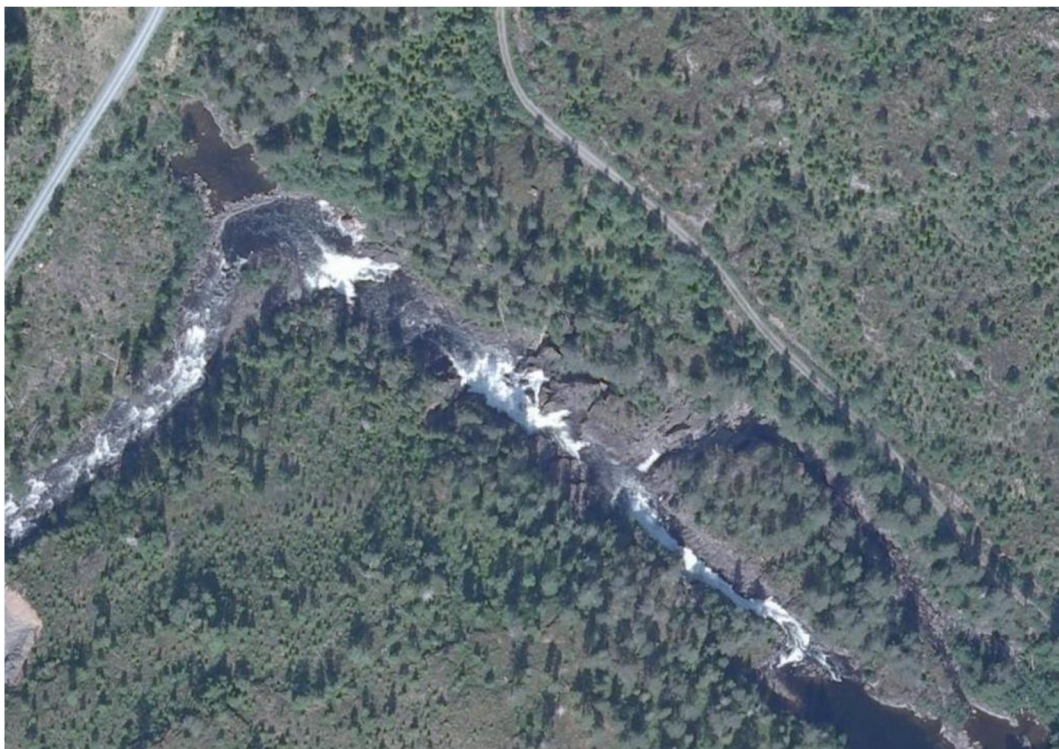
Figur 11. Stavelifossen. Flyfoto hentet fra <http://kart.finn.no/>

NVE (2002) har informasjon som kan indikere at stedegen laks og sjøørret i Svorka har gått helt opp til Stavelifossen (figur 11) nedstrøms Stavelitjønna (ca 180 moh). NIVA har ikke fått bekreftet opplysningene fra lokalt hold, men anser det som sannsynlig at dette var opprinnelig anadrom grense. Da det ikke lever tidsvitner som kan bekrefte fangst eller observasjoner av laks eller sjøørret i området opp mot Stavelifossen er det vanskelig å få verifisert dette i dag. Trolig har tredemningen fra tømmerfløtingen stått så lenge før den ble revet at en må tilbake til 1800- tallet eller tidligere for å finne slik dokumentasjon. For Svorka finnes det heller ingen fangststatistikk, hverken historisk eller i nyere tid.

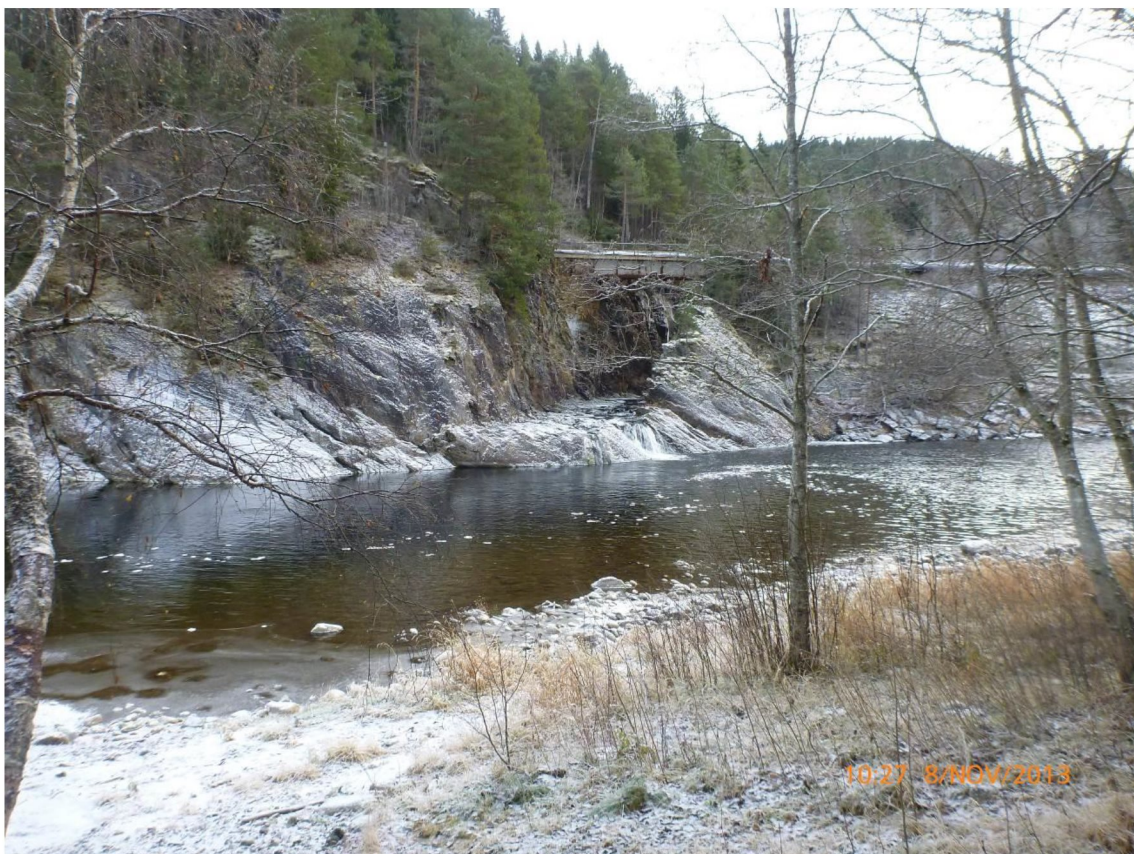
Figur 12. Svorkas munning i Orkla den 13. november 2013.(Foto: Morten Bergan)

Spranget ved munning til Orkla var betydelig ved befaringen (se figur 12 og 13), anslagsvis 2,5 høydemeter. Avstanden oppvandrende laks/sjørret må hoppe for å passere vil være enda større, trolig godt over 3 meter.

NIVA vurderer, i likhet med vurderingene som ble gjort tidligere (Bergan 2011), at munnings-området i dag ikke er passerbart for oppvandrende laks og sjøørret på normale vannføringer i Orkla. Dagens sprang og avstand fra satskulp i Orkla til elveløpet i Svorka (figur 12-13) er for stort til at en kan forvente oppgang av laks/sjøørret, all den tid naturlige flomsituasjoner sjeldent skjer under dagens endrete vannavrenningsmønster i begge elvene.

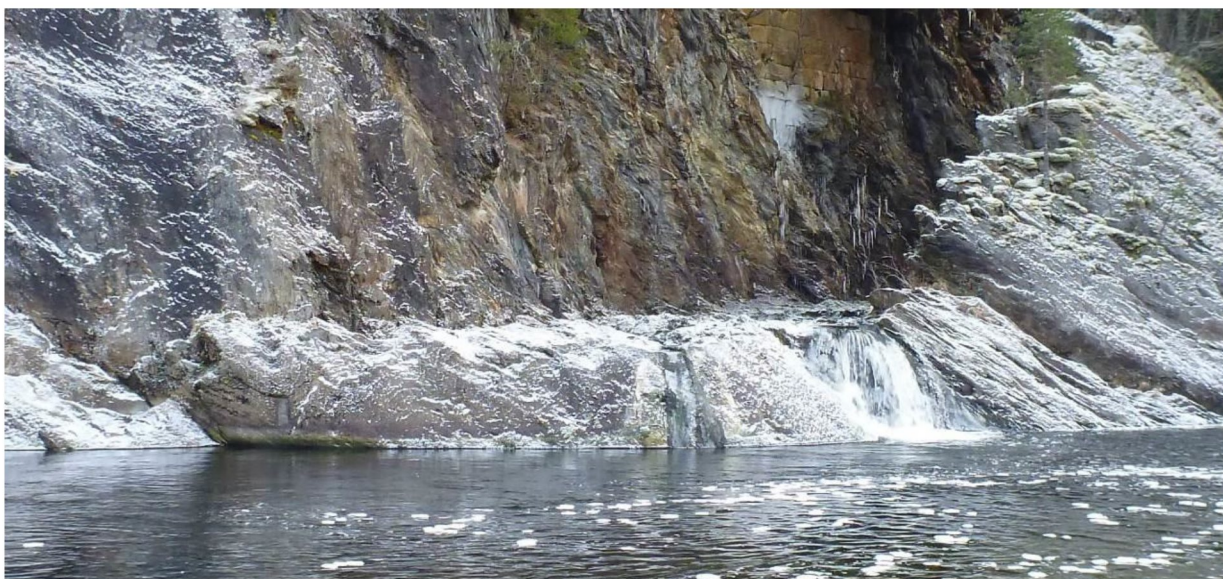
**Figur 13. Svorkas munning til Orkla den 8. november 2013.(Foto: Morten Bergan).**

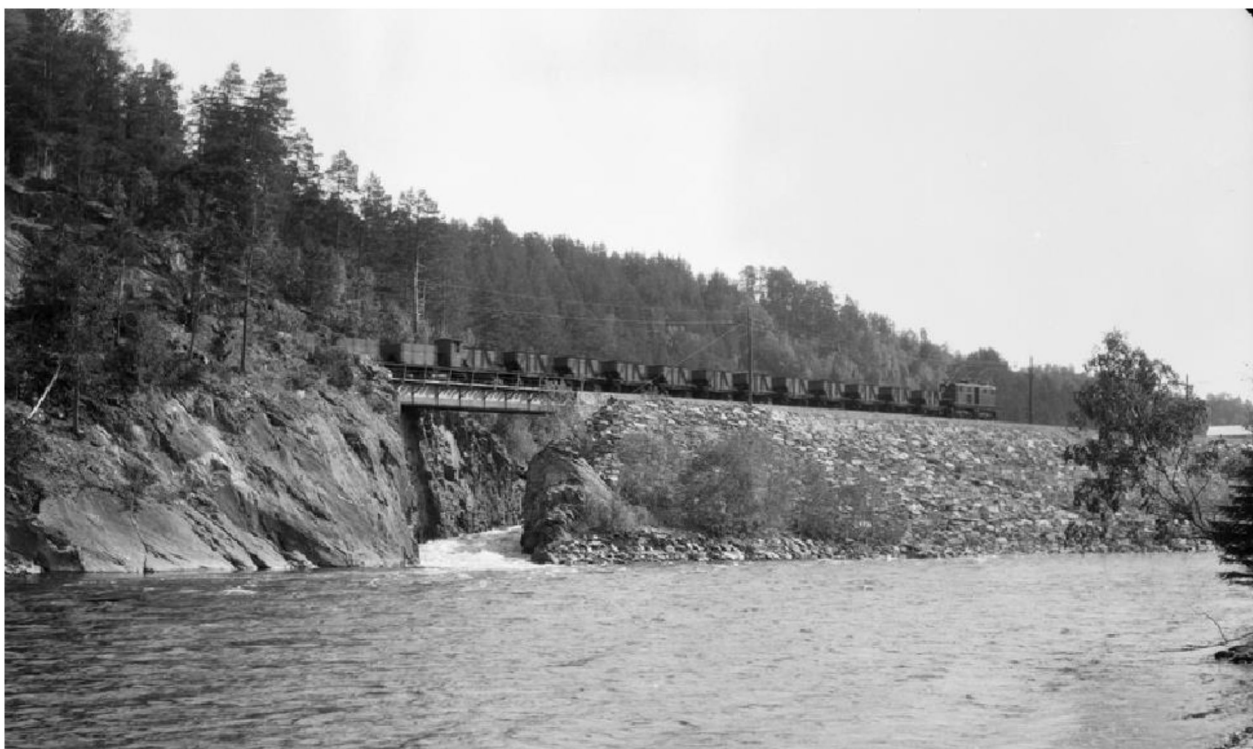
Figur 14. Svorkas munning til Orkla. Foto fra perioden 1925-1940. Fotografert av Karl August Berg/ Orkla Industrimuseum. (Foto hentet fra <http://digitaltmuseum.no>)

En historisk oppgang av laks og sjøørret i Svorka er udiskutabel. All lokal kunnskap om vassdraget tilsier anadrom oppgang, og digitaliserte, historisk foto av munningen (figur 14-16) viser at Svorkas utløp gikk tilnærmet plant med Orklas bredder historisk, før dagens gjeldende, menneskeskapte inngrep fant sted, selv ved lav/middels vannføring. Foto fra vinteren 1908/09 (figur 16) viser at det heller ikke var særlig sprang selv på laveste vintervannføring i Orkla.

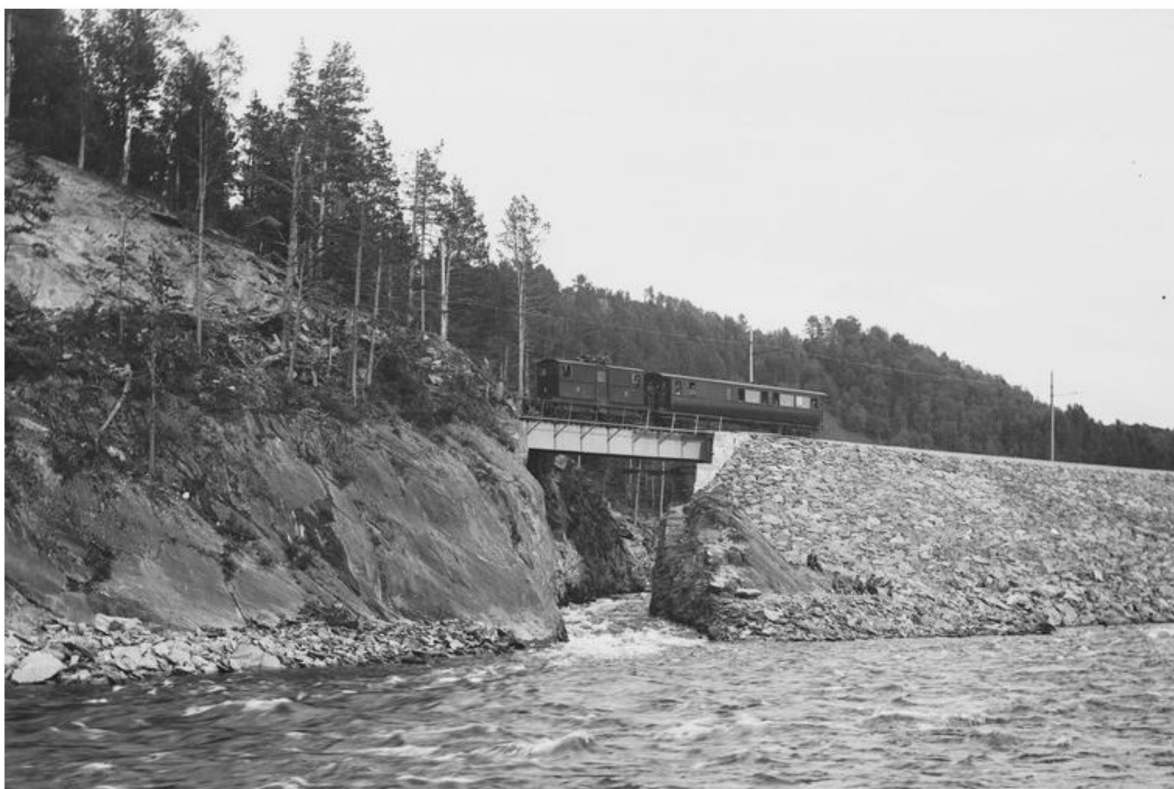
Figur 15. Svorkas munning til Orkla. Foto fra 1908. Fotograf ukjent/ Orkla Industrimuseum. (Foto hentet fra <http://digitaltmuseum.no>)

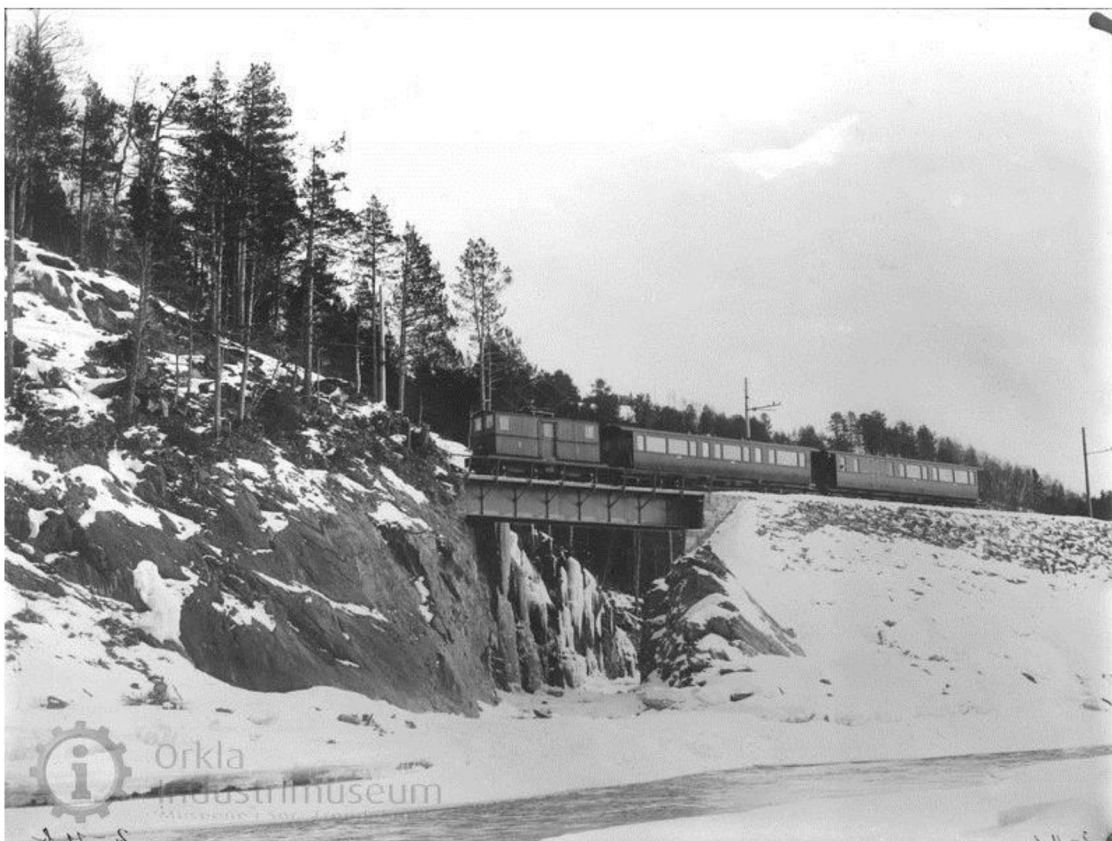
Figur 16. Svorkas munning til Orkla. Foto fra vinteren 1908/09. Fotograf ukjent/ Orkla Industrimuseum. (Foto hentet fra <http://digitaltmuseum.no>)

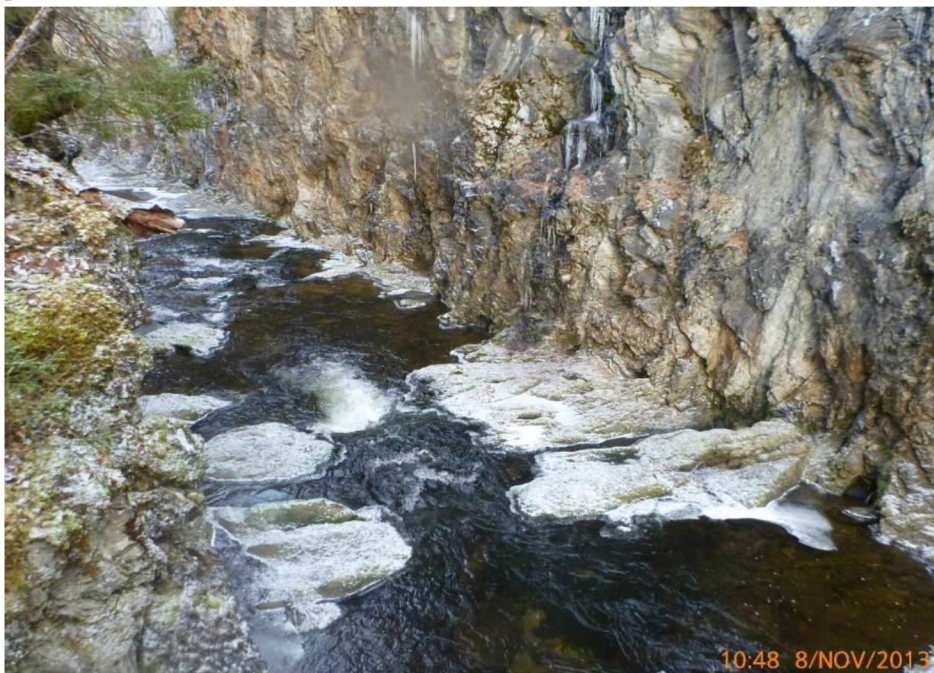
Figur 17. Svorka går gjennom fast fjell før den munner i Orkla. Foto: Morten Bergan

De første 50 meter av Svorka går over fast fjell og berg, fra munning i Orkla og forbi jernbanekrysningen (figur 18). Det forekommer spredt storstein, stein og egnet gytegrus på dette partiet.

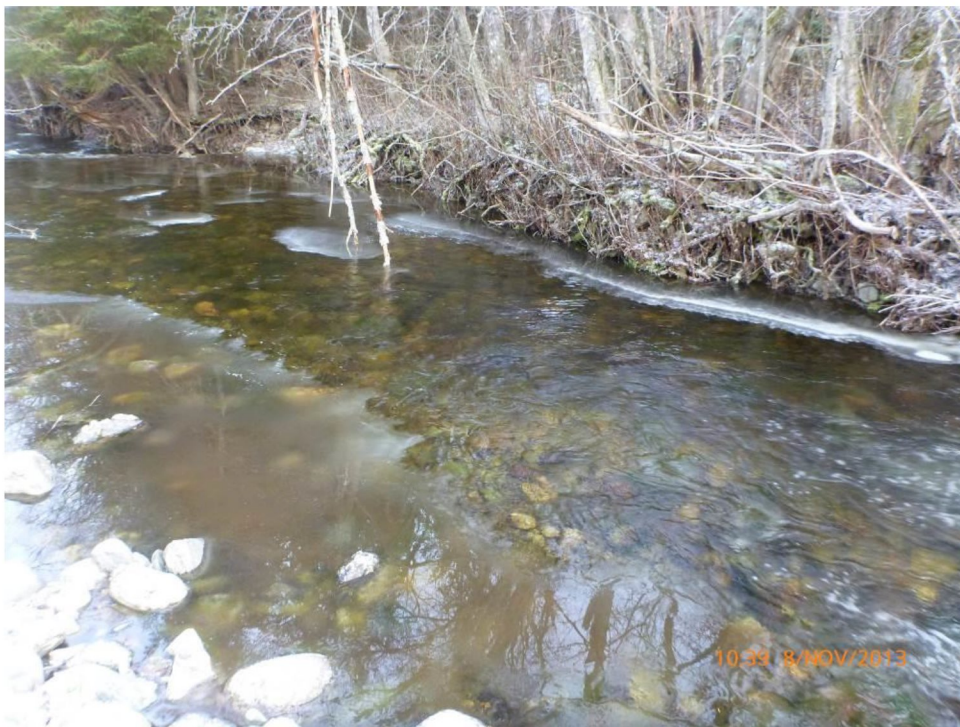
Figur 18. Godt egnet habitat for gyting og oppvekst av laksefisk. Foto: Morten Bergan.

Deretter endrer elva karakter, og framstår som svært godt egnet for gyting og oppvekst av laksefisk helt opp mot brukrysningen til Fv 475. Denne strekningen nedstrøms Fv 475, dvs om lag 700 elvemeteter, har spredte strykstrekninger og kulper, med godt innslag av gytegrus for laksefisk i ulike størrelser, fra små bekkørret til storlaks (figur 11, 12 og 13).

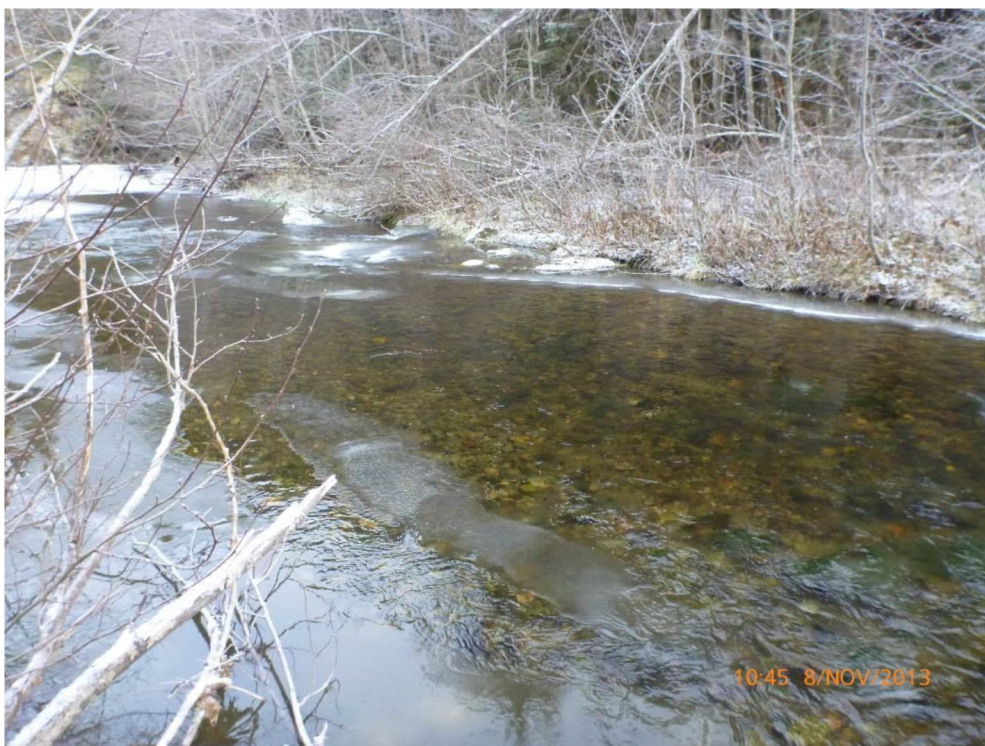
**Figur 20.** Svært godt egnede gyteområder for laks og sjørret befinner seg på de nederste 700 meter av Svorka før munning til Orkla. Foto: Morten Bergan.

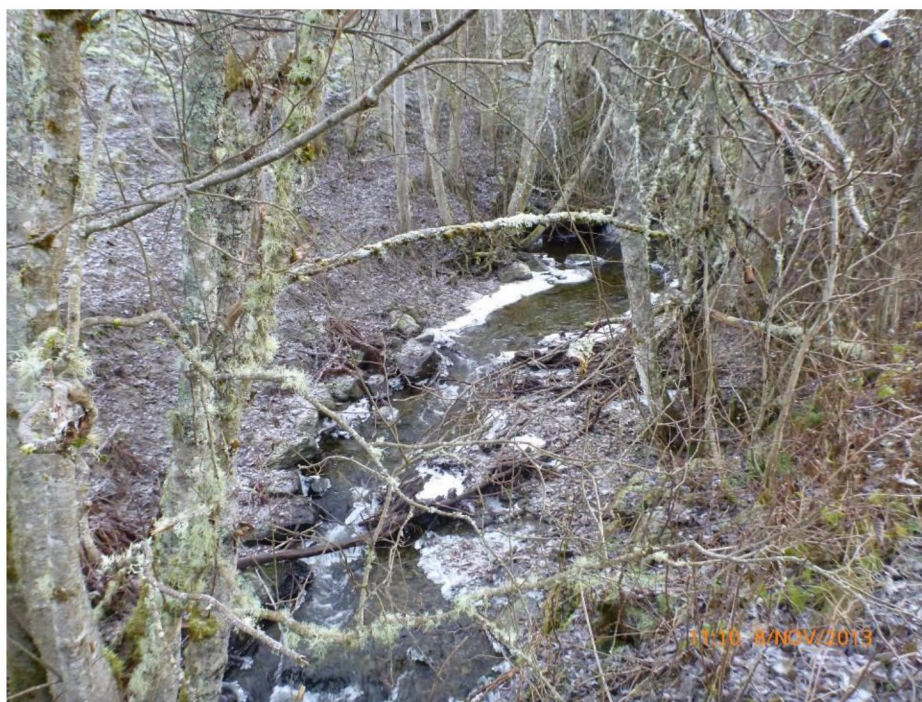
Figur 23. Partier med innslag av egnet gytegrus forekommer i Sprangbekken. Foto: Morten Bergan.

Om lag 600 meter ovenfor brukrysningen til Fv 475 munner tilsigsbekken Sprangbekken til Svorka. Denne er karakterisert ved å ha stedvis godt egnet substrat og habitatkvalitet for laksefisk i nedre deler (figur 24). Sprangbekken vurderes til å ha godt egnete biotoper for sjøørret i nedre deler.

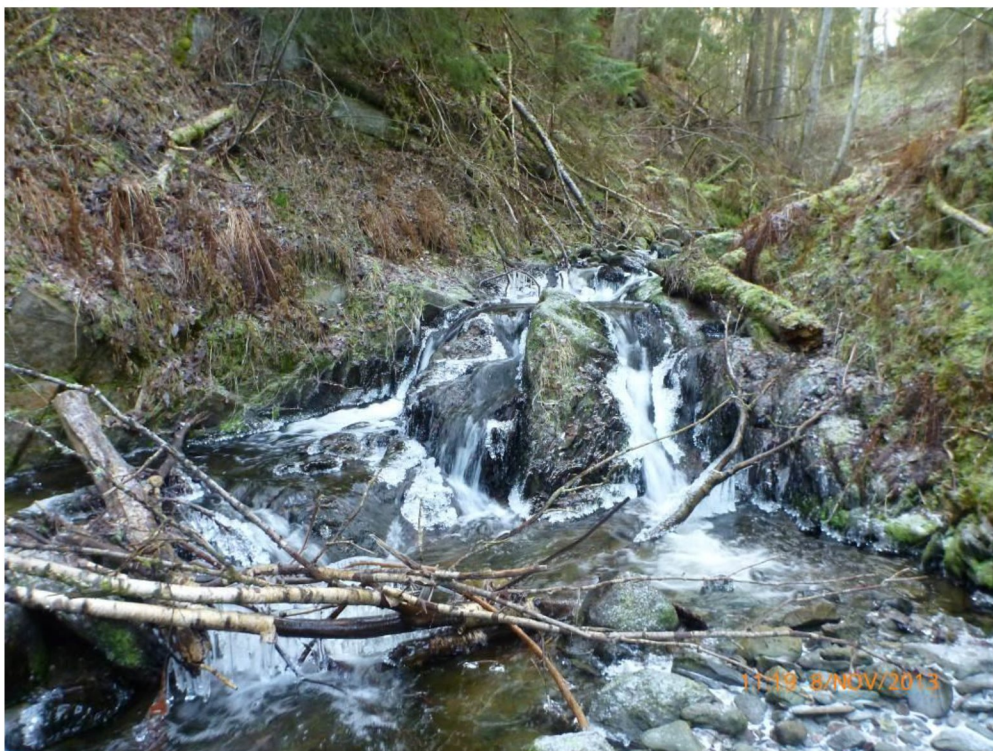
Figur 24. Naturlig vanskelige oppgangsforhold i Sprangbekken før munning til Svorka. Foto: Morten Bergan

Like før munning til Svorka er det imidlertid en større fallgradient som danner et markert strykparti i Sprangbekken med noe fall/småfusser (figur 25).

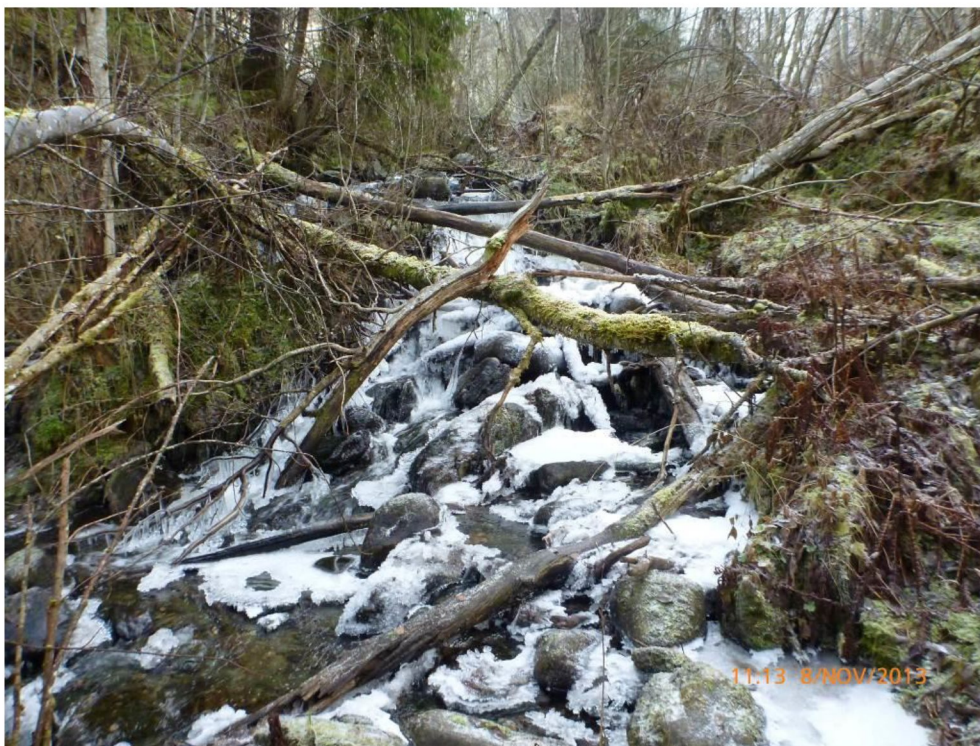
Figur 25. Vanskelig naturlige oppgangsforhold nedstrøms grusvei i Sprangbekken. Foto. Morten Bergan.

Om lag 30-35 meter nedstrøms den private grusveien til gårdsbruket ved Spranget foreligger nok et vanskelig (naturlig?) oppgangshinder i form av foss/stryk (figur 26).

Det er ikke mulig å fastslå om disse to interessepunktene fungerer som oppgangsbarrierer per i dag, eller kun er vannføringsstyrte vandringshindre. NIVA utelukker ikke at anadrom laksefisk, fortrinnsvis sjørret, opprinnelig kunne passere disse interessepunktene ved gunstige vannføringsforhold.

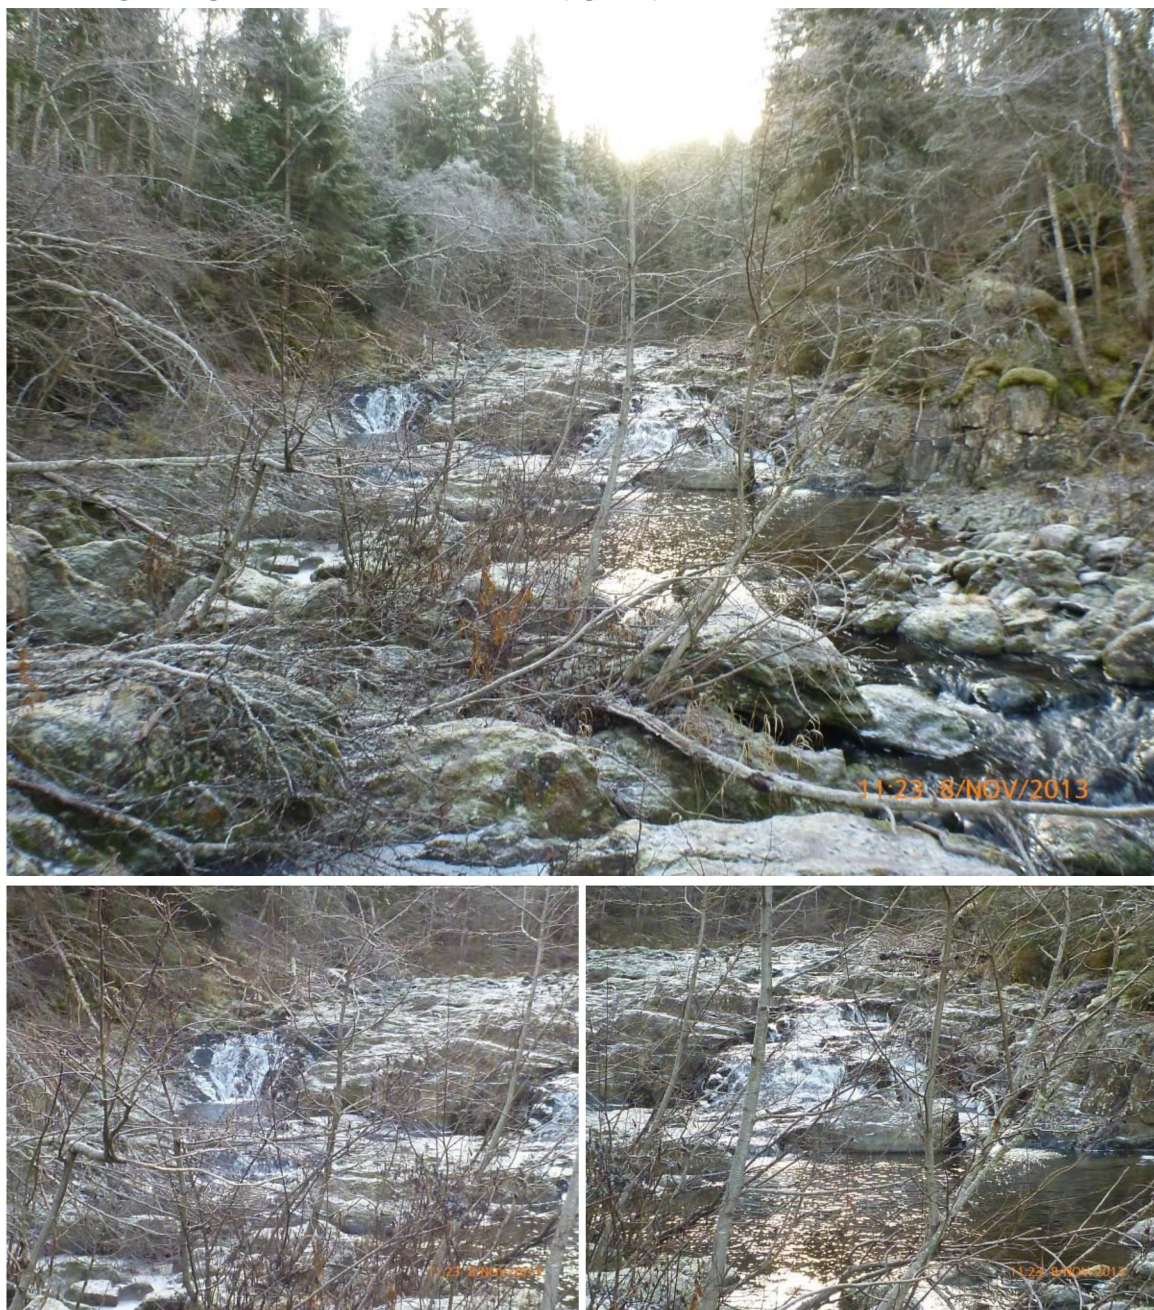
**Figur 26. Små fossefall og sprang gir vannføringsavhengige vandringshindre i Svorka. Foto: Morten Bergan**

Hovedelva Svorka, fra munningen til Sprangbekken og oppover, har enkelte naturlige fallgradienter som vil fungere som periodiske vandringshindre, der evt. historisk oppgang styrtes av naturlige vannføringsøkninger i forbindelse med nedbør. (figur 27).
