# OVERFØRING AV AVLØP FRA NITTEDAL TIL PA 6

FORPROSJEKT  
FAGRAPPORT MED UTREDNING AV NATURMANGFOLD

| DOKUMENTNR. | A059108-KV-001 |

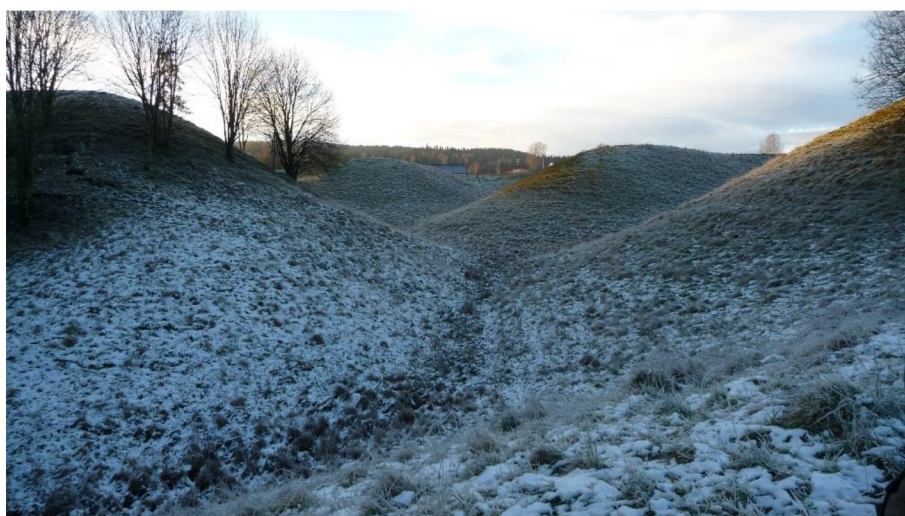
Figur 4 viser raviner ved Nedre Hauger. Foto: COWI AS.

Det er mange ravinedaler i tilknytning til elva. Ravinedaler ble oppført som sårbar naturtype (VU) i 2011 (Lindgaard, A og Henriksen, s 2011). Raviner som naturtype ble kartlagt og klassifisert for hele kommunen i 2012 (Wold, O.). De størst og mest utviklede ravinene ligger sør for Slatlum.

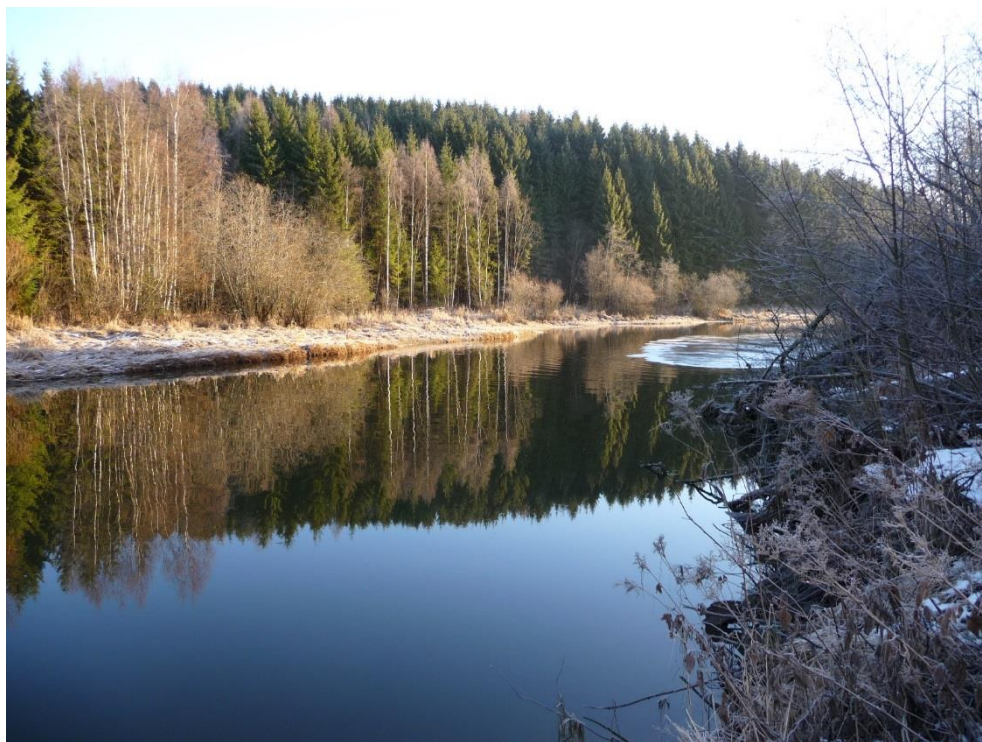
Figur 6. Nitelva fremstår som en bred stilleflytende flod i nedre del. Her fra Slattum RA, utslippet fra renseanlegget bryter høstvannspeilet. Foto: COWI AS.

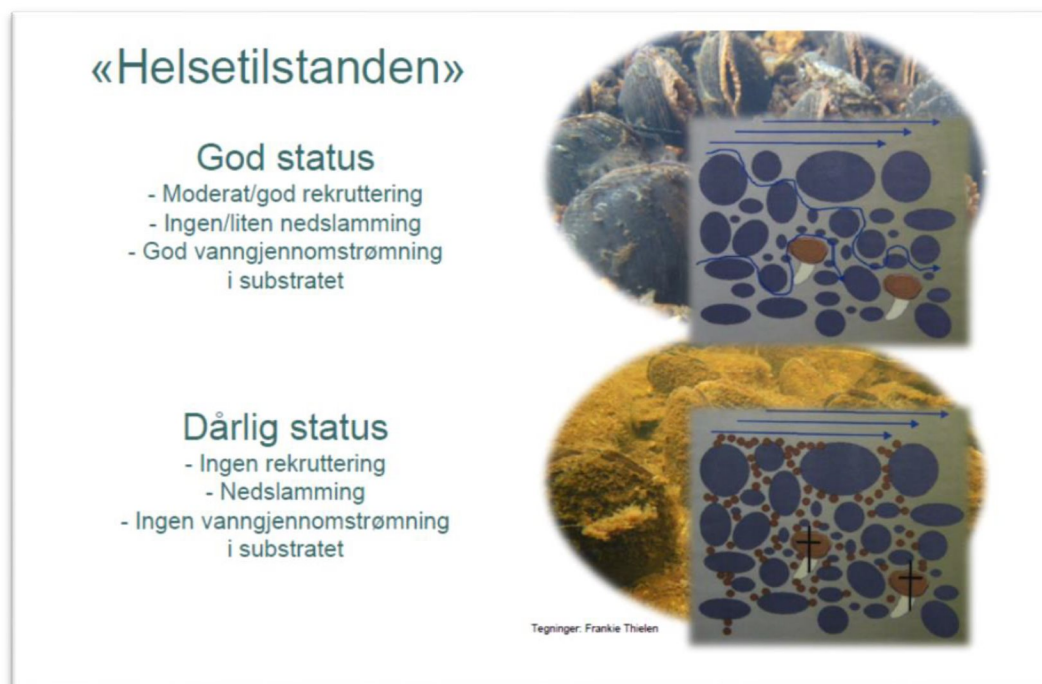
Figur 9. Elvas helsetilstand vist som status for elvemuslingen. Figuren har to bilder som viser elvebunnen med tegninger som illustrerer vanngjennomstrømningen i ulikt substrat med muslinglarver vist som brune flekker. Illustrasjonen viser at dersom det ikke er gjennomstrømning i vannet overlever ikke muslinglarvene. Illustrasjon fra Bjørn Mejdell Larsen, Norsk institutt for naturforskning (NINA), fra seminar om elvemusling, Værdal 2015.

Partikler vil kunne sedimentere i elver. Sedimenterte partikler vil kunne skade egg ved å dekke over gyteområder og forhindre oksygentilførsel til eggene. Partiklene vil dessuten kunne forverre forholdene for yngel. Bunndyr som elvemuslinglarver vil kunne få tettet igjen leveområdet, se figur 9 og dette vil føre til død.

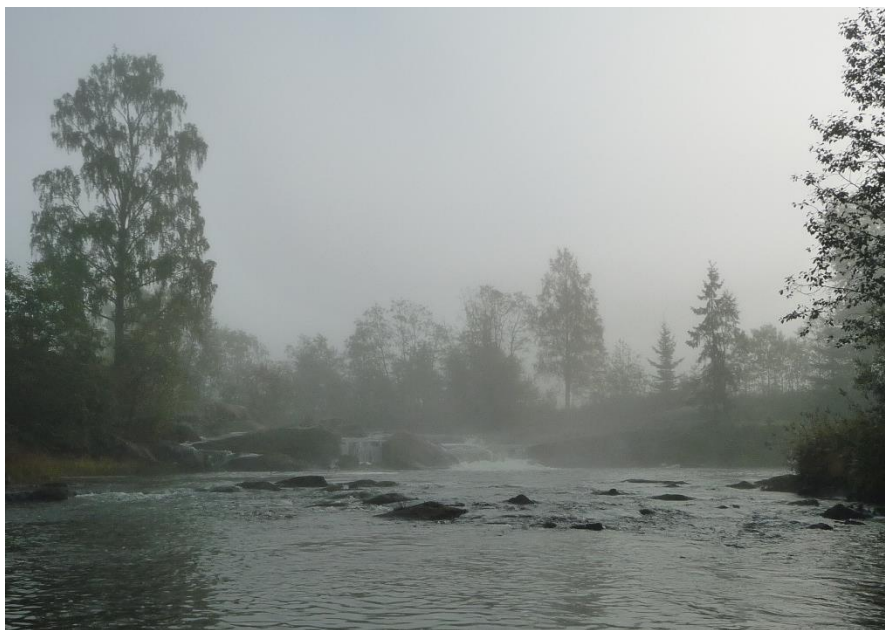
Figur 14 viser fossen ved renseanlegget på Åneby. Et viktig område for både elvemusling og kreps. Foto: COWI AS

Ved renseanlegget på Åneby går elva i stryk, det er fjell i dagen og grunt, se Figur 14. På hele strekningen er det habitat for rødlisteartene elvemusling og edelkreps. Strekningen har også to sidebekker som antas være gyte- og oppvekstområder for ørret. VA ledningen foreslås lagt på land på det meste av strekningen.

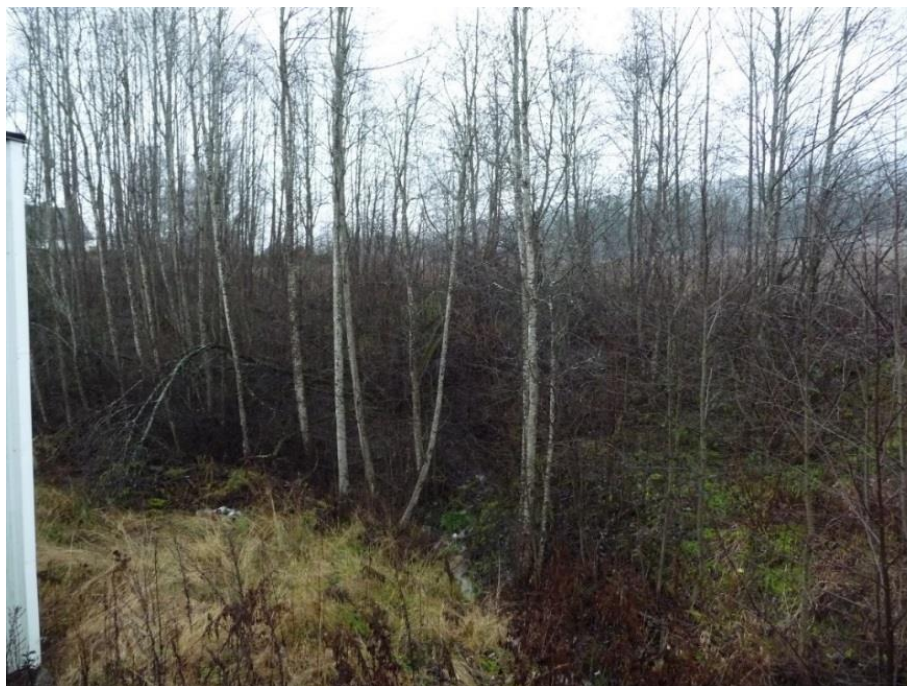
Figur 16 viser ravinedal bak renseanlegget på Åneby. Foto: COWI AS

Bak renseanlegget er det en "åkerholme" med trær i kulturlandskapet med en liten ravinedal, fjell i dagen og liten bekk. Lokaliteten er sterkt påvirket av landbruk med flere nitrofile og invasive arter som for eksempel geiterams, hagelupin, rødhyll. Skogen består av bjørk, or, hegg, selje og gran se figur 16. Området er viktig skjulområde for fugl og pattedyr i det ellers åpne kulturlandskapet. Tiltaket går gjennom åkerholmen, over dyrket mark, langs gårdsvei før kryssing av Rv 4. Ledningen går over jorde, følger gang- og sykkelvei frem til Strøm. Området er dominert av natur som er vanlig for området, det meste allerede nedbygde arealer. Traséen går gjennom industriområdet og gjennom en ca 30 m bred skog før den går over dyrket mark. Skogen er ryddet og består av bjørk og gran.

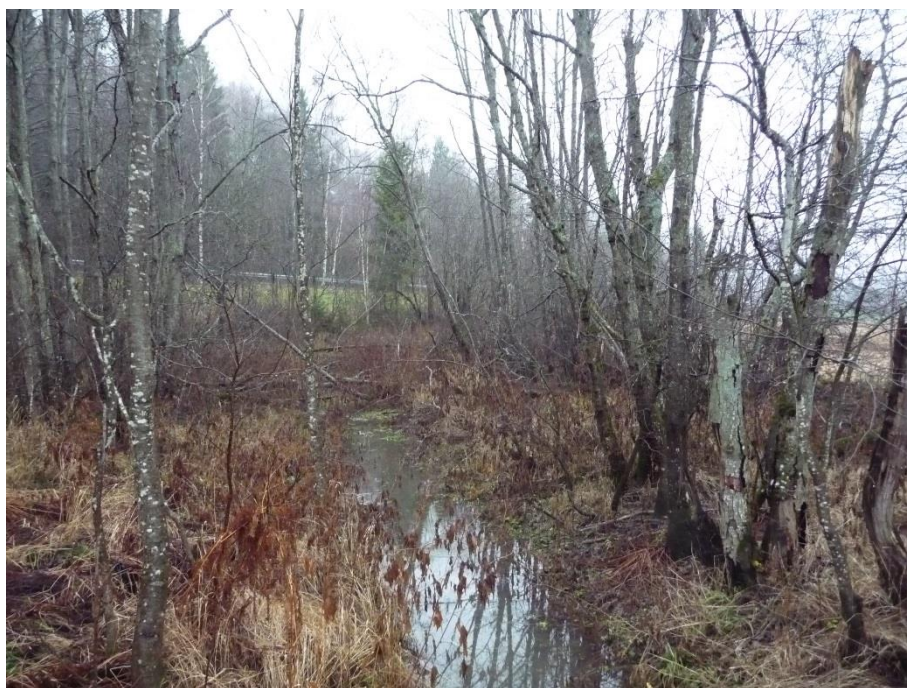
*Figur 18 fra Strømsenga mellom 2180m-2230m. Foto: COWI AS*

I overgangen mellom dyrket mark og elv er det en strekning med skog på mellom 10-50 meter, avhengig av hvor ledningen skal gå ut. Overgangen mellom dyrket mark og elva er et myrområde med gråor-/ heggskog se figur 18.

Det antas at strekningen har elvemusling, edelkreps og ørret, men er ikke undersøkt for disse artene. Elva vurderes til å ha stor verdi. Gråor/ heggskog ved Strøm 2180m - 2230m har middels verdi. Dyrket mark og plantet skog har lav verdi.

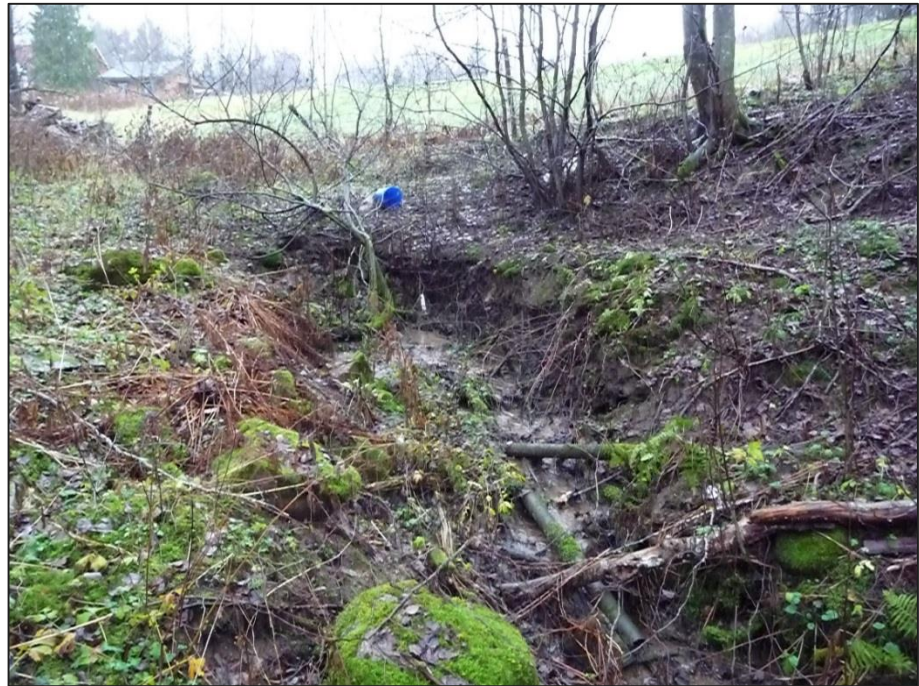
Figur 20. Ravinedal mellom beite og elva. VA ledning foreslås boret herfra til Rotnes RA.  
Foto: COWI AS.

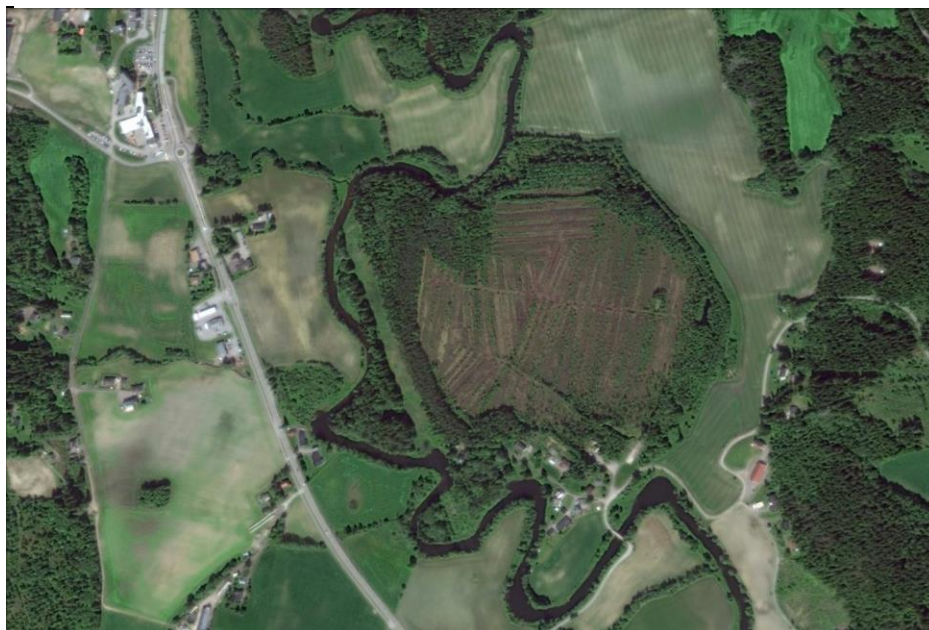
Figur 21. Meanderende elveløp i området nedenfor Rotnes RA. Kilde: Google Earth.

Elva bukker seg nedover kulturlandskapet med naturtypen "kroksjø, meandere og flomløp" på hele strekningen se figur 21. Det er flere steder mange meters høydeforskjell fra elvebunnen til jordene langs elvebredden. Jordene oversvømmes av vann flere ganger i året. Elva har på strekningen bunnsubstrat som gjør den aktuell som leveområde for edelkreps og elvemusling. Strekningen fra Rotnes RA til Smedstubrua er aktuelt som gyteområde for asp, se kapittel 6.5.5 om asp. Første del av strekningen frem til Rotnes, oppstrøms renseanlegget, har gode bestander av elvemusling. Det fantes tidligere elvemusling ved Haugsmosan, Gaustad og ved Slattum. Disse områdene ble undersøkt i 2009 uten å finne individ, området ble ikke undersøkt i 2012 (Sandaas.K). Andemusling ble funnet på befaring, se figur 7 nedenfor bru ved Ødegård. Hele området fra Bjertnestangen til Slattum har potensiale for elvemusling, som antas å er borte nå. Nærmere undersøkelser må gjøres.

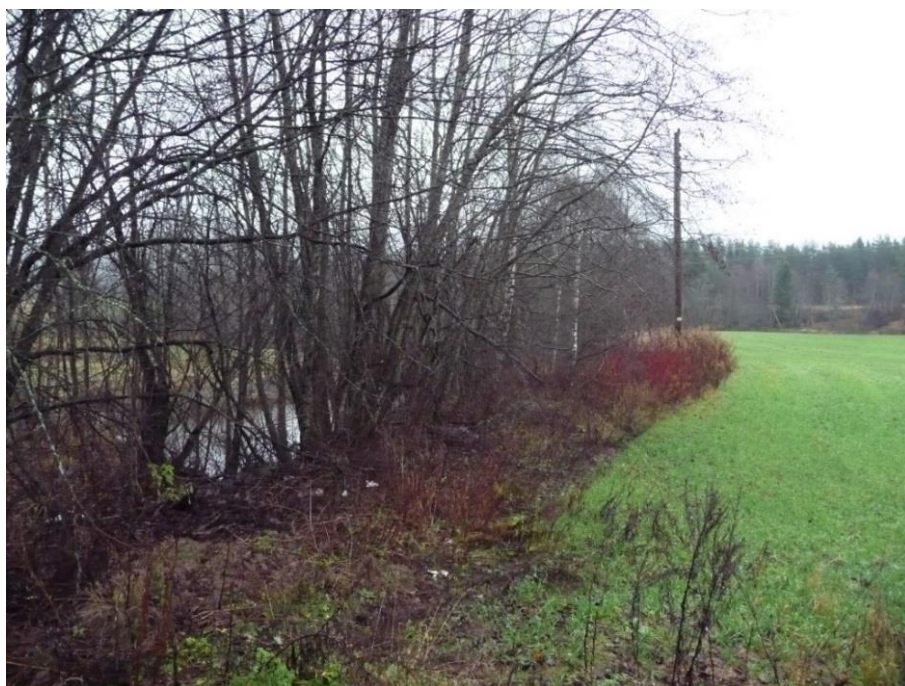
Figur 22. Kant mellom elv og jorde, sibirkornell. Foto: COWI AS.

Her finnes blant annet orekratt med innslag av bjørk, hegg, lønn og osp, samt hageavfall som sibirkornell og rips, og kjuke på selje. Traseen går over dyrket mark. Området er dominert av triviell natur og dyrket mark. Utfordring er graving over dyrket mark med erosjonsutsatt elvekant. Fremmede arter er sibirkornell og rips. Det er ingen utfordringer med hensyn til sårbare arter i området.

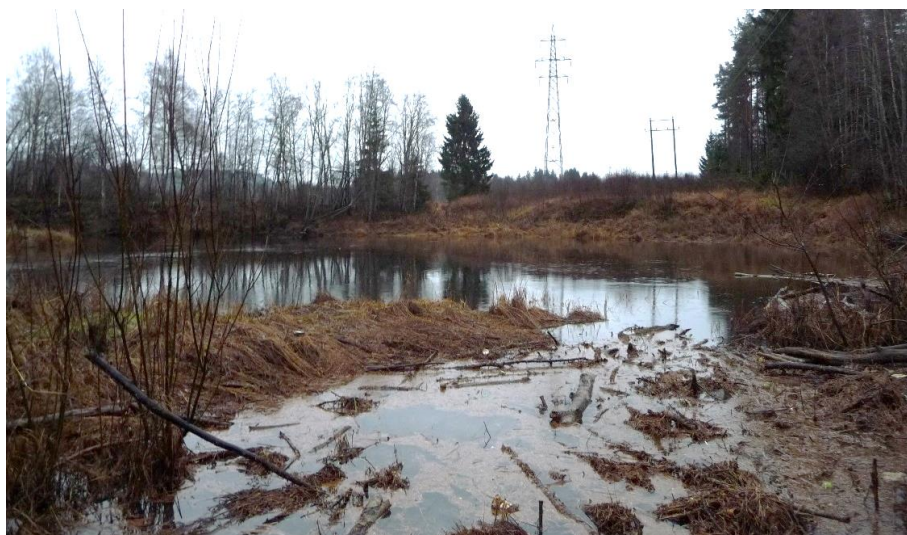
Figur 25 viser evje hvor alternativet som går i elva på hele strekningen slutter og går opp på land ved stor gran.  
Foto: COWI AS

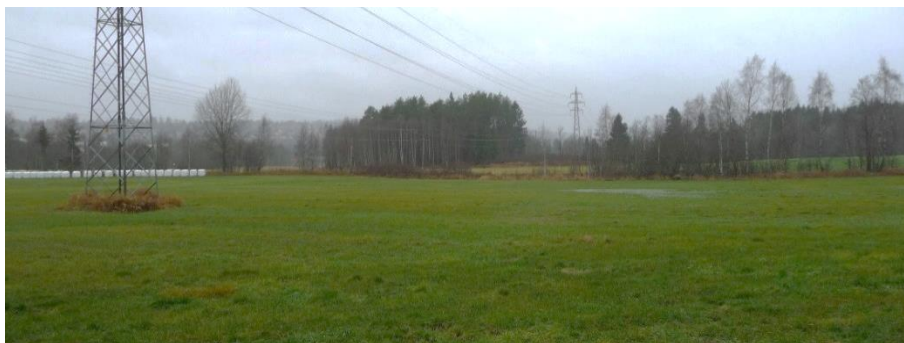
Figur 26 viser dyrket mark vest for Haugsmåsan hvor ledning er foreslått gravd ned over dyrket mark. Foto: COWI AS.

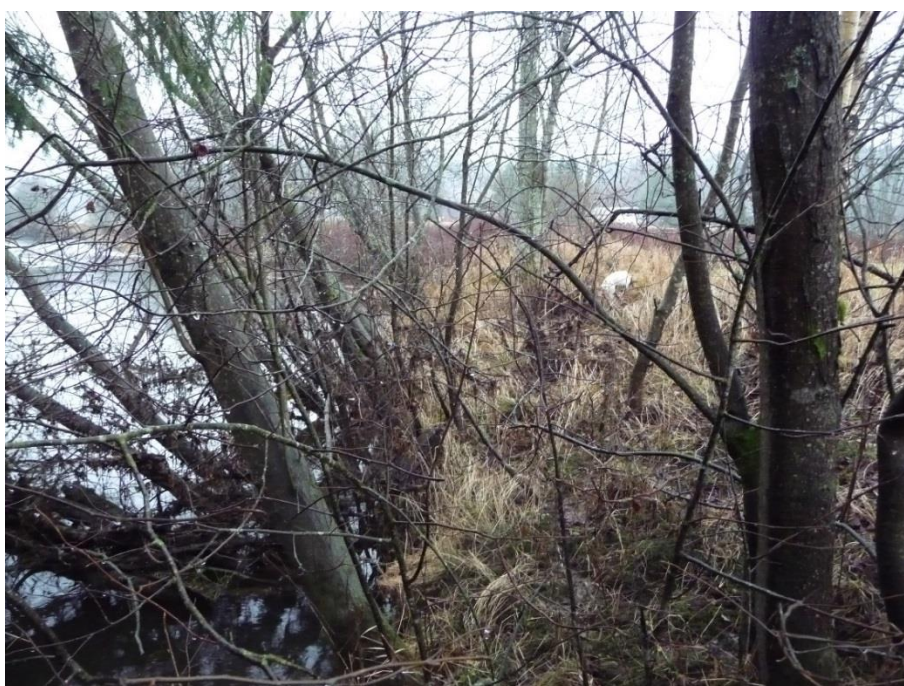
Figur 27 viser typisk elvekant mellom dyrket mark og elva. Selje og hegg står tett på bredden. Foto: COWI AS.

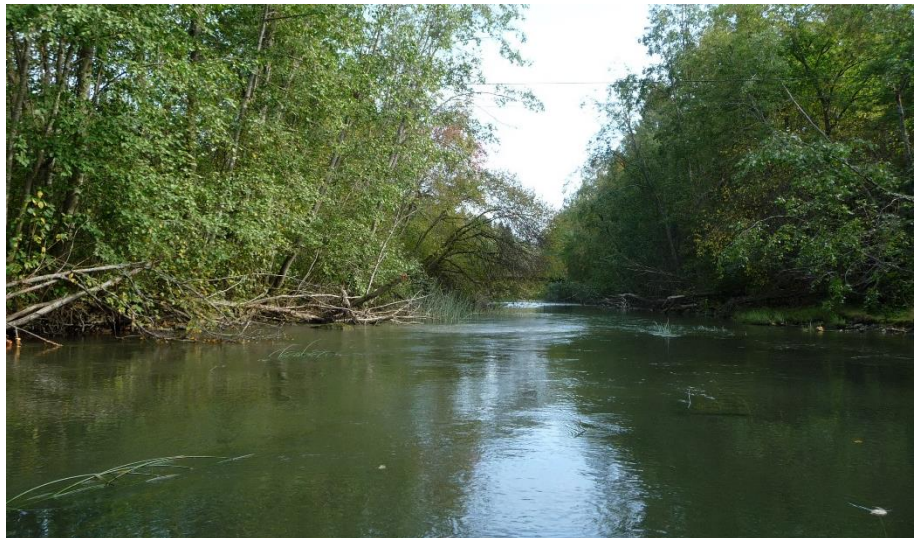
Figur 30 Bilde tatt mot sør og viser grunne nord for bru ved Ødegård. Foto: COWI AS.

Elva meandrerer og renner for det meste stille på hele strekningen og er stadig mer leirpåvirket. Bunnsubstratet er sand og grus i ulik størrelse. Dybdene er rundt 1 m – 3 m, dypest fra sydenden av Gaustadmåsan og ned til Ødegård. Det er elvekanter, 1-3 m opp til dyrket mark frem til 8050, der begynner ravinelandskapet med betydelig høyere kanter. Det er dyrket mark og/eller gråor/ heggeskog langs bredden. Strekingen har nøkkelområder for elvemusling og edelkreps. Det ble ikke funnet elvemusling på strekning ved siste undersøkelsen i 2009. Strømsterke strekninger oppstrøms Ødegård er aktuelle gyteområder for asp. 100 m før bru ved Ødegård er det en grunne som bør undersøkes for elvemusling. Av fremmede arter

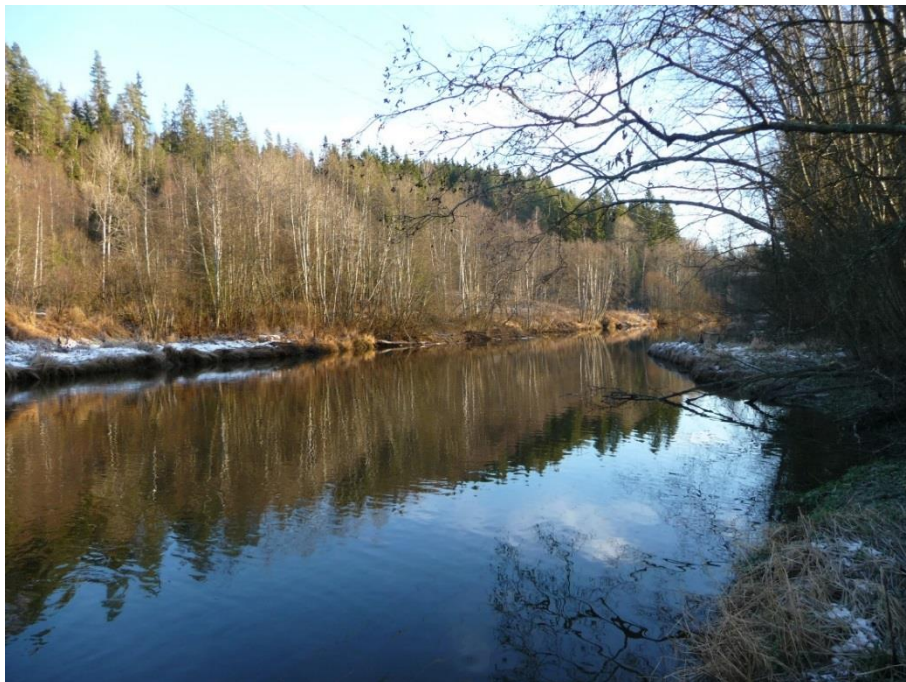
Figur 31 viser strekningen sør for bru ved Ødegård. Elva er grunn. Det antas at ledning kan graves ned i stabile sedimenter langs land. Foto: COWI AS

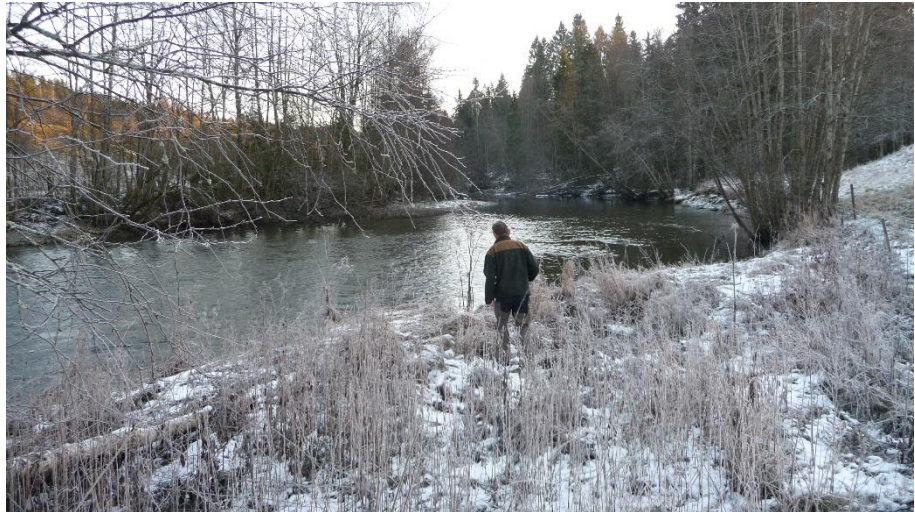
Figur 32 viser stabile sedimenter hvor det vokser takrør og sneller, i bakgrunnen dyrket mark helt ned til elva. Bildet er tatt ved Nedre Hauger. Foto: Beate Heidenreich, COWI AS

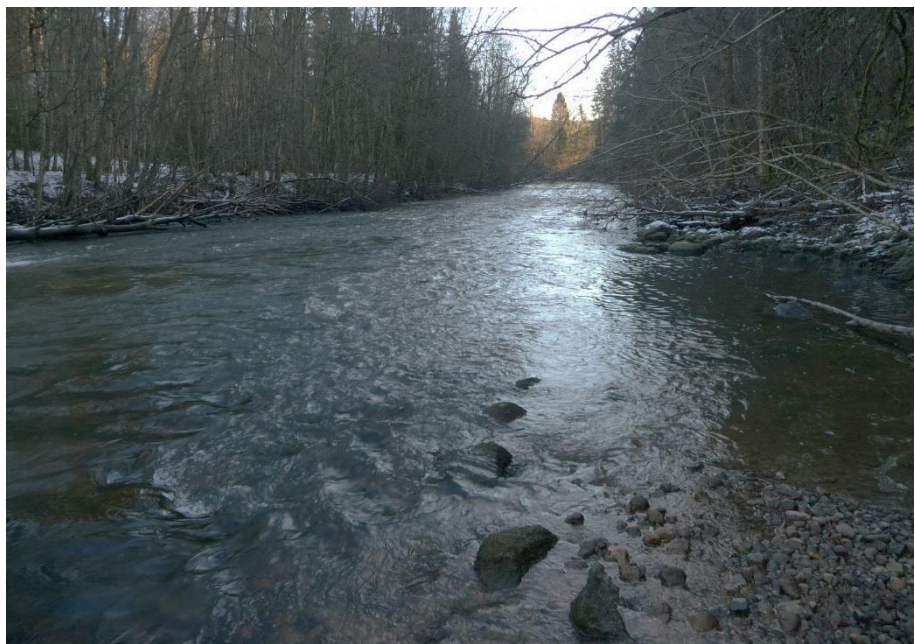
Figur 33. Elva renner raskt og er grunn, ved 10550m ved Nedre Hauger. Foto: COWI AS

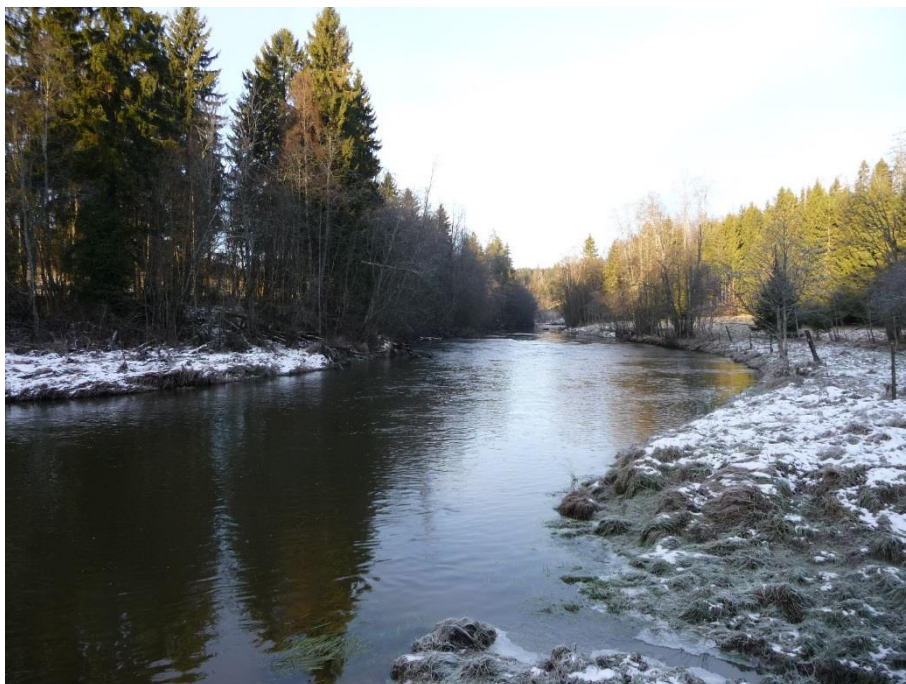
Figur 34 bildet er tatt nord for gården Solvang, mot nord og viser hvordan elva brer seg ut. Elvebredden benyttes som beitemark. Foto: COWI AS

Før gården Solvang ved 10700 m er det i dag beite helt ned til elvebredden, her ønskes ledningen gravd ned figur 34.

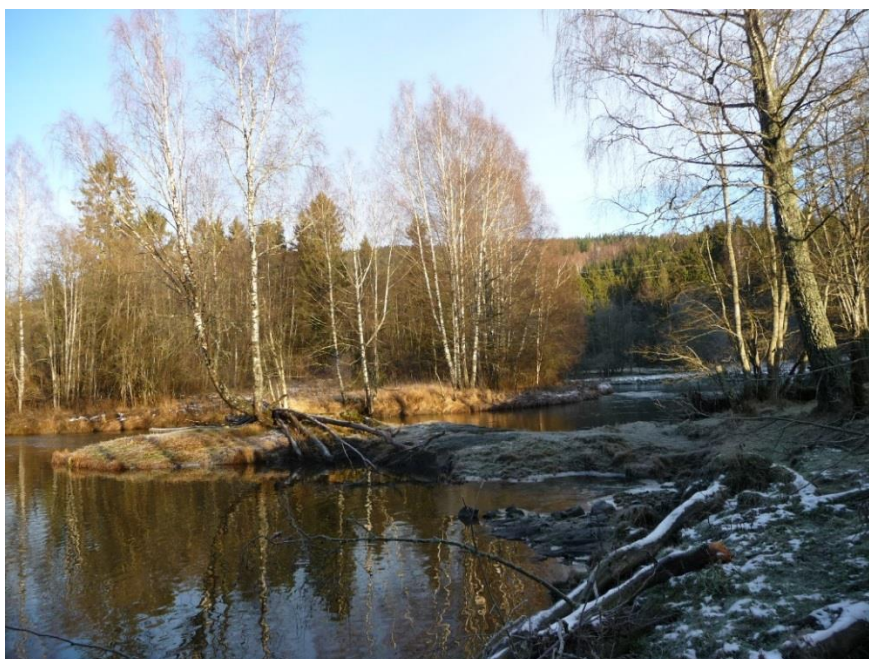
Figur 35 viser tange som oversvømmes flere ganger i året. Ledning legges på innsiden av øya. Foto: COWI AS

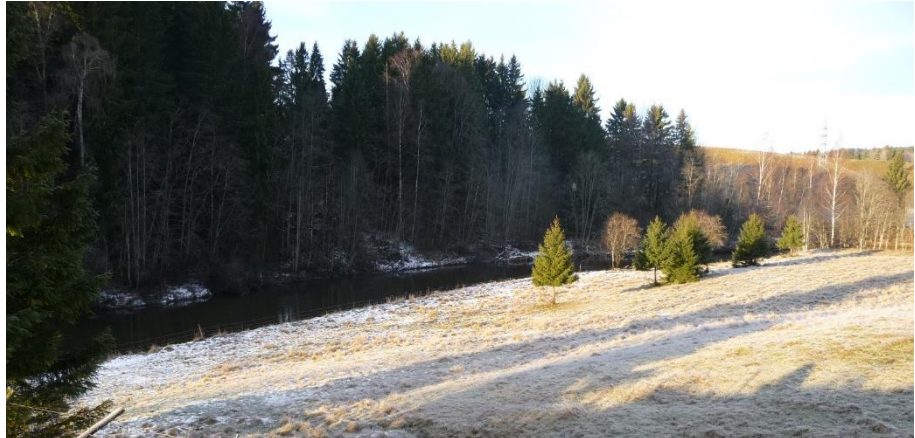
Figur 36 viser dyrket mark ved Solvang og Smedstua på strekning 11050m – 11250m. Foto: COWI AS

Ledningen legges mest mulig på land fra 10120 – 10750 (ved gamle brukar). Ledningen kommer nord fra langs land delvis i elva og delvis langt i sedimentene langs land på østsiden. Ved øya se figur 36, legges ledningen på innsiden av øya/tangen, mellom elvebredden og øya. Det må sprenges for å få ledningen ned. Ledningen følger dyrket mark på østsiden av elva ned til gamle brukar.

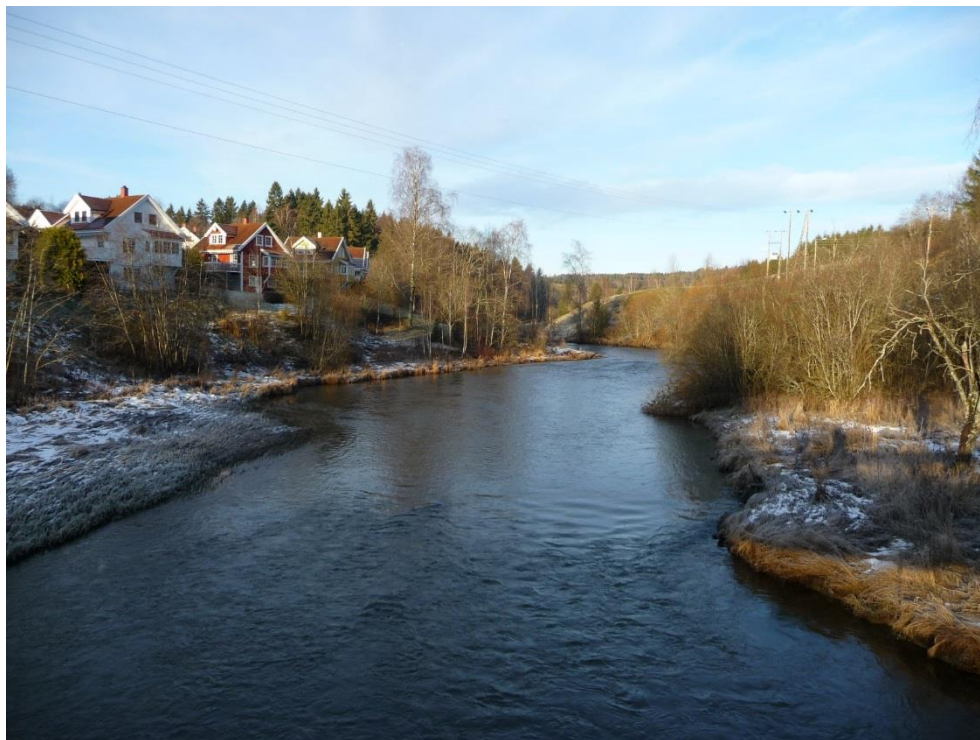
Figur 37. Bildet fra Smedstubrue tatt mot nord. Foto: COWI AS
