# Kjønnås kraftverk i Ringeby kommune

## Virkninger på naturmangfold

Rapport MU 2015-18

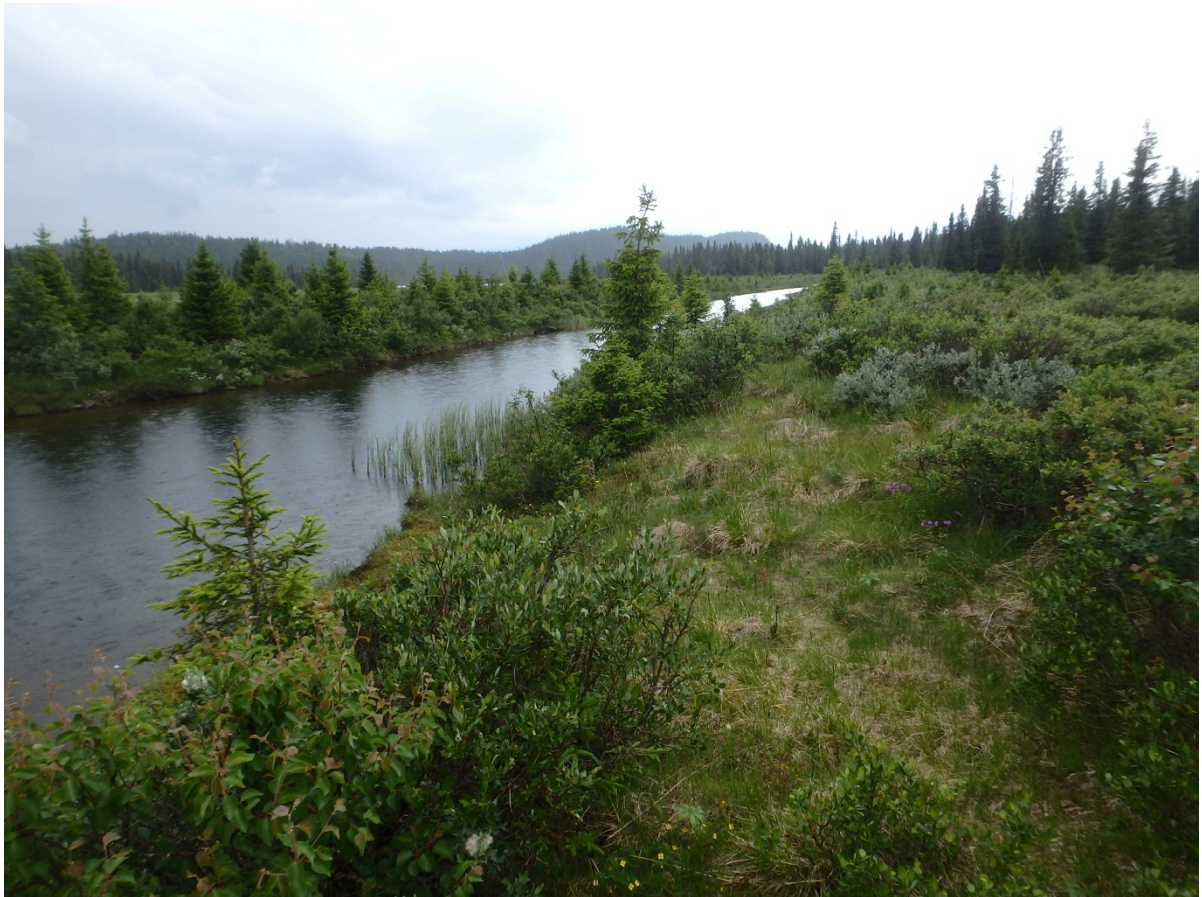
**Figur 2.** Eksisterende kanal i sørenden av Søre Åborsjøen, etablert i tilknytning til jordvatningsanlegget til Kjønnås Vatningslag. Foto: Bjørn Harald Larsen, 12.7.2015.

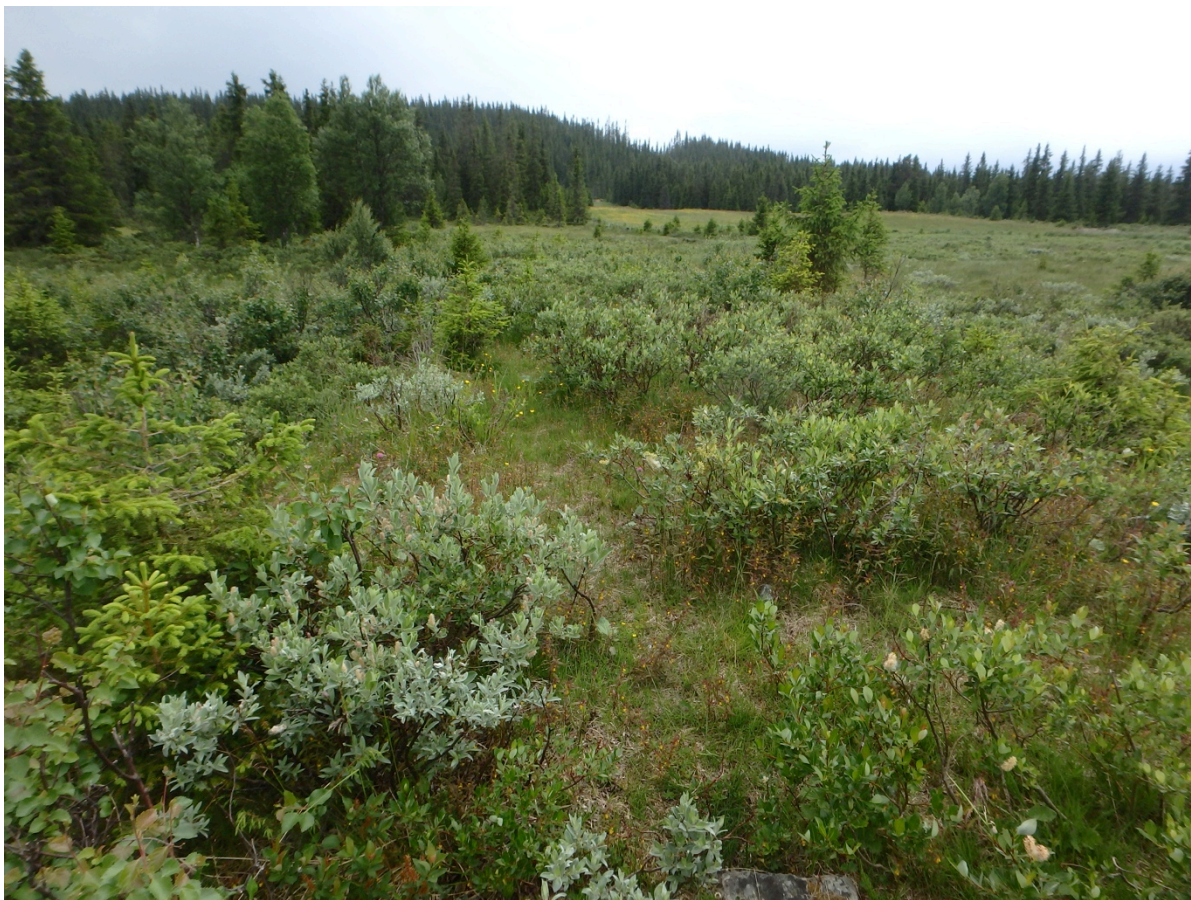
**Figur 6.** Rik engvegetasjon på demningen i sørenden av Søre Åborsjøen. Her har lokale masser med kalkrik torvjord og mineraljord blitt benyttet, uten at det har blitt tilført masser eller sådd til. Foto: Bjørn Harald Larsen, 13.7.2015.

skiferbergarter. Jordsmonnet består av kalkrik mineraljord og myrjord som er kastet opp på land i tilknytning til gravingen av kanalen og byggingen av demningen.

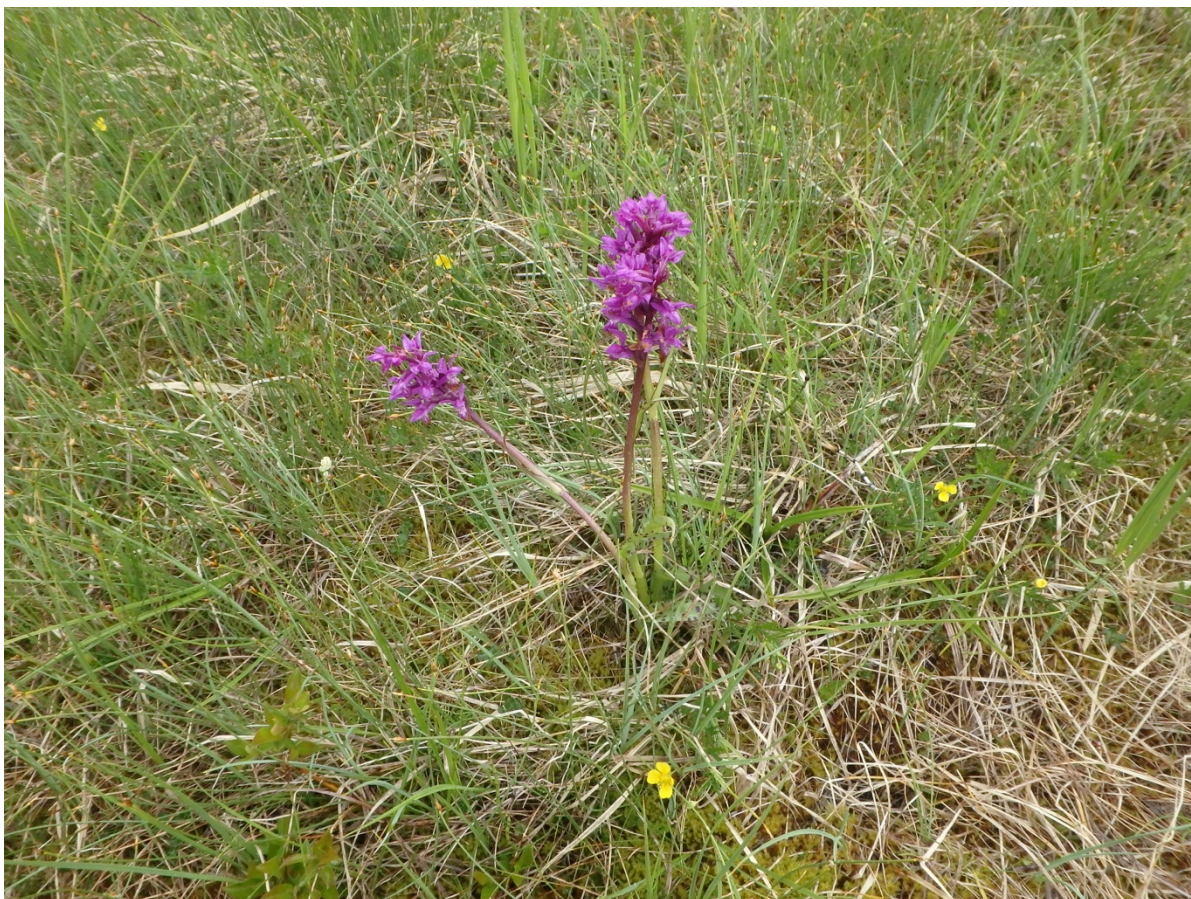
**Figur 19.** Lappmarihand er en kalkkrevende orkide som vokser på rikmyra nedenfor Søre Åborsjøen, på begge sider av setervegen. Myra og orkideforekomstene forventes å få liten negativ konsekvens av tiltaket, hovedsakelig pga. svak dreneringseffekt av lavere vannføring i bekken. Foto: Bjørn Harald Larsen, 13.7.2015.

Med en slukeevne på 190 l/s vil Myrsæterbekken få minstevannføring (planlagt til 6 l/s) gjennom hele sesongen med unntak av i vårmeltingen. Median sommervannføring ligger i dag mellom 50 og 100 l/s. En så liten minstevannføring kan gi store negative konsekvenser for fuktighetskrevede lav- og mosearter særlig, men det vil også gi en dreneringseffekt på rikmyrsvegetasjonen langs de øvre delene av bekken.

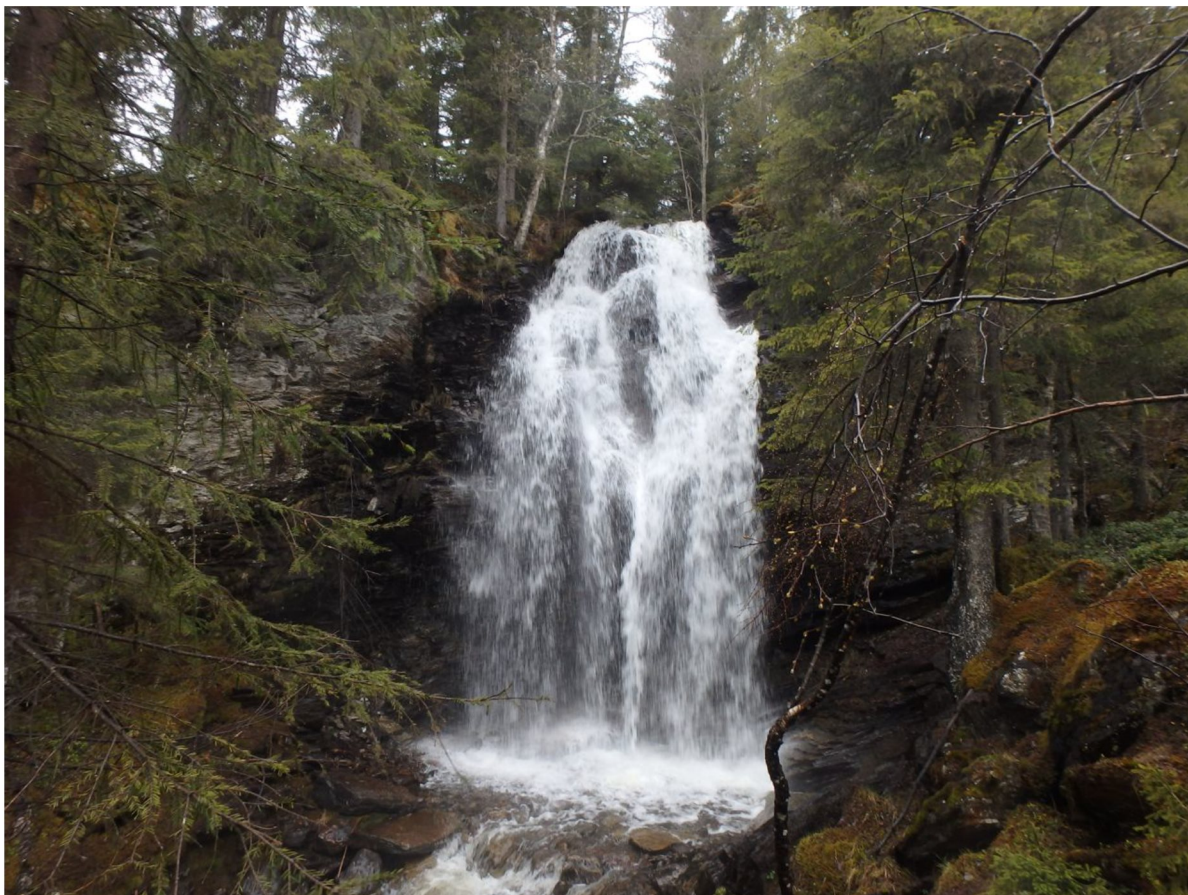
**Figur 20.** Det øvre, høyeste fossefallet i Myrsæterbekken. Det er tendenser til fosserøykskog inntil fossen på enkelte grantrær, uten at spesielt sjeldne arter ble påvist her i 2015. Foto: Geir Gaarder.
