**Søknad om konsesjon for midlertidig senkning av grunnvannsspeilet  
for en 5 års periode.**

**Rosenlund Lillehammer**

## HYDROGEOLOGISK RAPPORT OG VURDERING AV TILTAKENE FOR GRUNNVANNSENKNIG

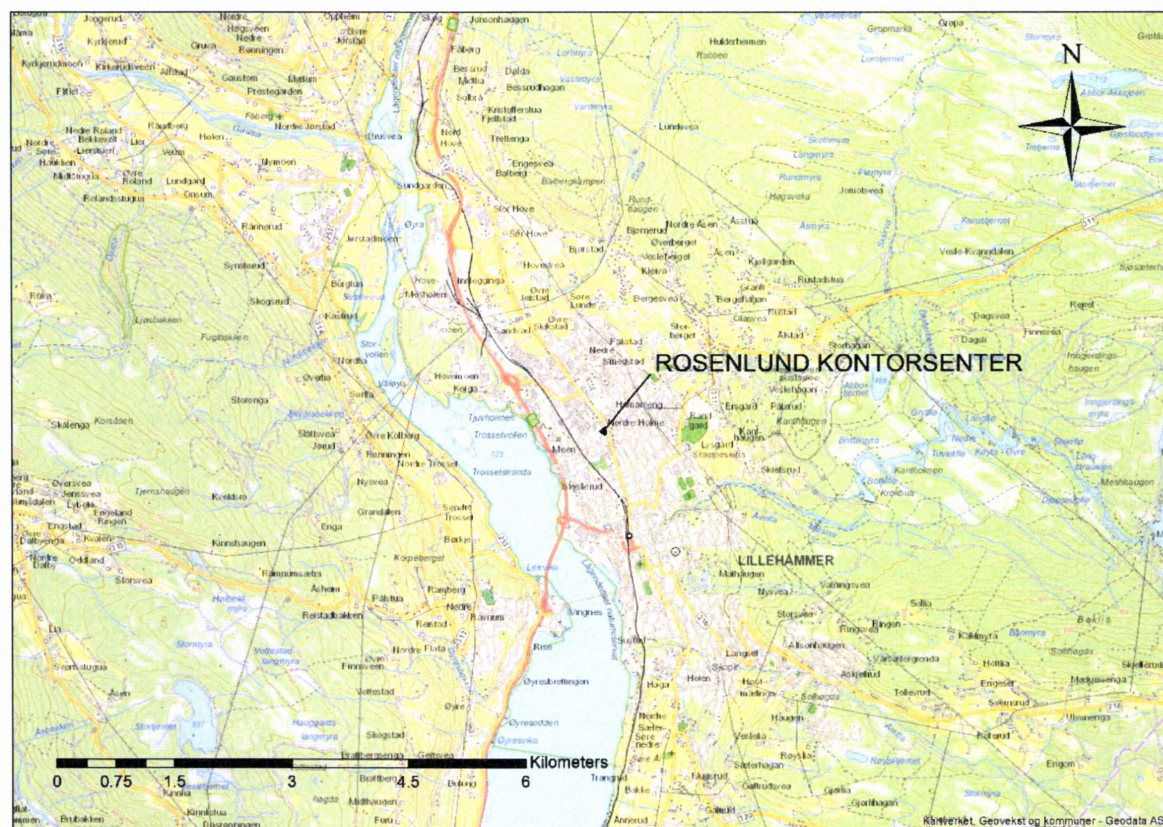
Figur 1. Beliggenhet av Rosenlund Kontorsenter i nord Lillehammer

Rosenlund Kontorbygg (RK) er en utvidelse av Rosenlund bydelssenter som ligger i den nordlige delen av Lillehammer (Figur 1 og 2). Bydelssenteret skal utvides med flere andre bygninger i området. Rosenlund kontorsenter ligger i Industrigata 1 i Lillehammer med gnr: 53 bnr: 233 mfl.

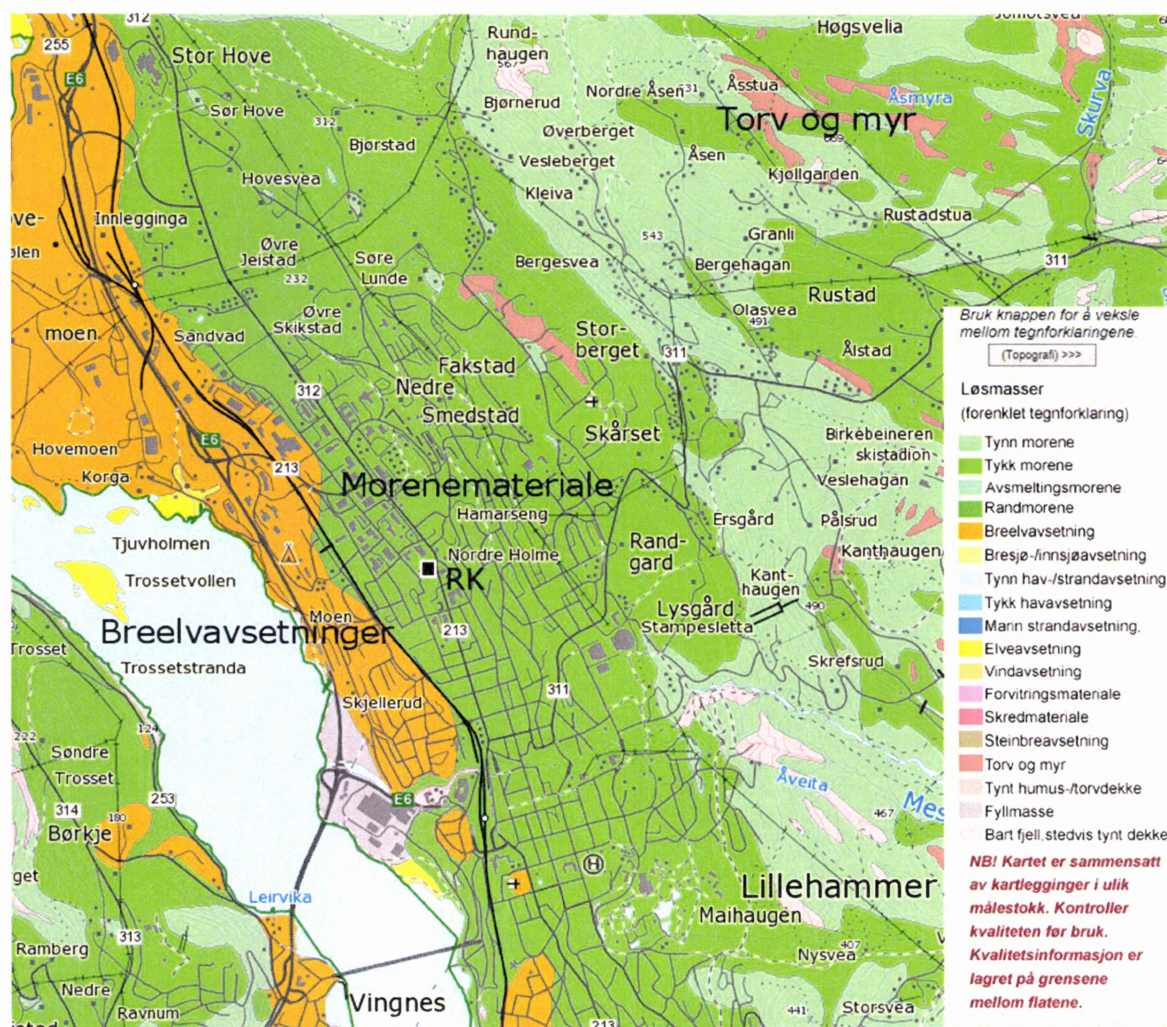
Rosenlund Kontorsenter (Figur 3) befinner seg i et området som er overdekket av morenemateriale. Morenematerialet har en mektighet på omtrent 20 m hvorav det øverste 4-10 m består av permeable morenemasser mens de dypere liggende masser er meget sammenpakket og for alle praktiske formål er vanntette.

Figur 3. Løsmassekart fra NGU og beliggenhet av Rosenlund Kontorsenter (RK).

Fjellet i området består av sandstein og skifer i veksling og er overdekket av breelvavsetninger og morenemateriale (figur 3).

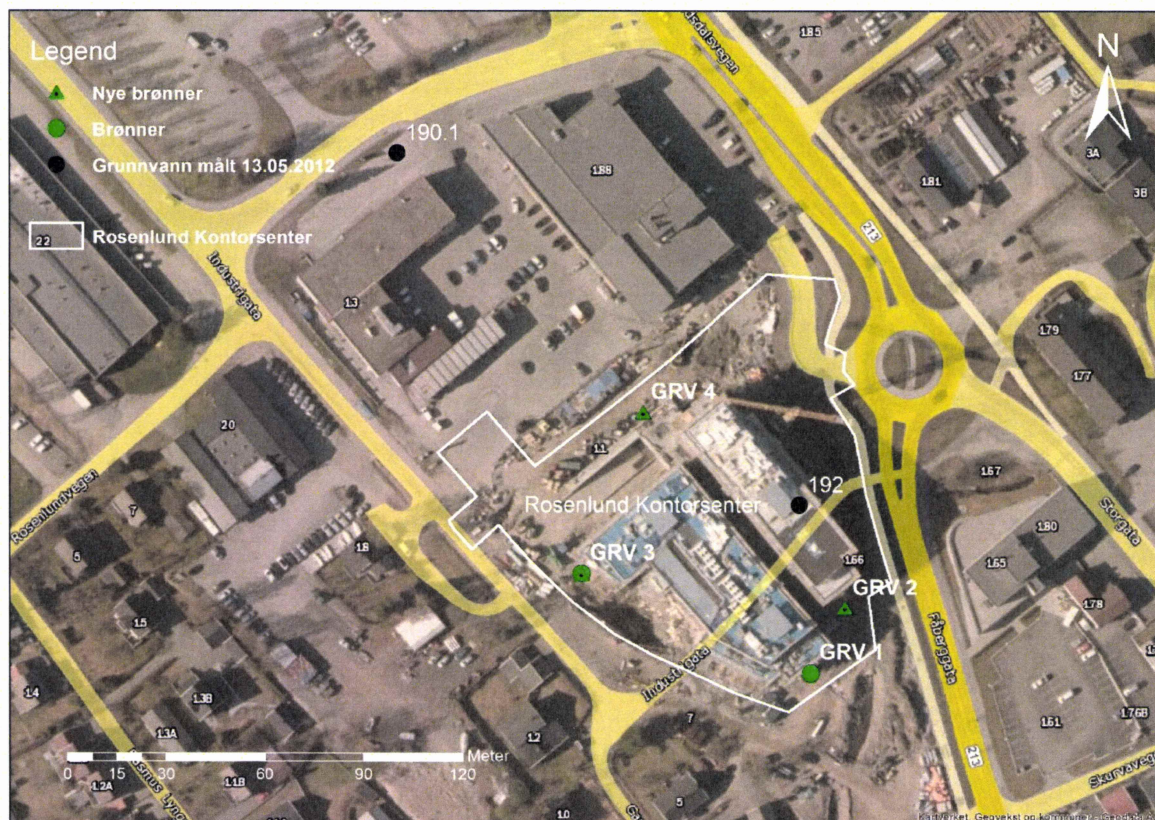
Systemet er prosjektert for en gjennomsnittlig utpumpet mengde av 1, 2 l/s (Notat grunnvannskontroll. Vedlegg 7). Brønnene er utstyrt med pumper med kapasitet på 2,0 l/s. Pumpene er innstilt slik at under normal drift vil GRV1 ha en kapasitet på 1,0 l/s mens GRV2 og GRV3 en kapasitet på 0,5 l/s. Systemet vil være automatisert og pumpene slås av og på avhengig av målt grunnvannsnivå i brønnene (GRV 1, GRV 2 og GRV 3) og observasjonsbrønnen (GRV 4). Observasjonsbrønnen ved GRV 3o skal ikke brukes i systemet.

Figur 4. Plassering av brønnene rundt Rosenlund kontorsenter og grunnvannstandsmålinger fra 13.05.2012

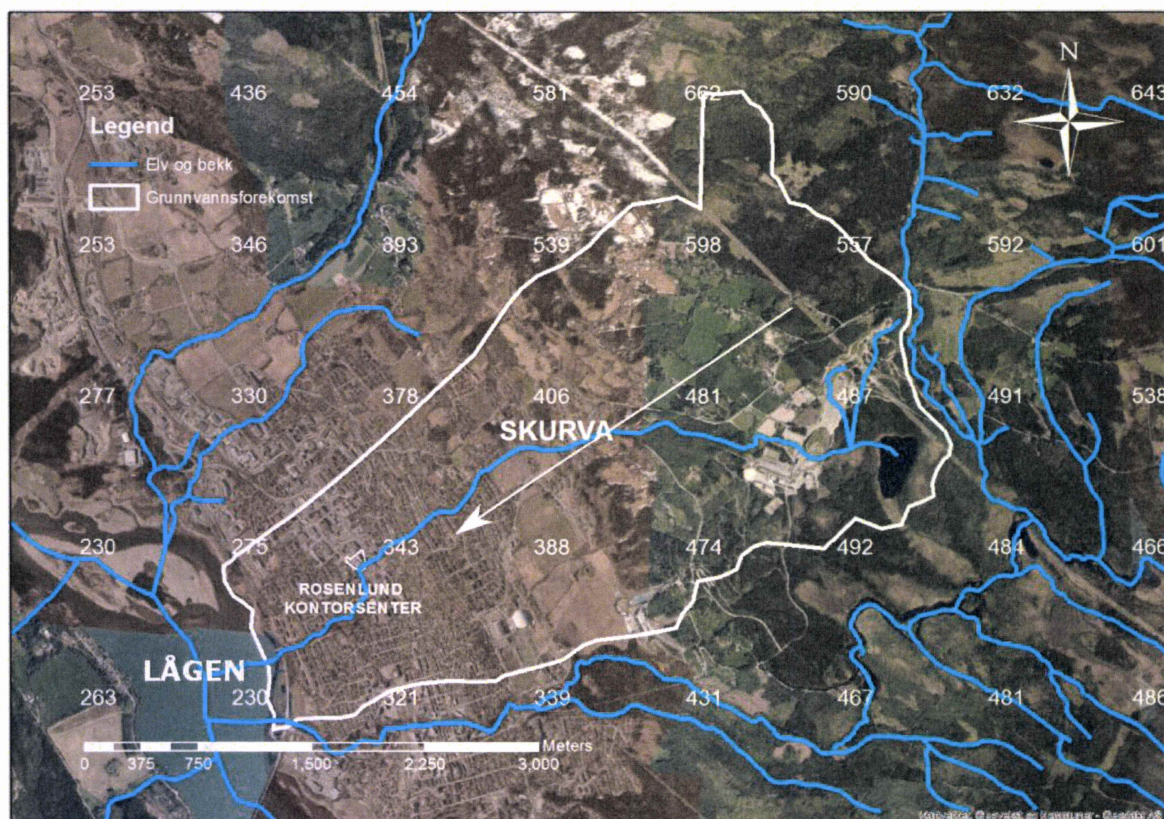
Grunnvannsforekomsten slik den er definert i figur 5 har et areal på 9,7 km<sup>2</sup> med en gjennomsnittlig grunnvannsdannelse lik 467 mm/år. Området rundt RK har en grunnvannsdannelse lik 304 mm/år som tilsvarer 832.9 m<sup>3</sup>/døgn/km<sup>2</sup> eller 9.6 l/s/km<sup>2</sup>. I urbane områder er grunnvannsdannelsen hindret av

Figur 5. Grunnvannsføremsten definert fra hydrologiske kriterier, Tallene viser årsavrenning 1961-1990 fra NVE som tilsvarer grunnvannsdannelse i området. Pilen indikerer at grunnvann strømmer mot Lågen generelt sett. RK ligger rett ved siden av Skurva og de lokale strømningsforholdene er mye mer kompliserte.

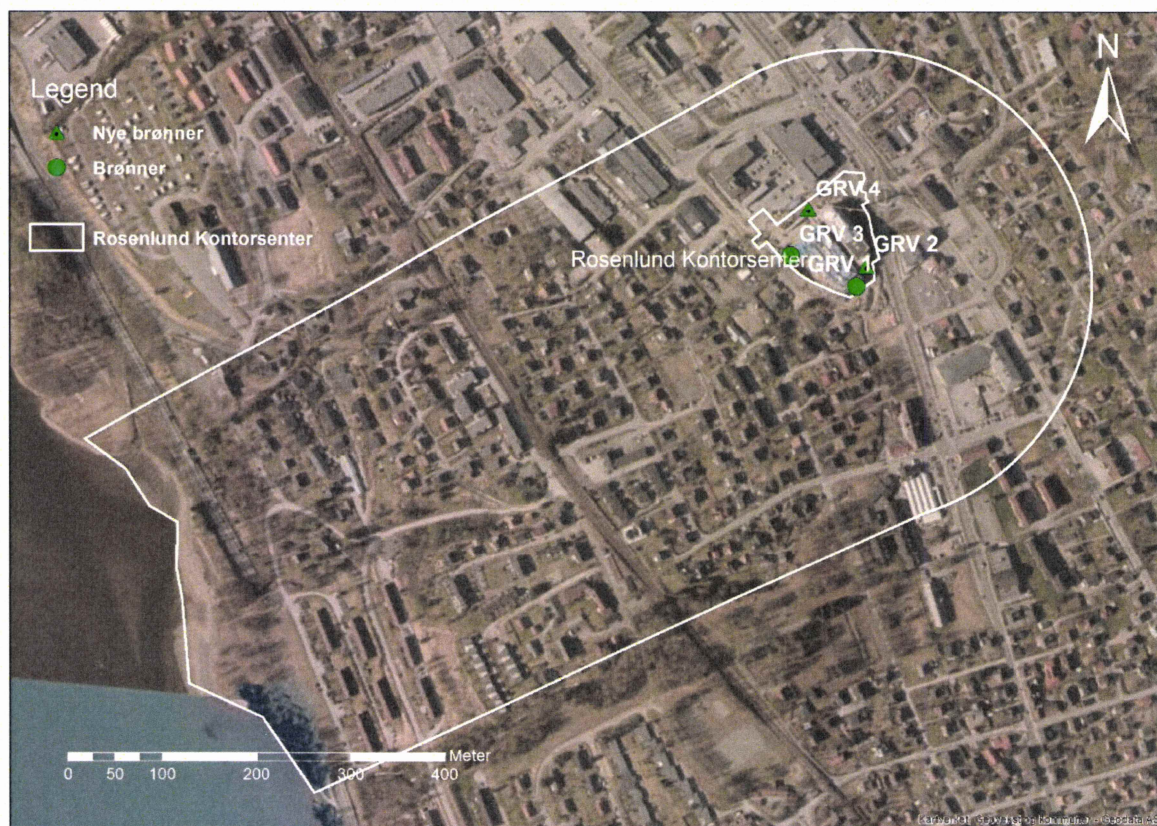
Hvis man antar at grunnvannsføremsten er sammenhengende med høy vannføringsevne (høy permeabilitet) vil en senkning av grunnvannstand på 4,5 m påvirke et stort område rundt brønnene. Figur 6 viser det største mulig omfanget influensområdet kan få etter vår vurdering. Vi antar det verste

Figur 6. Maksimum influensområdet

Influensområdet slik den vises i figur 6 har et areal på 0,47 km<sup>2</sup> men dette skaper ikke noen problemer. I omtrent 50% av dette arealet er grunnvannet senket med mindre enn 1 m. Det finnes ikke leire som kan få setningsskader og det finnes ikke noen løsmassebrønner som kan bli påvirket. (Figur 7). Energibrønner i fjell som ligger i influensområdet vil ikke bli påvirket fordi de dypere liggende morenemasser danner et vanntett lag mellom fjellet og morenene.

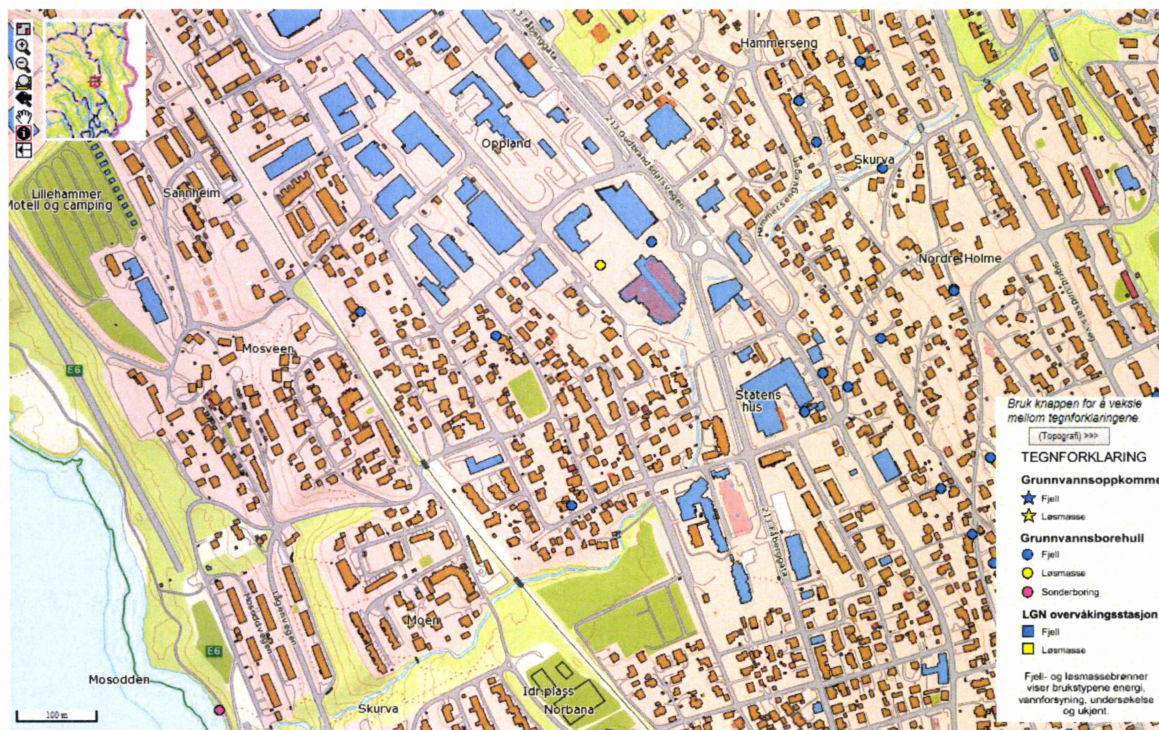
Figur 7. Kart fra NGUs brønn database Granada. Det finnes kun fjellbrønner i området. Løsmassebrønnen som ligger i nærhet av RK er faktisk observasjonsbrønn GRV 30 som er registrert med et avvik på ca. 50 m.

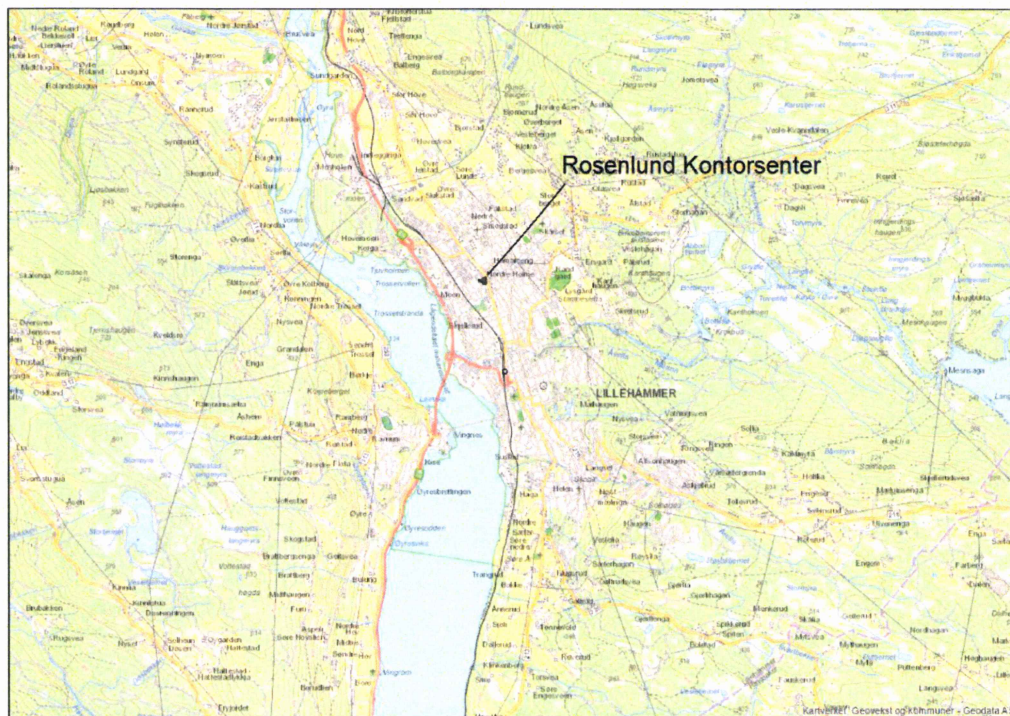
Figur 1. Rosenlund Kontorsenters beliggenhet på Lillehammer

Rosenlund Kontorsenter er en utvidelse av Rosenlund bydelssenter som ligger i den nordlige delen av Lillehammer (Figur 1). Bydelssenteret skal utvides med flere andre bygninger i området.

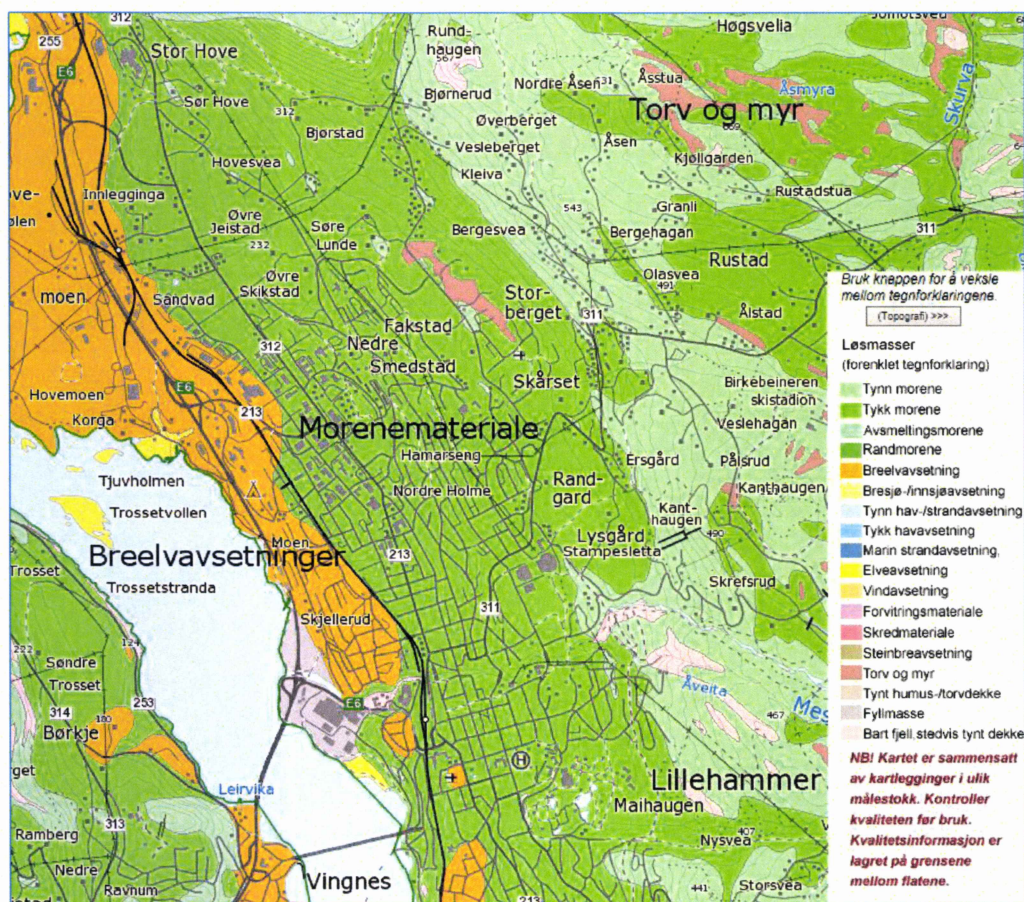
NGUs løsmassekart (figur 3) viser også forekomster av organisk materiale i området (myr og torv).

Figur 3. Løsmassekart fra NGU

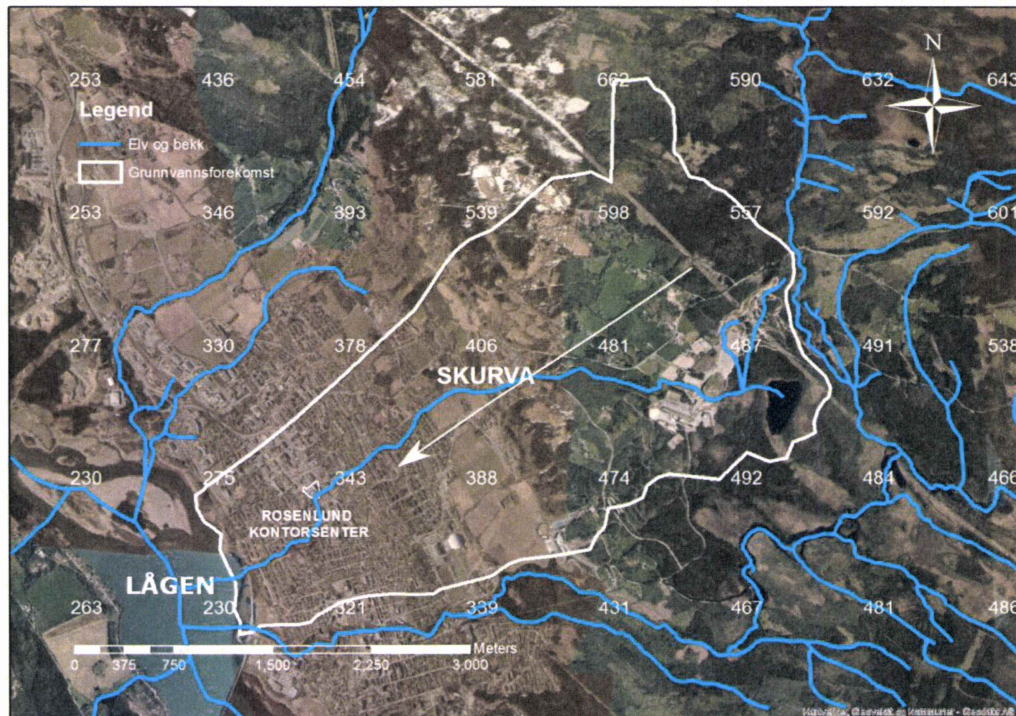
geometri og påvirkninger fra Skurva. En betydelig del av grunnvannet i området vil strømme mot Skurva.

Figur 4. Definisjon av grunnvannsforekomsten.

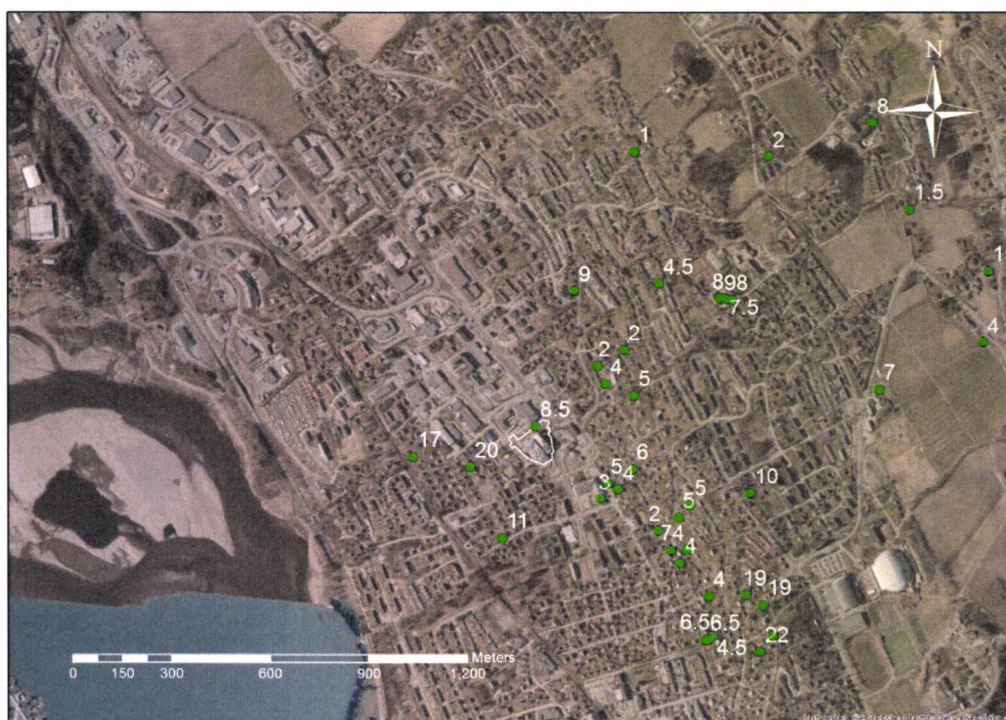
NGUs Granada database (brønn database) gir ofte verdifull informasjon om de hydrogeologiske forholdene i et området. Figur 5 viser alle brønnene i nærhet av RK. Alle brønnene som vises er energibrønner etablert i fjell. Tallene viser dybde til fjell.

Figur 5. Brønner som er registrert i NGU brønn database Granada. Alle brønner er registrert som energibrønner i fjell og tallene viser dybde til fjell.

Det finnes ikke noen vannforsyningsbrønner i området som kan bli påvirket av grunnvannsuttaget i RK. Tallene i figuren viser dybden til fjellet som er registrert for hver brønn. Mektigheten av løsmassene i området variere fra 1 til 20 m. Dette skaper inhomogene strømningsforhold for grunnvannet.

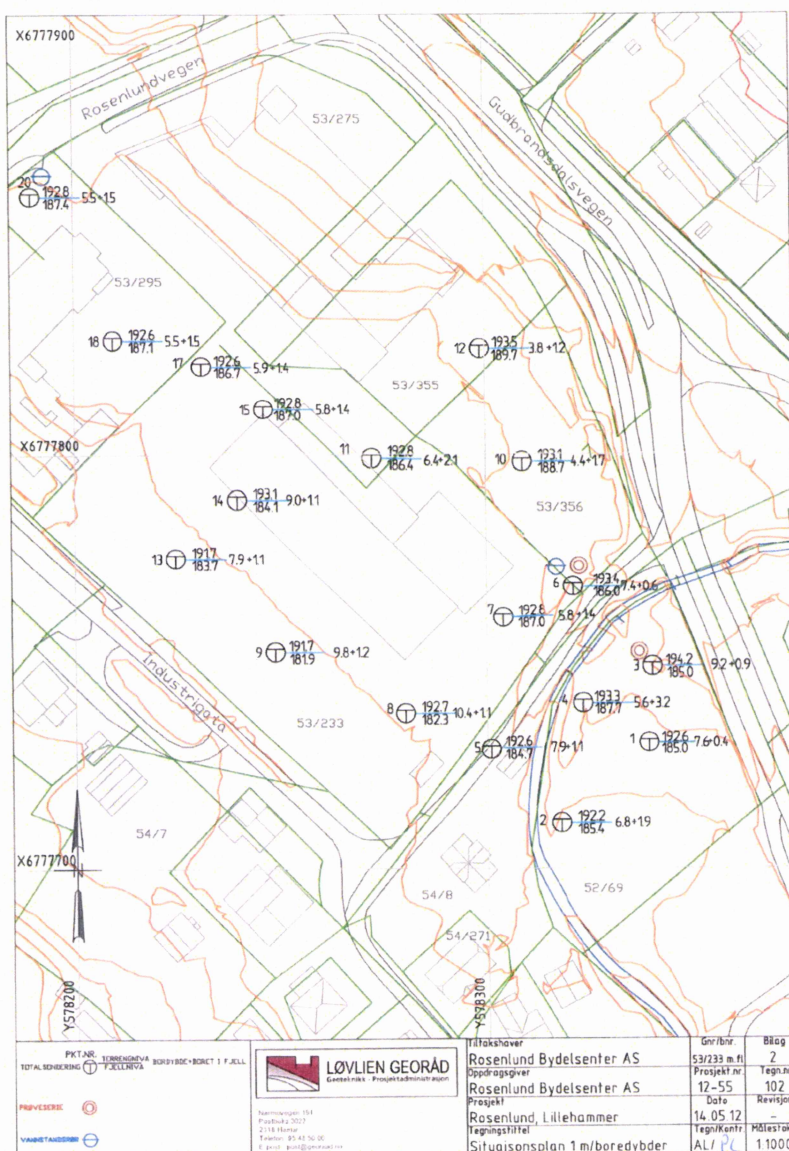
Fra NGUs løsmassekart vet vi at løsmassene i området rundt Rosenlund Kontorsenter består av morenemateriale. En mer detaljert beskrivelse får man fra «Geoteknisk rapport 12-55» utarbeidet av Løvlien Georåd AS i 2012. De utførte 29 sonderingsboringer i området og i to lokaliteter fikk de måle grunnvannstand og utførte kornfordelingsanalyser av løsmassene (figur 6).

Figur 6. Fra Geoteknisk rapport 12-55 utarbeidet av Løvlien Georåd i 2012.

De geotekniske resultatene som vises i figur 6 også indikerer at dybden til fjellet varierer betraktelig fra sted til sted. Dybden øker fra NØ mot SV fra ca. 4 m til 10 m. I etterkant viste det seg at disse fjellmålingene er ikke helt riktige. Hva de sonderingstestene har registrert som fjell viste seg i utgravingsfase til å være meget hardpakket morenemasser. Disse morenemasser har geotekniske egenskaper tilsvarende et fjell men om de knuses og påføres vann blir de bløtte og mister sin styrke. Alle analysene viser at så lenge massene er uforstyrret har de gode geotekniske egenskaper for fundamentering. Massene er betraktet for alle praktiske formål som vanntette.

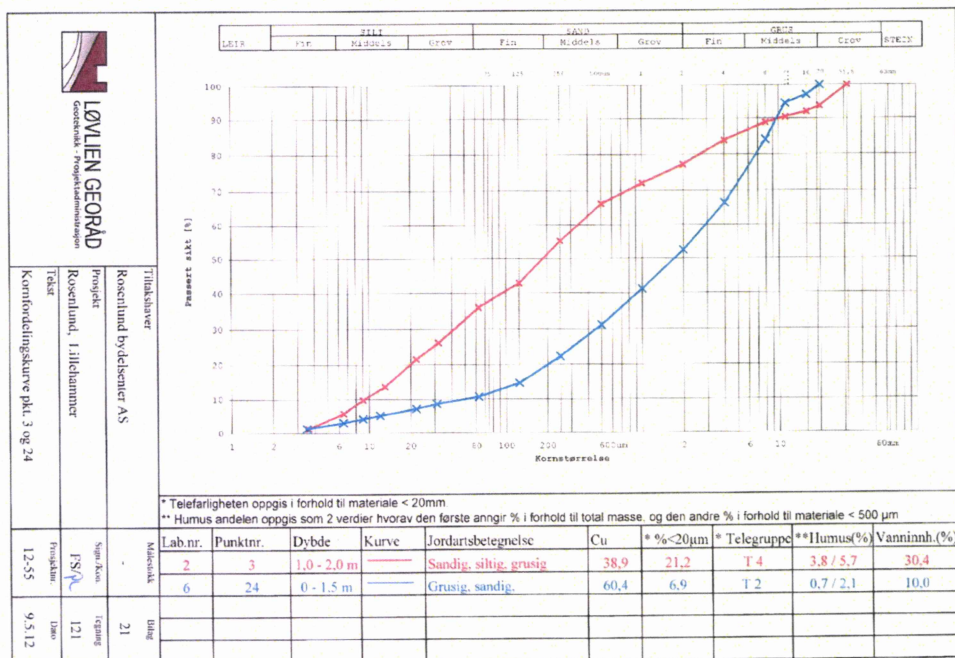
I sonderingsboring 6 og 20 ble det målt en grunnvannstand på 192,0 m.o.h og 190,1 m.o.h tilsvarende. Målingene ble utført den 13.05.2012. Kornfordelingsanalyser fra punkt 6 viser at materialet er meget grov (figur 7). Gustafsons formel ble brukt til å estimere hydraulisk ledningsevne for dette materialet. En verdi lik  $K = 0,0498$  m/s ble beregnet mens for kurven. For punkt 3 er det beregnet  $K = 0,00159$  m/s. Gustafsons formel er ikke veldig pålitelig for meget grove løsmasser men den viser at disse massene har en betydelig vannføringsevne.

Figur 7. Kornfordelingsanalyser fra punkt 3 og 6. Geoteknisk rapport 12-55. Løvlien Georåd AS

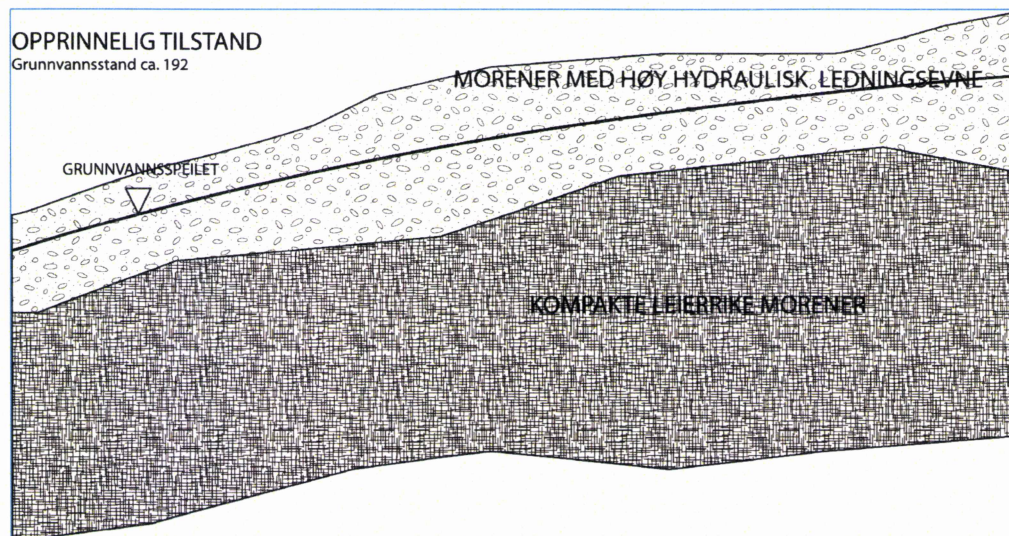
Ut fra de eksisterende data kan man lage en hydrogeologisk snitt i området (figur 8) som viser de grunnvannforholdene i området før utbyggelsen av RK ble startet.

Figur 8. Prinsippskisse av de opprinnelige hydrogeologiske forholdene i området. Morenemasser med høy vannledningsevne ligger på vanntette kompakte morener. Kontaktplanen mellom de lagene er meget irregulær. Den varierer i dybden fra 4 til 10 m

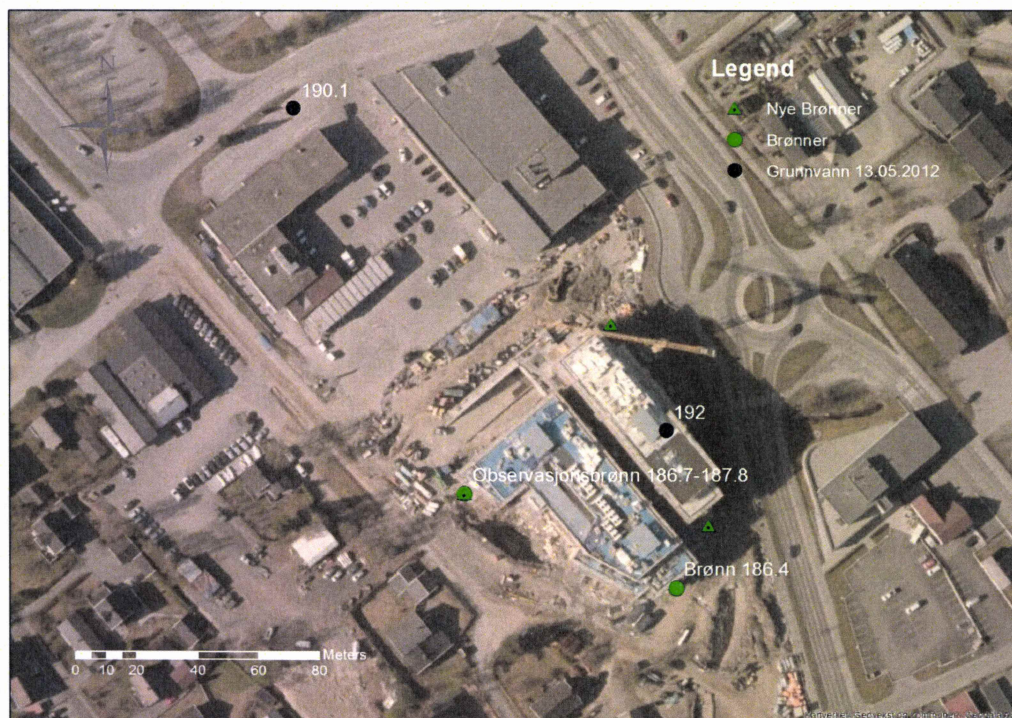
Mengden av vannet som pumpes ut har variert noe. Da lensepumpen ble etablert ble det målt et vannuttak på 1,5 l/s. Per i dag er det estimert et vannuttak mellom 0,7 og 0,8 l/s. Omtrent halvparten så stor som tidligere. Dette sannsynligvis skyldes alle arbeidene knyttet til omstrukturering av Skurva og flomtiltakene som ble implementert etter flommen i juni 2014. Brønnen og lensepumpen fungerer bra i dag og klarer å kontrollere grunnvannstanden på de problematiske stedene i bygningen på en tilfredsstillende måte. Siden brønnen har en diameter på 1 m er det uproblematisk å installere en reservepumpe i tillegg til eksisterende pumpe for å sikre kontinuerlig pumping.

Figur 9. Beliggenhet av eksisterende brønn og observasjonsbrønn.

Både brønnen og observasjonsbrønnen er etablert i fyllmassene rundt bygningen. Type fyllmassene som ble brukt har variert fra sted til sted så de burde ikke betraktes som homogene.

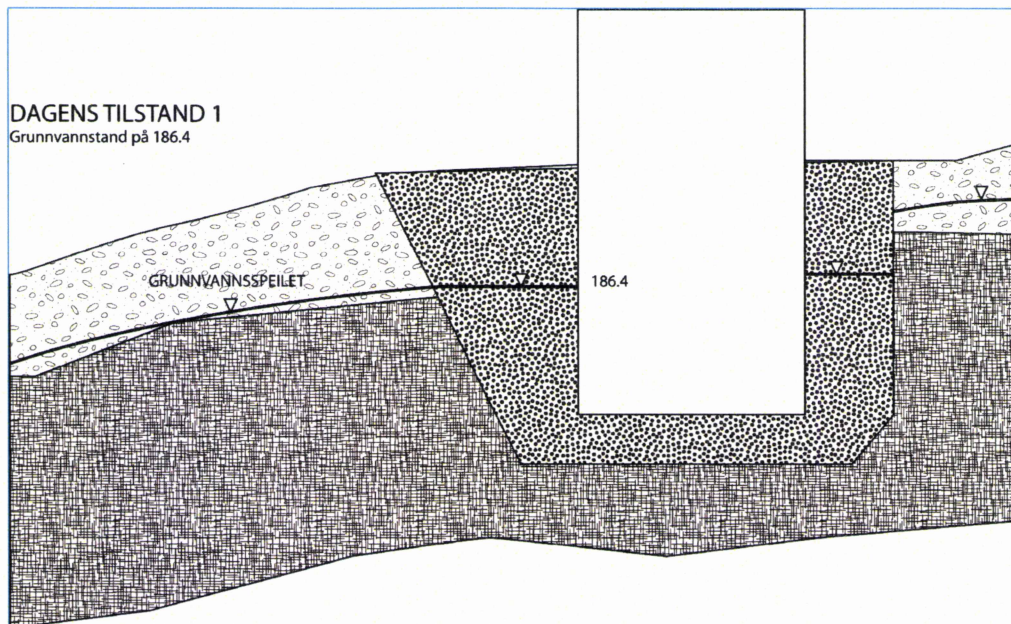
Figur 10. Prinsippskisse av dagens hydrogeologiske forhold. Underetasje ble bygd og fyllmassene brukt til å fylle opp resten av gropen. En spuntvegg ble etablert oppstrøms for å holde på massene.

De hydrogeologiske forholdene på den vestlige siden av bygningen langs Industrigata er fremdeles uklare. Det finnes to mulige alternativer som er avhengig av om de underliggende kompakte morener danner en terskel eller ikke. Disse to mulige situasjoner er vist i figurene 10 og 11. I figur 10 er dagens grunnvannstand ved bygningen fremdeles over terskelen og dermed endringer av grunnvannstanden nær bygningen påvirker fremdeles grunnvannsnivå nedstrøms. I figur 11 er terskelen høyere enn grunnvannstanden ved bygningen og endringer nær bygninger påvirker ikke grunnvannstanden nedstrøms. Grunnvannstanden nedstrøms vil i så fall være på det laveste mulig nivået.

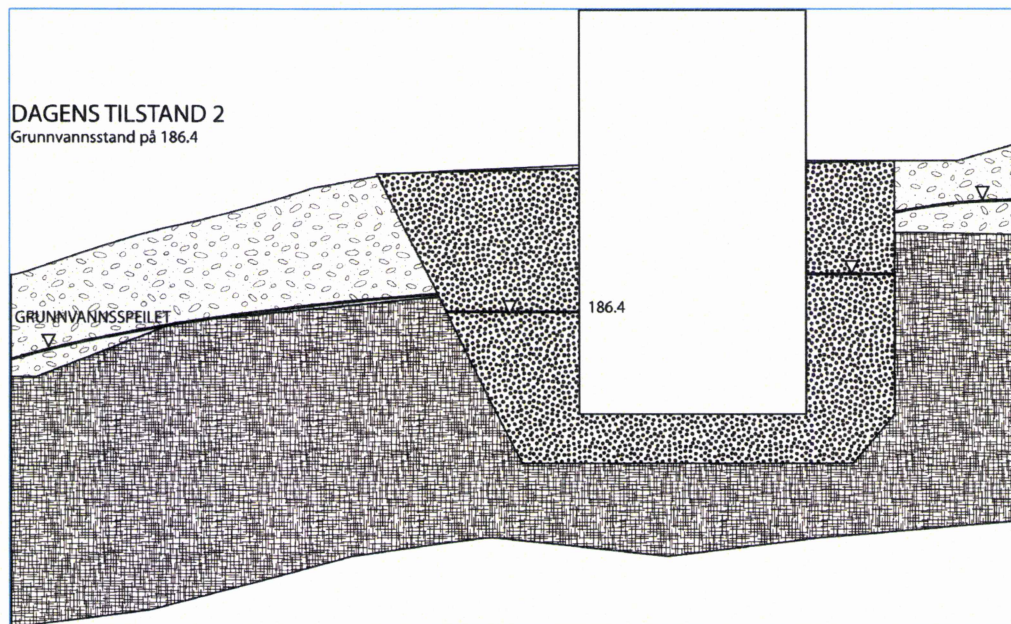
Figur 11. Prinsippskisse av dagens hydrogeologiske forhold når de kompakte morener danner et terskel for grunnvannet.

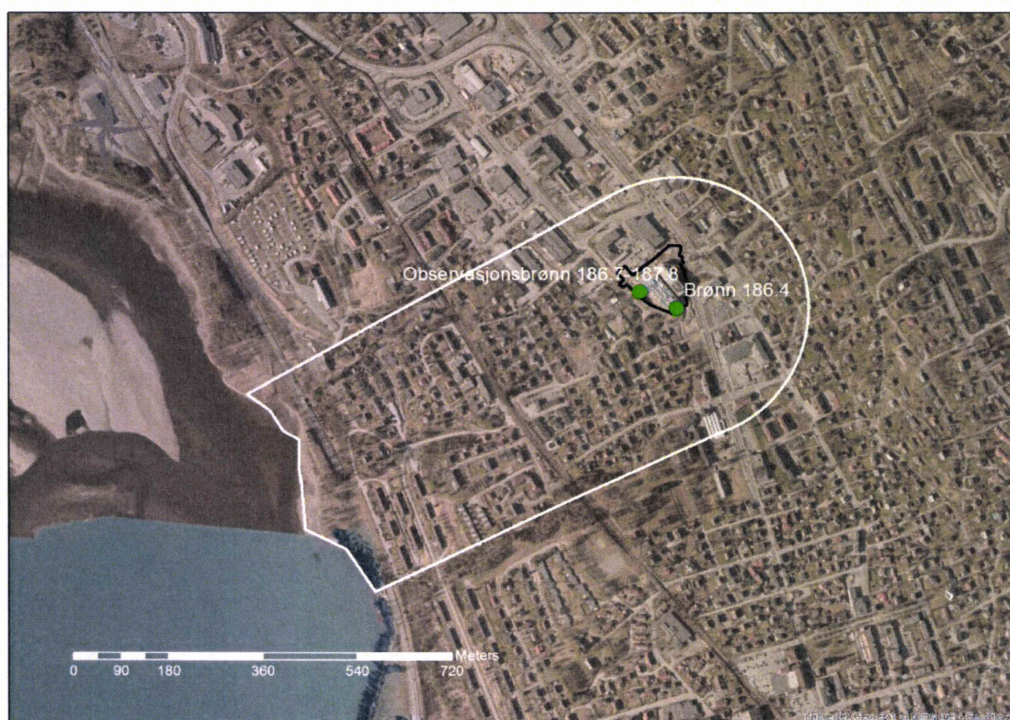
Det enkleste måte å beregne influensområdet på er å bruke en vannbalanse analyse. Man antar at det finnes et avstand fra brønnen hvor vannet som pumpes ut tilsvarer vannet som kommer inn via infiltrasjon fra nedbør dvs. grunnvannsdannelse. Grunnvannsdannelsen har vi allerede estimert og om man antar at influensområdet er et sirkulær område rundt brønnen og man har et konstant vannuttak lik 1,5 l/s kan man estimere et radius på 223m for influensområdet. En slik estimat dessverre antar at forsyningsområdet og influensområdet er like. Dette er ikke tilfellet i området rundt RK hvor forsyningsområdet ligger oppstrøms og influensområdet ligger nedstrøms. Vi har dermed definert et influensområdet som antar at grunnvannet påvirkes oppstrøms i en radius på 230 m fra brønnen og at hele området nedstrøms er påvirket. Dette vises i figur 11 og burde betraktes som et verste tilfelle definisjon av influensområdet.

Figur 12. Verste tilfellet for influensområdet.

Til tross for sin størrelse har det verste tilfellet influensområdet ikke noe konsekvenser for miljø og almeninteresser. Det finnes ikke noe forsyningsbrønner som er etablert i området som kan bli påvirket av grunnvannssenkningen og morenemassene er grove og setningsskader kan ikke oppstå.

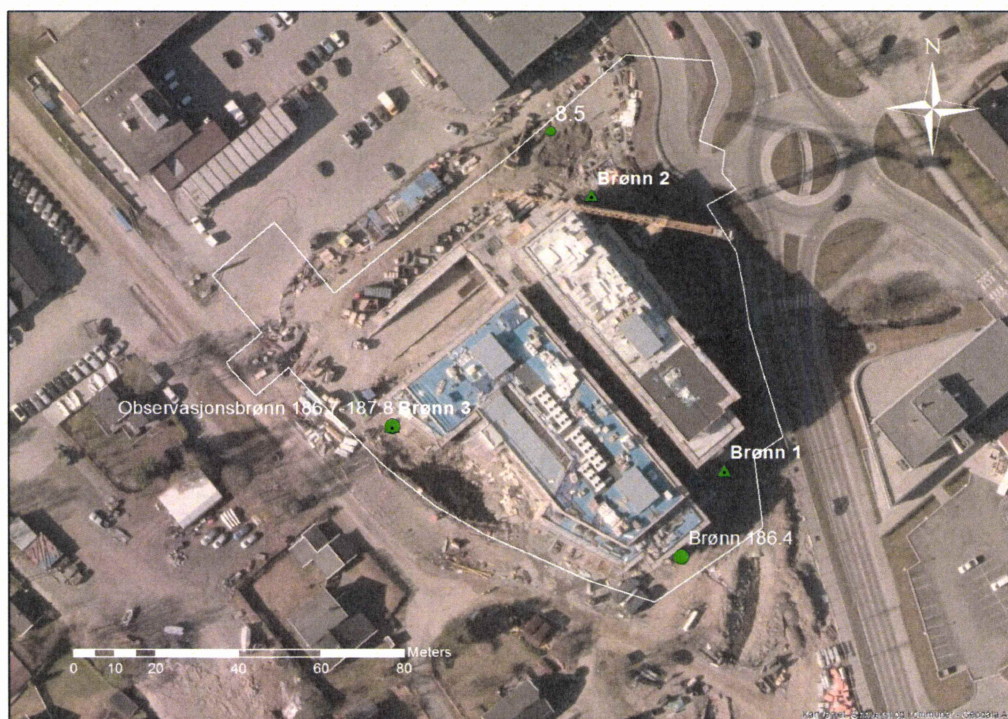
Figur 13. Lokalitet av de nye brønnene som er etablert rundt Rosenlund kontorsenter.

Det ble bestemt å etablere tre brønner rundt bygningen i tillegg til den eksisterende (figur 13). En av dem skal erstatte observasjonsbrønnen (Brønn 3) og Brønn 1 er plassert i nærhet av den eksisterende brønnen i tilfellet den påføres skader i en flom situasjon. Den eksisterende brønnen har et vannuttak på ca. 0,8 l/s og på sitt maksimum 1,5 l/s. Alle brønner er overdimensjonert for å kunne håndtere opp til 2,0 l/s og senke grunnvannstanden ned til bunnen av 2. underetasje om det blir behov for det. Hver brønn

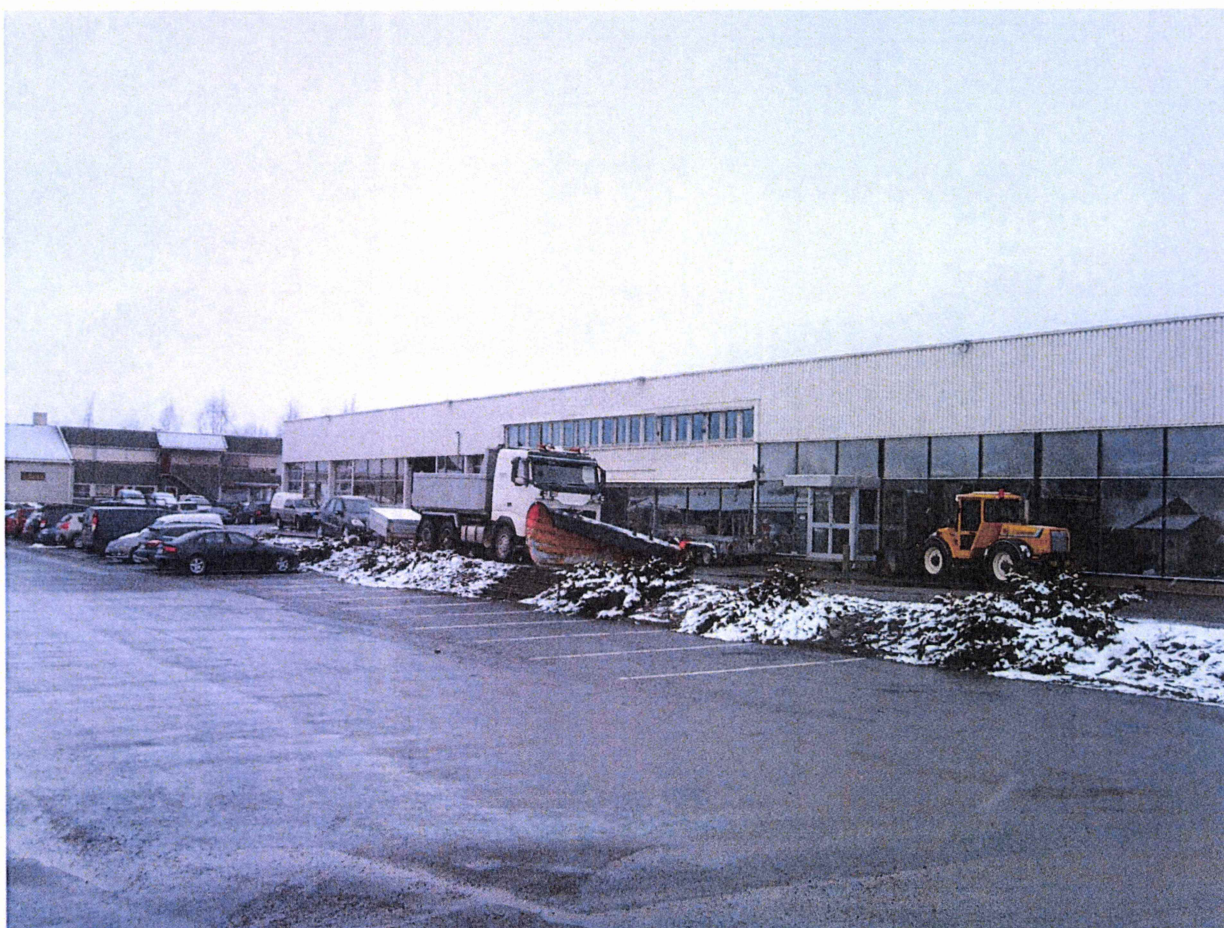
Bildet viser bygg som skal rives på eiendommen 53/233

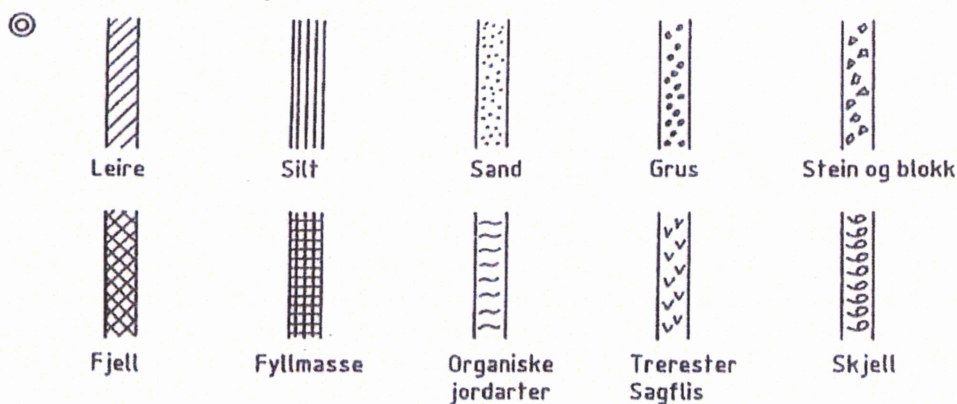
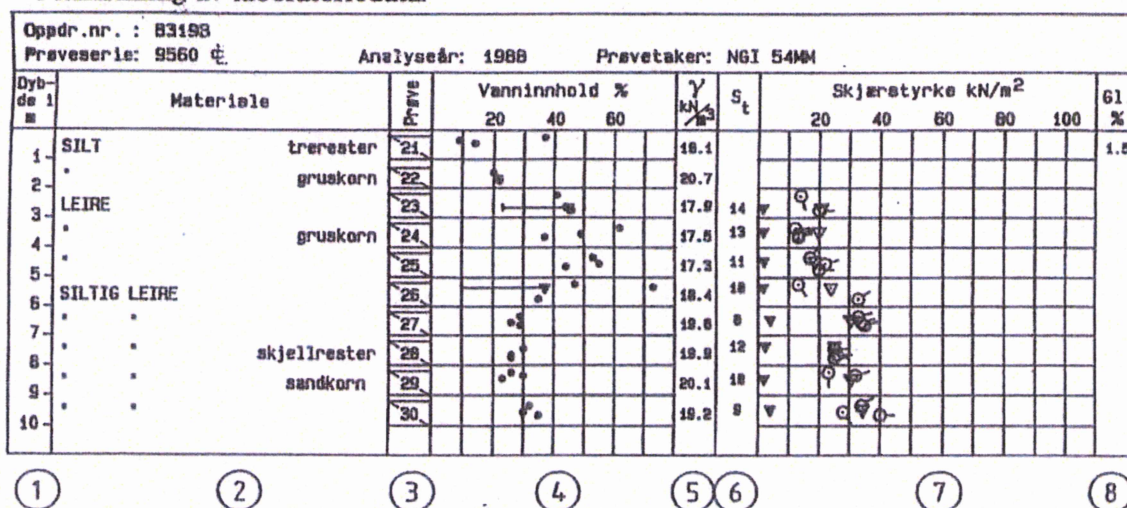
Prøveserie, materialsymboler.

Ved blandingsjordarter som f.eks. morene kombineres symboler.

- ① Dybden fra terreng. Ved boring i vann, fra elvebunn eller sjøbunn.
- ② Jordartsbeskrivelse. Grunnvannstanden bør angis.
- ③ Prøvens beliggenhet angis ved skråstrek, evt. påføres prøvenummer.
- ④ Verdier som faller utenfor diagrammet angis med tall.
- ⑤ Tyngdetetthet  $\gamma$  i kN/m<sup>3</sup>.
- ⑥ Sensitivitet angis i hele tall.
- ⑦ Verdier som faller utenfor diagrammet angis med tall.
- ⑧ Kolonner for andre materialegenskaper kan gis i egen kolonne.
