Verksfossen kraftverk

-Virkninger på biologisk mangfold
Ole Roer

Faun rapport 015-2015:

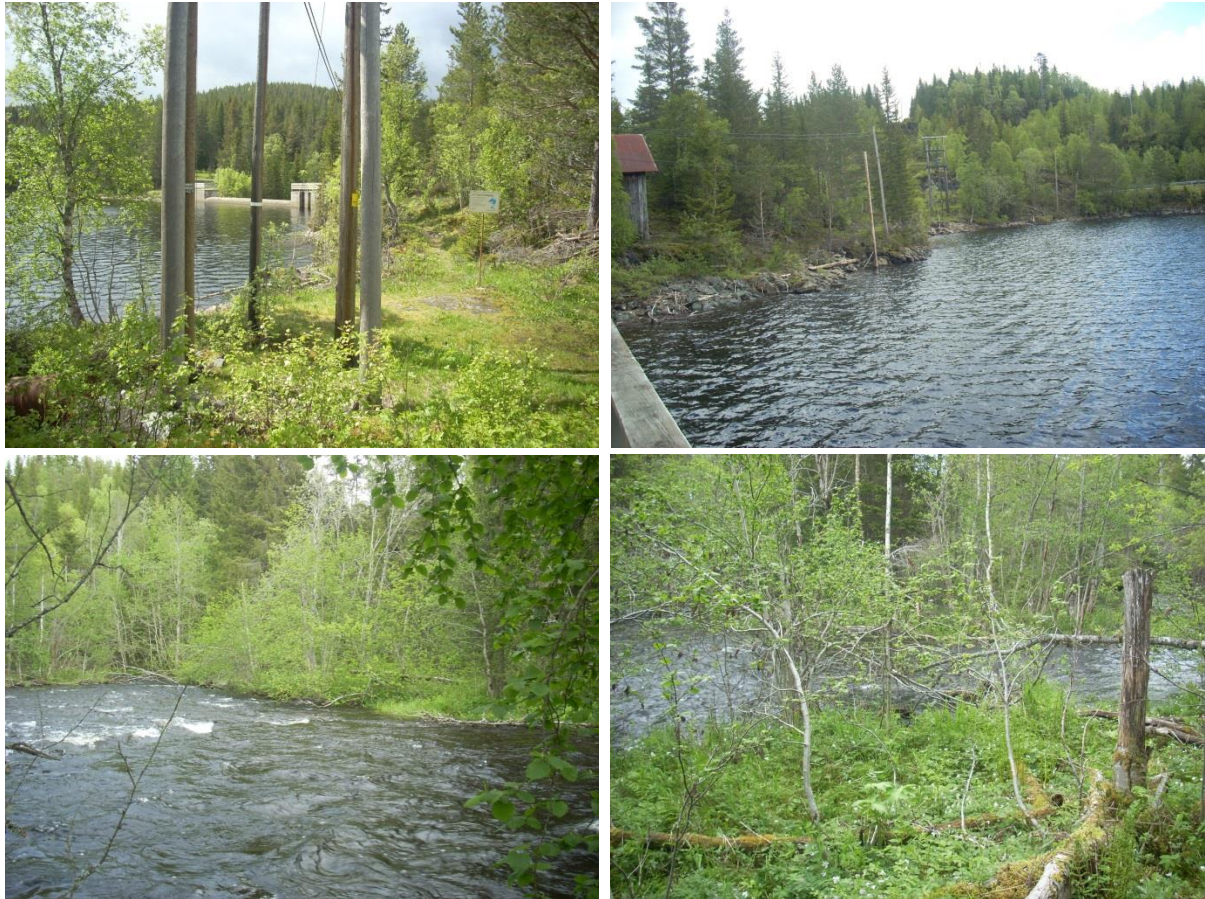
Figur 2: Øvre bilder viser sted for planlagte inntak rett vest for trafo og på østsiden av Foldsjødammen. Bildene under viser planlagt stasjonstomt med utløp, høyre bilde. Fotos: Ole Roer.

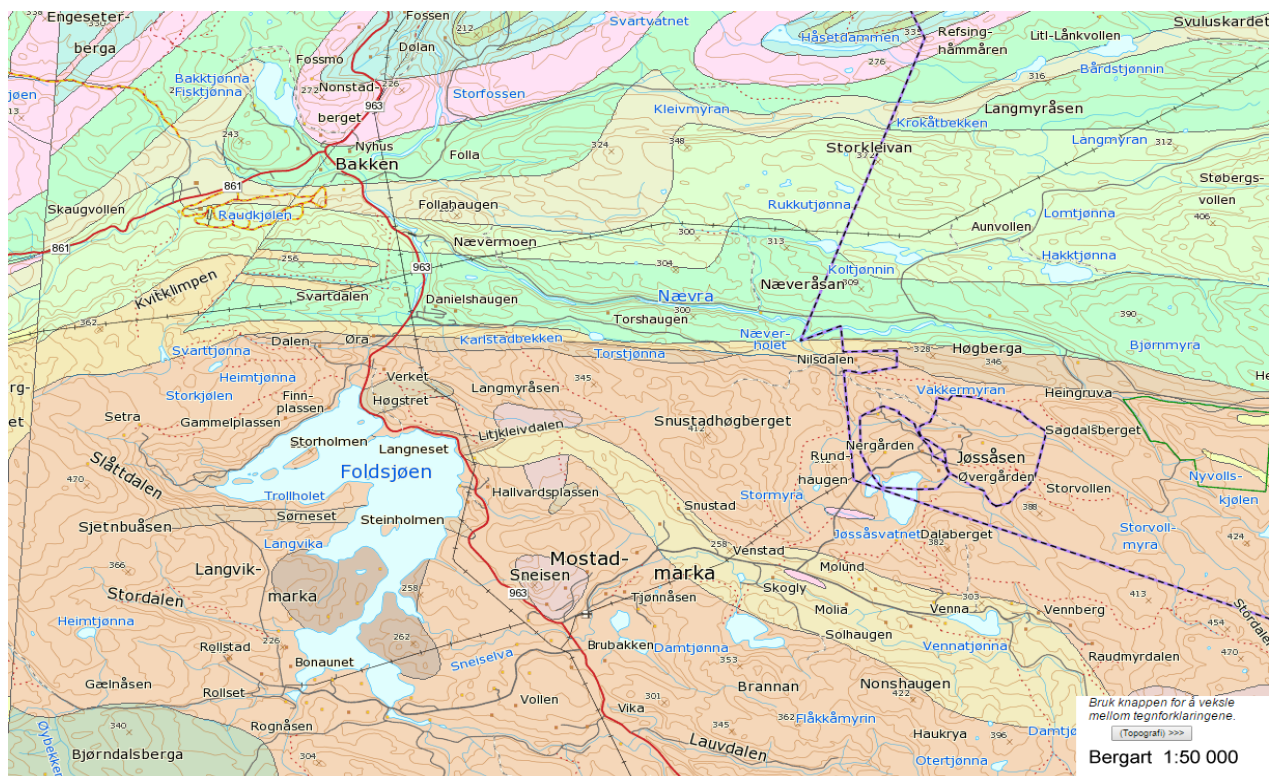
Figur 5: Viser grov oversikt over fordeling av berggrunn i tiltaksområdet (www.ngu.no).

Berggrunnen i influensområdet rundt Foldsjøen tilhører Størensgruppen og består av grønnstein, grønnskifer med overgang til amfibolitt. På oddene som avgrenser Little Foldsjøen i sør inngår metagabbro, fin- til middelskornet «saussurittgabbro». Videre inngår mindre parti med putelava langs nordøstre del av Foldsjøen, nord for Langneset (Figur 5). Grønnstein, grønnskifer og amfibolitt forvitrer lett og er normalt rike på plantenæringsstoff, noe som kan gi grunnlag for rik vegetasjon.

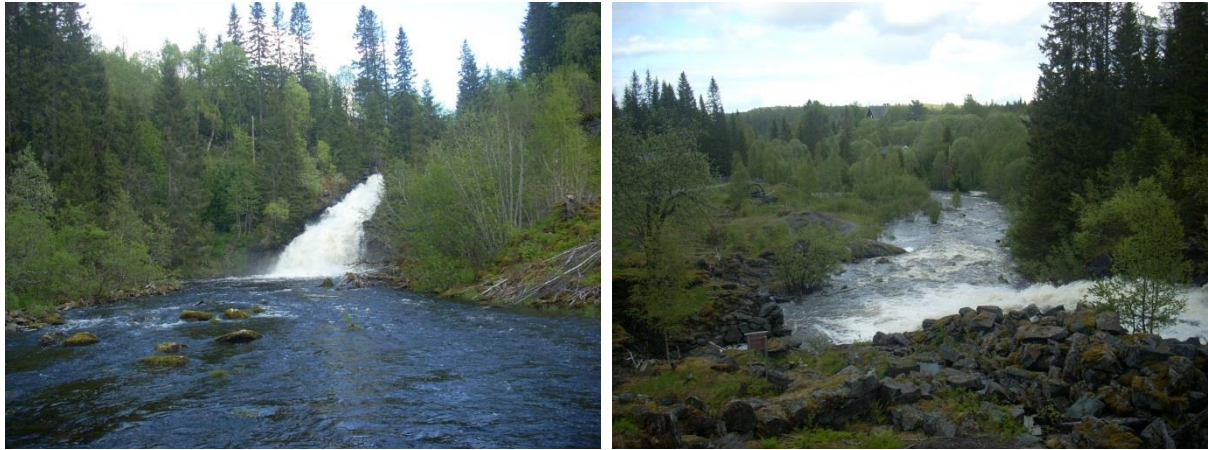
Figur 7: Til venstre sees Verksfossen med markert kulp i bunnen. Til høyre mindre fossefall rundt kote 195 og Mostadmark Jernverk langs elva. Foto: Ole Roer.

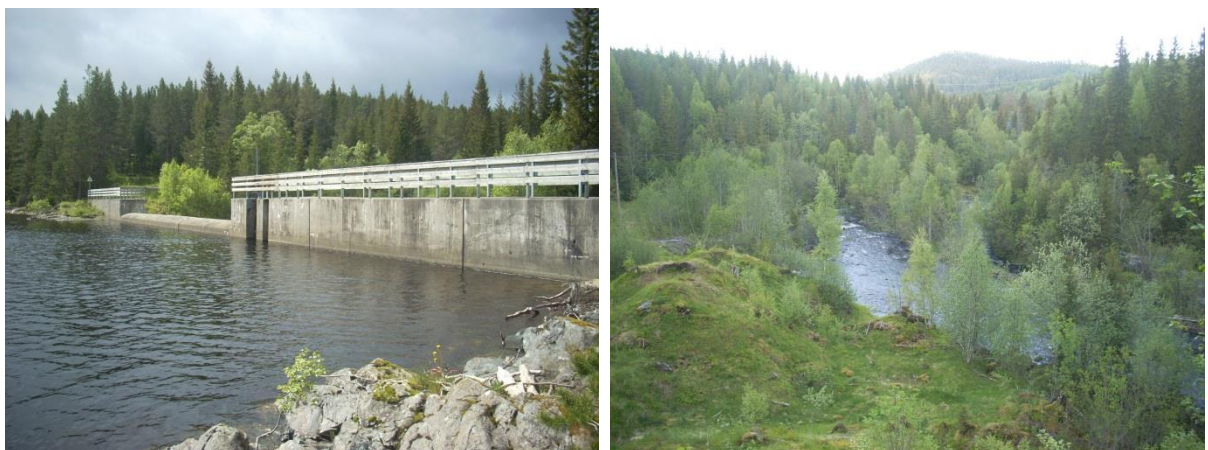
Figur 8: Foldsjødammen til venstre, samt nytt hogstfelt rett nedstrøms Verksfossen til høyre. Foto: Ole Roer.

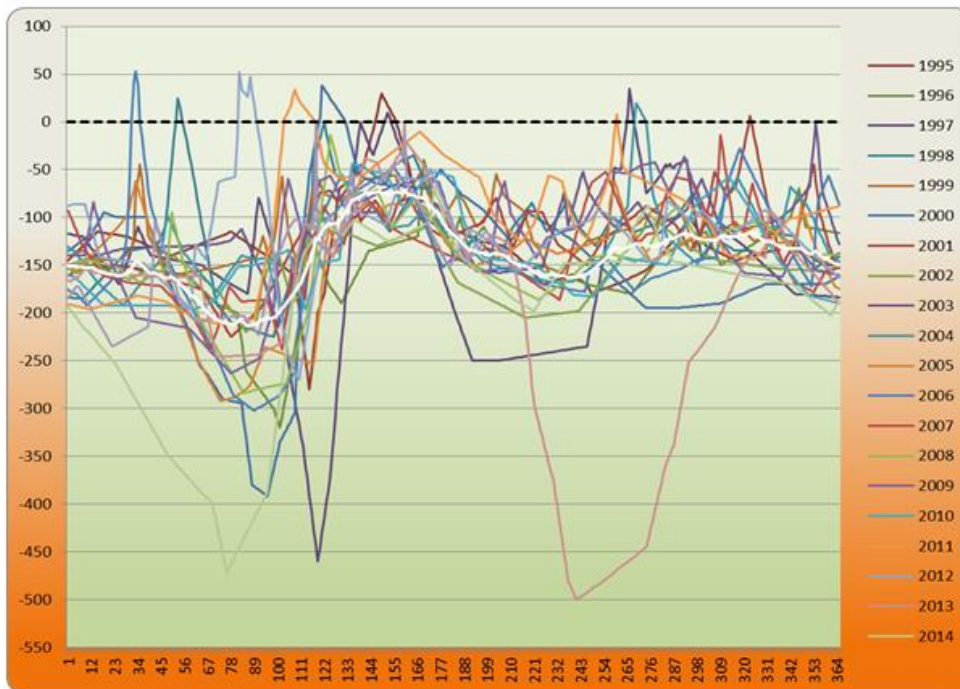
Figur 17: Oversikt over regulering av Foldsjøen i perioden 1995-2014. Gjennomsnitt for perioden er vist med hvit kurve. Data mottatt av Siram AS.

For å vurdere endringer i forhold til dagens situasjon er kurver for siste 20 års regulering av Foldsjøen vist i figur 17. Oversikten viser at reguleringen som har vært praktisert, da i hovedsak med tanke på flomdemping, har vært relativt aktiv. Planlagt regulering på 3,5 m om vinteren og 2,5 m i sommerhalvåret i forhold til kraftverkets behov, vil avvike noe sammenliknet med gjennomsnittet av reguleringen som har vært praktisert siste 20 år. Avviket er imidlertid ikke større enn hva som har vært praksis i «enkelt-år» gjennom siste 20 års periode (Figur 17 og 18).

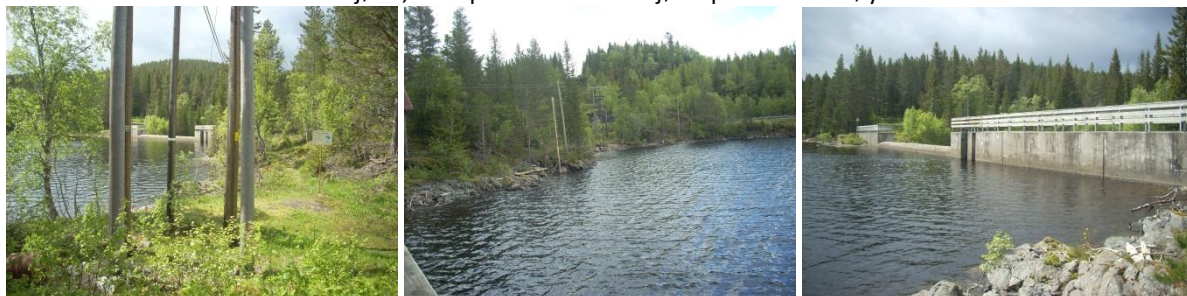
Bildene over viser sted for planlagt inntak nær eksisterende trafo rett øst for dam Foldsjøen (høyre).

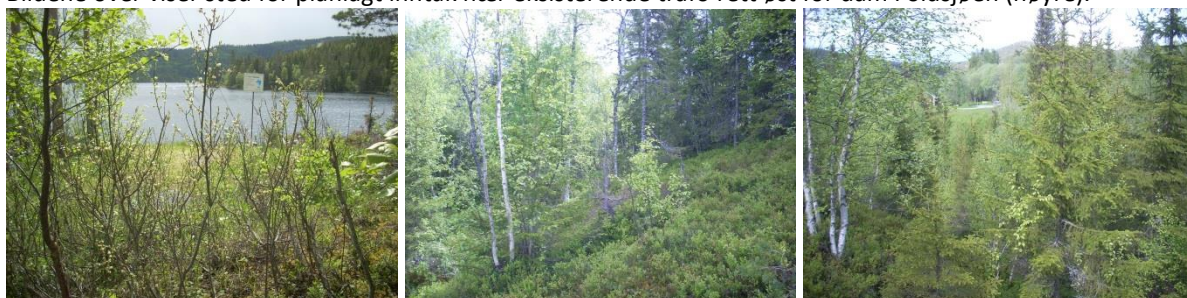
Over sees parti langs øvre del av planlagt kanal/rørtrasé.

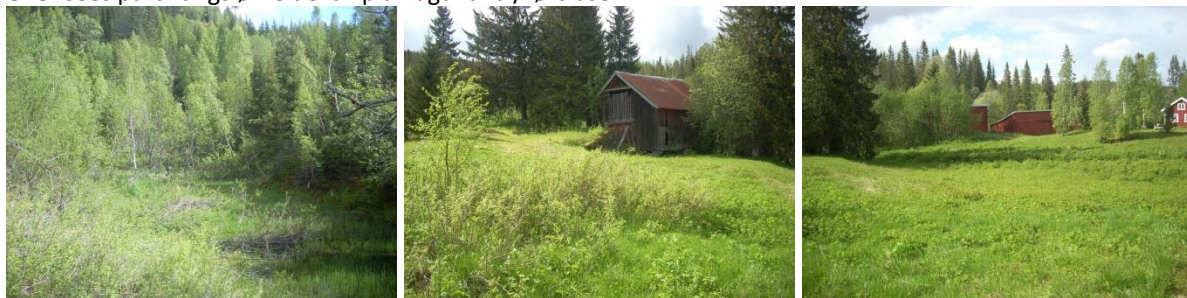
Bildene over viser utdrag langs midtpartiet av rørtraséen bl.a. over naturbeitemark ved Verket.

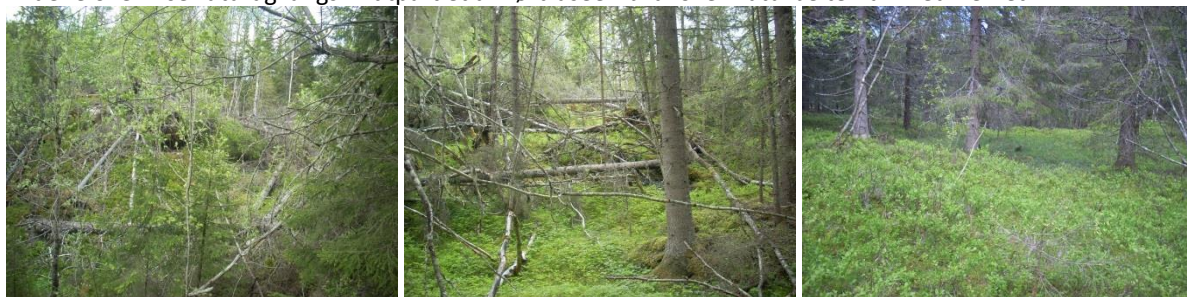
Over sees utdrag av nedre del av rørtraséen.

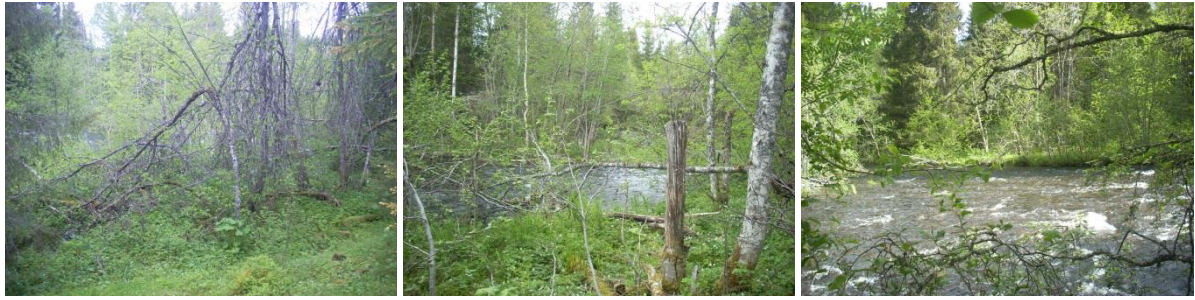
Bildene over viser planlagt stasjonstomt med utløp.

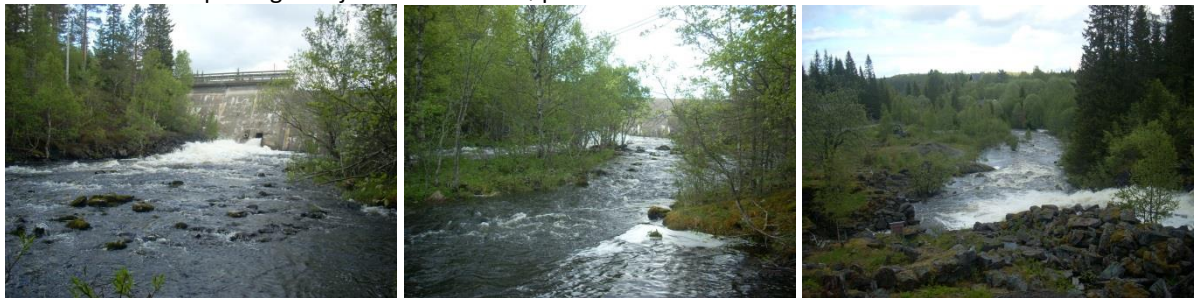
Over sees øvre del av strekningen i Homla som får fraført vann, fra dam Foldsjøen ned mot jernverket.

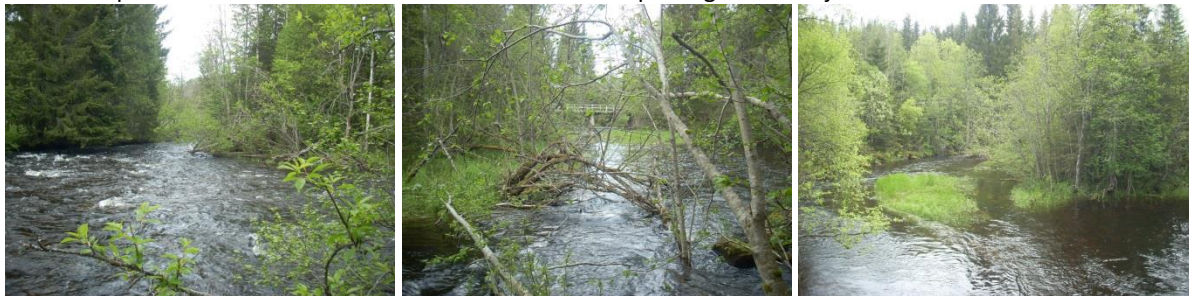
Bildene over viser Homla ved planlagt utløp fra kraftstasjonen, samt få meter nedstrøms utløpet (høyre).

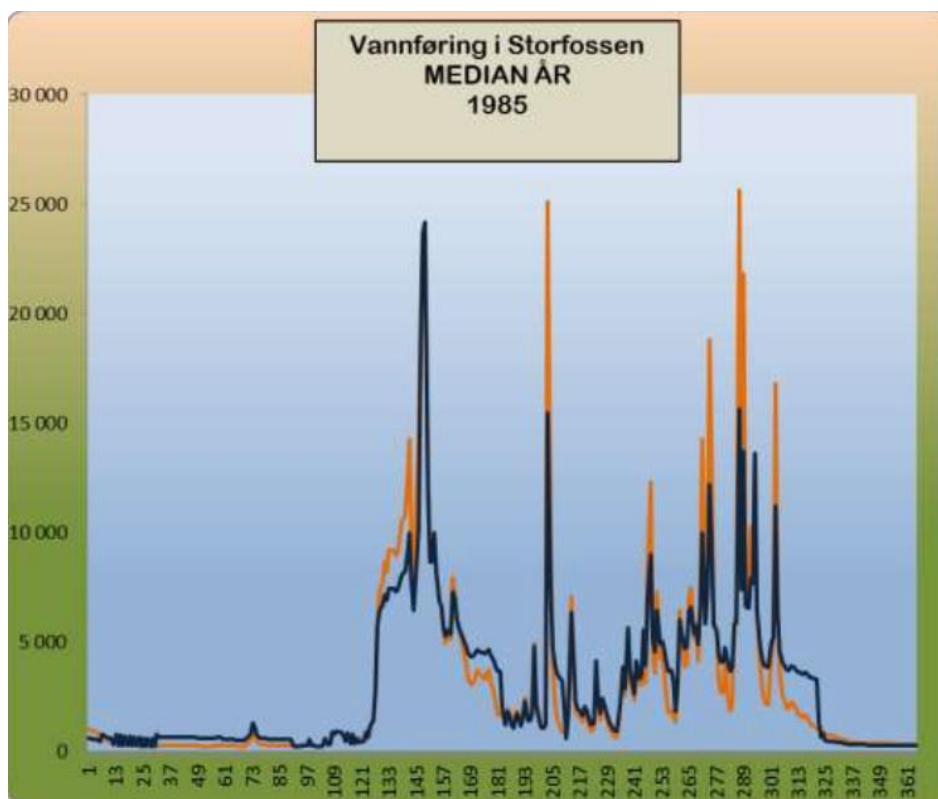
Plott som viser vannføringsvariasjoner i et middels år (1985) før (naturlig vannføring) og etter utbygging.

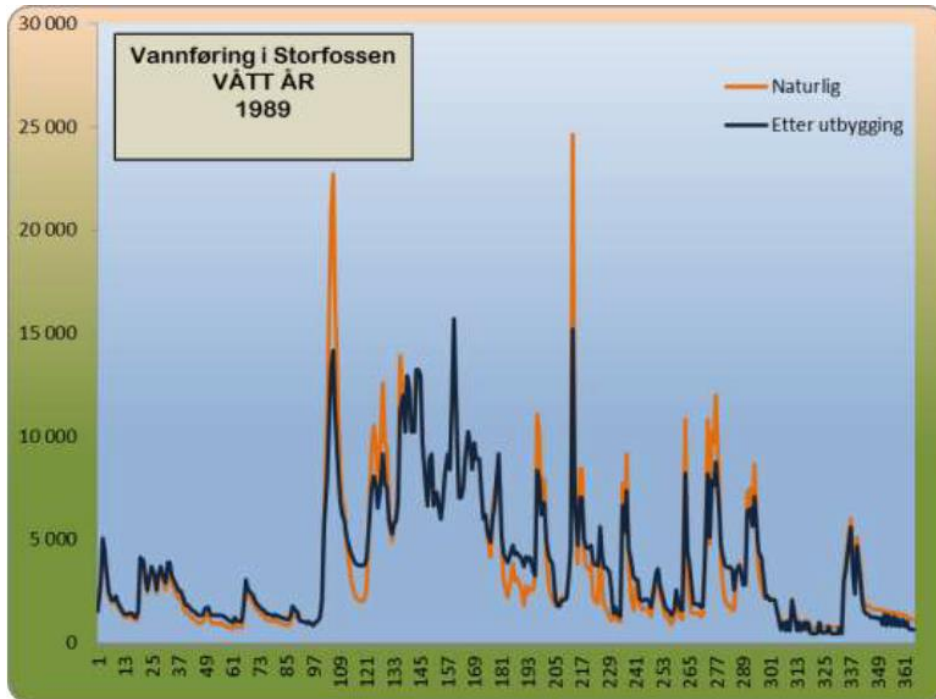
Plott som viser vannføringsvariasjoner i et vått år (1989) før (naturlig vannføring) og etter utbygging.
