# Konsesjonssøknad Risvollelva kraftverk

Sauda kommune

## Søknad om konsesjon for bygging av Risvollelva kraftverk

# Konsekvenser for naturmangfold ved utbygging av Risvollelva, Sauda kommune

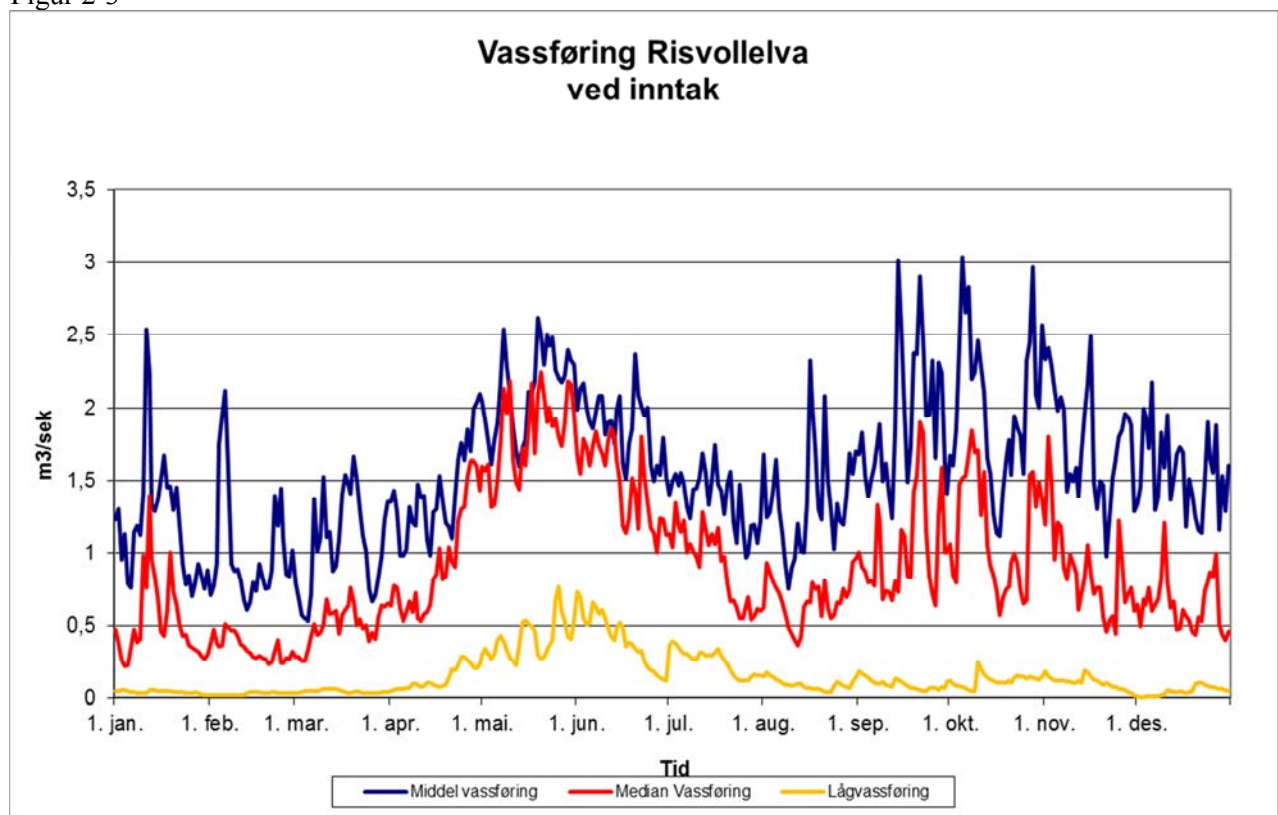
Figur 2-3 Middel-, median- og lavvannføring gjennom året

Vannføringa varierer gjennom året med størst avrenning i snøsmeltingsperioden og om høsten, jf. Figur 2-3

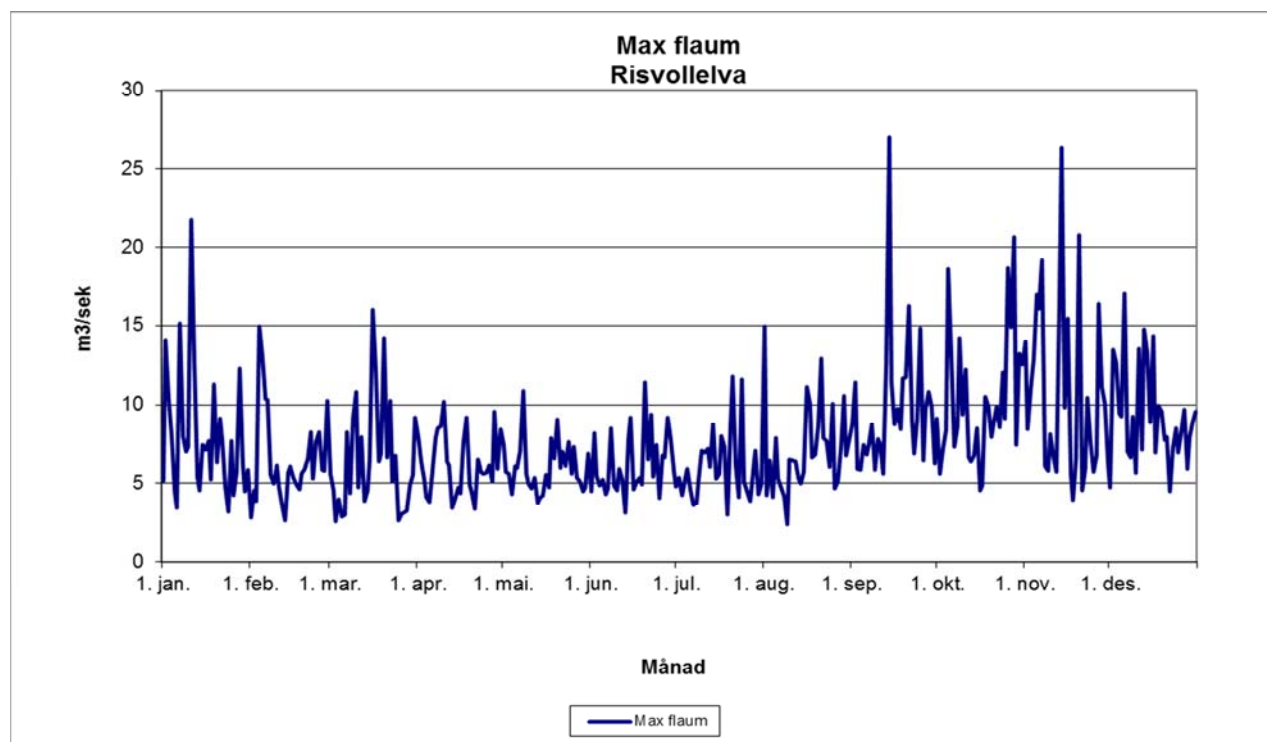
Figur 2-4 Flomvannføring ved inntak.

Vassdraget har dominerende høst- og vinterflommer, jf. Figur 2-4.

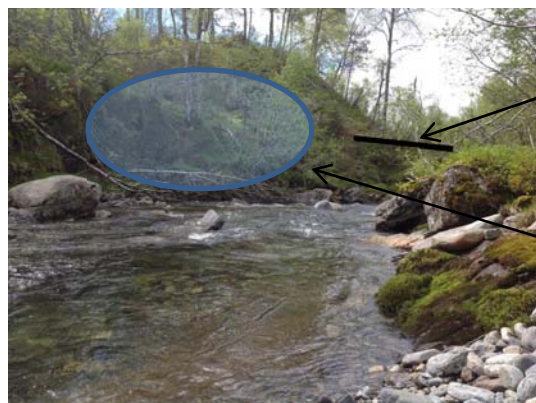
Sperredam

Område for inntak/lukehus og borehull. Løsmasse fjernes.

Vannspeil ved inntaksdam vil bli relativt langt i utstrekning da elva er ganske flat i området. Neddemt areal vil bli ca 800 m<sup>2</sup>. Volum i dammen vil bli ca 1500 m<sup>3</sup>. Dam og inntak vil sikres i henhold til gjeldene regelverk om sikkerhet for allmennheten.

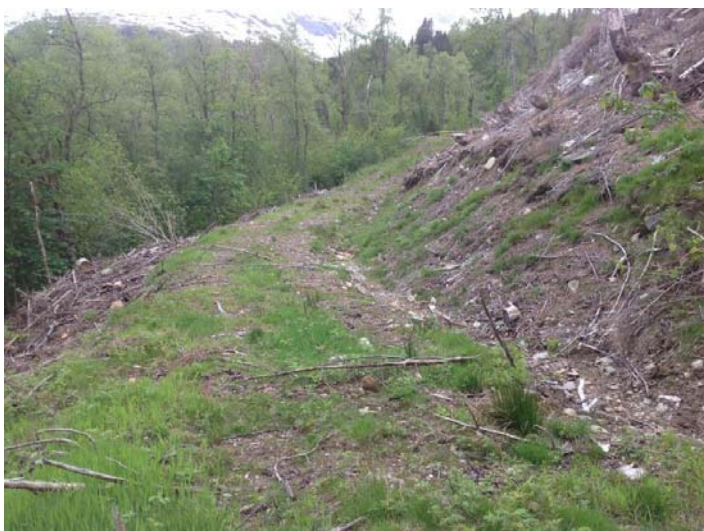
Figur 2-7 Vei til påhugg borehull

Det går en skogsvei til område for påhugg i dag som vil benyttes til tilkomst. Denne må oppgraderes til anleggsvei.

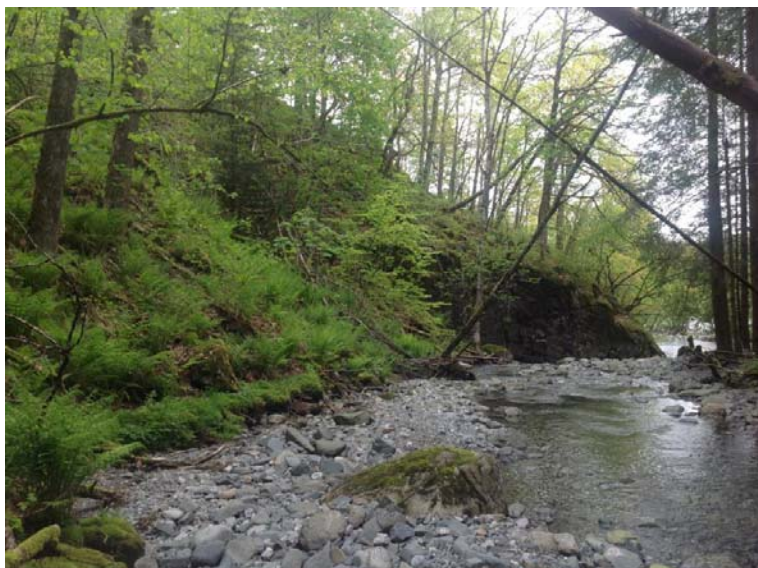
Det planlegges et enkelt betongbygg med rom for transformator/koblingsanlegg, kontrollrom og maskinsal. Bygning legges inntil skråning/bergvegg. Løsmasse graves vekk fra området for å få

forankret kraftverksbygningen i fjell. Trolig blir dette 2-3 meter lavere enn dagens terreng på stedet. Kraftverk over to etasjer kan derfor være aktuelt. Terreng rundt fylles i, slik inngang til kraftverk og parkeringsplass/snuplass kommer ved dagens nivå. Bygningen til kraftverket vil få et grunnflateareal på ca 130 m<sup>3</sup>.

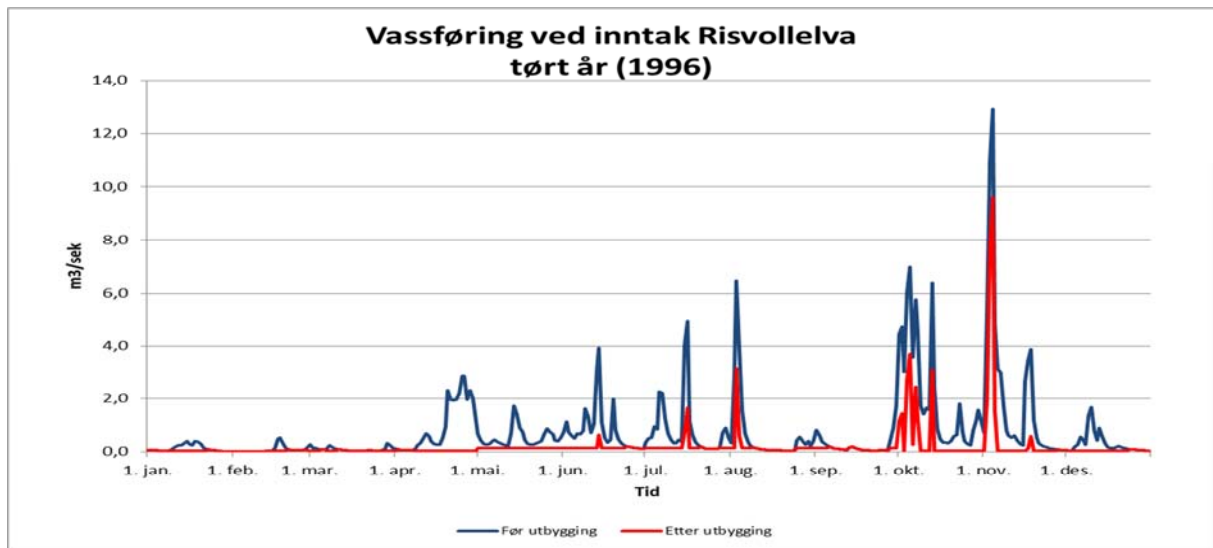
Figur 3-1 Vannføring ved inntak tørt år

Kurver som viser vannføringa på utbyggingsstrekningen i Risvollelva før og etter utbygging er vist i figurene under for tørt år (1996), normal år (2003) og vått år (1983).

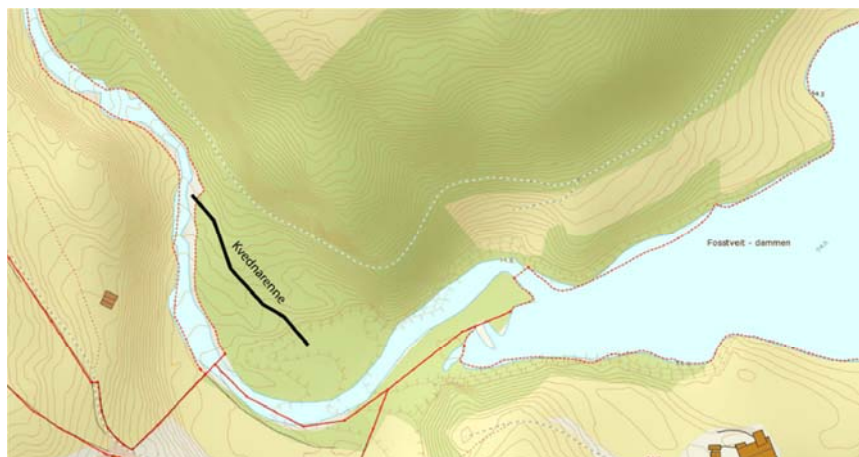
Figur 3-7 Kulturminne ved kraftverk

Det finnes også uregistrerte kulturminner i tilknytning til tiltaksområdet. Blant annet er det ved kraftverksområdet spor av en murt kvernbekk, se Figur 3-. Utbygger vil forsøke å ta hensyn til og bevare slike kulturminner.

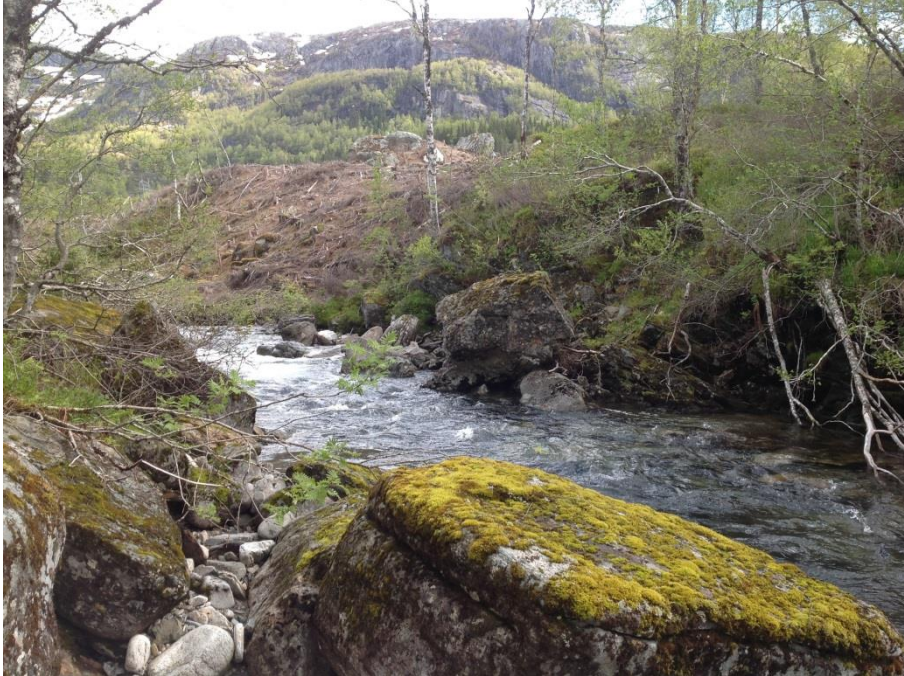
Elva ved inntak (ved inntaksdam):

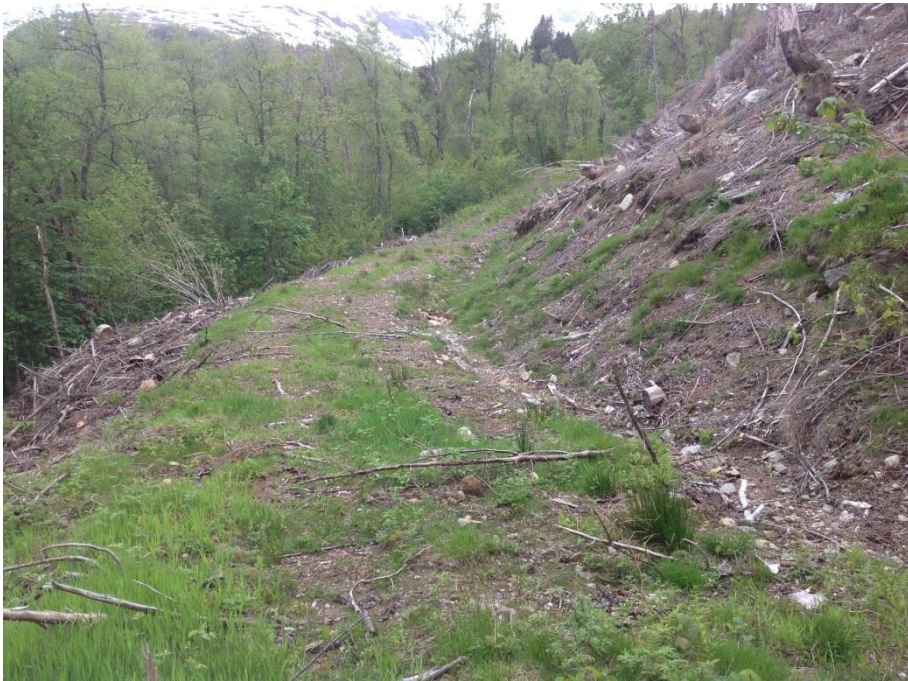
Tilkomstvei og riggområde borehull:

Fra inntak er det planlagt en 670 meter lang tunnel under Brekkestølsbrotet, med diameter 1,2 meter. Drivemetode vil bli fullprofilboring eller tilsvarende, og det bores på stigning. Dette vil gi ca 750 m<sup>3</sup> masse som må deponeres. Det vil etableres et riggområde for borerigg ved påhugg på kote 245, med sedimenteringsbasseng og massedeponi ved overgang tunnel/rør. Borekaks skylles ut med vann og sedimenteres i lukket basseng. Vannet resirkuleres, og fast masse skilles ut og deponeres.

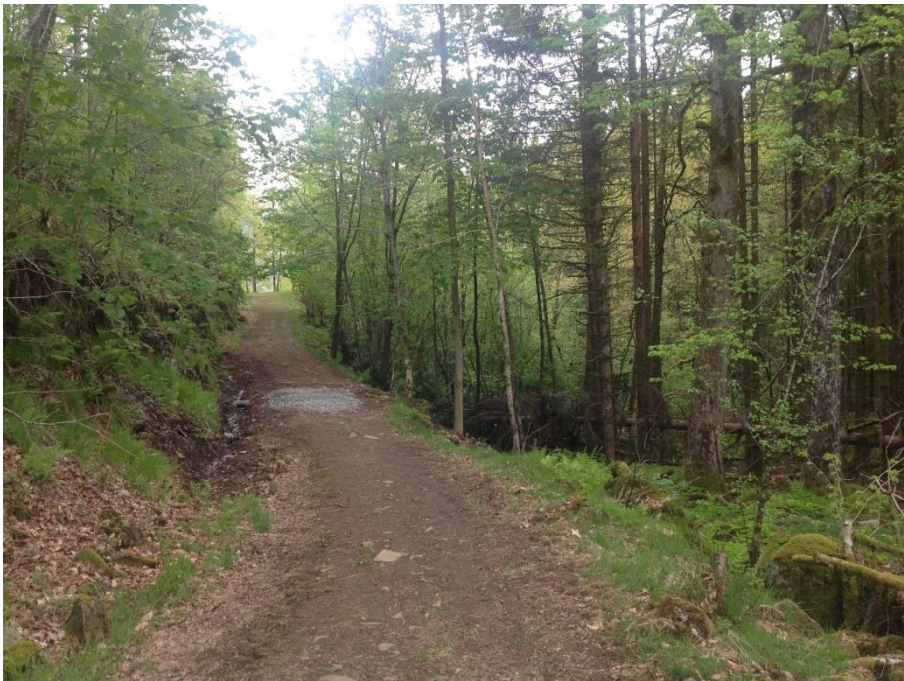
Skogsvei ved kraftverkstomt, tilkomstvei kraftverk:

Det planlegges kun mindre distanser med nye veier i forbindelse med kraftverket, men det må påregnes oppgradering av eksisterende traktorveier til skogsveistandard. Fra Fosstveitvegen og inn til planlagt kraftverks plassering må en 800 meter lang skogsvei rustes opp. Traseen vil følge eksisterende veitrase, men må utvides enkelte steder. Ved kraftverk må det anlegges ny parkeringsplass/snuplass. Veien må minst holde standard som traktorvei, veiklasse 7, og ha et par møteplasser langs strekningen.

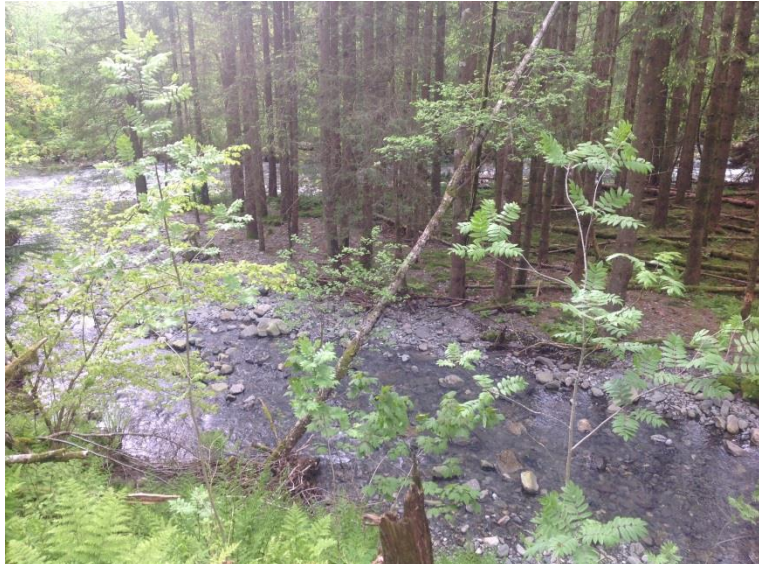
**Ved kraftverk (utløp):**

15/6-2015, 2,5 m<sup>3</sup>/s:

Bilder tatt 15/6-2015 med vannføring estimert til ca 2,5 m<sup>3</sup>/s, 2/8-2015 med vannføring ca 4,5 m<sup>3</sup>/s, og 16/10-2015 med vannføring ca 1 m<sup>3</sup>/s

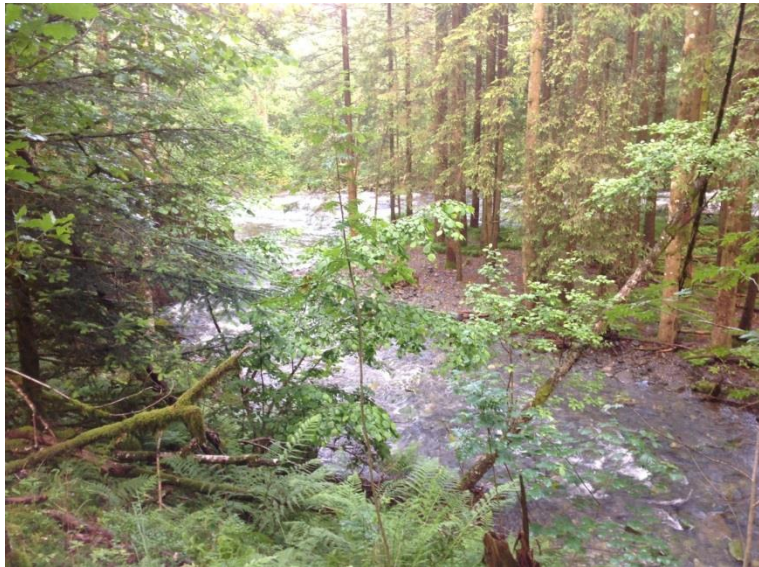
2/8-2015, 4,5 m<sup>3</sup>/s:

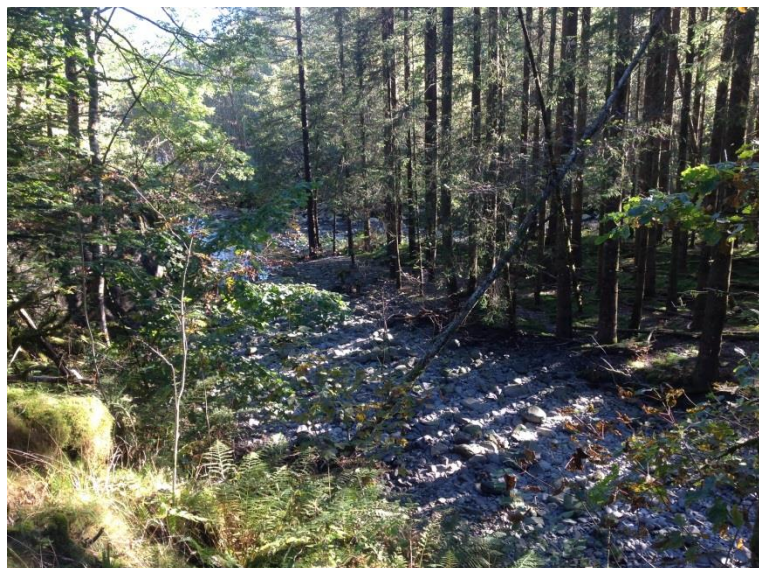
16/10-2015, 1 m<sup>3</sup>/s

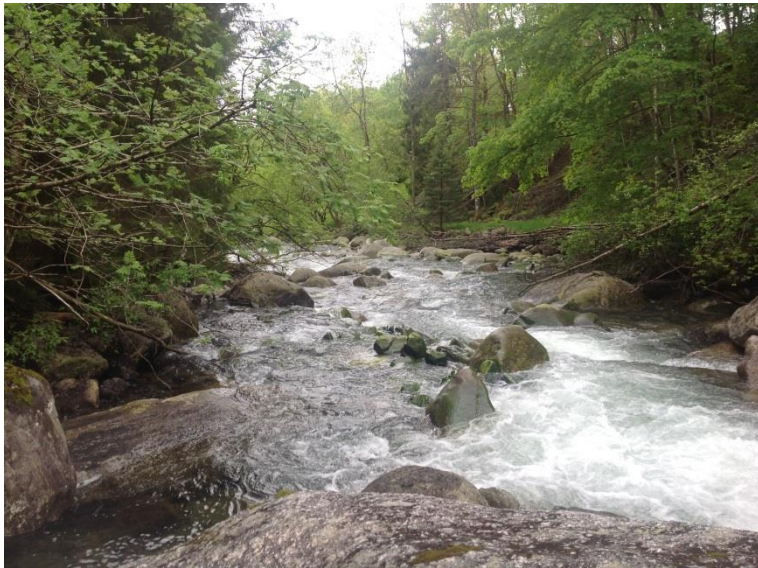
**Ca 200 meter oppstrøms kraftverk:**

15/6-2015, 2,5 m<sup>3</sup>/s:

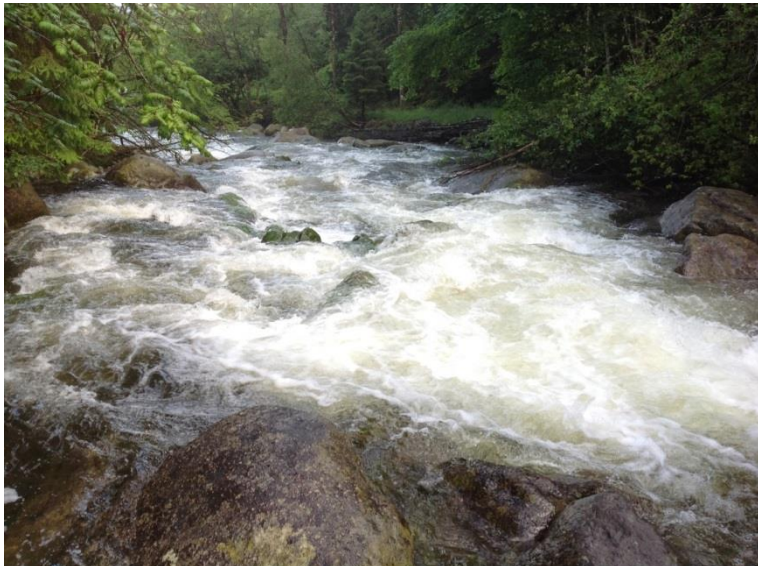
2/8-2015, 4,5 m<sup>3</sup>/s:

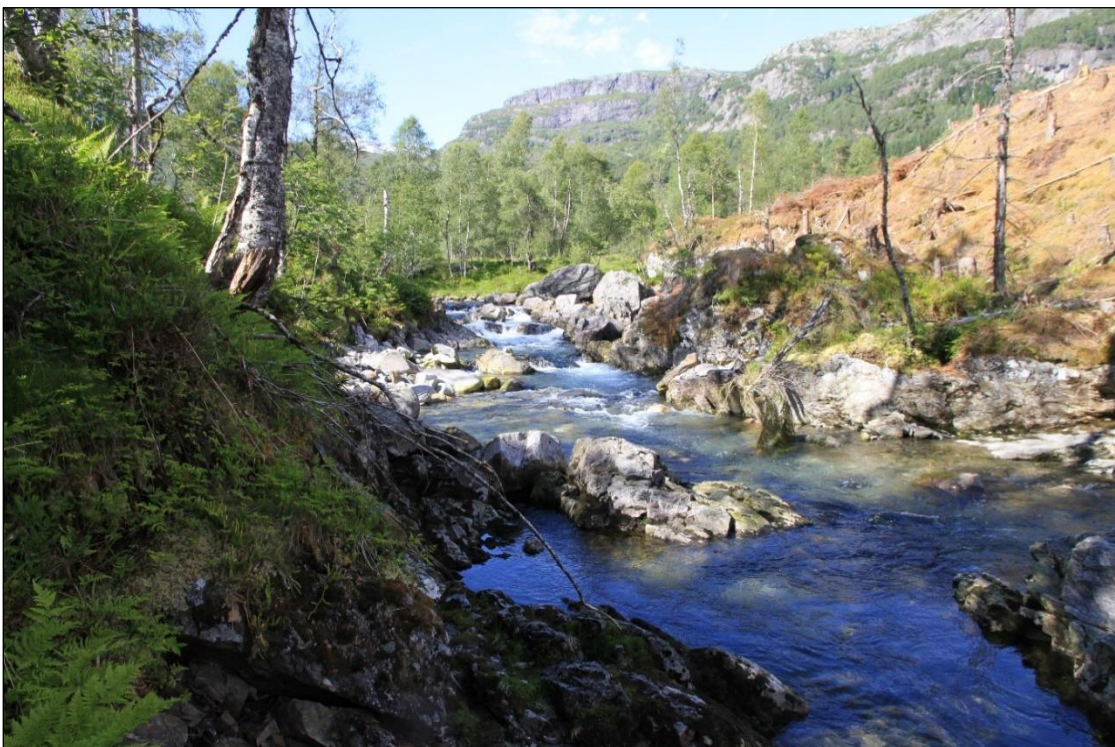
**Figur 4.5.** Strekning av Risvollelva ovenfor planlagt inntaksområde. Foto: Toralf Tysse.

Ovenfor inntaksområdet renner Risvollelva relativt rolig på en ca. 500 meters strekning av elva. Strekningen skal ifølge lokalbefolkningen huse stasjonær ørret, og trolig er dette både gyte- og oppvekstområde for ørret. Bunnssubstratet er imidlertid overveiende grovt (figur 4.5), og ikke optimalt for gyting. Derimot er en tilløpsbekk som kommer inn fra øst den viktigste gytetrekingen for den lokale ørretbestanden her (Elfinn Birkeland, pers. medd.).
