# Haugdammen 126150

Biologisk mangfold

DOKUMENTKODE: 126150-RIM-RAP-001

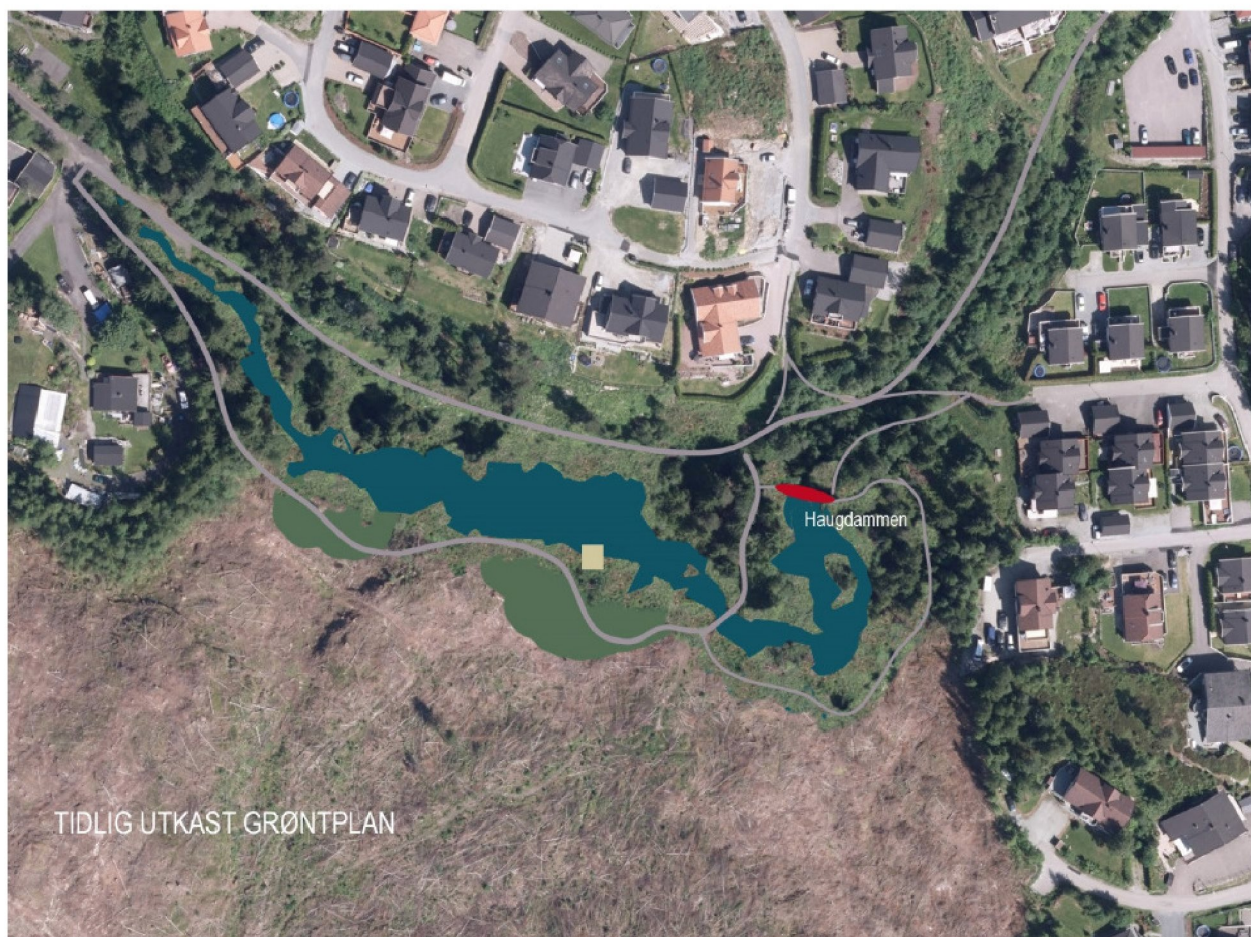
Figur 1. Visualisering fra utkast til grøntplan viser det planlagte tiltaket.

Tiltaksområdet definerer seg selv som ny dam-vannstand (høyeste vannspeil) samt anleggsområde med innfartsvei. Foreløpig skisse over tiltaket kan sees i utkast til grøntplan, Figur 1. Influensområdet for fisk, evertebrater, naturtyper og vegetasjon vil utgjøre berørt vassdragsstrekning med en buffer på  $\pm 10$ -20 meter opp- og nedstrøms tiltaksområdet. Amfibier vurderes å ha influensområde tilsvarende en større del av vassdraget i nedbørfeltet og influensområdet for vilt utgjør området fra Berskaugmyra i øvre ende av vassdraget til ca. 1 km nedstrøms Haugdammen og naturlig tilhørende korridor langs vannstrengen.
