Malmo kraftverk. Søknad om konsesjon for senkning av reguleringsdam på Røssin.

Konsesjonssøknad – tiltak i vassdrag.

DOKUMENTKODE: 418175-RIM-RAP-001

Søknad om konsesjon for senkning av reguleringsdam på Røssin – Malmo kraftverk

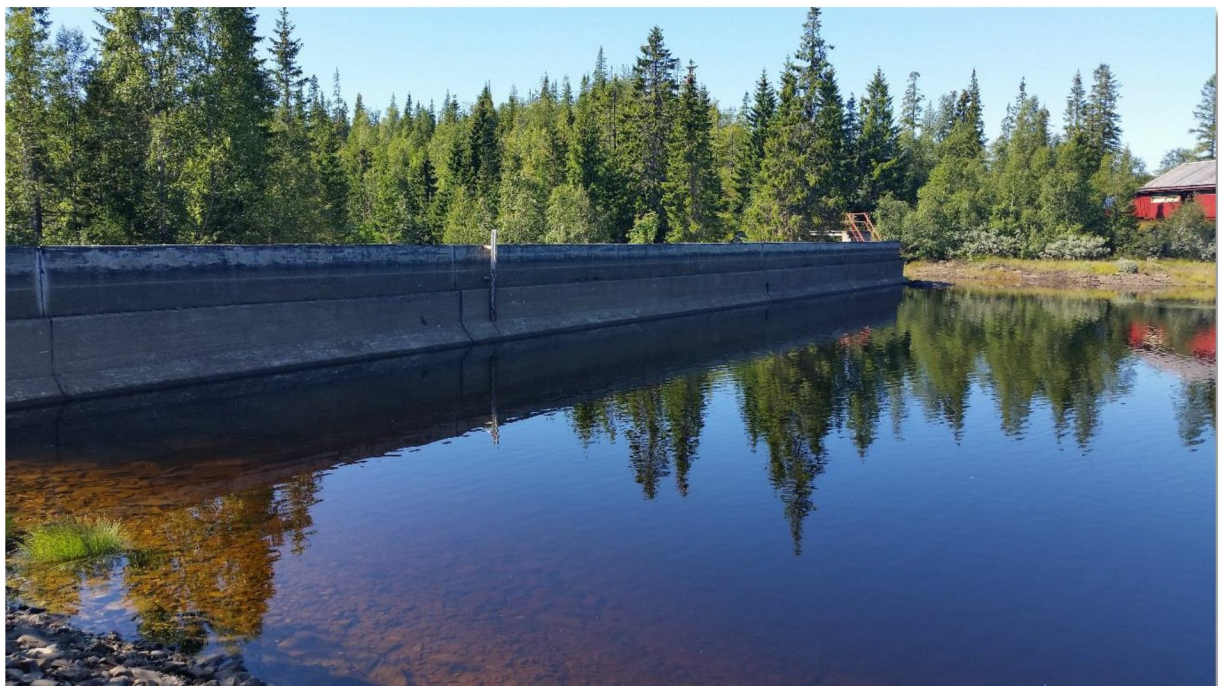
Røssin har en eksisterende dam i innløpet til Ressemelva, som fungerer som reguleringsdam for magasin Røssin. Dammen er plassert i konsekvensklasse 2, og er en platedam med avslutning i betong gravitasjonsdam inn mot fjell, og er bygd i 1951. Dammen har et fast overløp (platedam med stråleledere), og er utført med 2 bunntappeluker. Det er ikke minstevannføringsanlegg knyttet til dammen. Total lengde på dammen er 69,5 m og dens største høyde er 10,75 m, med damkrone på kote +356,45. Overløpet har en samlet lengde på 13,65 m.

Figur 2 Eksisterende dam Røssin.

Dam Røssin er en platedam bygget i 1951, med en betong gravitasjonsdam som overløp. Dammen er klassifisert i konsekvensklasse 2. Revurdering utført av Norconsult i 2015 viser at dammen ikke oppfyller dagens krav til stabilitet, og tiltak må derfor gjennomføres for å tilfredsstille dagens retningslinjer og forskrifter.

Dammen ble i 1966 påbygd og reguleringshøyden ble økt med 1,2 m til ny HRV +356,0. Dette ble gjennomført med en påstøpt brystning. At dammen ikke er funnet beregningsmessig stabil skyldes i hovedsak at islasten virker på denne påstøpte brystningen, og ikke direkte på selve dammen.

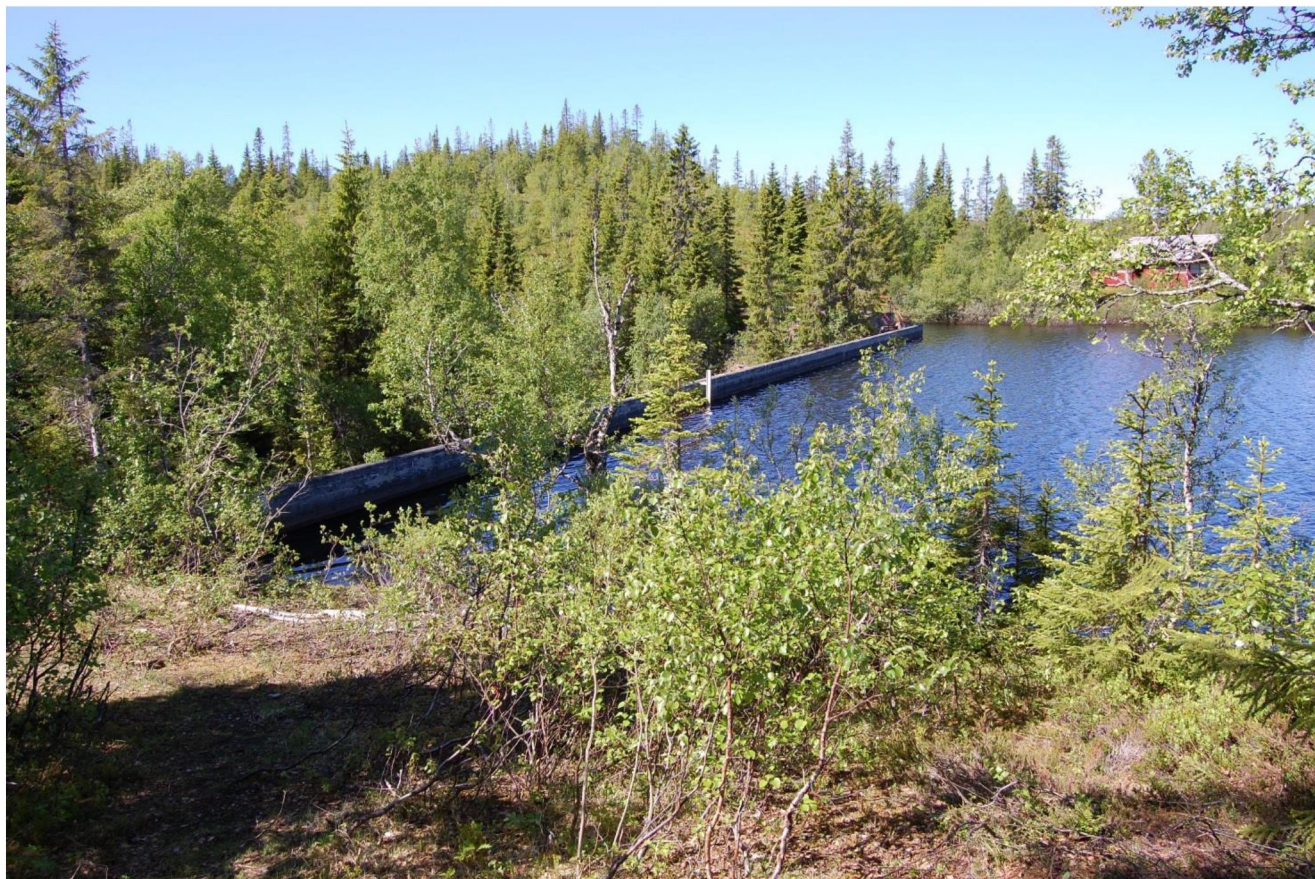
Figur 22 Eksisterende dam Røssin. Vannstand 13. juni 2013: +355,85.

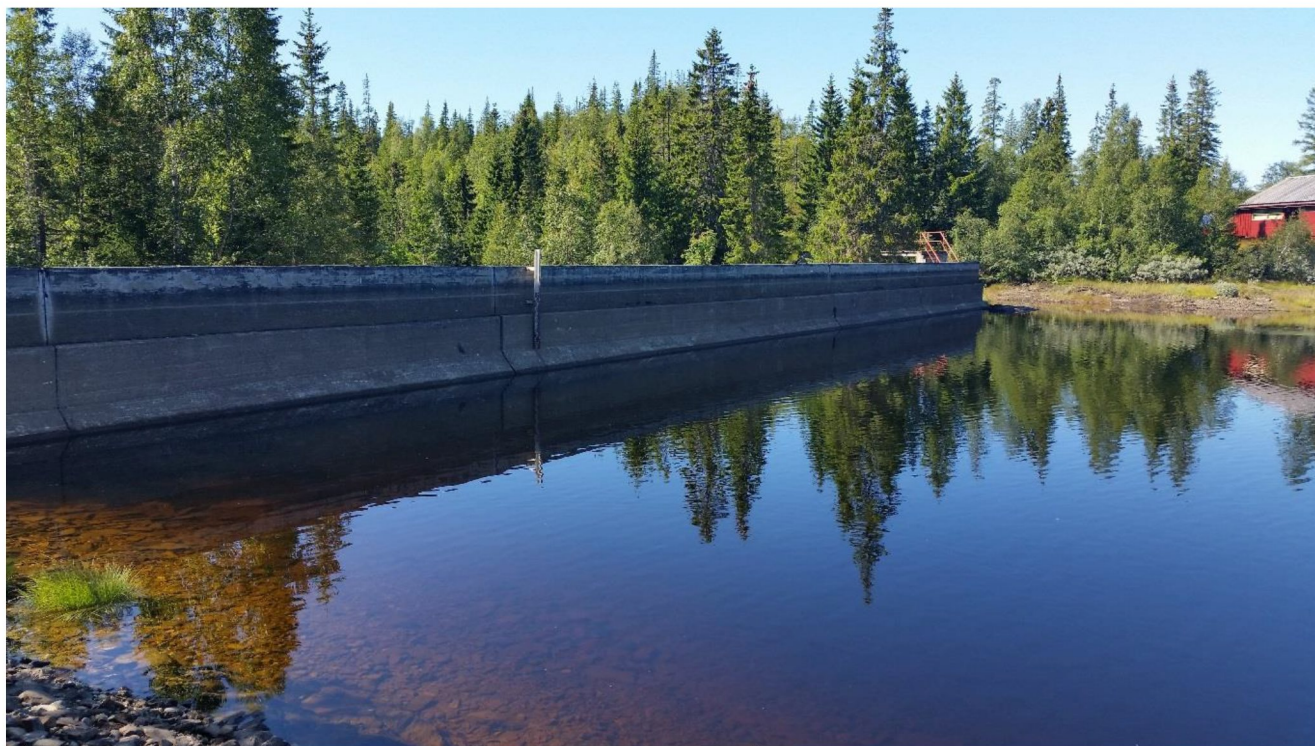
Figur 23 Eksisterende dam Røssin. Vannstand 17. august 2016: + 354,5

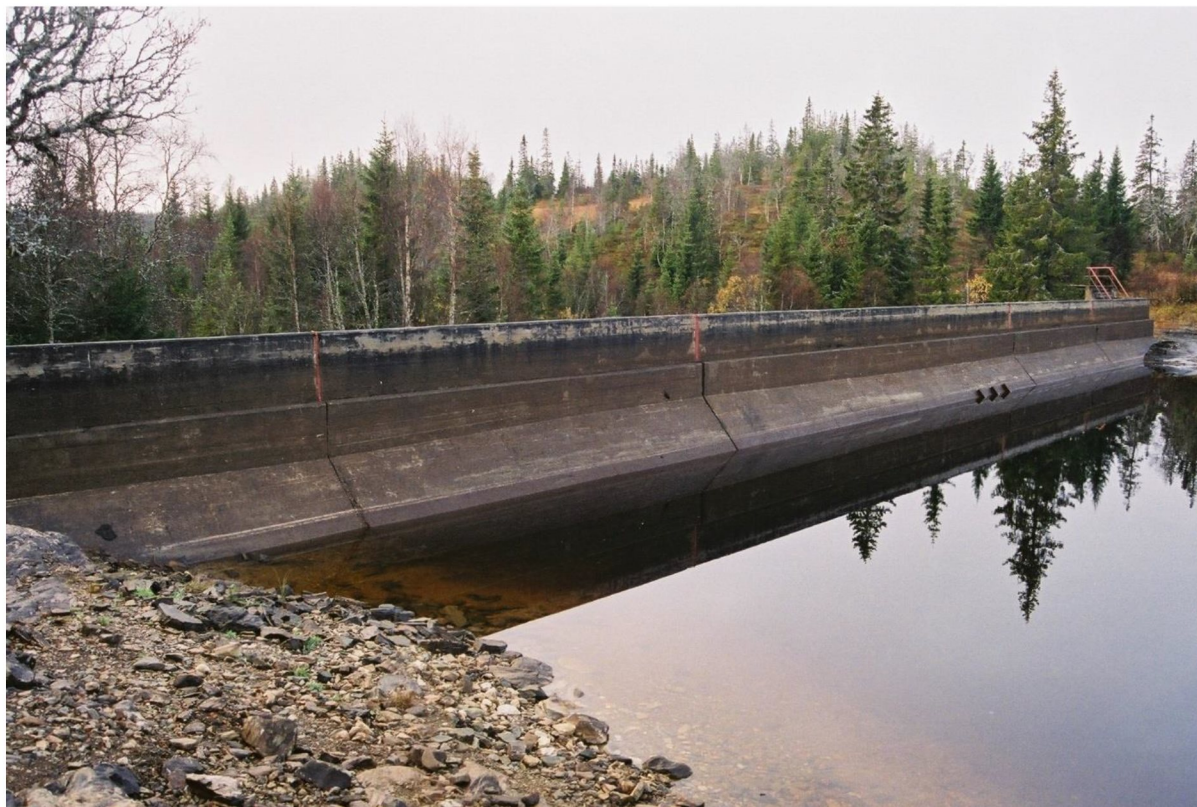
Figur 24 Eksisterende dam Røssin. Vannstand 24.oktober 2006: +353,9.

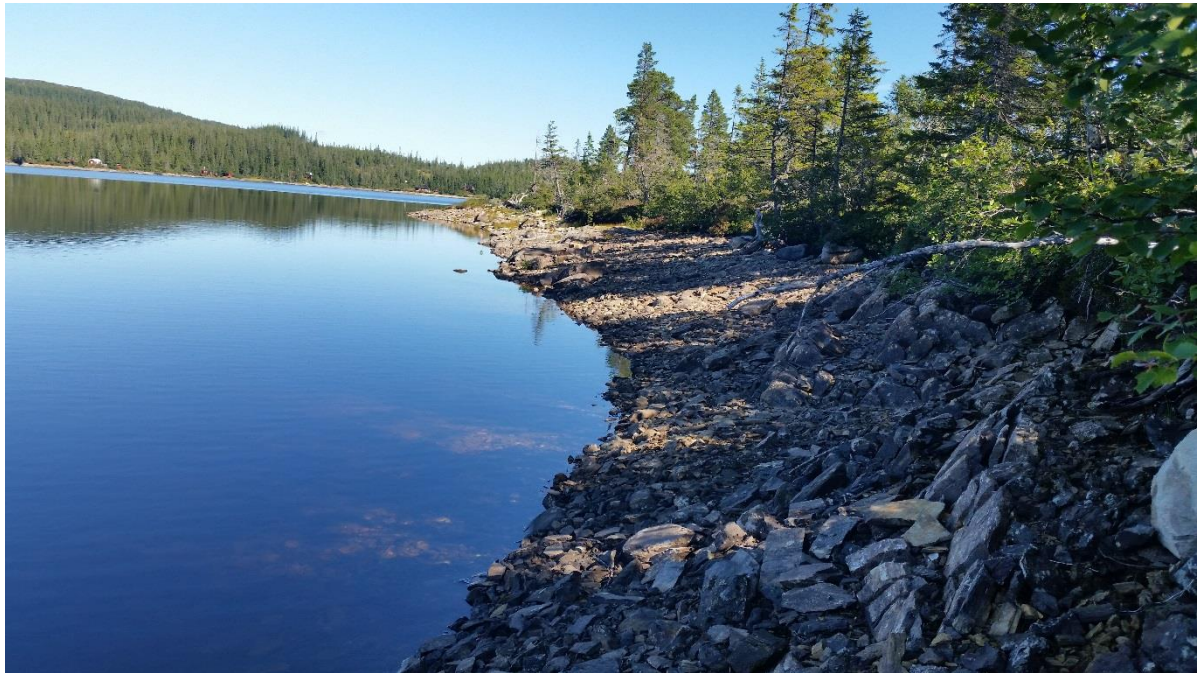
Figur 4. Strandsone øst for dammen. Vannstanden er her 10-30 cm under ny HRV etter damutbedringer. Foto: 17.8.2016.
