Reguleringa av Uste- og Hallingdalsvassdraget

REVISJONSDOKUMENT DEL 2

Naturundersøkingar og synfaringsrapport

Befaringsnotat

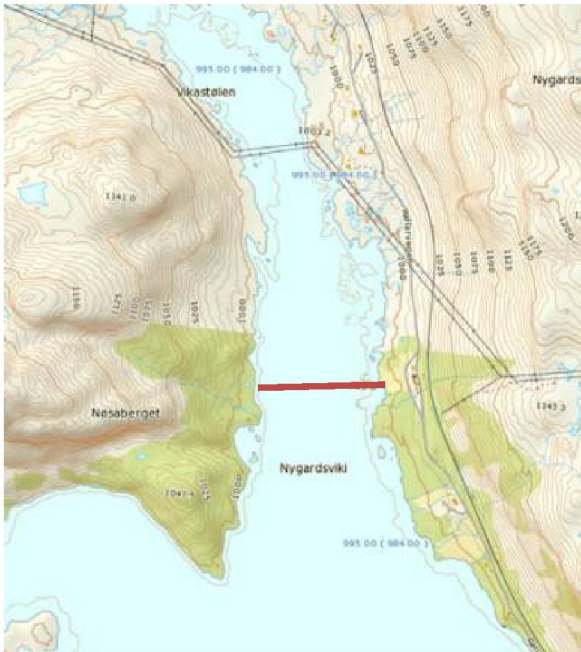
Kartutsnitt av Nygårdsvatn, med område for ønsket terskel merket med rødt.

Det er kommet inn et ønske om å anlegge en terskel i Nygårdsvatn ved Nygard, se kartutsnitt figur 1. Nygårdsvatn er ca 340 meter bredt på det aktuelle stedet. Dybdeforholdene er ukjent, men Nygårdsvatn er regulert 11 mete. Vannstanden i Nygårdsvatn varierer i løpet av sommersesongen, men som figur 2 viser er dette veldig avhengig av tilsiget. Dersom en terskel skal ha noen effekt må den bygges med kronetopp på XXX kote 993XXX, og det vil bety en stor konstruksjon inne i et reguleringsmagasin.

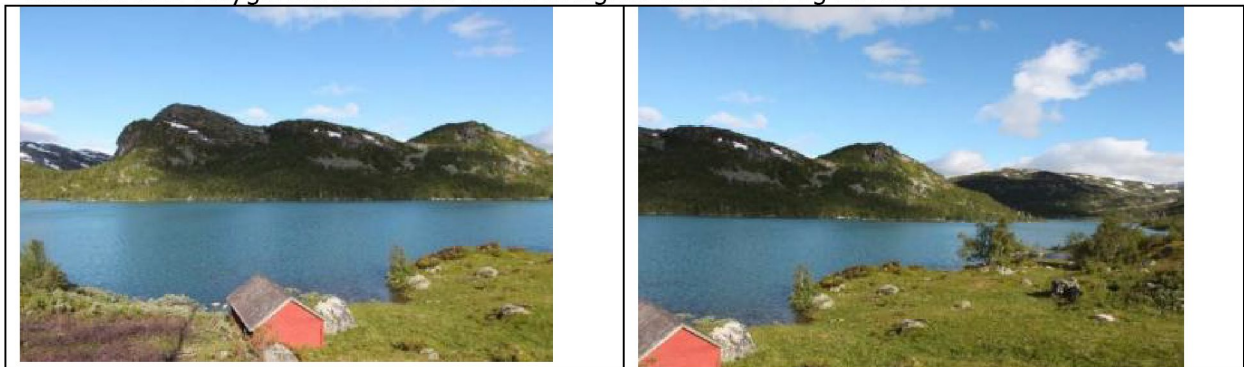
Bildene er tatt ved Nygård sett mot vest. Vannstanden var på kote 994,7 da bildet ble tatt 4. juli 2017.

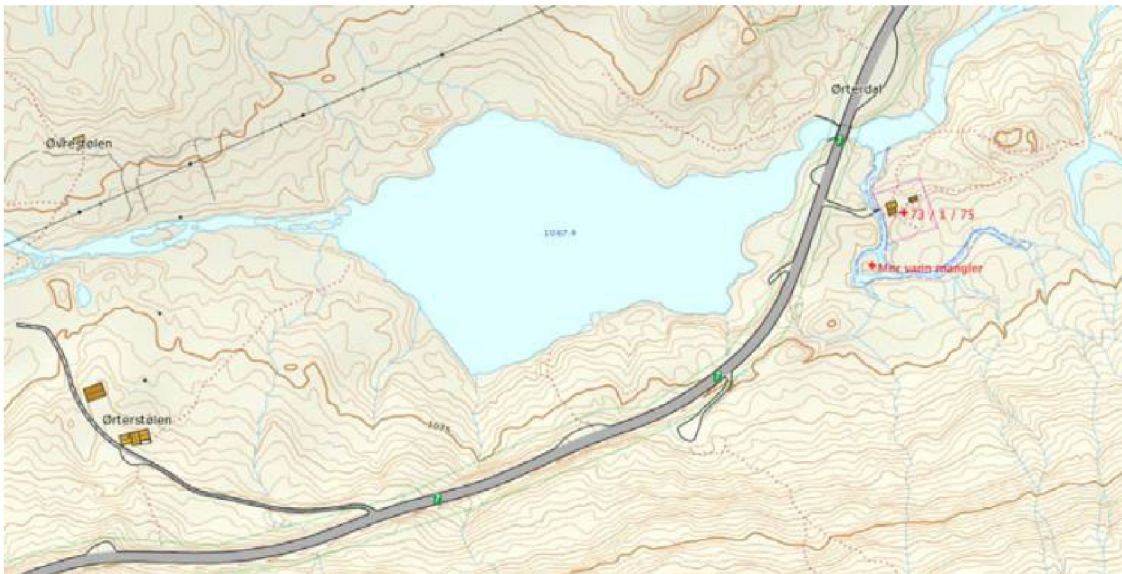
Kartutsnitt som viser et område nedstrøms Ørterstølen med et sidevassdrag som kommer inn fra øst.

En omlegging vil gi ca. 500 m² nytt bekkeareal (basert på gjennomsnittsbredde på 1,5 meter) og det vil gi litt større vannutskifting i Ørterstøltjernet, samt at det kan bli noe bedre forhold for gyting på utløpstersklen i tjernet.

Omlegging av bekken vil kreve en kulvert gjennom RV7.

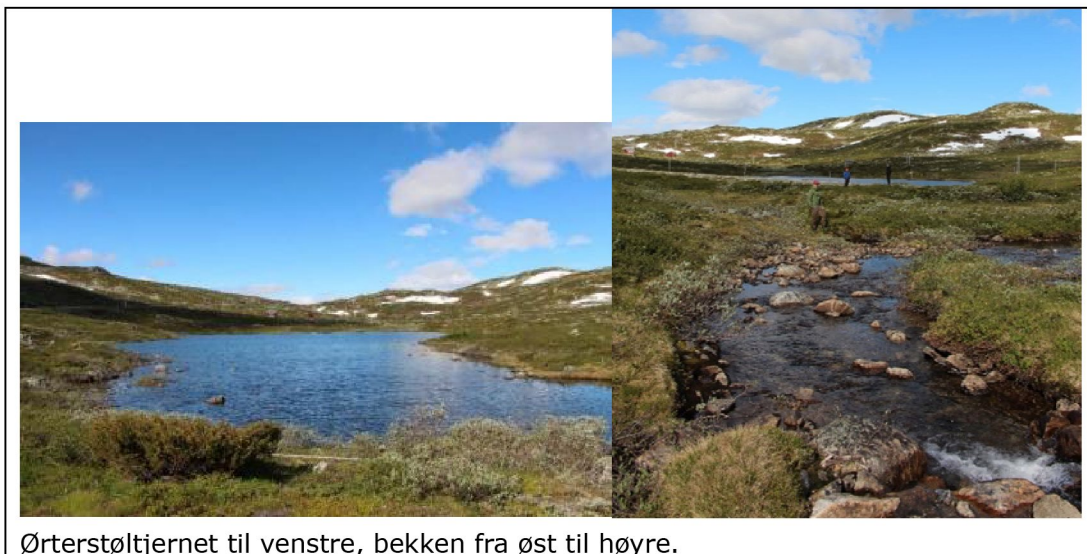
Ørterstøltjernet til venstre, bekken fra øst til høyre.

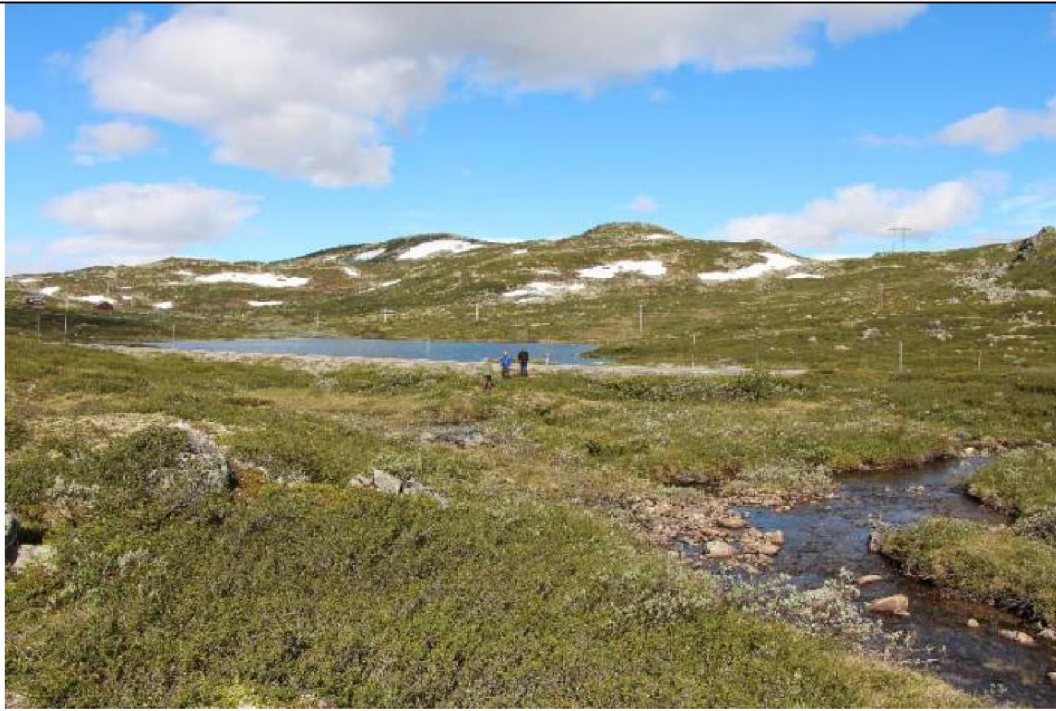
Bekken som renner nedstrøms Ørterstøltjernet.

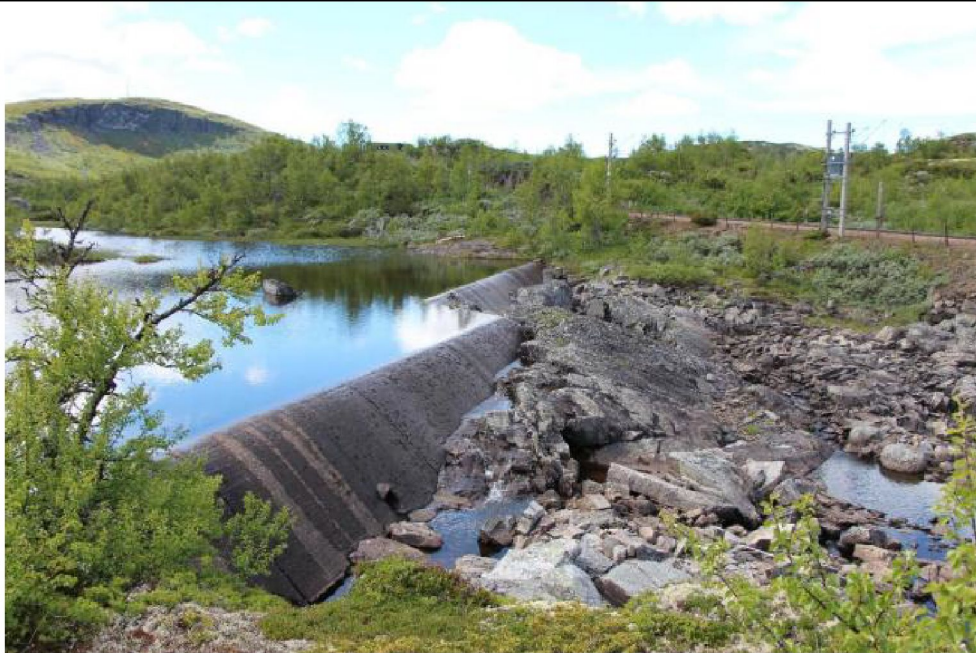
Betongterskel ved utløpet av tjernet (Reinsvadet)

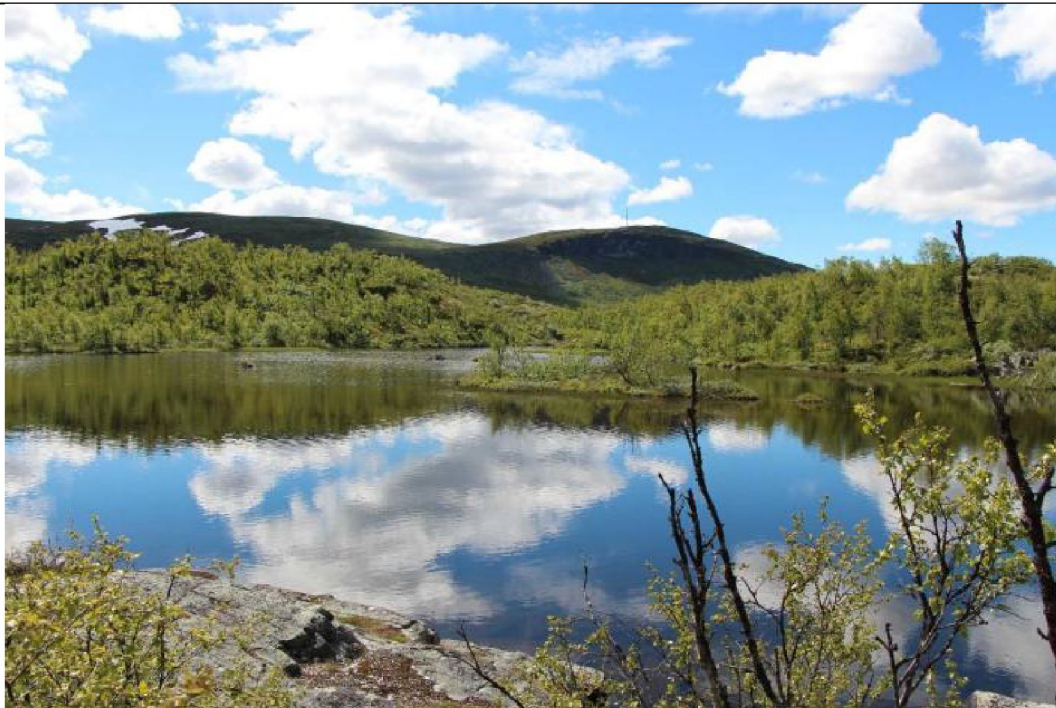
Nedre del av tjernet (Reinsvadet). Det er flere tydelige teltplasser og stier her i området ved utløpet av Reinsvadet.

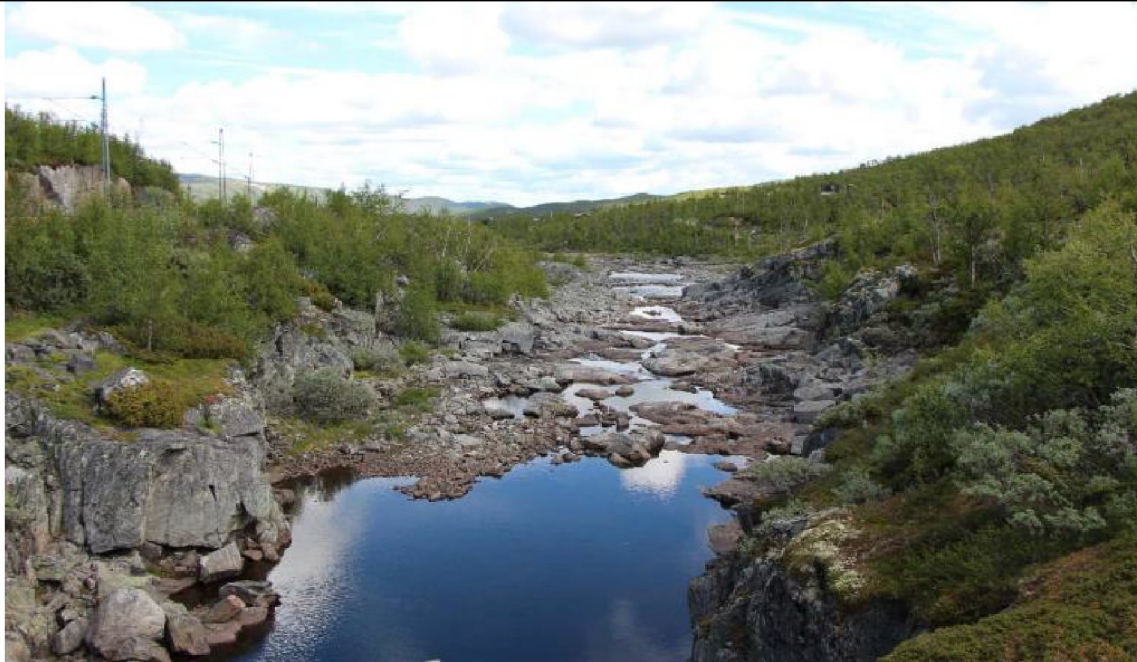
Nedstrøms Ustebrua. Her danner elva mange kulper i grunnfjellet. Elvebunnen er dominert av grunnfjell og stor blokk.

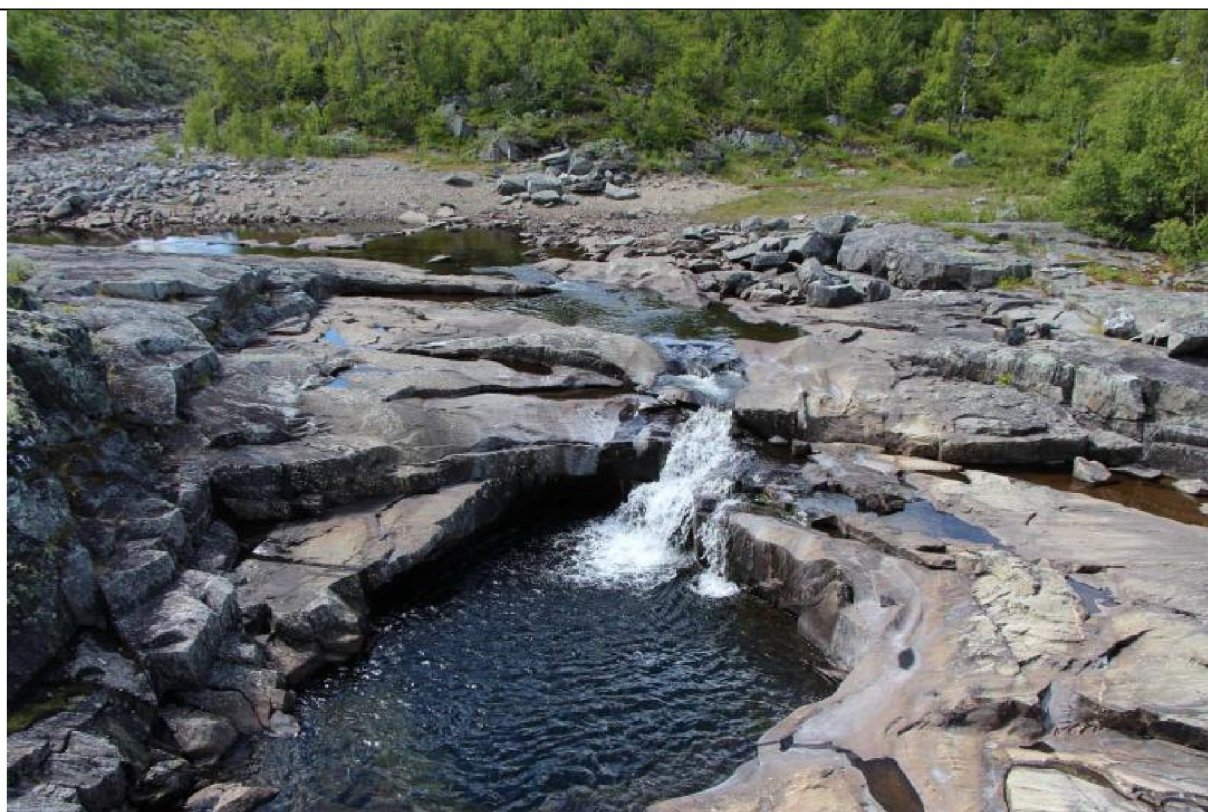
Nærbilde av elvebunnen oppstrøms Biskolabrua som er dominert av grunnfjell, men med noe stor stein og blokk.

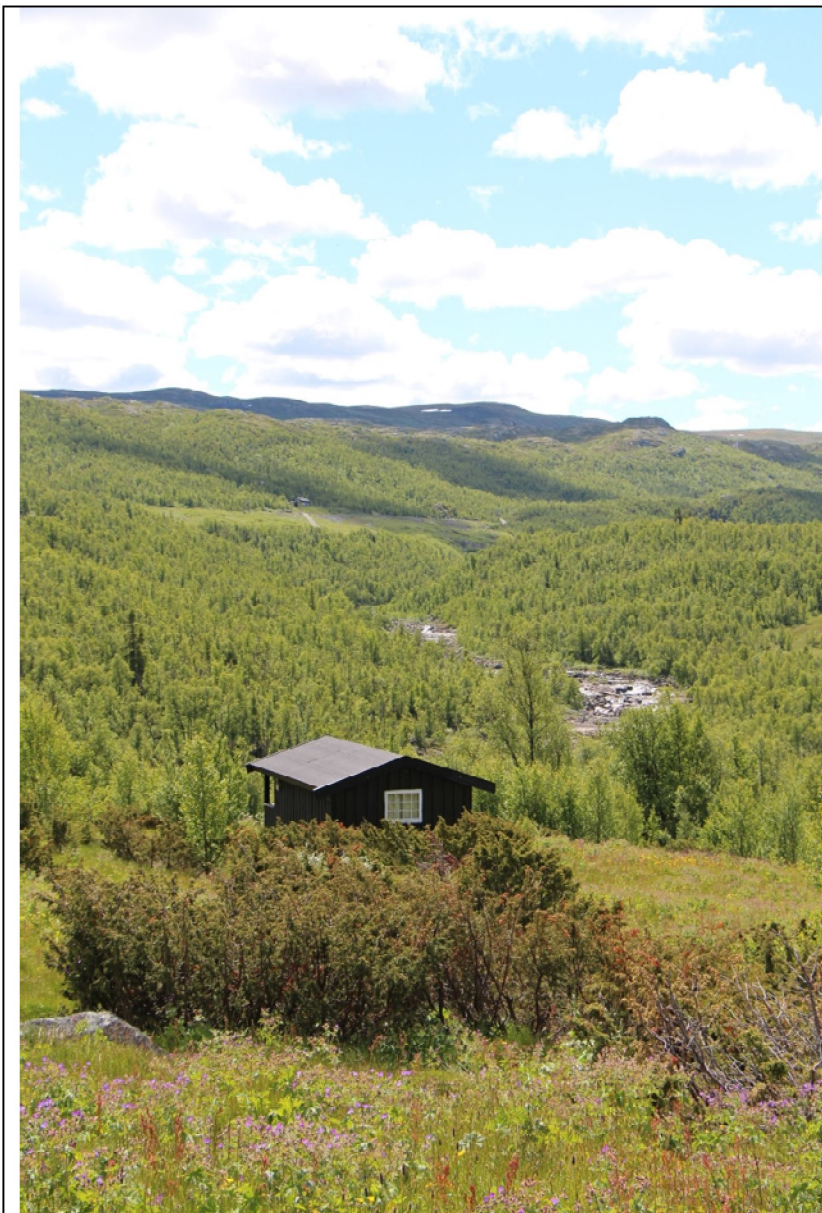
Usteåne sett fra Liistølen. Bildet viser tippen ved tverrslag 1 i bakgrunnen.

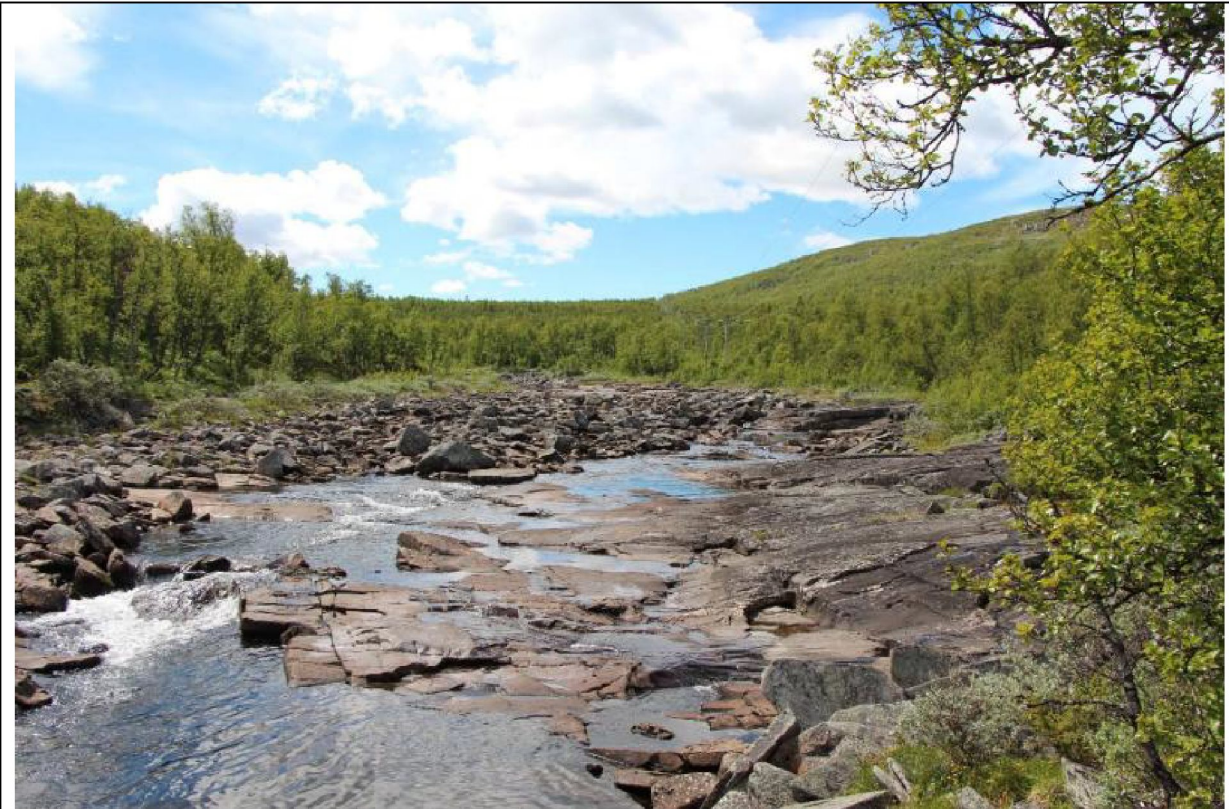
Usteåne ved stien fra Liistølen. Elvebunnen er dominert av grunnfjell og blokk/stor stein. Kulpene er fra 0.5 til 1.0 meter dype på den vannføringen som er i elva (ca. 200 l/s).

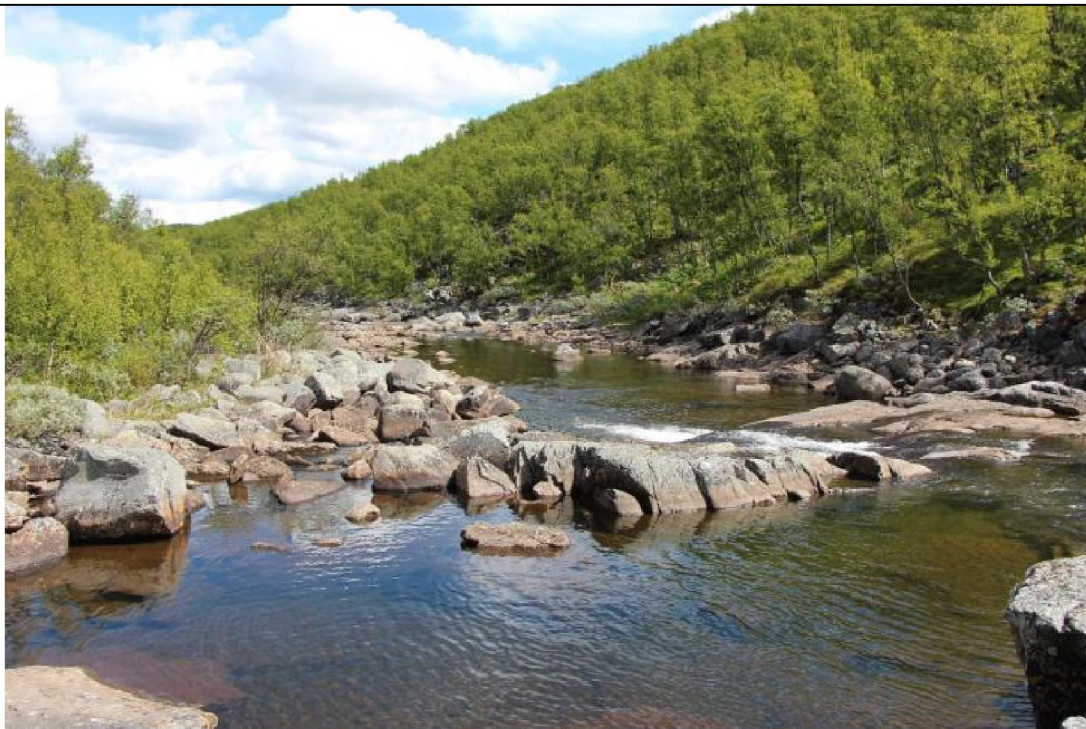
Kulp dannet av grunnfjellknaus med en kort strykestrekning før neste kulp. Bildet er representativt for utformingen av elvebunnen på strekningen ned mot Ustedalsfjorden. Kulpen på bildet er ca. 1 meter dyp.

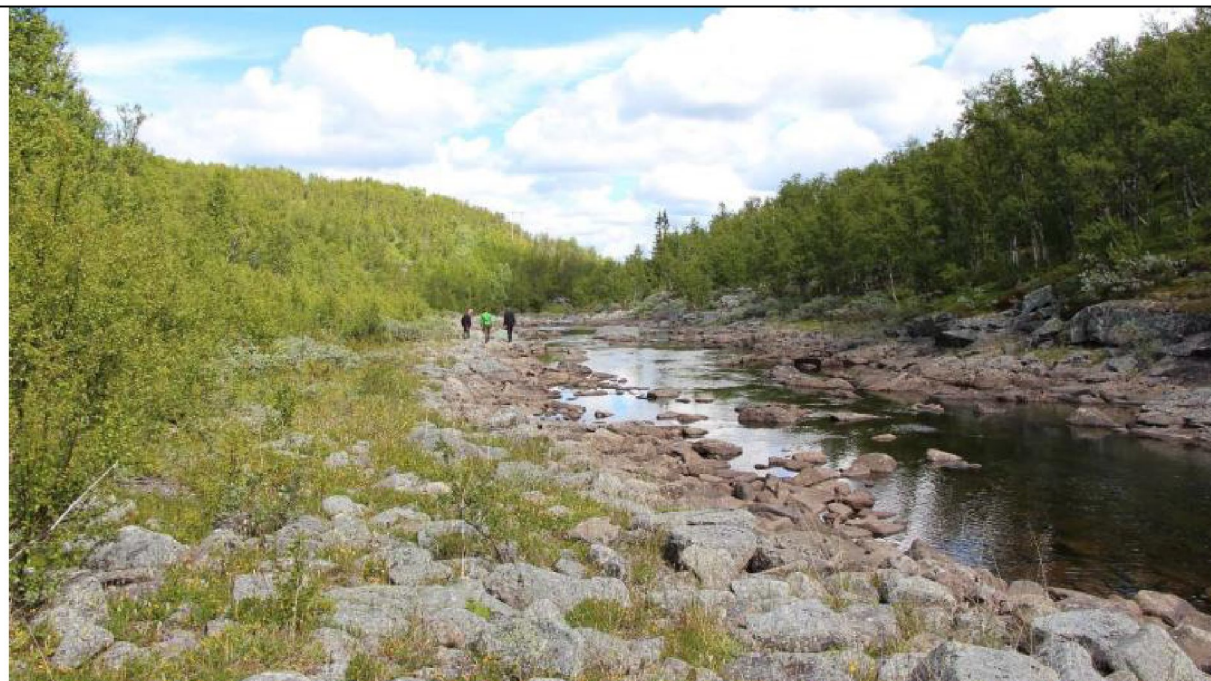
Usteåne ned mot grensen til eiendommen til Arne Dokken. Elva er her litt roligere, med mindre fall, og det dannes et rolig strømparti. Dybden er fra 0.2 til 0.5 meter. Elveleiet er bredt (> 20 meter), med bredden på vanddekket areal varierende mellom 3-5 meter.

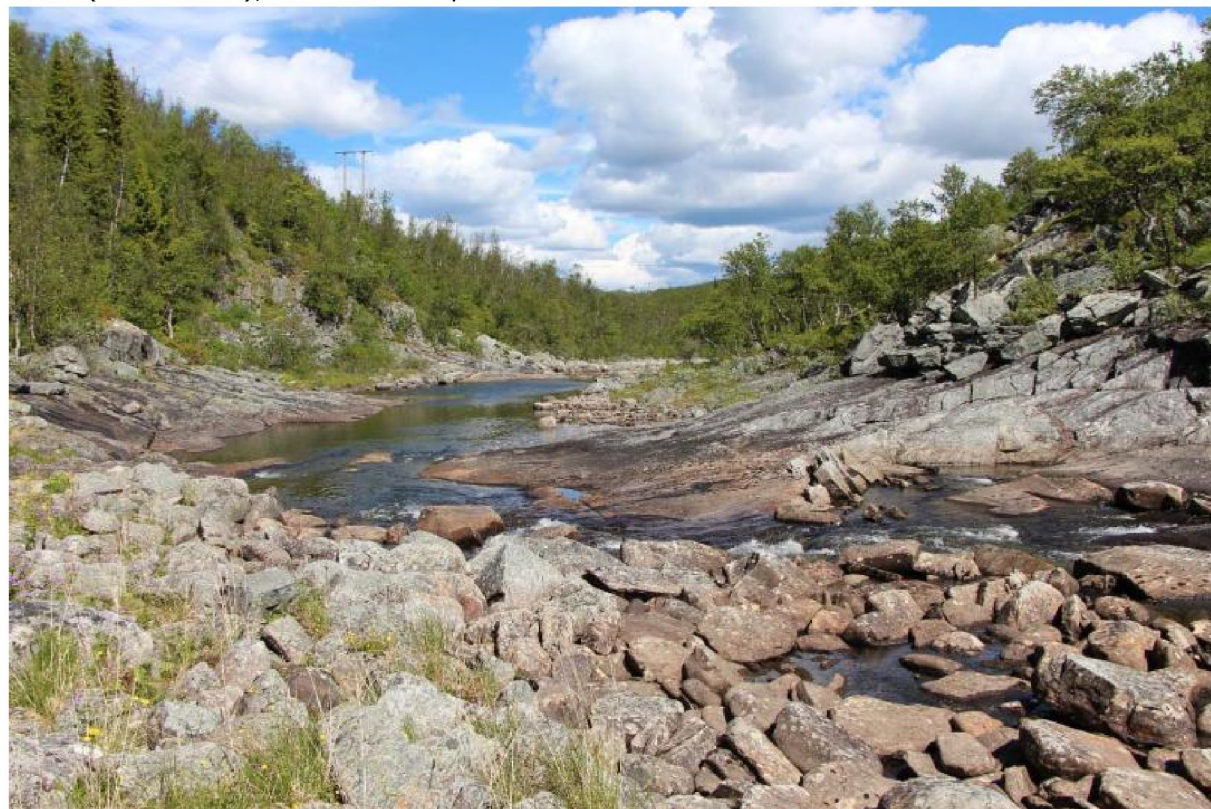
Elva ved eiendomsgrensen til Arne Dokken. Strykparti som er dannet av grunnfjell.

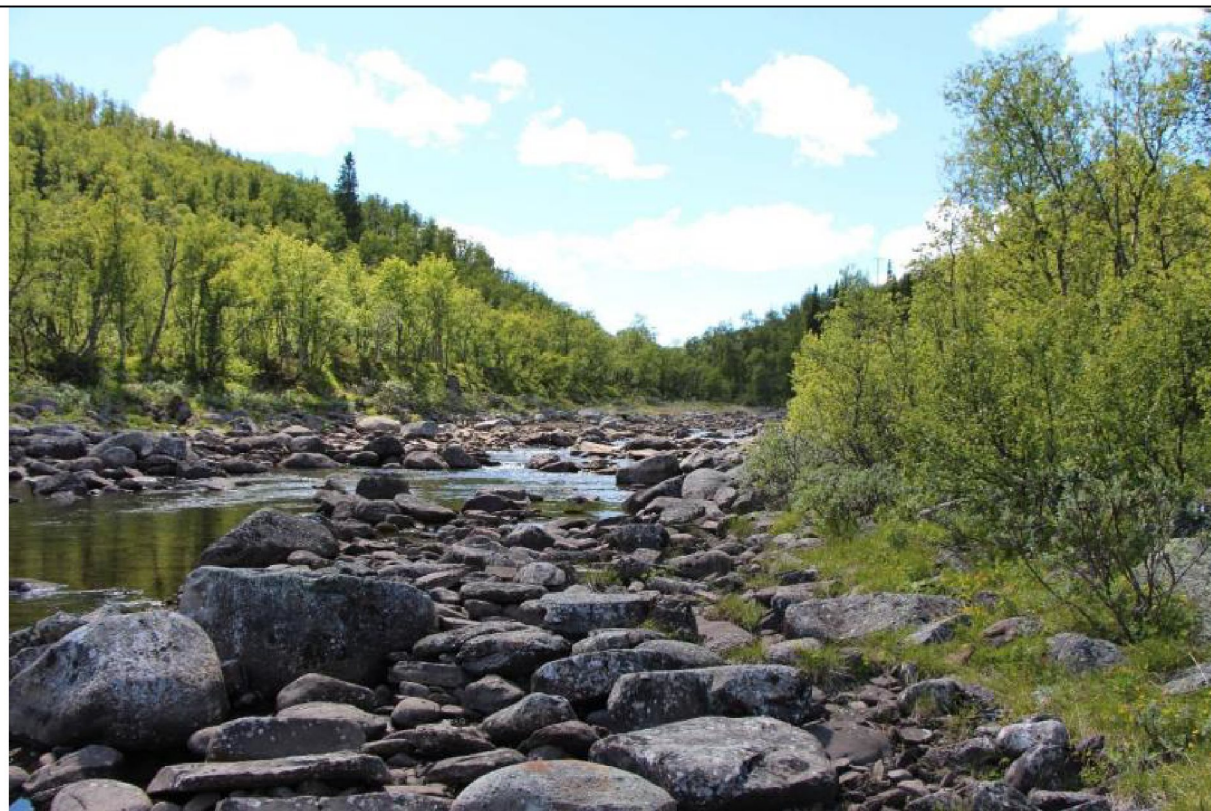
Usteåne nede ved Uthusøyne/Nystølen. Dominert av blokk og stor stein. Kulpene varierer i dyp fra 0.2 meter til opp mot 1 meter.

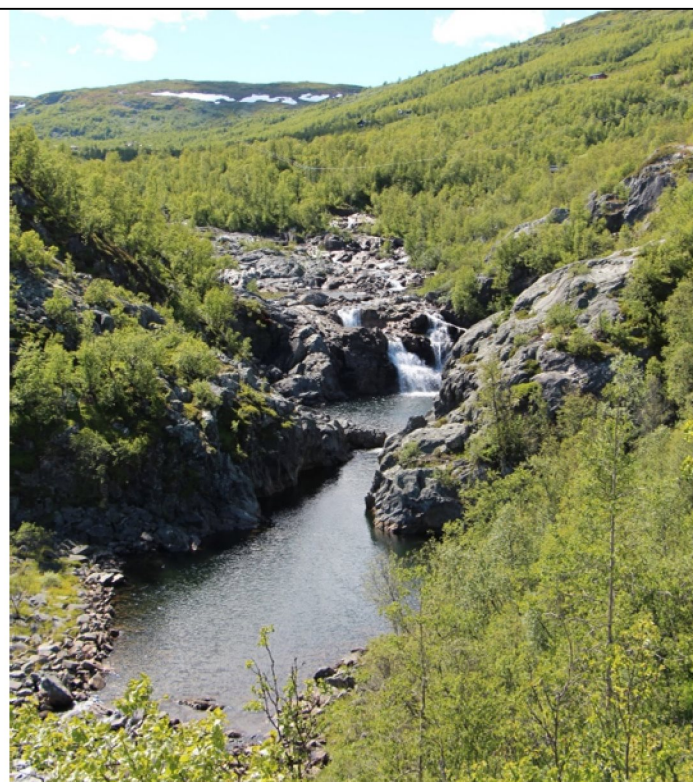
Usteåne ved Juvefossen. Definitivt vandringshinder for fisk fra Ustedalsfjorden.

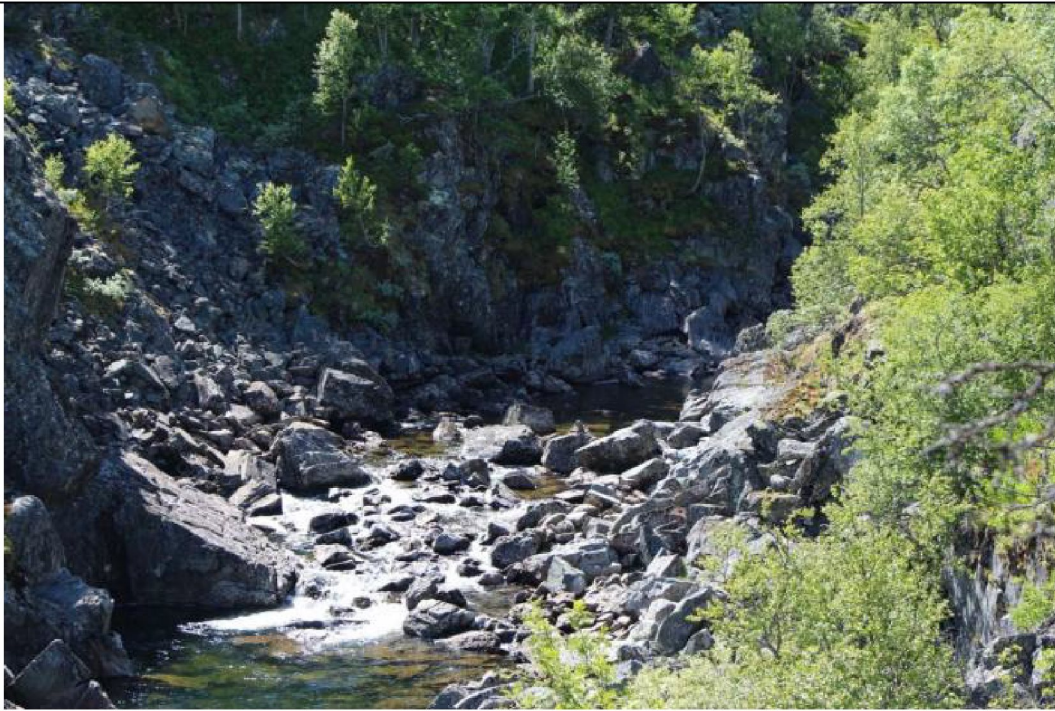
Elveleiet nedenfor Juvefossen er dominert av blokk og er veldig utilgjengelig. Det er noen kulper mellom strykstrekningene som gir gode skjulmuligheter og oppvekstområder for fisk.

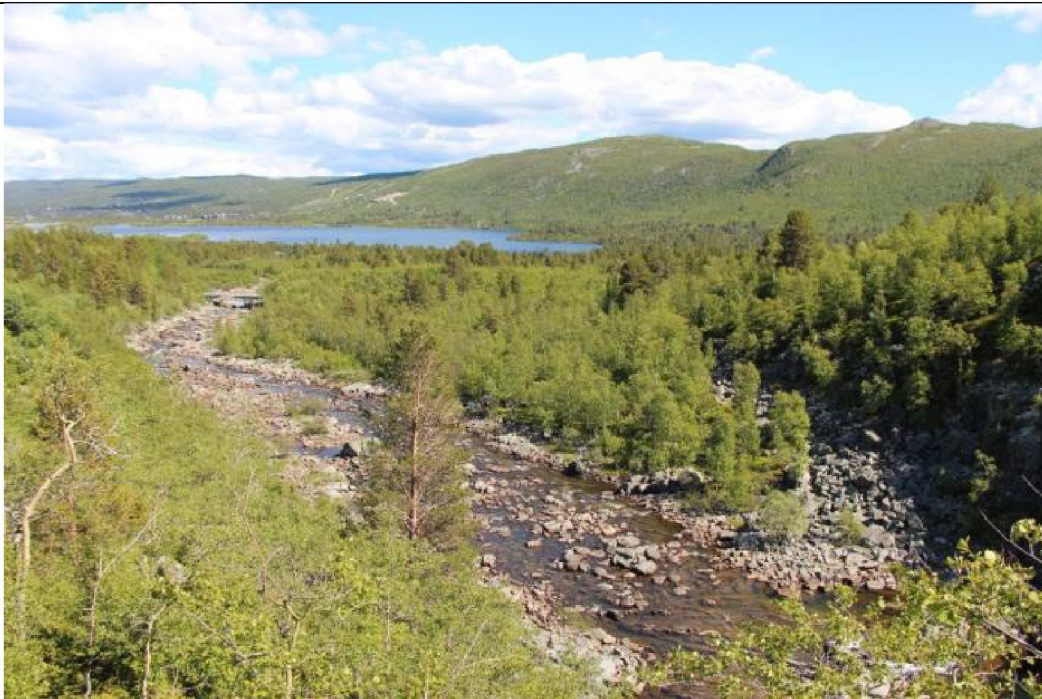
Nedenfor juvet, på det litt slakere partiet mot Ustedalsfjorden. Fisk kan vandre fra Ustedalsfjorden og opp til juvet og kanskje innover i juvet mot Juvefossen. Elvebunnen er dominert av blokk og stor stein, med noe fjell som danner svaberg.

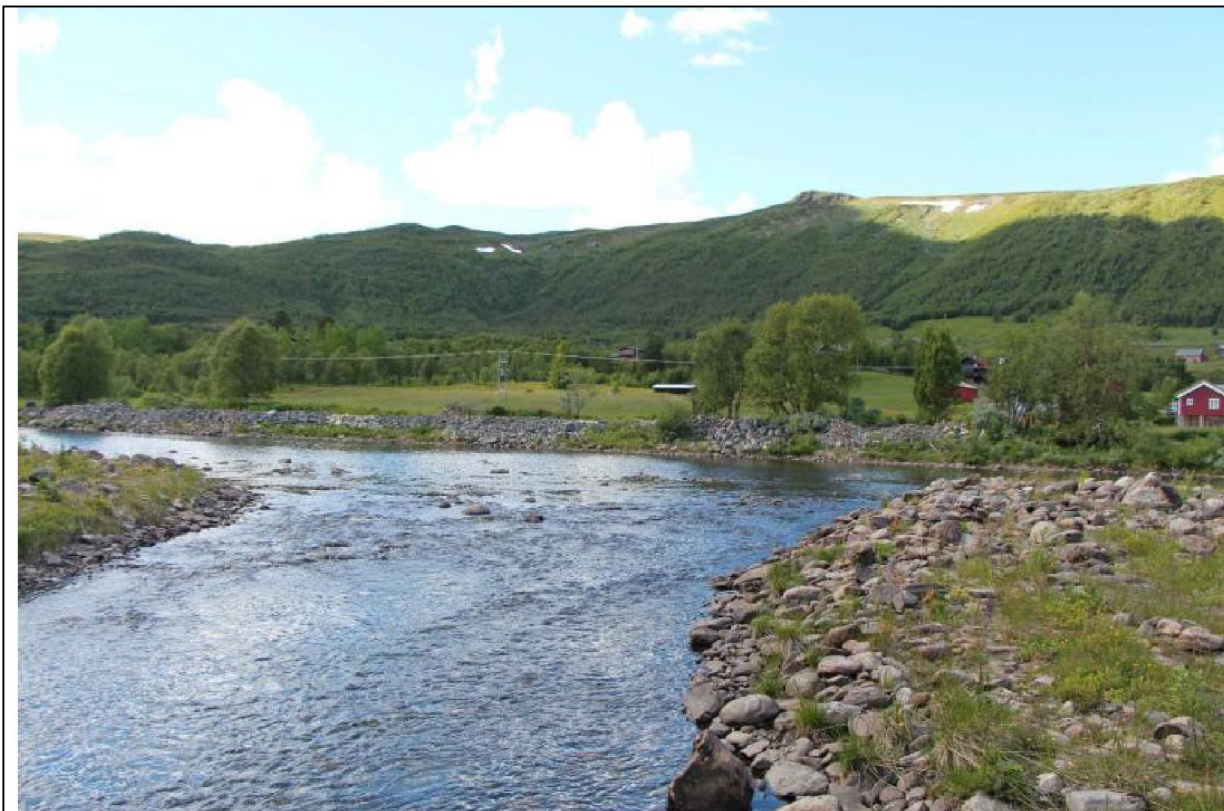
Usteåne nede ved Gjerda. Bildet er tatt fra broen som krysser over det vestre elveløpet. Elvebunnen er dominert av stein og grov grus, men det er også områder med gytegrus. Omfanget av gytearealet er ikke kartlagt, men det er betydelige arealer.

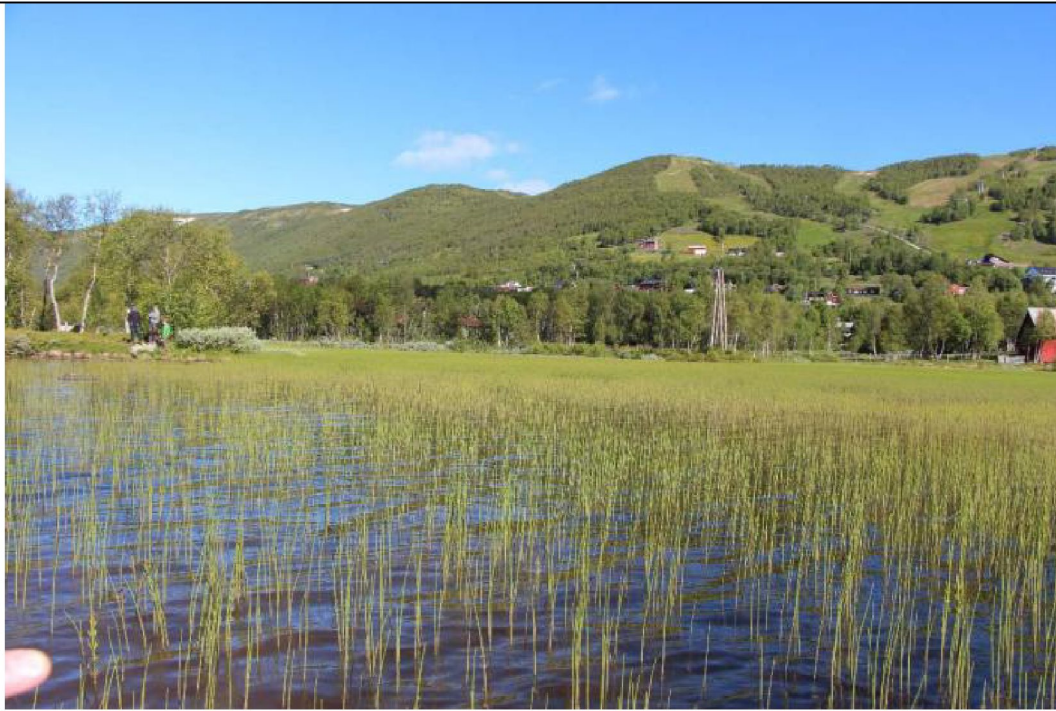
Starrbelte på nordsiden av Veslefjorden. Det er ca. 0.5 meter dypt der bildet er tatt.

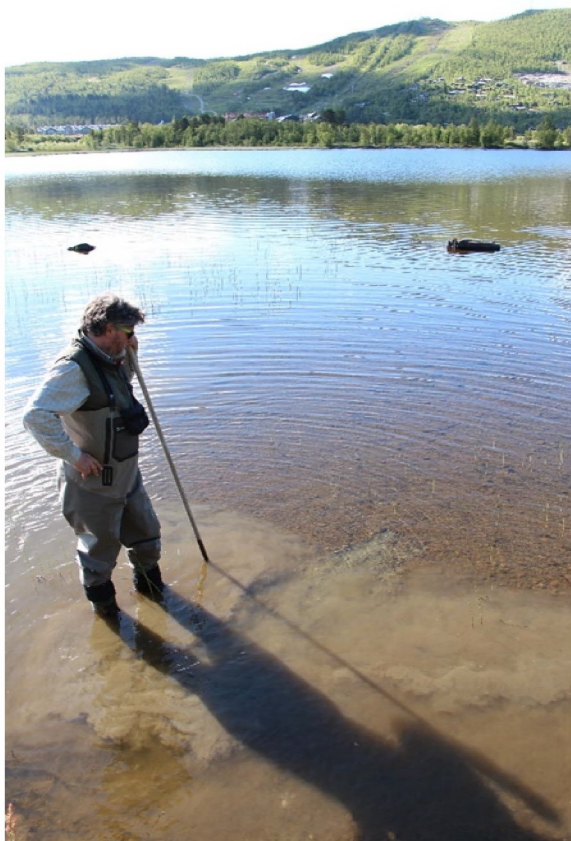
Bunnsedimenter som er virvlet opp fra Veslefjordens nordside. Sedimentene er her en blanding av litt organisk materiale og sand/silt/leire.

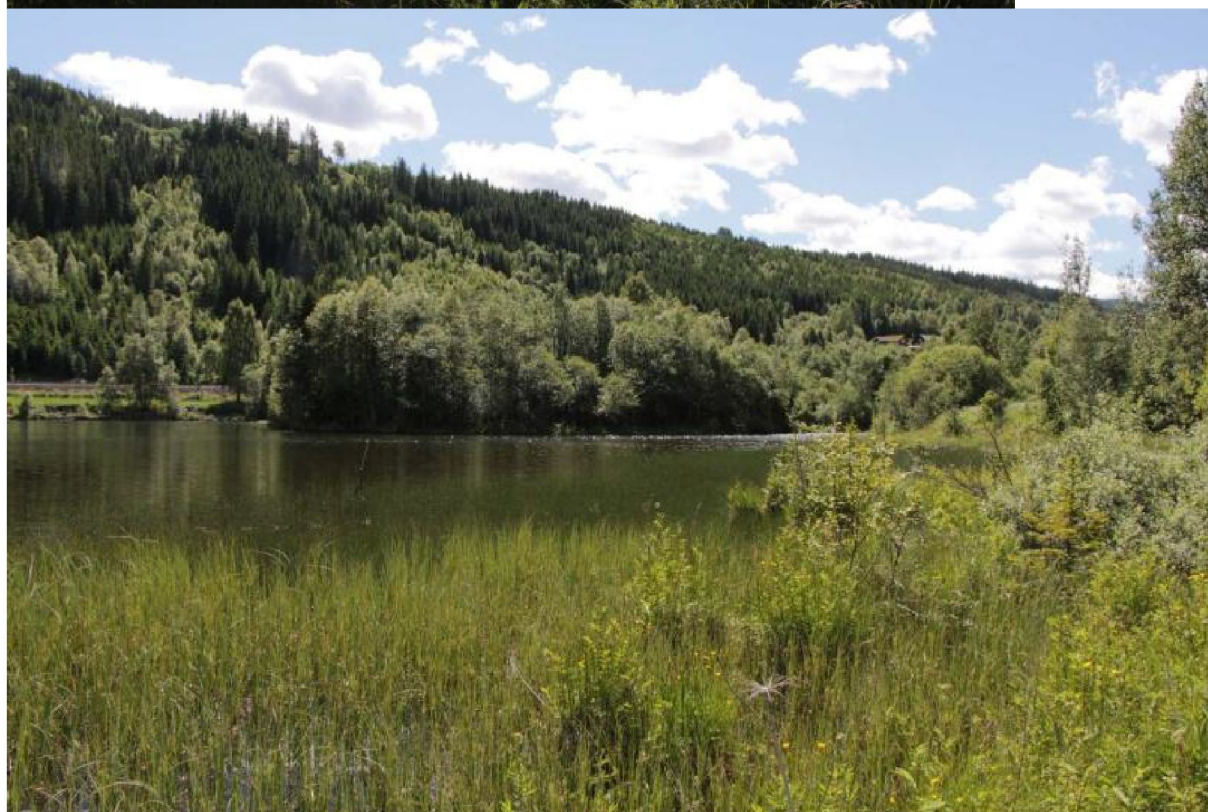
Gjengroing i vika ved Torkelsplassen i Veslefjorden. Starr og elvesnelle er dominerende vegetasjon.

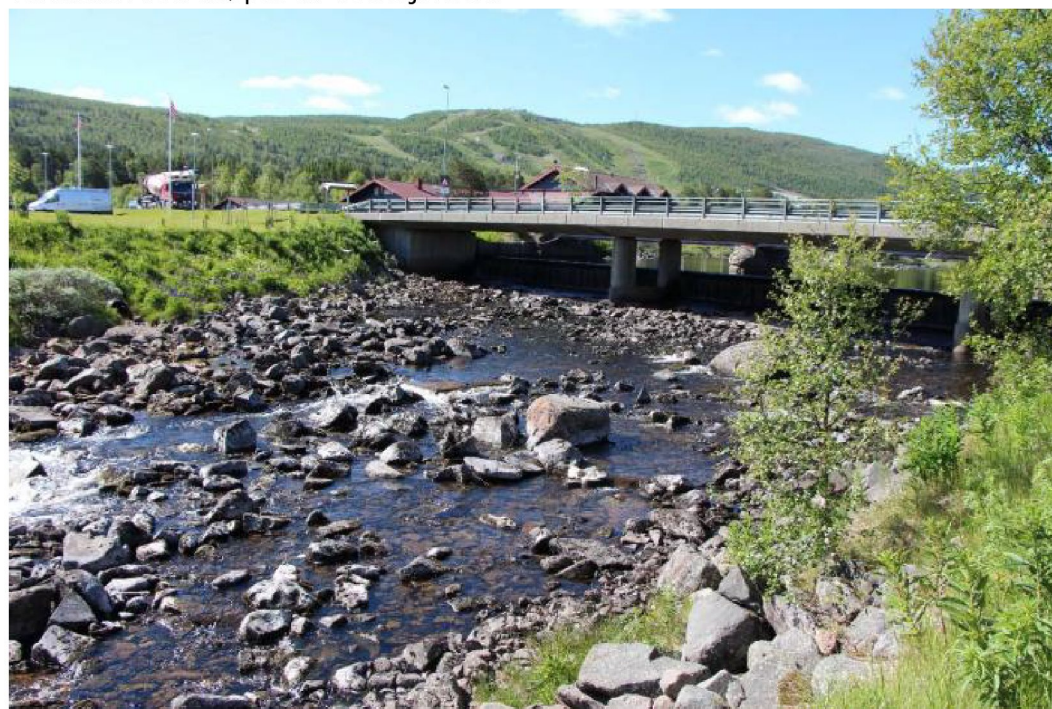
Rett nedstrøms Geilo bru. Vannføringen er ca. 320 l/s. Elvebunnen er på strekningen fra Geilo bru og ned til Slåttahølen dominert av fjell, stor stein og blokk.

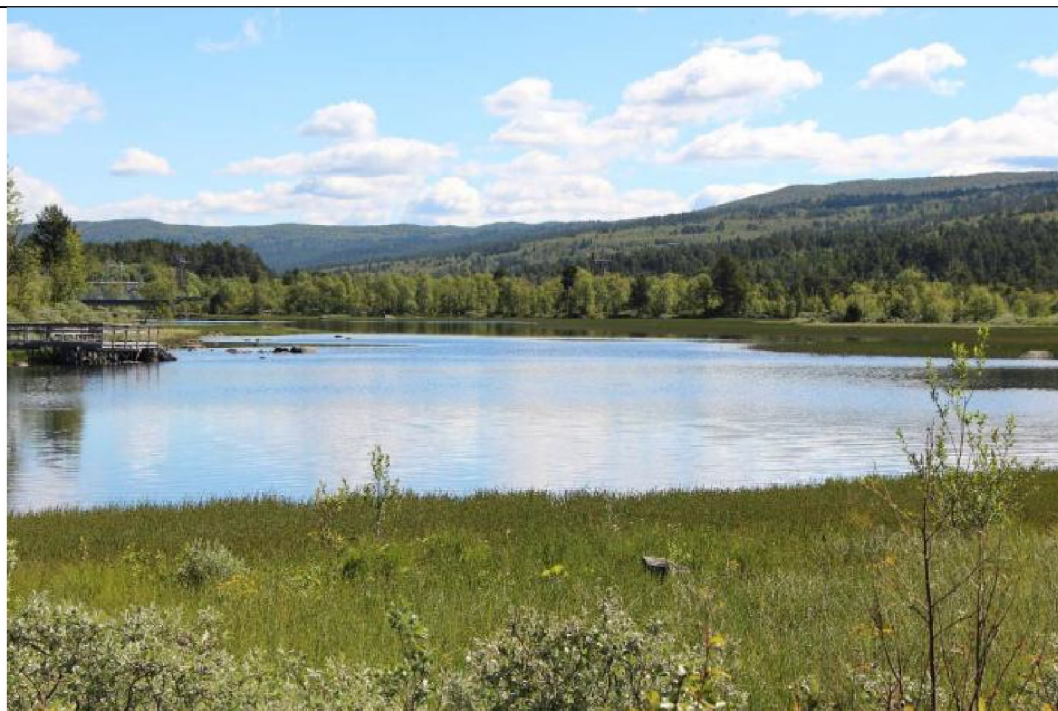
Øvre del av Slåttahølen. Gjengroing med starr i viker og bakevjer.

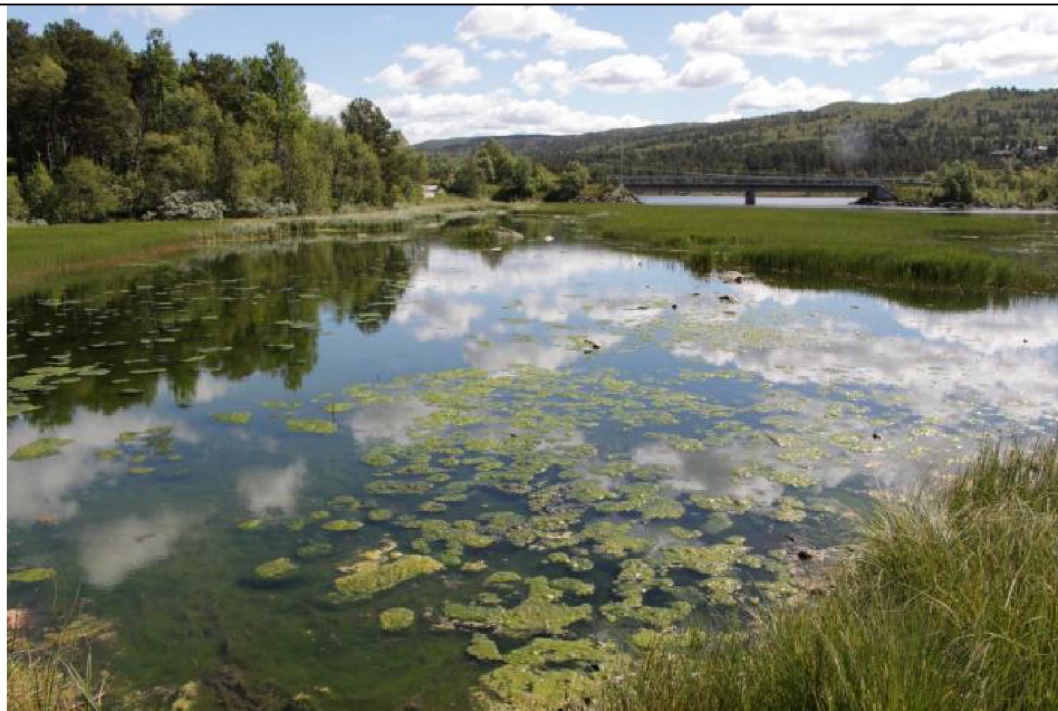
Vika ved Lienvegen i Slåttahølen. Store algeforekomster samt elvesnelle og starr. Det har tidligere vært kloakkutslipp fra pumpehus i denne vika, og i 2016 ble et utslipp registrert under en befarings ved HC fiskeklassen lengre opp i Slåttahølen.

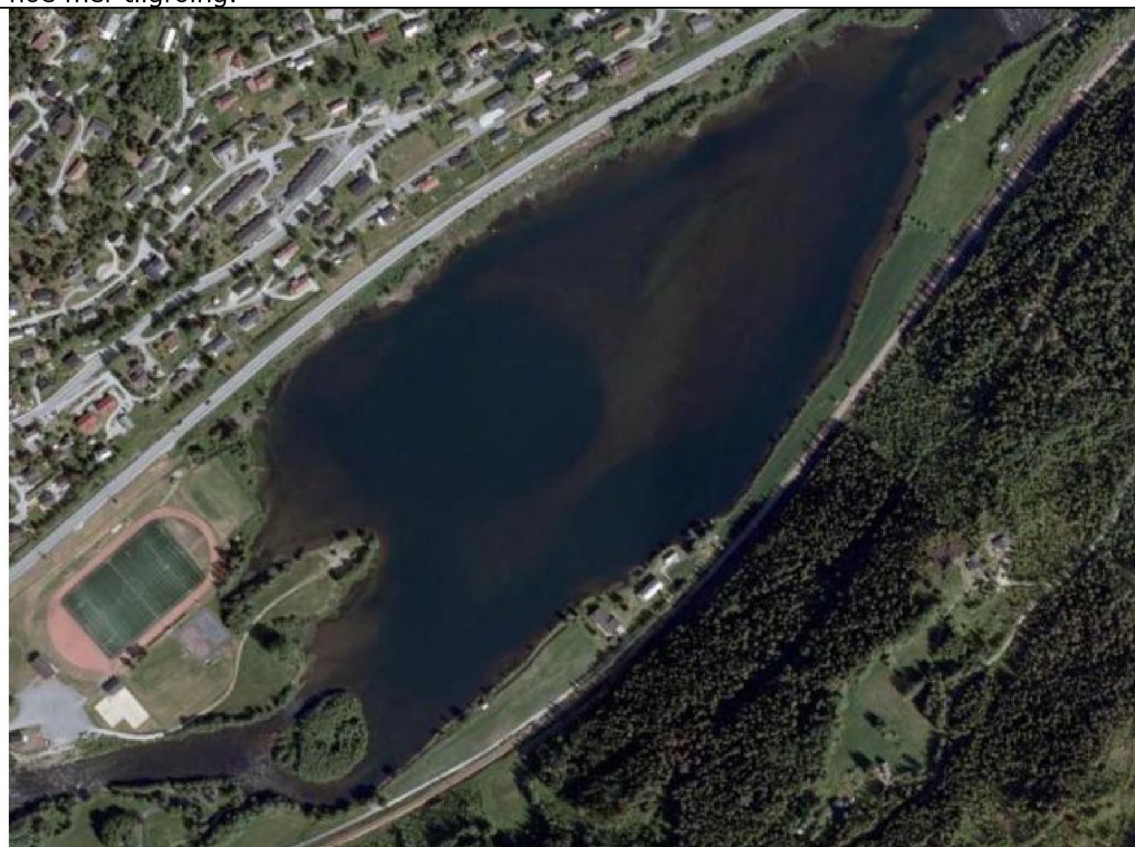
Flyfoto av Oppsjø, 2016.

Det har kommet inn ønske om en vurdering av tilgroing av vannplanter i Oppsjø. Ved hjelp av netttjenesten www.norgebilder.no kan man sammenligne flyfoto fra ulike perioder (tilbake til 1991) med flyfoto fra 2016. Det er spesielt i bakevjene ved innløpet i Oppsjø at det har blitt noe mer tilgroing.

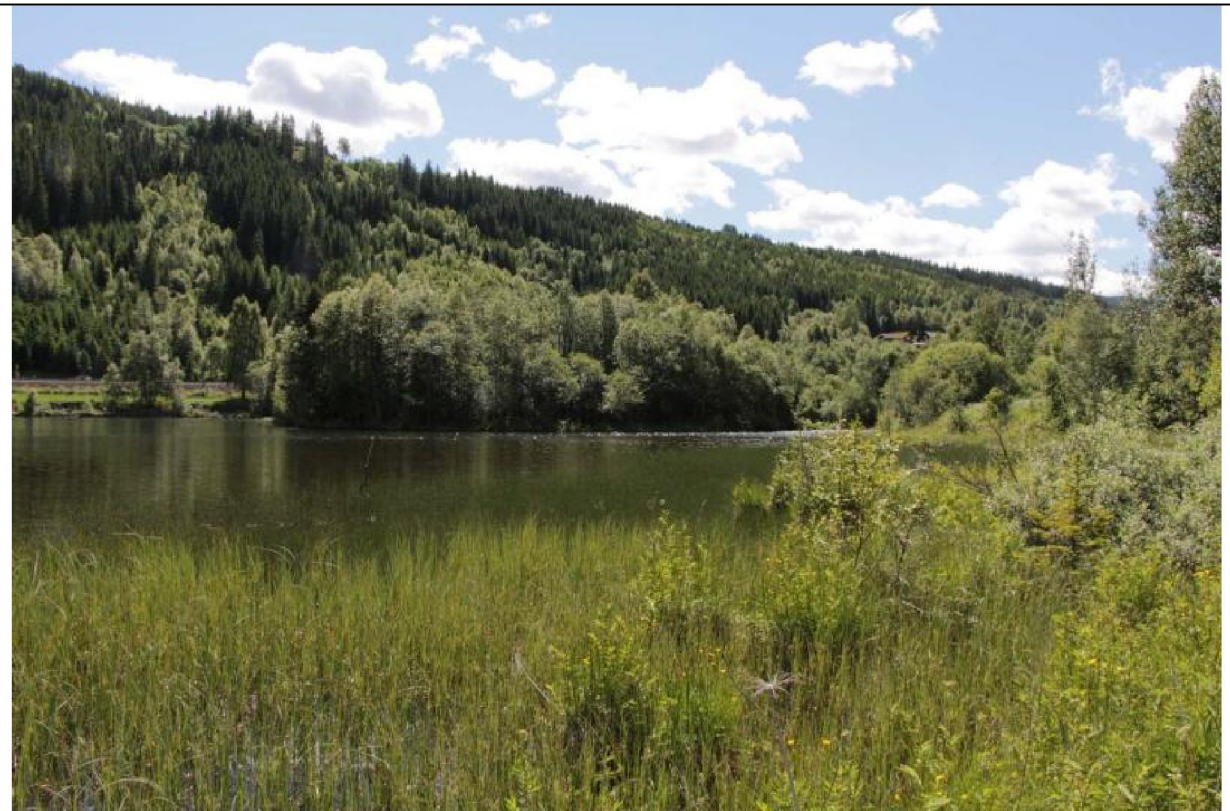
Bildet er tatt fra spissen av odden ved vanninntaket til Ål kommune og oppover mot innløpet av Hallingdalselva. Elvesnelle og ulike starrarter dominerer vegetasjonen, og vegetasjonsbeltene er ikke spesielt utbredt.

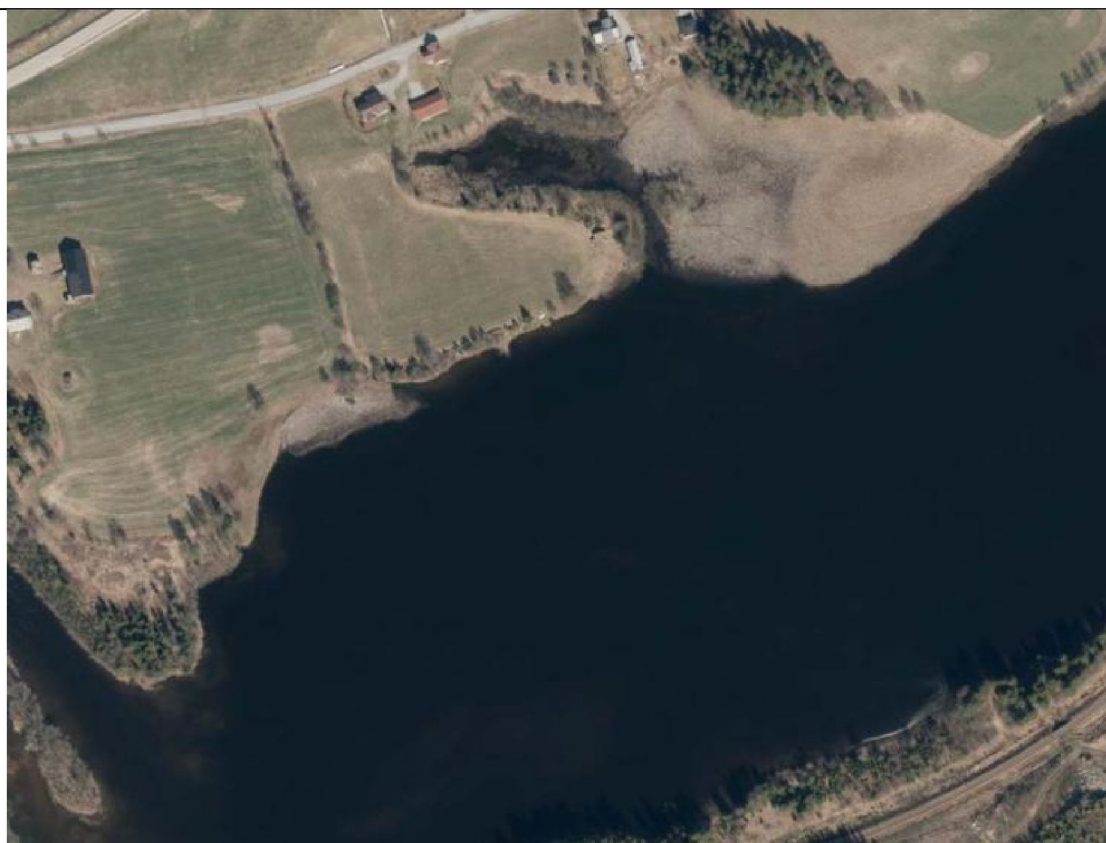
Flyfoto av midtre del av Tingvollfjorden tatt i 2016.
