Reguleringa av Uste- og Hallingdalsvassdraget

REVISJONSDOKUMENT DEL 2

Naturundersøkingar og synfaringsrapport

Befaringsnotat

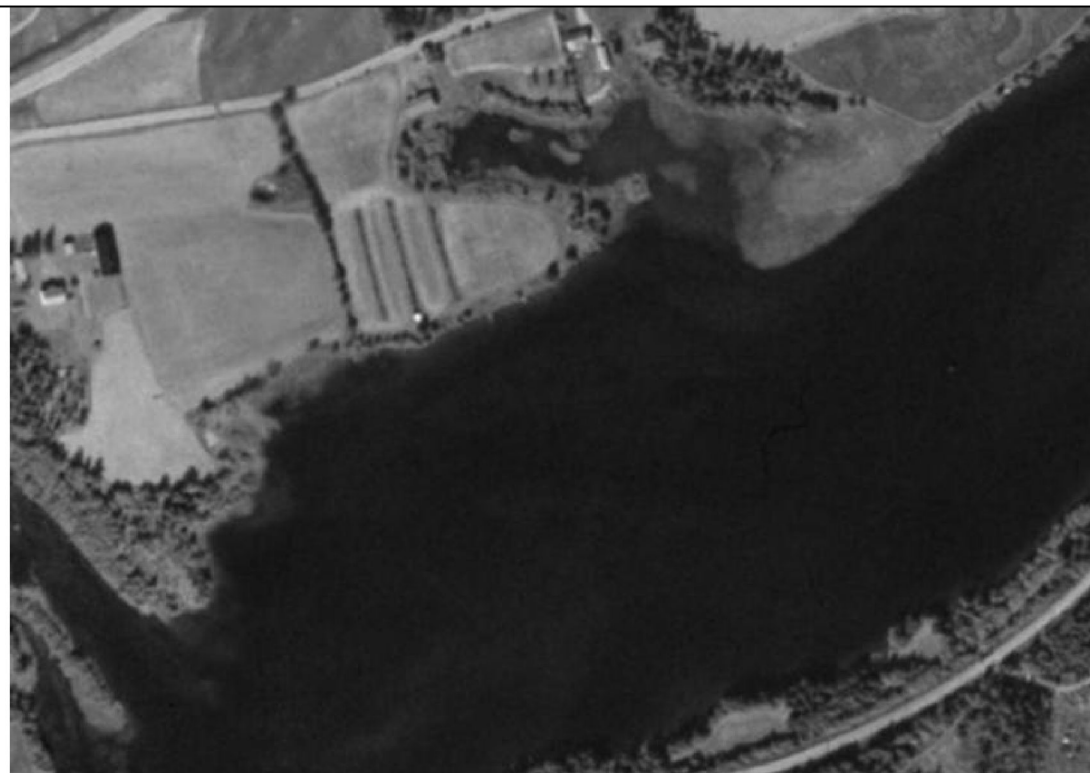
Samme parti av Tingvollfjorden. Flyfoto fra 1991.

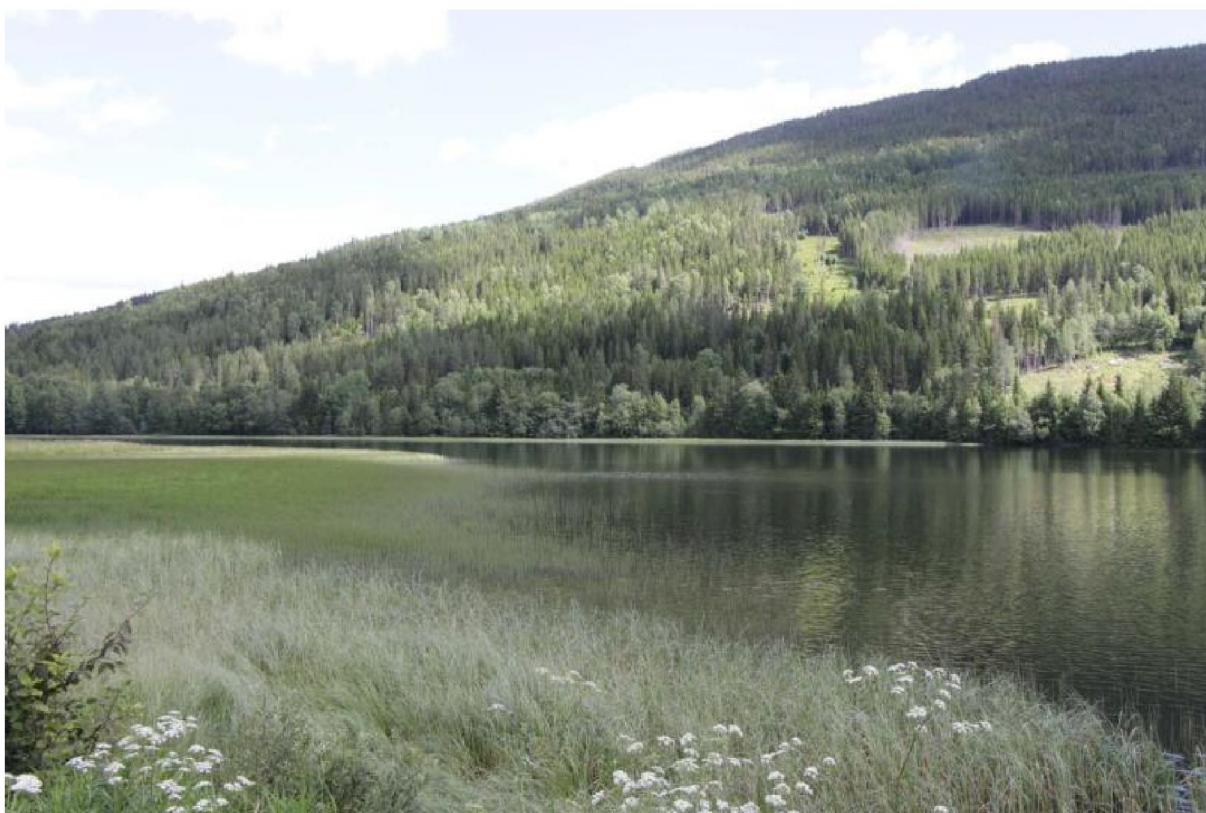
Bildet av Tingvollfjorden tatt nedstrøms. På venstre del av bildet er bakevja som nå er gjengrodd.

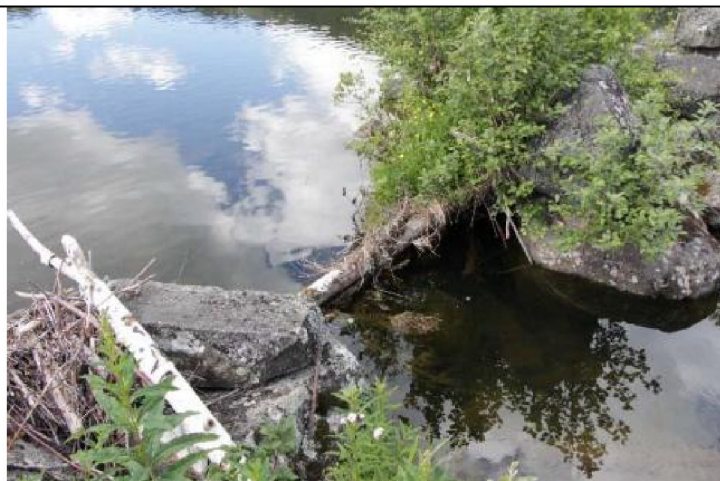
Innløpet til sideløpet nærmest Torpo stasjon. Det er laget en innsnevring som styrer vannmengden inn i sideløpet.

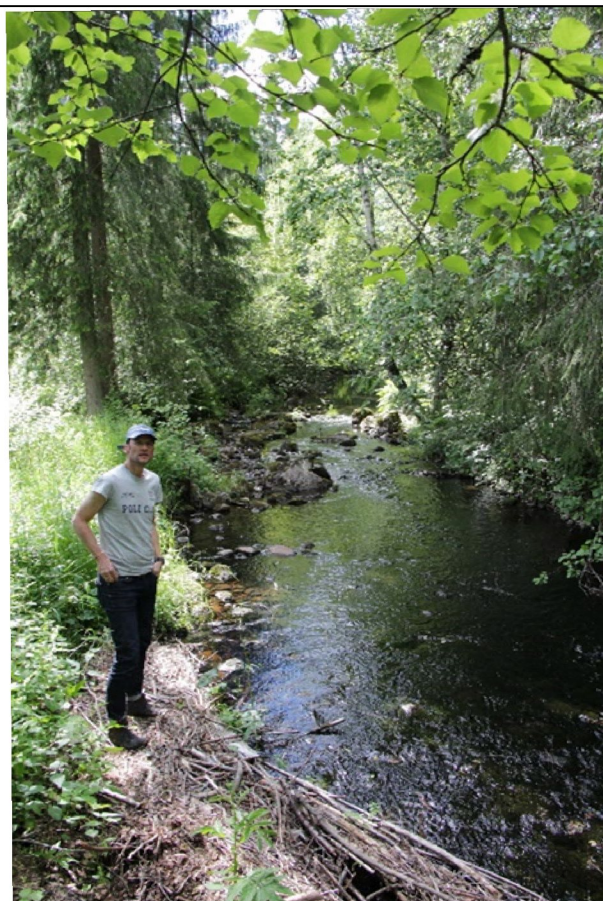
Habitatet i sideløpet er av god kvalitet, og det er en veldig tett kantvegetasjon som sikrer at det blir en del nedfallskvist, løv etc i bekken.

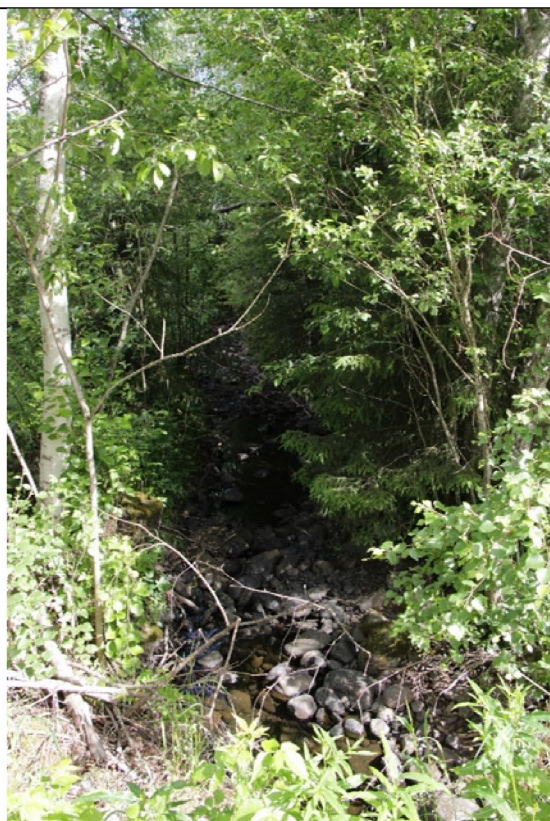
Sideløpet ved Bjørøyen der veien over til gården krysser. Dette er et lite sideløp, hvor potensialet må kartlegges bedre.

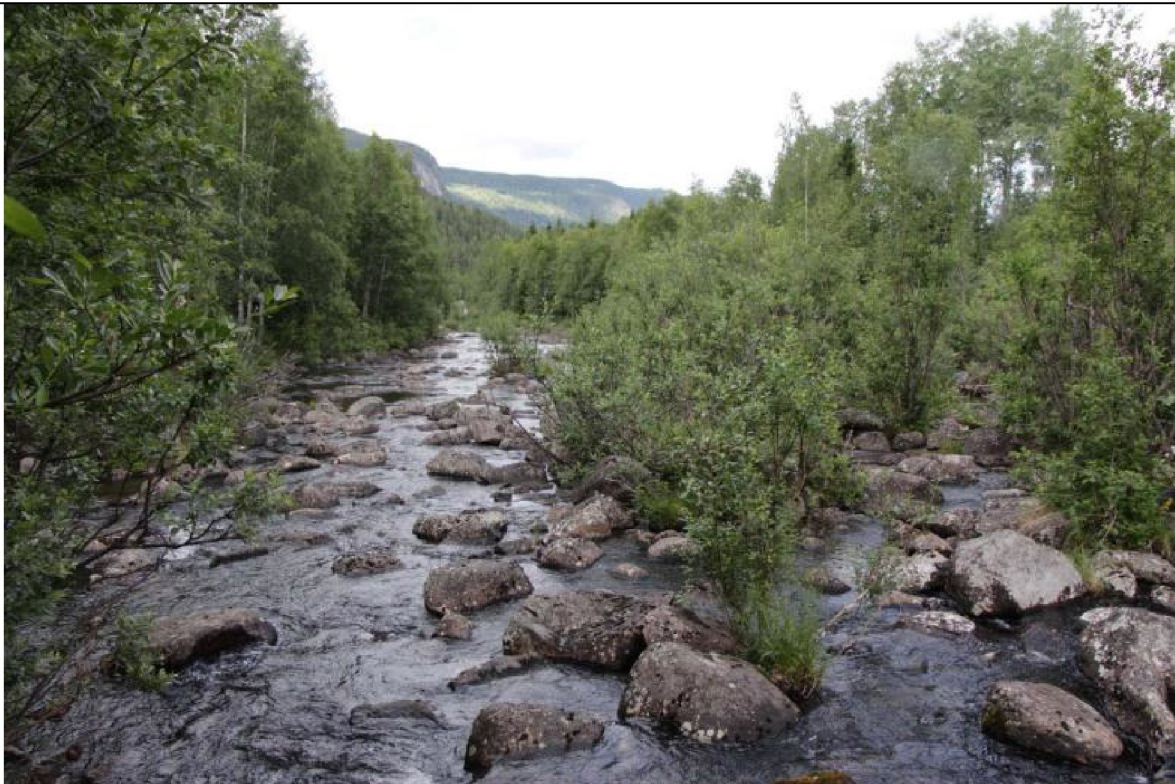
Sideløpet ved Tufteøyne. Sideløpet er veldig bredt og grunt og dominert av stor stein og blokk. Det er små partier med grus ved innløpet fra hovedelva.

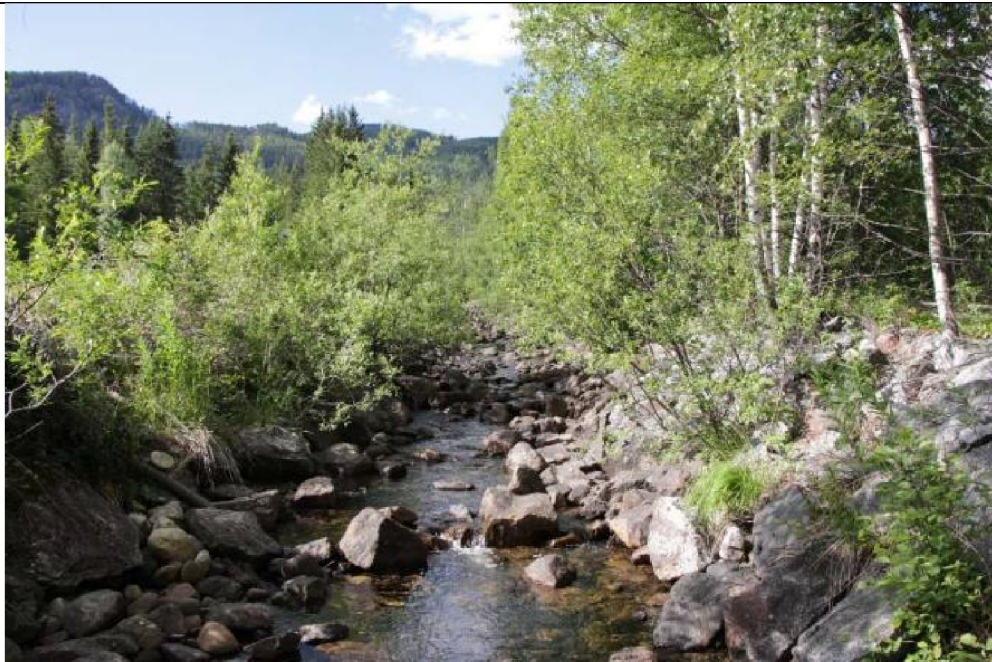
Bekken renner inn i Hallingdalselva fra nord og er kanalisert langs jordet, men har et potensial som gyte og oppvekstområde. Det er lite gytegrus i bekken pr i dag, noe som nok henger sammen med tiltakene som er gjort i bekken.

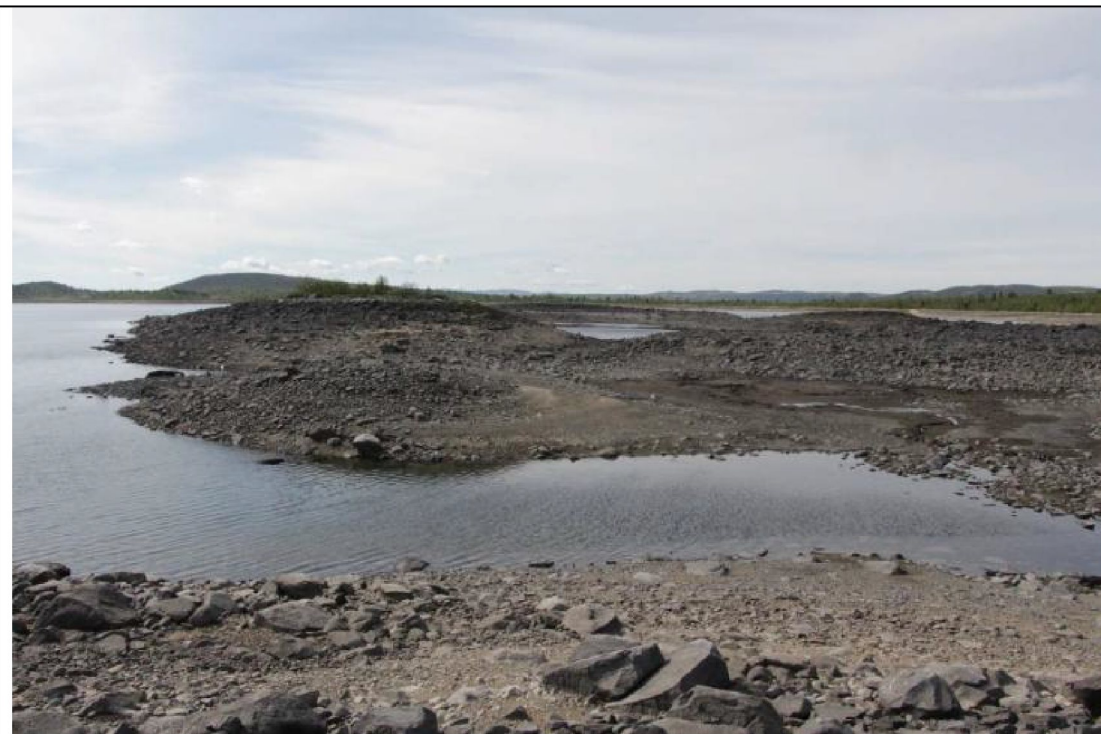
Ved utløpet av Langevannsbekken i Rødungen S. Det ligger flere koller/øyer i denne delen av magasinet. Høydeforskjellen fra der bildet er tatt og ned til vannflaten er ca. 6.5 meter.

Ved utløpet av bekken er det et ønske om å etablere en terskel som vil etablere et vannspeil der bekken har sitt utløp i Rødungen Sør. Et aktuelt område mellom noen «øyer» i Rødungen ble befart. Grunnen består her av grov stein og grus, med et potensiale for fjell. Etablering av en terskel kan være mulig her, men det må vurderes nøye med tanke på tekniske løsninger, kostnader og hvilken positiv effekt det er mulig å oppnå med et slikt tiltak.

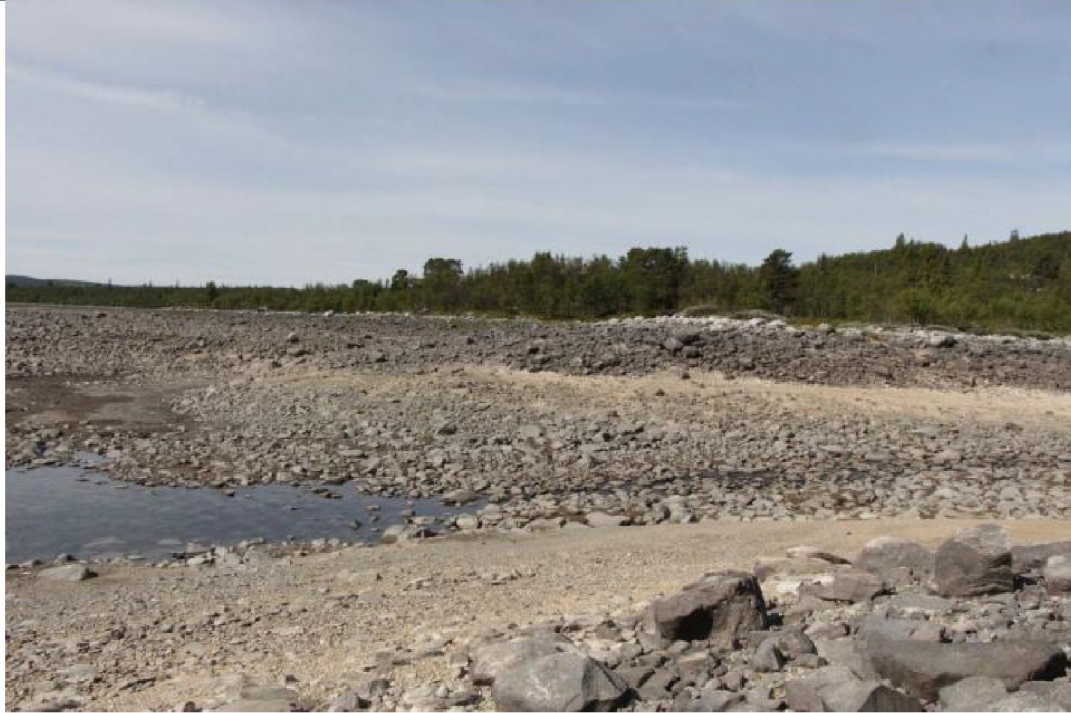
Langevannsbekken renner i en liten forsenkning i terrenget, men elveløpet er lite definert, og bredt i forhold til den naturlige lave vannføringen.

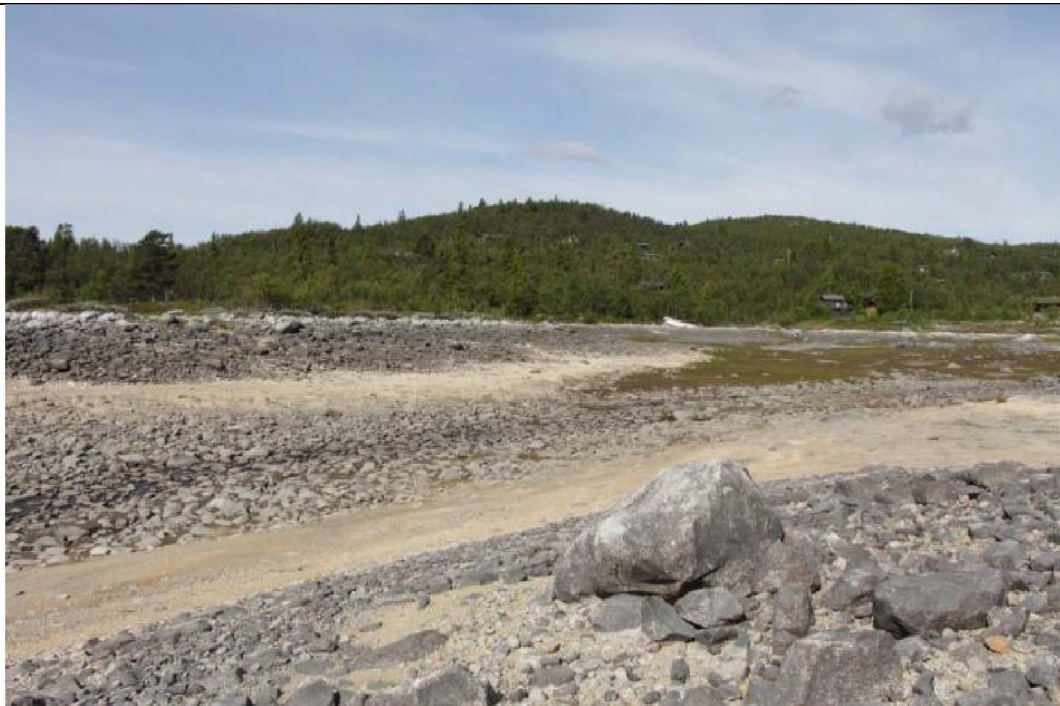
Bildet viser en del av det området som blir påvirket av en terskel mellom «øyene» ved utløpet.

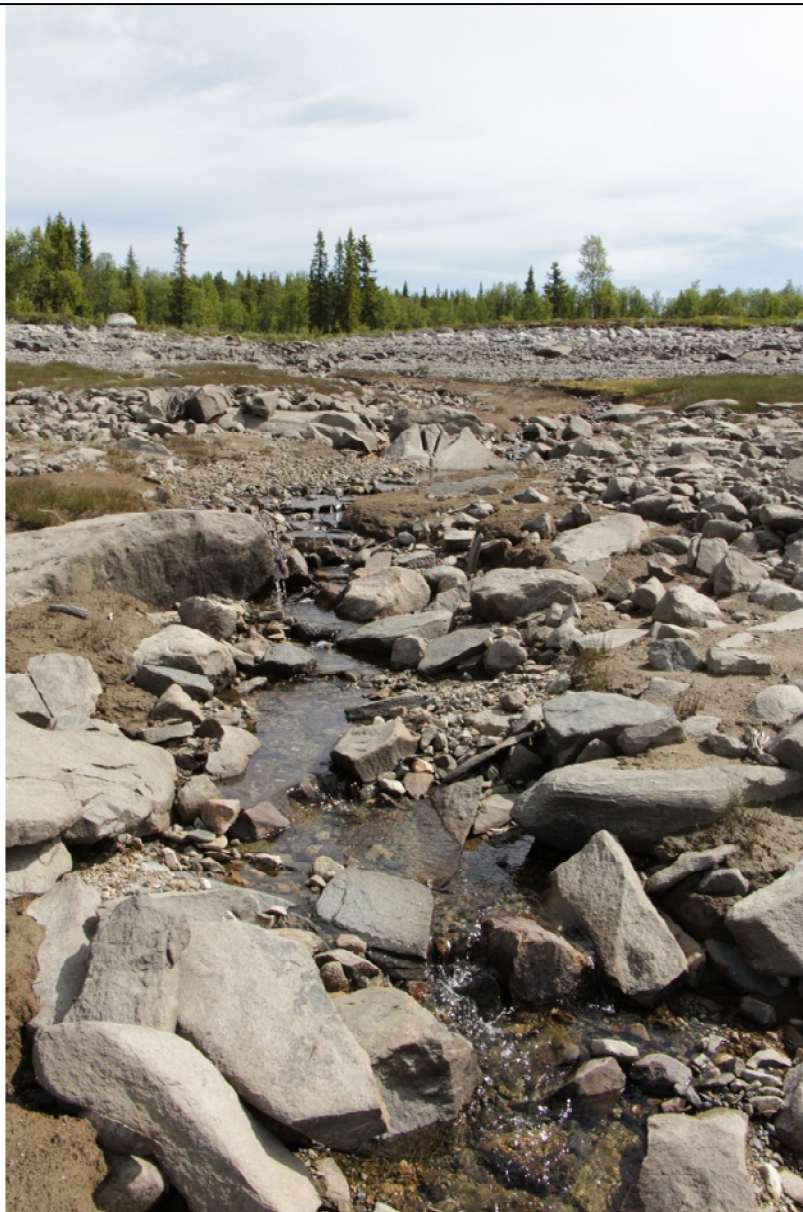
Utløpet av Kjærbustølsbekken i Rødungen Sør.

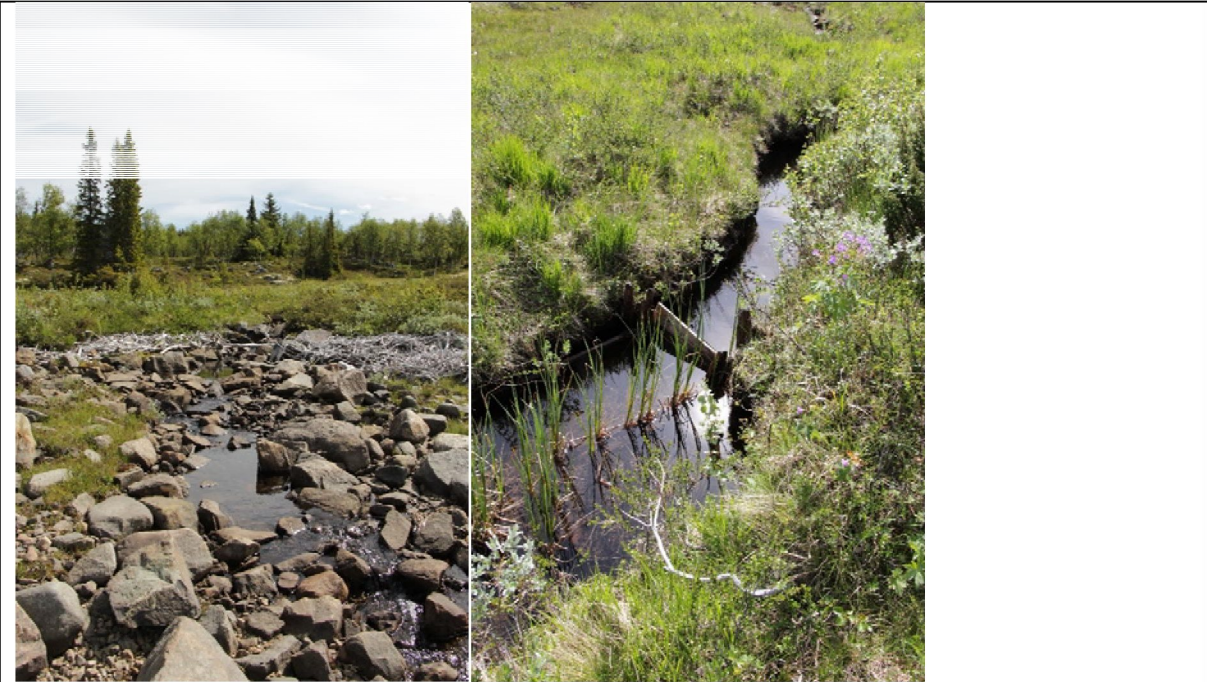
Ca 100 meter opp fra utløpet. Ca 200 meter fra utløpet. Det er her laget en liten terskel i bekken (hyttevann?).

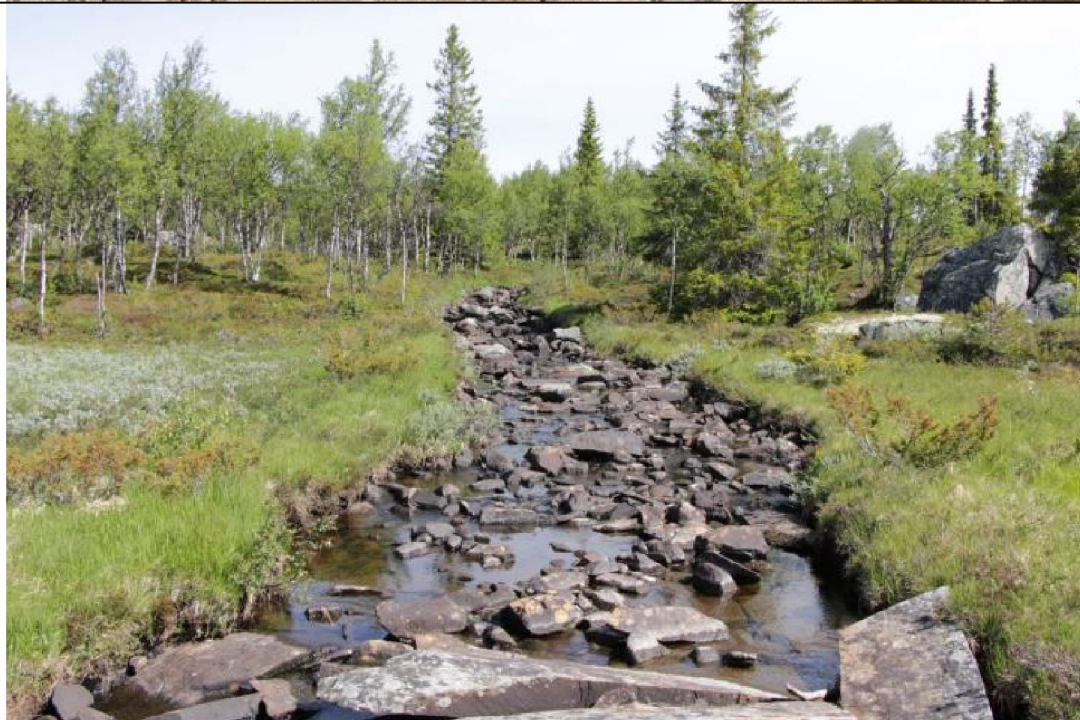
Elvebunnen oppstrøms reguleringssonen er dominert av stein og blokk og grunnfjell. Lite gytegrus, men med godt skjul for ungfisk.

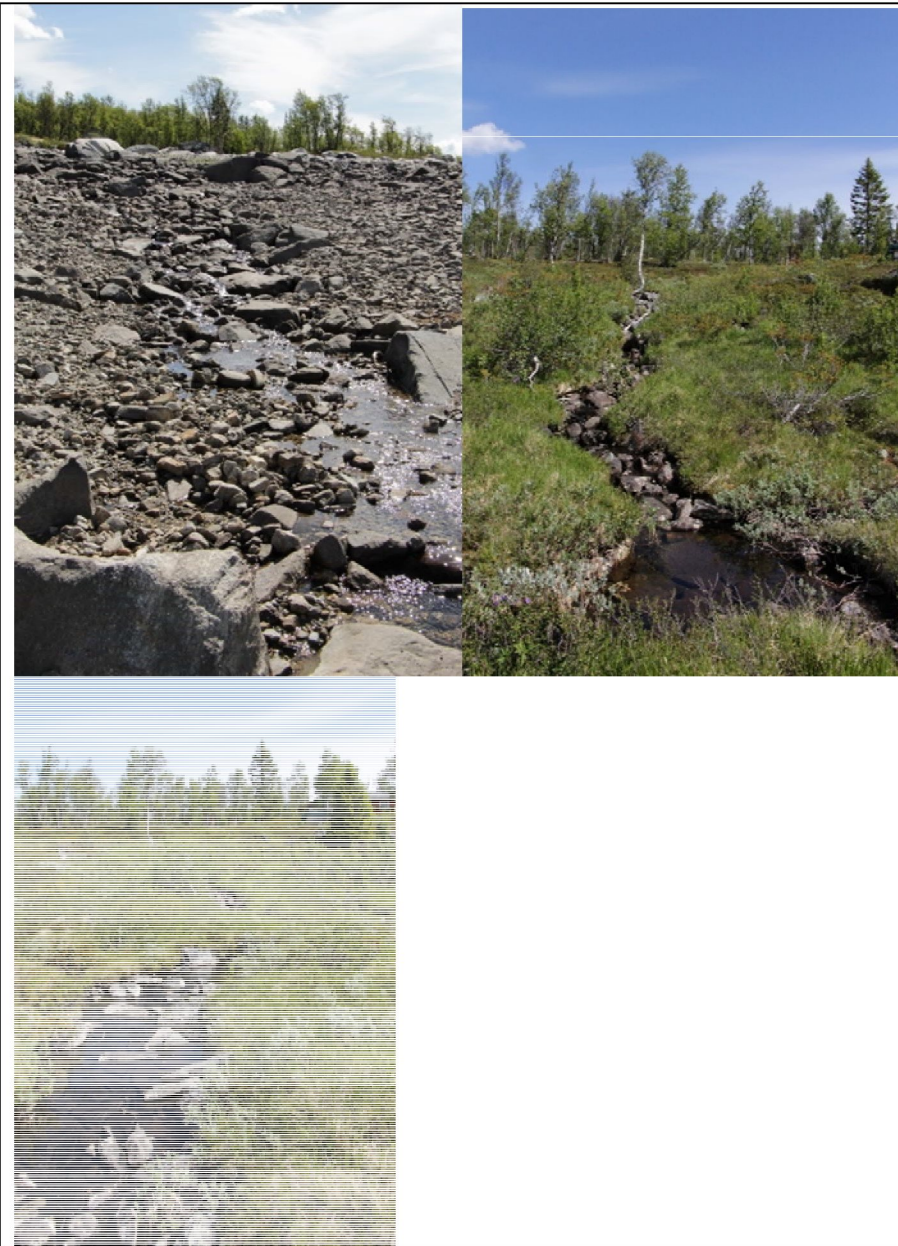
Flabergbekken er liten, men har ifølge hytteieren vi møtte årssikker vannføring.

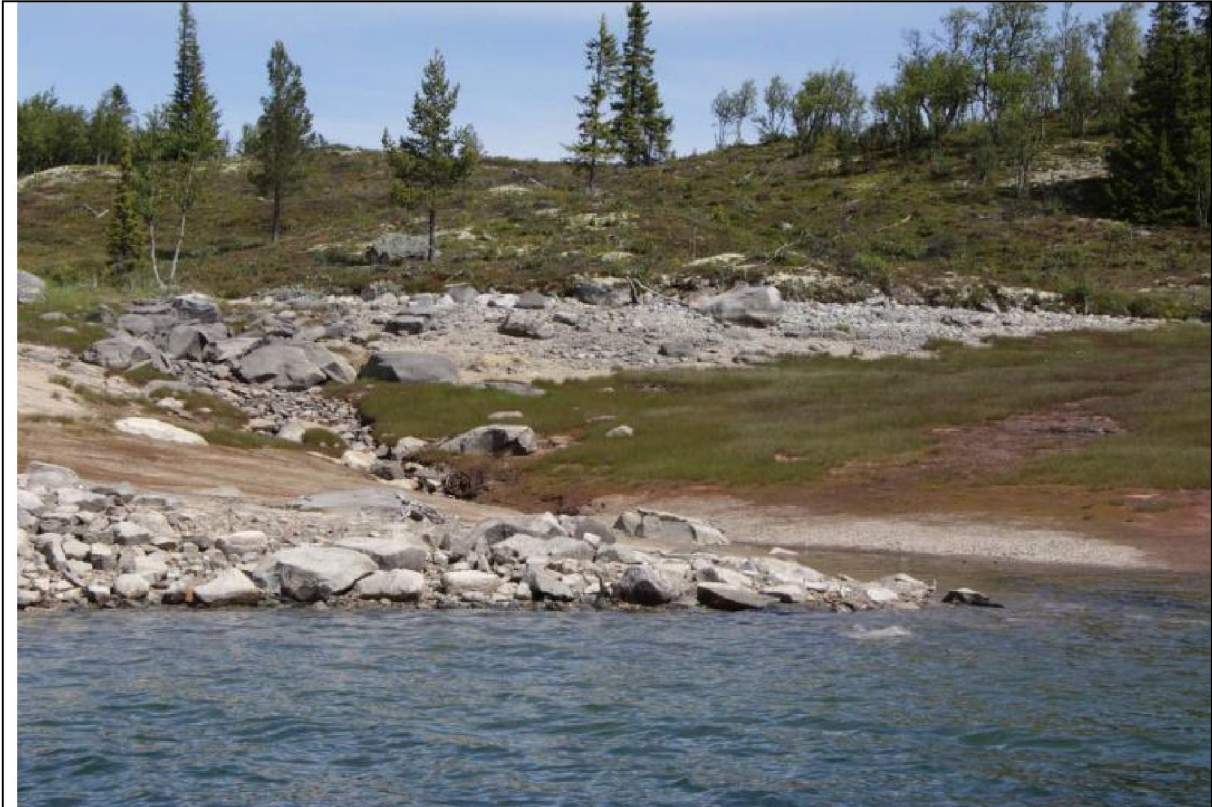
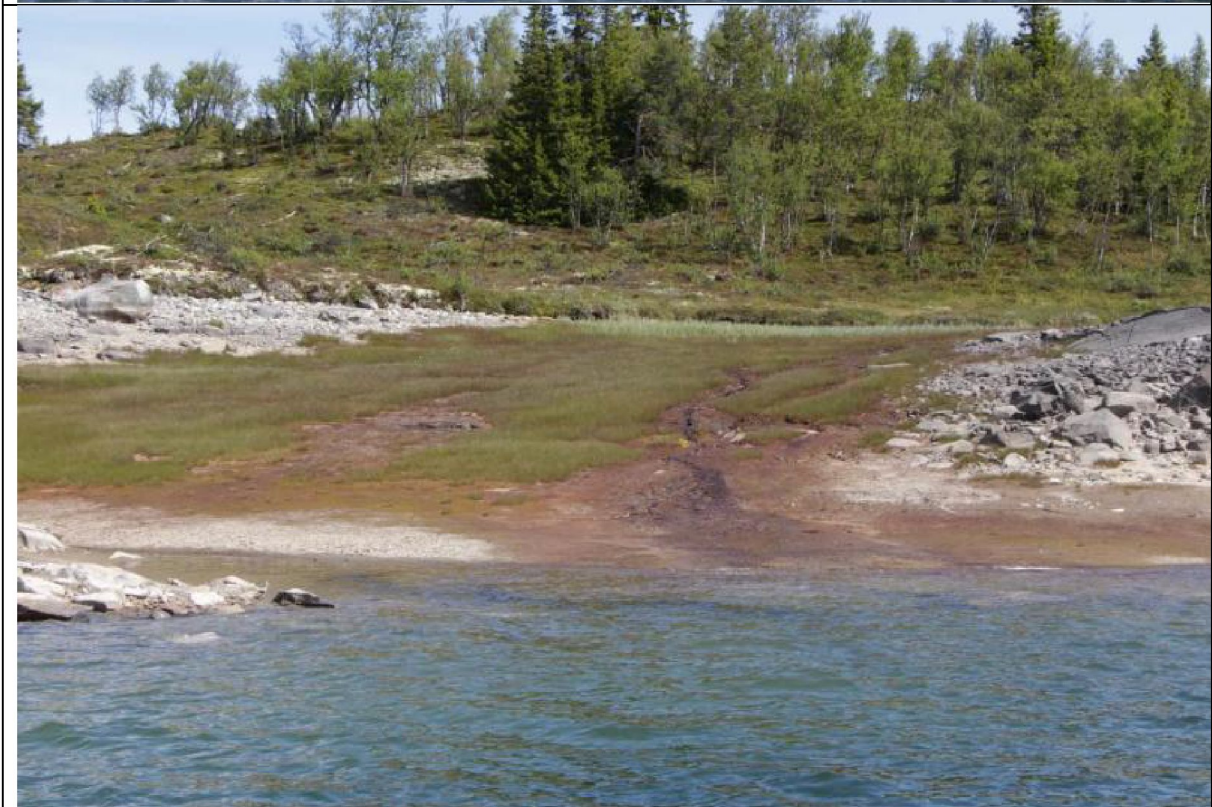
Grusrygger i sundet mellom nordre og søndre basseng.

Mellom nordre og søndre basseng er det en grusrygg som er et problem ved magasinutfyllinger opp mot HRV. Toppen av grusryggene danner da et «undervannskjær» som representerer et faremoment for de som bruker båt. Det er et ønske om at toppen av grusryggen senkes med et par meter og at sundet merkes mtp. sikkerheten for båttrafikken på Rødungen.

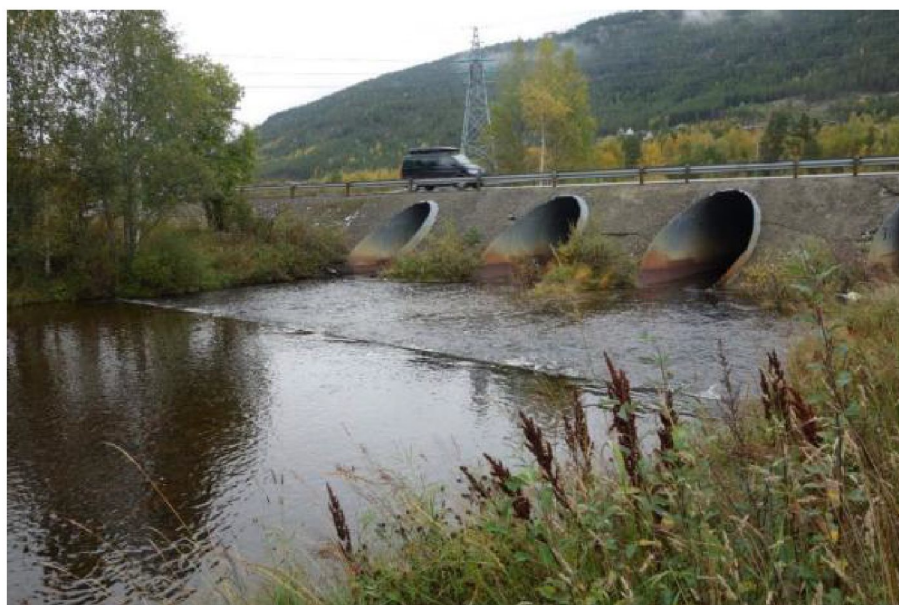
Oppstrøms RV7.

Terskelen på bildet over er konstruert av store veikantsteiner som erlagt på en rett rekke over Rukkedøla. Det er ingen veldefinert overløpssone i denne terskelen, men vannstandsforskjellen er liten, < 10 cm, ved lav vannføring og ved noe høyere vannføring oversvømmes terskelen og utgjør ikke noe hinder for fiskevandring. Terskelen er grunn og homogen pga gjenfylling med grus og små stein.

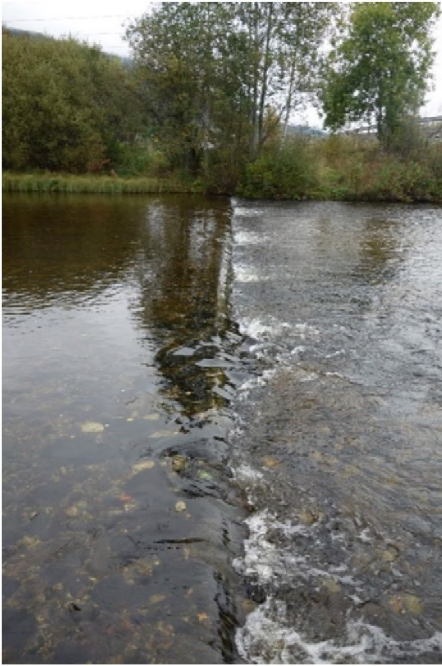
Terskelen rett oppstrøms RV7.

Ca. 100 meter oppstrøms RV7 er det en steinterskel som over tid delvis er begravet i grovkornet sediment (grus-kulestein og stor kulestein). Det var en stor kulp nedstrøms denne terskelen som også er fylt igjen med sediment. I dette området har også Hallingdal Kraftnett en høyspentkabel.

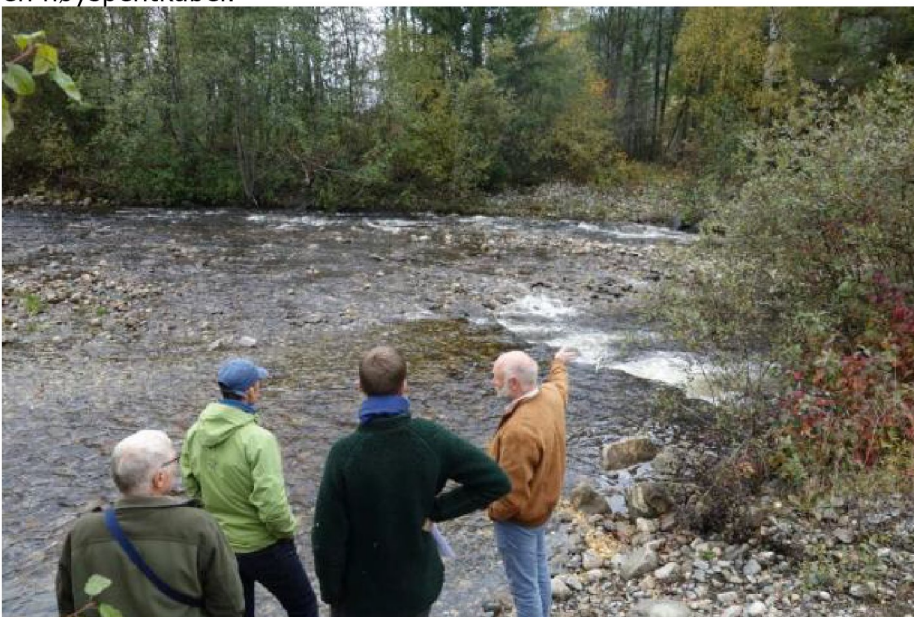
Terskelen 150 meter oppstrøms RV7. Midtre del er begravd i grovkornet sediment.

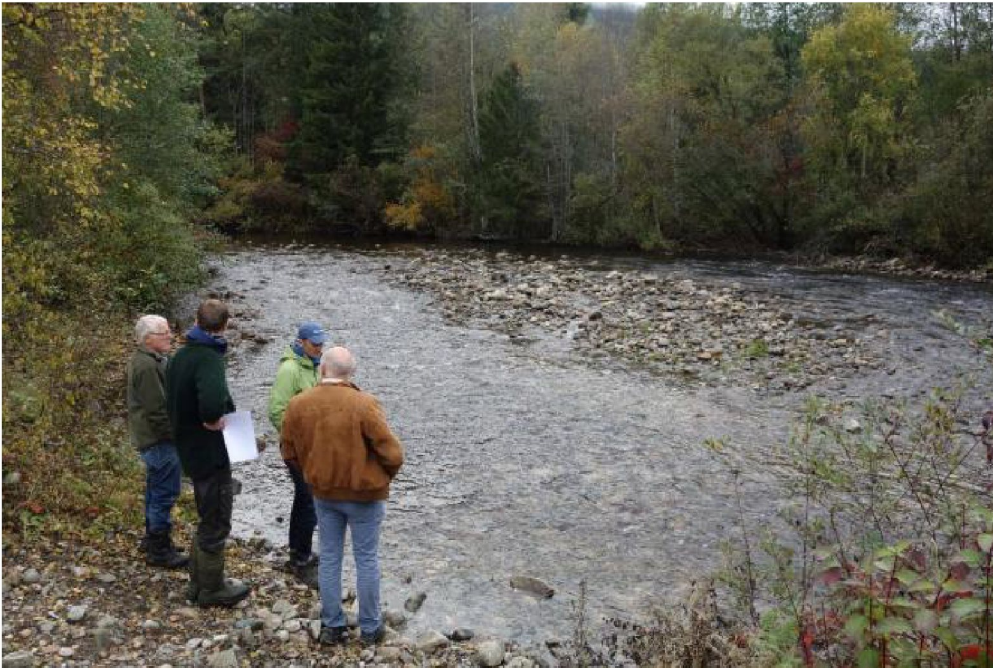
Oppstrøms terskelen er det opplagret mye grovkornet sediment.

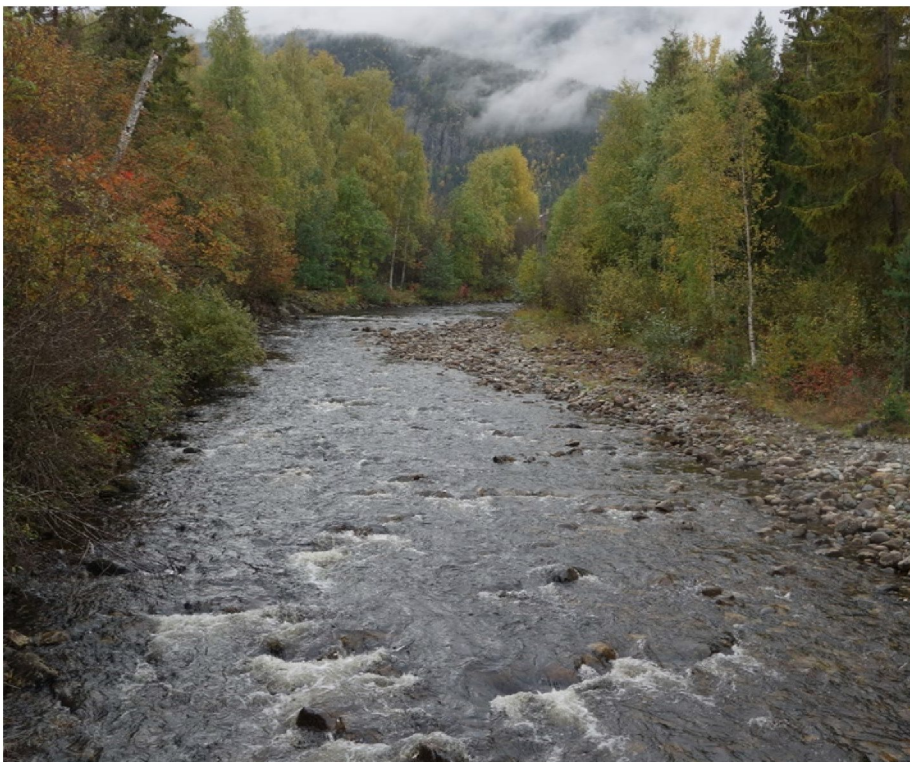
Bildet er tatt fra gangbrua oppover Rukkedøla. Grusøren ses på høyre side i bildet, og kloakkledningen ligger rett oppstrøms toppen av grusøren.

Kloakkledningen ble lagt ca. 60 cm under opprinnelig elvebunn. Denne ble etter hvert blottlagt og nesten undergravd, noe som også understøtter faktumet med stor mobilitet i bunnsubstratet.

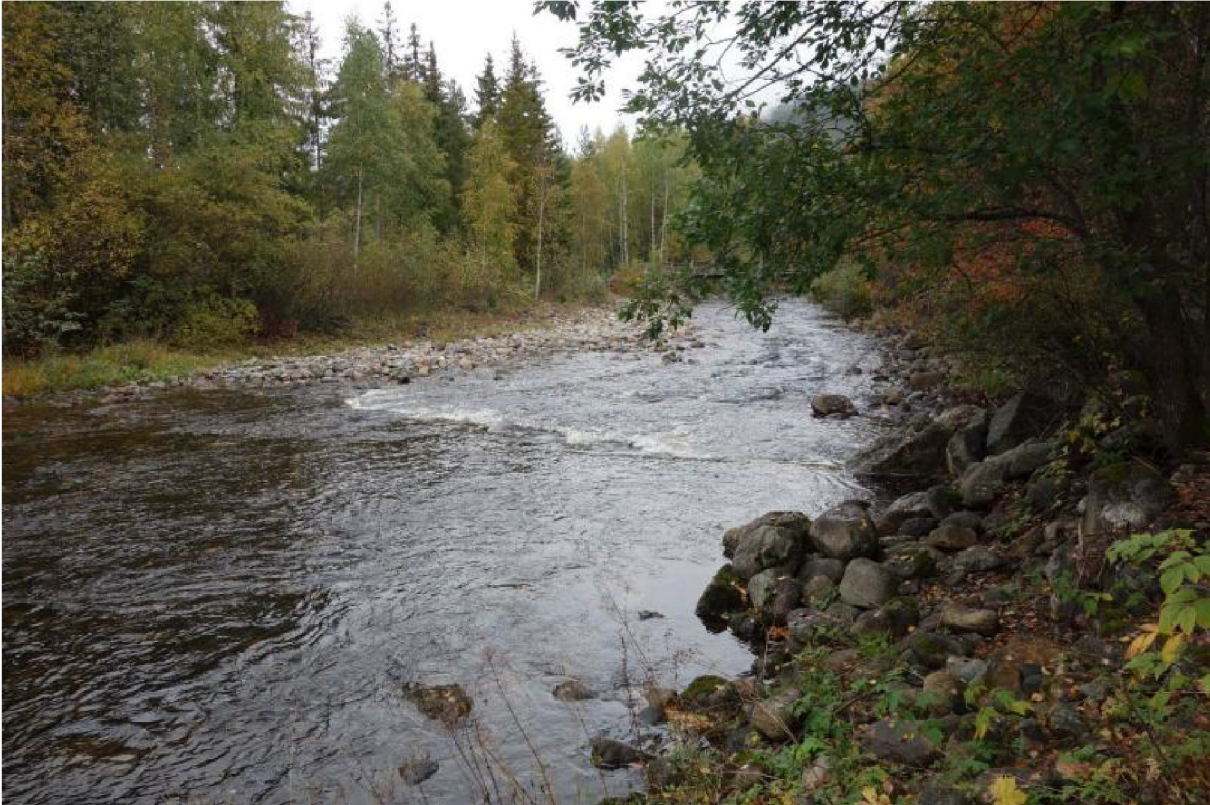
Bildet viser erosjonssikringen av kloakkledningen som Nes kommune har bygd.

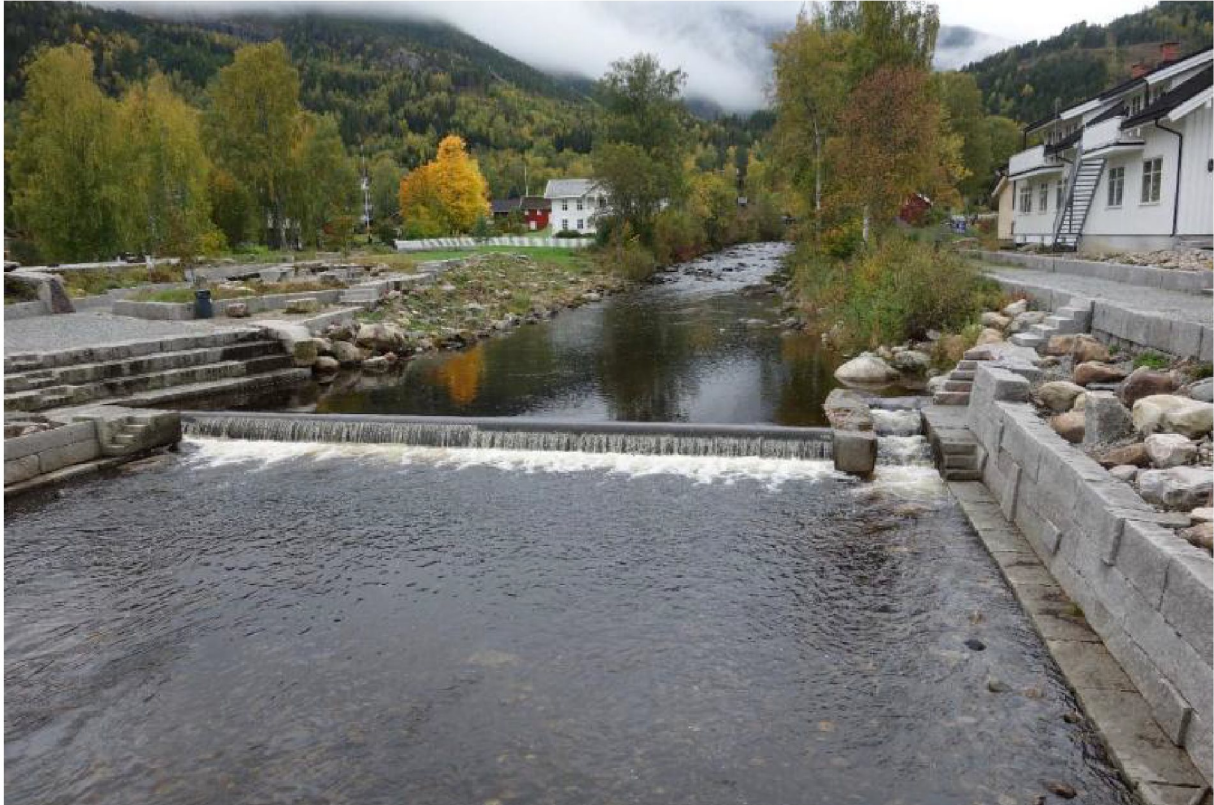
Ved Hagembrua i Nes sentrum er det bygd en flompark. E-CO har her en betongterskel, og det er bygd en fiskepassasje på venstre side av elven. Det er dannet relativt dype kulper på opp- og nedstrøms side av terskelen.

Bildet er tatt fra Hagembrua og viser terskelen med fiske-trapp og flomparken.

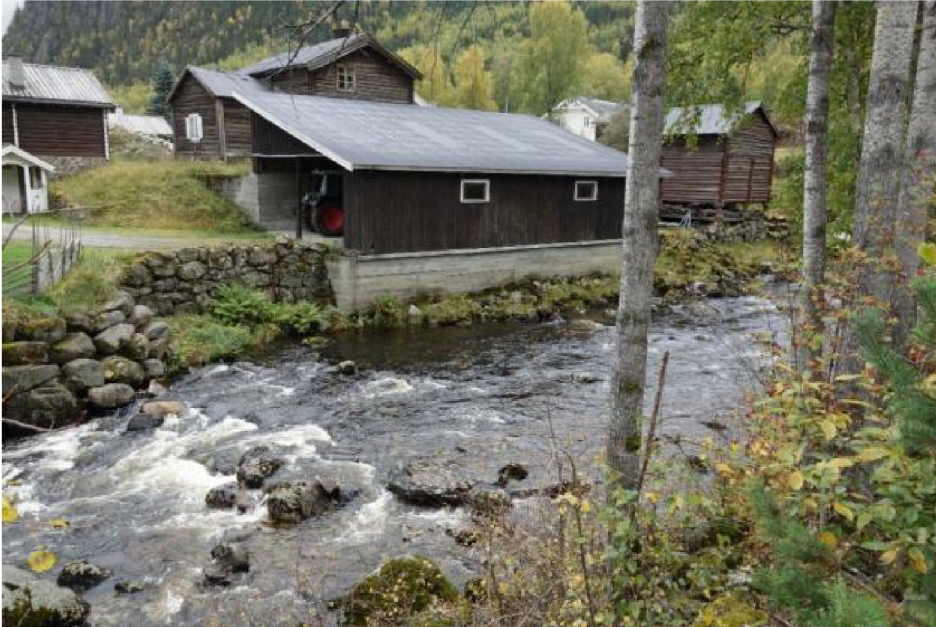
Bildet er tatt fra gangstien på nordsiden av Rukkedøla, ca 270 meter oppstrøms terskelen ved Hagembrua. Elven varierer mellom stryk og hvitstryk.

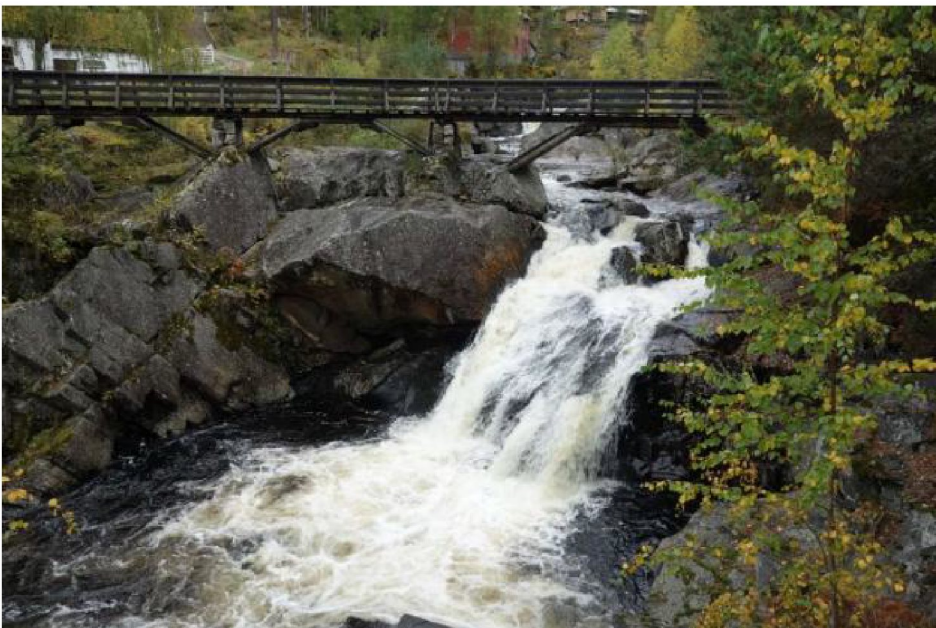
Den nederste fossen ved bygdemuseet.

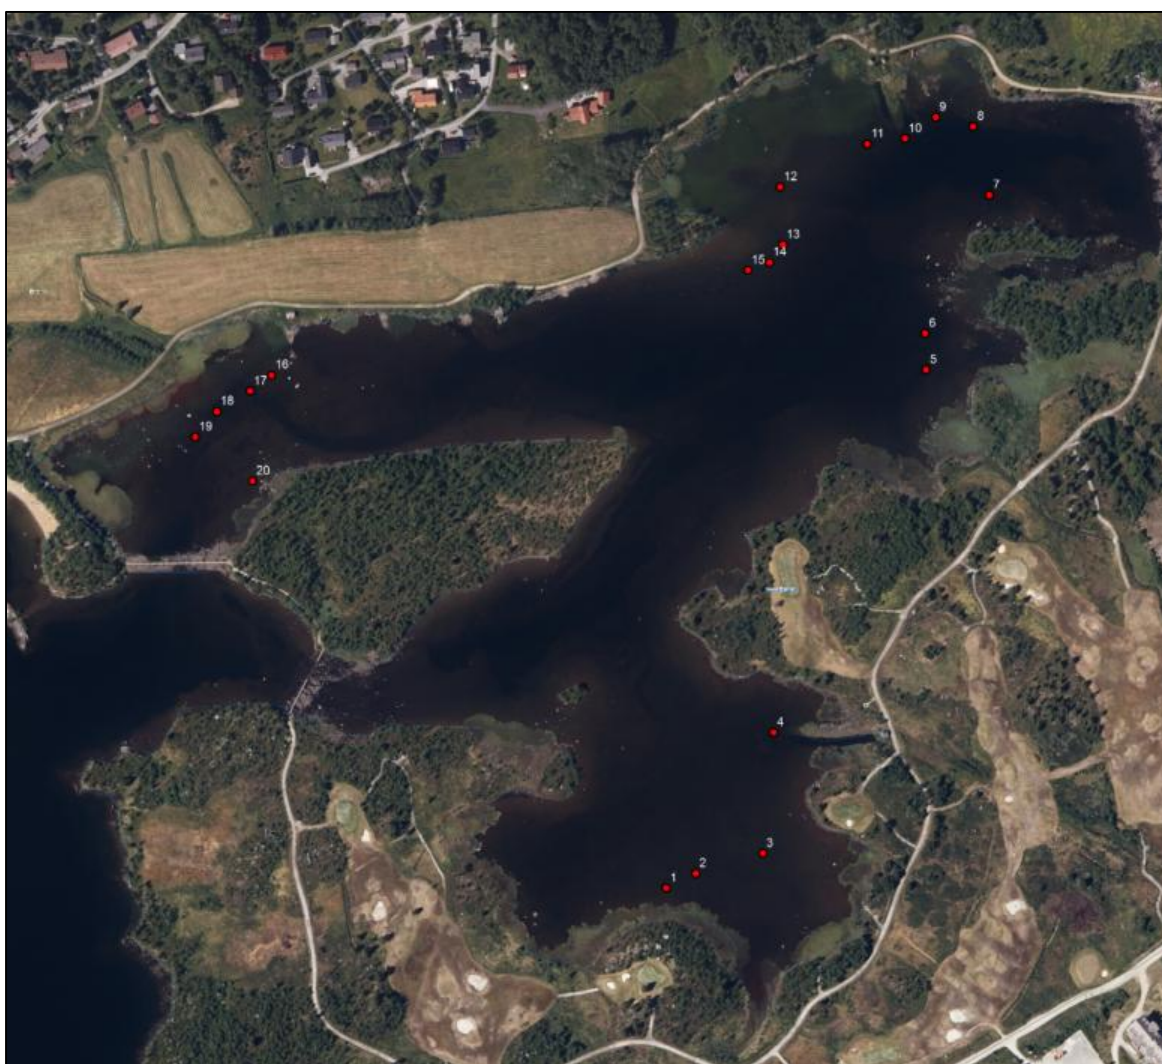
Figur 5. Oversiktsbilde av Veslefjorden. Røde punkter angir ytre grenser for bestander av elvesnelle (*Equisetum fluviatile*) 27. juli 2016. Flybildet er tatt 27.9.2013 (Kilde: www.norgebilder.no). Bilder fra delområder er vist i vedlegg. Vannføringen ved registreringene 27. juli 2016 var 1,17 m³/s og 0,47 m³/s ved fotograferingstidspunktet i 2013.

De viktigste helofyttene i Veslefjorden var elvesnelle (*Equisetum fluviatile*) og starr (*Carex* spp.). Elvesnelle dannet store bestander flere steder i Veslefjorden, særlig i nordvest, i nordre bukt, i øst og i søndre bukt (se mørkegrønne områder i vannet og røde punkter i figur 5). Ytre grense for bestandene varierte mellom 0,4 og 0,9 m dyp (i forhold til vannstand på observasjonsdagen). I følge litteraturen går elvesnelle grunnere enn de fleste andre helofytter og har vanligvis en nedre dybdegrense på 1,2 - 1,5 m dyp (Hvoslef og Mjelde 1983). Så fremt andre forhold ligger til rette, blant annet finkornet substrat og rolige strømforhold, vil elvesnelle kunne ekspandere videre i Veslefjorden. Starr dannet belter langs land rundt det meste av Veslefjorden, også innenfor elvesnelle-bestandene. Starr-bestandene kan i figur 5 ses som et lysgrønt belte langs land. Starr-artene danner som regel bare bestander rundt vannstands nivået, med en ytre grense på ca. 0,5 m, og forventes heller ikke i Veslefjorden å danne bestander på dypere vann enn dette.

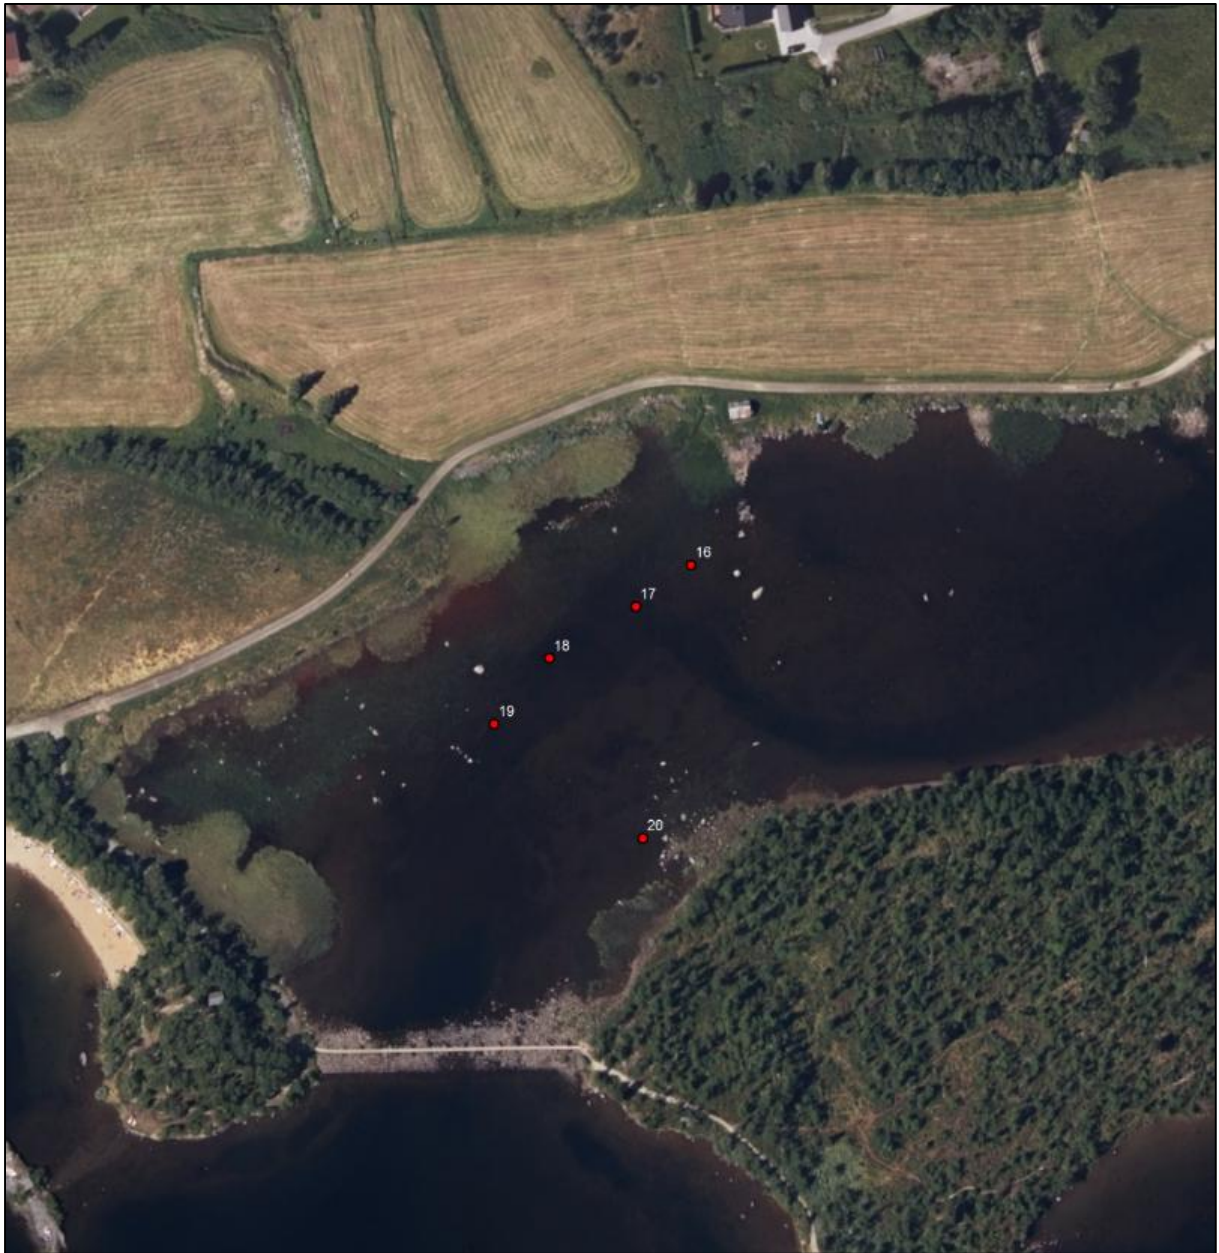
Figur A1. Nordvestre del av Veslefjorden. Røde punkter angir ytre grenser for bestander av elvsnelle (*Equisetum fluviatile*) 27. juli 2016. Bakgrunnen er flybilder tatt 27.9.2013, hentet fra www.norgeibilder.no.
