Reguleringa av Uste- og Hallingdalsvassdraget

REVISJONSDOKUMENT DEL 2

Naturundersøkingar og synfaringsrapport

Befaringsnotat

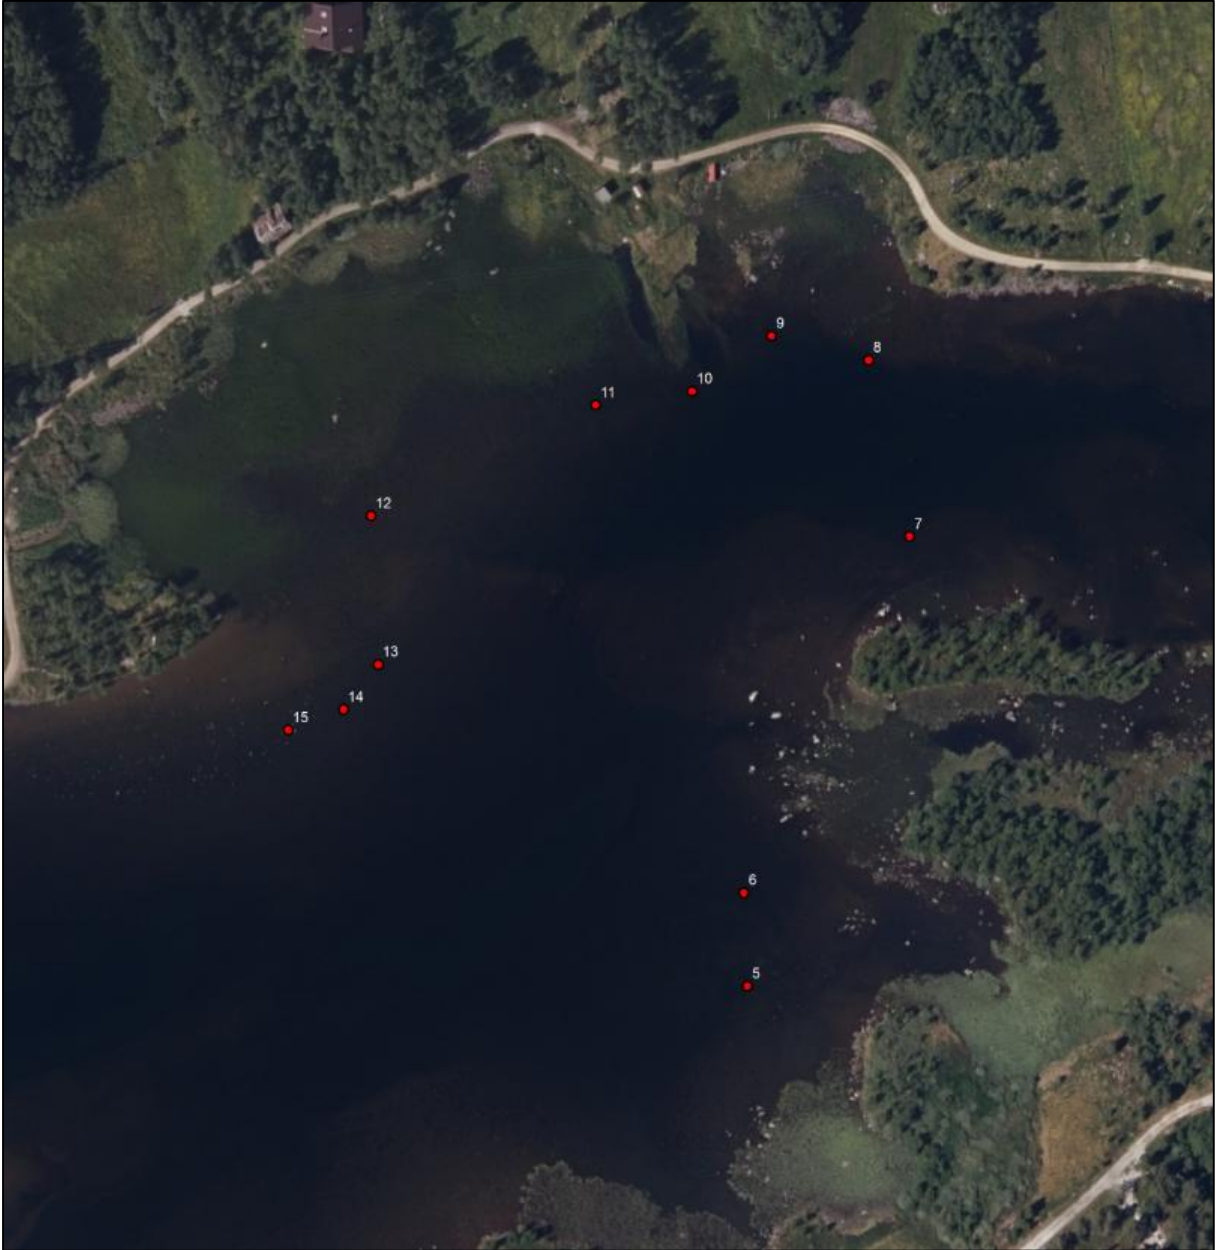
Figur A2. Nordøstre del av Veslefjorden. Røde punkter angir ytre grenser for bestander av elvesnelle (*Equisetum fluviatile*) 27. juli 2016. Bakgrunnen er flybilder tatt 27.9.2013, hentet fra www.norgebilder.no.

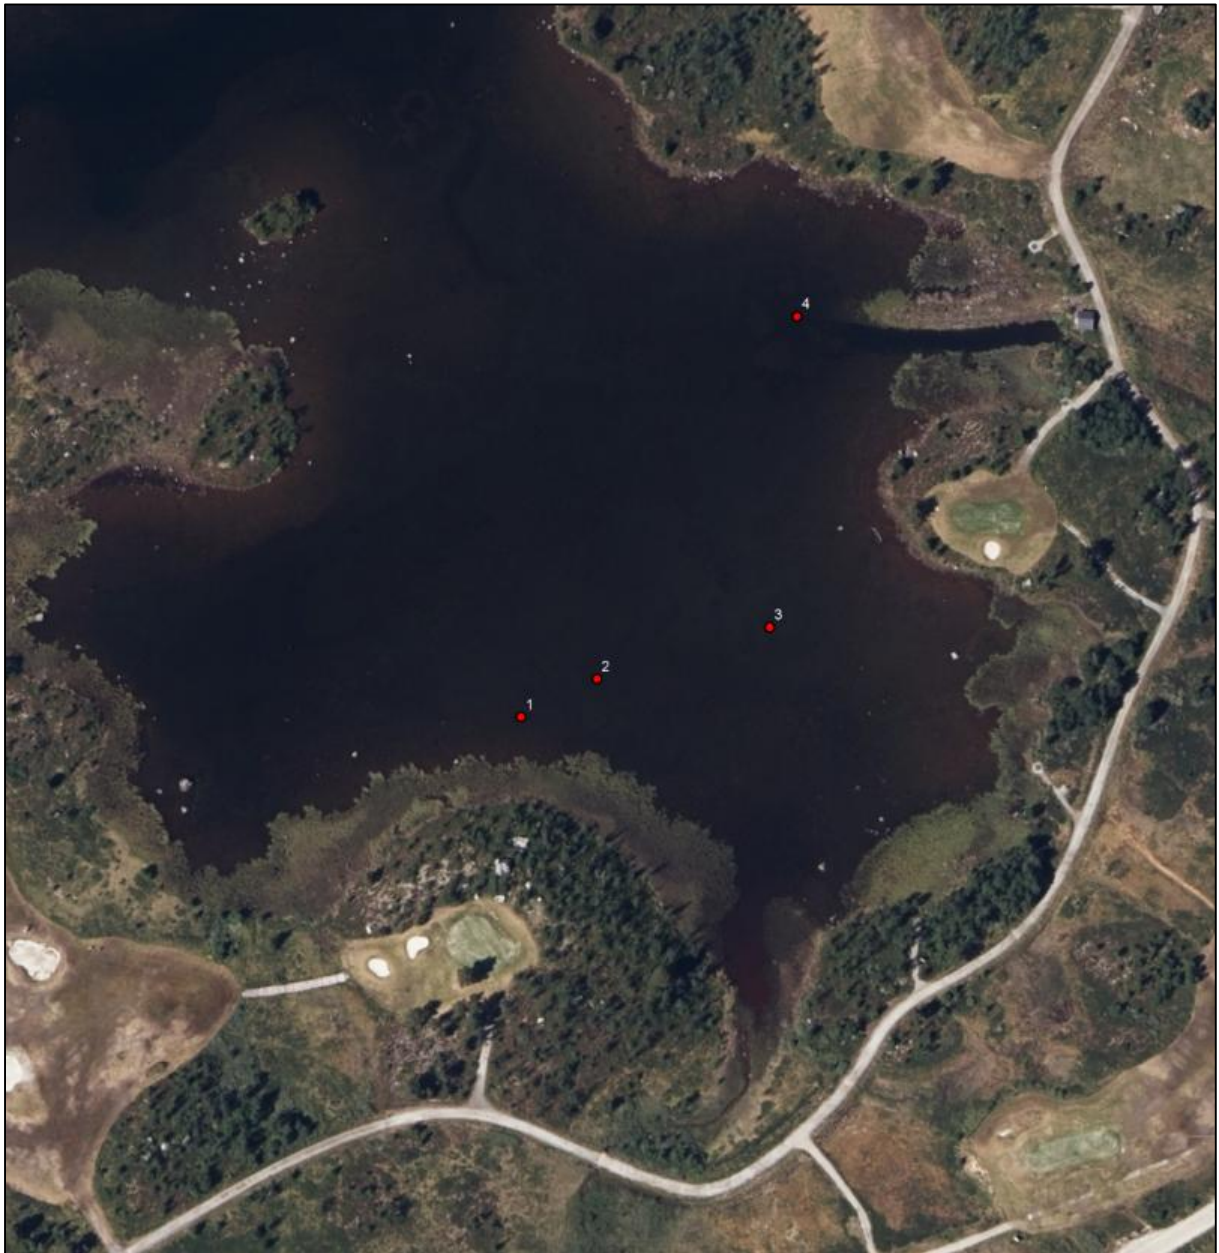
Figur A3. Søndre del av Veslefjorden. Røde punkter angir ytre grenser for bestander av elsesnelle (*Equisetum fluviatile*) 27. juli 2016. Bakgrunnen er flybilder tatt 27.9.2013, hentet fra www.norgebilder.no.

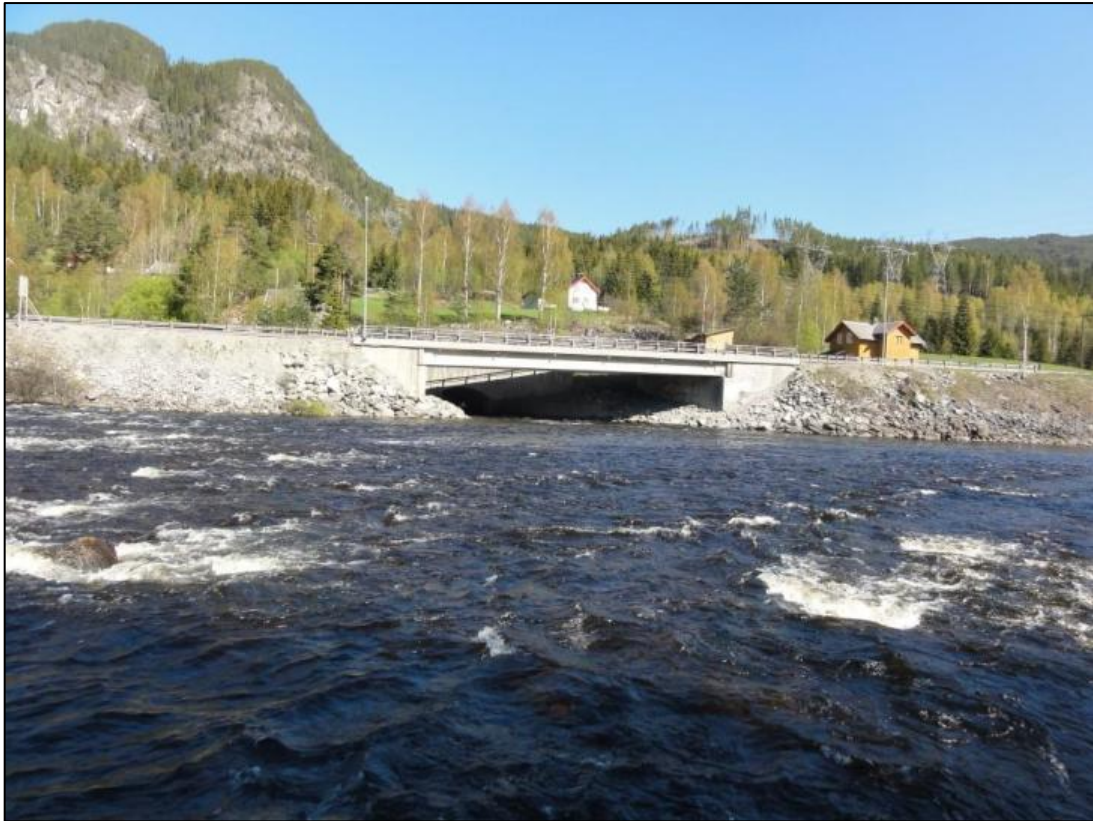
Figure 1.2. Upstream Hemsil distributary channel

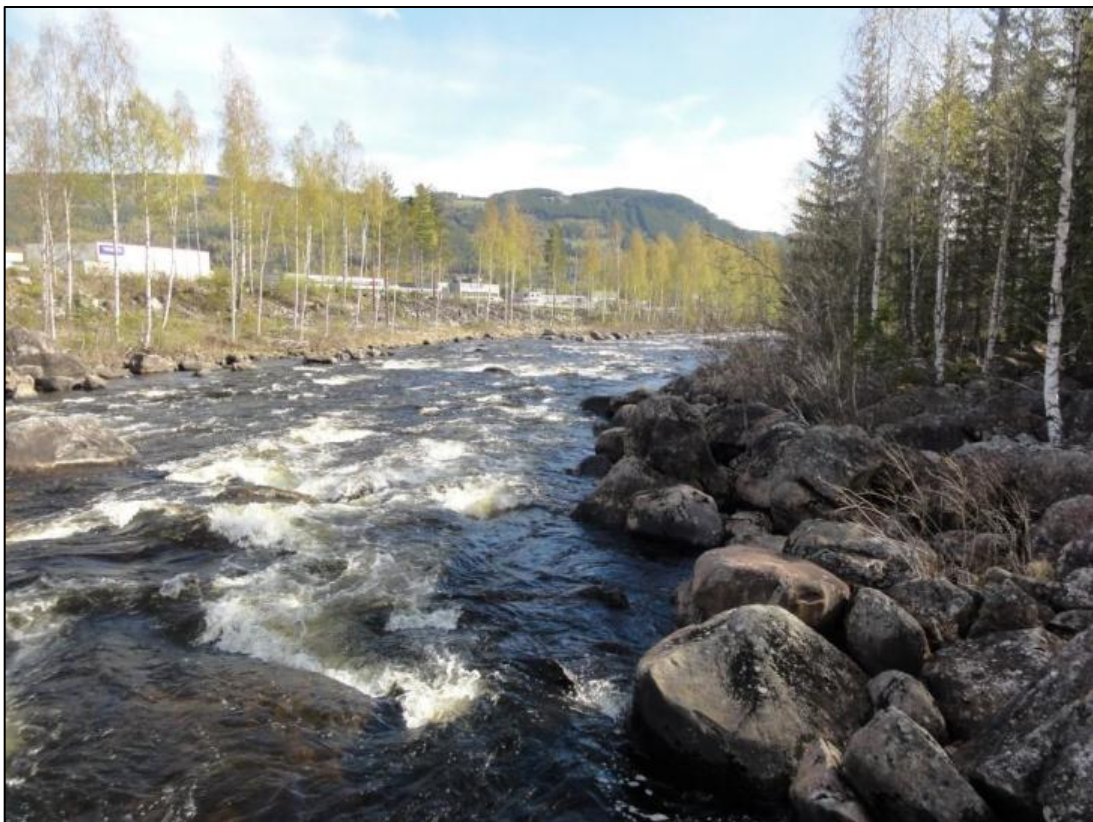
Figure 1.3. Evidence of clearing of bed materials for timber floating

In addition to hydropower, there are a number of engineering impacts influencing river processes through-out the study reach. These include the clearing of large bed material from the channel for timber floating operations (Figure 1.3), hard bank protection/ embankments (relating to the cleared large bed material but also the protection of agriculture and transport infrastructure) and a number of large boulder weir structures (primarily for aesthetic reasons, e.g. Figure 1.4), all of which have impacted on the ecology of the system.

As described in Section 2.1, much of the large sediment material cleared from the channel to improve conditions for the transport of timber was stored in piles on the channel margins (e.g. Figure 1.3), effectively providing physical protection from bank erosion (i.e. boulder 'rip-rap') and the flooding of adjacent land (i.e. embankments). It is not clear if the cleared material was used explicitly to provide this function or whether that was a coincidental effect. In some locations the cleared material may subsequently have been re-worked by land managers/ farmers to enhance these influences. It is clear that in some locations bank protection and embankment structures have been implemented explicitly for those objectives (i.e. not initially placed in relation to channel clearing operations, e.g.

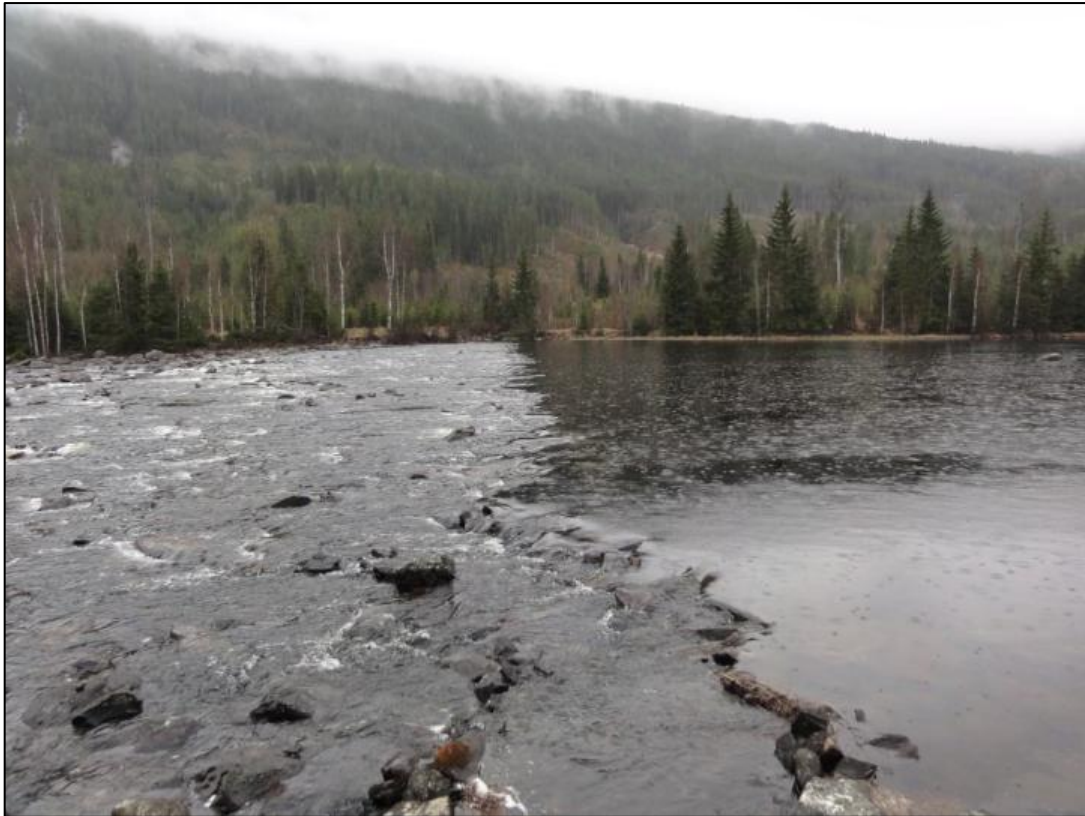
Figure 1.4. Large boulder weir structure

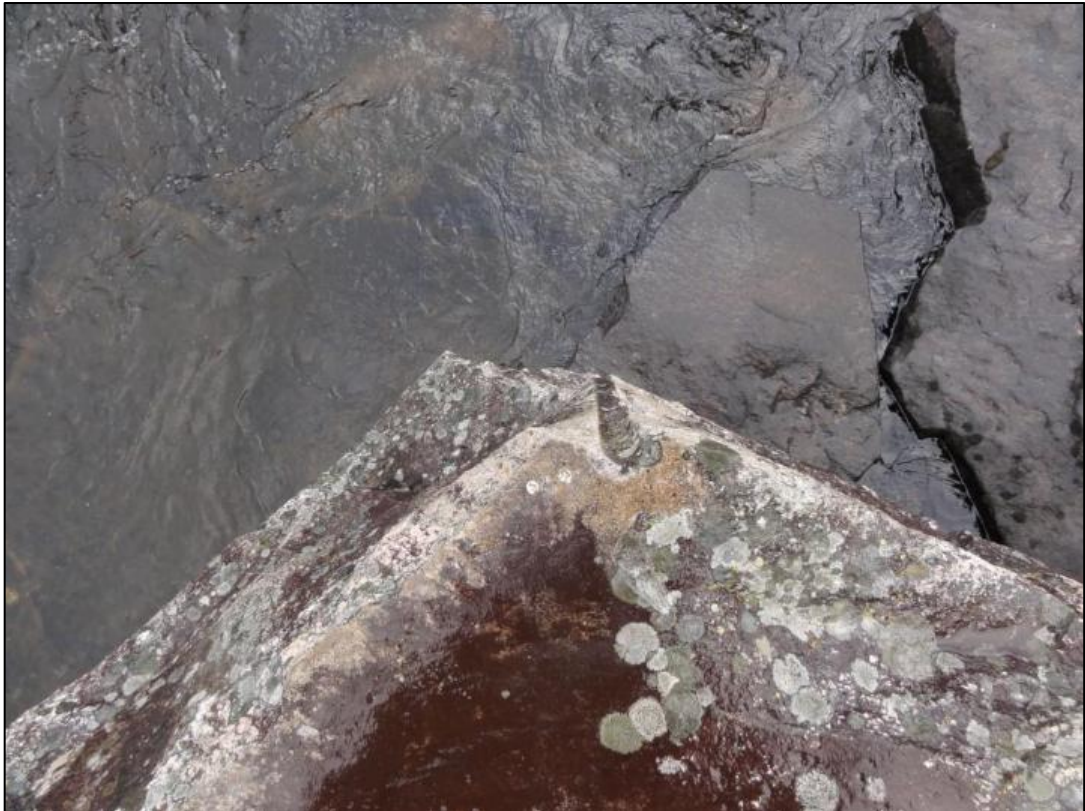
Figure 1.5. Evidence of bedrock blasting

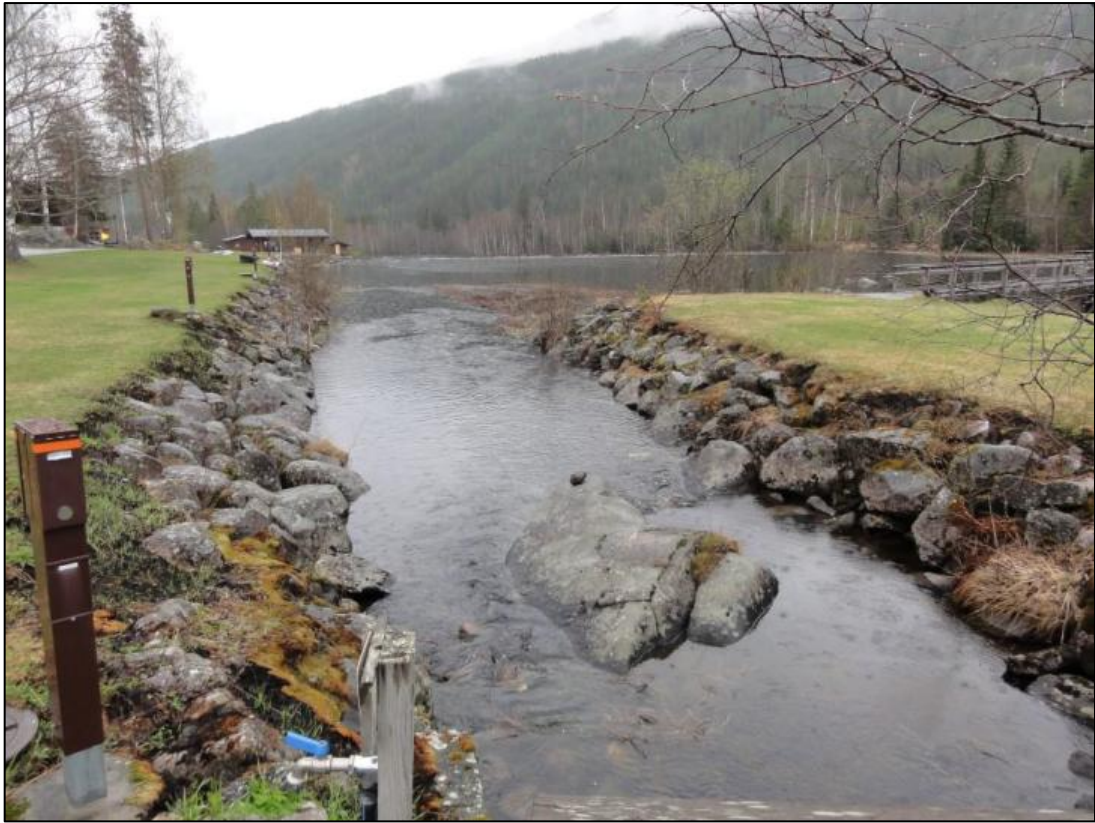
Figure 2.1. Bank protection

Figures 2.1 and 2.2). However, regardless of the reason for the works being implemented, they have the effects of reducing local sediment supply (i.e. through bank erosion processes) and disconnecting the active channel from its floodplain, both associated with potentially significant negative effects on ecological function/ condition. The reduction in bank erosion as a source for alluvial material compounds the general loss in sediment supply through the trapping effects of impoundment structures (i.e. predominantly from structures relating to hydropower, Section 2.2, but also the multiple weir structures, Section 2.3).

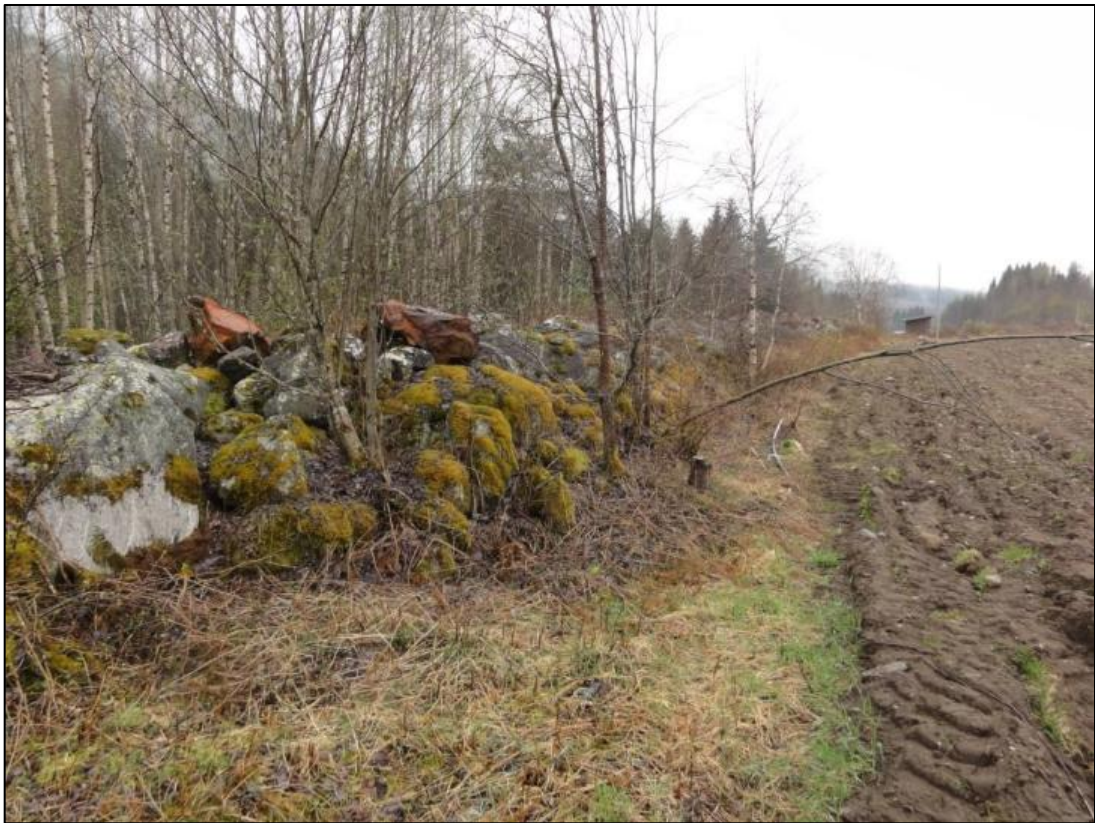
Figure 2.2. Embankment structures

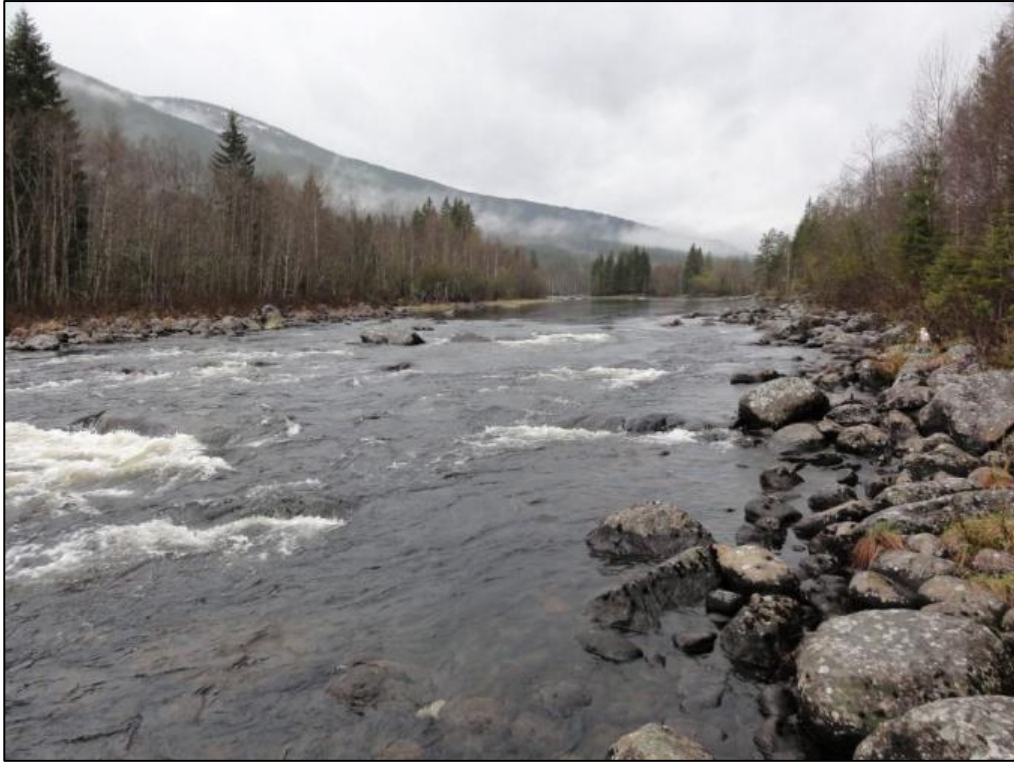
Figure 4.1. Immobile boulder and coarse cobble substrate

This further upstream section of the study exhibits bedrock exposure on the channel bed and banks through a significant proportion of its length. Otherwise, substrate is generally immobile boulder and coarse cobble (Figure 4.1). There is a localised section of cobble/ gravel substrate, within which some potential resident trout spawning habitat exists⁵ (Figure 4.2). Apart from this location, there is no other evidence of alluvial bedforms/ sediment storage through the sub-reach. Two minor tributaries join the mainstem river in the reach, neither appearing to contribute a significant amount of alluvial material. There is relatively little morphological diversity, with the sub-reach dominated by 'rapid' units. These are interspersed with pool (one 'forced' by a weir structure) and run units. Most of the channel banks exhibit cleared boulders/ protection features, presenting a significant constraint to natural physical processes. There are two active secondary/ side-channel features present, both river left with one at the upstream extent of the sub-reach and one approximately in the middle.

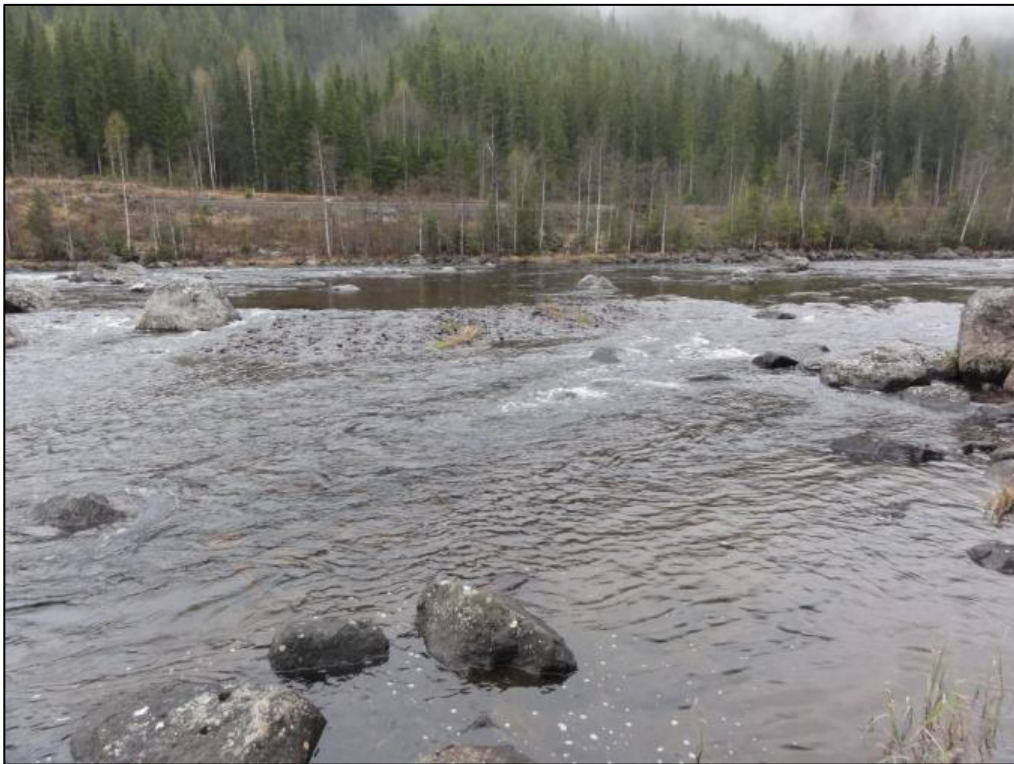
Figure 4.2. Localised cobble/ gravel substrate with potential trout spawning habitat

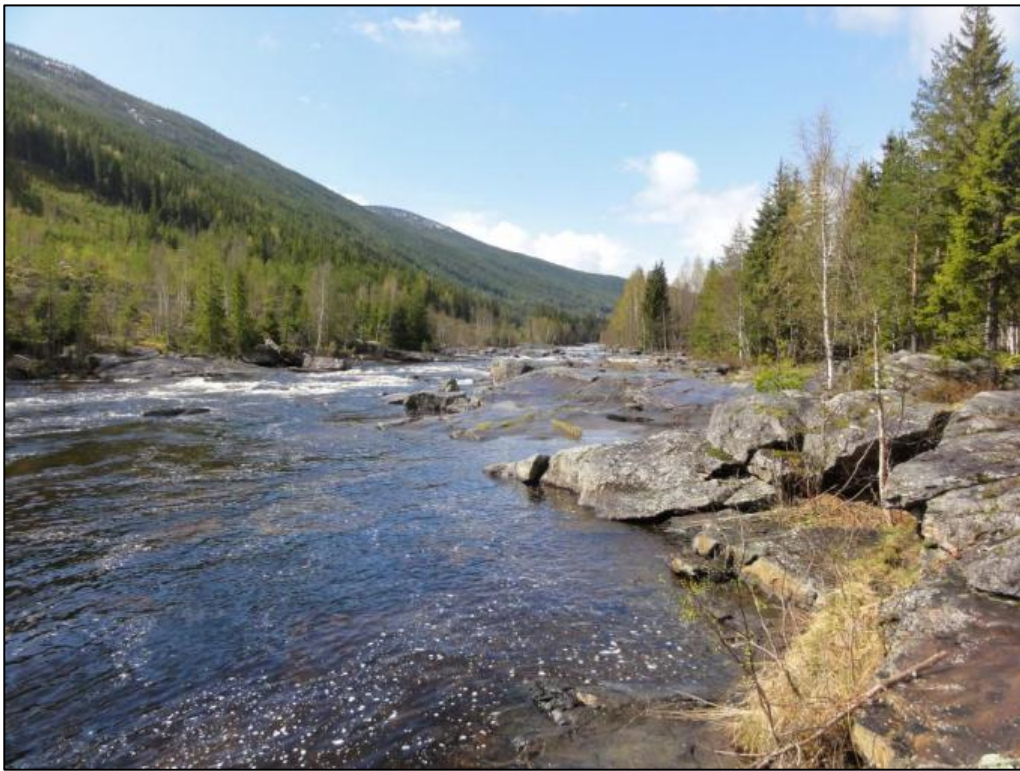
Figure 4.3. Bedrock, boulder and cobble substrate

As in sub-reach 1, there is significant bedrock exposure, although only extending approximately half-way downstream through the section. The substrate is also predominantly immobile boulder and large cobble with no significant evidence of smaller-sized material (Figure 4.3). There is a small extent of the storage of alluvial material towards the downstream limit of the sub-reach and the input of a moderately-sized tributary (although without evidence of significant sediment input). Reflecting the dominant bed material, it is dominated by 'rapid' morphological units, although less so than in sub-reach 1. There are no pool units (part related to there being no weir structures) but more glides and an extensive run. There is again extensive bank protection from cleared in-channel boulders and an artificial side channel (river left, Figure 4.4) in the middle of the reach. This provides flow to a recreational area, where flows have been altered with in channel engineering (e.g. small concrete weirs, Figure 4.5). There two other secondary/ side-channel features in the sub-reach, both disconnected from the main-stem channel under 'normal' flows. A relatively short one is located at the upstream extent of the sub-reach, river right and a longer one (also river right) covering approximately the lower third of the sub-reach.

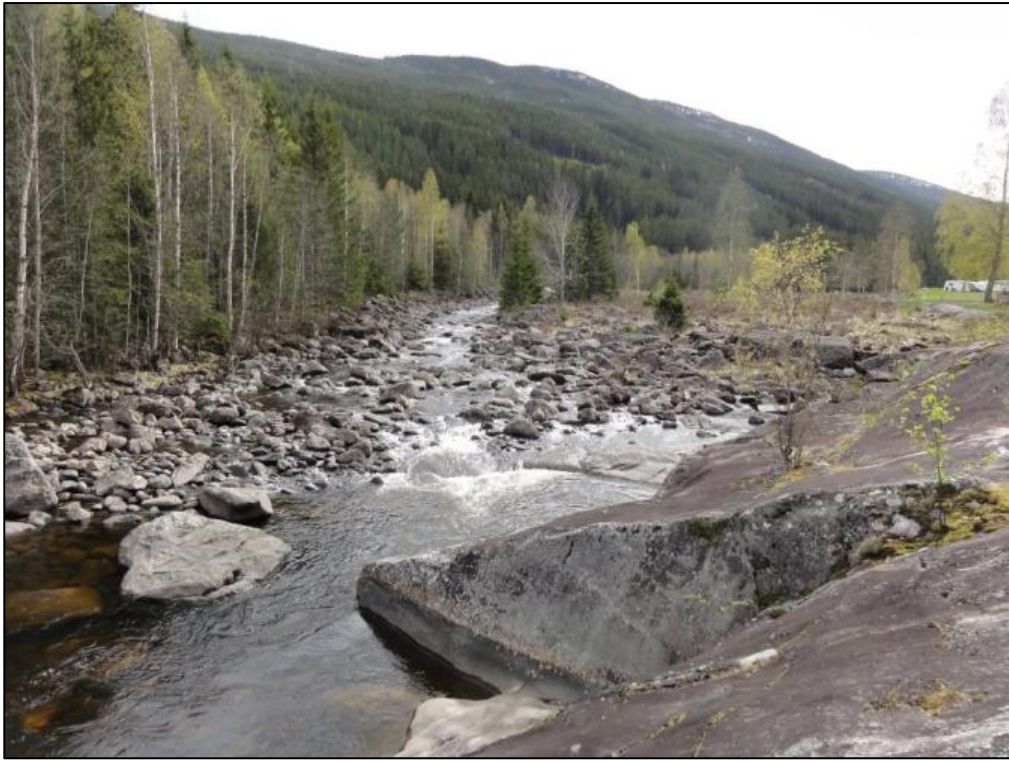
Figure 4.4. Artificial side channel

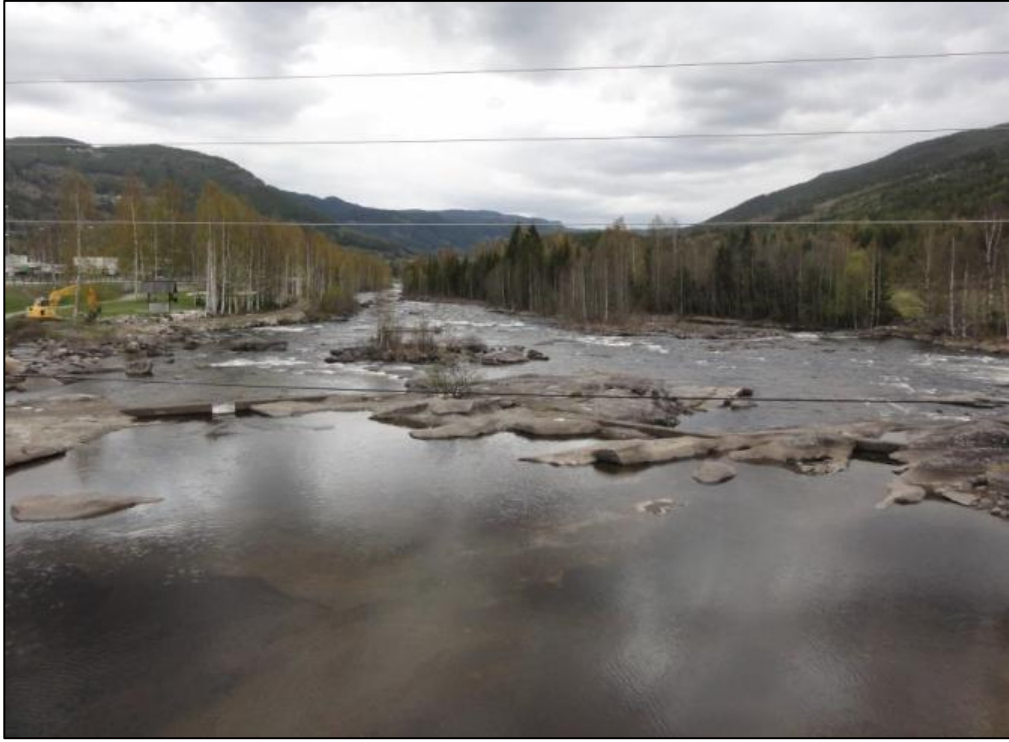
Figure 4.5. Concrete weir structures

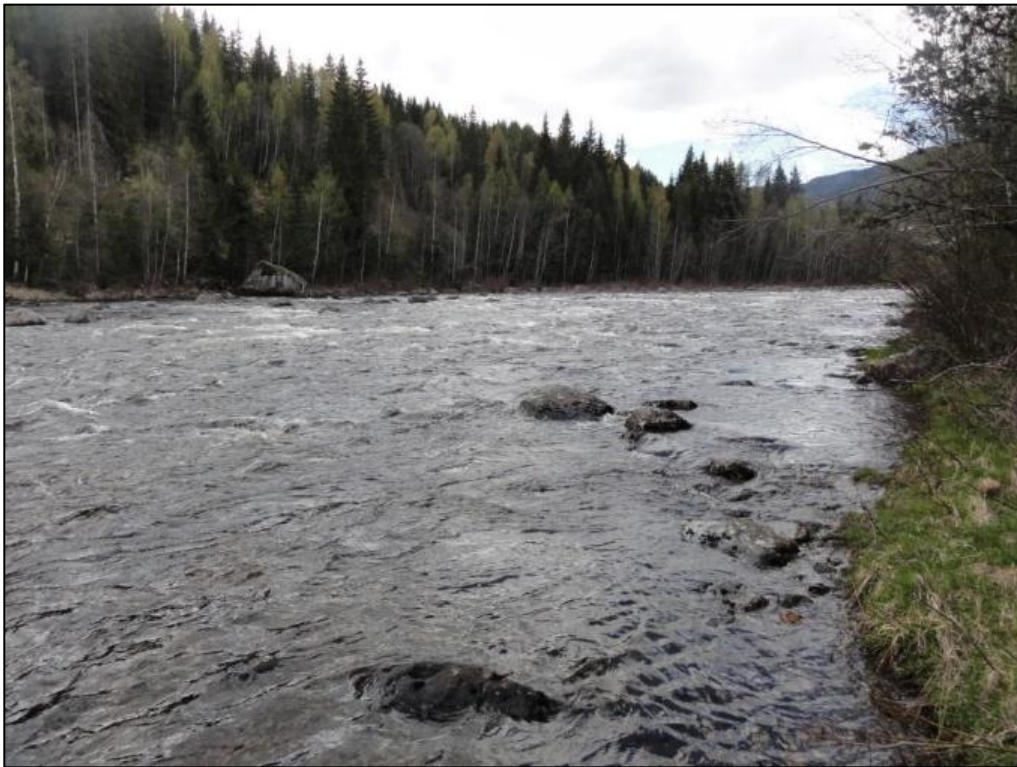
Figure 4.6. Sub-reach 3 substrate, homogenous boulder/ coarse cobble substrate

This section of the study exhibits a very homogenous substrate of boulder/ large cobble material but no significant bedrock exposure (Figure 4.6). Compared to other sub-reaches, there are a relatively high number of tributary inputs; two major inputs (Hemsil) and three minor. Historically these (particularly Hemsil) are likely associated with a significant sediment input and there are a number of depositional alluvial features (i.e. sediment storage, Figure 4.7) that are likely associated with this. There is a much lower length of rapid units than in the upstream two sub-reaches, with much of the length of these being 'forced' by two weir structures (also forcing glide units upstream). Other units present include runs and one riffle. As in sub-reaches 1 and 2, this section of the study site is significantly impacted by bank protection derived from in-channel cleared boulders/ large cobbles.

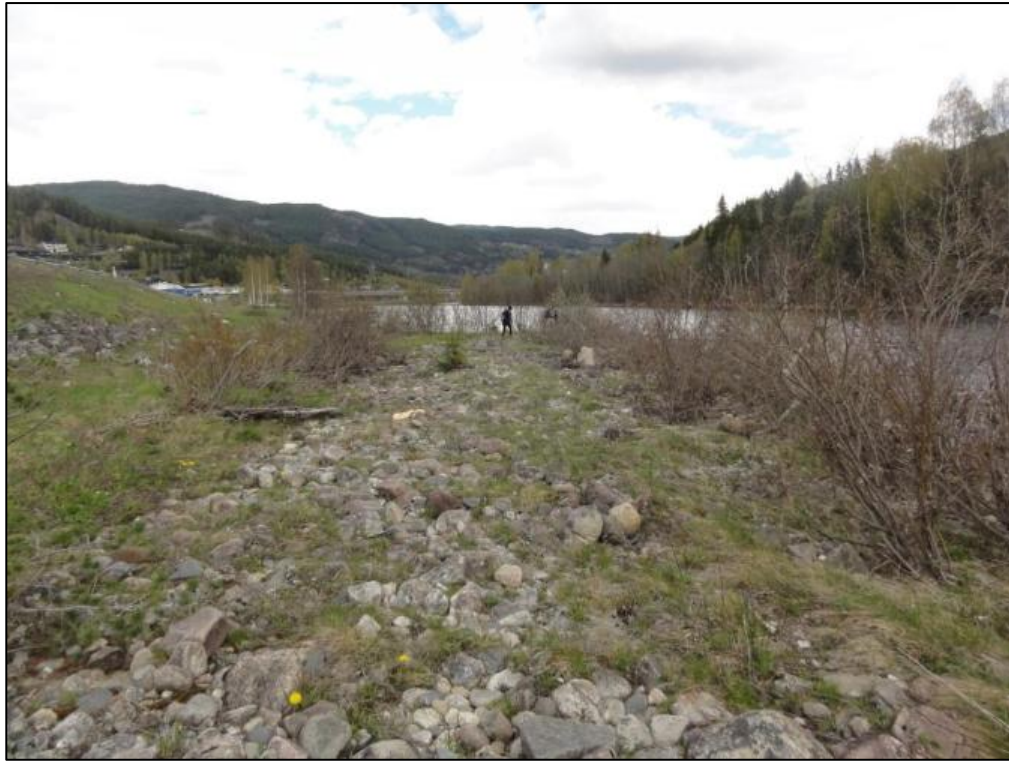
Figure 4.7. Sediment storage in the form of a marginal alluvial bar

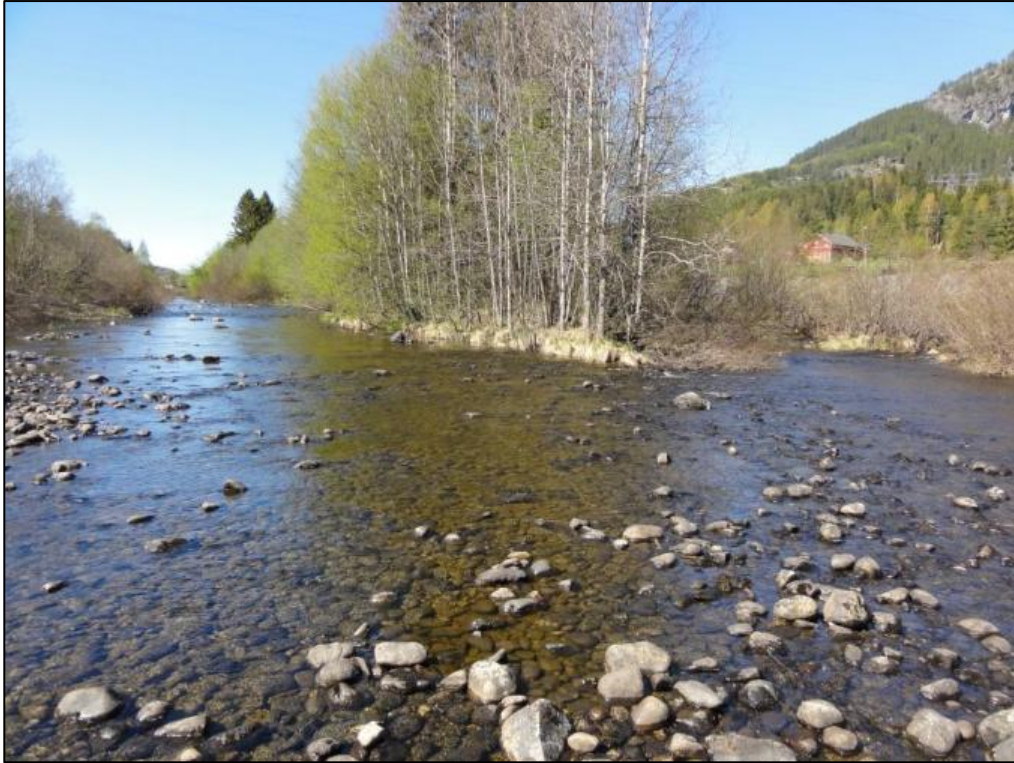
Figure 4.8. Cobble/ gravel substrate

There is marked change in substrate character in this sub-reach with boulder/ large cobble in the upstream section transitioning to various combinations of cobble dominated downstream (with localised patches of gravel-dominated sediment that may potential spawning habitat). Indeed, the substantial side channel feature in the middle of the sub-reach predominantly exhibits cobble/ gravel substrate (Figure 4.8). There are two significant tributary inputs to the sub-reach, although limited evidence of associated sediment storage (indeed, little evidence of alluvial barforms through-out the sub-reach). The mainstem channel is dominated by a long run unit, although there are forced pool and rapid units associated with the weir structure at the head of the island feature. The side-channel around the river right side of the island exhibits a more diverse morphology, associated with a sequence of riffle and glide units. Again, there is extensive effective bank protection from cleared in-channel boulders.

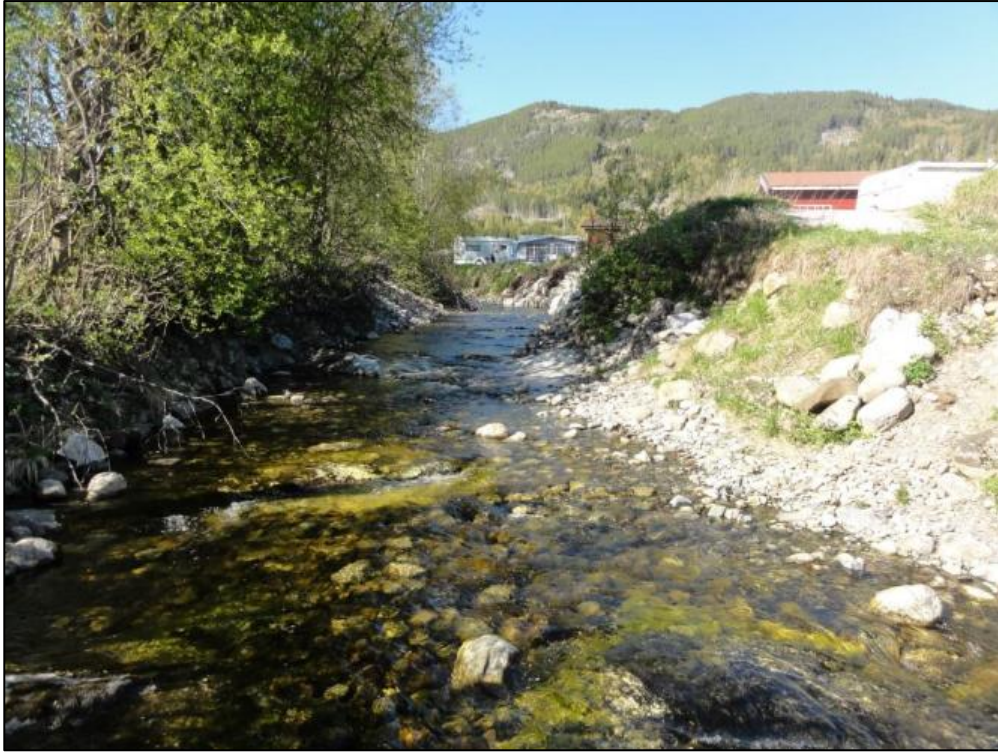
Figure 4.9. Tributary supplying sediment to river mainstem

There is further marked change in substrate type to gravel-dominated sediment. There are two significant tributaries supplying sediment to the mainstem (e.g. Figure 4.9) but only localised evidence of alluvial barforms associated with this (i.e. implying a general supply-limited process regime still). The sub-reach is dominated by run and glide units, the latter forced by a weir structure. Two forced rapids are also associated with the two weirs (e.g. Figure 4.10) that are present in the section. There is generally little physical heterogeneity through the sub-reach. Bank protection from cleared in-channel boulders is still extensive but as much so as in the upstream sub-reaches.

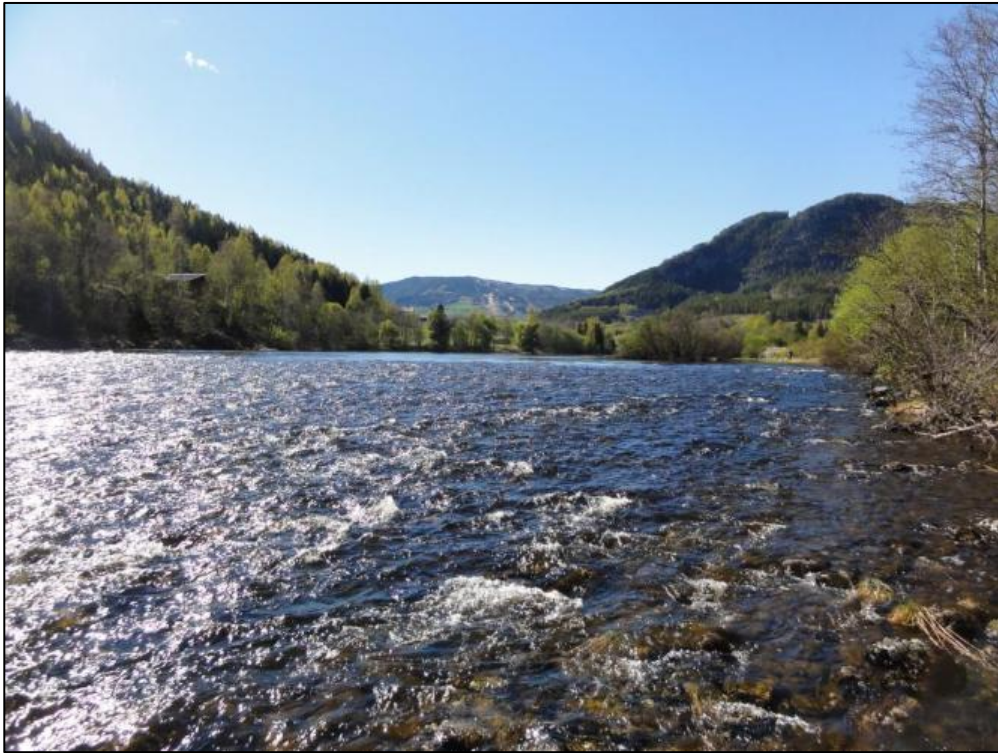
Figure 4.10. Forced rapids associated with weir structures

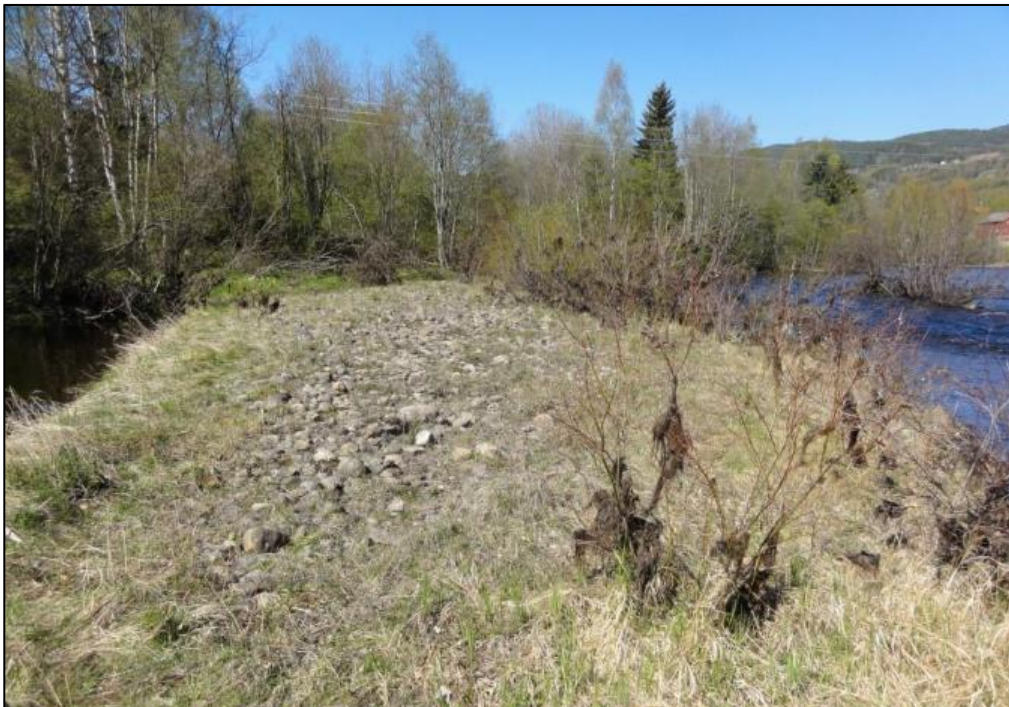
Figure 4.11. Sediment storage towards downstream extent of sub-reach 6

Significant amounts of gravel-sized material were evident in the reach, although with an increase in the proportion of cobble calibre sediment. The two side-channels are predominantly cobble, although the westerly (river right) one has a significant patch of fine gravel (river left) near its upstream limit and an extensive gravel section in its downstream extents. This section represents the most significant continuous section of spawning habitat for resident trout in the study reach and there should be efforts to preserve this (further detailed in Section 5). There is only one significant tributary input but some localised evidence of significant sediment storage/ alluvial bedforms (especially at the downstream limits of both side channels, e.g. Figure 4.11). The morphology of the sub-reach is more heterogeneous compared to the study site as a whole, mainly related to the islands/ side-channels complex. Forced pool and rapid pairings are associated with the weir structure on the mainstem and the westerly (river right) side-channel at the head of the island complex. Elsewhere on the mainstem, run and glide units dominate. The section of the westerly (river right) side-channel dominated by gravel-sized sediment is also associated with riffle morphology (i.e. the area of high quality spawning habitat). Although present, there is markedly less bank protection (i.e. associated with cleared in-channel boulders) than in the upstream sub-reaches. There is considerable evidence of an even more dynamic and diverse historical morphology through the island section of the sub-reach, particularly in the lower section of the complex. Relict side channels are evident at the channel margins and within the island features (e.g. Figure 2.12). It is clear that channel morphology has been deliberately simplified (i.e. engineered) in the downstream section of the westerly (river right) side channel, with a straight course having been cut through a sequence of complex multiple channels.

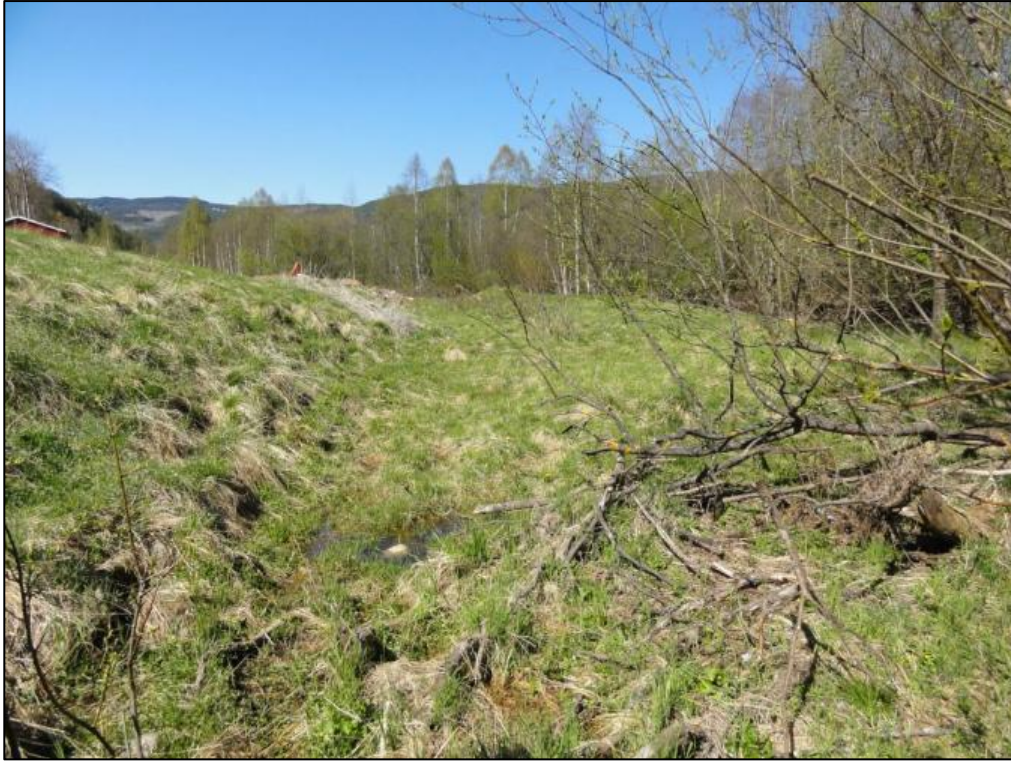
Figure 4.12. Relict side channel

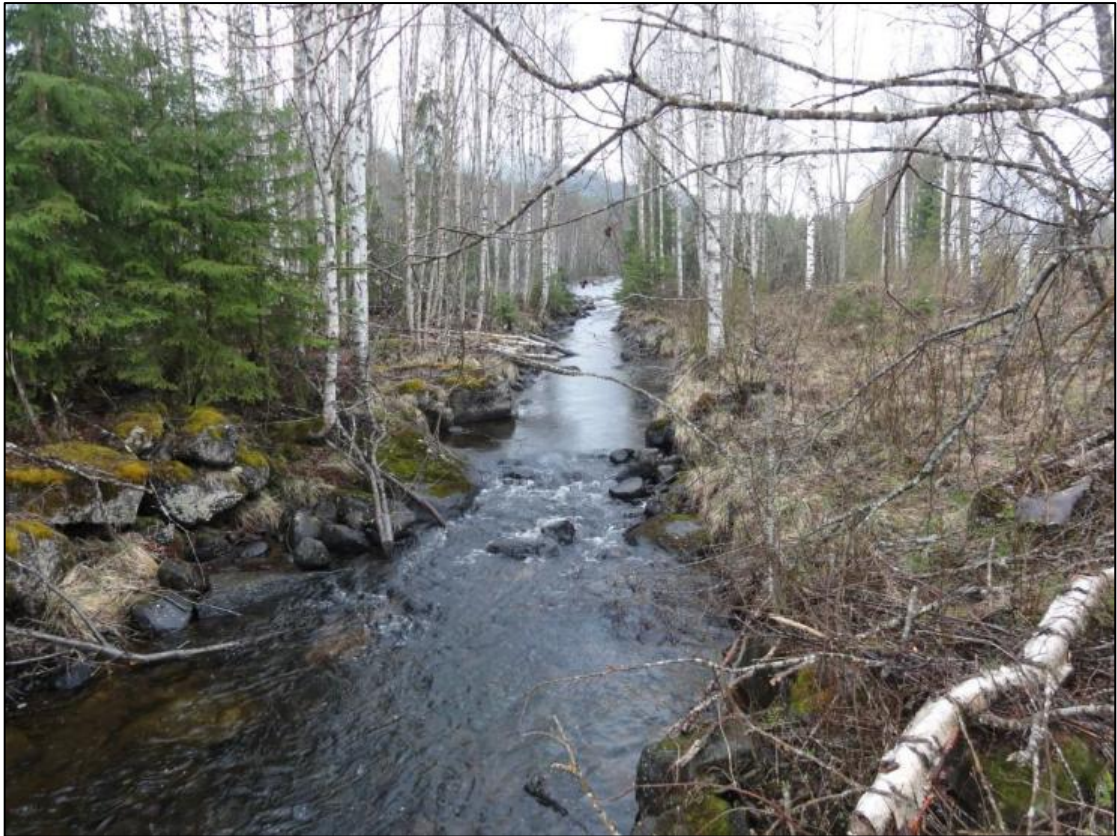
Figure 5.3. Current visualisation of Site A (upstream extent of site).

Design Option (See map and existing/ design visualisations below, Figures 5.2 - 5.4)

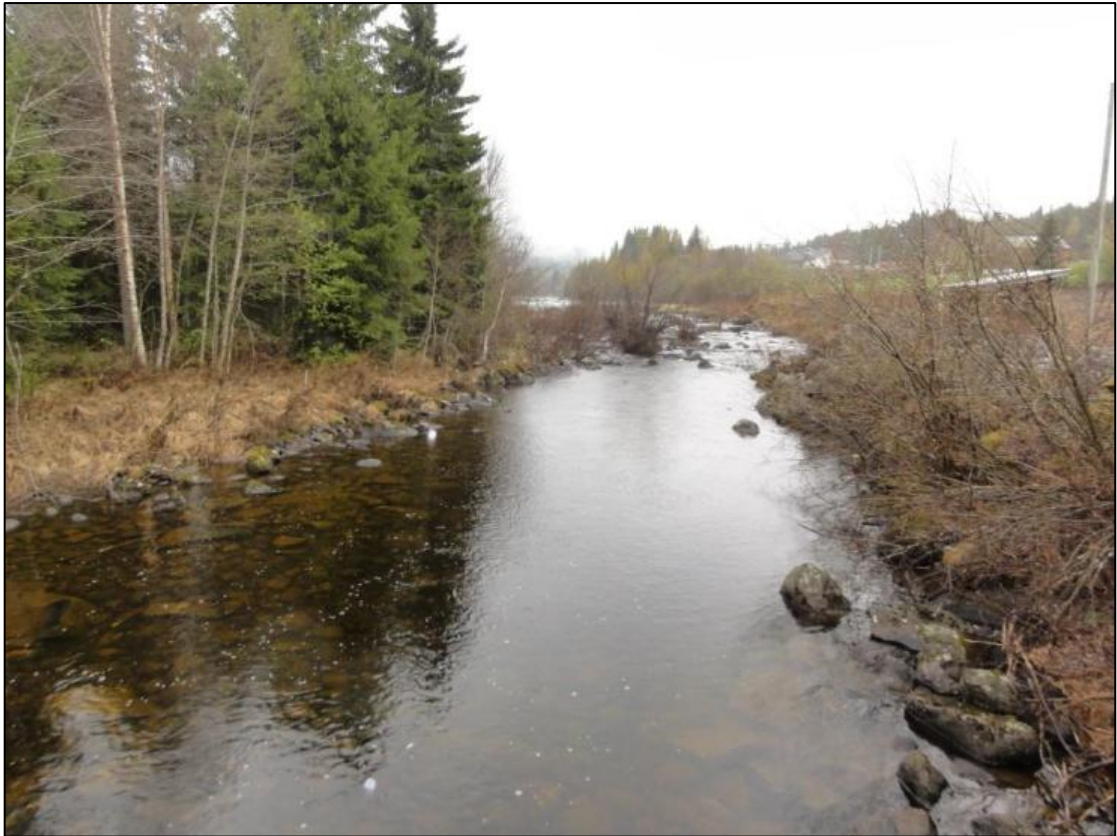
Figure 5.6. Current visualisation of Site B.

Design Option (See map and existing/ design visualisations below, Figures 5.5 – 5.7)
