Reguleringa av Uste- og Hallingdalsvassdraget

REVISJONSDOKUMENT DEL 2

Naturundersøkingar og synfaringsrapport

Befaringsnotat

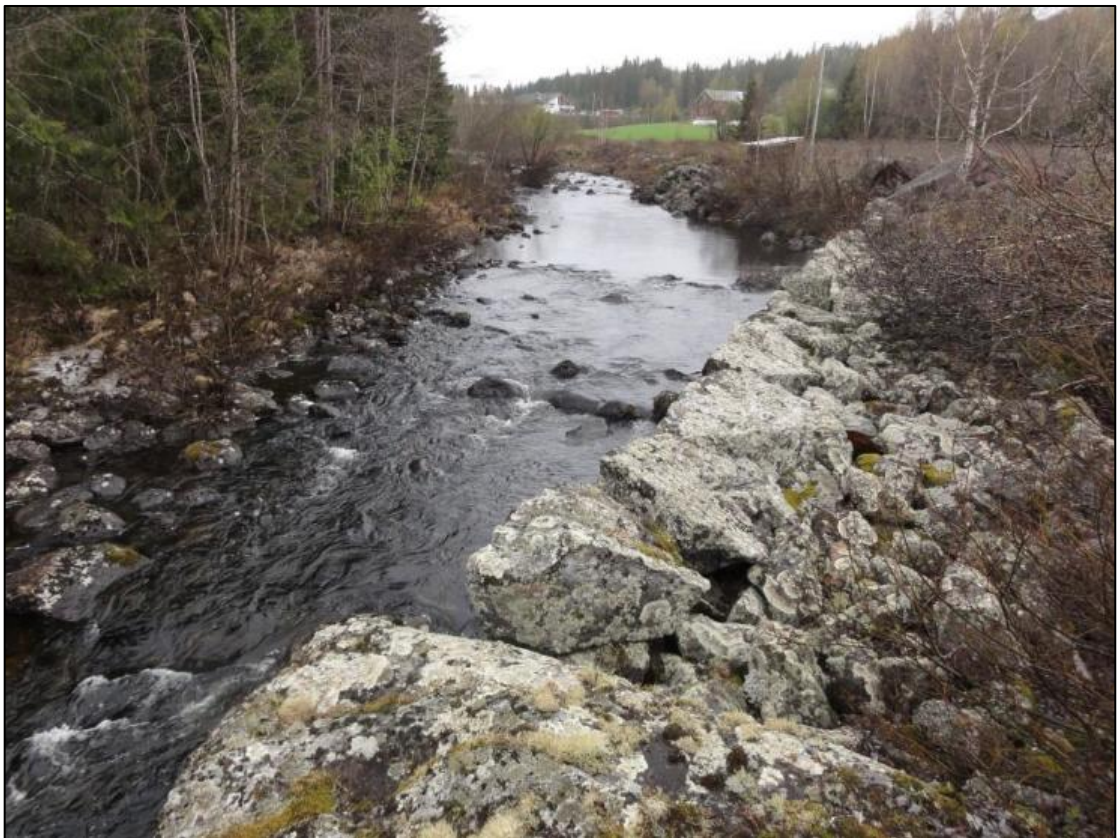
Figure 5.7. Second visualisation of Site B (see Figure 5.4 for similar design illustration)

Design Option (See map and existing/ design visualisations below, Figures 5.5 – 5.7)

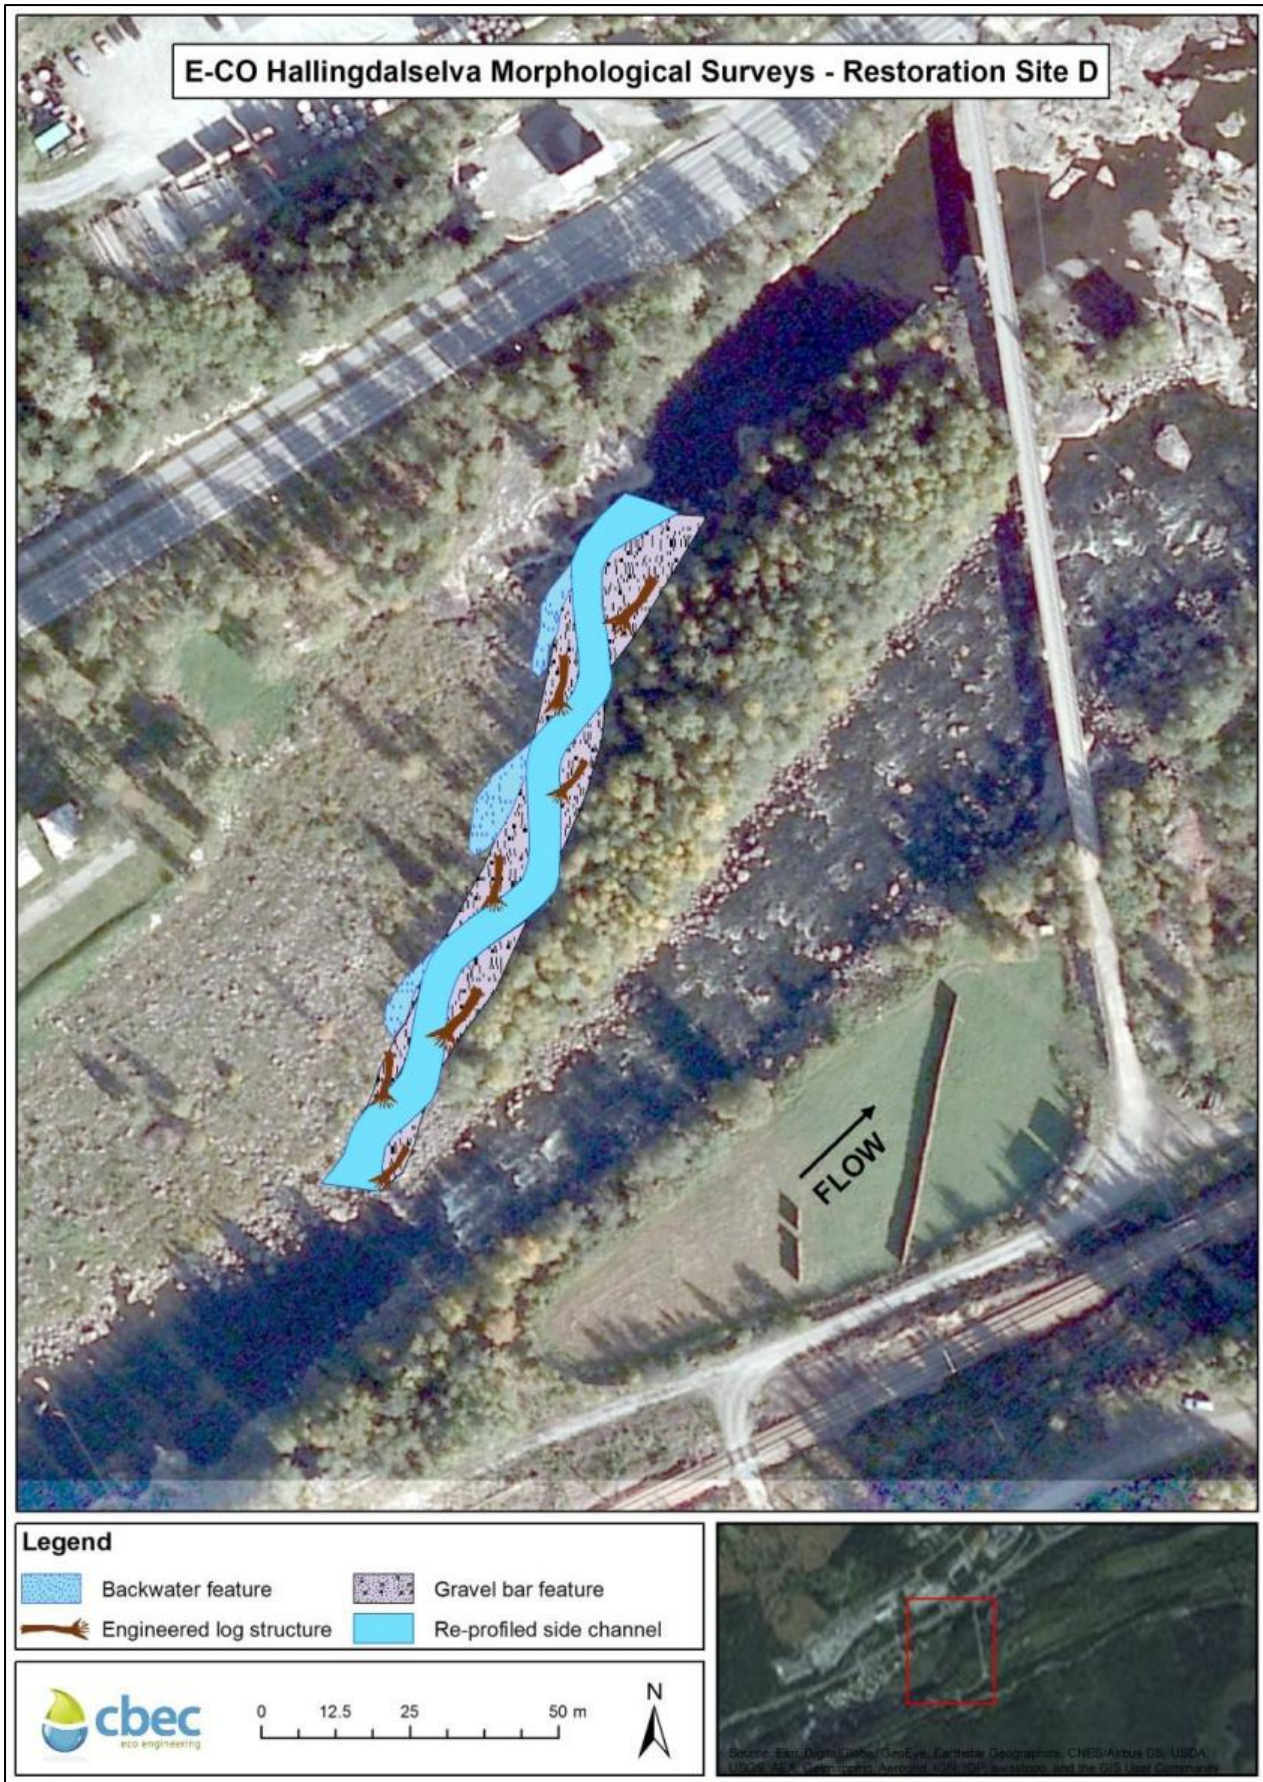
Figure 5.9. Design option map for Restoration Site D

- Would enhance in-channel habitat diversity through increased physical diversity driving variable hydraulic and sedimentary conditions.
- Improved spawning habitat through availability of appropriately sized sediment (i.e. gravel).
- Large wood structures would drive/ enhance geomorphic process to provide physical diversity and directly provide local habitat/ cover.
- Could be designed to increase connectivity with adjacent river corridor (especially on river left), providing off-channel backwater/ refuge habitat.

- Significant engineering works required with cost implications.
- Careful design will be necessary that considers the hydrological regime of site, the requirements for habitat provision and the stability of channel morphology/ sediments. This likely requires detailed 2D hydrodynamic modelling to allow mutual adjustment of design parameters (i.e. hydrology, channel geometry, sedimentology and roughness elements).
- Sourcing of the required quantities of gravel and large wood material.
- The proposed design channel exits into a semi-artificial series of pools used for recreational purposes. Careful consideration of this will be required to ensure that the proposed functioning of the designs is appropriate for the site.

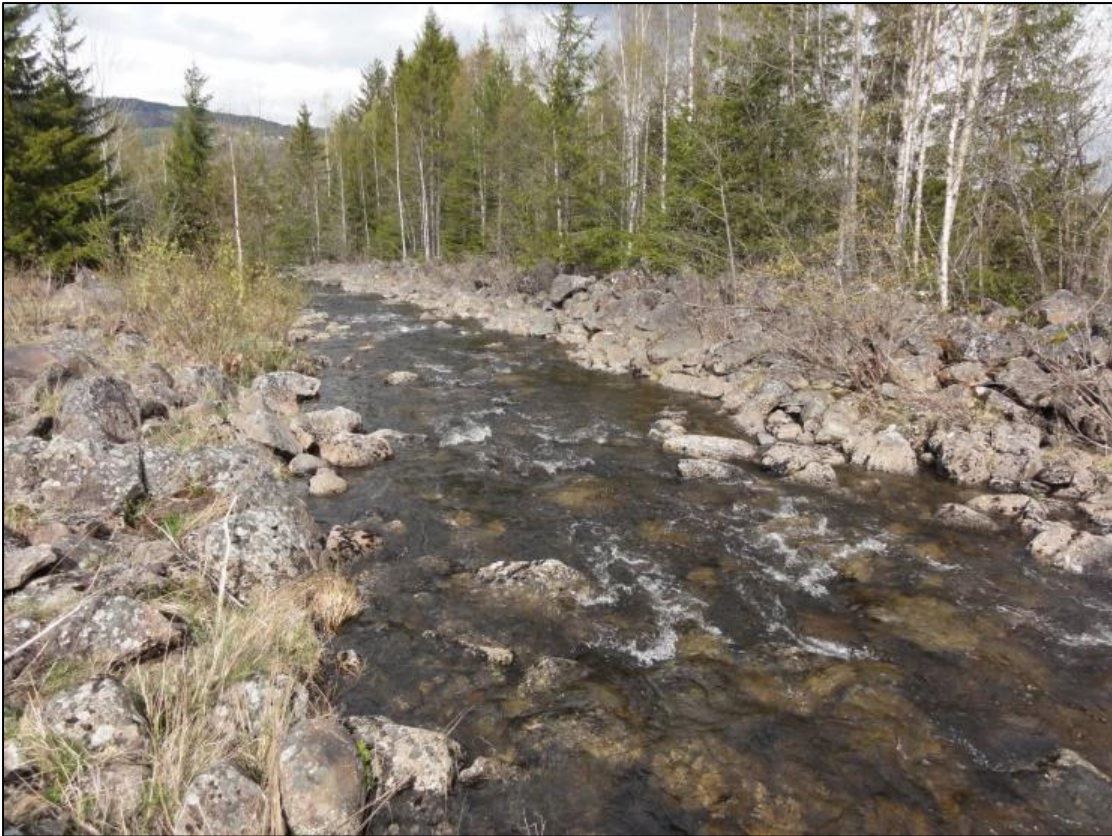
Figure 5.10. Current visualisation of Site D.

Design Option (See map and existing/ design visualisations below, Figures 5.9 – 5.11)

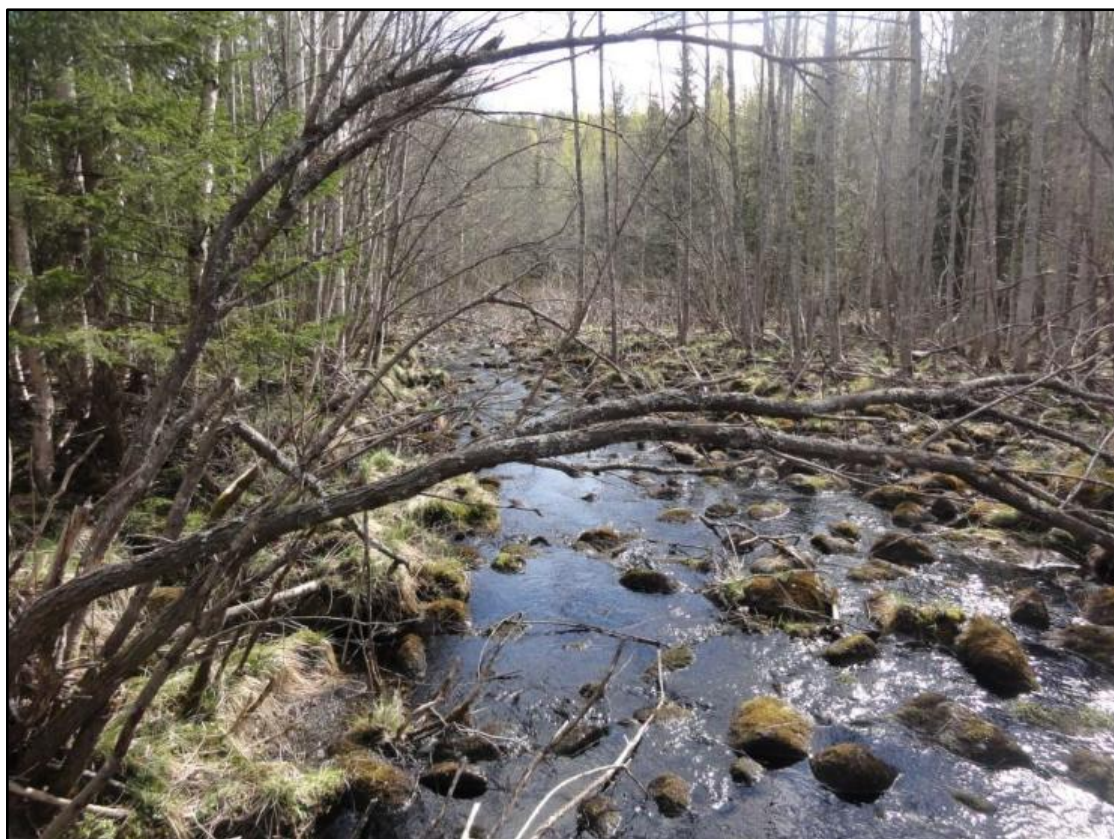
Figure 5.13. Current visualisation of Site E (view downstream).

- Small, cobble-bed stream (river right)
- Fed from wetland feature ~100 m distal from mainstem channel
- Coarse sediment (cobble)
- Low flow under normal conditions

Design Option (See map and existing visualisation below, Figures 5.12 – 5.14)

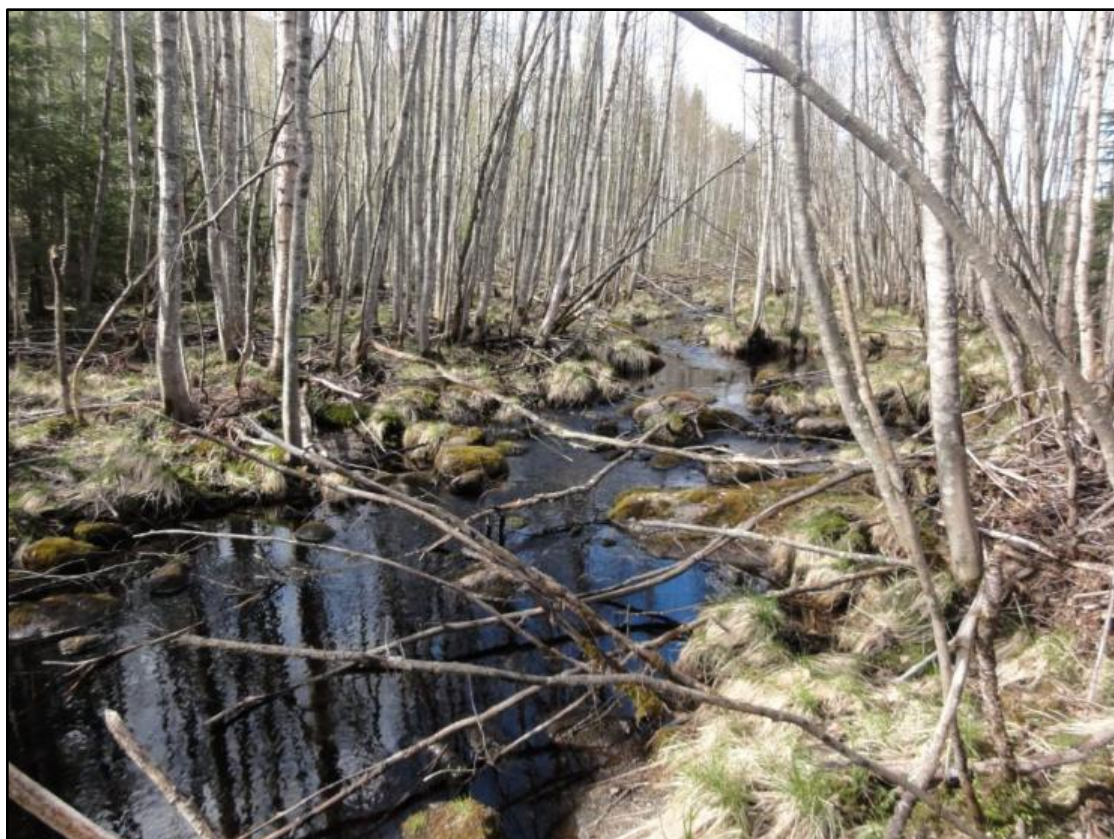
Figure 5.14. Current visualisation of Site E looking upstream (see Figure 5.11 for similar design illustration)

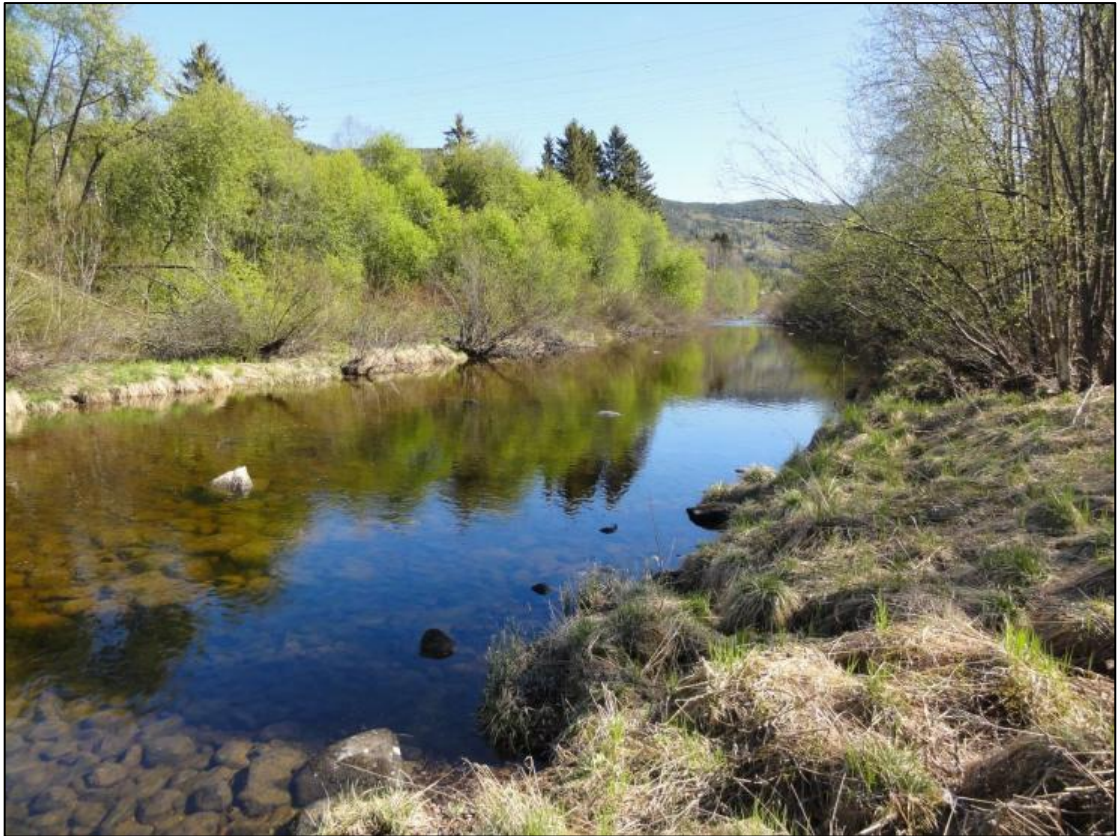
Figure 5.16. Current visualisation of Site F.

Design Option (See map and existing/ design visualisations below, Figures 5.15 – 5.17)

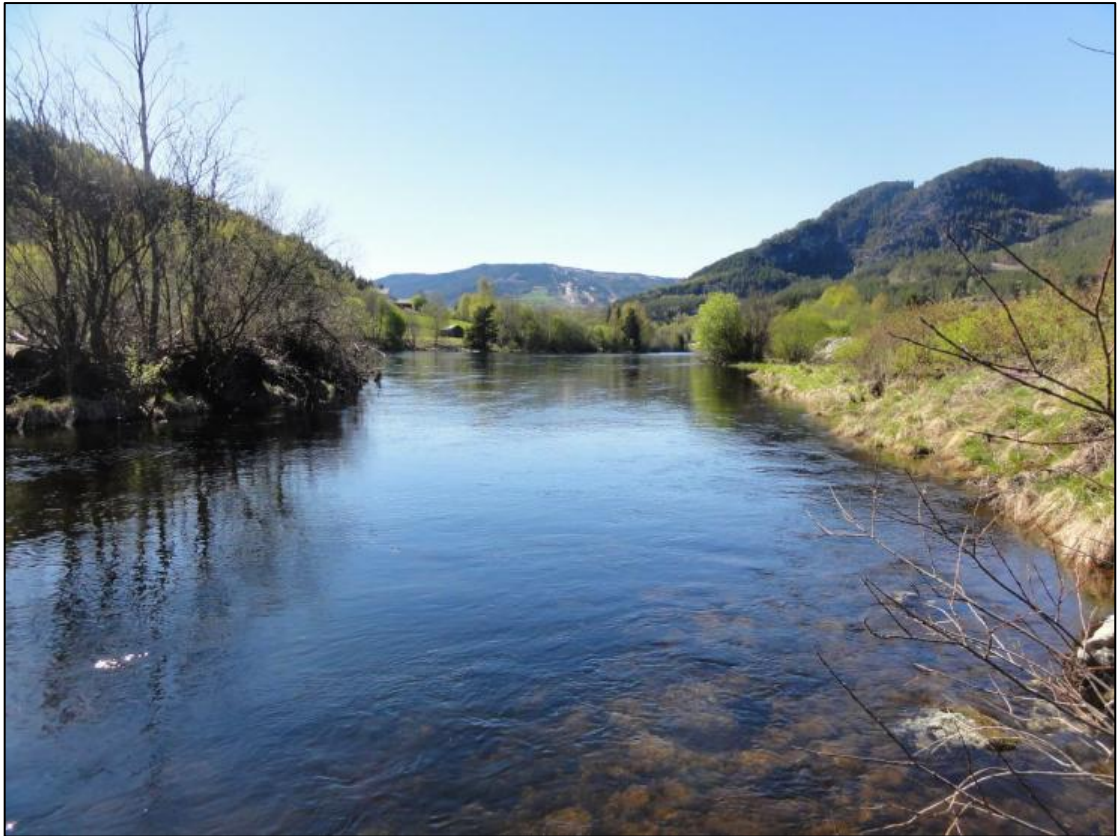
Figure 5.19. Existing visualisation of Site G (looking upstream).

Design Option (See map and existing/ design visualisations below, Figures 5.18 – 5.20)

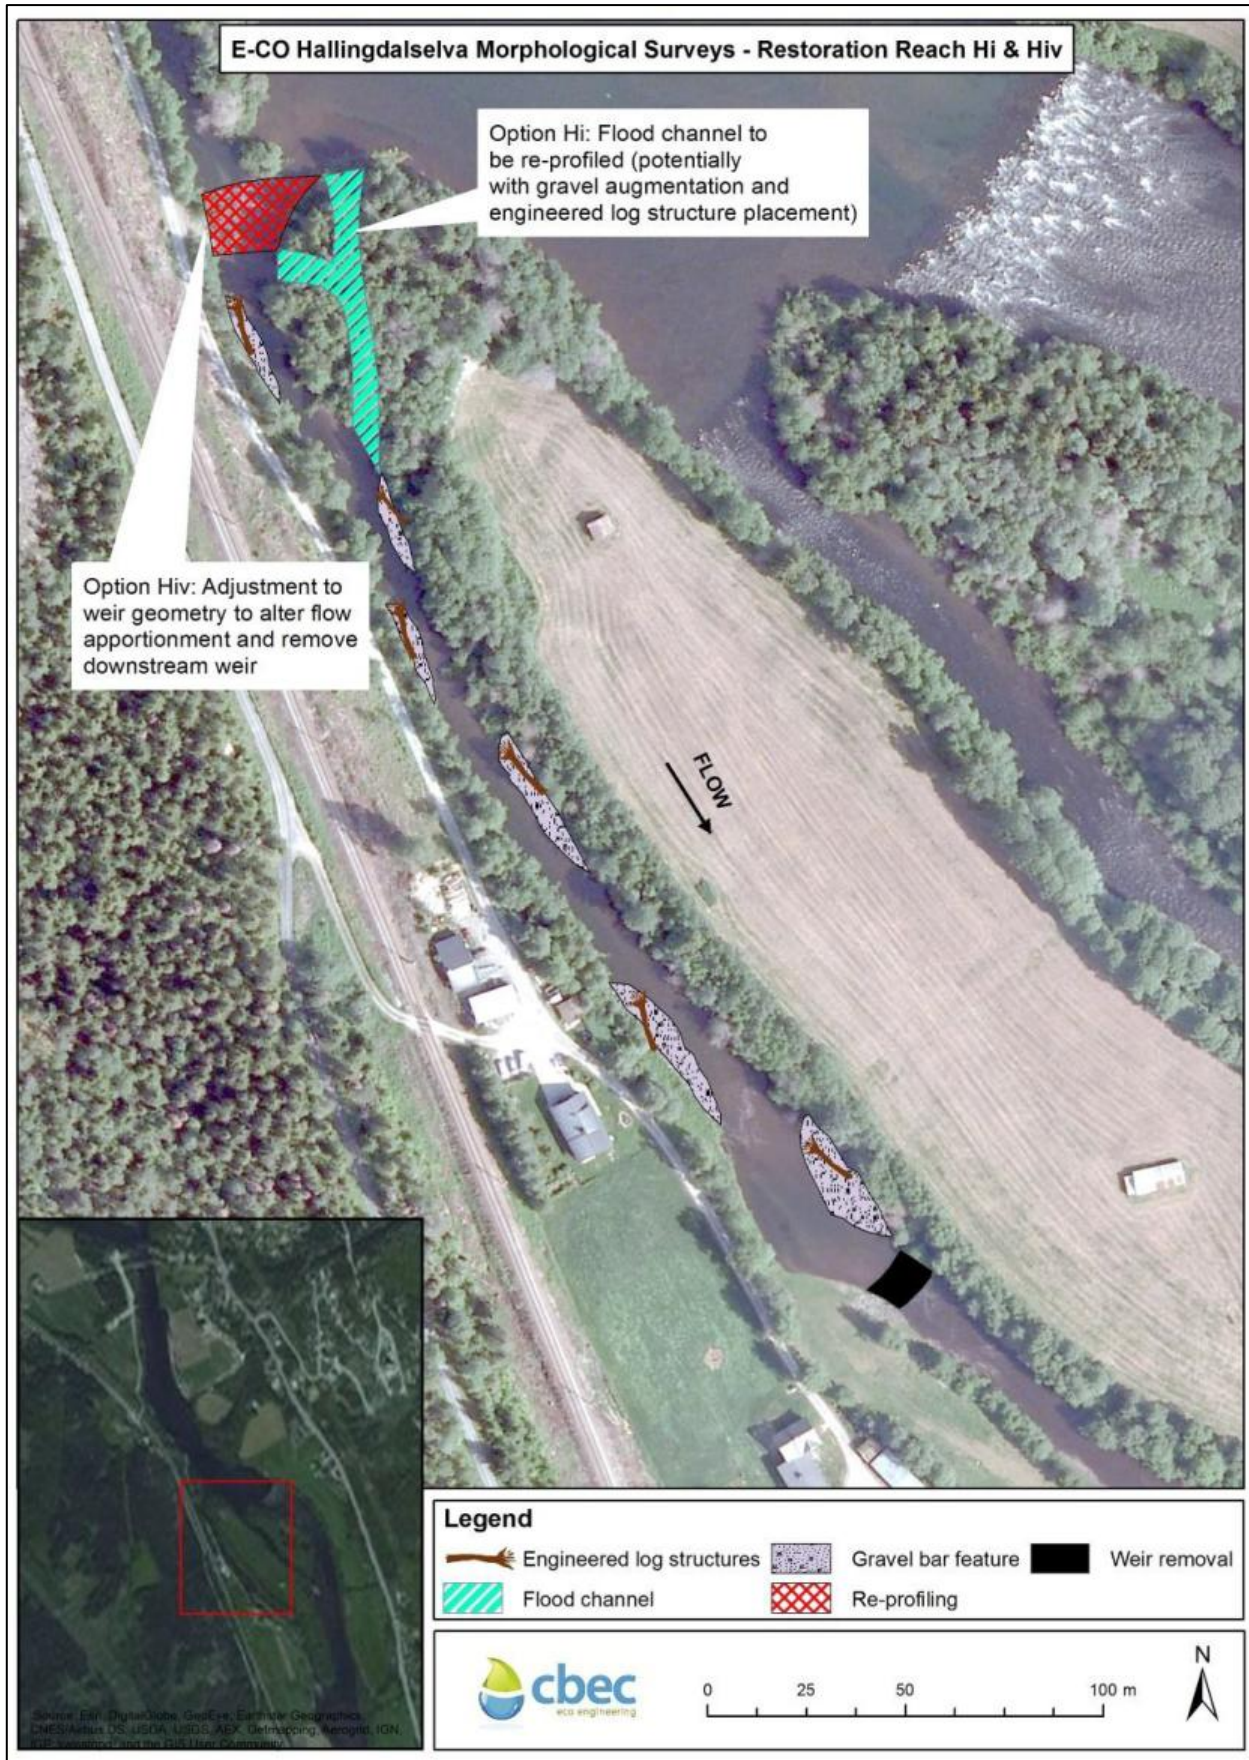
Figure 5.22. Design option map for Restoration Sites H-i and H-iv.

- Careful design is required to maximise the morphological and sedimentary stability of the feature. This likely requires detailed 2D hydrodynamic modelling to allow mutual adjustment of design parameters (i.e. hydrology, channel geometry, sedimentology and roughness elements).
- Potentially minor overall benefit to the system, given relatively small extent of feature. Although, cumulatively, a number of such features could have significant benefit.
- Sourcing of the required quantities of gravel and large wood material.

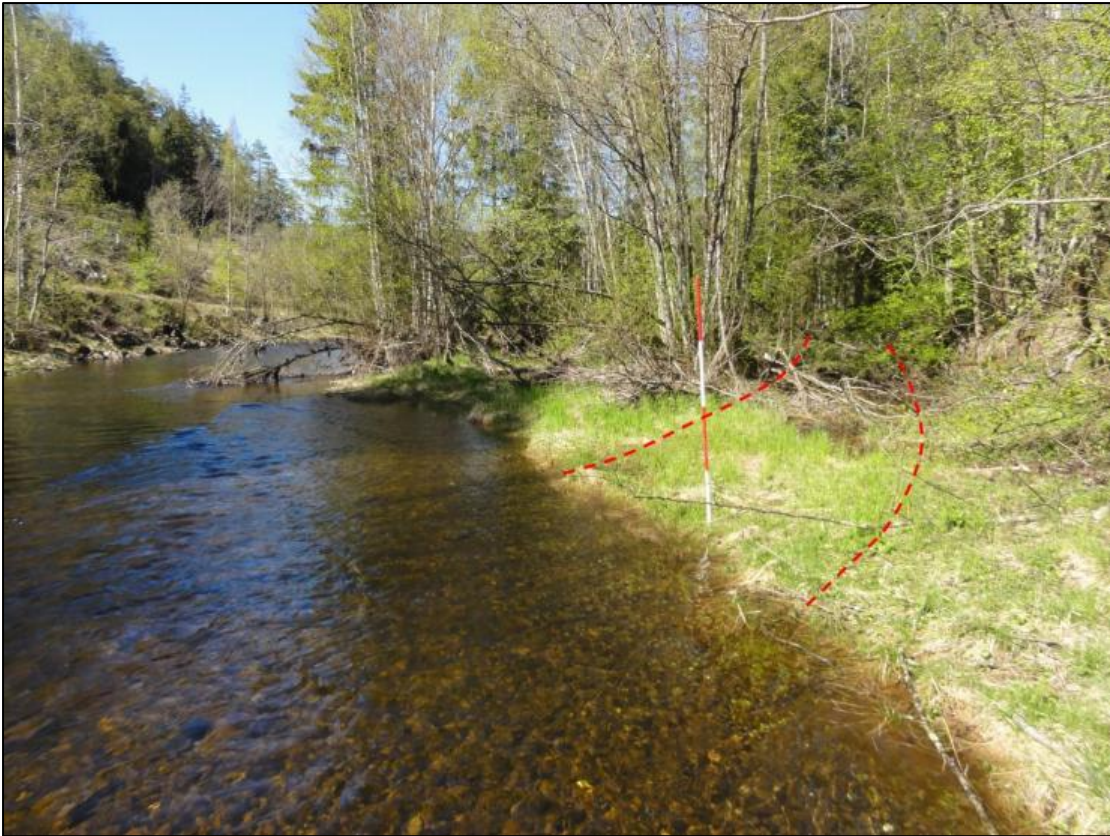
Figure 5.23. Existing visualisation of Site H-i (looking upstream) with approximate location of proposed enhanced side-channel.

Design Option (See map and existing visualisation below, Figures 5.22 and 5.23)

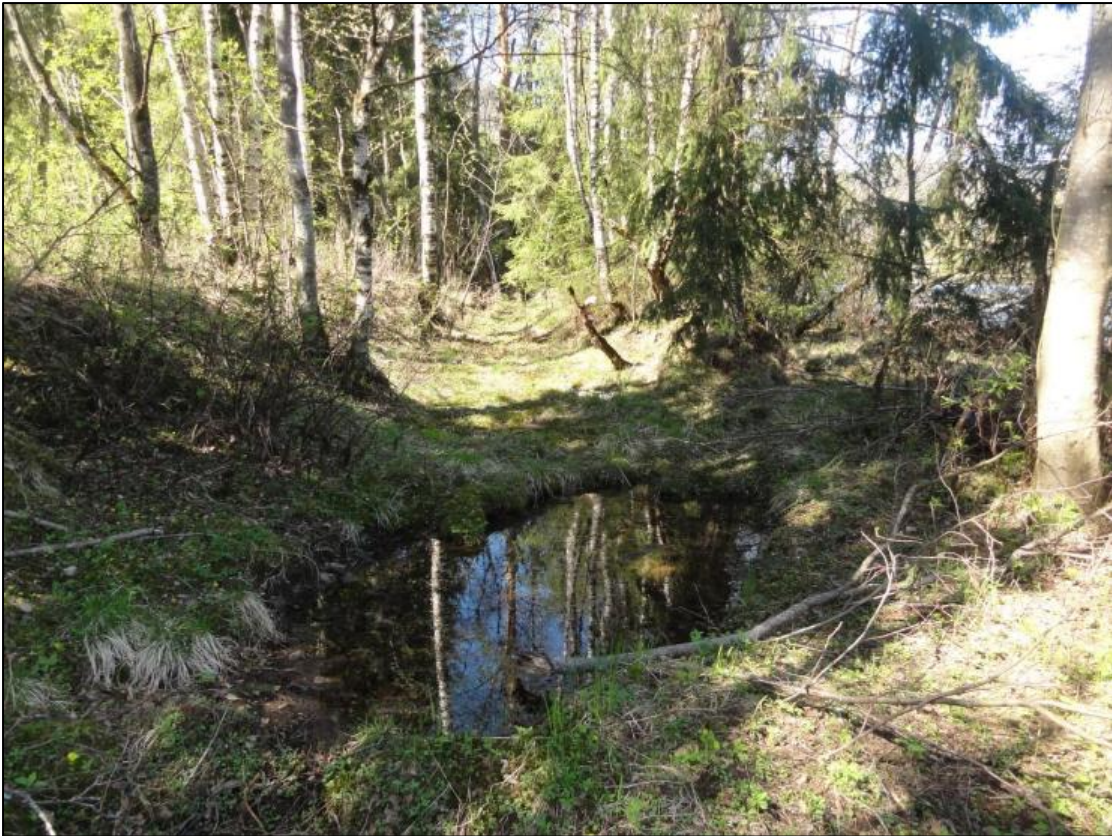
Figure 5.25. Existing visualisation of Site H-ii (looking upstream).

Design Option (See map and existing/ design visualisations below, Figures 5.24 – 5.26)

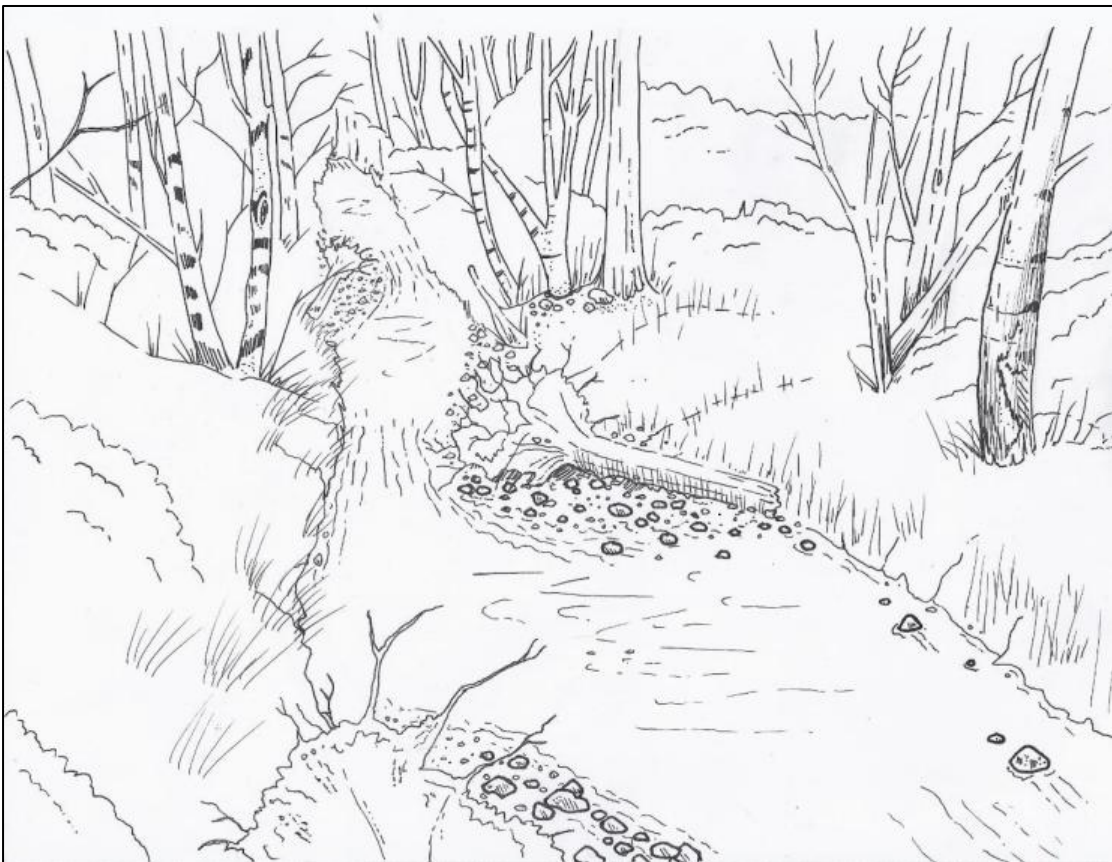
Figure 5.26. Indicative design illustration for Site H-ii.

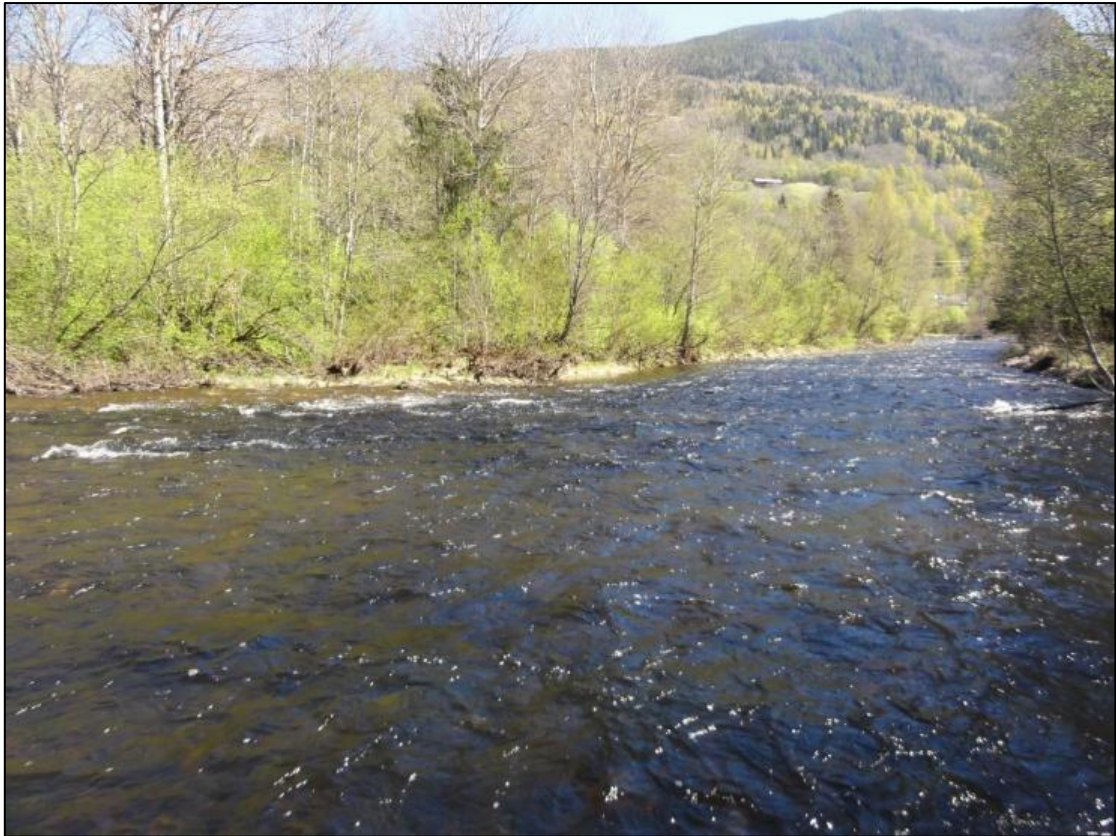
Figure 5.27. Existing visualisation (looking downstream) of Site H-iii (see Figure 5.17 for similar design illustration).

Design Option (See map and existing visualisation below, Figures 5.24 and 5.27)

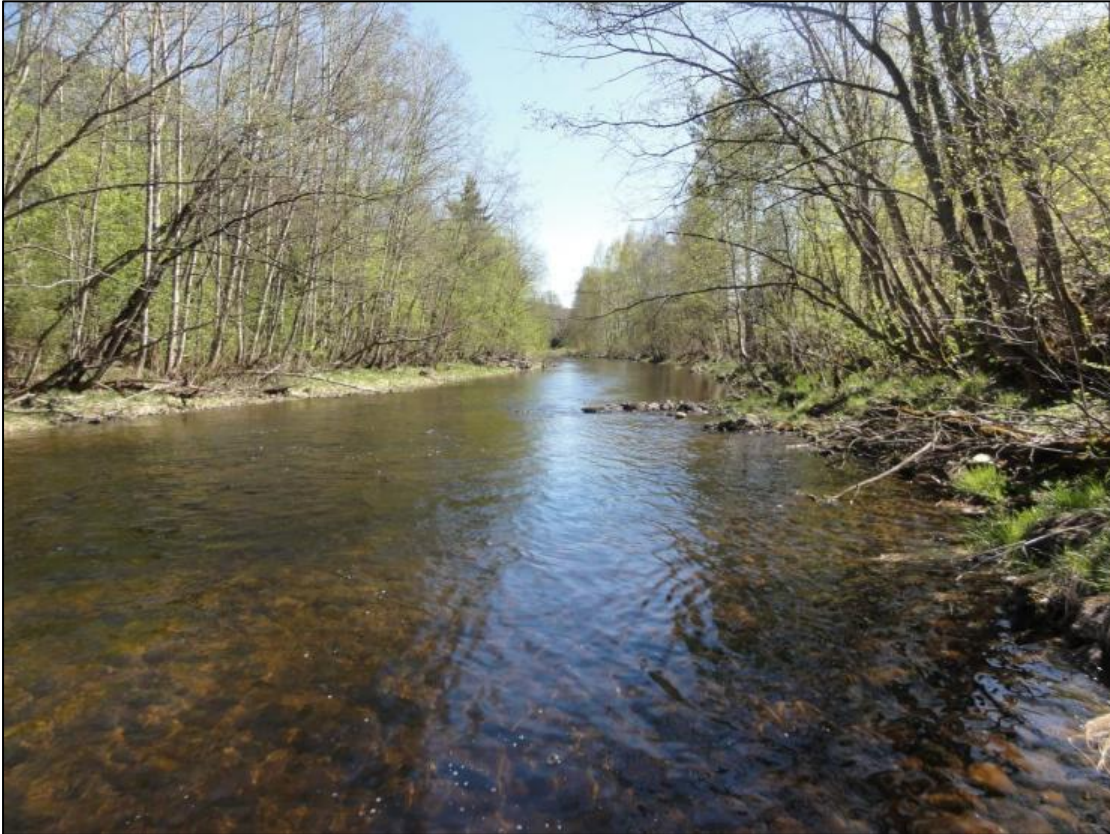
Figure 5.28. Existing visualisation (looking downstream) of Site H-iv (see Figure 5.17 for similar design illustration).

Design Option (See map and existing visualisation below, Figures 5.22 and 5.28)

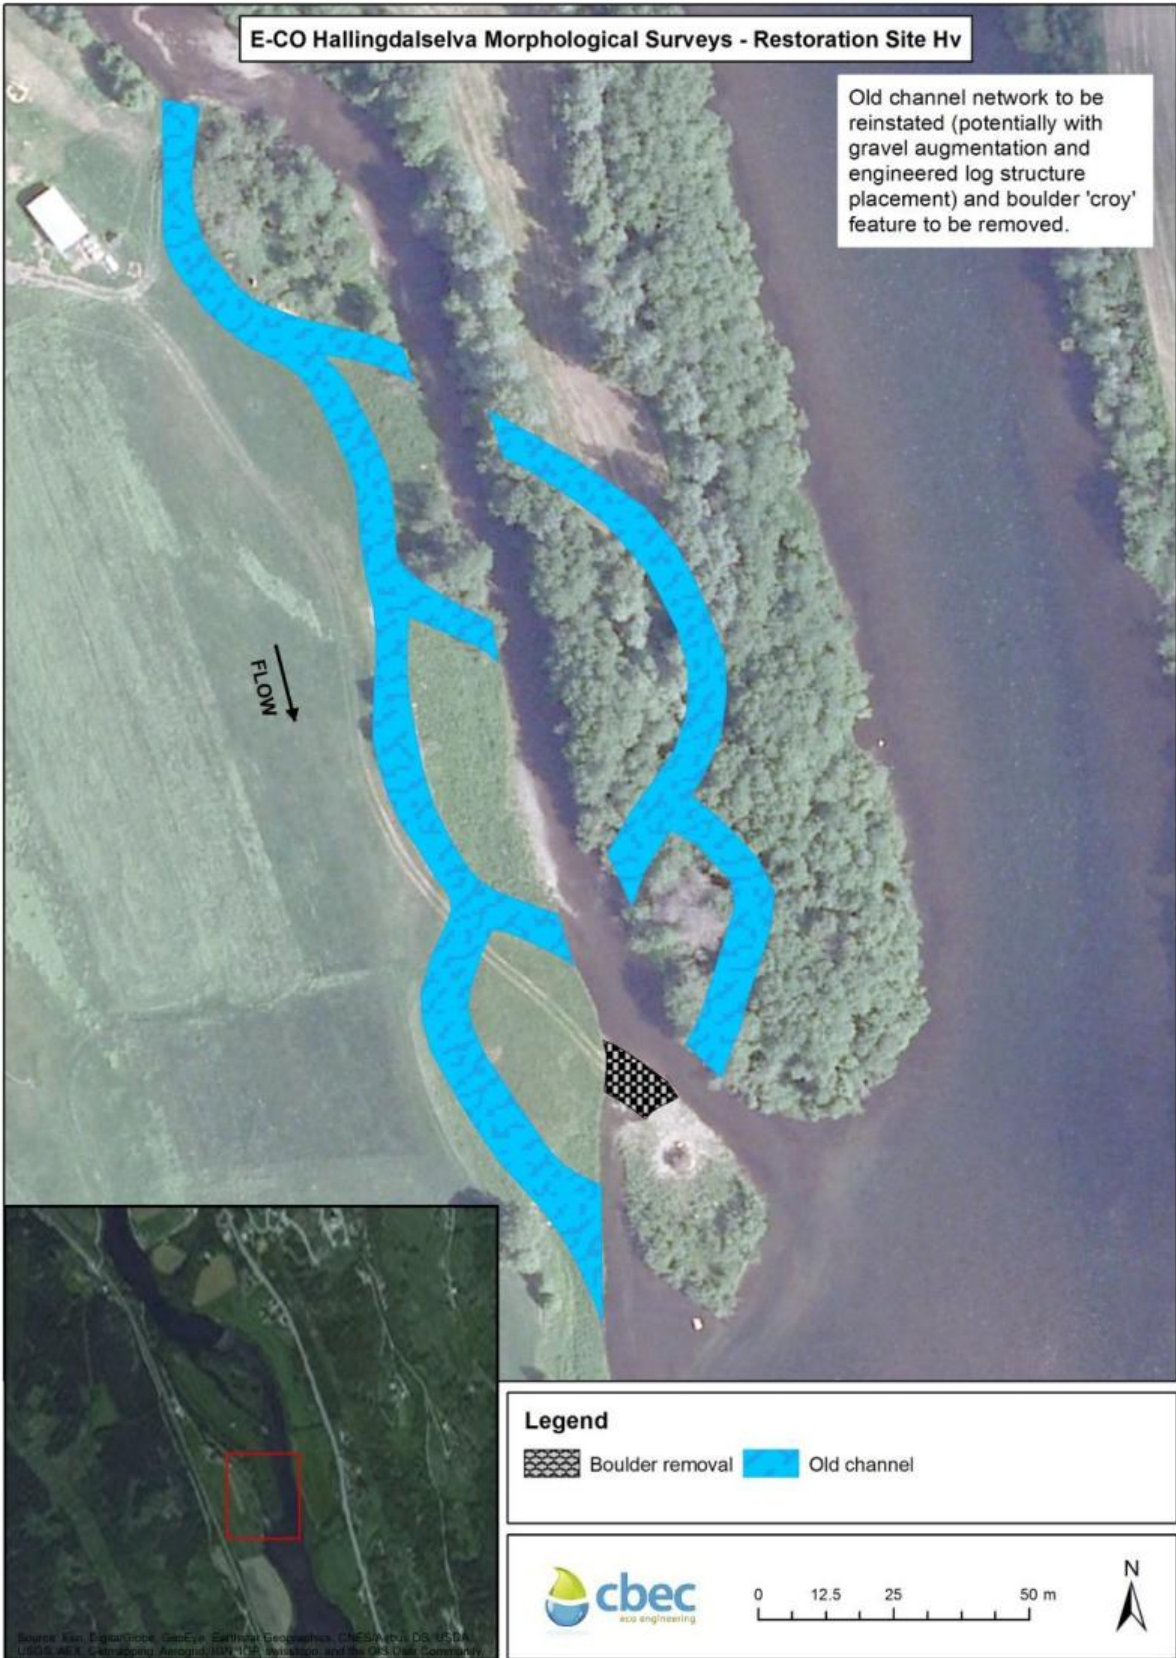
Figure 5.29. Design option map for Restoration Site H-v.

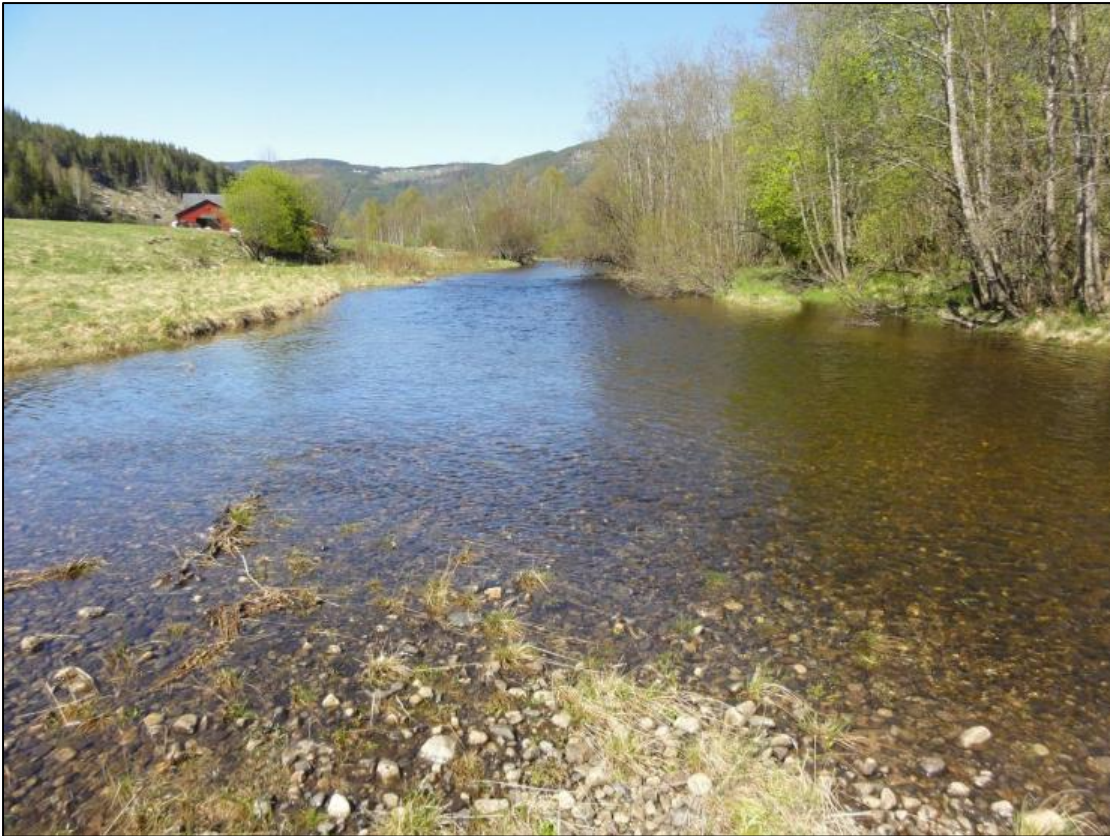
Figure 5.30. Existing visualisation for Site H-v (looking upstream).

Design Option (See map and existing visualisation below, Figure 5.29 – 5.31)

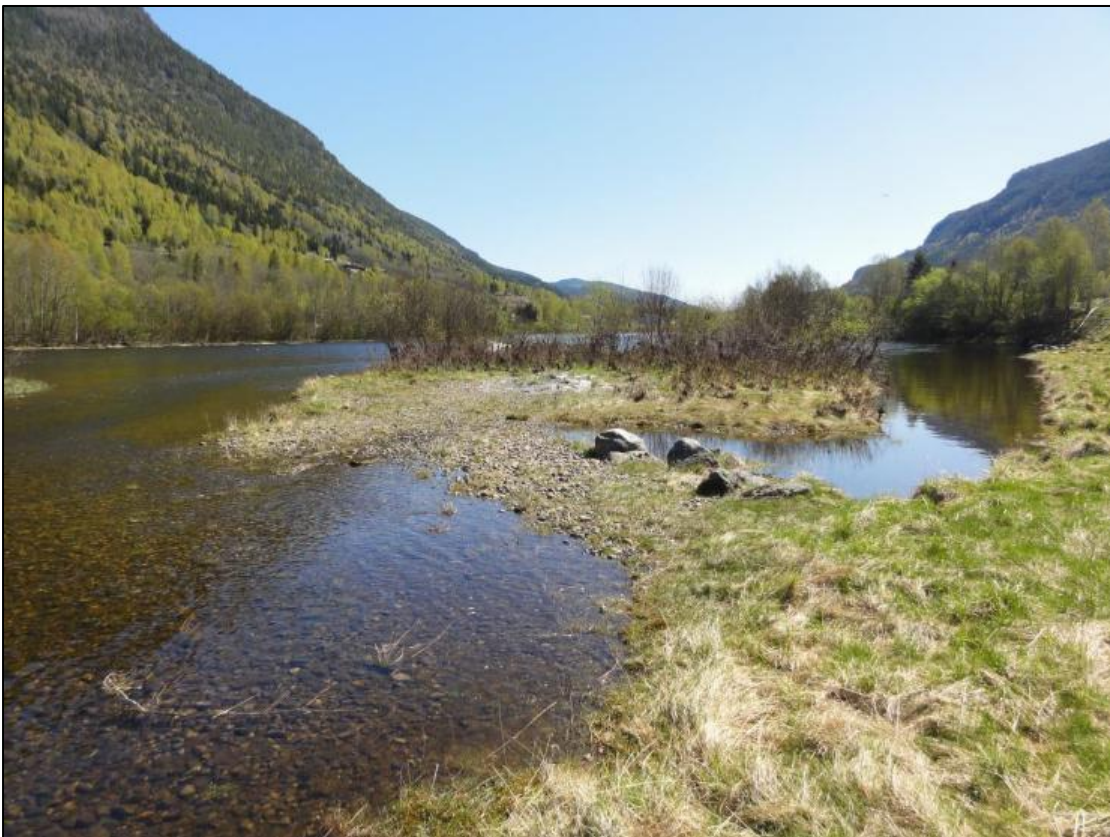
Figure 5.31. Existing visualisation for Site H-v (looking downstream, showing boulder 'croy' feature).

This site extends from the mid-reach weir to the downstream end of the side-channel. Channel morphology is more diverse through this section, with a significant amount of gravel-sized material and associated alluvial barforms. However, it is clear that in the past, morphology had been more diverse, with an historical multi-thread channel complex evident (i.e. relict channels on both the left and right banks). It is clear that this morphology was artificially simplified at some point in the past, with a straight channel cut through the previous multi-thread pattern. Furthermore, near to the terminus of the side-channel, boulders have been placed on river right to block another side-channel formed around an alluvial bar feature (Figure 5.31).

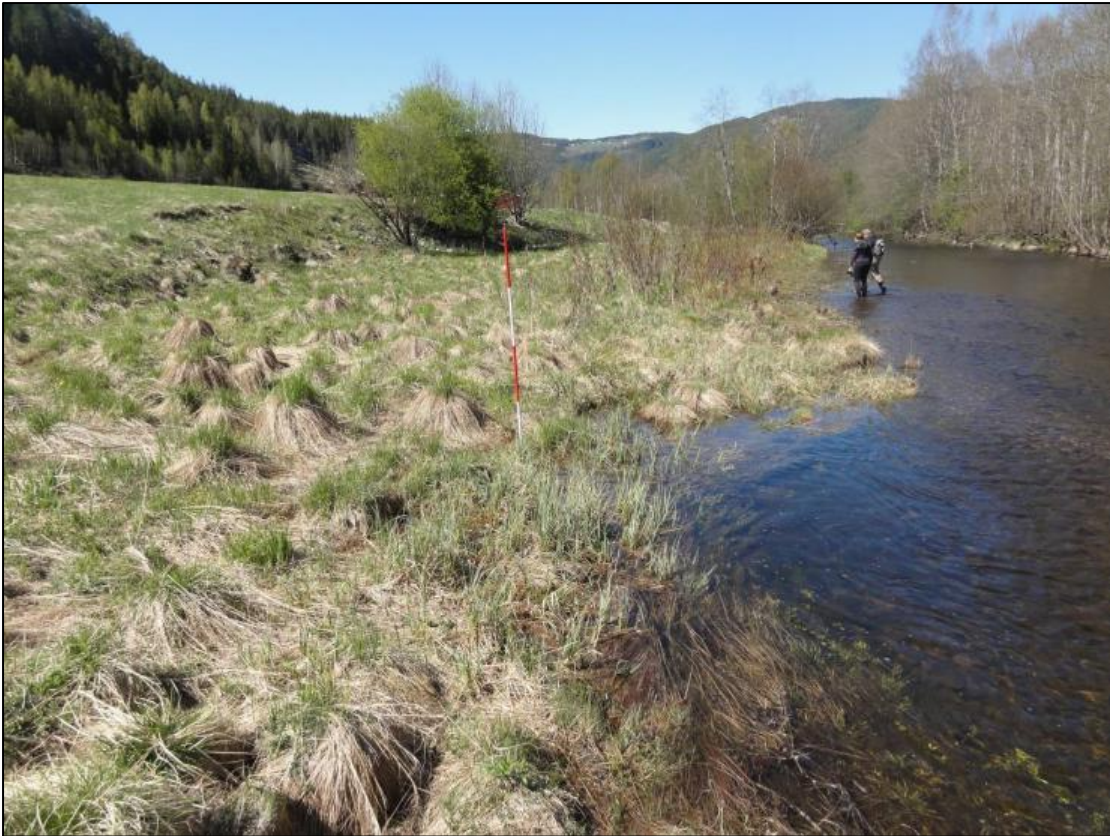
Figure 5.32. Existing visualisation for Site H-v (looking upstream, showing relict channel line to left of active channel).

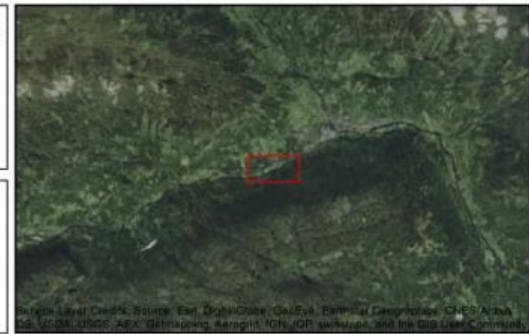
E-CO Hallingdalselva Morphological Surveys - Substrate - Sub-reach 2

The data collected describing the current physical condition of the study reach of the Hallingdalselva are presented in two sets of maps (Appendix A and B), with GIS-analysed data overlain on aerial images. In order to display the data clearly, the study reach is divided into six sub-reaches of approximately equal length, these delineated, where possible, by physical features (e.g. bridges, natural hydraulic controls etc) identified on or adjacent to the river. The two sets of maps display:

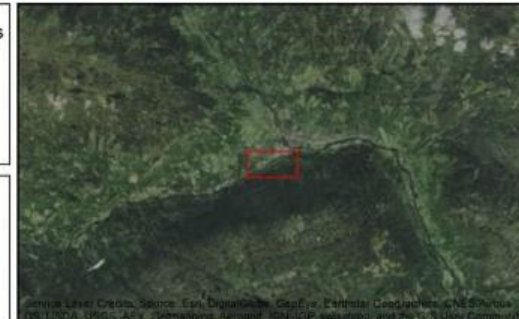
E-CO Hallingdalselva Morphological Surveys - Substrate - Sub-reach 3

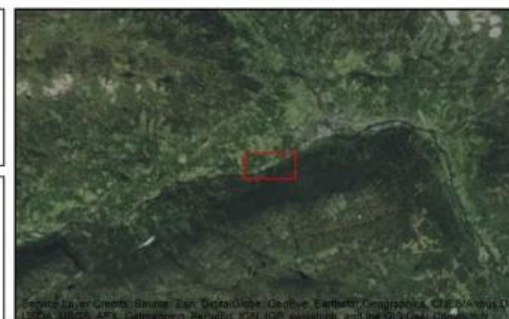
E-CO Hallingdalselva Morphological Surveys -
Units & Engineering - Sub-reach 2

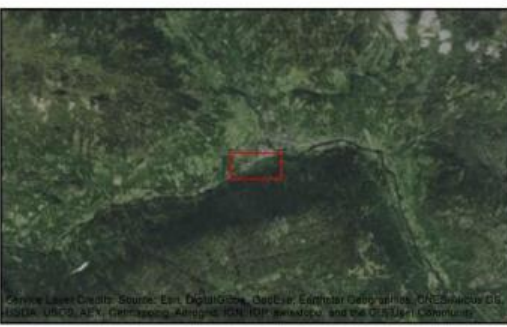
E-CO Hallingdalselva Morphological Surveys - Units & Engineering - Sub-reach 4

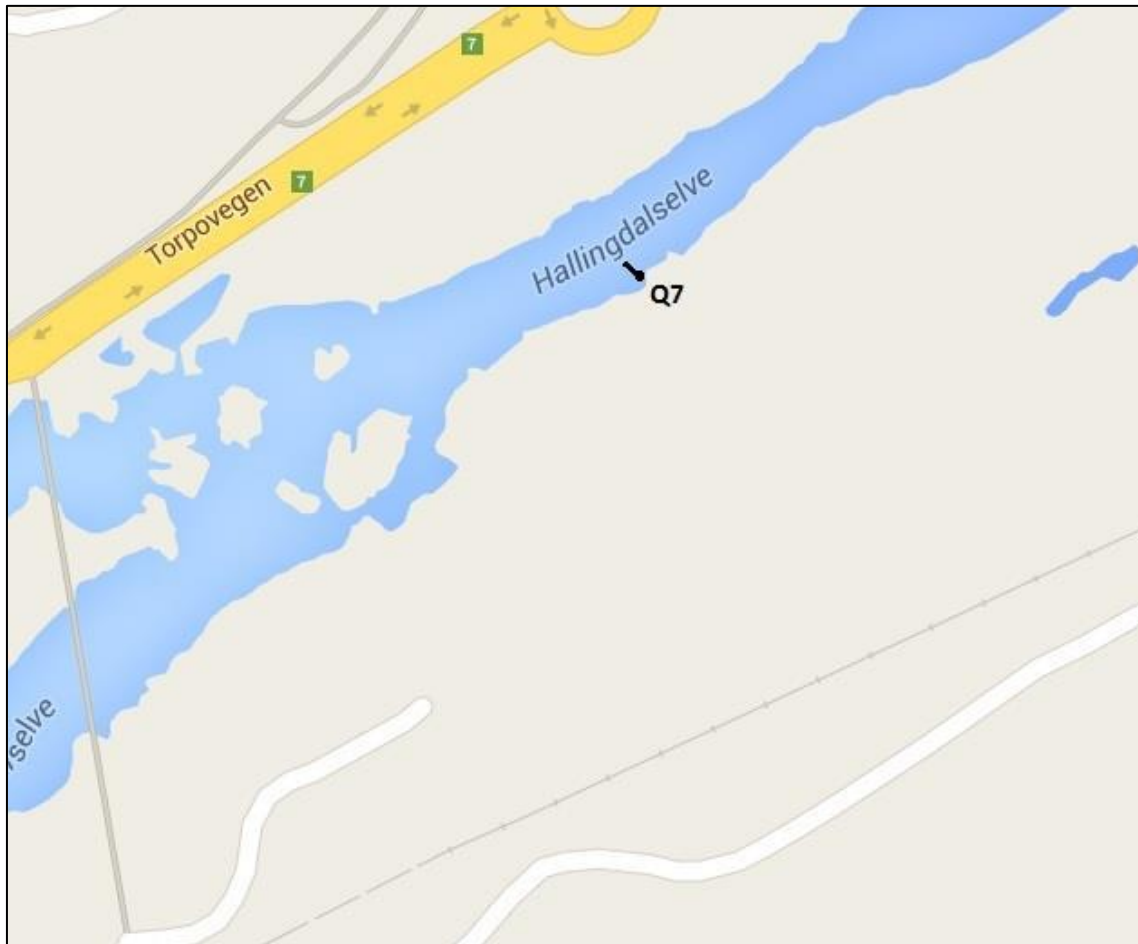
Figure 7. Location of Q7. Map data © 2016 Google

Transect 7 (recorded as Q7 on the hand-drawn records) was surveyed on day 3 and is shown in Figure 7 below. A total of four quadrats were taken and the information recorded is presented in Table 7. It is located towards the RHB upstream of a complex network of islands.
