Reguleringa av Uste- og Hallingdalsvassdraget

REVISJONSDOKUMENT DEL 2

Naturundersøkingar og synfaringsrapport

Befaringsnotat

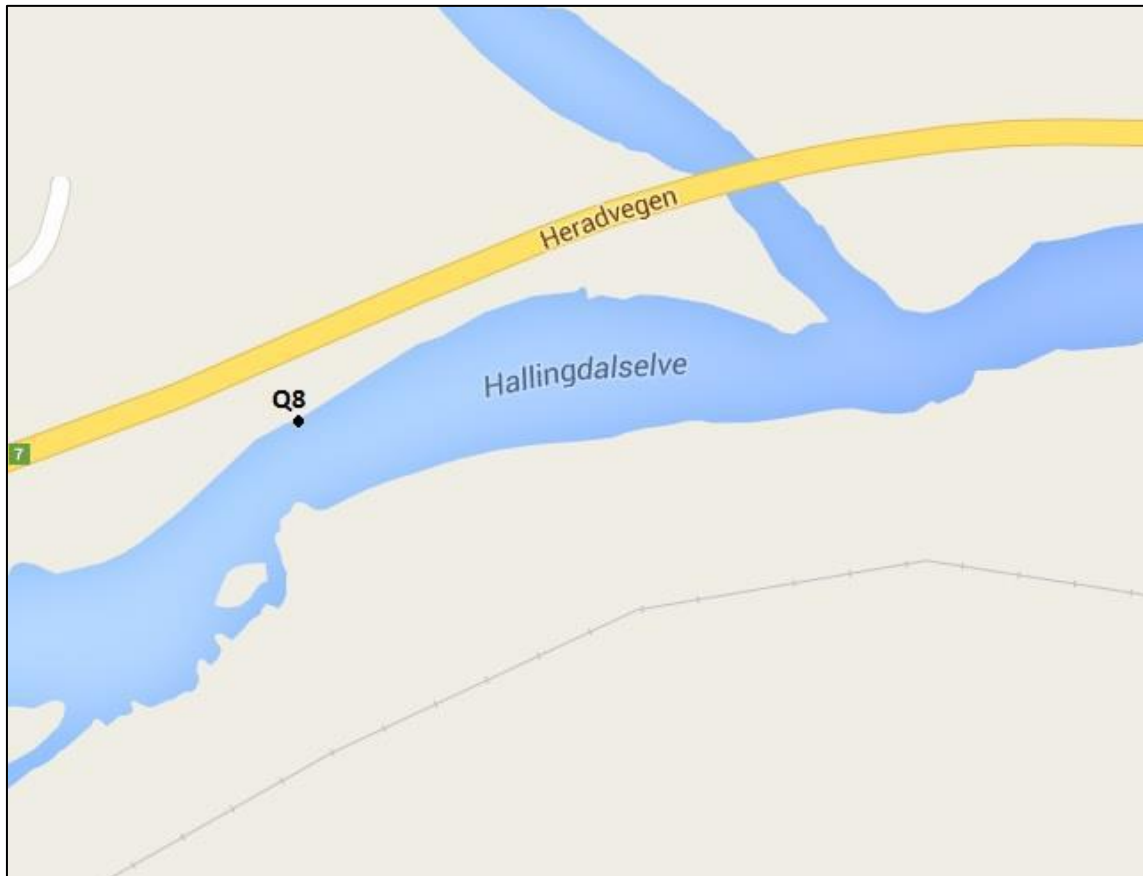
Figure 8. Location of Q8. Map data © 2016 Google

Transect 8 (recorded as Q8 on the hand-drawn records) was surveyed on day 3 and is shown in Figure 8 below. A total of five quadrats were taken and the information recorded is presented in Table 8. It is found above a tributary.

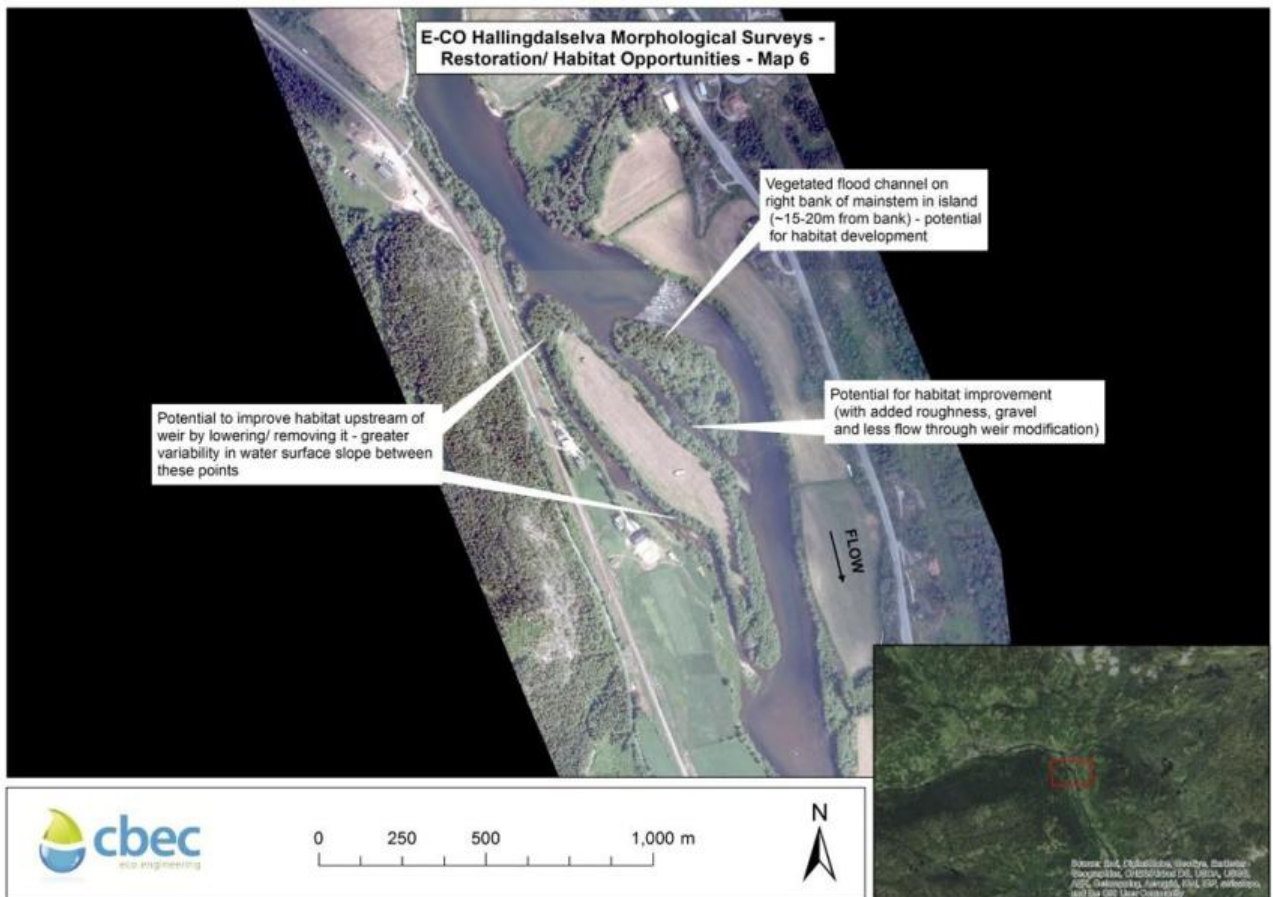
cbec Restoration Map 6 is based on a fairly complex reach with multiple channels. Although there are no transect data relating to this area, both cbec's substrate maps and notes made on the hand-drawn maps indicate the presence of large amounts of gravels in the area. The restoration map is shown in Figure 15.

Figure 15. Restoration Map 6. Produced by cbec eco engineering UK

The complexity of this site coupled with the presence of gravels suggest that it could currently be a significant area for spawning and early stage (YOY) rearing. Therefore, this should be checked prior to works.

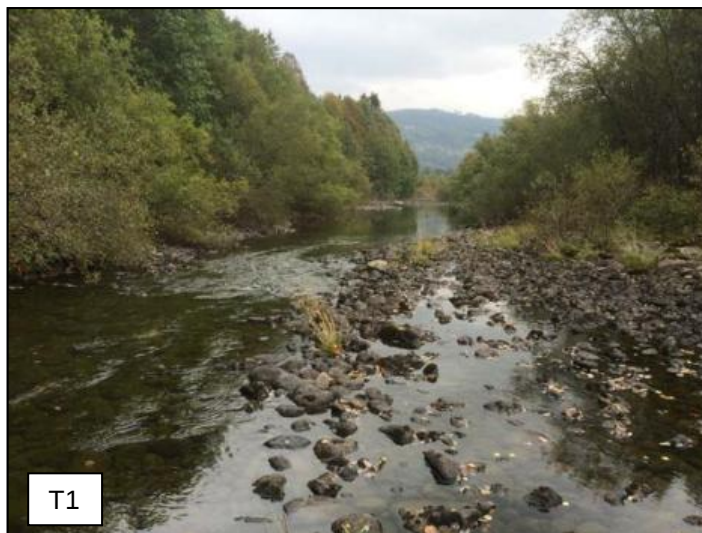
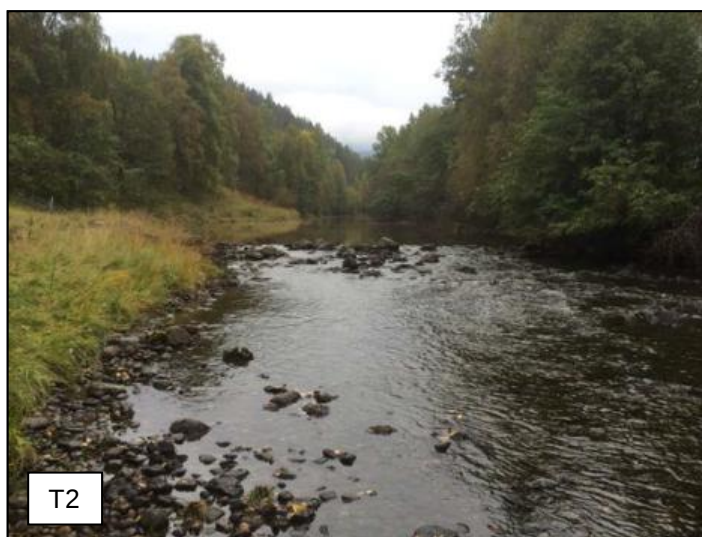
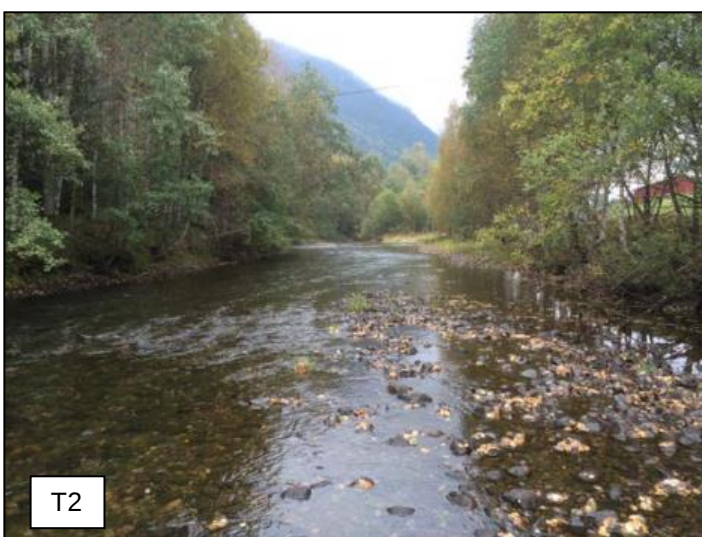
På sideløpet ved Eiknes (T2) består stasjonen av to separate strekninger. Den nederste delen er et stilleflytende part med knyttneve store eller mindre stein med algevekst, mens øvre del er en strykstrekning ut av kulp med samme type substrat og algevekst. Det var her egnete områder både for gyting og oppvekst. Det ble også her fanget seks ørret, to 0+ og fire som var eldre enn 0+, mellom 103 og 190 mm. Ørret ble bare funnet på strykdelene av stasjonen.

Bilder av flomløp i Hallingdalselva ved Gol (T1 øverst) og ved Eikenes (T2); øvre og nedre del. Foto Åge Brabrand.

I begge sideløp dominerte ørekyt fiskebestandene. I det øverste løpet, T1, ble det fanget til sammen seks ørret; fem 0+ og en 1+. Tettheten var lav (Tabell 3.2). Ørekyt dominerte og bestanden besto av fisk eldre enn 0+.

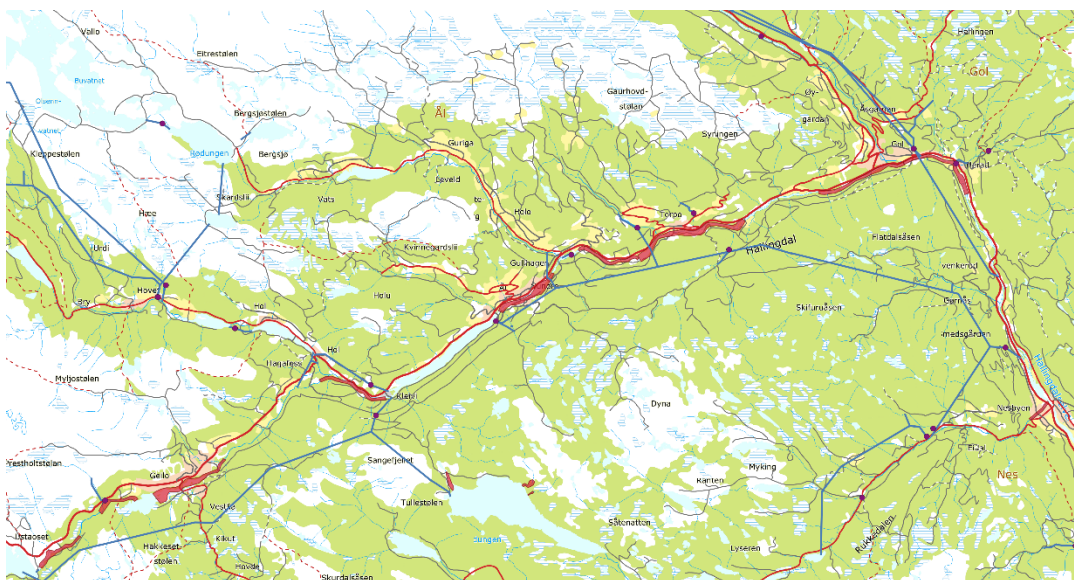
Områder som inngår i arbeidet med vurdering av miljødesign tiltak i Uste-Hallingdalsreguleringen er merket med rødt.

Etter møter og befaring langs vassdraget sammen med kommunene og interessenter er det identifisert to områder i Usteåne, ett område i Holselva, tre områder i Hallingdalselva, ett område i Rukkedøla og ett område i Rødungen Sør samt to små bekker, som er mest interessante i første fase av Miljødesign-prosjektet.

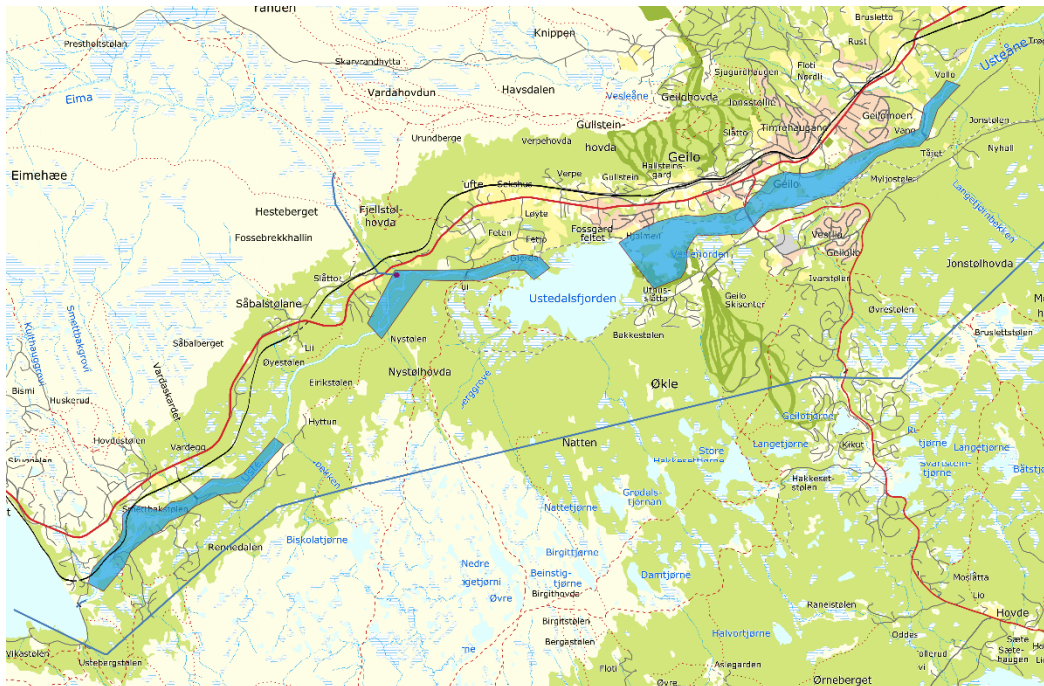
Usteåne etter samløp med Storåne (Holselfva)

Denne delen av elven er en viktig strekning for gytefisk som vandrer opp fra Strandafjorden, og det er pr i dag store fiskeinteresser her. Det ligger 4 løsmasseterskler på strekningen.

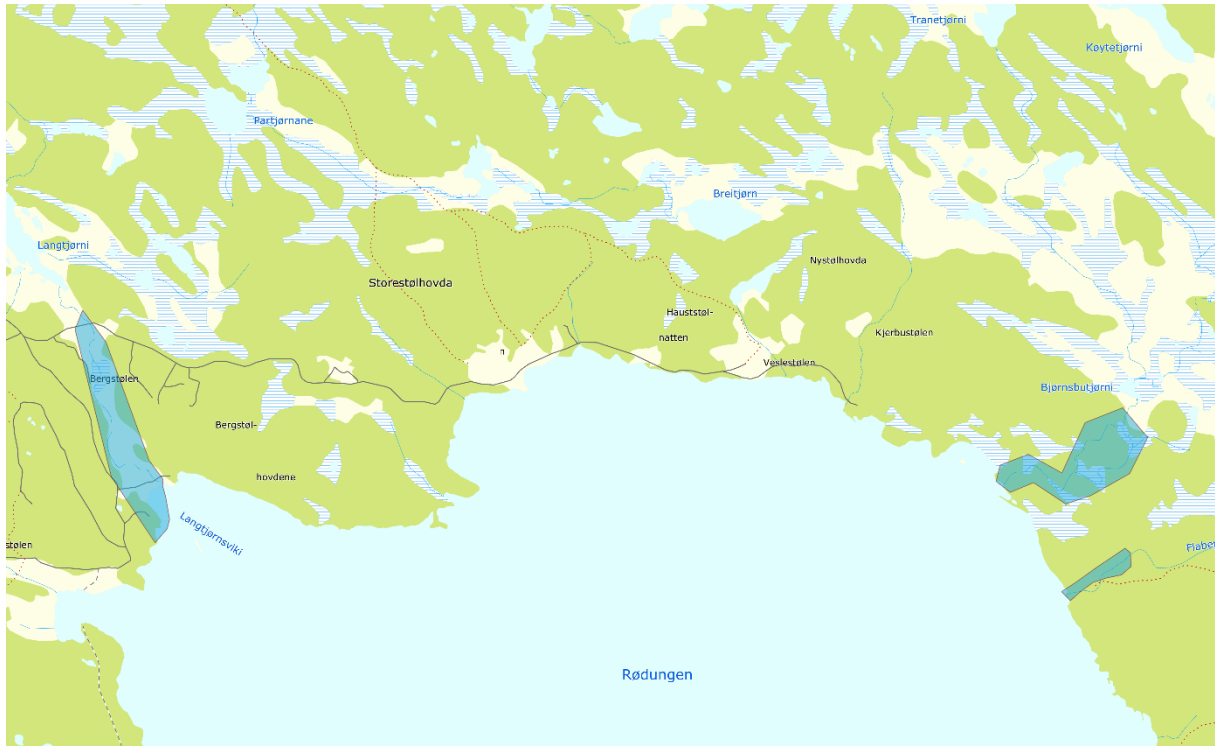
Rødungen er et buffermagasin med et veldig lite lokaltisg. Det er identifisert 3 bekker som sannsynligvis har årssikker vannføring og som det er aktuelt å vurdere med tanke på tiltak. Ved innløpet av Langevannsbekken i nordvest i magasinet er det spilt inn et krav om etablering av terskler ute i magasinet for å skape et område med jevnere vannstand.
