Rev.	Dato	Revisjonen gjelder	Bl.	Stokk.	Sideru.	Oppdr.s.
Nordkraft AS			Tegnet av	SH	SH	SH
Nedre Russvik kraftverk			Stokkmerke:			
Arealbruksplan			Fag	L	Skisse	
			Dato	28.11.2016		
			Oppdr.nr.	4.0018		
			Status			
			Tegning nr.	020		
			Rev.	-

# **Småkraftverk og damanlegg i Øvre Russvikvatnet, Tysfjord kommune**

**Biologiske utredninger**

**Ecofact rapport: 532**

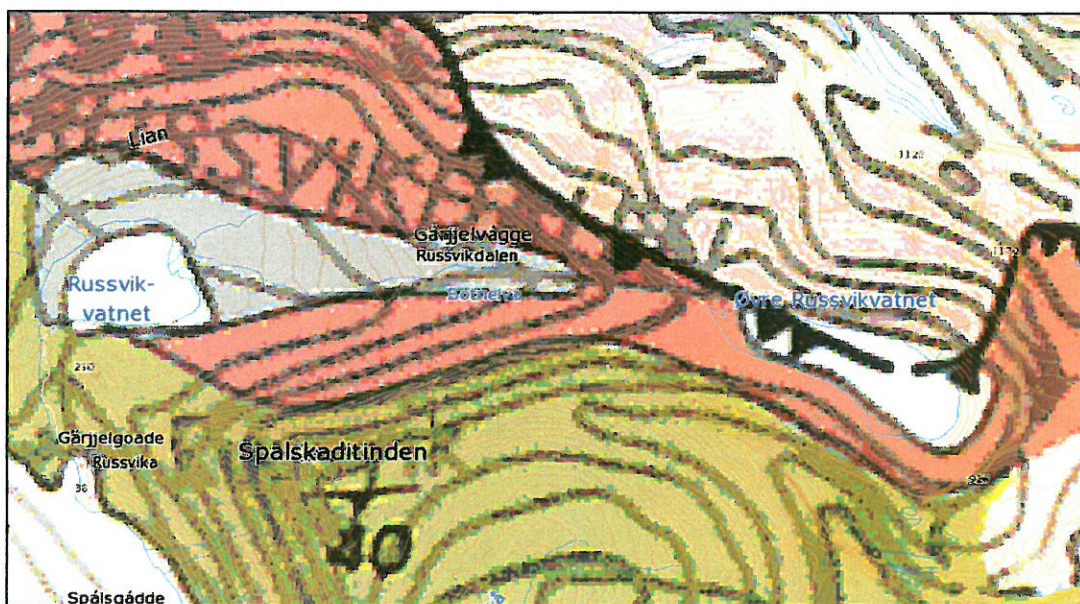
Figur 4. Bergrunnsgeologisk kart over Øvre Russvikvatnet, Russvikdalen og nedre Russvikvatnet. Rødt er granitt og rosa er granitt fra grunnfjell. Grønt er glimmerskifre og glimmergneiser fra Seve – Køll dekkekomplekset. Grå farge er overdekkende sedimenter som det er mye av i Russvikdalen (Kilde: Norges geologiske undersøkelse).

Berggrunnen i området er i henhold til berggrunnskart (N250) harde glimmerskifer, samt granitt og gneis (Figur 4). Området nord for Øvre Russvikvatnet består berggrunnen av grov- til middelkornig granitt og granodioritt (grunnfjell). Nedenfor Presttiden ligger det også en bre, og området er preget av breerosjon. Østenden av vatnet består av mye blokkstein helt ned til vatnet.

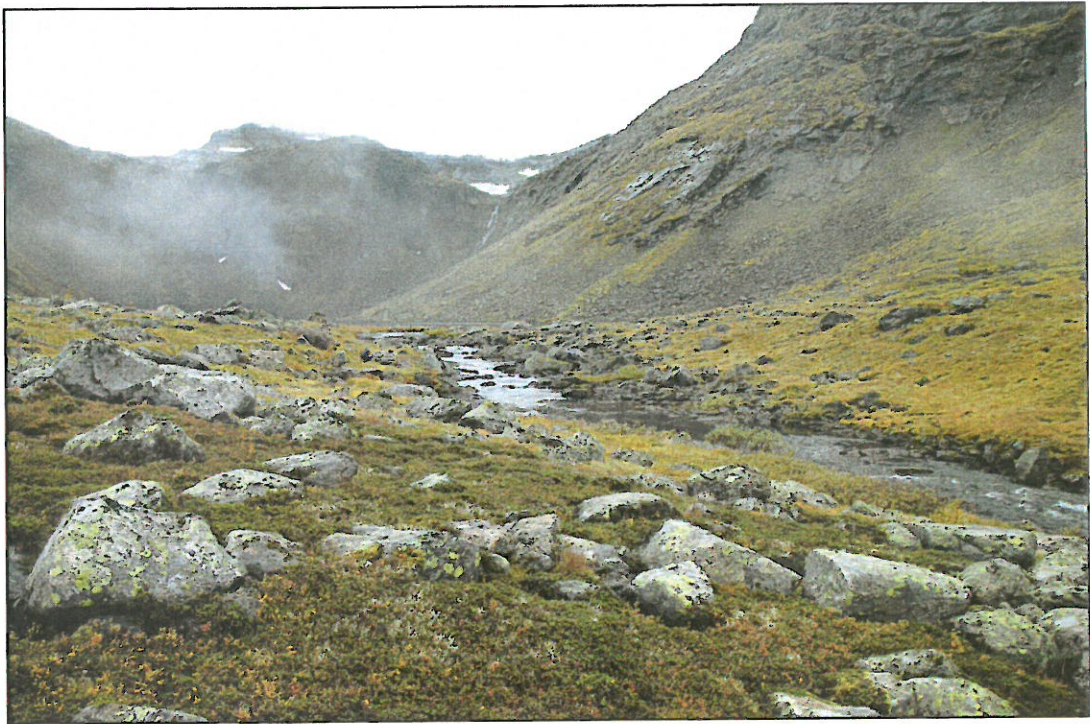
*Figur 7. Bildet er tatt hvor løsmassedammen er planlagt. Øvre Russvikvatnet sees i bakgrunnen (Foto: Øyvind Haugland).*

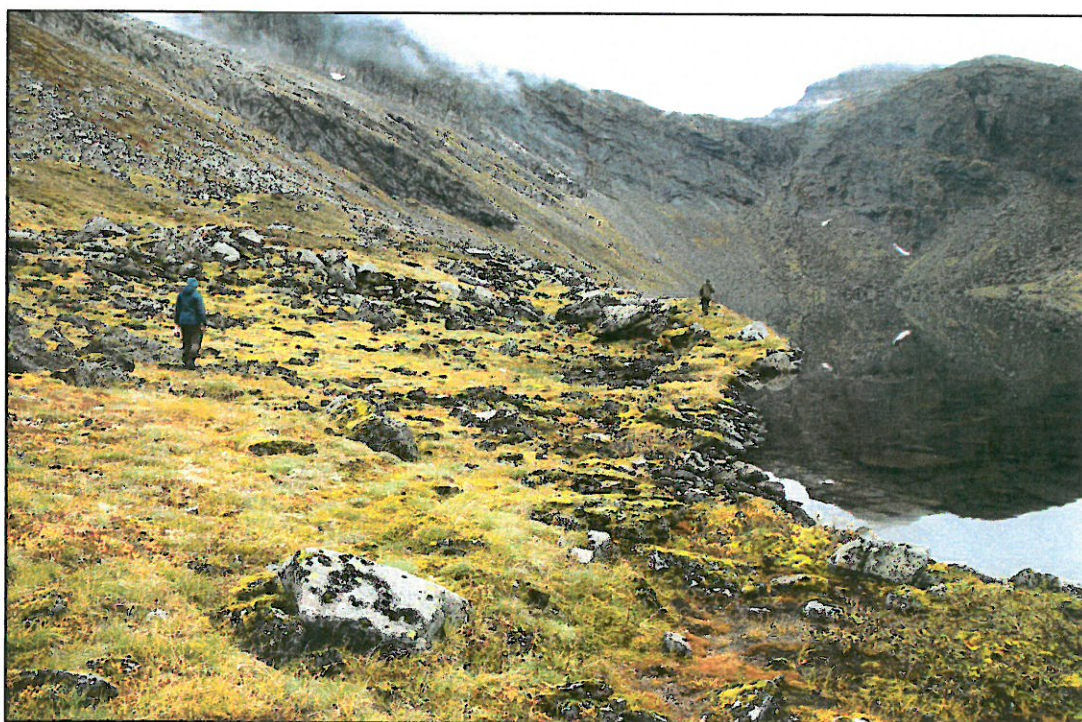
Figur 10. Nordsiden av vatnet. Personen til venstre gir en indikasjon på hvor høyt vatnet vil stå ved høyeste regulering på 3 meter (Foto: Øyvind Haugland).

Tiltaket vil føre til hevet og senket vannivå for Øvre Russvikvatn. Når vannivået blir hevet vil vegetasjonen 3 meter ovenfor dagens vannivå bli oversvømt. Tidvis tørrelgging og veksling i vannstanden i kombinasjon med bølgeslag og isskuring vil medføre at bunnssubstrat i denne sonen eroderes og gradvis forsvinner.

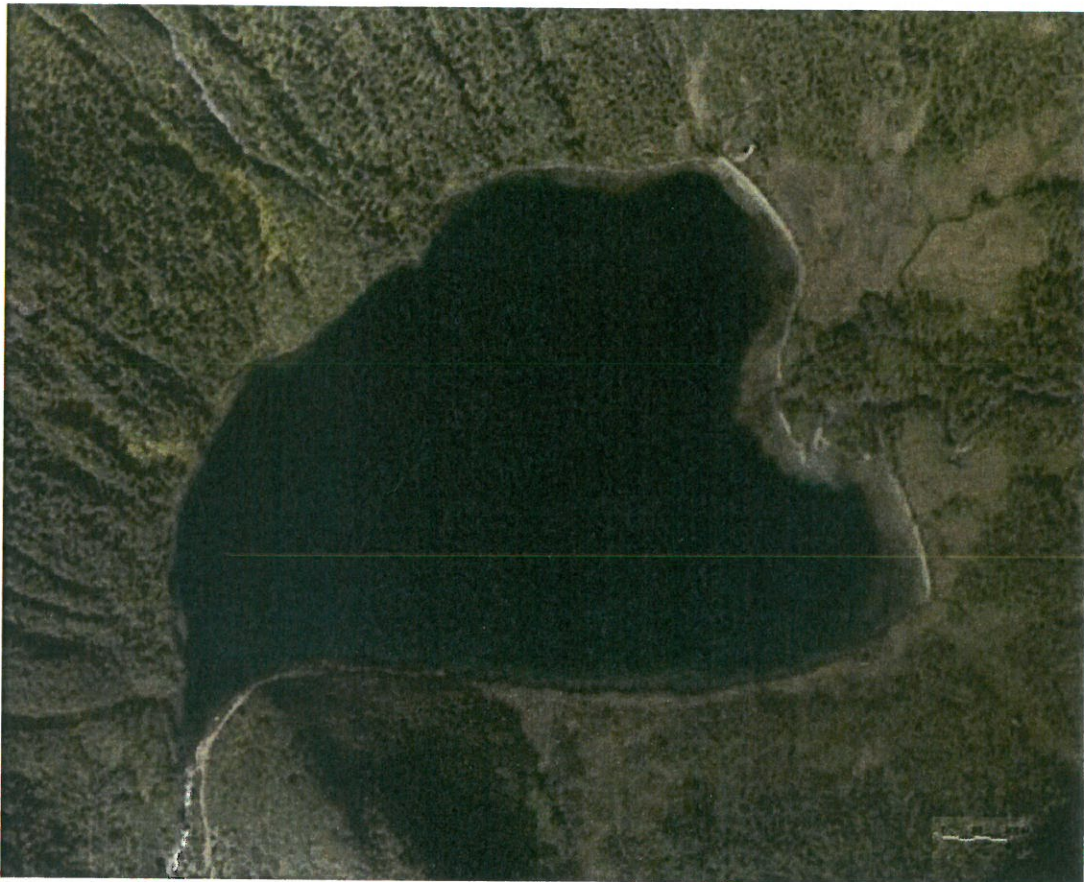
*Figur 1. Flyfoto over Nedre Russvikvatn. Utløpet til Russvikelva sees nede til venstre i bildet mens innløpet av Botnelva fra øvre Russvikvatn sees til høyre i bildet (Kilde: Norge i bilder).*

Reguleringen er foreslått ved at vannstanden blir senket med 1,5 m og hevet med 0,5 m, samt at det anlegges en terskel ved utløpet av nedre Russvikvatn. Ut fra flybilde ser man at det finnes en strandsoner (lysere partier ved land) rundt stort sett hele vatnet (se figur 1). Ved utløpet av Botnelva til nedre Russvikvatnet samt på østsiden synes denne ekstra tydelig. Strandsonen i vatnet er et viktig beiteområde både for ørret og røye, samt potensielt gyteområde. I denne sonen skjer nok hovedproduksjonen av næringsdyr til fisk i Russvikvatnet. Vekslingen i vannstanden vil medføre at strandsonen blir noe utvasket og dette kan ha betydning for næringsdyra som lever der. Dette kan videre få betydning for fiskeproduksjonen i vatnet, da produksjonen og tilgangen på viktige byttedyr fra strandsonen kan bli noe redusert.
