# Miljøsaneringsbeskrivelse

## Demning Bjerkvik

Oppdragsnr.: 5174187 Dokumentnr.: MSB-01 Versjon: J01  
2017-09-15

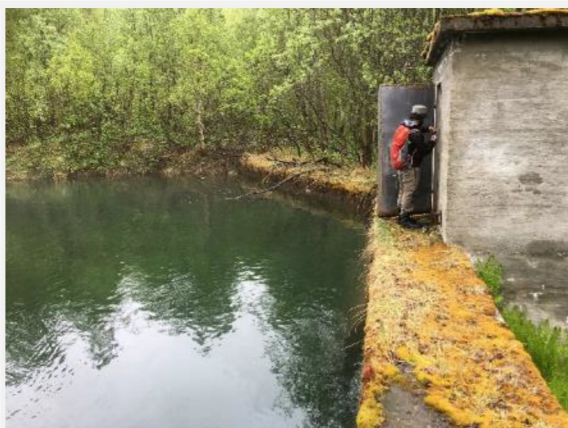
Østre del av demningen med lukehus. Bredden på den mosegrodde betongen på bildet er 100 cm.

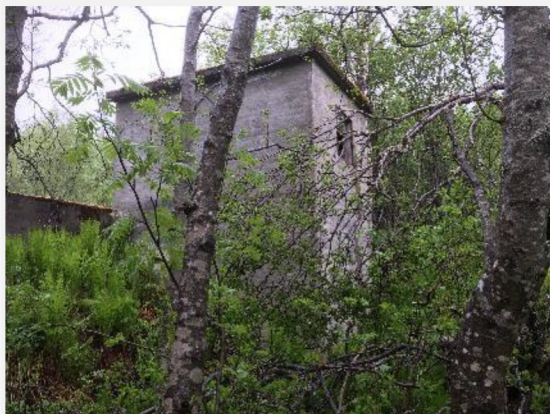
Demning med lukehus sett nedenfra.

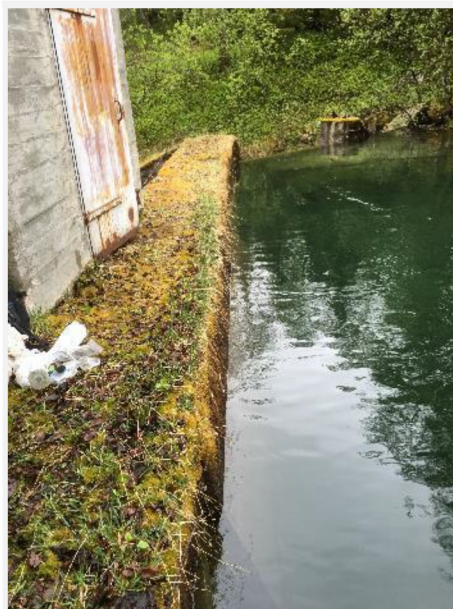
Vestre del av demningen med overløp.

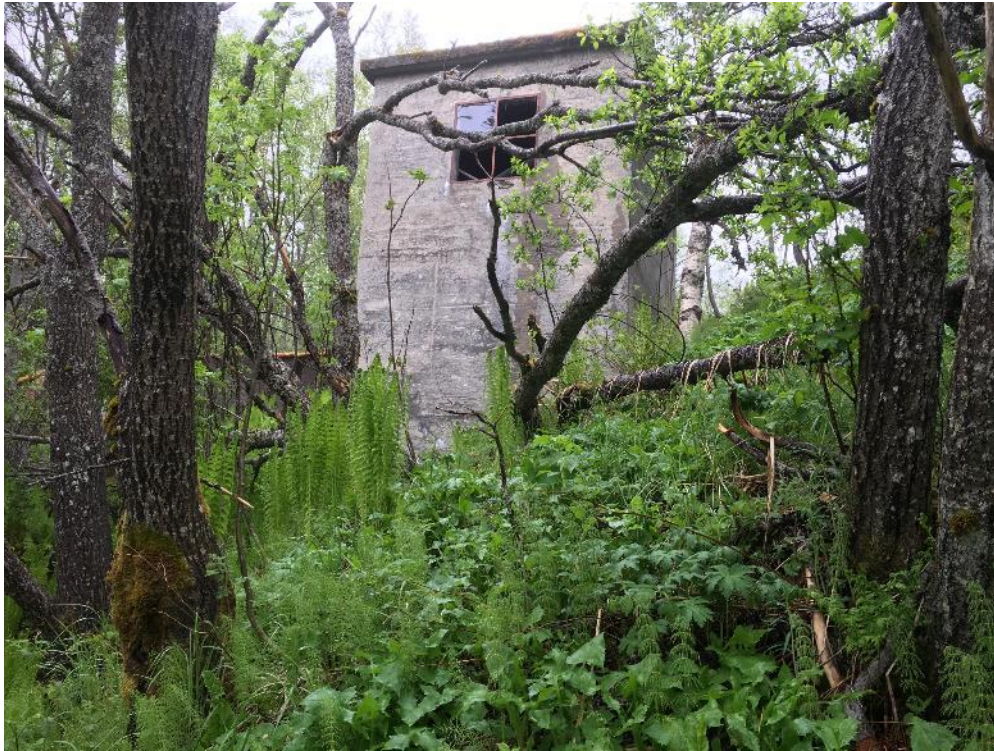
Figur 2 Demningen og lukehuset sett nedenfra. Lukehuset har innvendige mål 2,75 \* 4,20 meter.

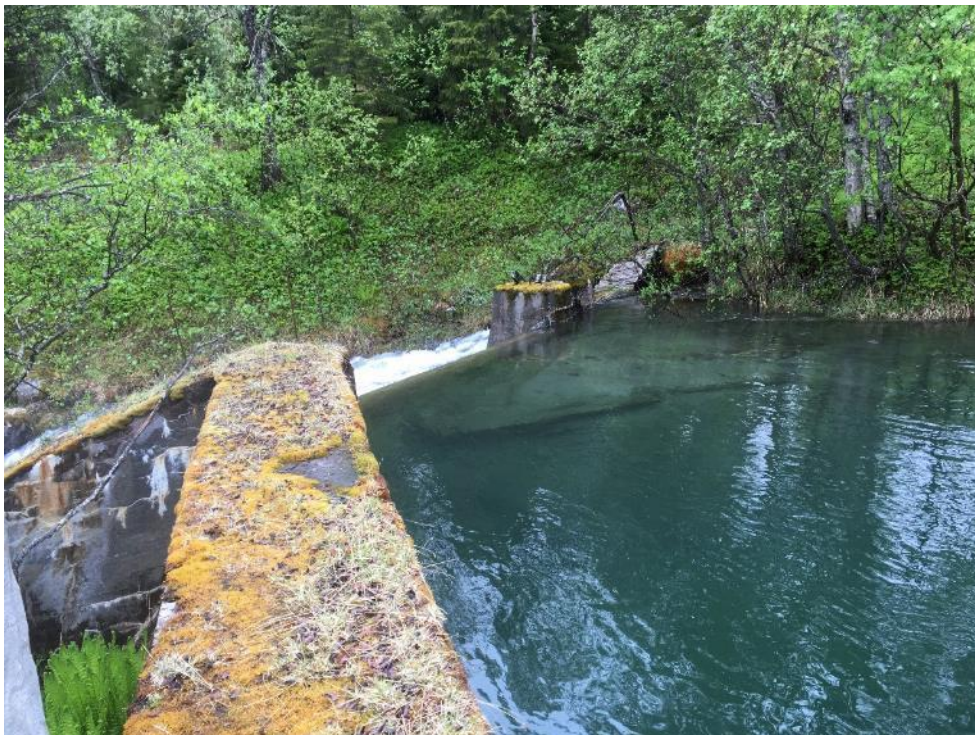
Figur 3 Overløpet ligger langs elvas vestbredd. Dybden ved overløpet er på bildet 0,3 – 1,0 meter. Det synes å være fjell på bunnen ved overløpet. Vannivået på bildet (tatt 17/6-2017) er 50 cm under overkant damkrone.

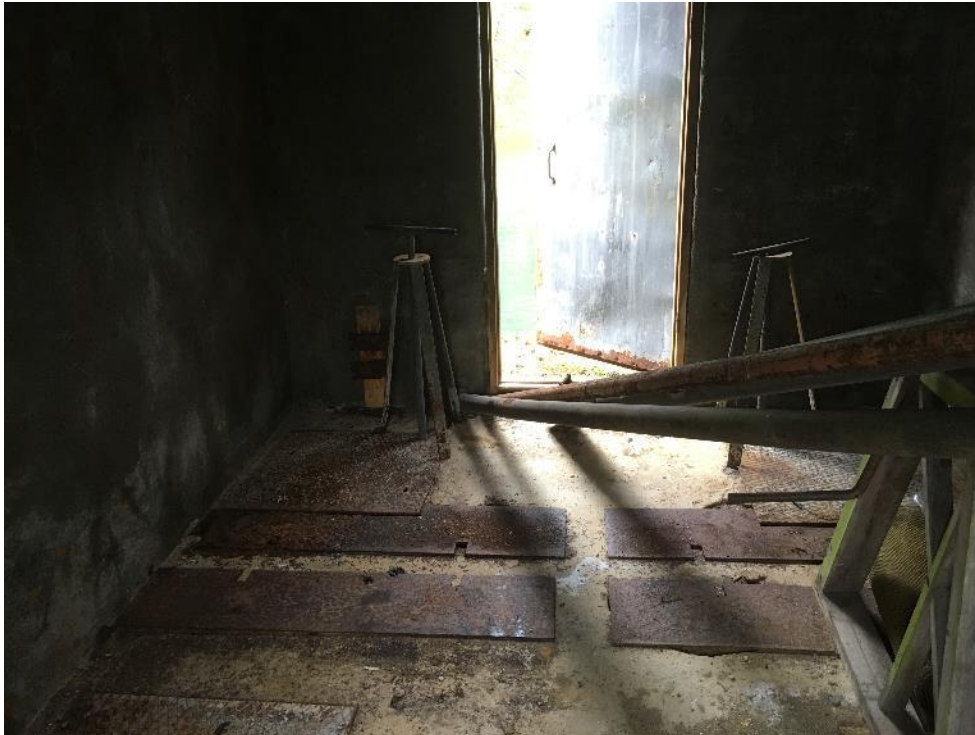
Figur 4 Inne i lukehuset er det mange luker i gulvet. Under gulvet er det en rekke lukekamre. Den kvadratiske luken oppe til høyre i bildet er åpnet og kammeret inspisert. Lukekammeret var 1,2 m bredt og 1,0 m langt. I bunnen av kammeret er det et 300 mm stålrør. Høyden fra overkant stålrør til overkant betongdekke var 5,63 meter, slik av høyden fra kammerbunn til overkant betongdekke er ca. 6,0 m.

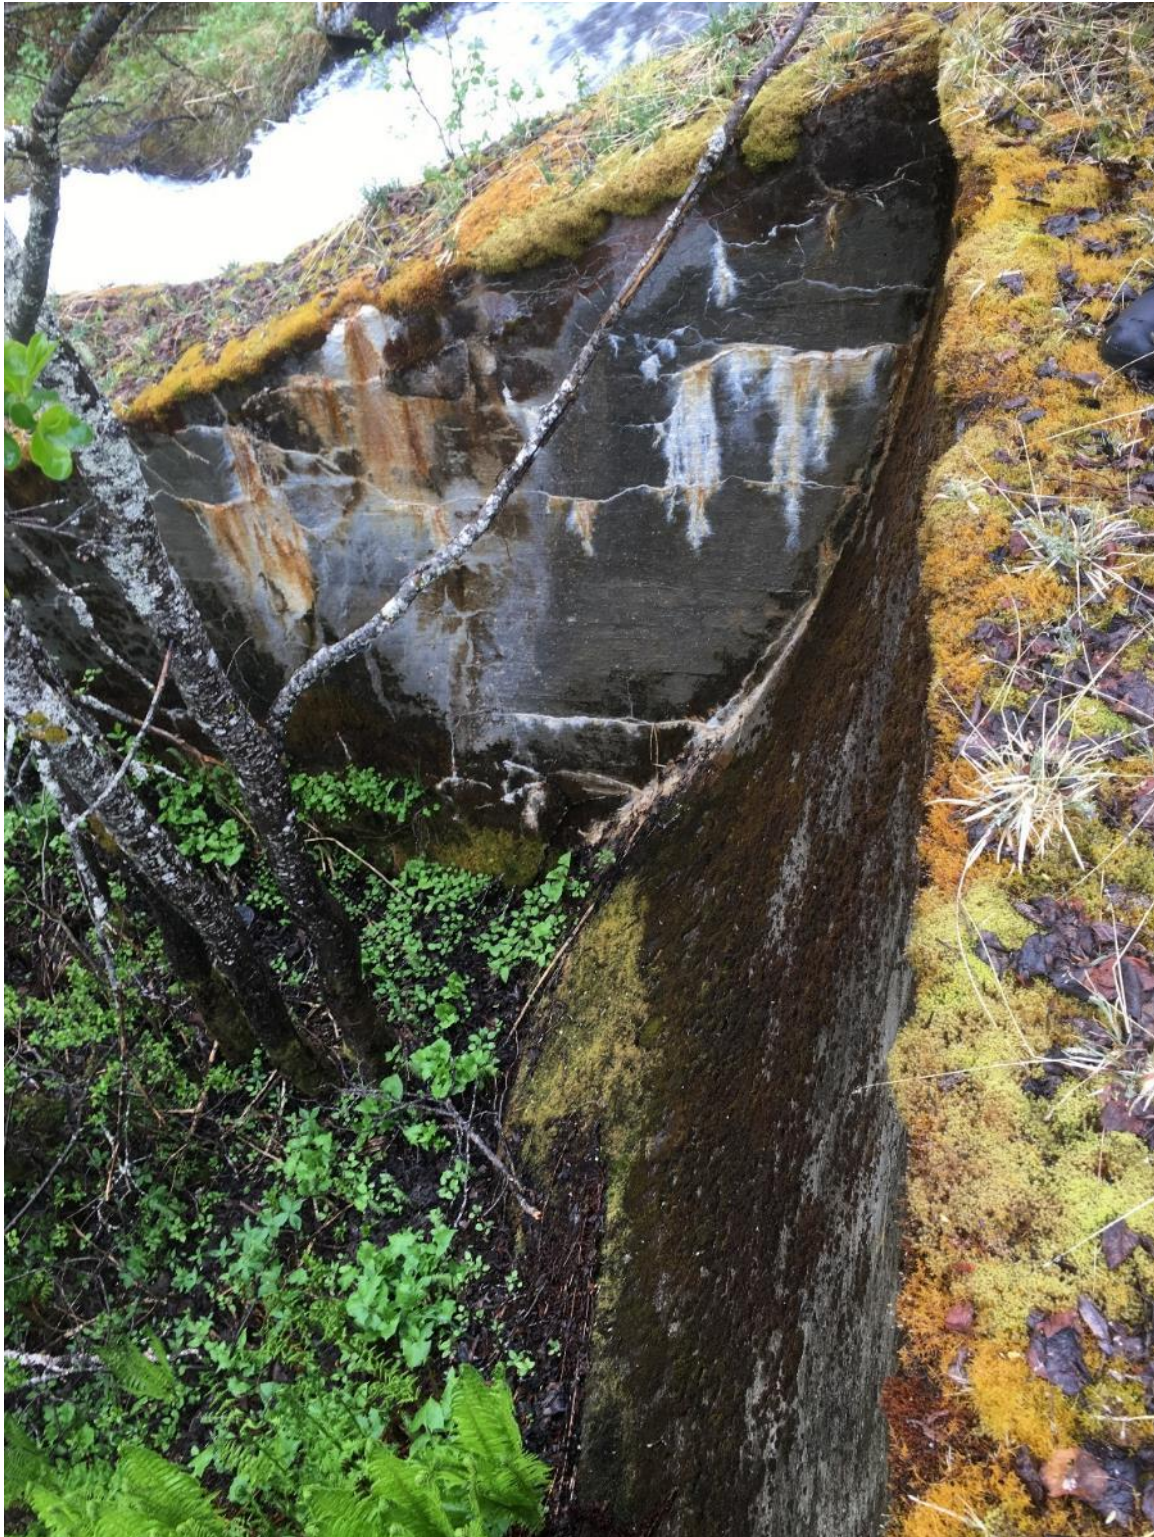
*Figur 6 Demningens sydvestre og midtre del. På bildet kan man klart se at midtre del (som er den del av demningen som utsettes for størst vanntrykk) er vesentlig tykkere nederst (ved bregnene) enn øverst (til høyre i bildet). Tykkelsen nederst estimeres maksimalt 2,5-3,0 m. Tykkelsen øverst er 1,00 meter.*

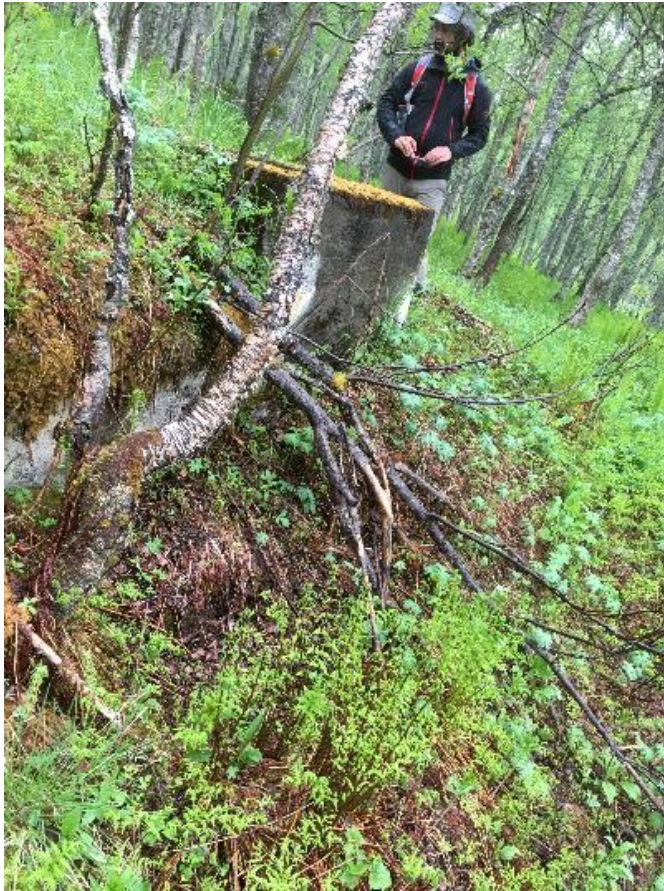
Figur 7 Ventilummen av betong ligger ca. 60 m nedenfor demningen. Det går to 300 mm rør fra lukehuset og frem til ventilummen. Ventilummens indre mål er 2,8 \*2,0 meter. Høyden er ca. 1,5 meter.

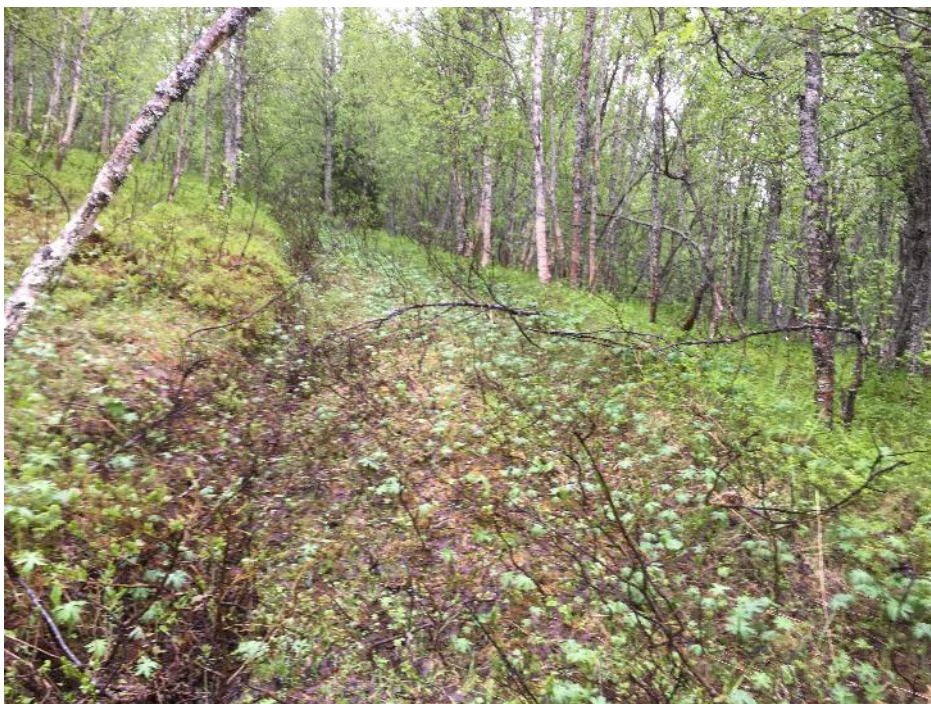
Figur 8 Den gamle anleggsveien fra 1957 er delvis gjengrodd med busker og småtrær, men grei å finne.

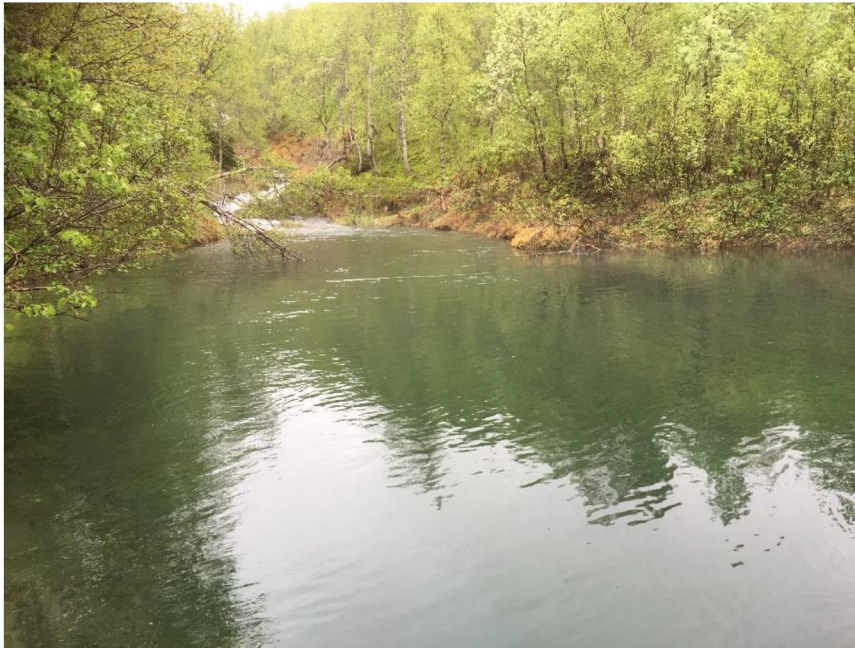
Figur 9 Vannmagasinet sett fra demningen.

På Figur 9 ser man vannmagasinet. Det kan se ut som om anleggsveien (fra 1950-årene) går på skrå ned i vannet på østsiden (høyre side i bildet) der bekken slutter/magasinet begynner.
