# NOTAT

## Kommunegeologen - synfaring og innmåling av vasshøgde 22. okt. 2015

### Eidesvatnet

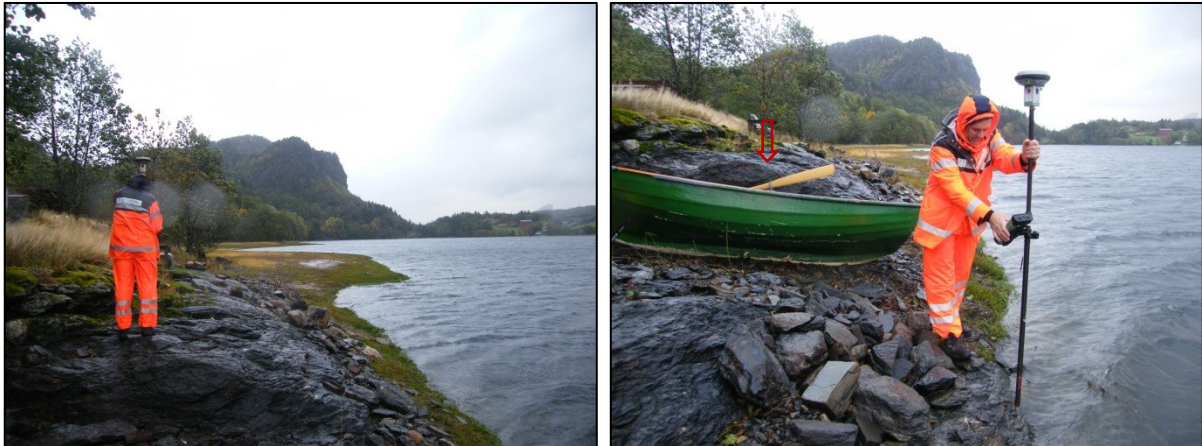
Den 22. okt. ca. kl 10:30 vart ein målebolt på Kvitastein, og vasshøgda i same område målt inn med GPS av landmålar Magnar Dalatun (sjå fig. 3, 4, 5 og 6). Målebolten vart målt til 33,199 m.o.h. og vassnivå vart målt til 31,558 m.o.h. Det var litt bølger, så vassnivå-målinga har ein feilkilde på nokon centimeter.

**Figur 4.** Kvitastein. Landmålar Magnar Dalatun måler inn målebolt (til venstre) og vasshøgda (til høgre). Målinga var tatt nokon cm lågare enn vist på bilde til høgre (raud pil viser omtrent kor målebolter er).

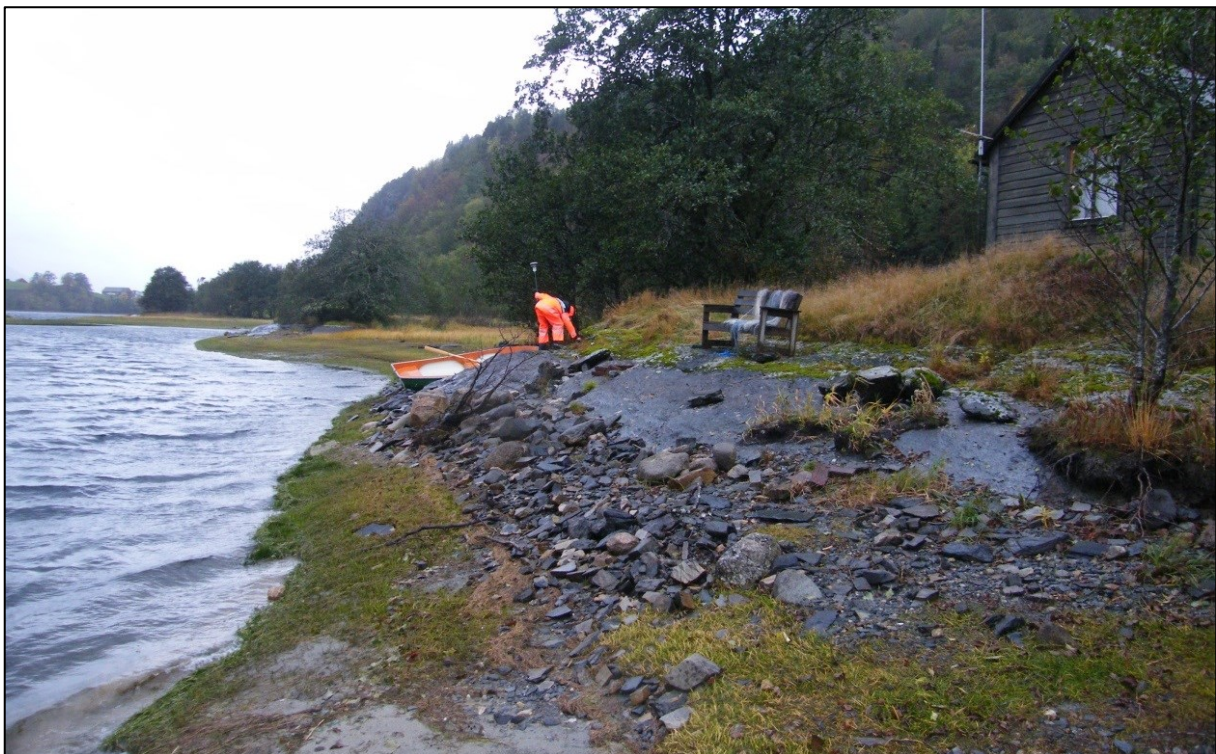
**Figur 5.** Låg vasstand ved Kvitastein.

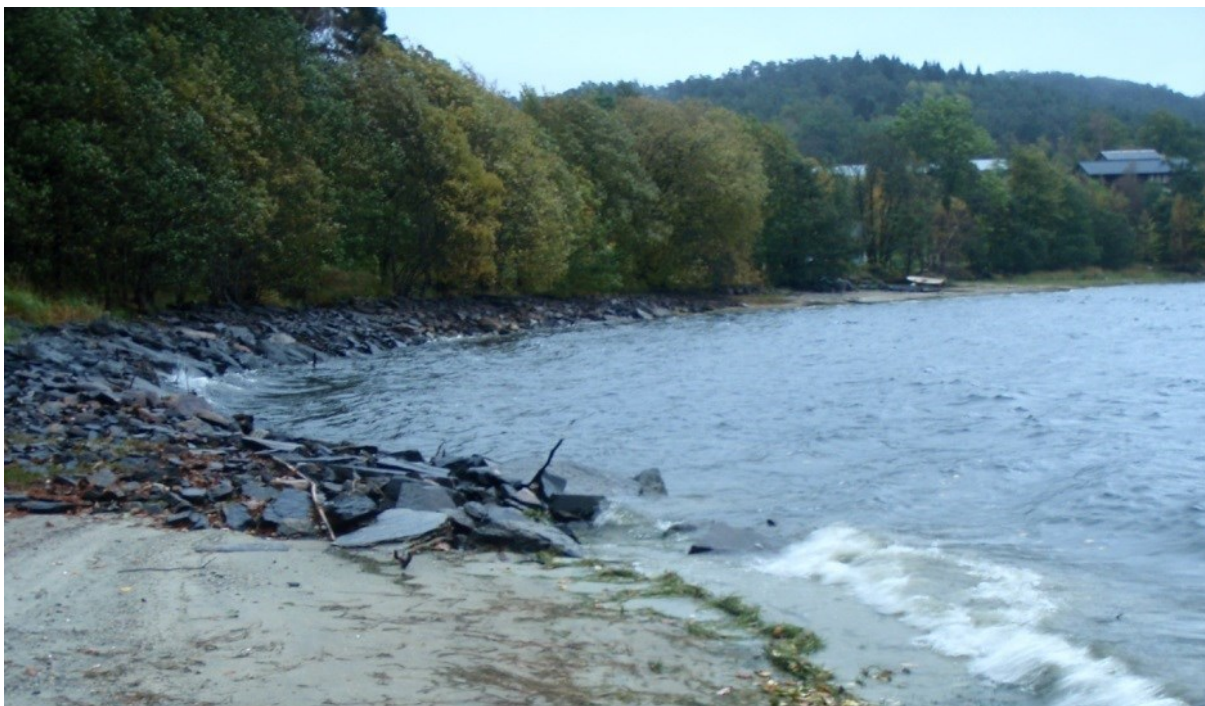
Ut frå dei uoffisielle målingane, der vasshøgda er omtrent det same den 19. og den 22. okt., så kan det tyde på at vasstanden ikkje har vore så mykje lågare enn det som vart målt den 22. okt. Fig. 7 og 8 viser at vasstanden var litt lågare den 21. okt., men det er snakk om få cm.

**Figur 7.** Eide. Bilde er tatt den 21. okt. 2015 mot stranda på Eide (fig. 9). Vasstanden er litt lågare enn den 22. okt. (FOTO: Britt Eide, 21. okt).

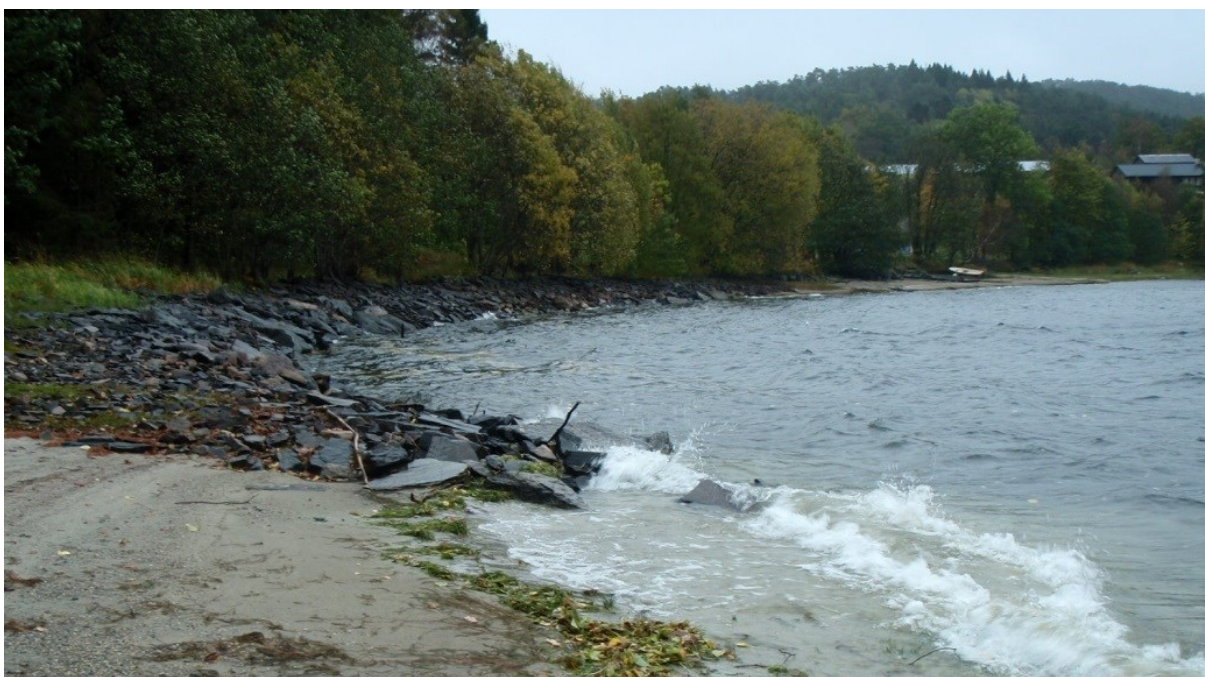
**Figur 8.** Bilde tatt frå omtrent same stad som fig. 7. Det viser at vasstanden var litt lågare den 21. okt. samanlikna med den 22. okt. Det stemmer bra med tanke på nedbøren som kom mellom den 20. og 22. okt. (FOTO: Britt Eide, 22. okt.).

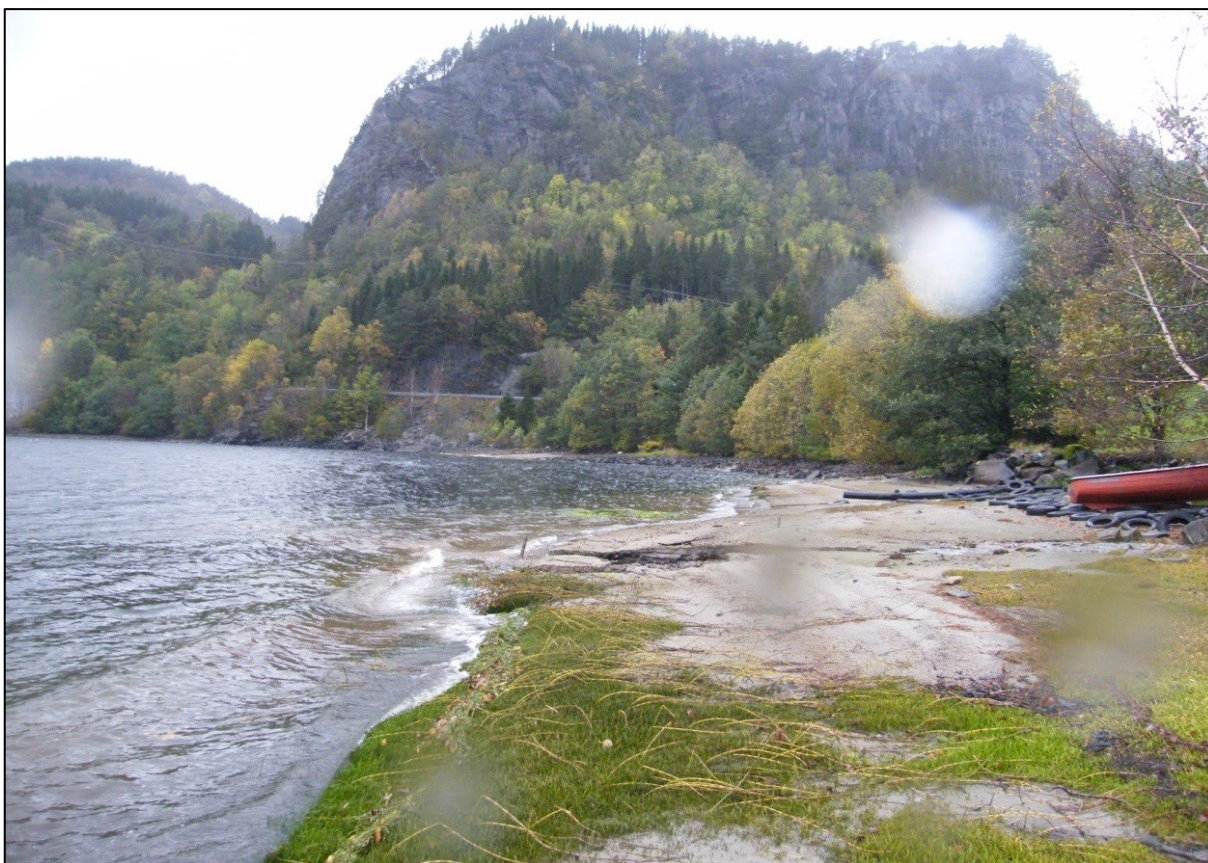
**Figur 9.** Stranda på Eide. Bekken ca. midt på bilde har erodert seg godt ned i sandstranda.

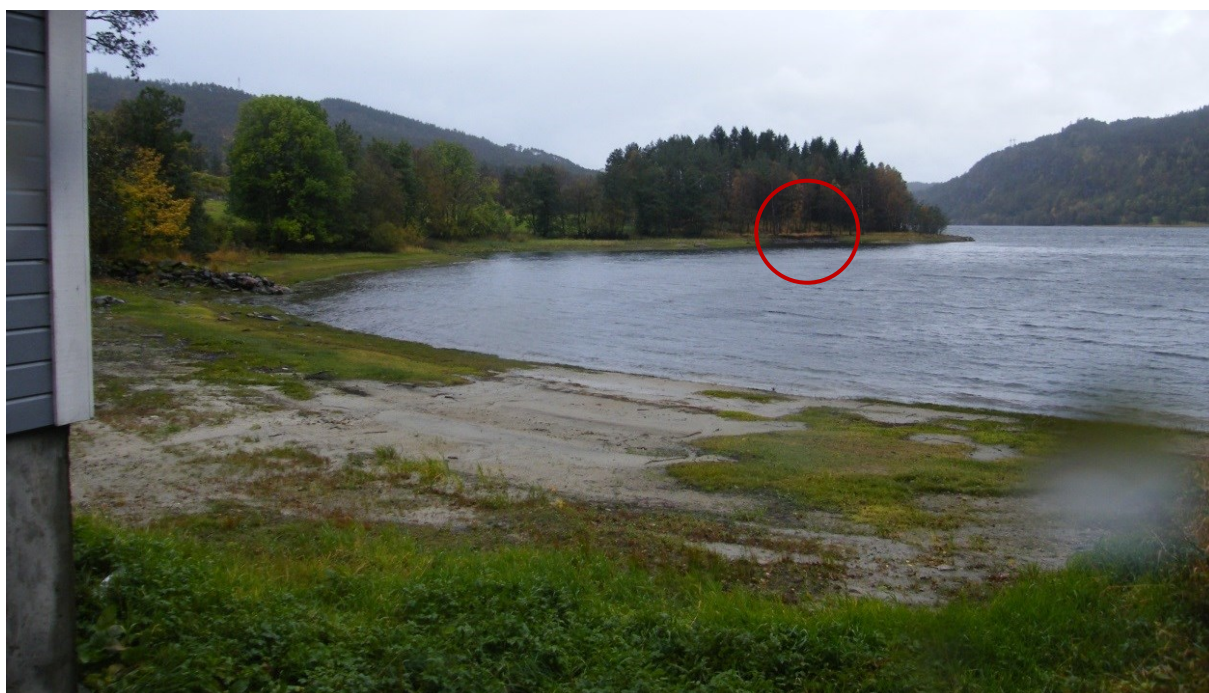
**Figur 10.** Utsikt frå Eidesstranda og mot Kalvhageneset. Raud sirkel viser område kor det deler av stranda glei ut i nov./des. 1993 (sjå òg fig. 11 og 12).

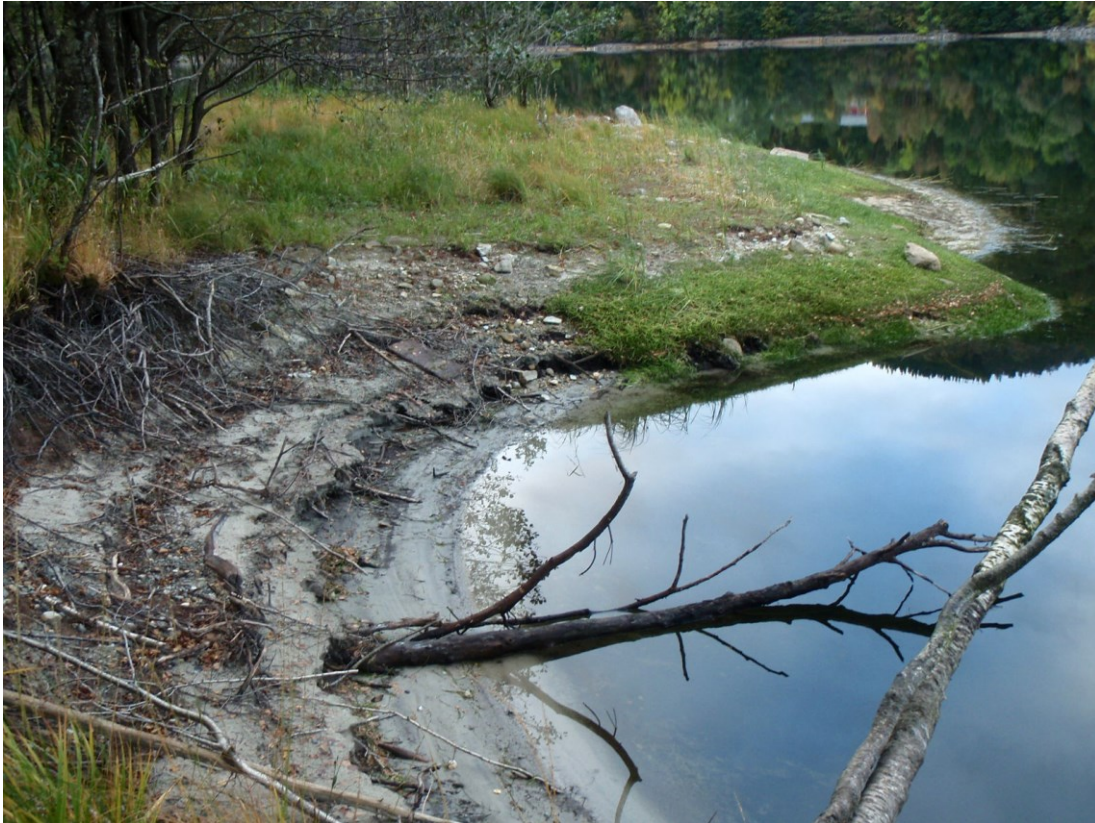
**Figur 11.** Tidlegare skredkant som vatnet til tidar eroderer i. (FOTO: Britt Eide, 12. okt.). Skredhendinga skal ha skjedd i nov/des. 1993.

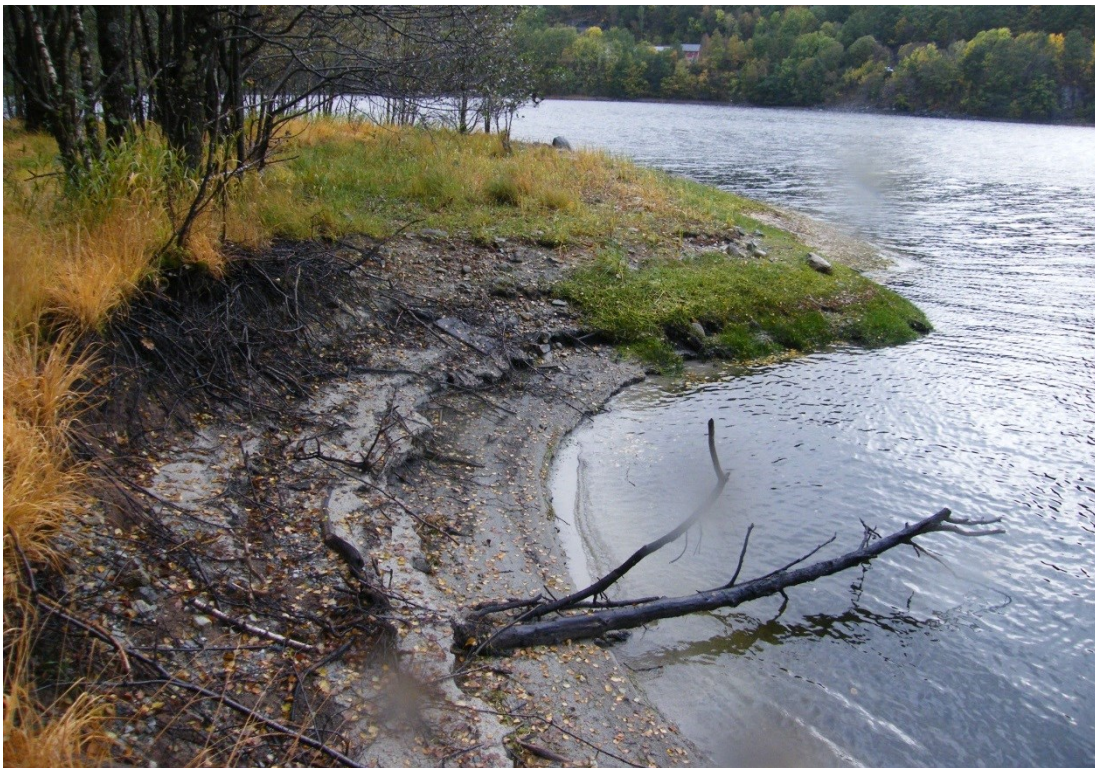
**Figur 12.** Bilde tatt 22. okt. Vasstanden er litt lågare enn den 12. oktober.

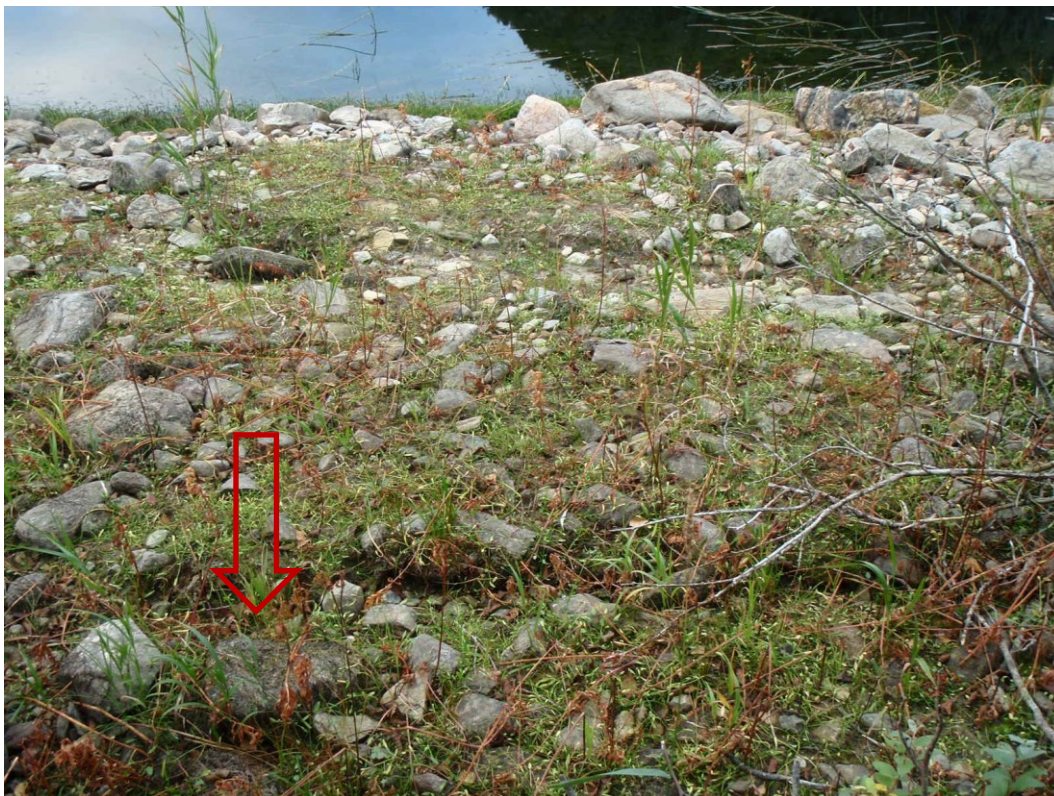
**Figur 13.** Kalvhaganeset. Sprekk i strandsona vist med raud pil. Det var ikkje teikn til frisk oppsprekking på synfaringsdagen (FOTO: Britt Eide, 12 .okt.)

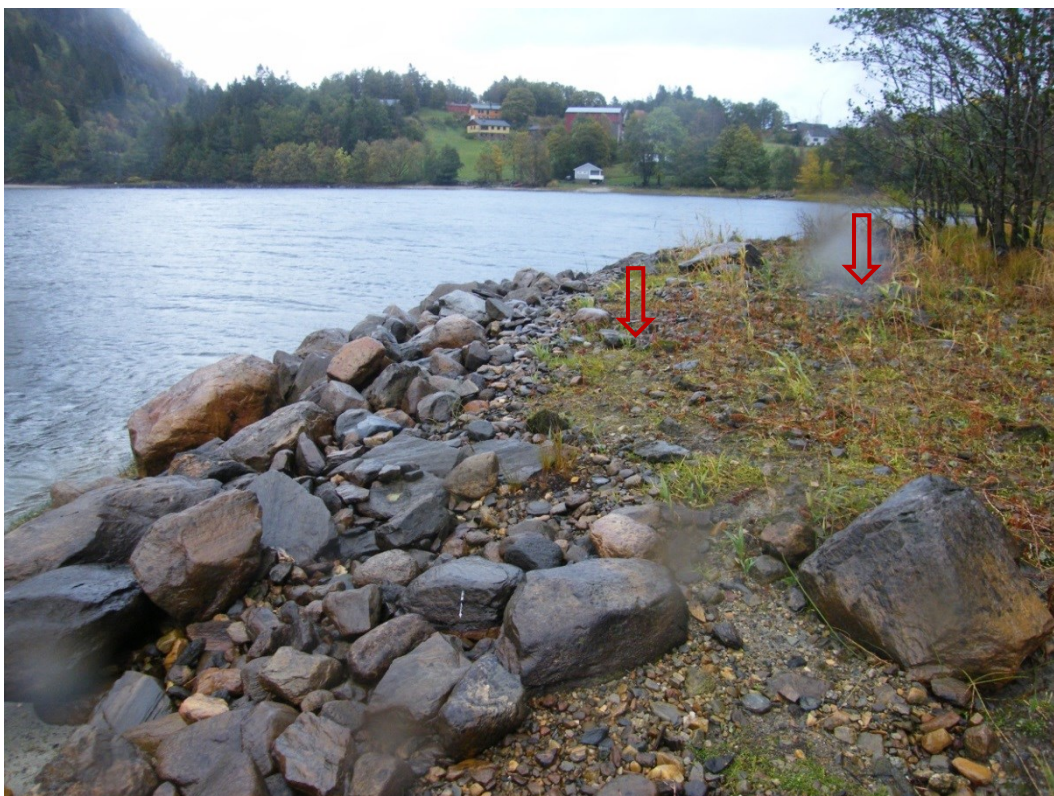
**Figur 14.** Bilde tatt den 22. okt. Raude piler viser omtrent kor sprekken går i terrenget. Det gjekk eit skred i område er like til høgre for øvre bildekant. Det losna når vatnet steg raskt på grunn av mykje nedbør etter å ha vore nedtappa (sjå. fig. 10, 11 og 12).

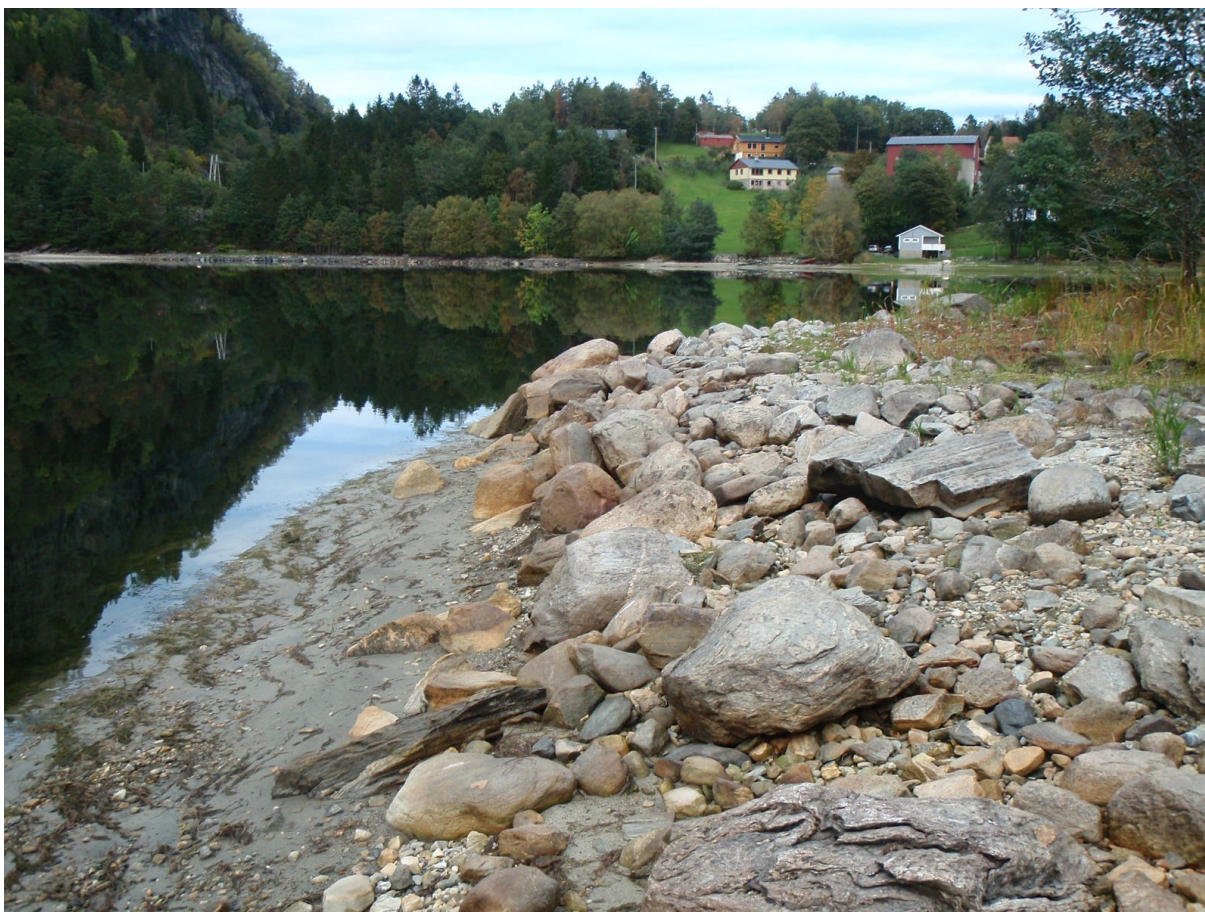
**Figur 15.** Kalvhageneset. Britt Eide fortel at utenfor sanden her er det brådjupt og at mesteparten av steinane har tidlegare vore dekkja av sand og jord (FOTO: Britt Eide, 12. okt.)

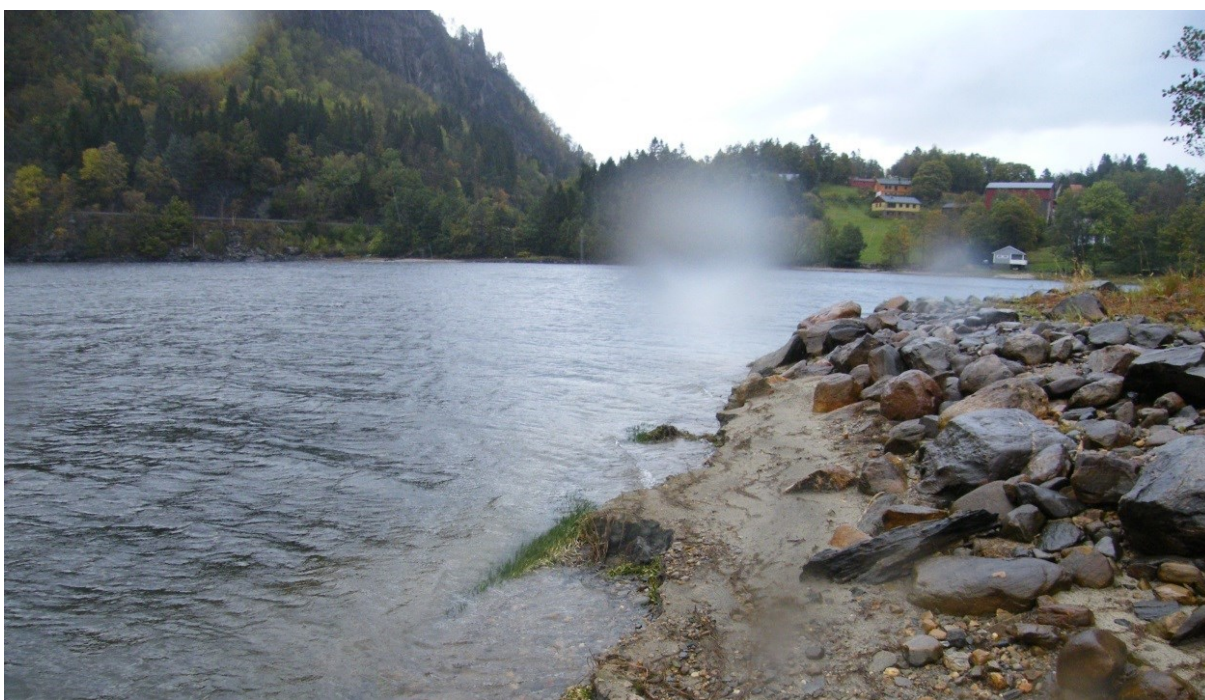
**Figur 16.** Vassnivåer er lågare den 22. okt enn 12. oktober, og bølger har erodert i strandkanten.

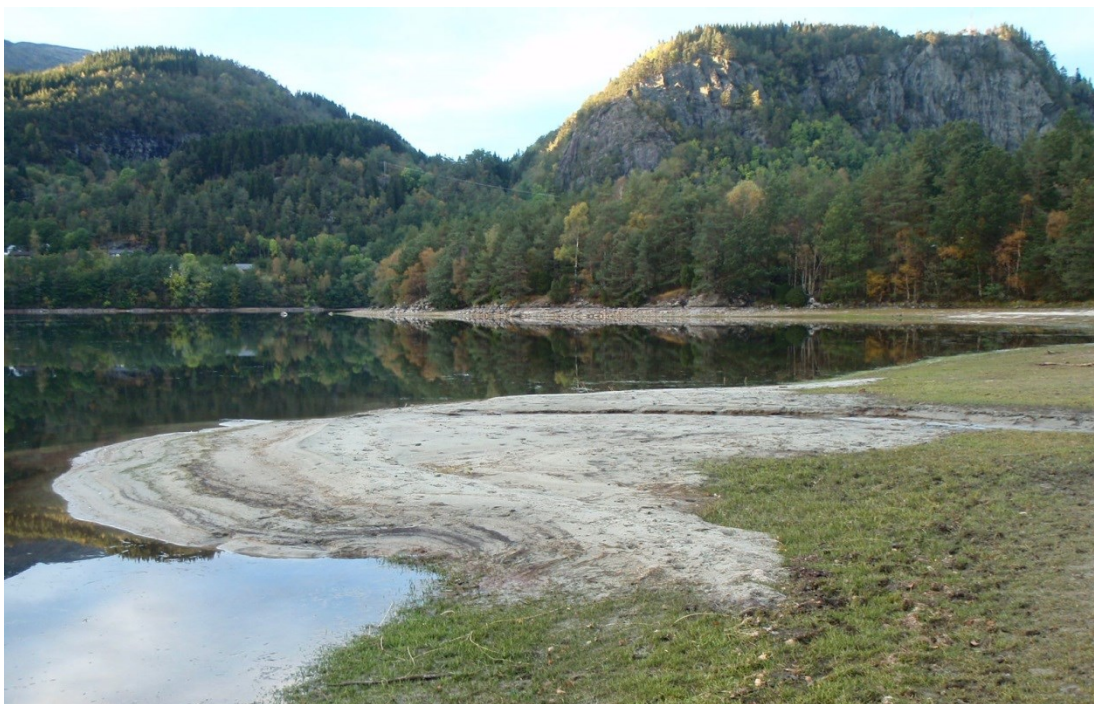
**Figur 17.** Eidesanden. Ein mindre bekk har gravd seg ned i stranden og laga eit delta ved eit tidlegare vassnivå. No har elva gravd seg ned i dette deltaet og lager truleg eit nytt eit på eit lågare nivå. (FOTO: Britt Eide, 12. okt.

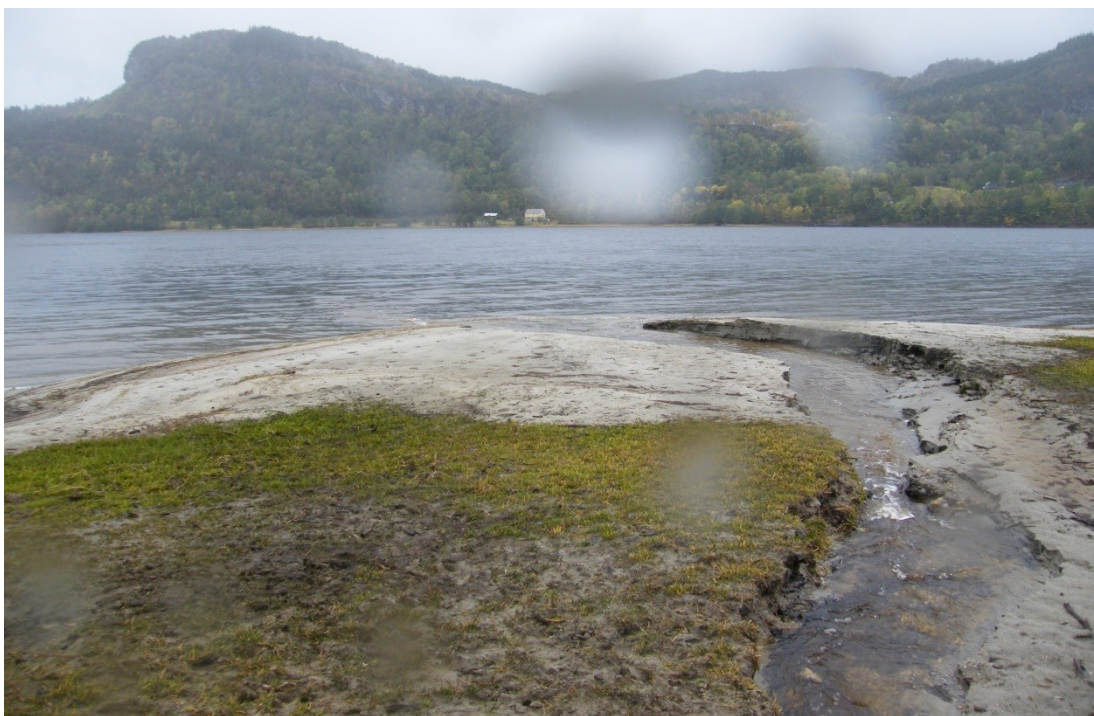
**Figur 18.** Bekken har gravd seg godt inn i deltaet som den har laga ved eit tidlegare vassnivå (ut frå vegetasjonen truleg tidlegare i år).
