FEBRUAR 2019

POLY-HAR AS

# KONSESJONSSØKNAD FOR UTTAK AV GRUNNVATN I NORDRE VARTDAL, ØRSTA KOMMUNE, MØRE OG ROMSDAL

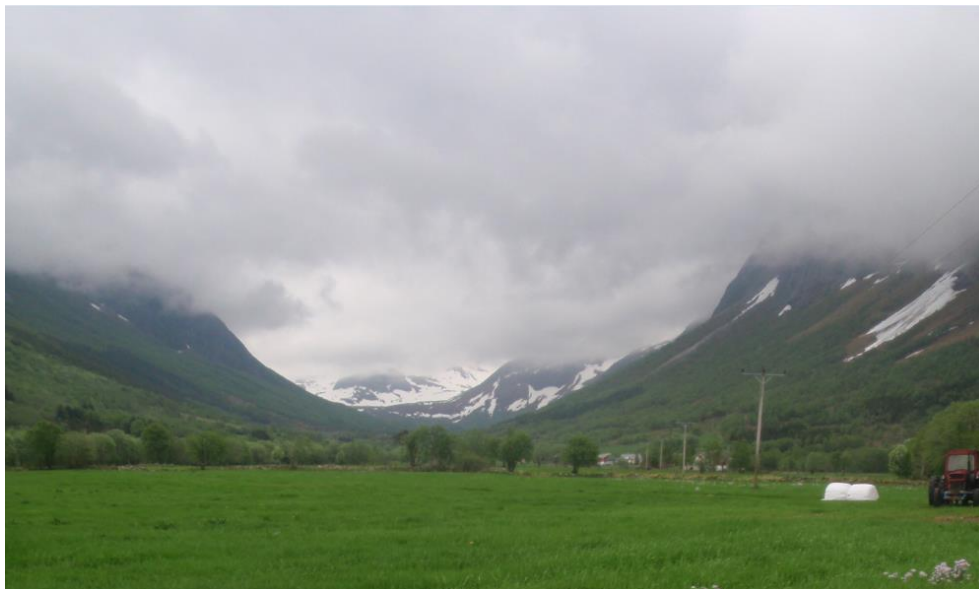
Nordre Vartdal ligg ved munninga av Ådalen. Ådalen er ein U-dal som munnar ut i Vartdalsfjorden. Dalen har bratte fjellsider på både aust- og vestsida, og dalbotnen har store område med dyrka mark i dei nordlegaste delane (Figur 2).

*Figur 2: Ådalen sett frå nord*

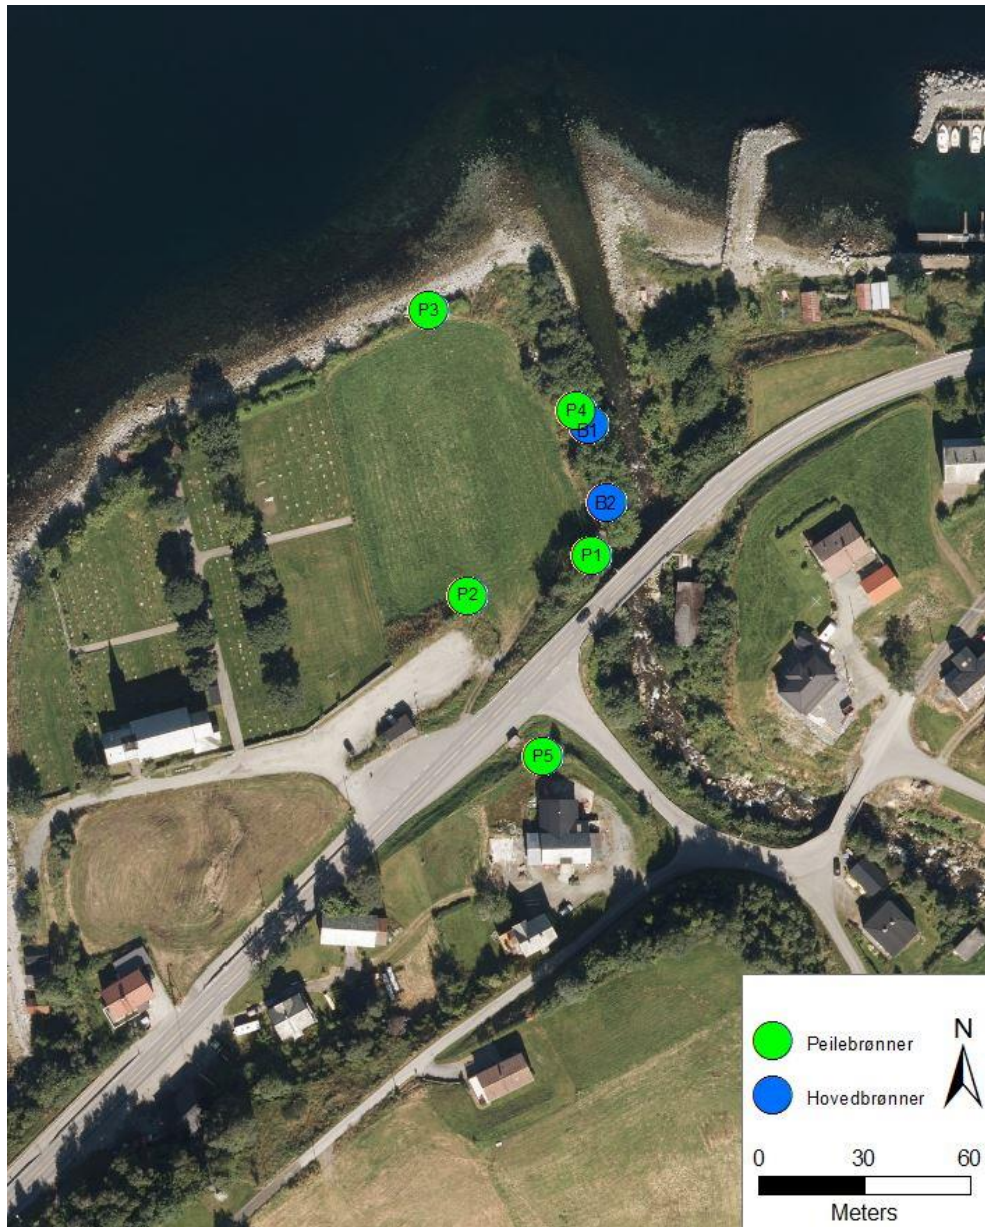
Figur 3: Plassering av grunnvassbrønner og peilbrønner i Nordre Vartdal.

Brønnane er plassert på eit elvedelta ved Storelva sitt utløp til Vartdalsfjorden (Figur 3 og Figur 4).

Det vart i 2011 etablert to prøvebrønner og 4 peilebrønner i området (Figur 3) nær utløpet til Vartdalsfjorden. Det vart ved kvar brønn dokumentert lausmassestypar. Boreprofilen er vist i Tabell 1, Brønndata frå Brønn 1 og Brønn 2 er vist i Tabell 2 og Tabell 3.

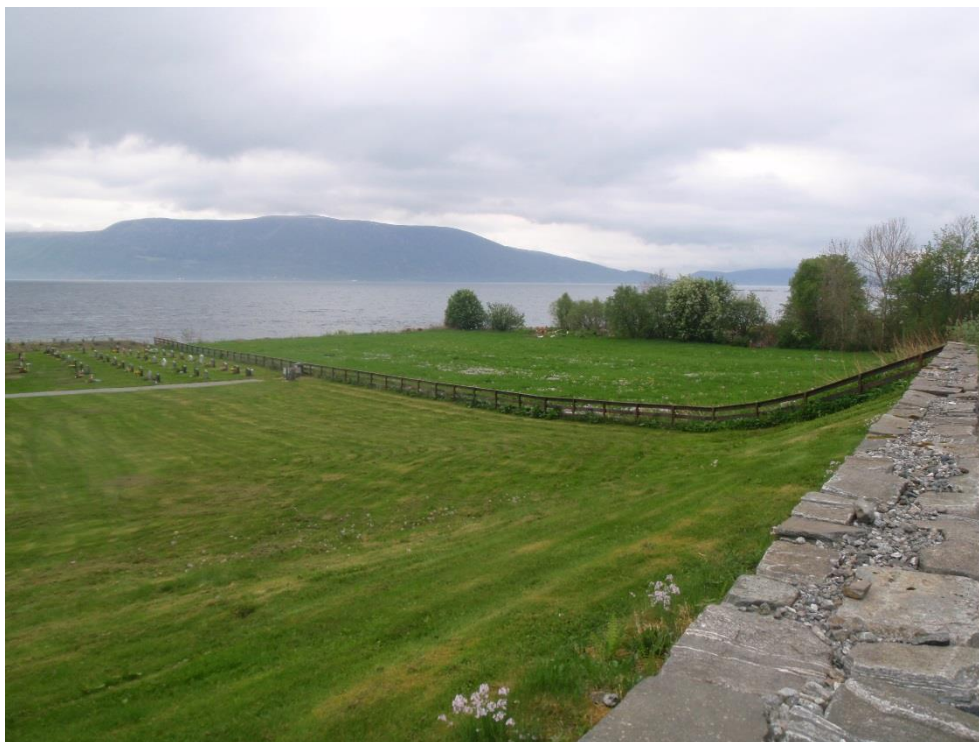
Figur 4: Grunnvassbrønnane er lokalisert ved skogen på biletet, Storelva har utløp i bakkant av skogen.

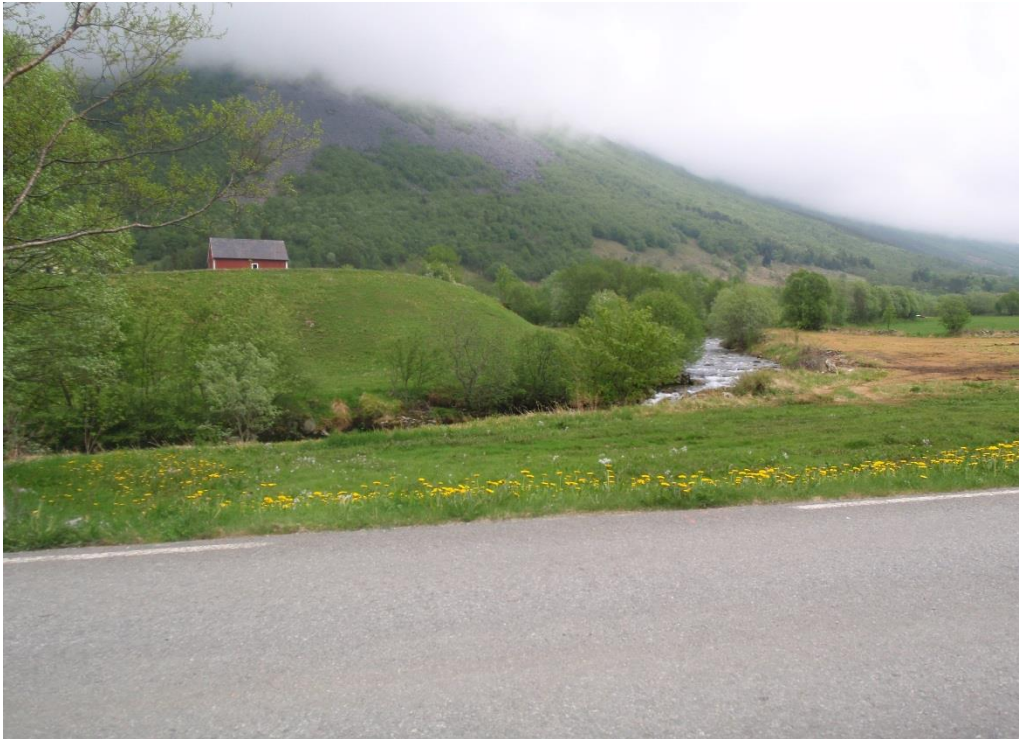
*Figur 10: Bilete av forhøgning i terrenget på austsida av Storelva. Haugen er kartlagt å vere ei breelvavsetning.*

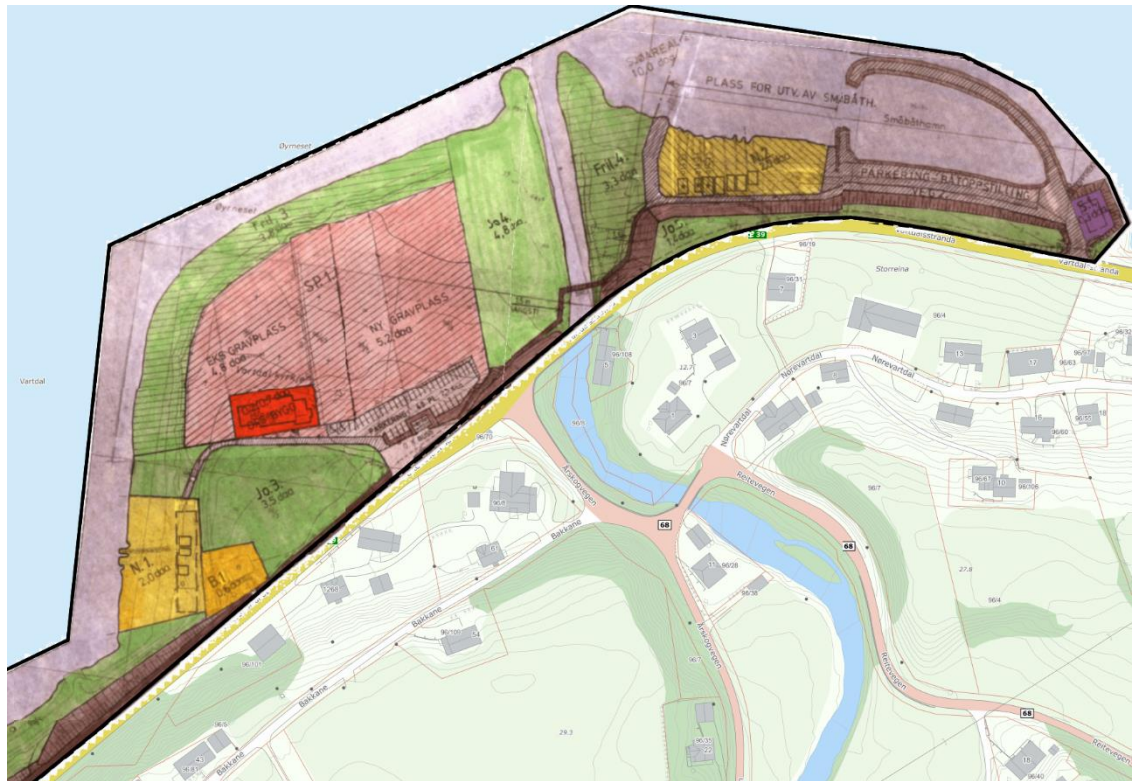
Figur 20 Reguleringsplan for Nordre Vartdal sentralområde. Henta frå [www.orstakart.no](http://www.orstakart.no)

I reguleringsplanen (planID: RTK-9310) er tiltaksområdet regulert til jordbruk (Figur 20).
