| LÆRDAL KOMMUNE | | | | | 1:500 |
| LÆRDAL VASSVERK<br>HAUGE VASSBEHANDLINGSANLEGG/ GRUNNVASSANLEGG | | | | | |
| NATURTYPAR | | | | | |

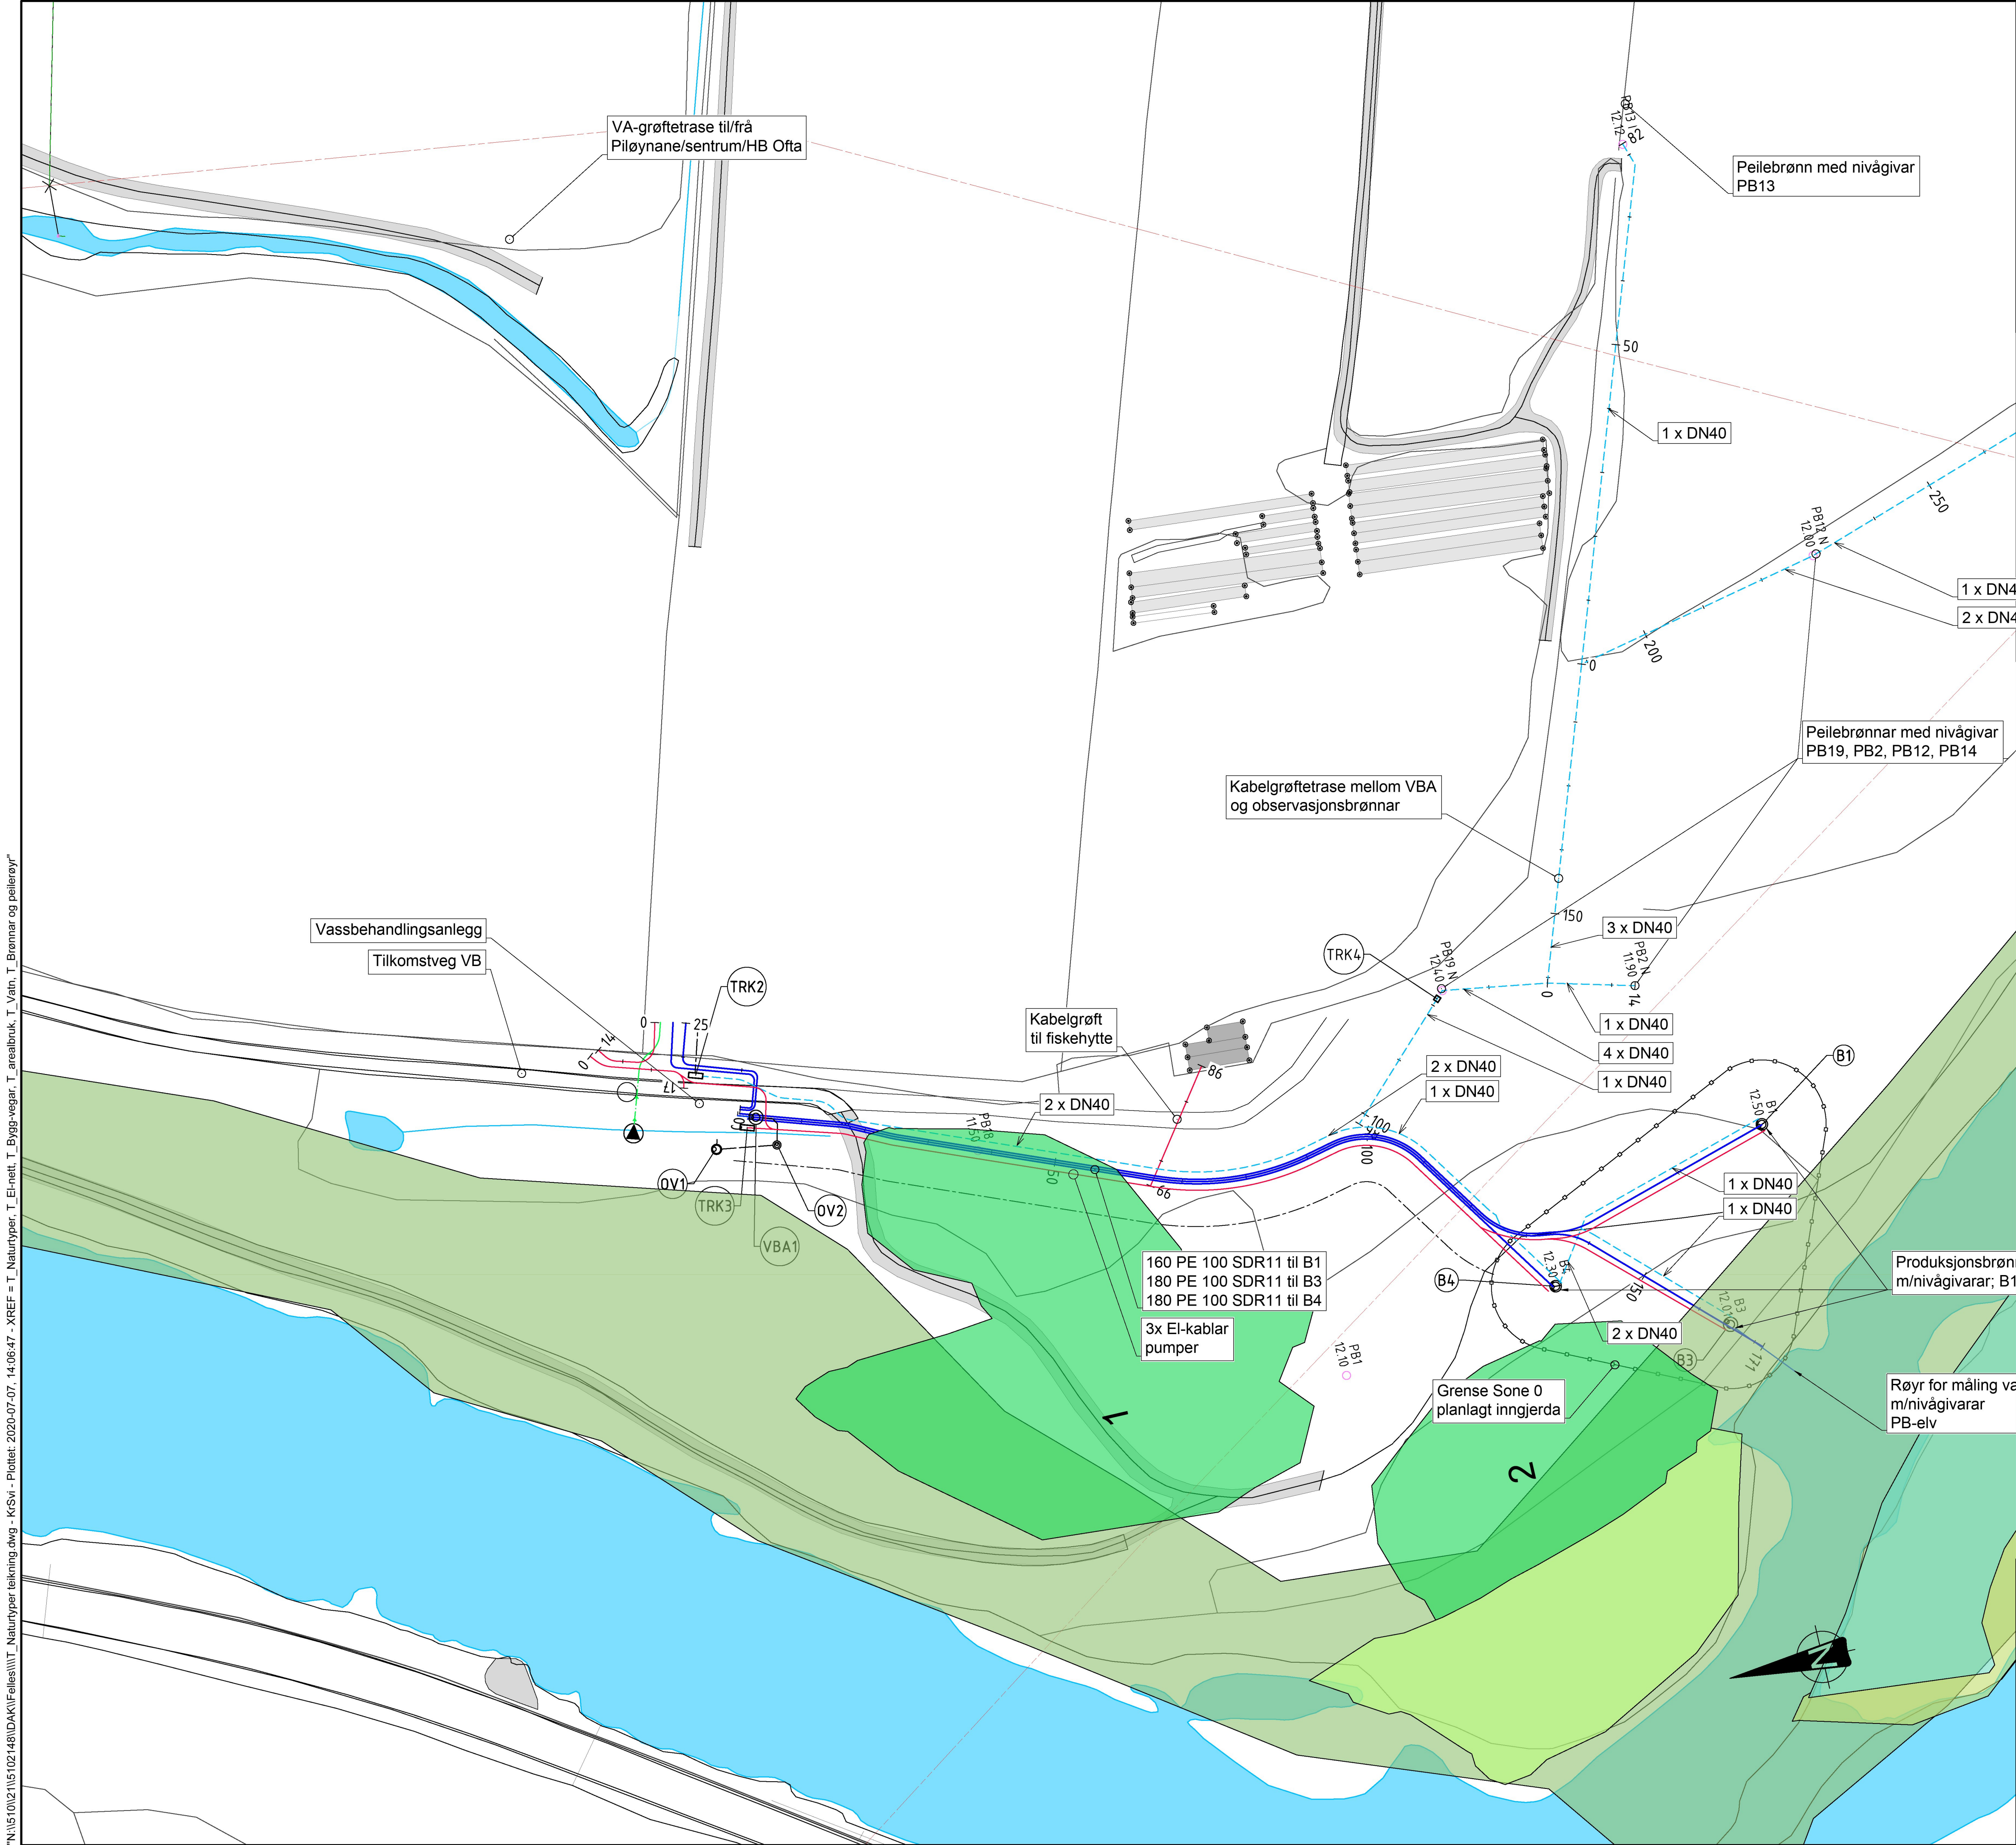
| Z-50 | E01 |

Området er velhevdet og det er trolig lite eller ikke gjødslet med kunstgjødsel. Området har potensiale for rødlistede beitemarkssopp. På lokaliteten er det god forekomst av rødlistearten klåved (NT) som er knyttet til flommark. Lokaliteten har også innslag av gamle lauingstrær selv om disse ikke er skjøttet idag. Lokaliteten verdisettes som viktig (B).

- Tilstandbeskrivelse:** Lokaliteten vurderes å være i nokså ekstensiv bruk, men i brakkeleggingsfasen som gir moderat tilstand. Ingen fremmedarter eller gjødsling ble registrert. Lokaliteten er noe gjengrodd med gråor og stornesle i partier.
- Naturmangfoldbeskrivelse:** Laokliteten er 3,2 daa, og skårer lavt for antall rødlistearter, habitatspesifikke arter og kartleggingsenheter. Samlet tilsvarer dette lite naturmangfold. Tresjiktet består av bjørk, selje og gråor av varierende alder. Noen av bjørketrærne er grove. I feltsjiktet finnes rødknapp, blåknapp, følblom, hvitmaure, hvitkløver, ryllik, gjeldkarve, blåkløkke, tiriltunge, engsmelle, markjordbær, rødkløver, groblad og gulmaure. I bunnsjiktet vokser litt storkransmose, og beitemarkssopp ble registrert. På bjørk ble det registrert tunlav, frynserosettlav, vanlig messinglav, klubbebrunlav, bristlav, barkragg og brun bønnelav.

- Tilstandbeskrivelse:** Lokaliteten synes å være i hevd, intakt og med ekstensiv bruk. Ingen fremmede arter eller gjødsling ble registrert. Tilstanden vurderes til god.
- Naturmangfoldbeskrivelse:** Lokaliteten er 1,5 daa, og skårer lite for antall rødlistearter, habitatspesifikke arter og kartleggingsenheter. Dette tilsvarer lite naturmangfold. Tresjiktet består av bjørketrær av middels alder, og i feltsjiktet finnes rødknapp, blåknapp, følblom, hvitmaure, hvitkløver, ryllik, gjeldkarve, blåkløkke, tiriltunge, engsmelle, markjordbær og rødkløver. I bunnsjiktet vokser blant annet storkransmose.

- Tilstandbeskrivelse:** Lokaliteten vurderes å være i brakkeleggingsfasen, med svært ekstensiv bruk. Lokaliteten er uten fremmede arter og ingen spor etter gjødsling ble registrert. Dette tilsvarer moderat tilstand.
- Naturmangfoldbeskrivelse:** Lokaliteten er 1,6 daa, og ingen rødlistearter eller habitatspesifikke arter ble registrert. Dette tilsvarer lite naturmangfold. Vanlige arter er strandrør, engsoleie, ryllik, hvitbladtistel, reinfann, mjødurt, nyseryllik, fuglevikke. Noen seljetrær finnes også.
