## NOTAT

| EMNE | Haram vindkraftverk - Bistand knyttet til botanisk undersøkelse | TILGJENGELIGHET | Åpen |

## SAMMENDRAG

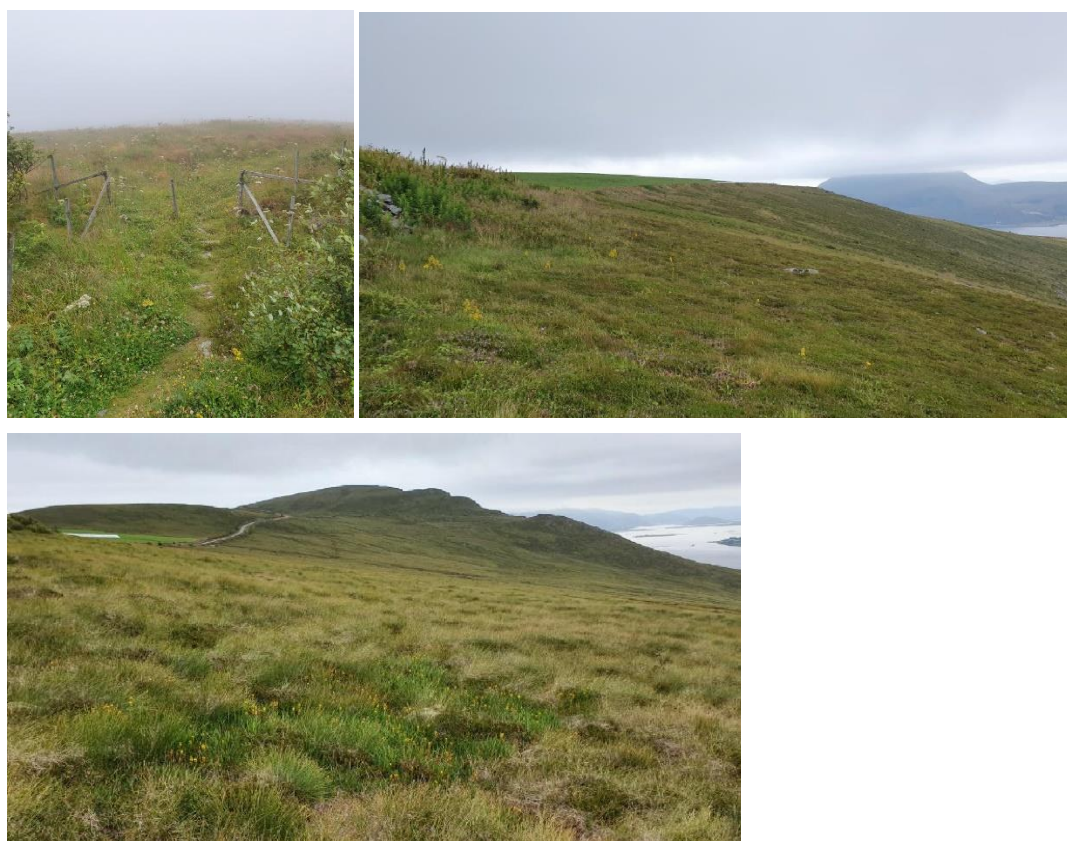
Figur 4. Rødlistede naturtyper som forekommer innenfor konsesjonsområdet for Haram vindkraft, foto: S. Wehn, Multiconsult. Foto 1: semi-naturlig eng. Foto 2: Kystlynghei vest for kjørebane mot vindturbin 4. Foto 3: Terrengdekkende myr sør for kjørebane.

Per dags dato er det ikke tenkt å bygge kjørebane lang den eksisterende traktorveien ut mot Hestvollene, noe som er positivt i forhold til utbredelsen til purpurmarihand. Kjørebanen er derimot tenkt å anlegges litt lengre sør, i terrengdekkende myr (se Figur 5). Noe som vil fragmentere denne rødlistede naturtypen. Også de planlagte lokasjonene for riggområder og kjørebanen fra den eksisterende veien og nord mot kai-anlegget vil fragmentere denne naturtypen (se lokaliteten i Figur 9, foto 2).

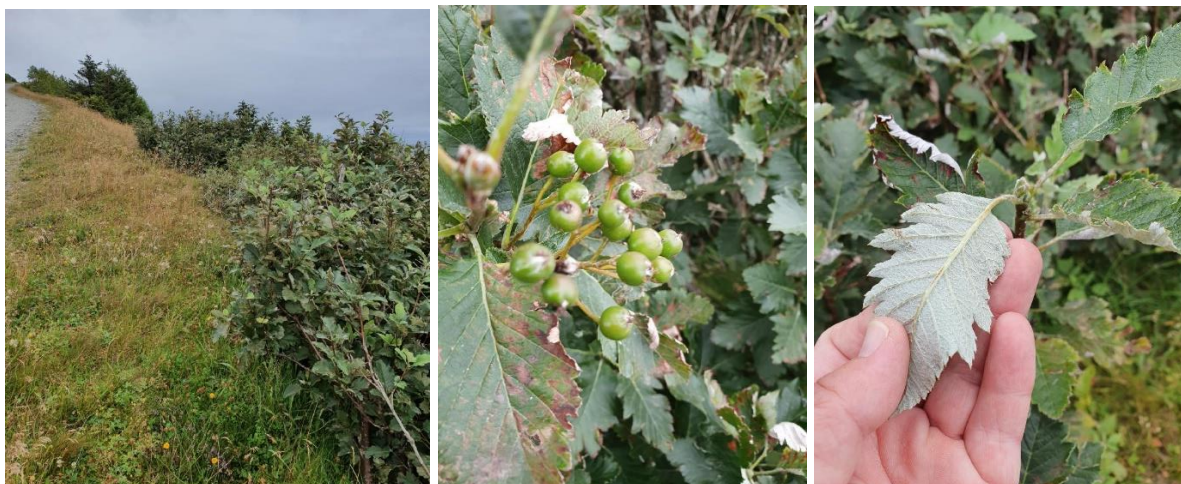
Tre fremmede arter ble observert langs den eksisterende veien hvor kjørebanelen er planlagt. De observerte fremmede artene var alpeasal (Figur 8), platanlønn (Figur 9) og sitkagran (Figur 10), alle trær risikovurdert til å inneha svært høy risiko (SE) mot norske naturverdier (Artsdatabanken 2018). Platanlønn og alpeasal ble i hovedsak observert nedenfor det bratteste veipartiet mens sitkagran ble også observert lengre oppe på fjellplatået.

Figur 8. Alpeasal langs veien opp mot det bratteste partiet. Foto: S. Wehn; Multiconsult.

Fjern alt materiale av alpeasal, platanlønn og sitkagran og behandle avfallet som organisk avfall

Grav opp slik at hele rotsystemet blir med. Fjern masser infisert med frø (ca. 20 cm).

Overdekkes umiddelbart med minst 1 m fyllmasse eller tett duk med min. 0,2 m fyllmasse.

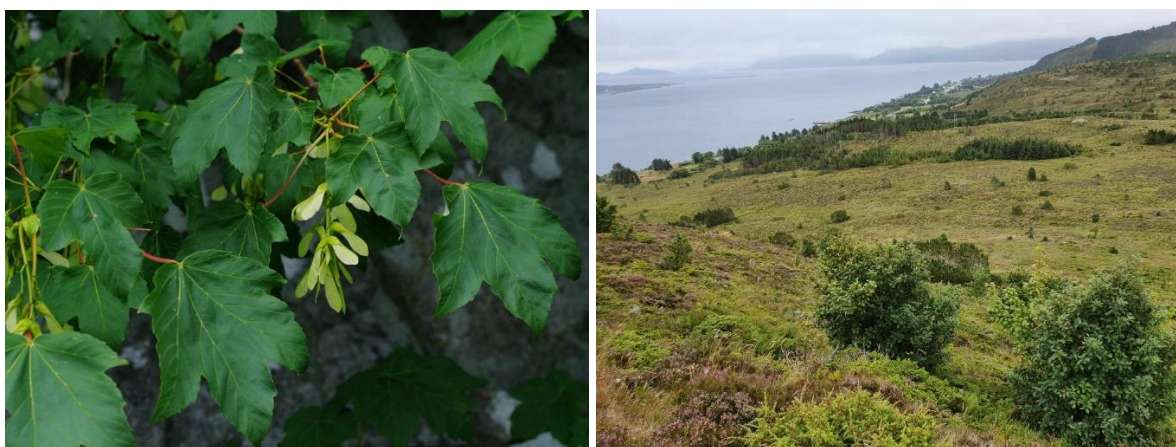
Figur 9. Platanlønn. Foto 1: O. Pedersen; <https://artsdatabanken.no/Pages/F24023>. Foto 2: utsikt fra vei ned myra hvor kjørebane ned mot kaia er planlagt (alpeasal og platanlønn): S. Wehn; Multiconsult.

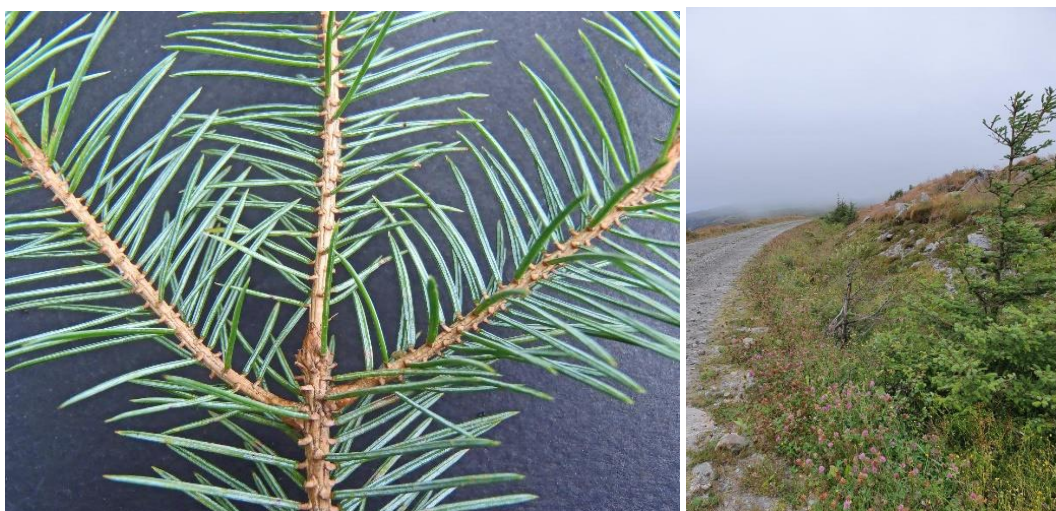
Figur 10. Sitkagran. Foto 1: E. Fremstad; <https://www.artsdatabanken.no/Pages/F24971>. Foto 2: langs veien like nedenfor drikkevannskilden, S. Wehn; Multiconsult.
