## **Børselv-vassdraget, Ballangen kommune.**

Minstevannføring i Børselv og vannslipp fra  
Børsvannet

Bakgrunndata og forslag til fremtidig regime for  
minstevannslipp

Ballangen Energi AS

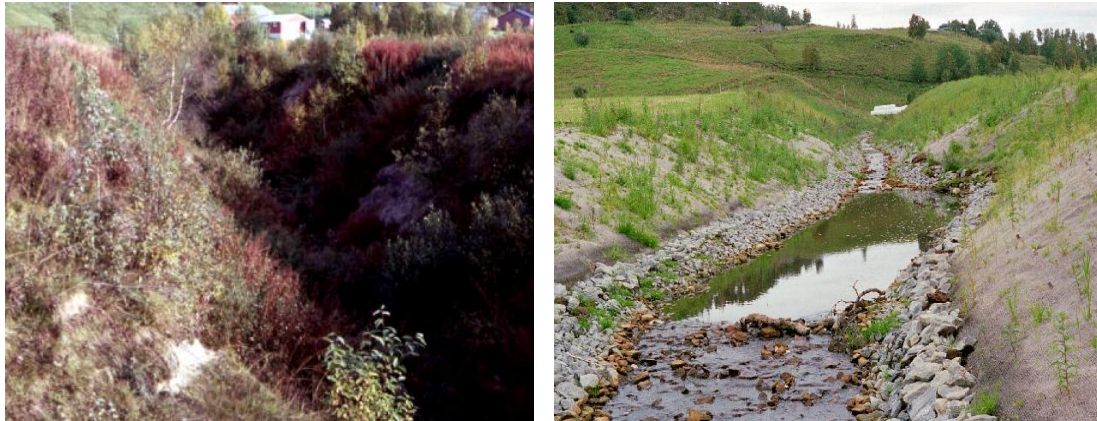
**Figur 2.** «Jordbrukskanalen» fra Bruksåsmoen før og etter at tiltak ble gjennomført for å stoppe erosjon og slamtransport fra denne til Børselva (Foto: K. J. Aanes). Se også foto i vedlegg D. I utgangspunktet var denne kanalen 1 m dyp og 2 m bred.

Sentralt i den første fasen av dette arbeidet var det å få stoppet transporten av silt fra jordbrukskanalen på Bruksåsmoen (figur 2) samt å redusere belastningen av næringssalter. Samtidig ble det arbeidet for å finne gode måter på å få åpnet opp vassdraget/etablere en ny vannstreng gjennom gjenvokste partier – skape en kontinuitet fra Grnnvannet til dammen i Børsvannet.

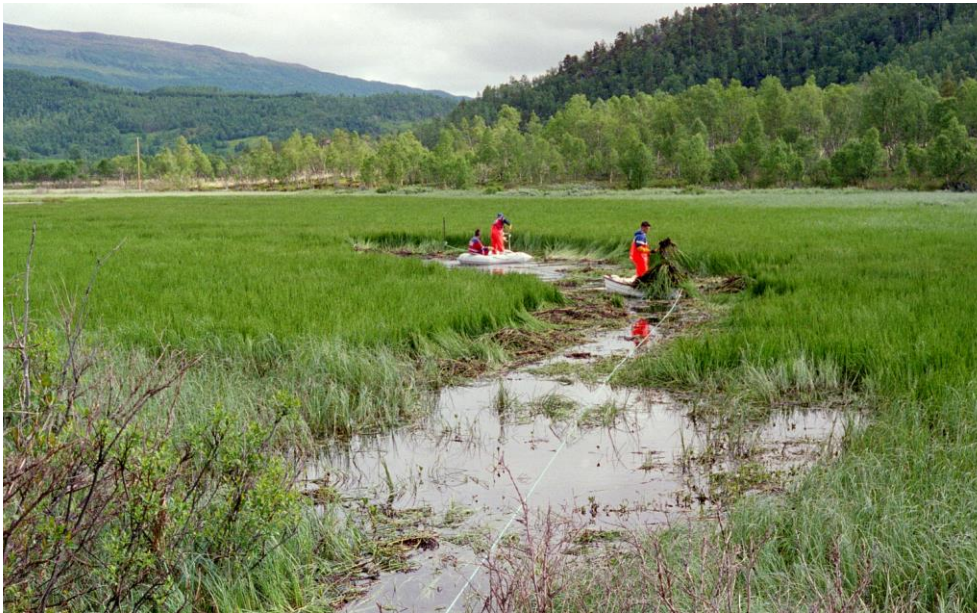
**Figur .** Nedre deler av Djupvika. Bildet viser forsøk med manuell høsting av vannvegetasjon (elve-snelle) og utprøving av dukmetoden i arbeidet med å finne metoder for lage korridorer gjennom gjengroddede områder i Børselva (Foto K. J. Aanes).

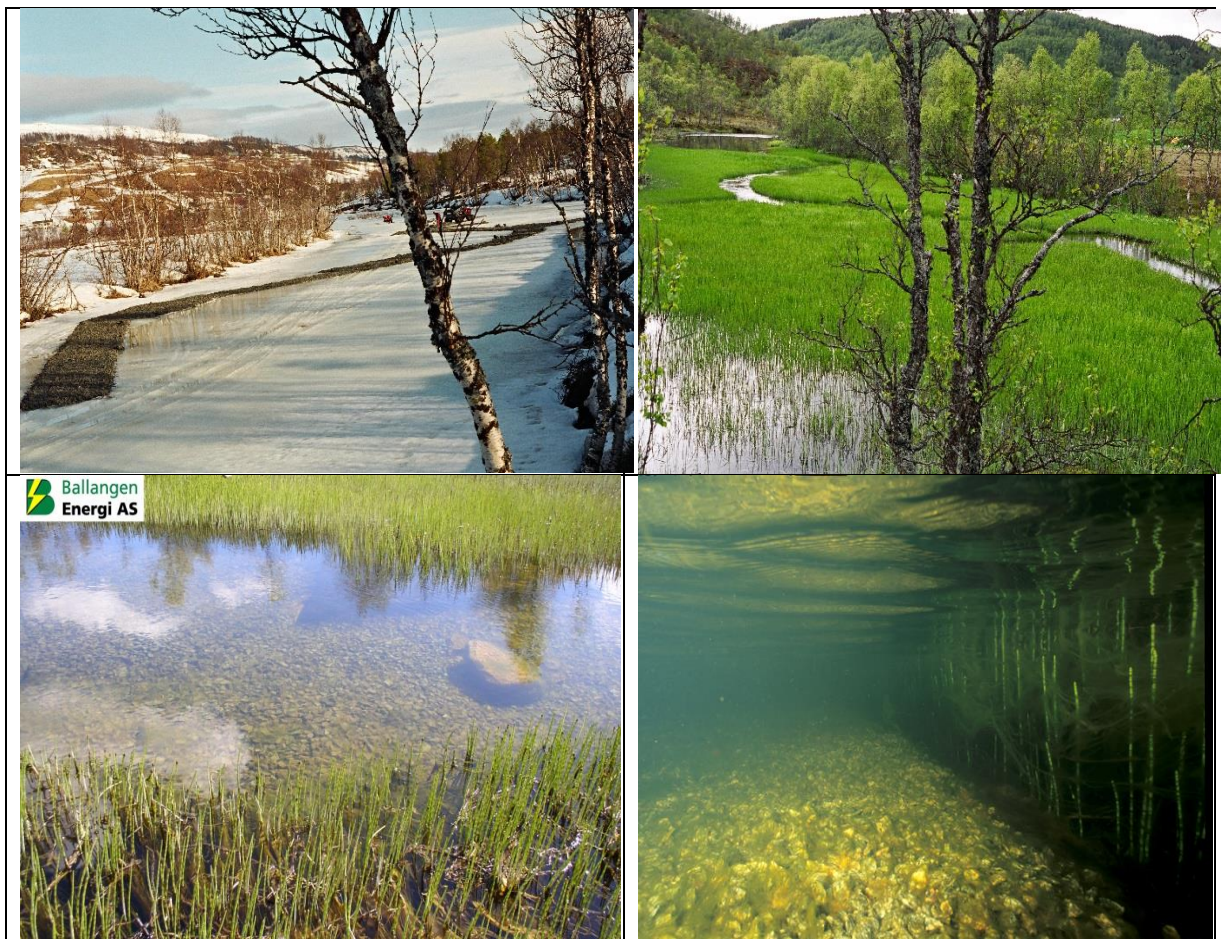
**Figur 10.** Foto av arbeid med «duk-metoden» vinterstid og resultatet året etter. (Foto: K. J. Aanes og Ballangen Energi).

En tiltaksmetode som ble utviklet gjennom prosjektet var den såkalte «duk-metoden». På høsten ble det merket ut hvor den aktuelle vannstrengen skulle ligge og vinterstid med isen som arbeids-plattform ble det lagt ut en geotekstil med grus og noen større steiner som srtømbrytere (figur 10). Metoden er enkel, billig og reverserbar og gir store muligheter mht. utformingen av strømningsbildet ved å variere bredde og substratutforming. Det etableres biotoper med et nytt substrat (grus – rislepartier) i en elv som her hvor bunnen i stor grad domineres av mudderbunn, nye gyte- og oppvekst områder for fisk, større tilgjengelighet for fugl, et nytt samfunn av bunndyr, mange viktige som føde for fisk og fugl. Løsningen øker også selvrensingen i vassdraget.

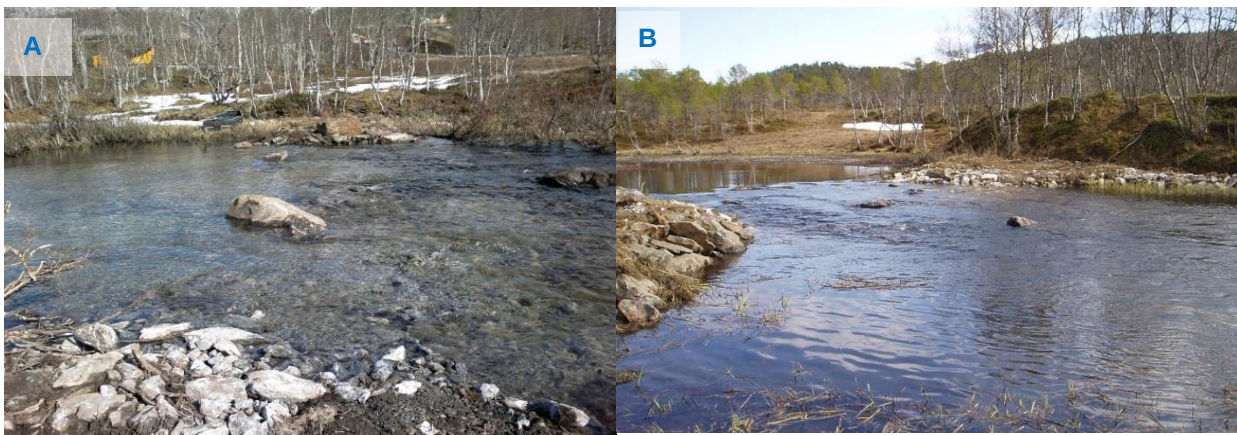
**Figur 9.** Foto av: Stasjon 4, terskelen ved den gamle skolen (A). og stasjon 5, terskelen ved Ivarsmyr. Fotoene er tatt etter at tersklene var blitt rehabilitert av Ballangen Energi AS i 2012. (Se også vedlegg D).

Terskelen like oppstrøms skolen vil i fremtiden ha den funksjonen at vannstanden ikke senkes under det som var ”normal vannstand” før restaureringen av vassdraget. Dette var grunnen til at stasjonen for registrering av vannstand i Djupvika ble etablert. En var her redd for at når en åpnet opp vassdraget så ville det kunne ha den effekten at øvre deler med tilhørende våtmarks-områder ble drenert. Samtidig har terskelen nå fått en utforming med nødvendig slukeevne som sikrer at den i langt større grad ikke bidrar til uheldige vannstandshevninger under perioder med stor vannføring i vassdraget.

Terskelen som ble etablert ved Ivarsmyr hadde lenge en utforming som ga en unormalt høy vannstand oppstrøms og helt opp mot skolen. Dette førte her til at vassdragsavsnittet oppstrøms terskelen i stor grad fikk karakter av å være stillestående, samt at deler av den naturlige kantskogen på dette avsnittet ble stående under vann. Terskelen ble i 2012 senket og gitt en mer naturlig utforming nær slik området var før terskelen ble anlagt.

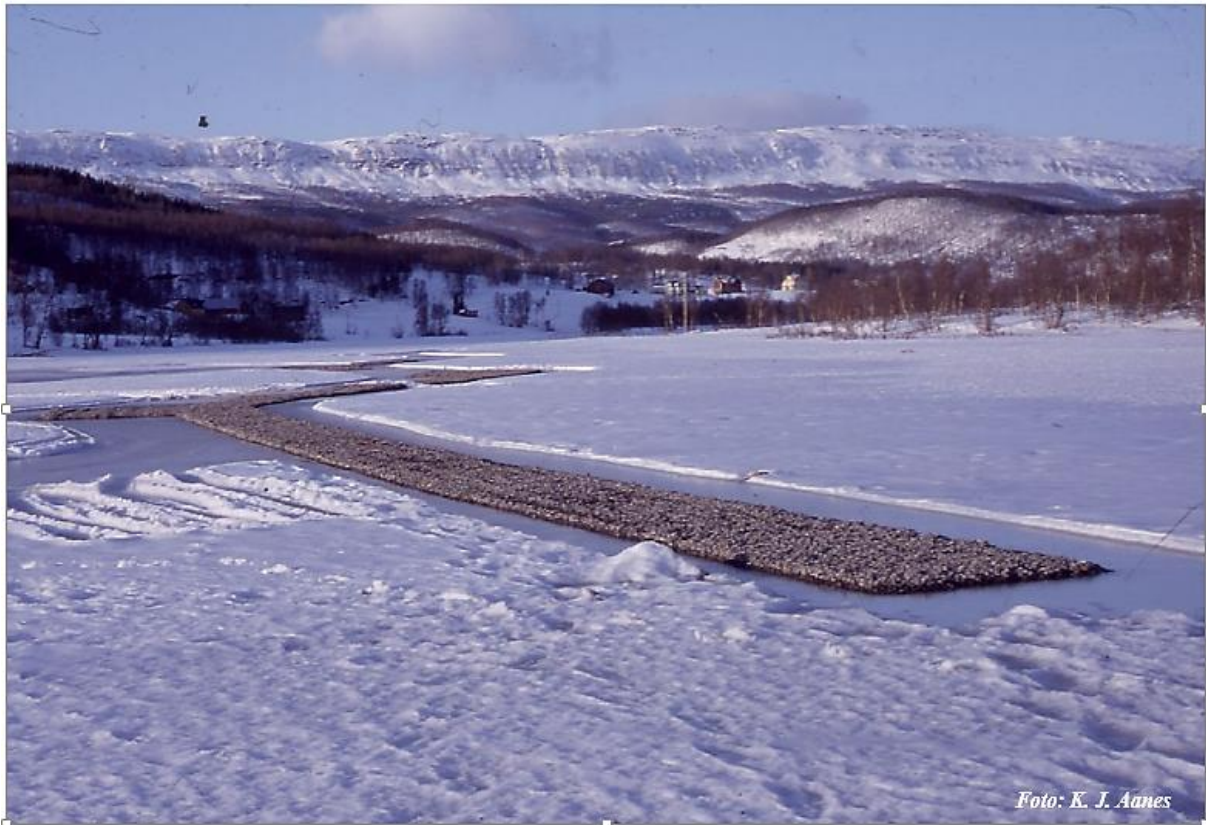
Forsøk med dukmetoden i nedre deler av Djupvika, noe som viste seg å være en velegnet metode for å skape åpninger i avsnitt som var helt vokst igjen med vannvegetasjon. Bredden er tilpasset er fremtidig vannføring – vi skaper en ny vannvei i det gamle elveleiet, tilpasset det nye vannføringsregime. Nytt substrat (elvegus) og økt strømhastighet åpner opp for et nytt dyreliv – passasje for fisken samt nye gyte og oppvekst-områder i vassdraget. Det skapes også økt tilgjengelighet og næringsgrunnlag for vann-fugl. De åpne områdene blir som «naturlige renseanlegg» og øker vassdragets selvrensingsevne. Metoden er økonomisk veldig gunstig, reserverbar om duken fjernes. Mange alternativer for løsninger med hensyn til bredde (og derved vannhastighet) – kurvatur (lengde) og mht. valg av substrat.

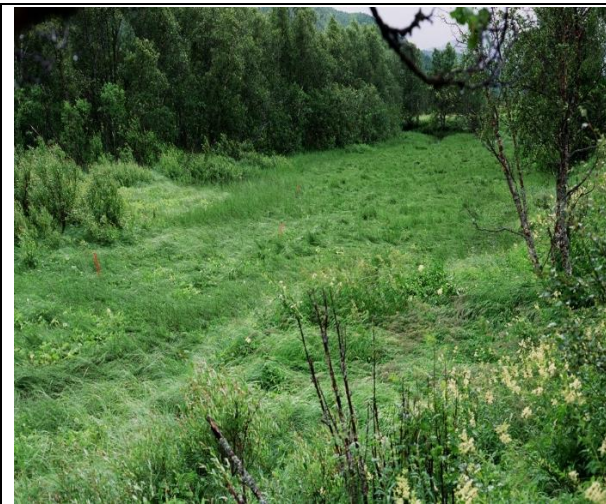
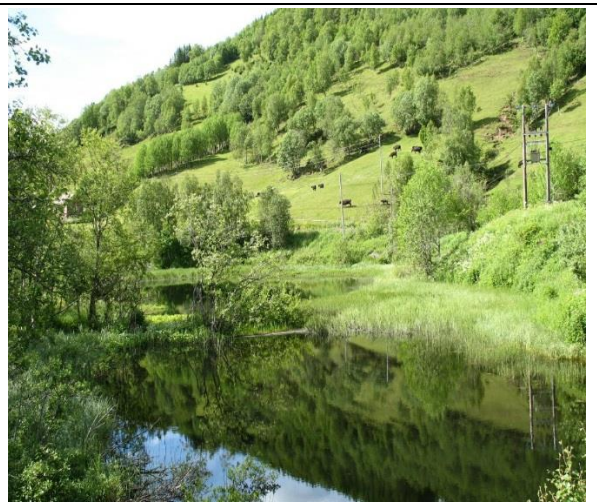
Vassdragsavsnitt før tiltak nedstrøms den gamle skolen. til venstre (se vedl. B-1 for info om sted)  
Til høyre foto av et annet vassdragsavsnitt litt lengre nede etter tiltak. Et fint vann- og landskaps-  
element (Foto: K. J. Aanes)

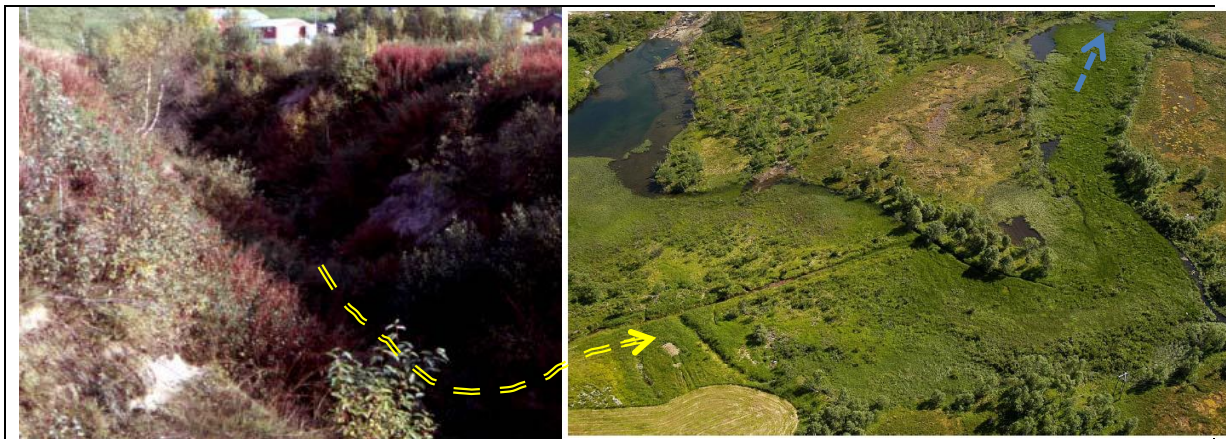
Erosjon i jordbrukskanalen og transport av finstoff ut i Børselva ga store avsetninger som fylte opp elveleiet nedstrøms og flere partier lengre nede (Foto før tiltak).

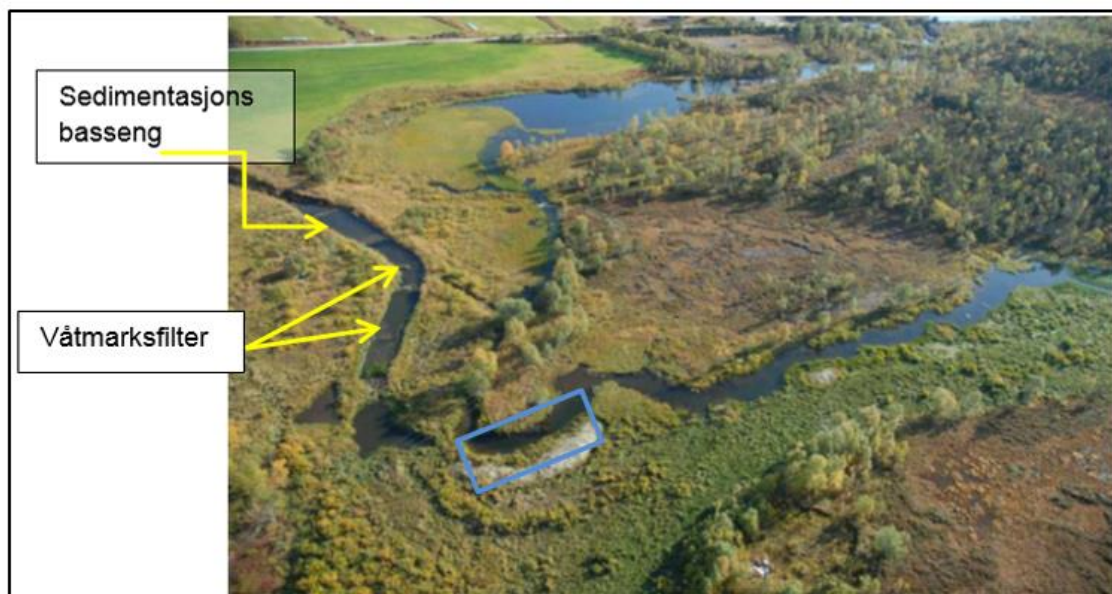
Flyfoto av fangdam med sediment-felle og våtmarksfilter. Disse ble anlagt nederst i jordbrukskanslen etter at denne var rehabilitert. Børselva er nå gjenåpnet og gitt et nytt løp i det gamle elveleiet. I den delen som er markert med en blå firkant ble det gravd ut en riktig stor og dyp kulp (> 5 m - med «langemann»). I dag er denne helt fylt opp med finmateriale, som følge av forsøk med spyleflommer. Årsaken var knyttet til erosjon i avsnittet på strekningen opp til oppstrøms terskel i Børselva. Øverst til høyre ses Børsvannet. Helt til høyre og ca 100 m nedstrøms ligger øvre dukområde.

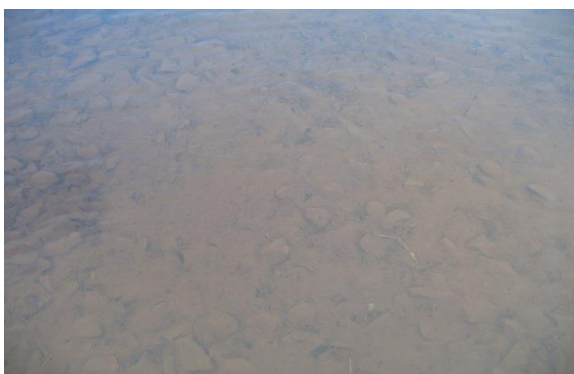
Foto av nedslamming av øvre dukområda som følge av erosjon – utvasking i vassdrags-avsnittet oppstrøms (Foto: K. J. Aanes).

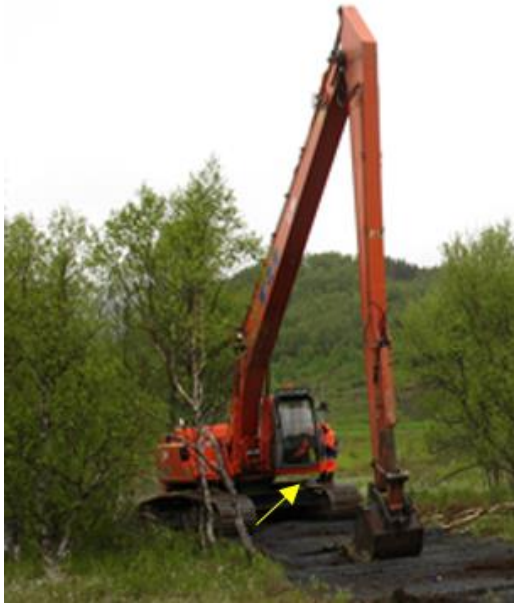
NVE anleggs «Langemann» ble brukt under grave-arbeidet i Børselva. Legg merke til personen på bildet, for å få et inntrykk av grave-armens lengde.  
(Foto: K. J. Aanes)

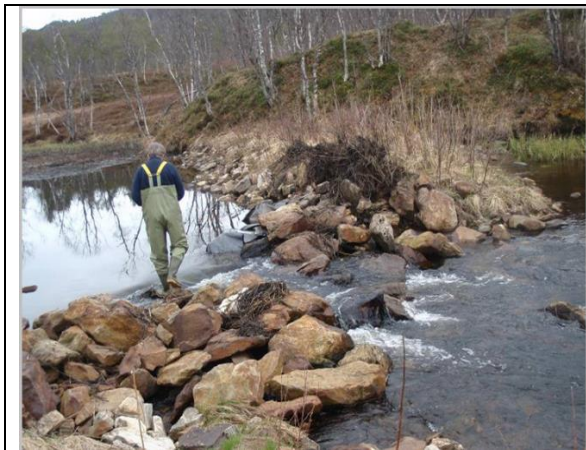
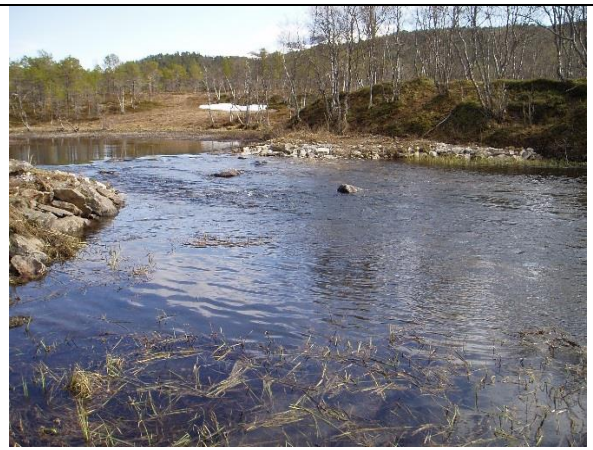
Nedre terskel ved Ivarsmyr . Til venstre midlertidig terskel anlagt i forbindelse med flåtearbeider. Til høyre etter at den ble reetablert (Foto: K. J. Aanes)

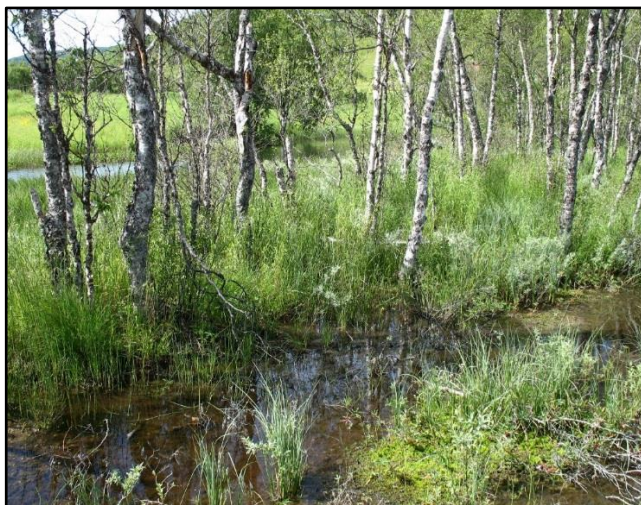
Den «midlertidige» terskelen ved Ivarsmyr førte til en oppstuvning i mange år før den ble satt tilbake til slik den opprinnelig. Her et bilde av kantskogen som står under vann.  
(Foto K. J. Aanes).
