# ► **Ny 66 kV Harpefoss-Ringebu**

## Skredfarevurdering for ulike traséalternativer

Grunnlag til konsesjonssøknad

Oppdragsnr.: 5184589 Dokumentnr.: R-003 Versjon: J02 Dato: 2019-11-29

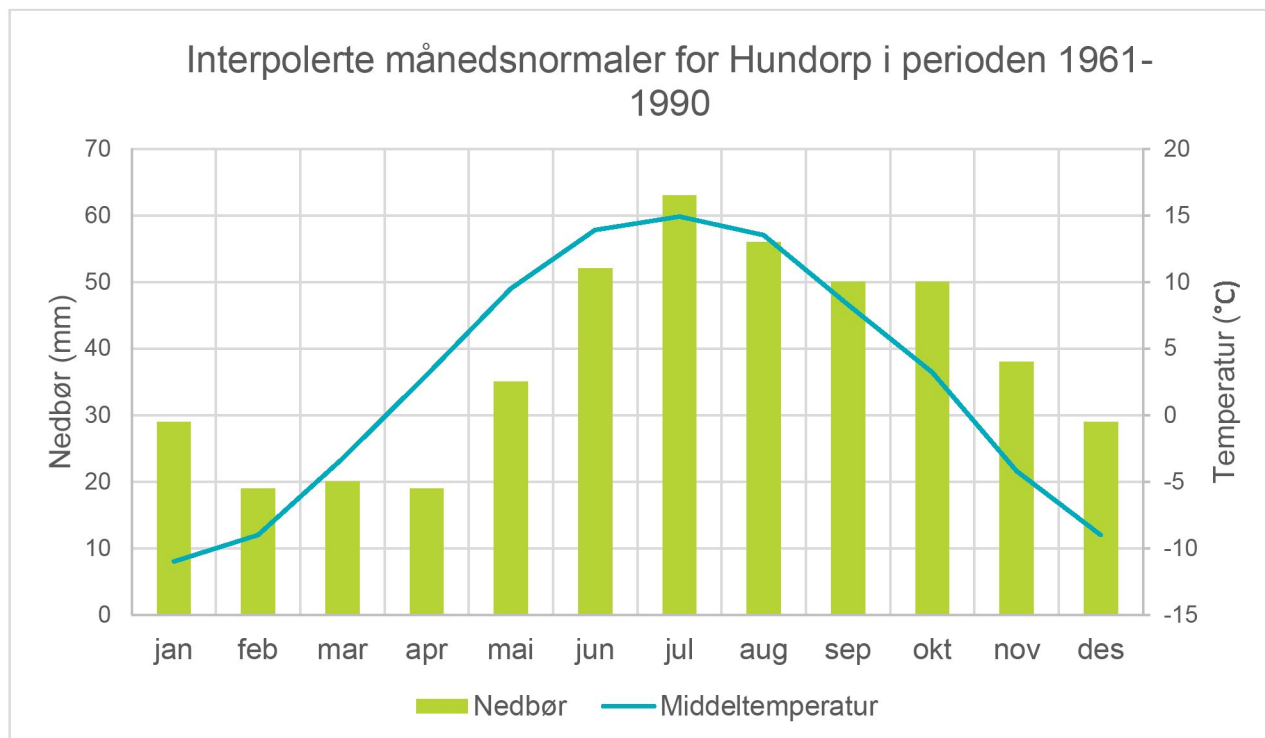
Interpolerte klimadata fra Hundorp viser at det normalt er mest nedbør på sommer og høst (Figur 10). Middelttemperaturen har en topp i juni og ligger under 0°C i november-mars. Dette er typisk innlandsklima, og nedbøren som kommer i vinterhalvåret er snø som trolig blir liggende lenge.

Figur 10. Interpolerte klimadata fra målestasjon 13510. Hentet fra [www.eklima.met](http://www.eklima.met)

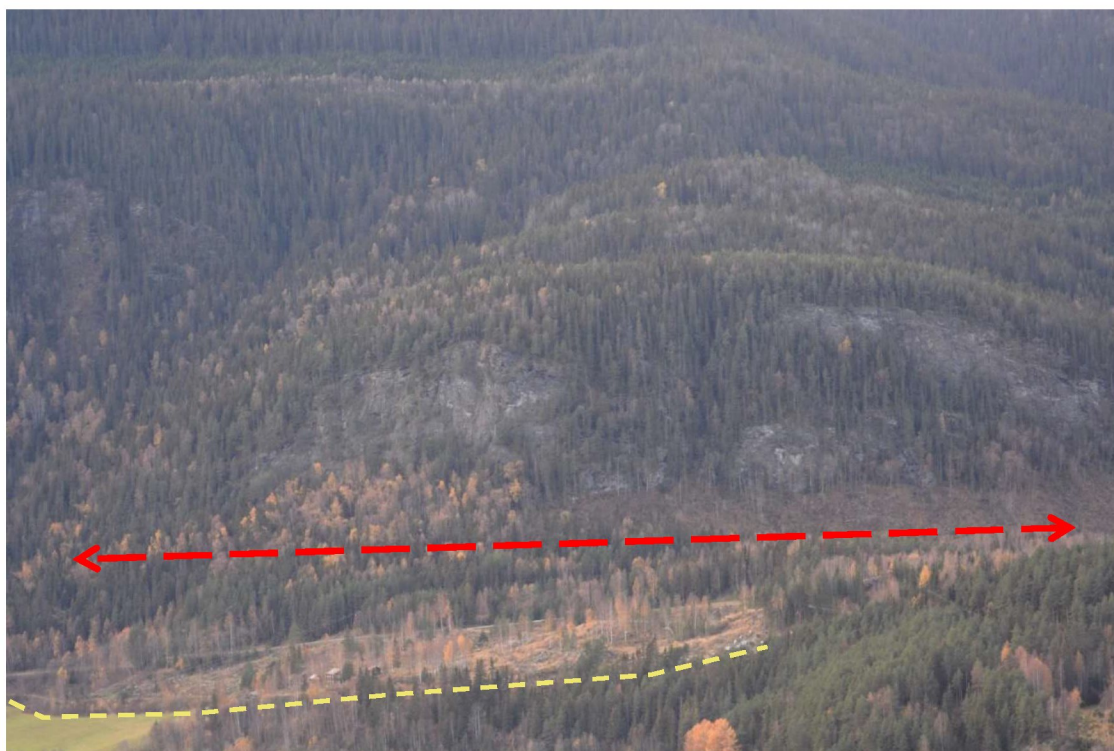
Figur 14 gir et oversiktsbilde over nordligste del av område 1. Det viser bratte skrenter i overkant av planlagt plassering av linjetrasé (Figur 15). Det er observert skredblokker ned til dyrket mark (oversiktsbilde mot sørøst fra vei vist i Figur 16). Skredblokkene er imidlertid mosegrodde, og det er ikke observert sår i trær fra kollisjoner med skredblokker (Figur 17). Dette indikerer lite steinsprangaktivitet i dag. I enkelte områder er dog trestammene buet, noe som tyder på litt sig i løsmassene. Det er et markert terrengsøkk ned mot Sveipe gard. Det renner en bekk her som trolig over tid og under andre forhold har erodert seg ned til fast fjell (Figur 18). Figur 19 viser at bekken i dag er lagt i rør under skogsvei. Det kommer et flømløp fra sørøstlig retning ned i denne bekken før røret (Figur 20). Det ser ut til å være en avskjæringsgrøft/skredvoll som styrer massene mot bekken i Figur 19. Videre opp i terrenget fra Figur 20 ligger skredblokkene fra steinspranget i april 2019 (se oversiktsbilde i Figur 21). På dette bildet kommer også erosjonsrennene i området tydelig frem. De største blokkene i skredløpet fra april 2019 ble i felt målt til å være i størrelses orden 3 m<sup>3</sup> med rektangulær form. Det ble observert skredblokker fra tidligere skredhendelser lengre ned i terrenget, ca. 120 m fra gårdsbygninger på Sveipe. De var også mosegrodde, som skredblokker observert lengre nord.

Figur 15. Fjellskråning ovenfor linjetrasé i nordlig ende av område 1. Stippet rød linje er linjetrasé og stippet gul linje er antatt fot på skredur.

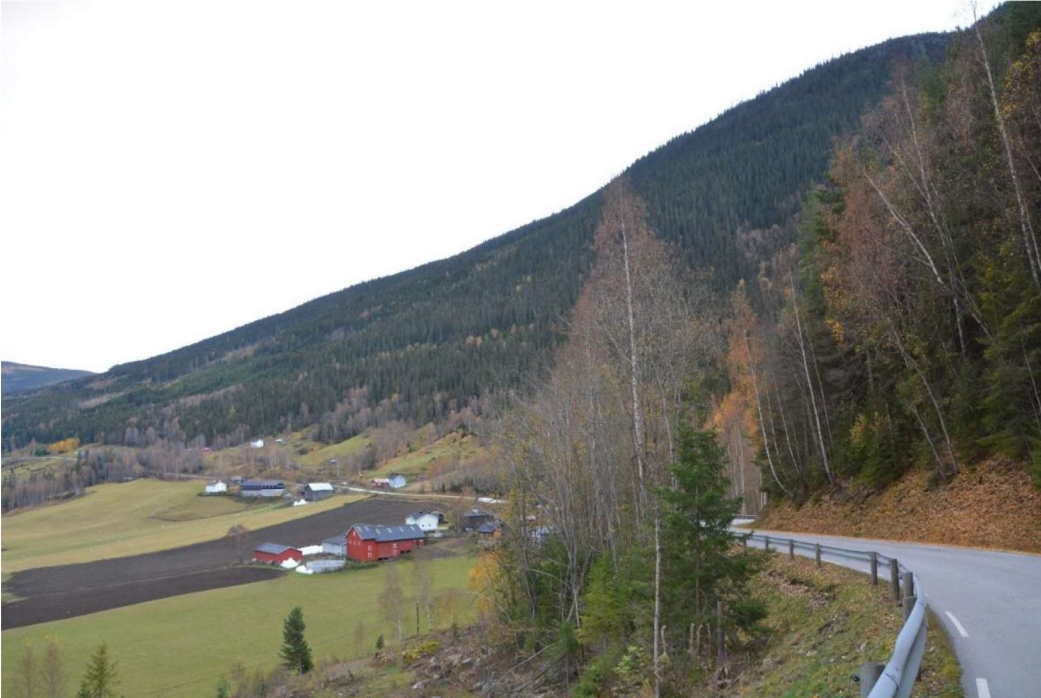
Figur 16. Oversiktsbilde av område 1 fra nord mot sørøst. Sveipe gård i forgrunnen.

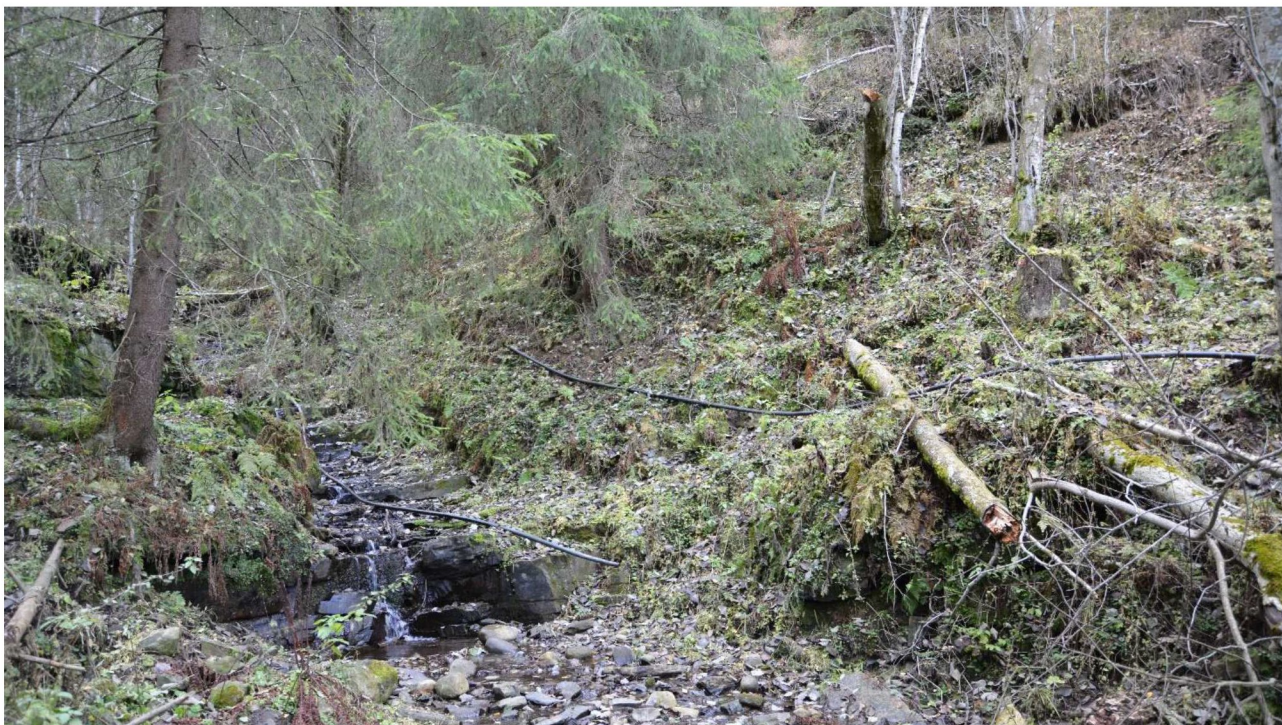
Figur 18. Stor forsenkning i terrenget ovenfor Sveipe gård. Det er på et tidspunkt erodert ned til fast fjell.

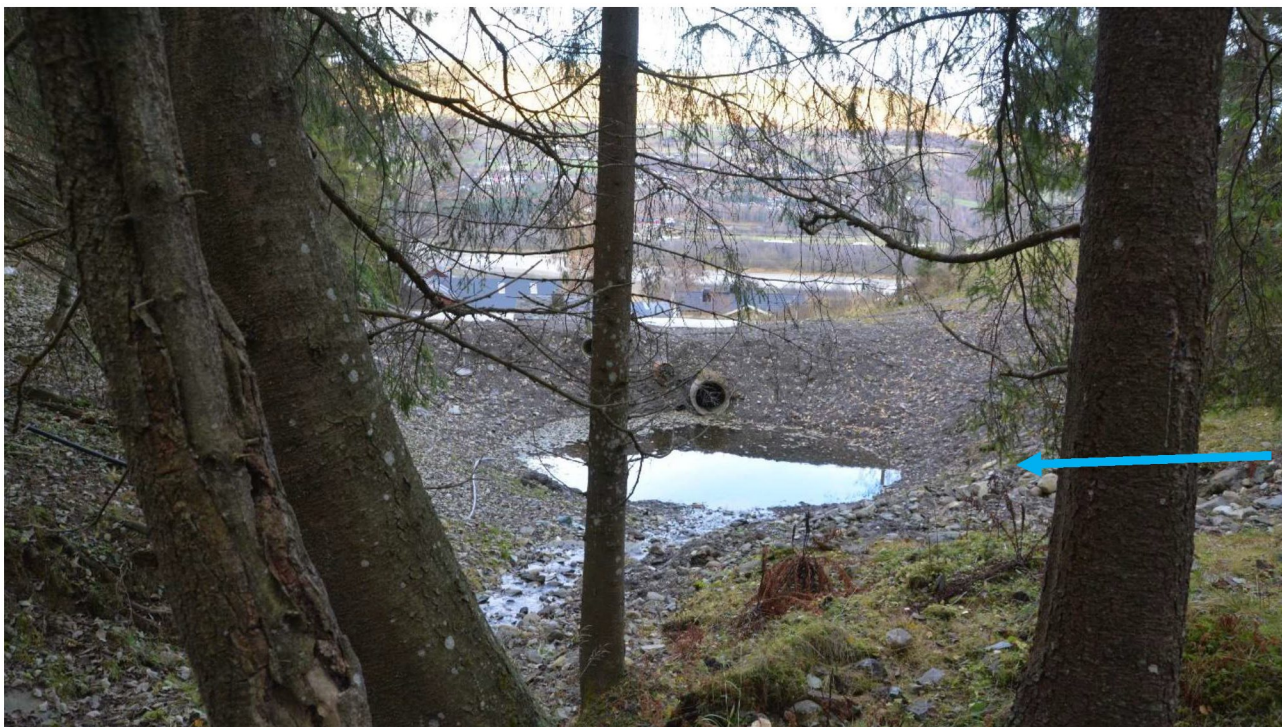
Figur 19. Bekk lagt i rør under skogsvei. Ca. diameter på rør 400 mm. Blå pil viser trolig flomløp fra sørøstlig retning.

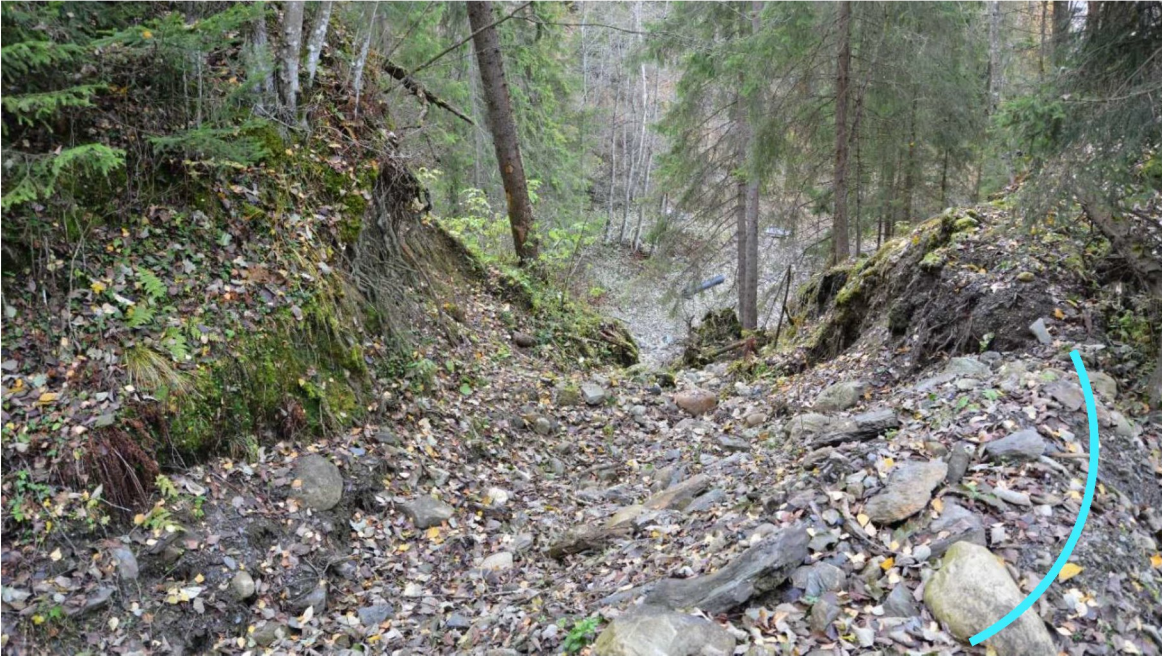
Figur 20. Flomløp fra sørøst mot bekkeløp i Figur 19. Blå linje markerer voll som leder massene mot nord.

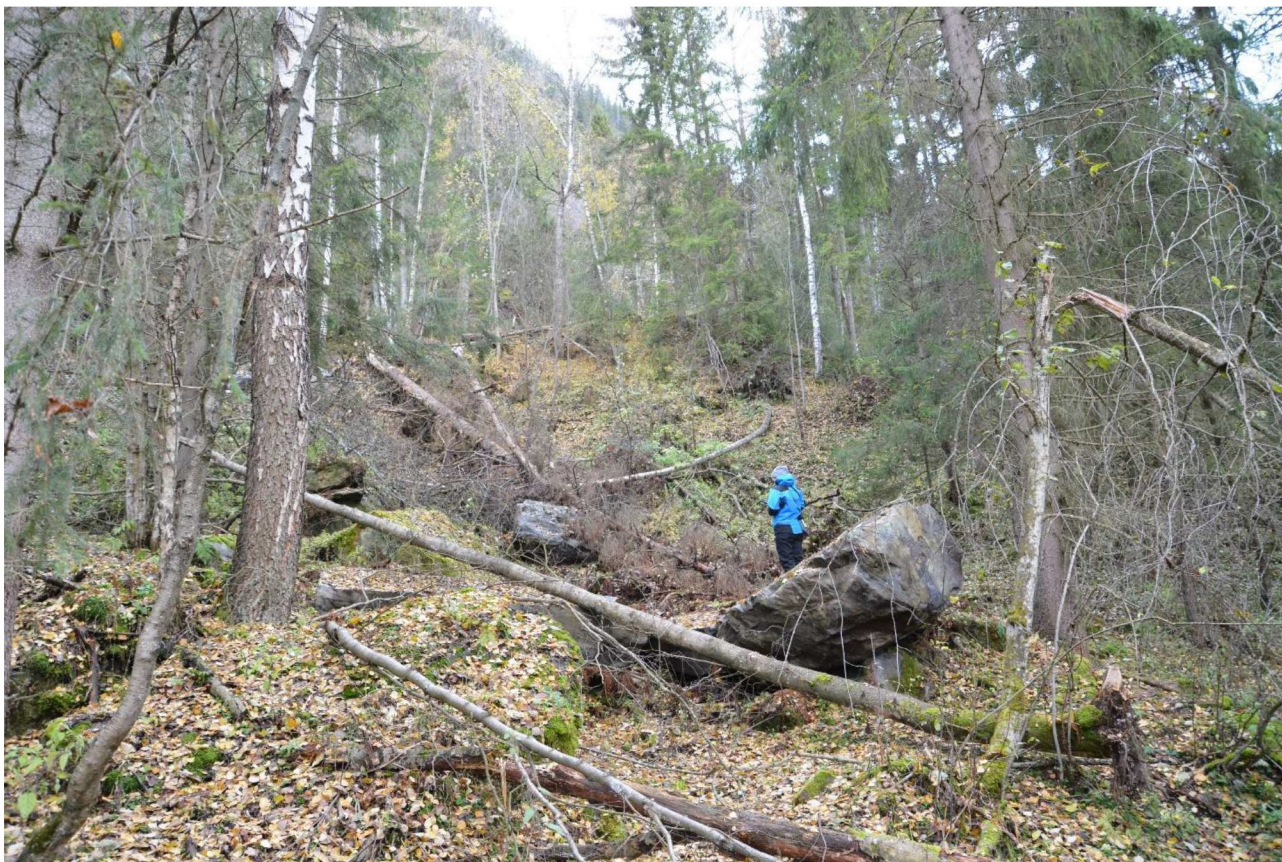
Figur 22. Lengste utløp skredhendelse i april 2019. Blokkstørrelser på rundt 3 m<sup>3</sup>.

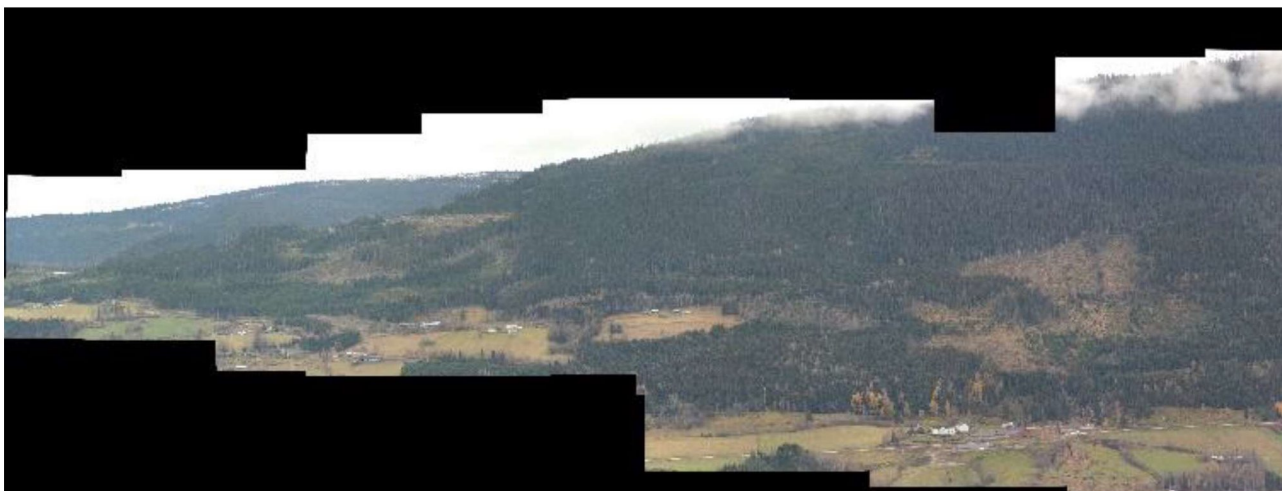
Figur 23. Oversiktsbilde av sørøstlig del av område 1.

I sørøstlig del av område 1 slakker terrenget ut (se oversiktsbilde i Figur 23). Det er et stort hogstområde til høyre i bildet. Det er ikke observert skredhendelser her, men erosjonsrennene i terrenget kommer tydelig frem (Figur 24). Siste del av dette området er utenfor NVE sitt aktsomhetskart for jord- og flomskred.

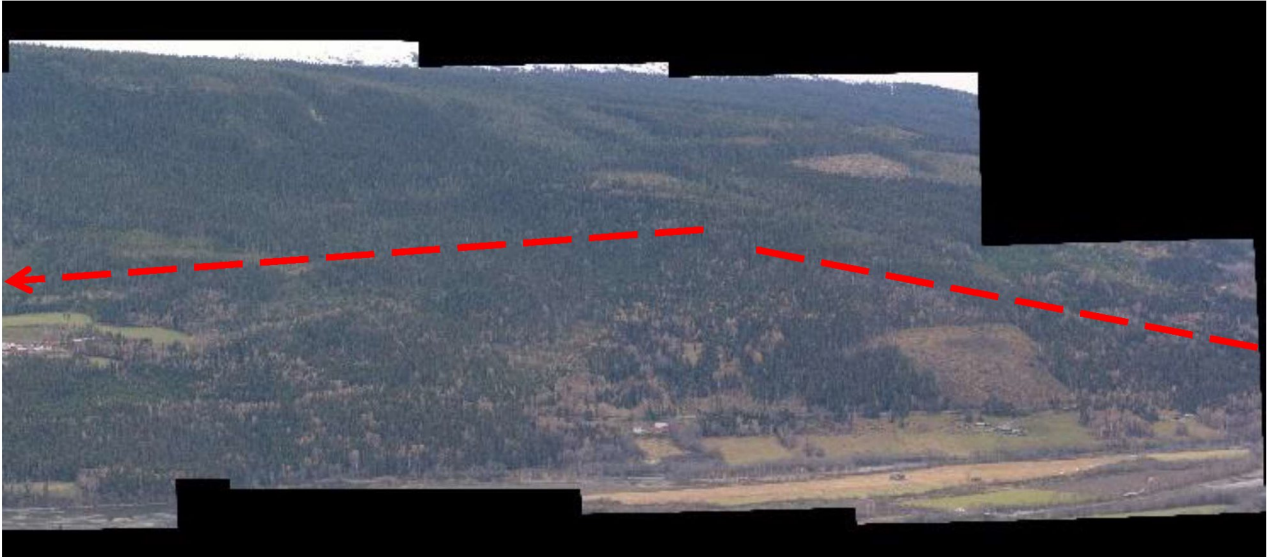
Område 2 ligger sørøst for område 1. Figur 25 og 26 er sammensatte oversiktsbilder fra dette området. I dette området er det observert få tegn på tidligere skredhendelser. Det er kupert, typisk moreneterrang som er skogkledd (Figur 27 og 28). Skyggekartet og enkelte feltobservasjoner tyder på at det muligens har vært en større skredhendelse her en gang i tiden, men det ble imidlertid ikke observert nylig skredaktivitet i felt. I nederste del av område 2 mot sørøst er det mye rotten skog som har ført til rotvelter og knekte trær. Det er observert noen blokker her, men disse vurderes å stamme fra lokale terrenginngrep (skogsveier) hvor større blokker har ramlet ned skråningen (Figur 30). De var rundet og i størrelsesorden 0,25 m<sup>3</sup>.

Figur 25. Oversiktsbilde fra område 2. Bildet er fra nord (t.v.) mot sørøst (t.h.). Grov plassering av linjetrasé vist med stiptet rød linje.

Figur 26. Oversiktsbilde fra område 2. Bildet er en fortsettelse av Figur 25 fra venstre. Grov plassering av linjetrasé vist med rød stiptet linje.

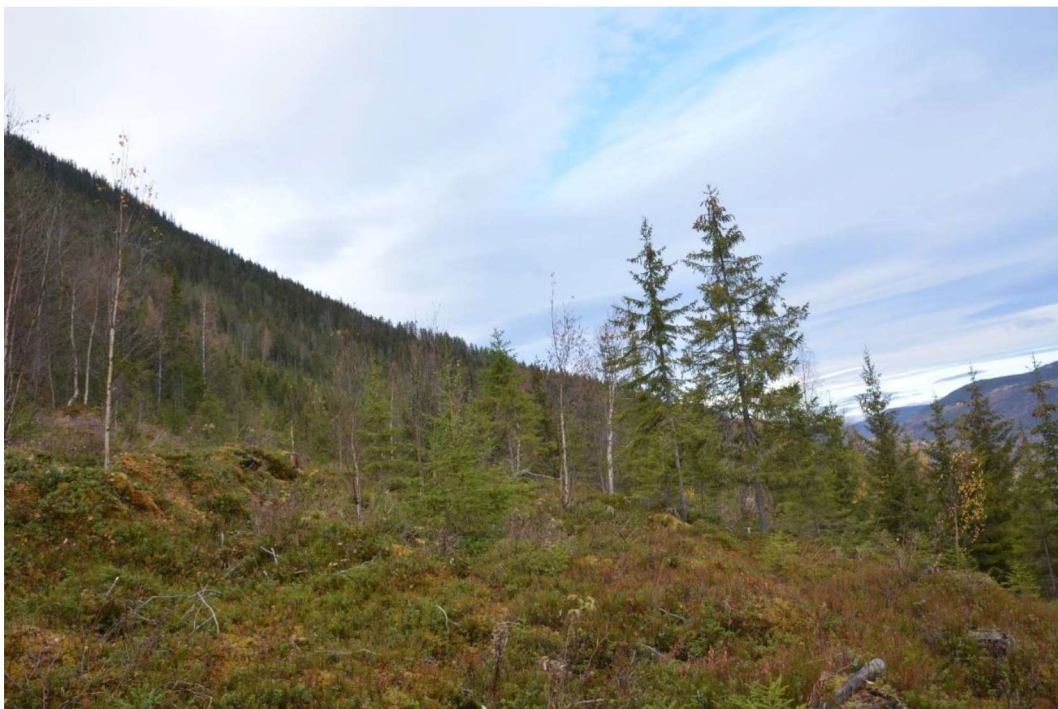
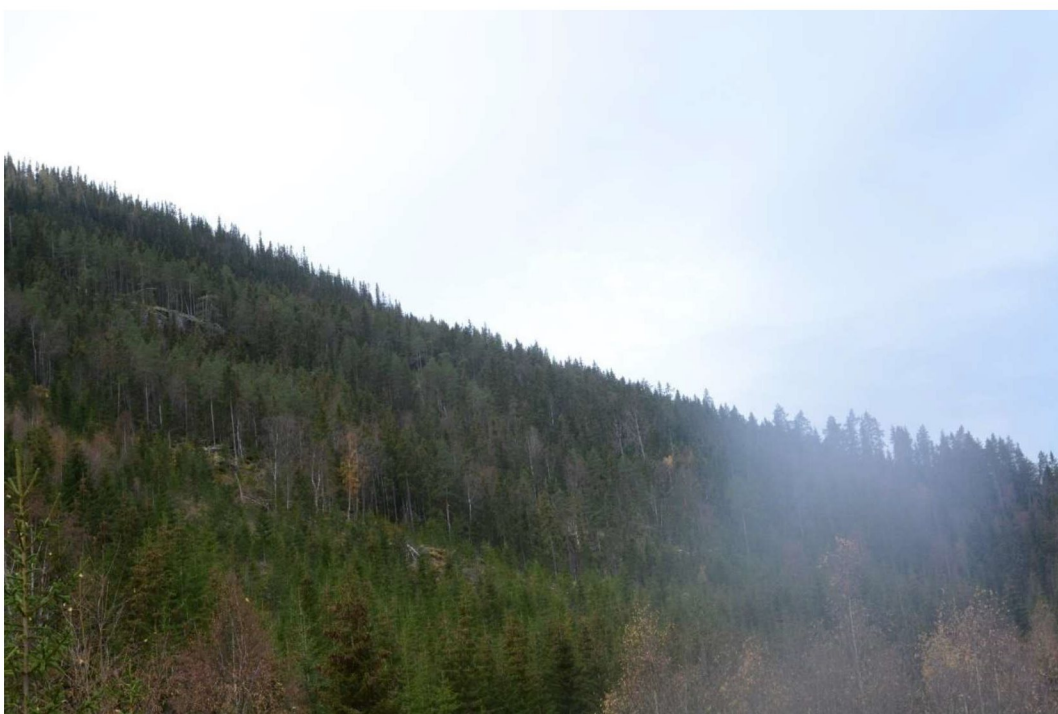
Figur 27. Typisk terreng i område 2. Stor løsmassemektighet (morene) og skog.

Figur 28. Typisk terreng i område 2. Stor løsmassemektighet (morene) og skog.

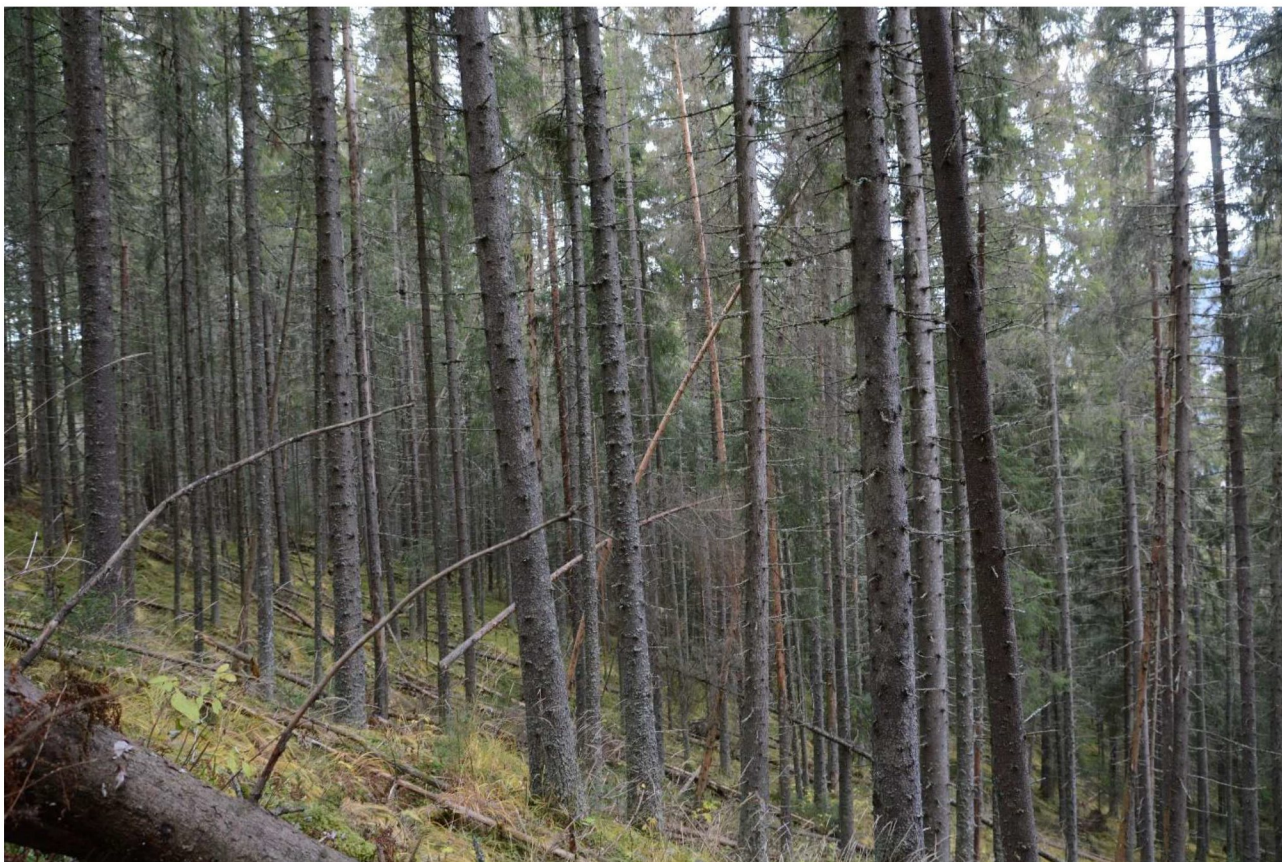
Figur 29. Rotvelter og knekte trær i nedre del av område 2.

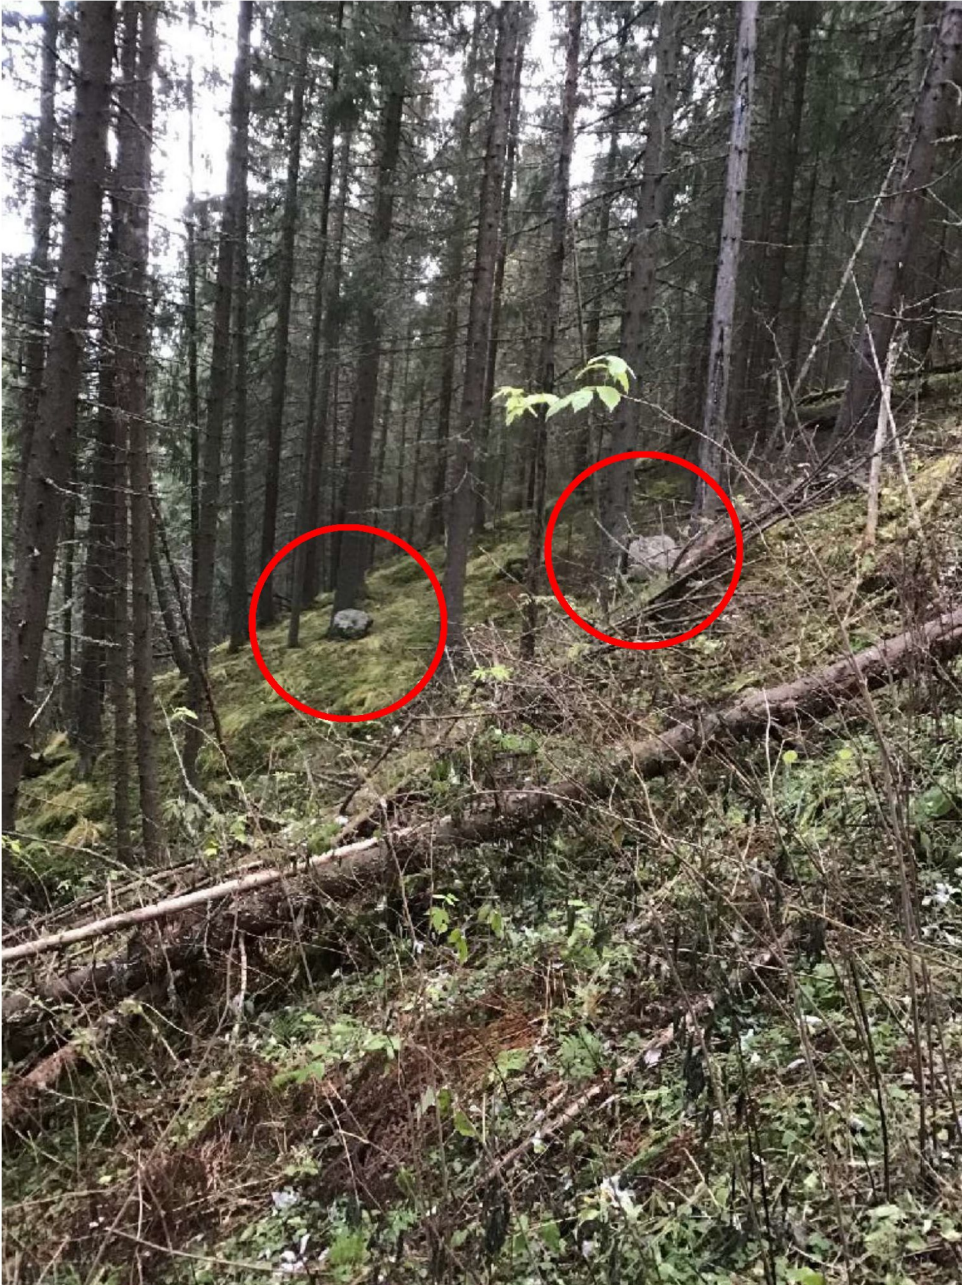
Figur 30. Observerte blokker (rød sirkel) som har stoppet i trær. Stammer sannsynligvis fra menneskelig aktivitet.
