## **Søknad om konsesjon for nedlegging av Mølledammen**

## Sammendrag

Mølledammen er en gammel murdam som ligger i Vesleelva i Sande kommune. Dammen var i utgangspunktet et inntaksmagasin for et lite kraftverk som ble nedlagt i 1974. Dammen er per i dag klasse 2.

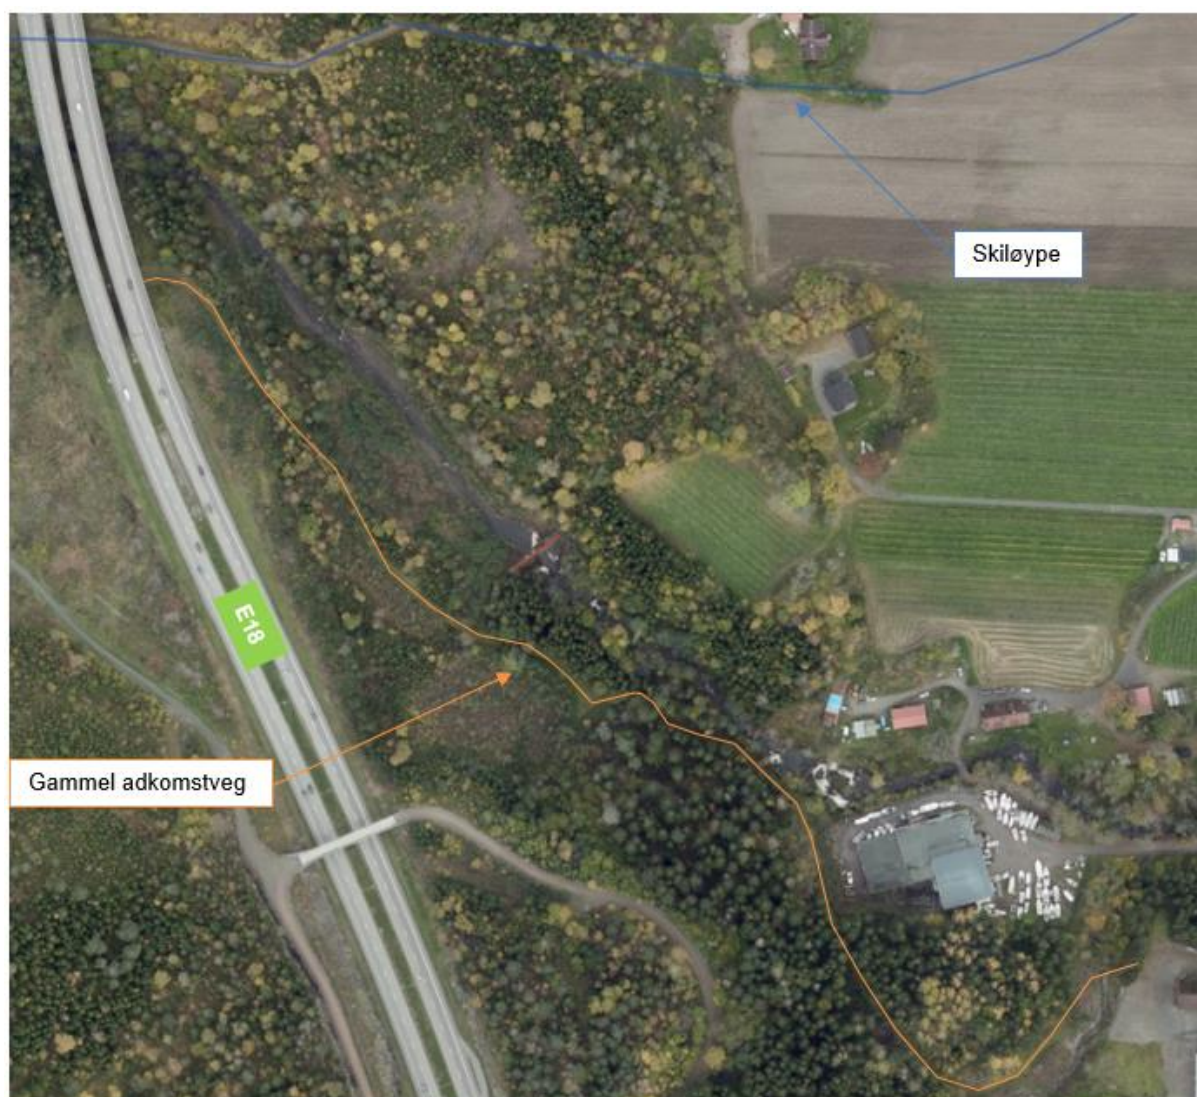
*Figur 1-2 Flyfoto av området rundt Mølledammen med inntegnede beskrivelser.*

Mølledammen ligger ca. 300 m nedstrøms bruene der E18 går over Vesleelva og området her består i hovedsak av skog. Området nedstrøms dammen er preget av spredt bebyggelse med store jordbruksarealer, hvor et lagerbygg og to private boliger ligger nokså tett på Vesleelva. Langs høyre elvebredd går en gammel adkomstveg fra gammel fabrikk, og en skiløype starter å følge elvas venstre bredde der den går under E18. Figur 1-2 viser flyfoto av beskrevet område.

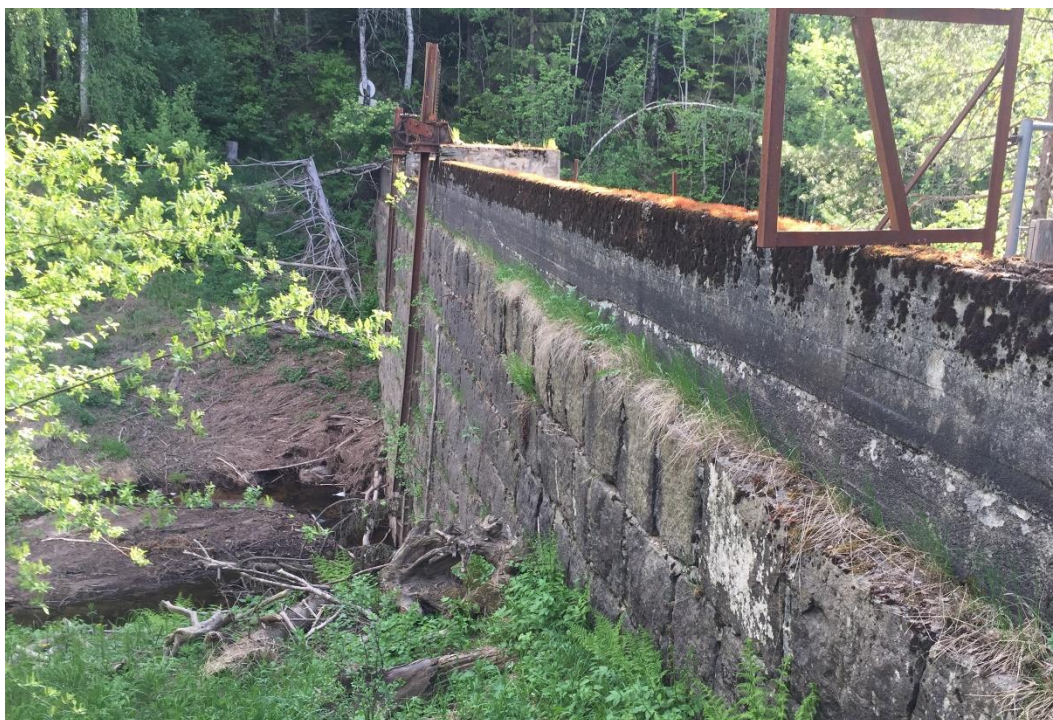
*Figur 1-3 Mølledammen sett fra vannsiden*

Mølledammen er en gravitasjonsdam som består av blokker hugget i stein, og brystning av betong. Dammen er 9 meter høy og 70 meter lang. Bilder av Mølledammen er vist i Figur 1-3 og Figur 1-4. Det ligger et bunttappeløp midt på damfoten. Ved siden av bunttappeløpet ligger et turbinløp, se Figur 1-5. Flere bilder av Mølledammen og området rundt er vist i Vedlegg 4.

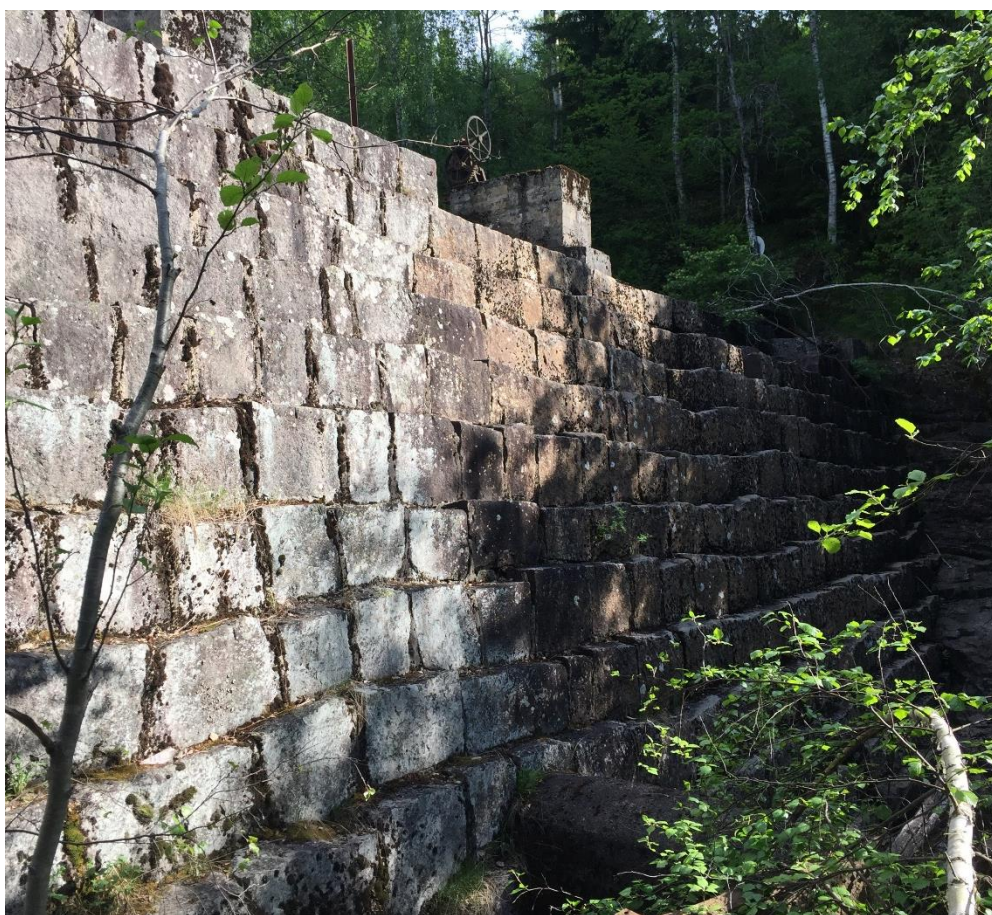
*Figur 1-4 Mølledammen sett fra luftsiden*

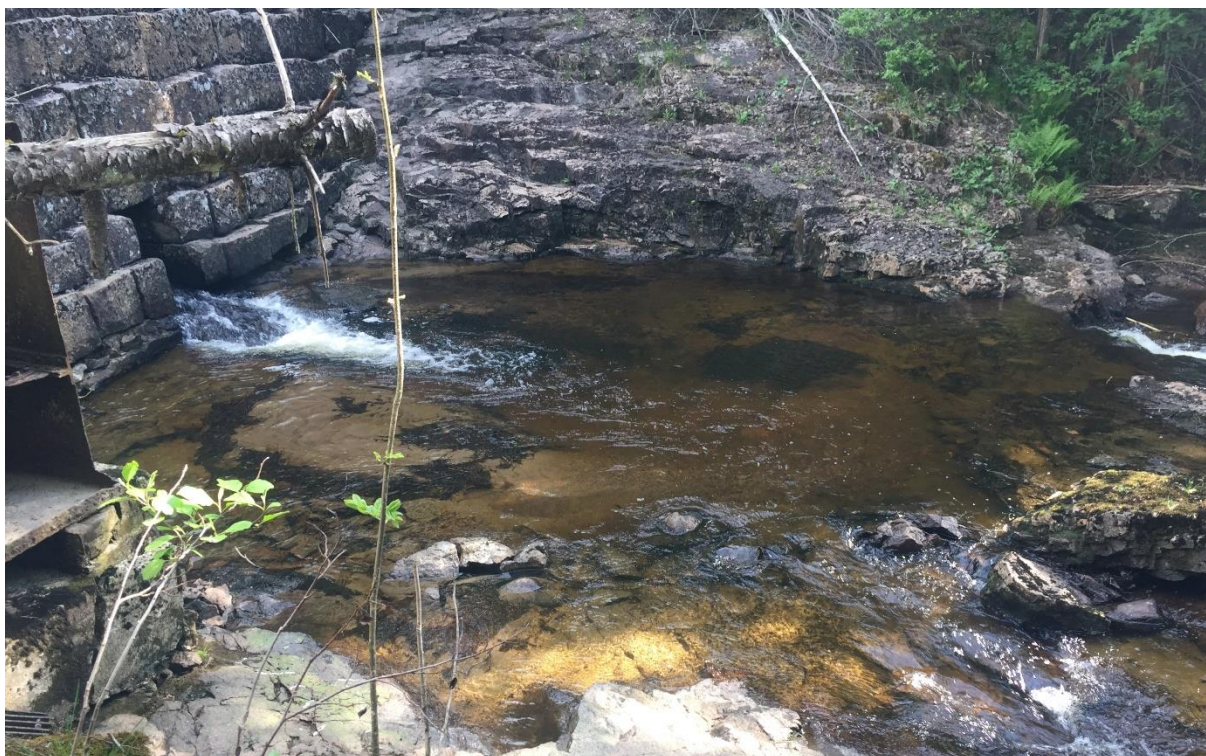
*Figur 1-5 Damfot med bunntappeløp og turbinrør*

Elva renner i dag gjennom et bunntappeløp i dammen, og vil gjøre det mens de øverste steinblokkene fjernes. Når steinblokkene er fjernet ned til bunntappeløpet, vil det bli etablert fangdammer på hver side av elveløpet som skal sikre at elva renner forbi damstedet.

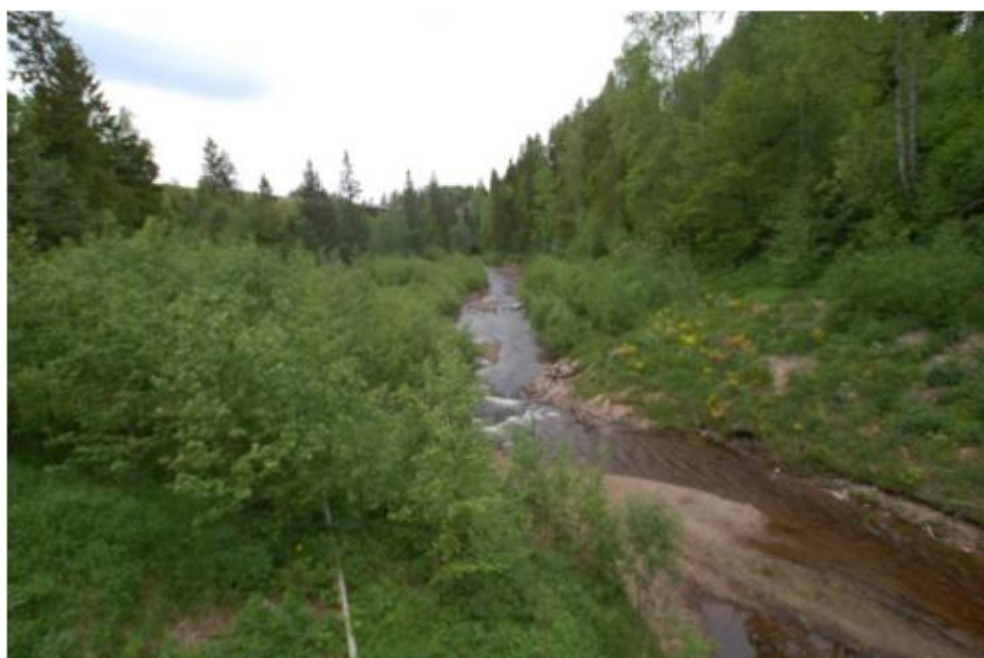
Figur 3-10 Revegetert magasin bak Mølledammen (Foto: Glitrevannverket)

Nedlegging av Mølledammen vil ikke få stor innvirkning på landskapet, da dammen ble tappet ned i 2009, og magasinet bak dammen allerede er revegetert.

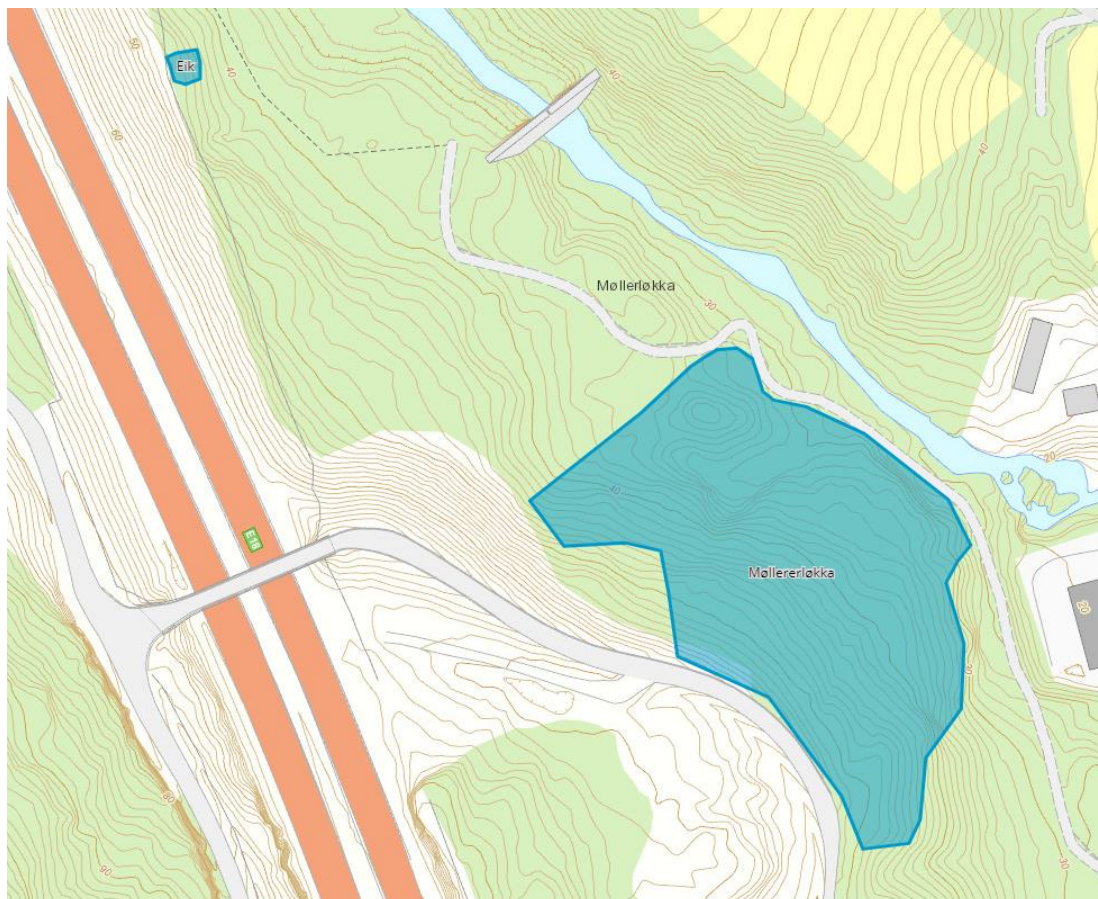
Figur 3-12 Kartutsnitt som viser plassering av eik og granskog i forhold til Mølledammen

Nordvest i planområdet finnes en stor eik. Omkrets i brysthøyde er 190 cm, som er rett under kravet for å kvalifisere til å være naturtypelokalitet i laveste kategori, (minimum 200 cm omkrets i

brysthøyde). Det vurderes likevel at en bør unngå inngrep i tilknytning til eika, da den innen kort tid (anslått grovt til 20 år) vil kunne oppnå inngangskravet. Den eldre granskogen vest i planområdet, er avgrenset som en lokalt viktig (C) naturtypelokalitet. Naturlig forynget, ikke flatehogd. lavlandsgranskog, er blitt uvanlig, og lokaliteten vil få økende verdi om den blir overlatt til fri utvikling uten hogst. Se vurdering av naturmiljø i vedlegg 6. Den eldre skogtypen vil ikke bli påvirket av nedlegging av Mølledammen.

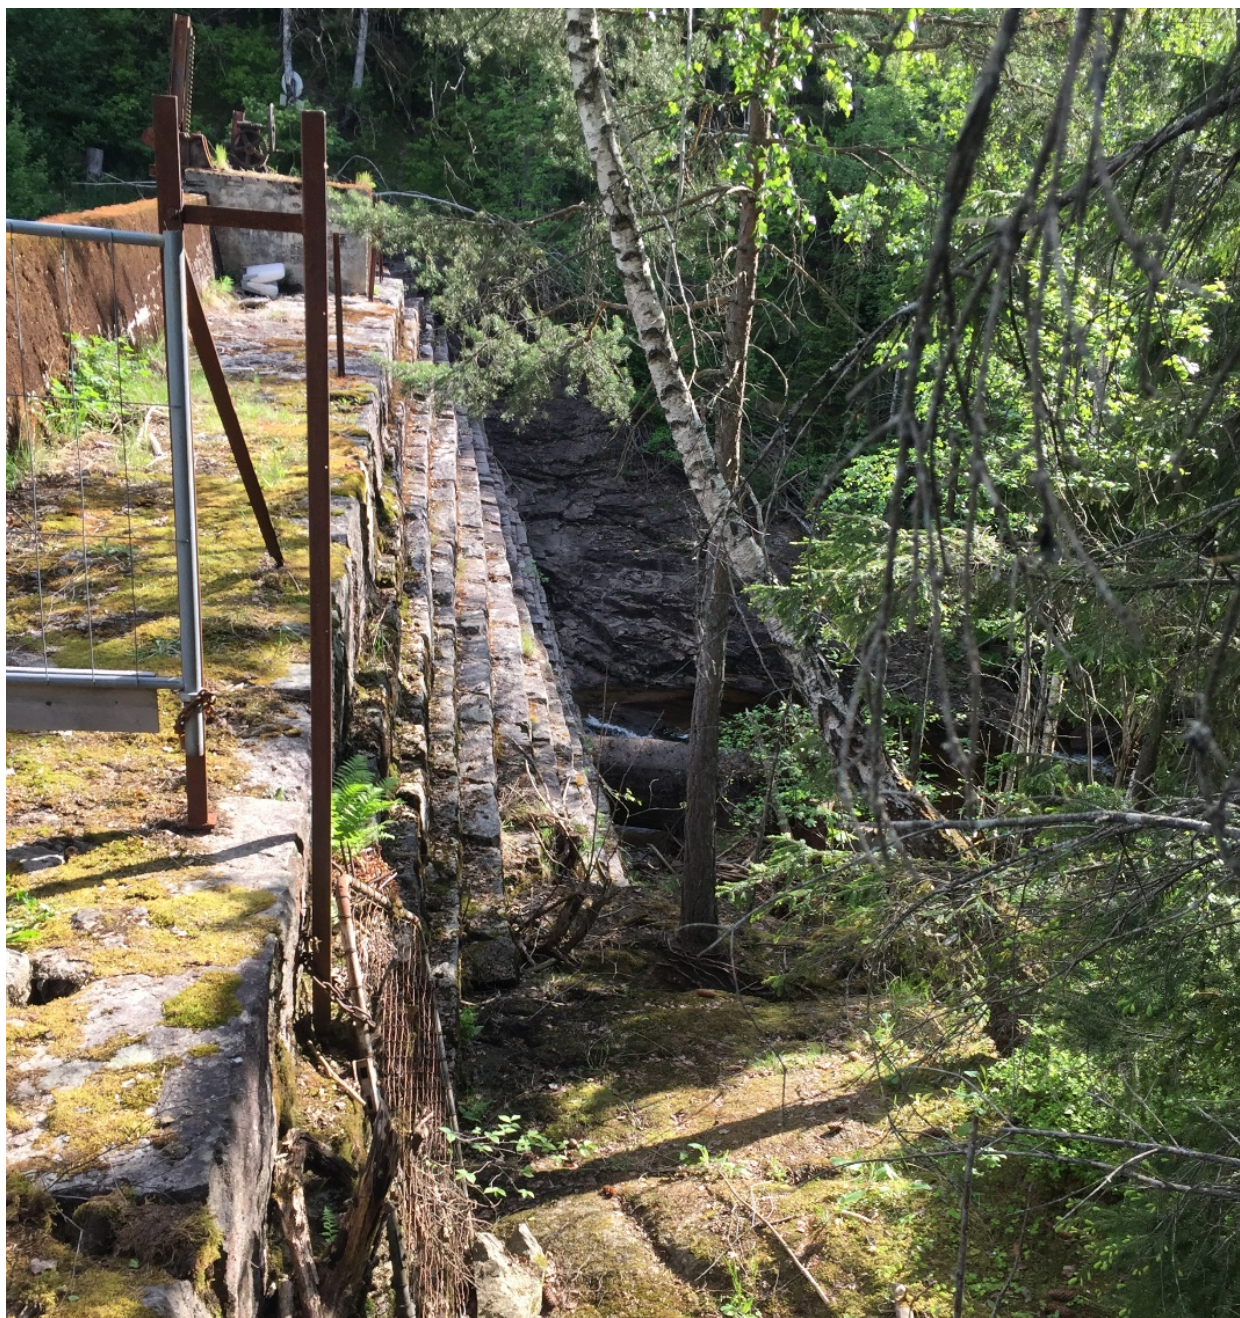
*Figur 1 Mølledammen sett fra vannsiden*

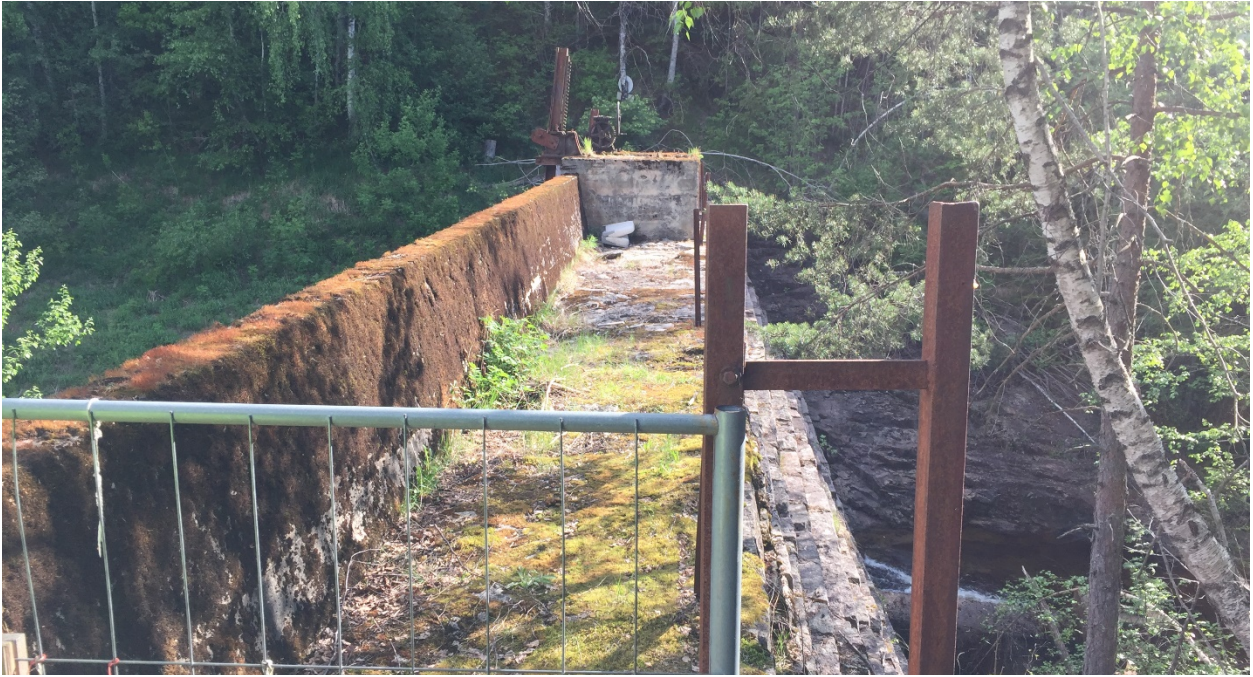
*Figur 2 Damkrone og brystning*

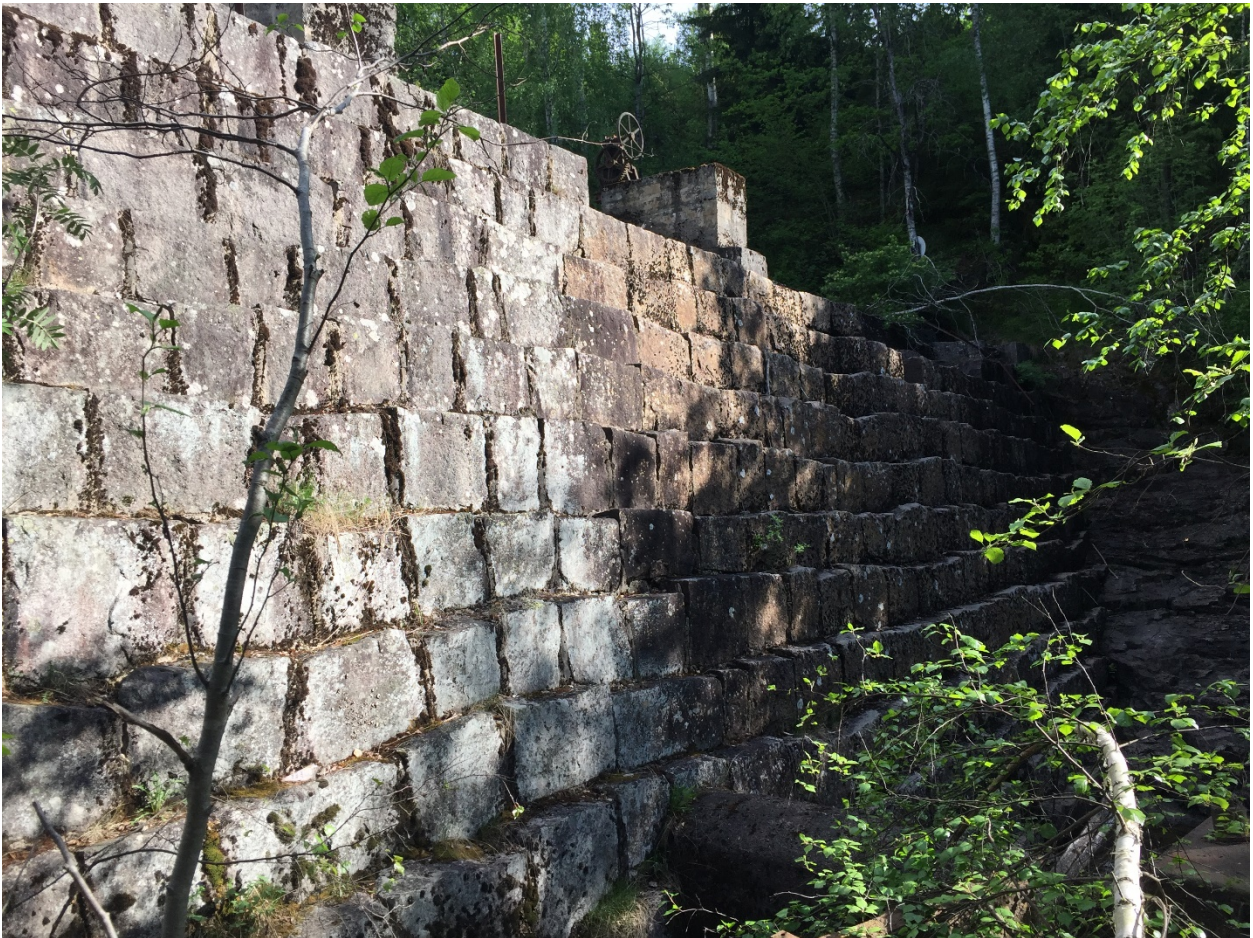
*Figur 3 Mølledammen sett fra luftsiden*

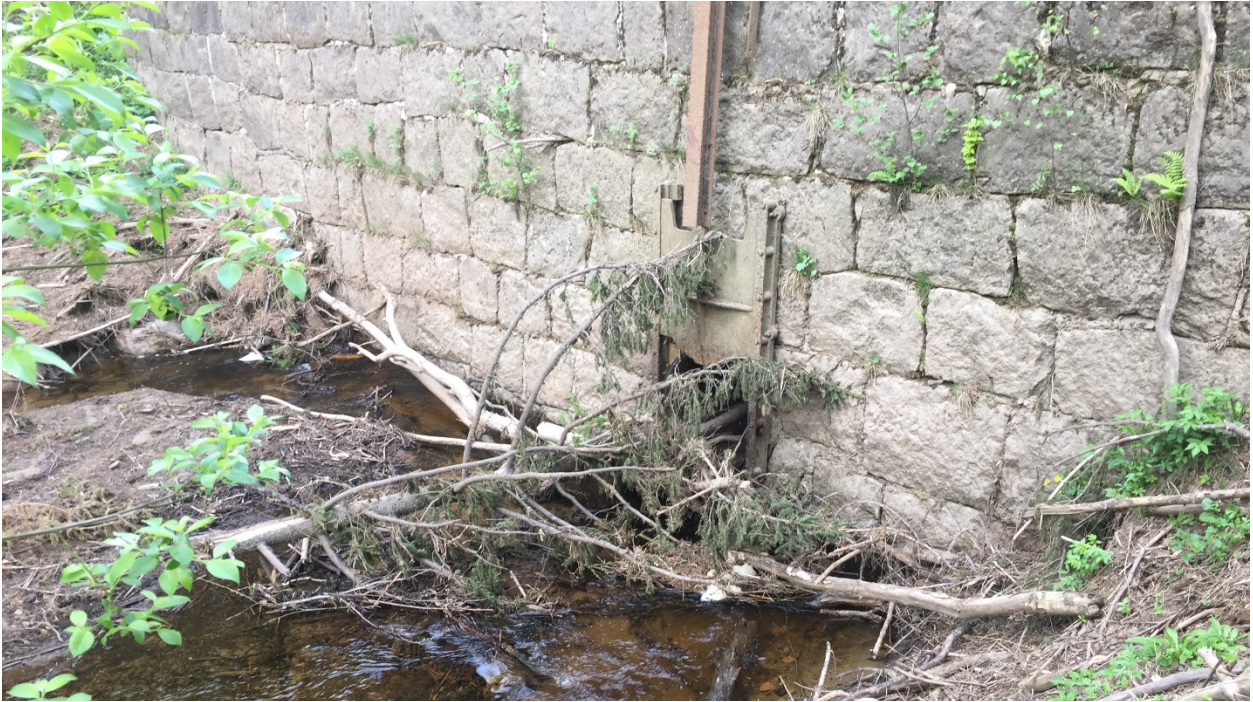
*Figur 4 Mølledammen med bunntappeløp sett fra vannsiden*

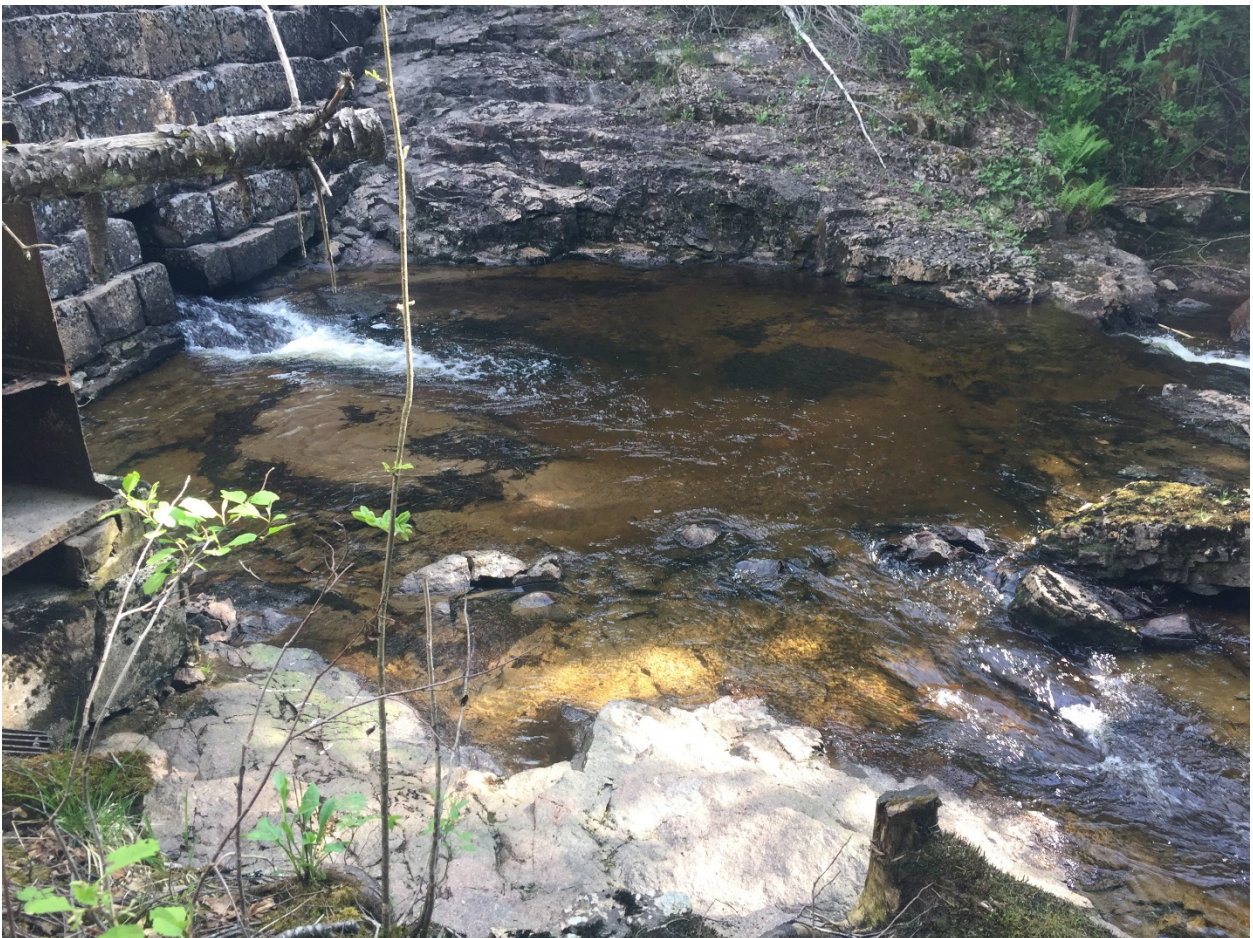
*Figur 5 Mølledammen med bunntappeløp og turbinløp sett fra luftsiden*

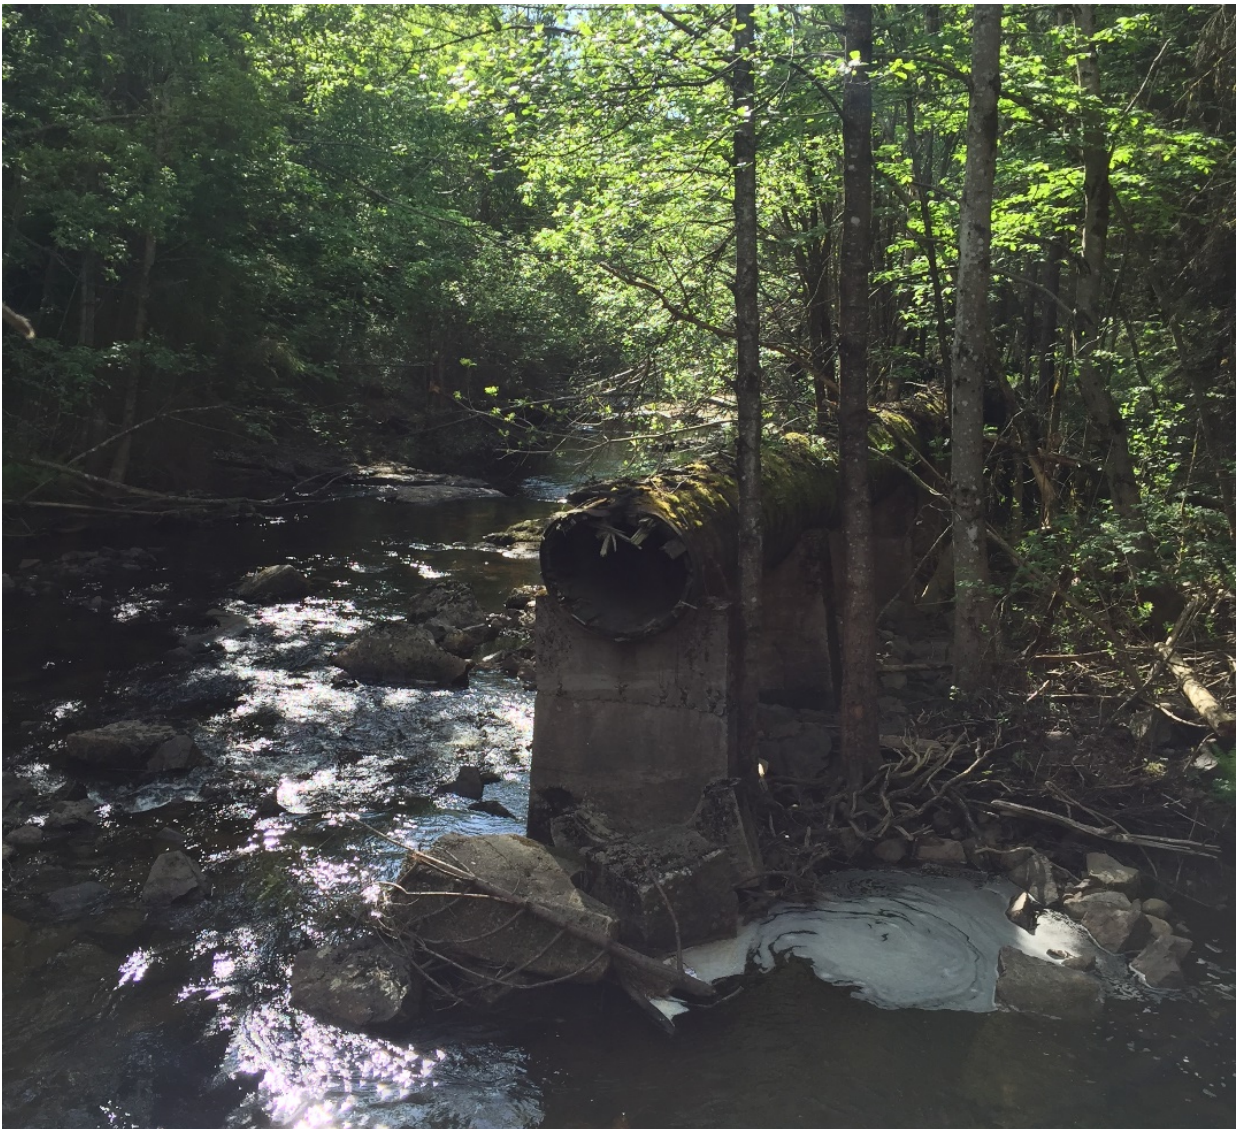
*Figur 6 Rester av rørgate som ble brukt i forbindelse med det nedlagte vannkraftverket*

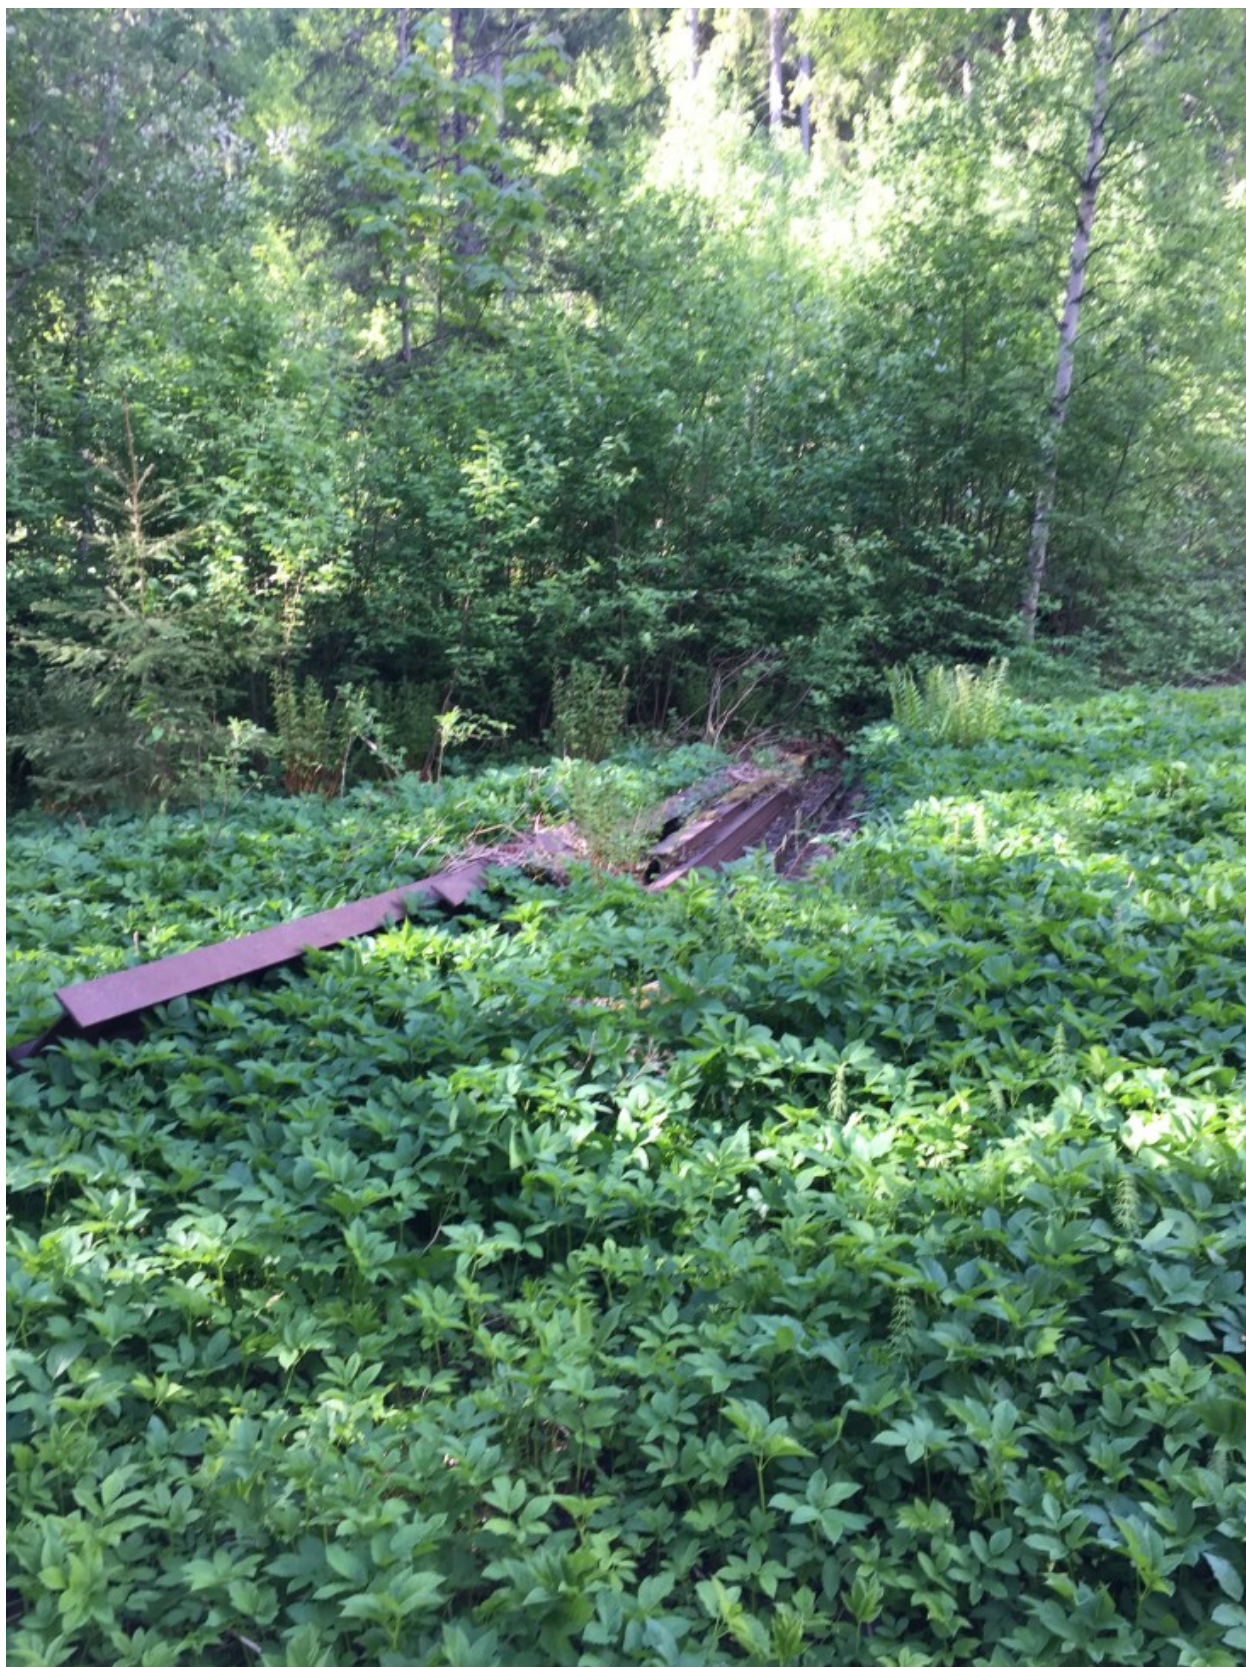
*Figur 7. Mulig område for mellomlagring av stein, rett sør for dagens tilkomstvei (Ca. N 6606588, Ø 566161, UTM32)*

Kommunen ønsker å gjenbruke steinen fra dammen. Steinen foreslås mellomlagret på et åpent område rett ved dammen. Et annet nærliggende åpent område skal brukes som permanent deponi for eventuelle jord og sedimentmasser som flyttes. Områdene er inntegnet i detaljkart i Vedlegg 3. Betong og stålkonstruksjoner skal leveres på godkjent deponi.
