# Lerøy Aakvik Rogn og stamfisk

Konsesjonssøknad etter vassressursloven

Oppdragsnr.: 5174469 Dokumentnr.: Versjon: E03  
2019-12-06

## **Søknad om konsesjon for uttak og regulering av vann til landbasert oppdrett ved Lerøy Aakvik rogn og stamfisk, Halså kommune, Møre og Romsdal**

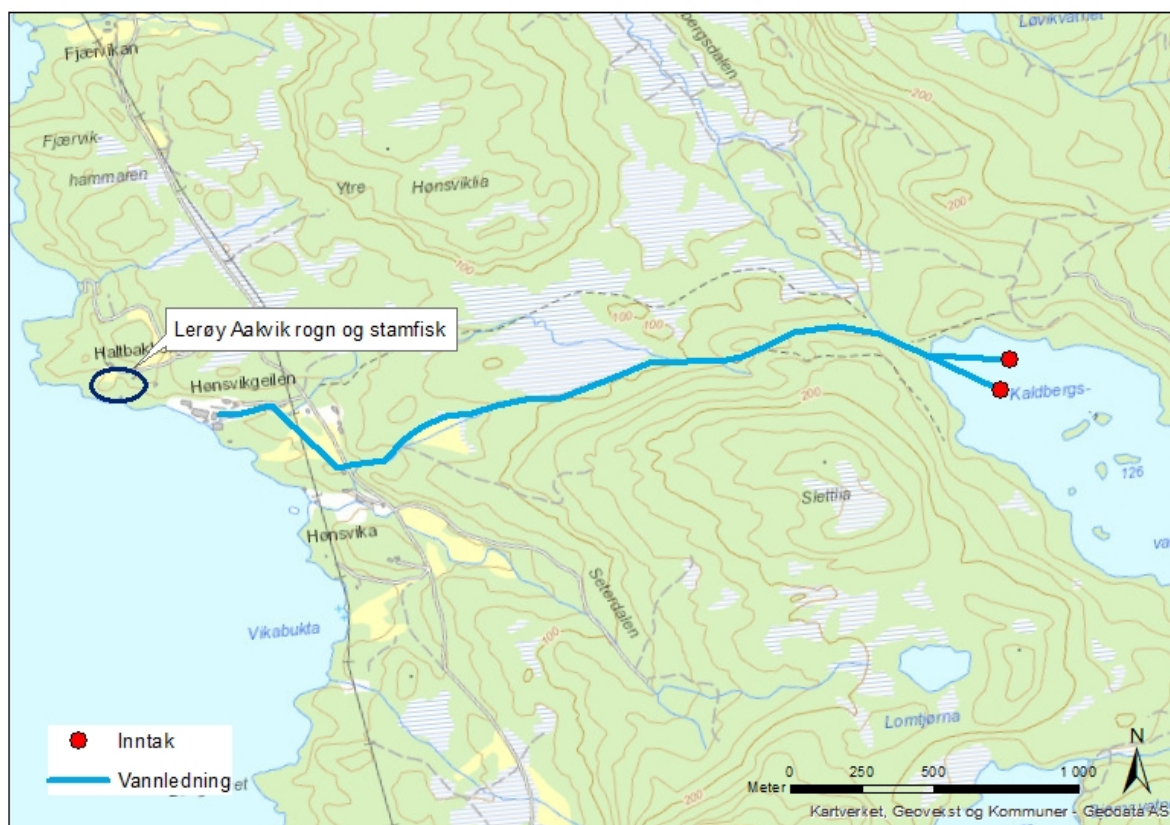
Figur 1-2 Plassering av vanninntak og trase for rørledning til anlegget.

Anlegget er plassert i Hønsvika på østsida av Halsafjorden i Halså kommune, Møre og Romsdal, ca. 5 mil øst for Krisitansund (se Figur 1-1). Anlegget har to inntak i Kaldbergsvatnet og en ca. 2,8 km lang vannledning ned til anlegget (se Figur 1-2).

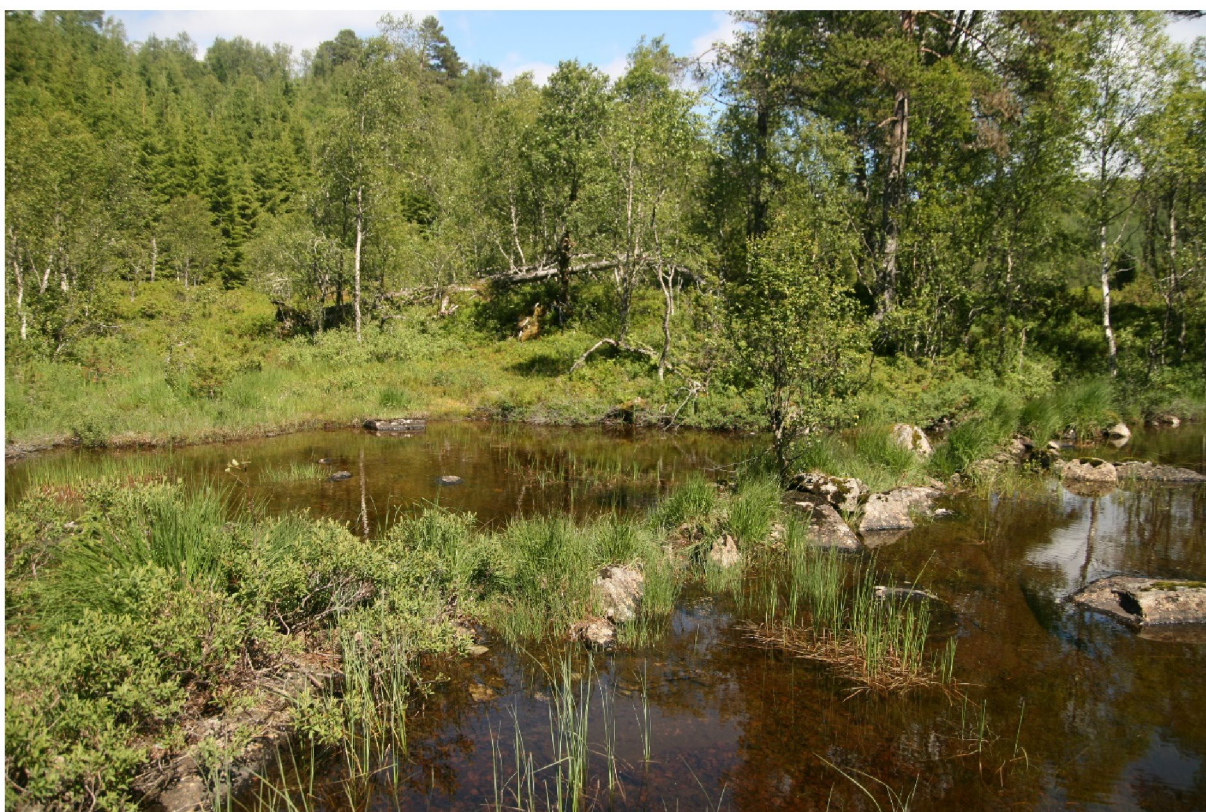
Figur 2-4 Lav løsmasseterskel i utløpet av Kaldbergsvatnet.

Dagens anlegg for rogn og stamfiskproduksjon ble etablert som settefiskanlegg i 1986. Det ble da etablert en lav løsmasseterskel i utløpet av Kaldbergsvatnet og lagt en nedgravd rørledning ned til anlegget ved fjorden. I 2018 ble det lagt ny vannledning fra Kaldbergsvatnet til settefiskanlegget langs en ny landbruksveg. I forbindelse med dette ble det også etablert to inntak i Kaldbergsvatnet for å kunne styre temperaturen på inntaksvannet ved å etablere et inntak i overflaten og et inntak dypere nede.

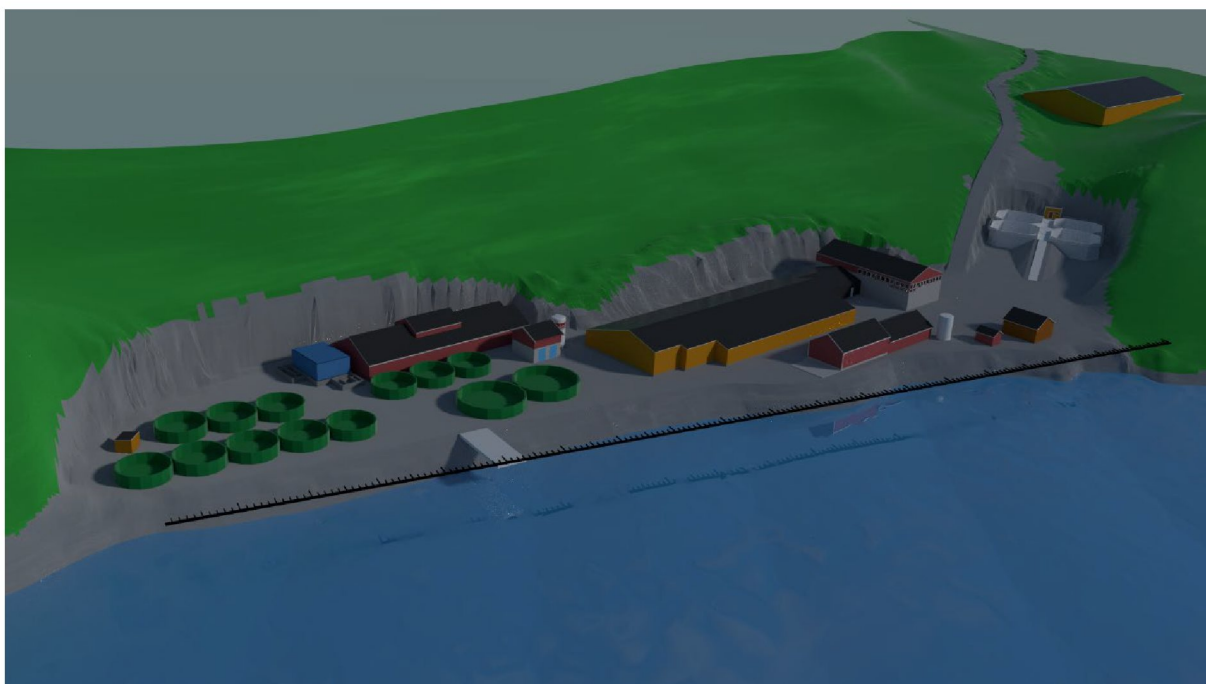
Figur 2-6 Skisse av anlegget til Lerøy Aakvik rogn og stamfisk i Hønsvika.

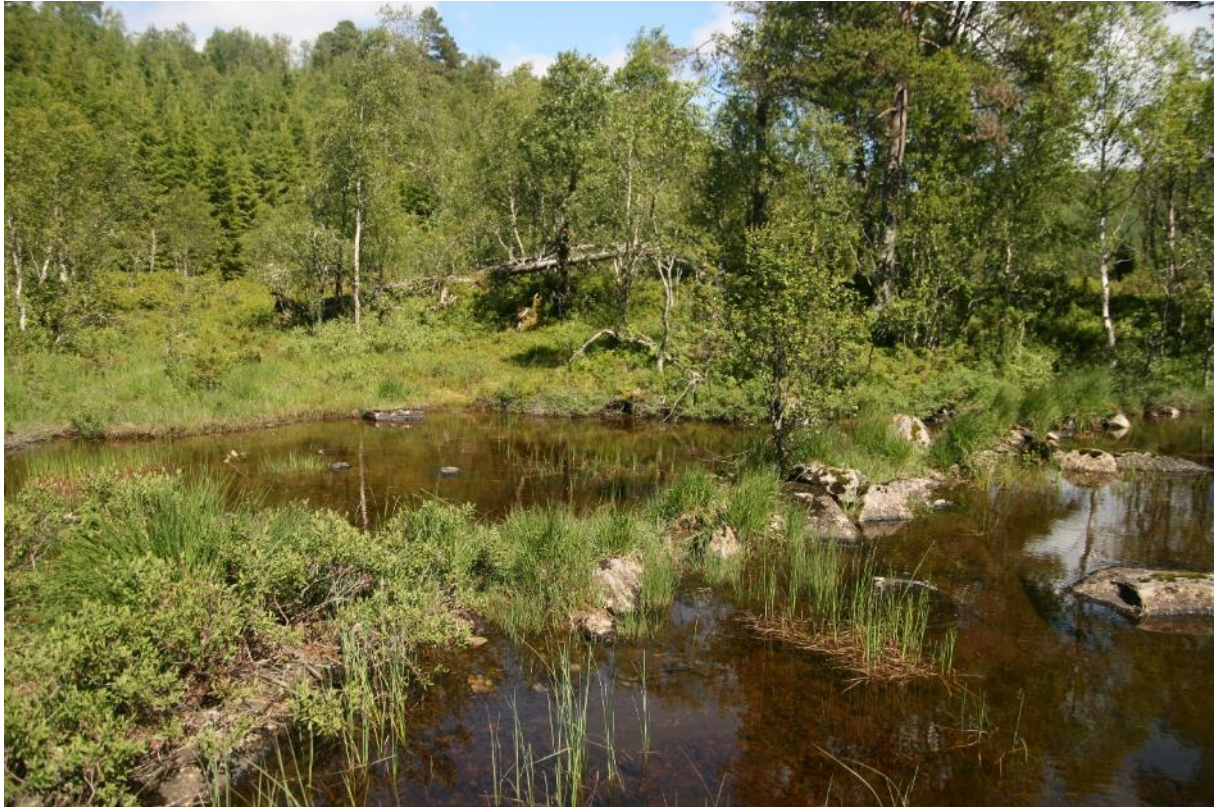
*Bilde 5 Lav løsmasseterskel i utløpet av Kaldbergvatnet etablert i forbindelse med akvakulturanlegget. Deler av terskelen er naturlig.*

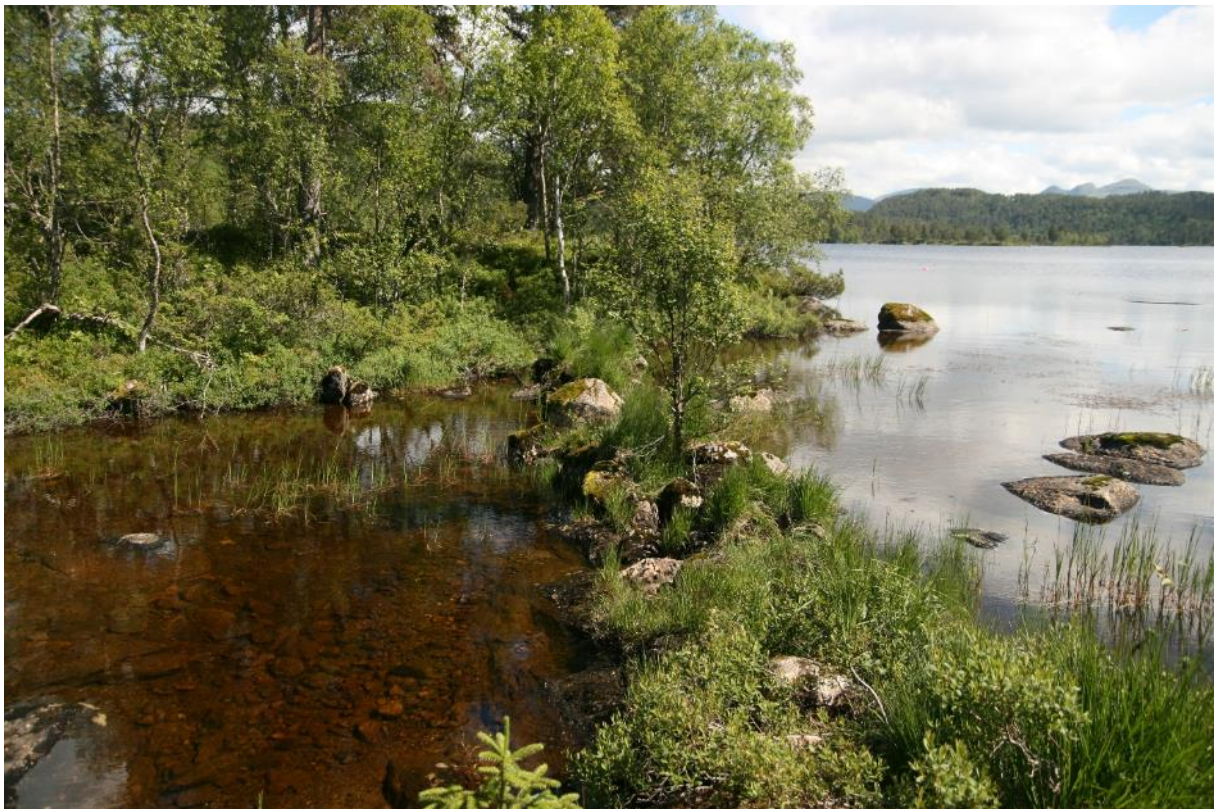
*Bilde 6 Lav løsmasseterskel i utløpet av Kaldbergvatnet etablert i forbindelse med akvakulturanlegget. Terskelen i nærmeste bildekant er naturlig.*

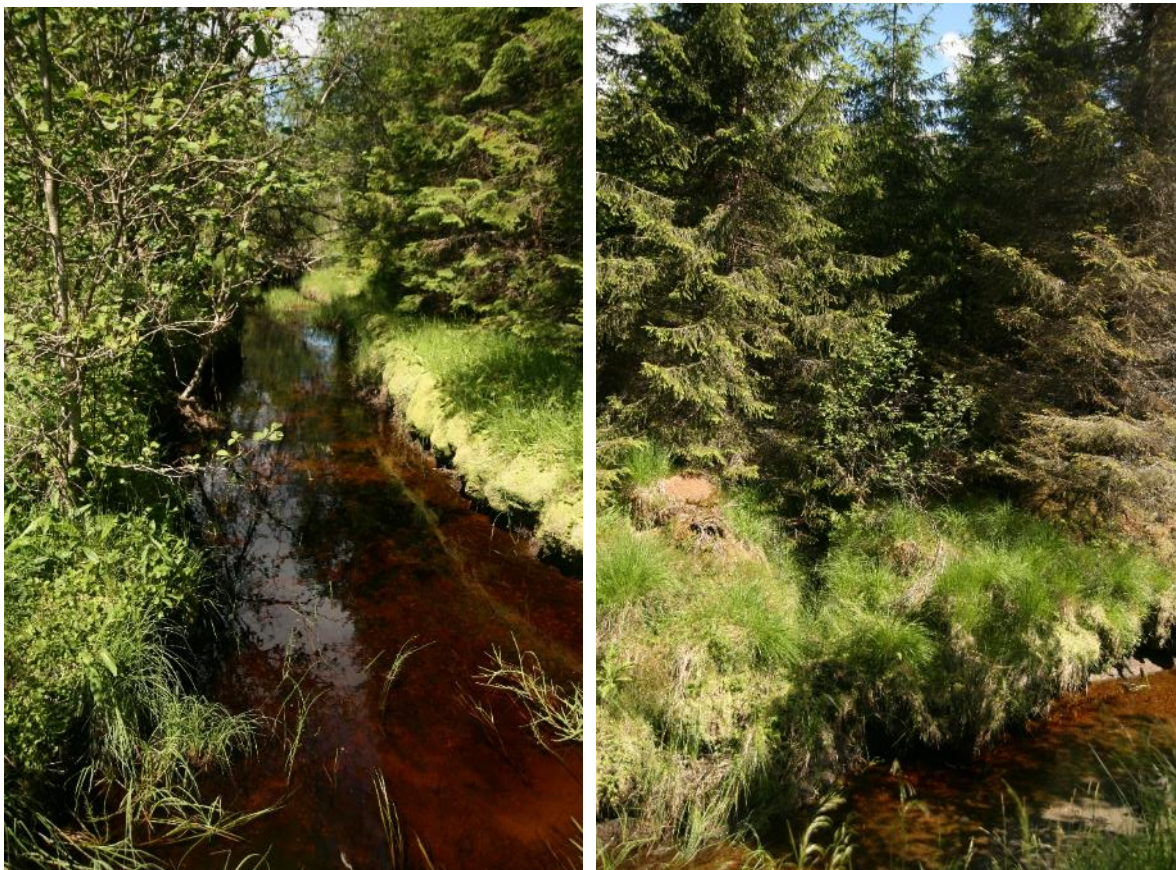
*Bilde 10 Ved Kaldbergsmyrane er myra drenert og elva kanalisert gjennom etablerte granplantefelt.*

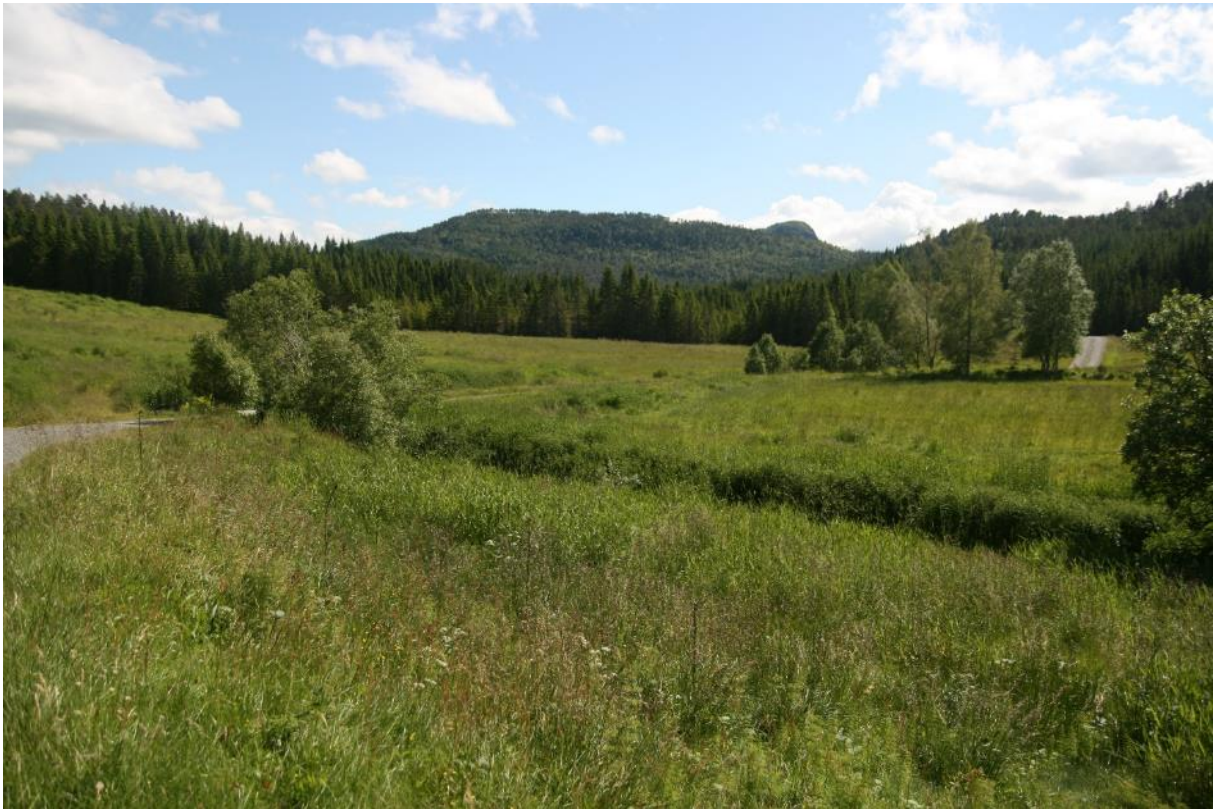
*Bilde 11 Kallbergselva er kanalisert gjennom et område med fulldyrket grasmark.*
