Vedlegg 6: Foto av Kvanndalselva.

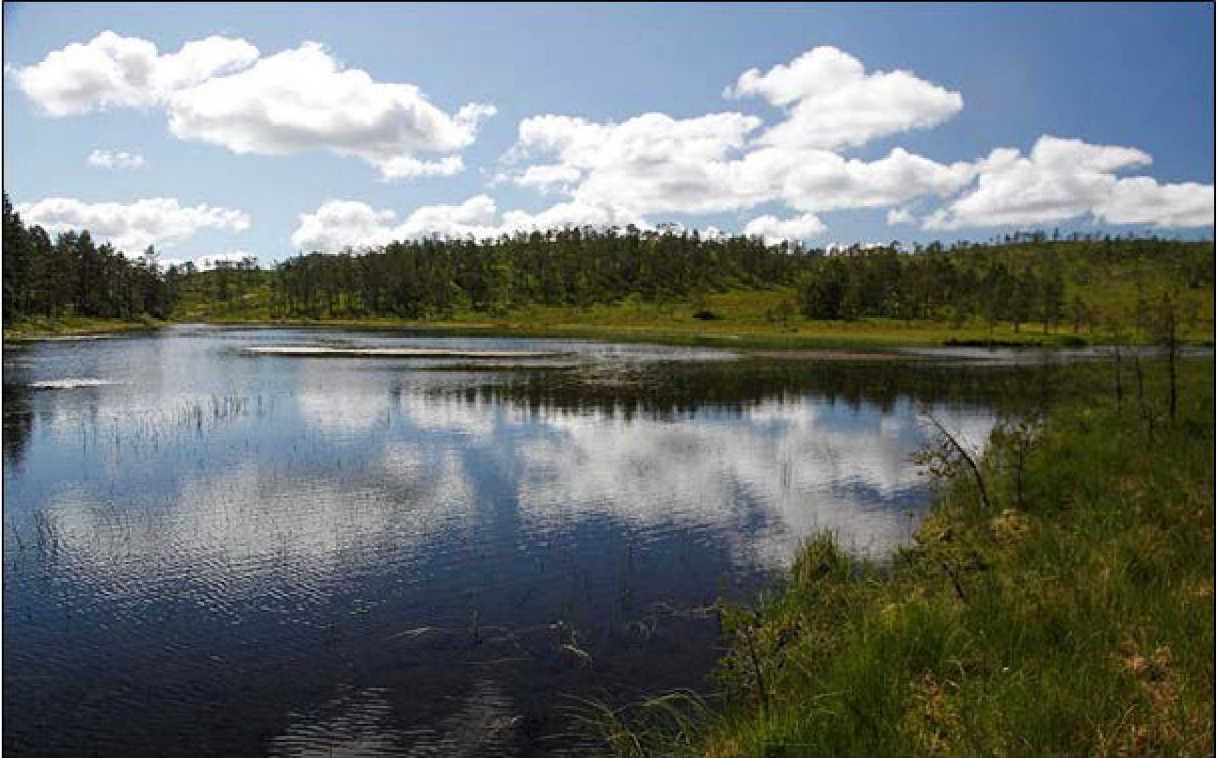
Figur 1.1: Holdhustjørna 5/7 2017. Inntaksplasseringa for omsøkt løysing i vika i overkant av midten og venstre kant av bildet. (Foto: A. Håland)

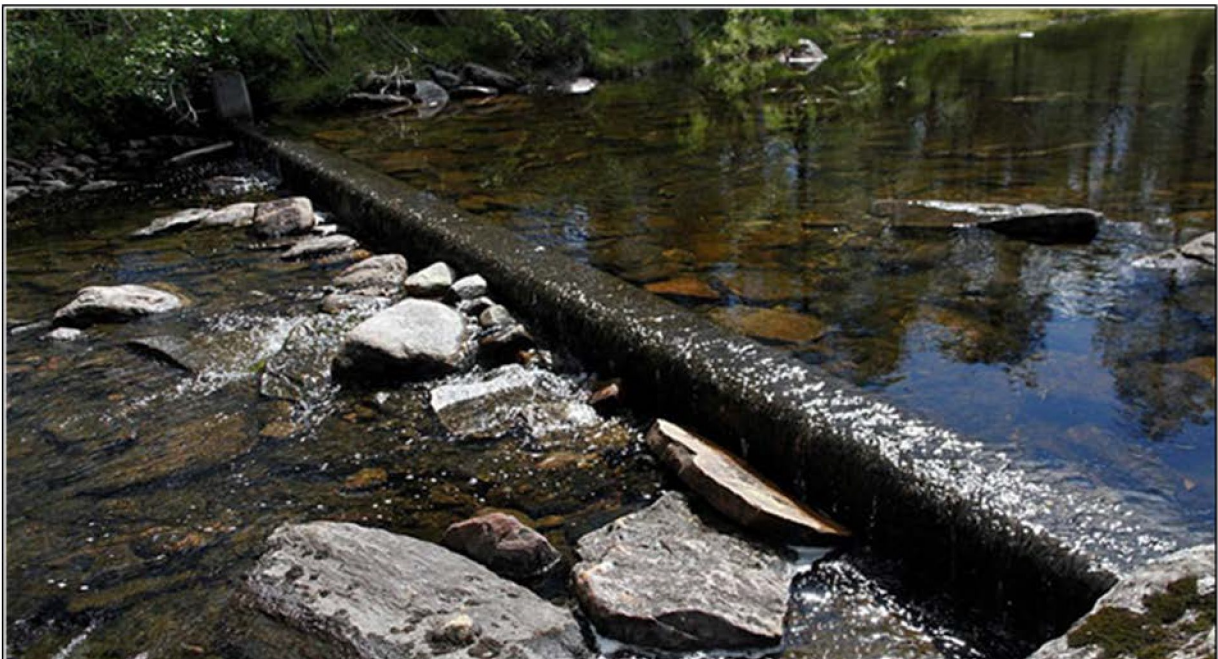
Figur 1.2: Terskel ved utløp Holdhustjørna den 5/7 2017, vassføring 0,33 m<sup>3</sup>/s (Foto: A. Håland)

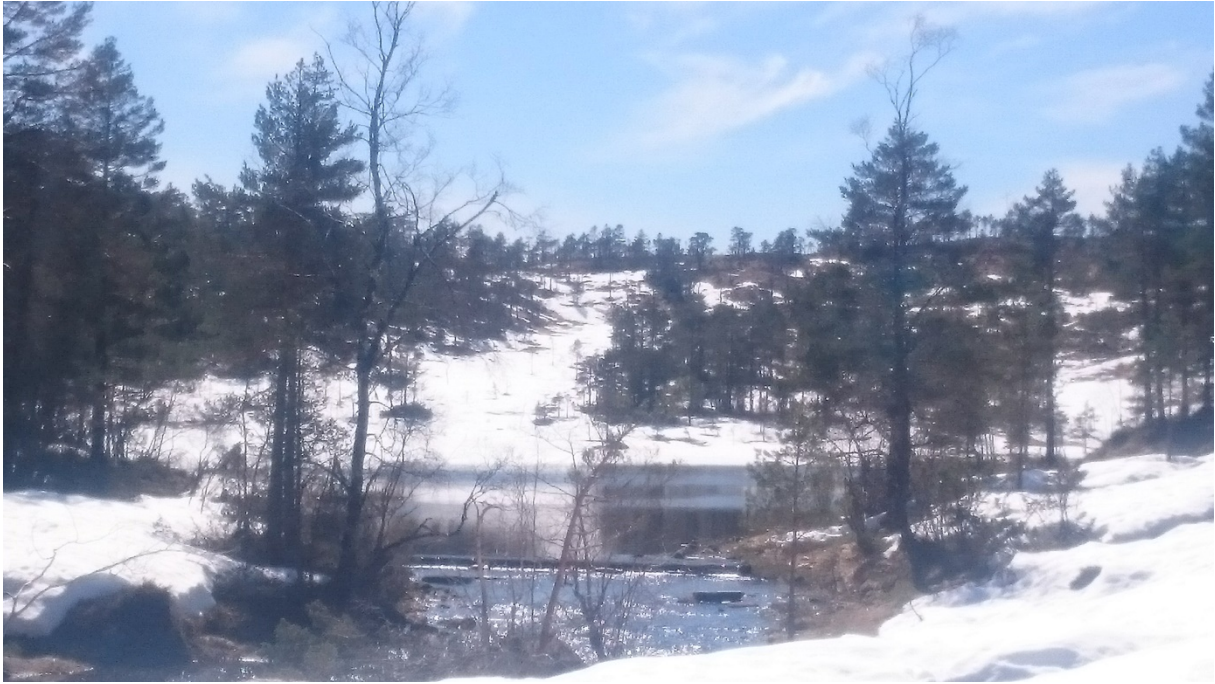
*Figur 1.3: Utløp Holdhustjørna 30/4 2018, vassføring 0,42 m<sup>3</sup>/s (Foto: SKL)*

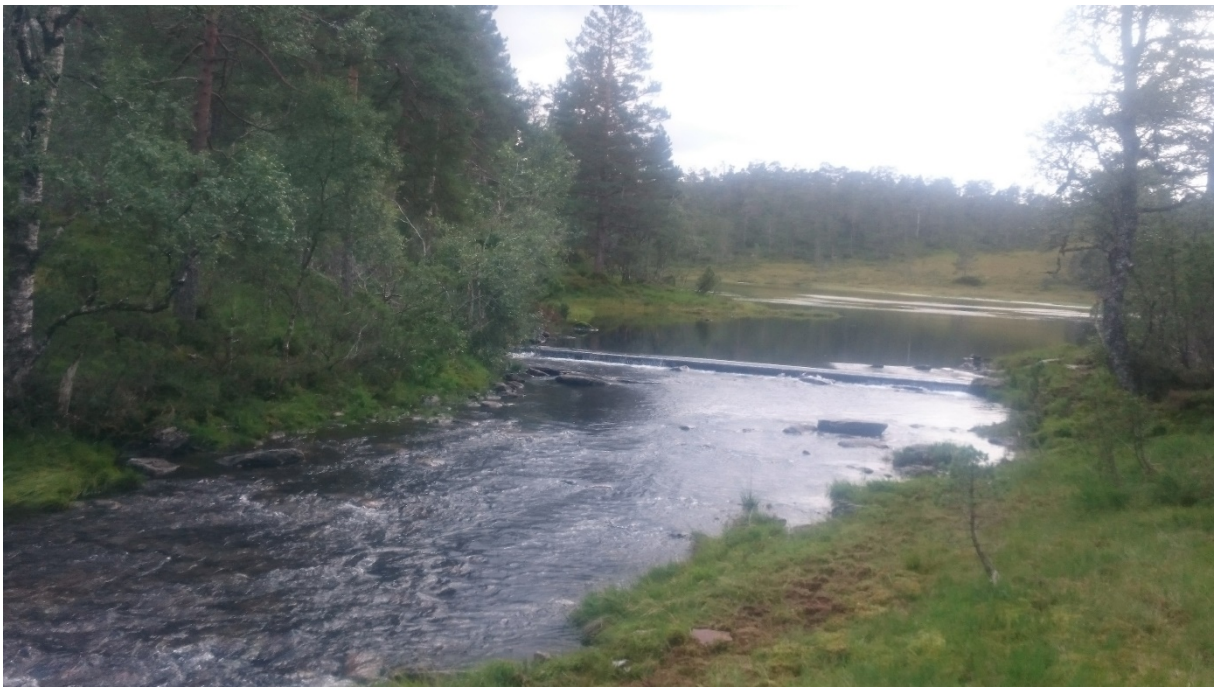
*Figur 1.4: Utløp Holdhustjørna 20/8 2018, vassføring 1,15 m<sup>3</sup>/s (Foto: SKL)*

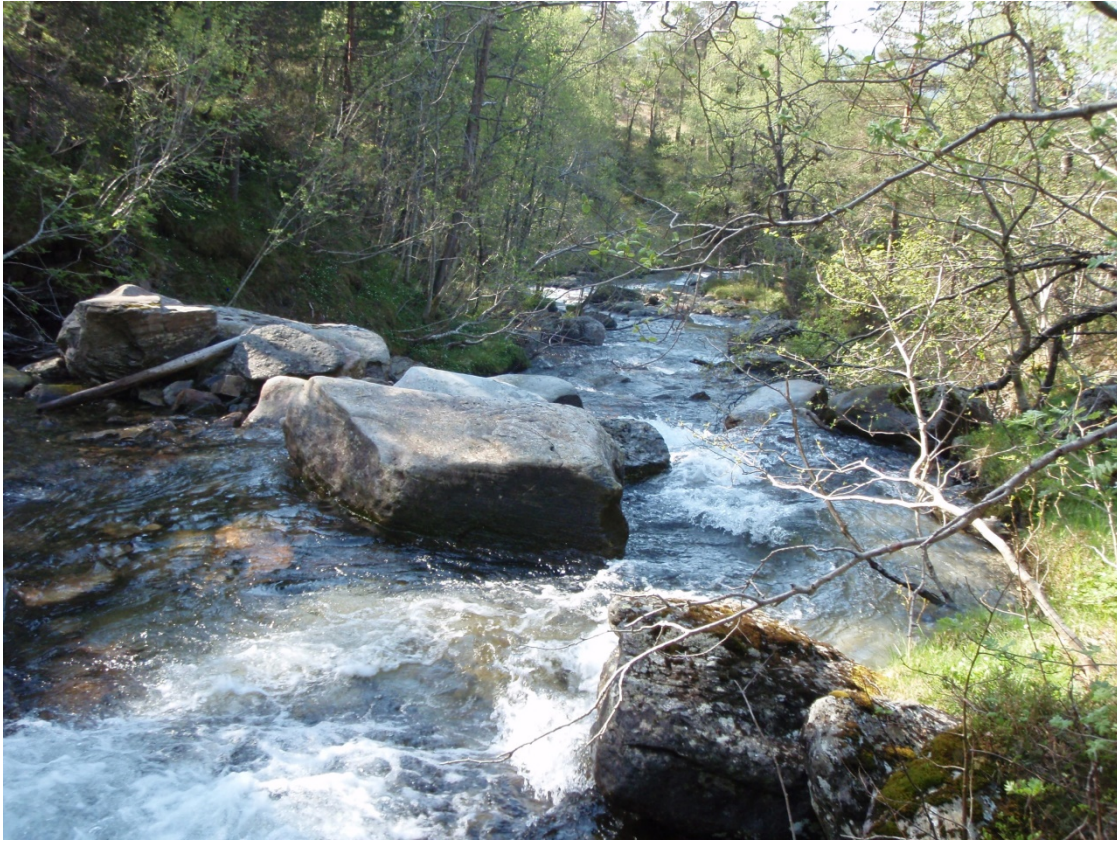
Figur 2.1: Åreidselva nedstraums inntak 24/5 2011, vassføring 0,99 m<sup>3</sup>/s. (Foto SKL)

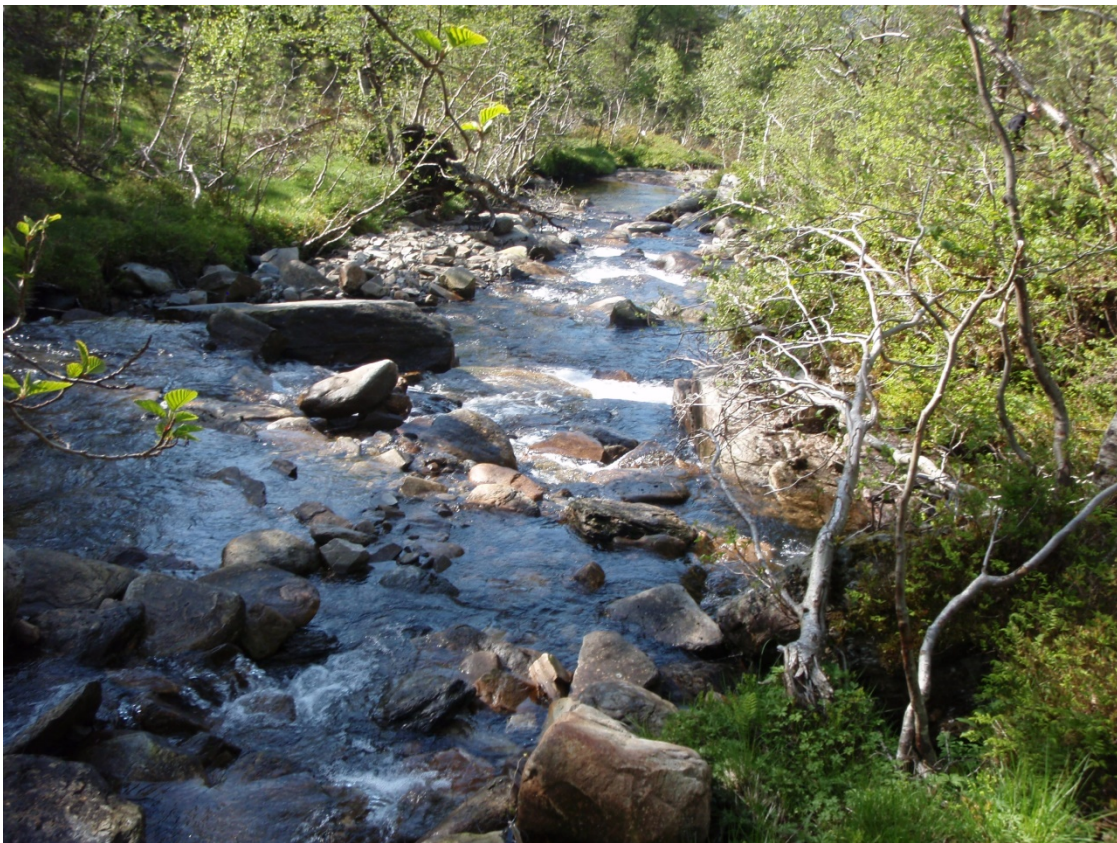
Figur 2.2: Åreidselva nedstraums inntak 7/6 2011, vassføring 0,58 m<sup>3</sup>/s (Foto SKL)

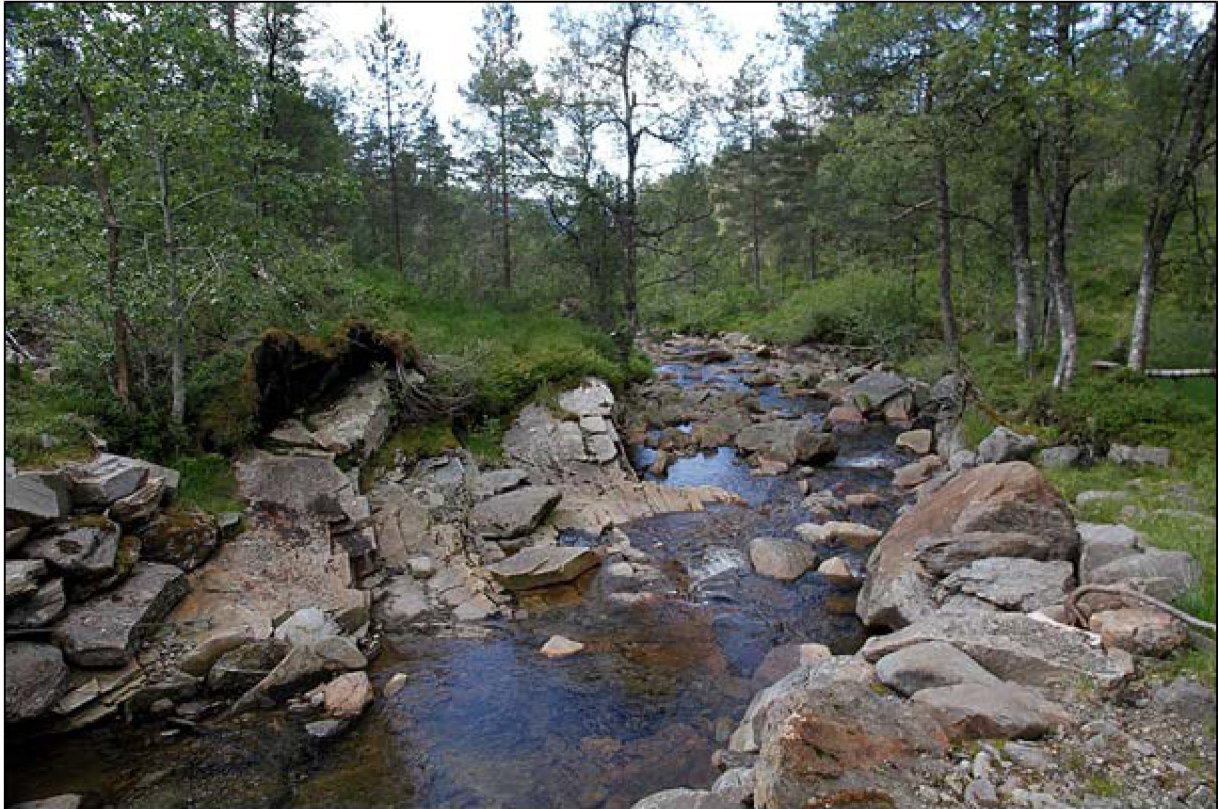
*Figur 2.3: Representativt parti av Åreidselva 5/7 2017, vassføring 0,2 m<sup>3</sup>/s (Foto A. Håland)*

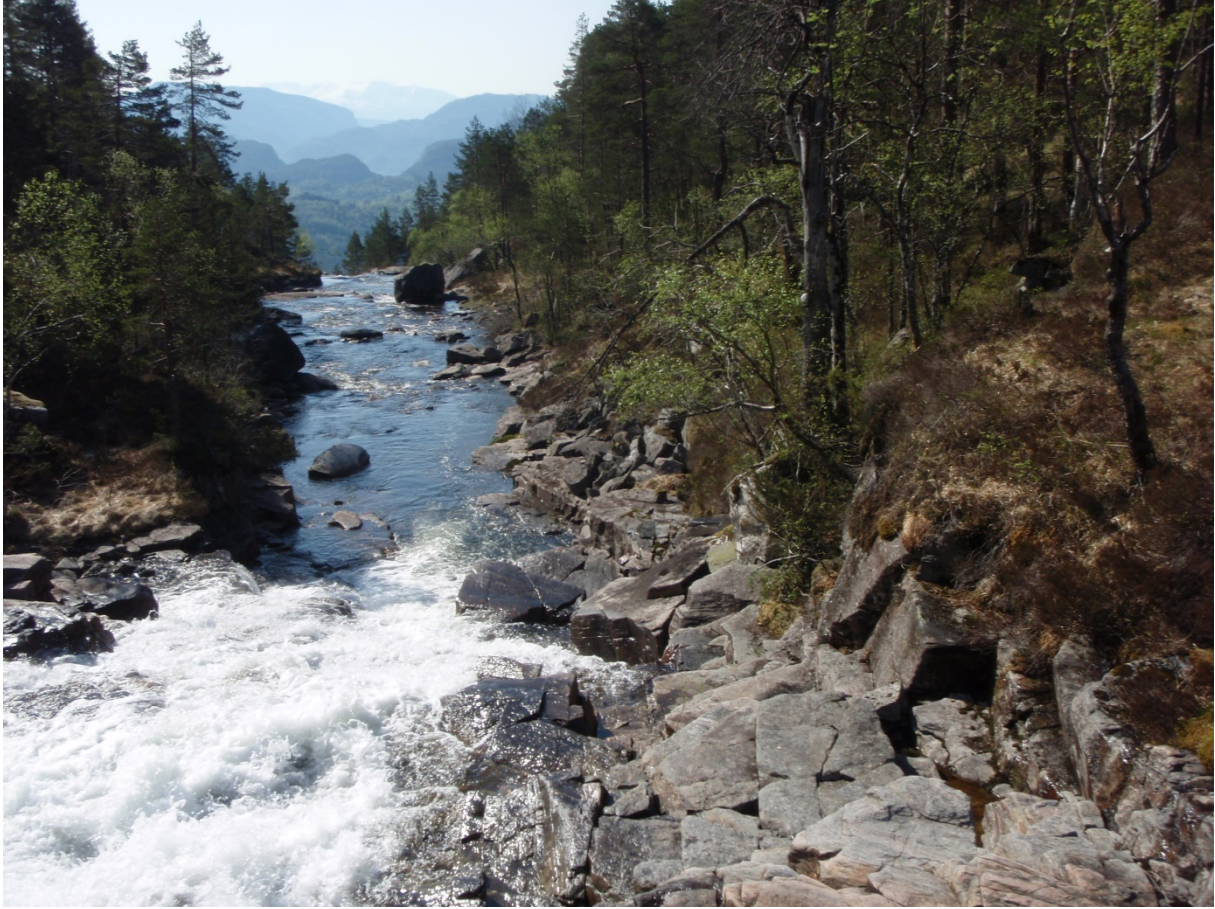
Figur 3.1. Kvanndalselva kote 310 den 24/5 2011, vassføring 2,0 m<sup>3</sup>/s. (Foto SKL)

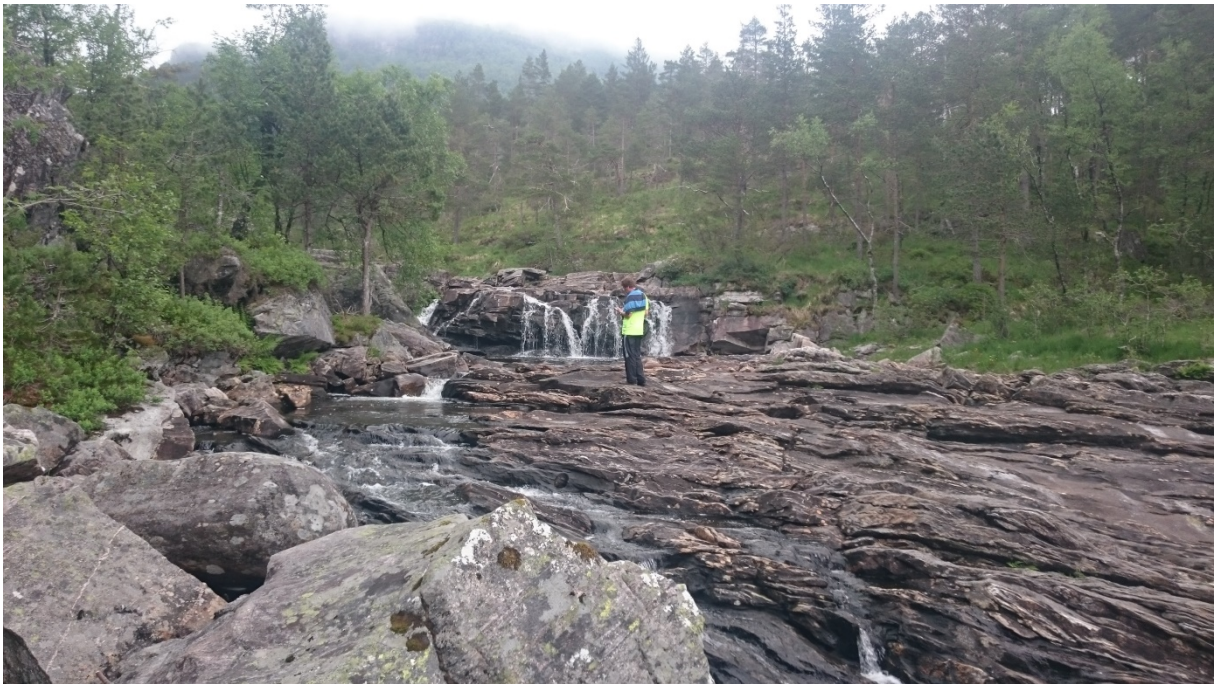
Figur 3.2. Kvanndalselva rett nedstrøms kote 310 den 19/6 2016, vassføring 0,05 m<sup>3</sup>/s (Foto SKL)

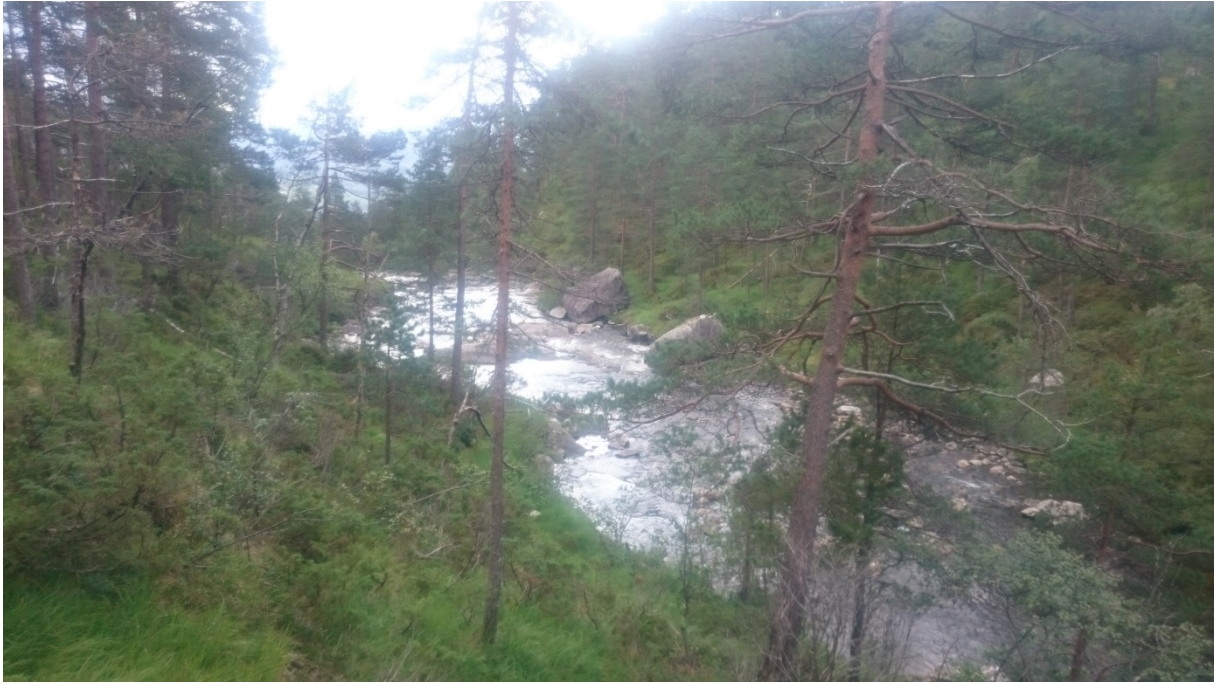
*Figur 3.3. Kvanndalselva ved kote 310 den 20/8 2018, vassføring  $1,43 \text{ m}^3/\text{s}$  (Foto SKL)*

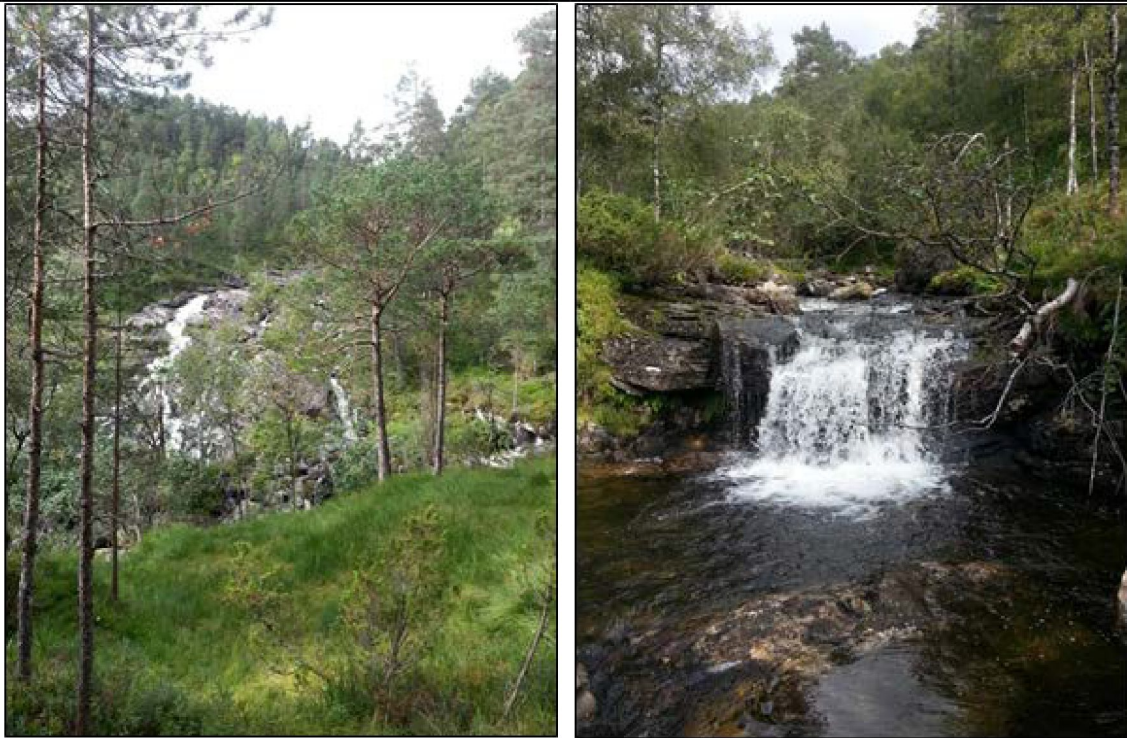
Figur 4.1. Venstre: Kvanndalselva ved samløpet med Åreidselva den 29/8 2012, vassføring Kvanndalselva  $0,4 \text{ m}^3/\text{s}$  og Åreidselva  $0,21 \text{ m}^3/\text{s}$ . Høyre: parti av Åreidselva like over samløpet. (Foto: B. Hult.)

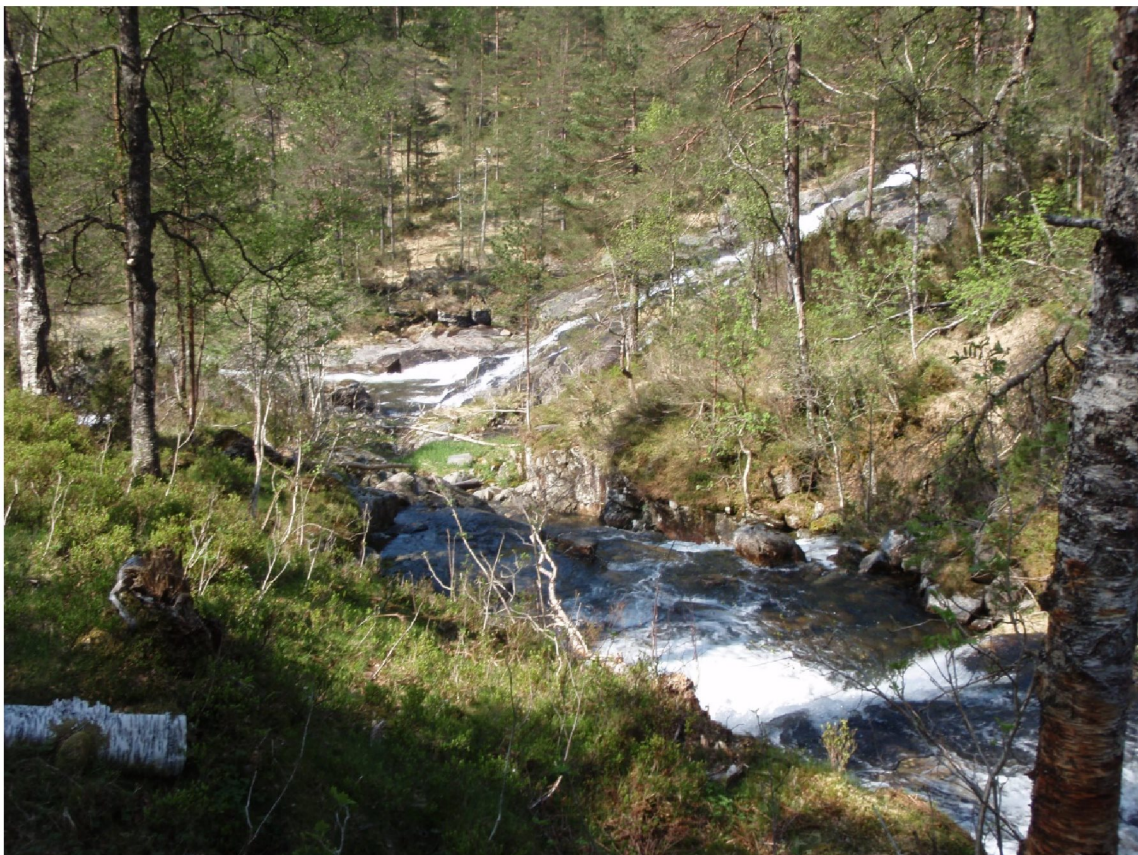
Figur 4.2. Samløp Kvanndalselva/Åreidselva den 24/5 2011, vassføring Kvanndalselva  $2,05 \text{ m}^3/\text{s}$  og Åreidselva  $1,09 \text{ m}^3/\text{s}$ . (Foto SKL)

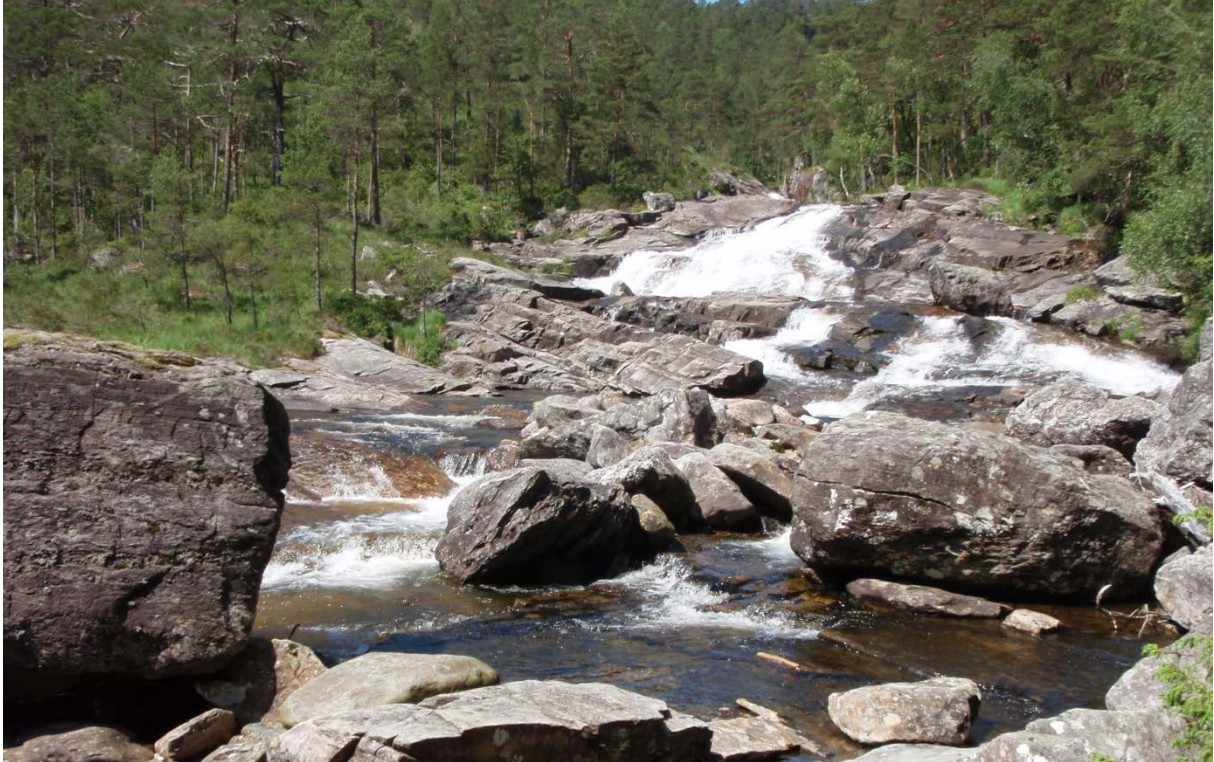
*Figur 5.1. Kvanndalselva 5/7 2011, vassføring 0,57 m<sup>3</sup>/s. (Foto SKL)*

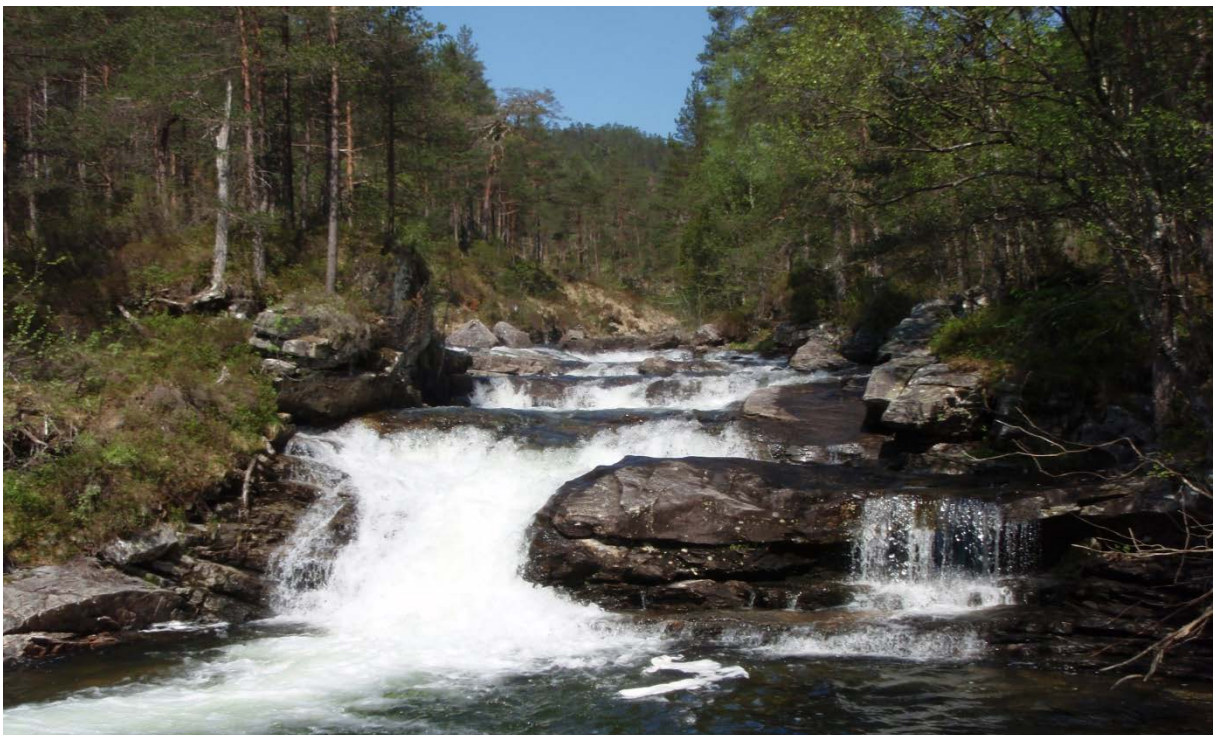
*Figur 5.1. Kvanndalselva 24/5 2011, vassføring 3,13 m<sup>3</sup>/s. (Foto SKL).*

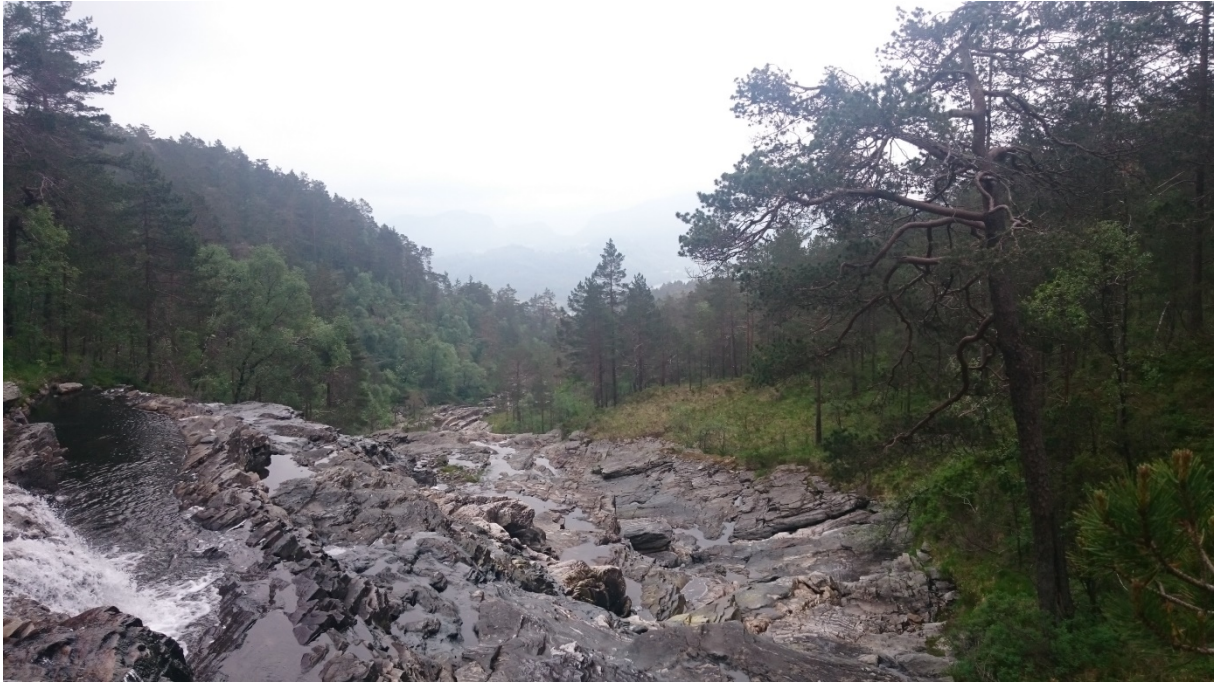
*Figur 5.3. Kvanndalselva nedover mot kote 200 den 19/6 2016 , vassføring 0,08 m<sup>3</sup>/s. (Foto SKL).*

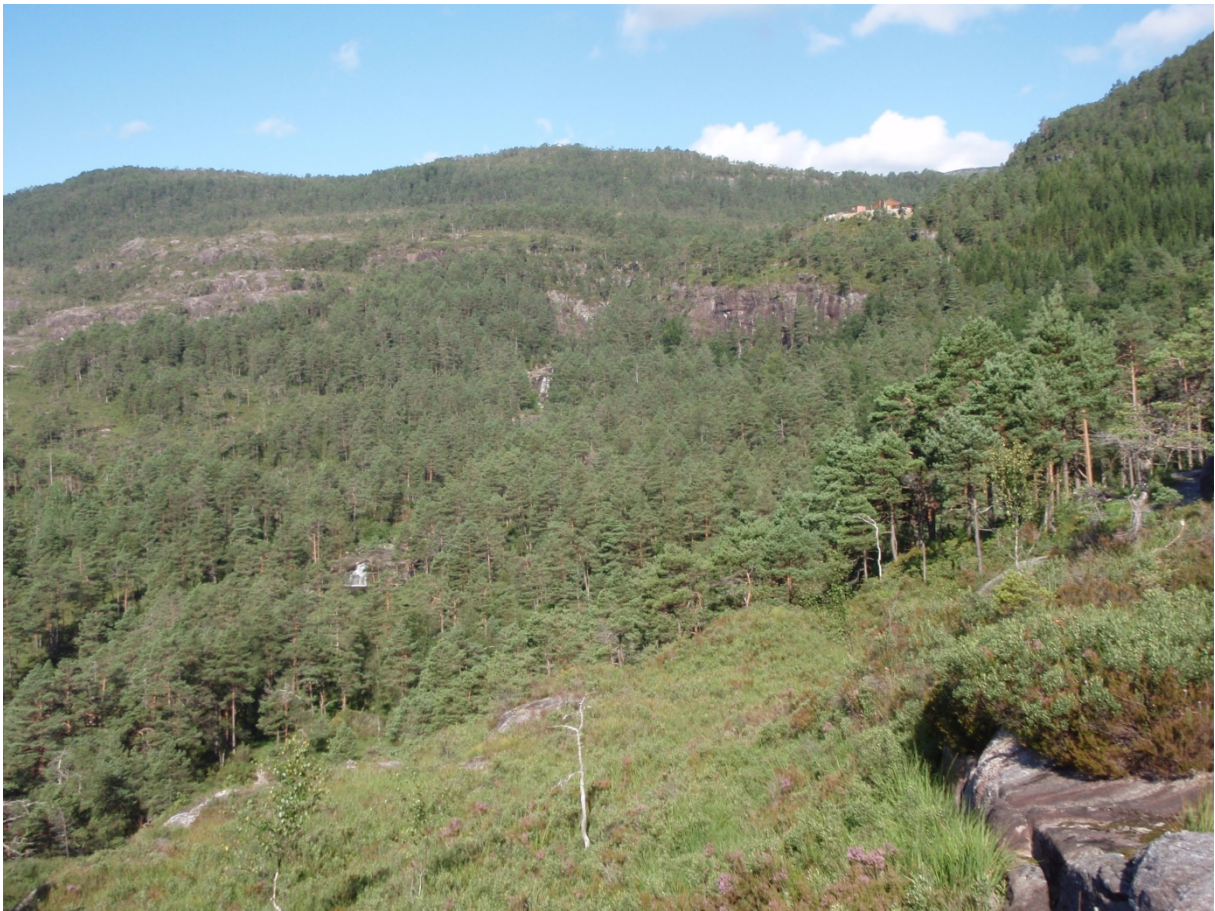
*Figur 6.1. Innsyn mot Kvanndalselva 14/8 2012, vassføring 0,18 m<sup>3</sup>/s. (Foto SKL)*

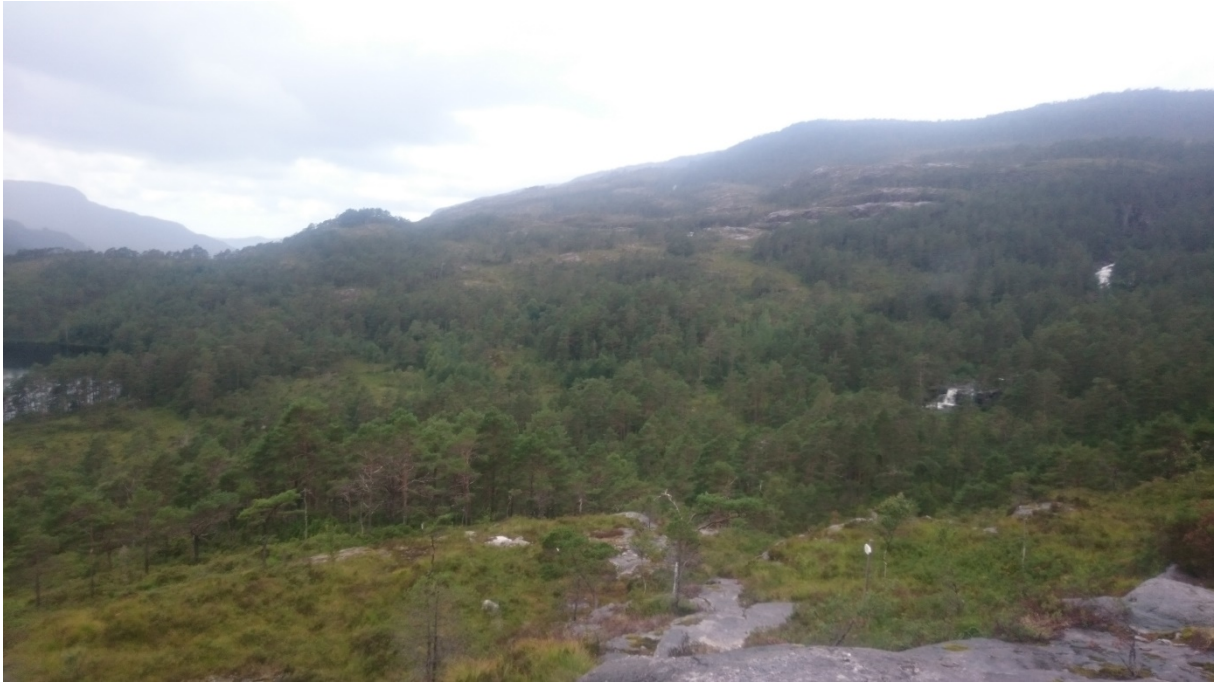
*Figur 6.2. Innsyn mot Kvanndalselva 20/8 2018, vassføring 2,26 m<sup>3</sup>/s. (Foto SKL)*

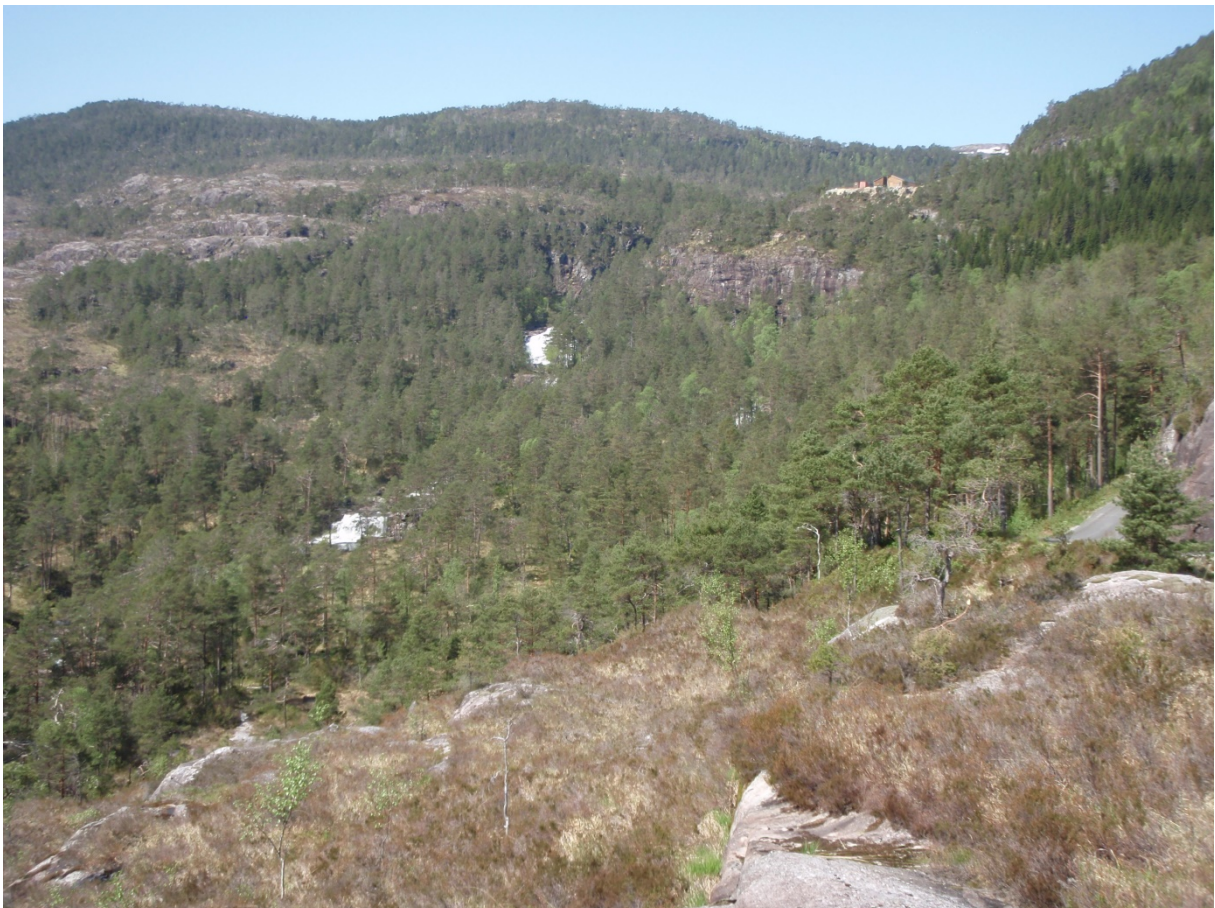
*Figur 6.3. Innsyn mot Kvanndalselva 24/5 2011, vassføring 3,17 m<sup>3</sup>/s. (Foto SKL).*
