## Utbyggingsstrekningene i Moelva mellom Fjellvannet og Slettevann

# NOTAT

Prosjekt nr: 10213622

## Moelva dagens miljøtilstand

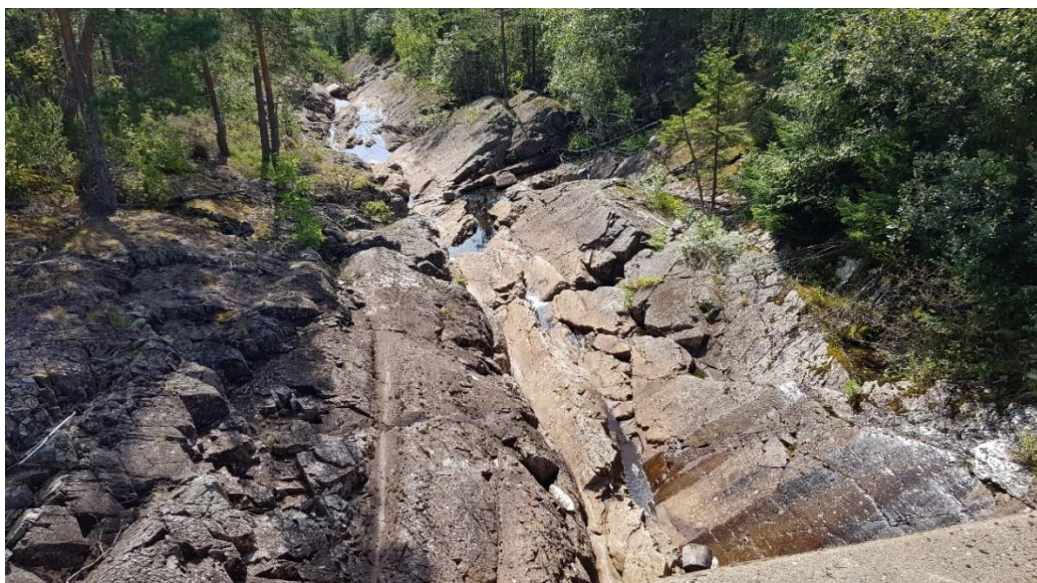
Figur 9 Ved utløpet fra Modammens søroverløp og ned til Slettevann er fallet stort og er preget av juv og høye fall med fast berg.

Modammen, inntaksmagasinet til Mo kraftverk, er ikke et reguleringsmagasin. Det er to dammer i elva som demmer opp Modammen (Figur 7). Hoveddammen (Figur 8) er den østre dammen, der også inntaket til kraftverket ligger. Alt overløp kommer på denne dammen. Det tidligere elveleiet fra den vestre dammen er alltid helt tørt. Figur 9 til Figur 13 viser forhold på utbyggingsstrekningen på befaringsdagen.

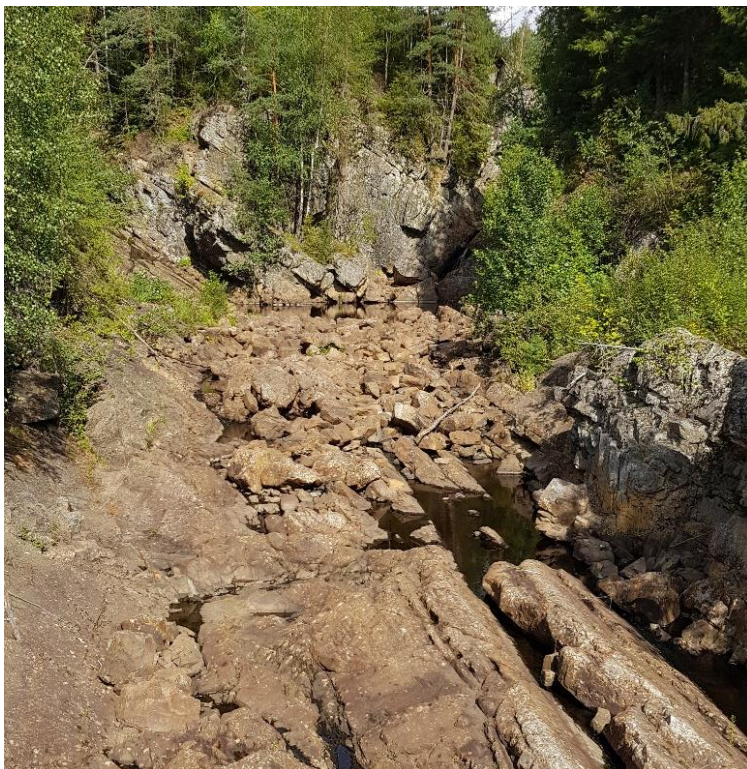
Figur 12 Bilde fra veibrua til Mo kraftverk og oppstrøms mot Modammen der de to sidegreinene renner sammen, Bratt og ulendt med mye kløfter

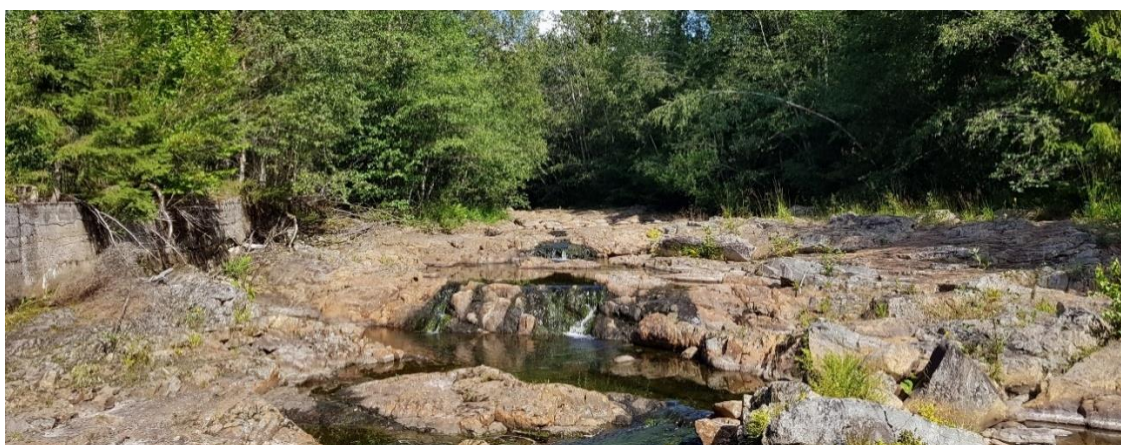
Figur 16 Bilde oppstrøms utløpet av Flittig kraftstasjon i Moelva

Moelva oppstrøms utløpet fra Flittig kraftstasjon hadde liten vannføring Figur 16. Vannføringen ble antatt å være maks 30 l/s. Nedstrøms utløpet fra Flittig kraftstasjon var hele elvetverrsnittet fylt og det var en betydelig vannføring (Figur 15 og Figur 16).

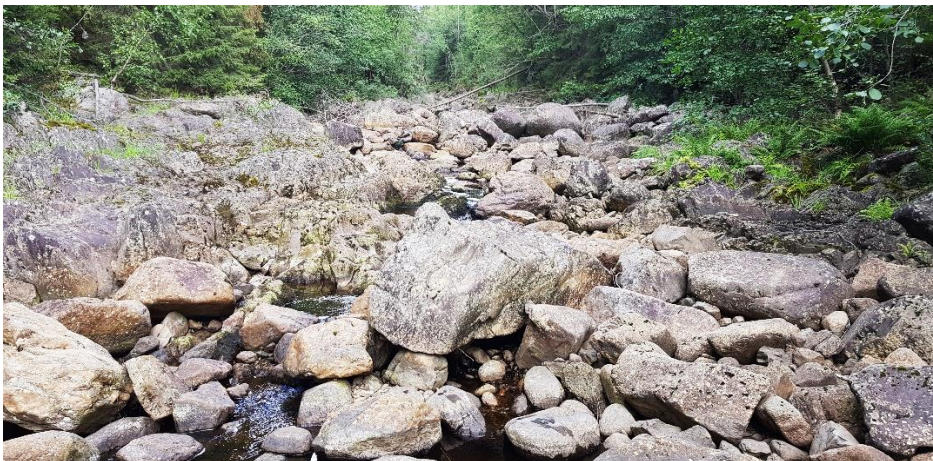
Figur 18 Bilde fra stasjon 1. Meget kupert, men det beste elfiskeområdet på dette strekket opp mot dammen.

Stasjon 1 ble plassert oppstrøms broen der veien Luksefjellvegen krysser Moelva, rett nedstrøms samløpet med Hellerbekken. Stasjonen var kupert og hadde en del store steiner og fjell i dagen (Figur 18). Det ble gjort tre elfiskeomganger og all fisk ble målt til nærmeste mm. Totalt areal var  $4\text{ m} \times 25\text{ m} = 100\text{ m}^2$ .

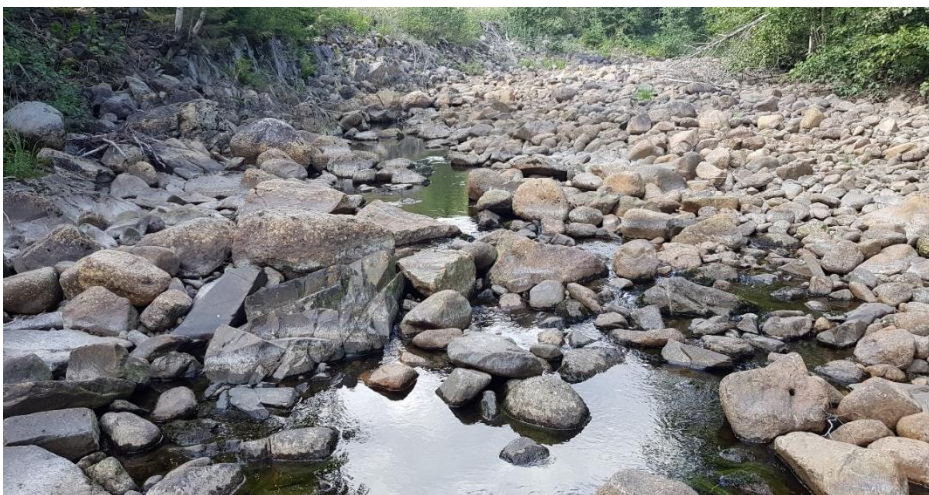
Figur 19 Stasjon 2, litt flatere og litt mindre grovt substrat.

Stasjon 2 var litt mindre kupert og hadde mindre grovhet i substratet (Figur 19). Området som ble elfisket var  $2\text{ m} \times 50\text{ m} = 100\text{ m}^2$ .
