# NOTAT

Prosjekt nr: 10213622

17.10.2019

## Moelva dagens miljøtilstand

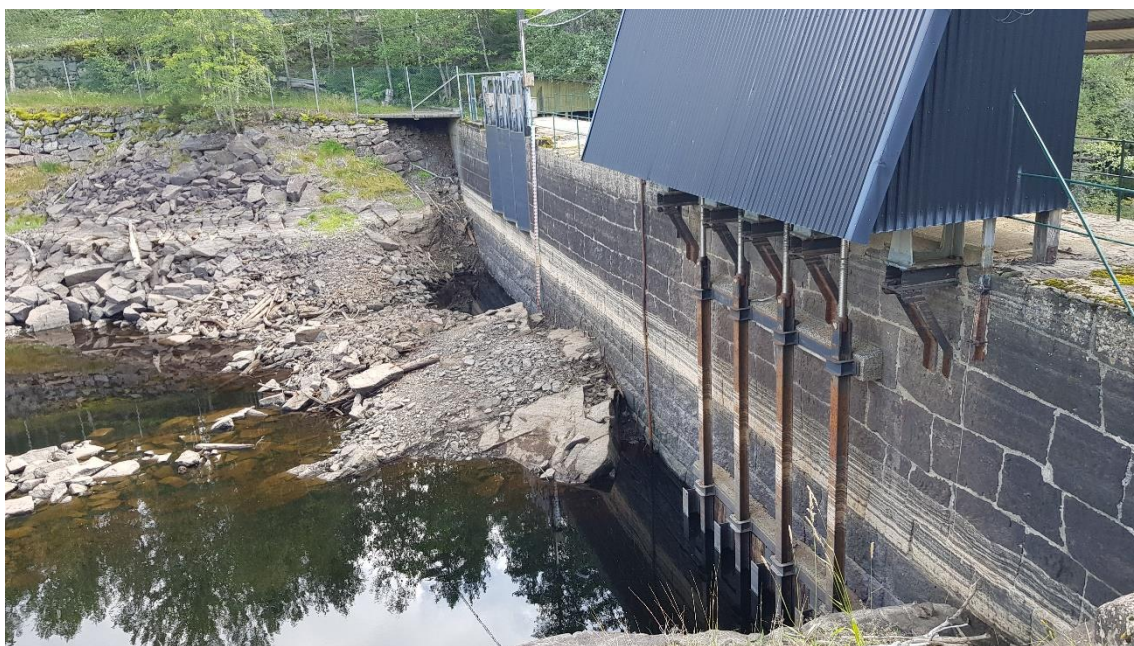
Figur 2 Hoveddammen i Fjellvannet.

Selve elveløpet og bunnssubstratet i Moelva nedstrøms dammen i Fjellvannet (Figur 2), er påvirket av at det tidvis går store vannmengder her og av fallet i elva som er relativt stort. Elveleiet domineres av grov / stor stein (20-200 cm) og fast fjell hele strekningen fra Fjellvannet til Slettevann (Figur 3, Figur 4 og Figur 5). Enkelte plasser renner elva i et dypt juv med fjell på hver side. Flom i dette elveløpet medfører rask vannhastighet og effektiv spyling av elveløpet, som for eksempel å spyle bort organisk materiale og kanskje også bunndyr og fisk som lever i den eksisterende restvannføringen.

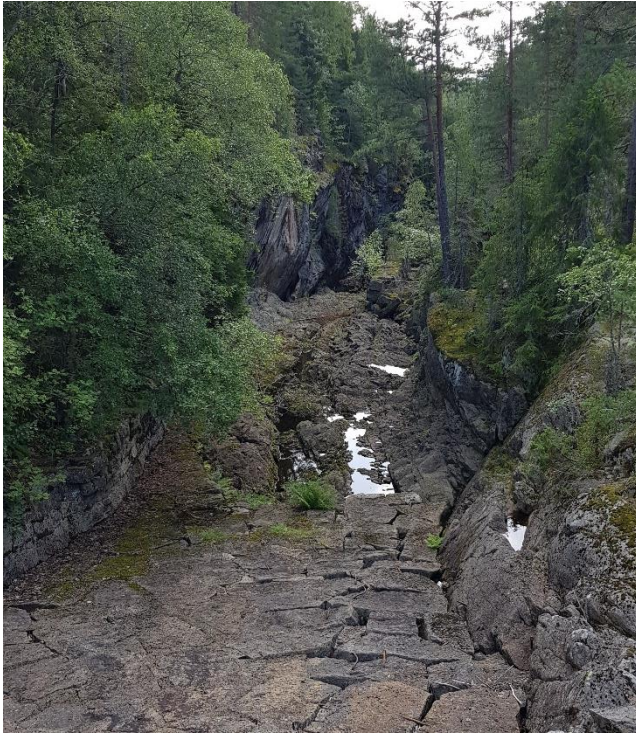
*Figur 3 Vestre løp sett fra hoveddammen i utløpet av Fjellvannet.*

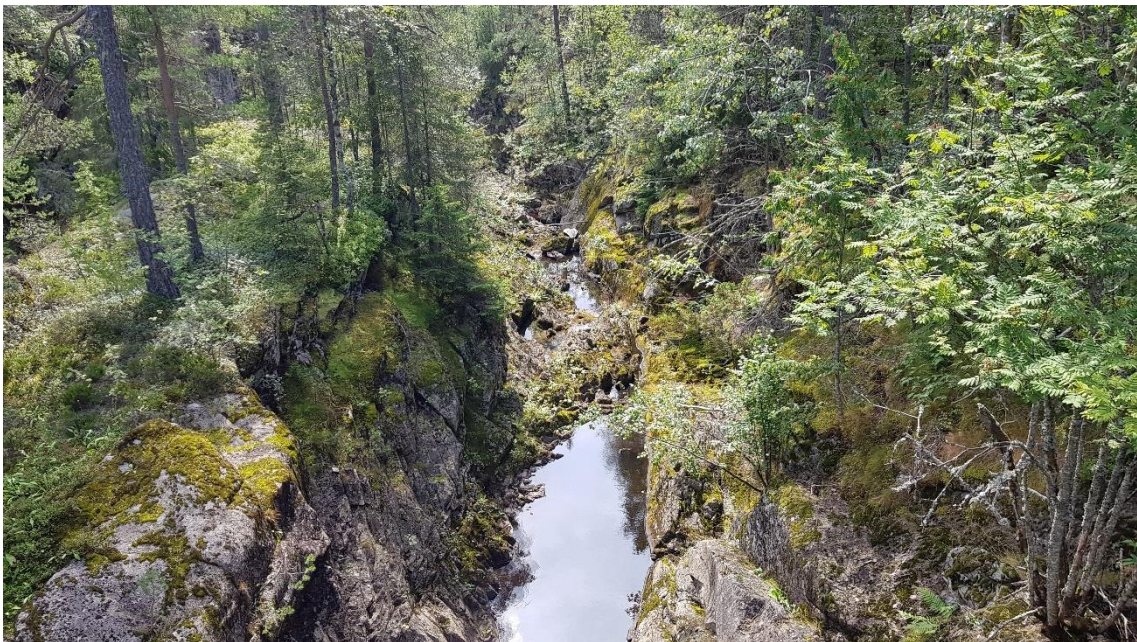
*Figur 4 Østre løp sett fra hoveddammen i Fjellvannet. Østre og vestre løp renner sammen etter 150 meter.*

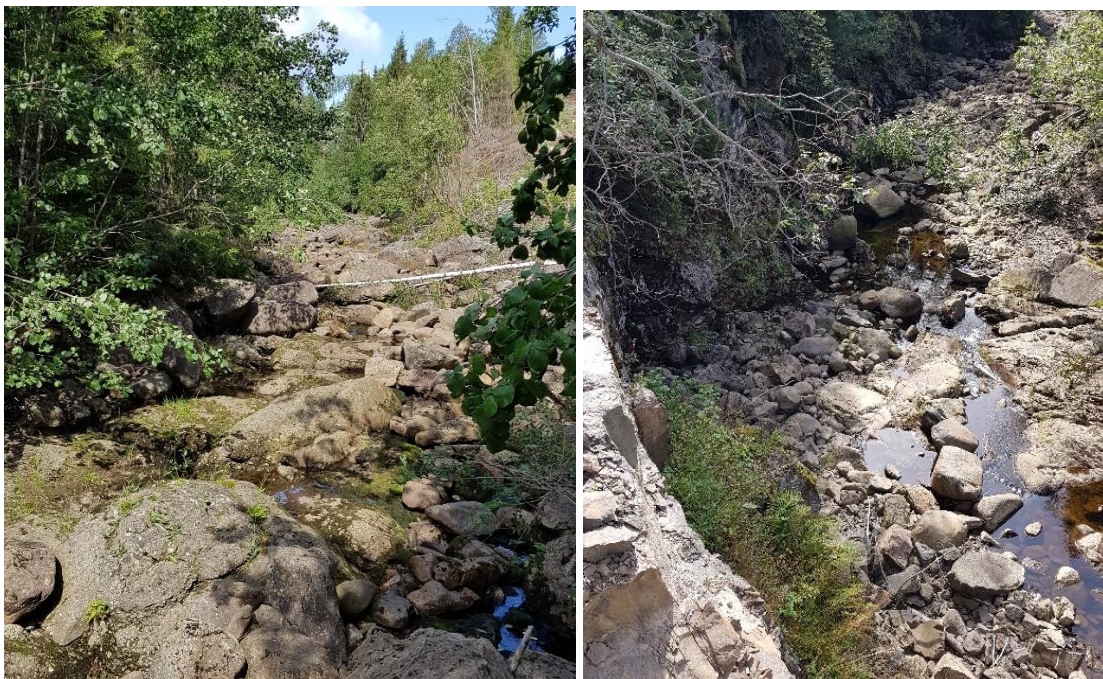
Figur 5 Nedstrøms dammen i Fjellvannet er det bratt og ulendt. Typiske bilde av område i Moelvas øvre del. Små kulper og store steiner med fast fjell innimellom dominerer nedover i elven der det ikke er juv og høye vannfall.

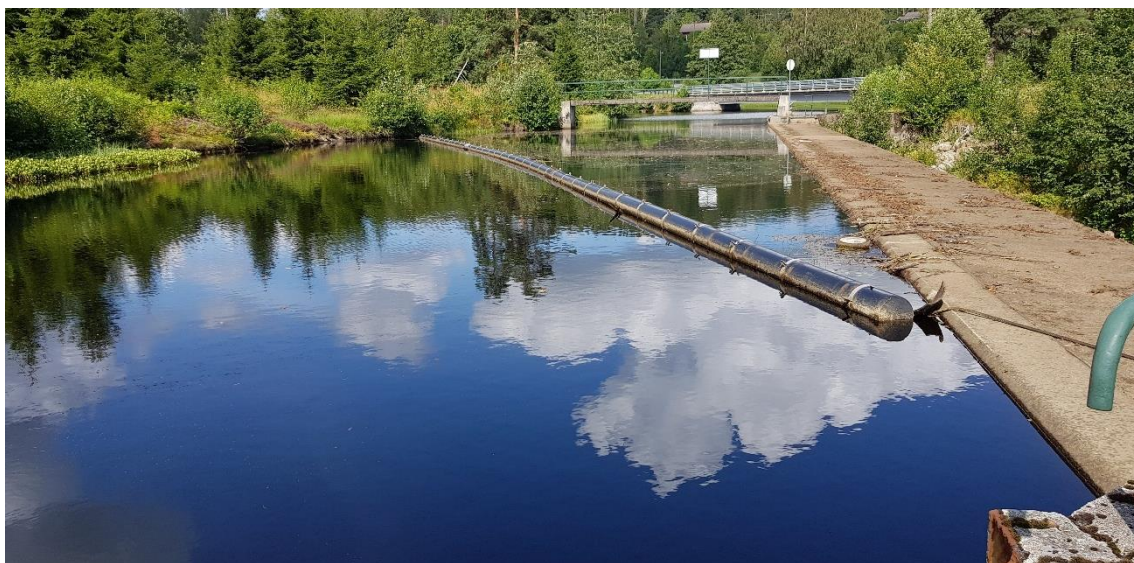
Figur 8 Modammen.

Modammen, inntaksmagasinet til Mo kraftverk, er ikke et reguleringsmagasin. Det er to dammer i elva som demmer opp Modammen (Figur 7). Hoveddammen (Figur 8) er den østre dammen, der også inntaket til kraftverket ligger. Alt overløp kommer på denne dammen. Det tidligere elveleiet fra den vestre dammen er alltid helt tørt. Figur 9 til Figur 13 viser forhold på utbyggingsstrekningen på befaringsdagen.

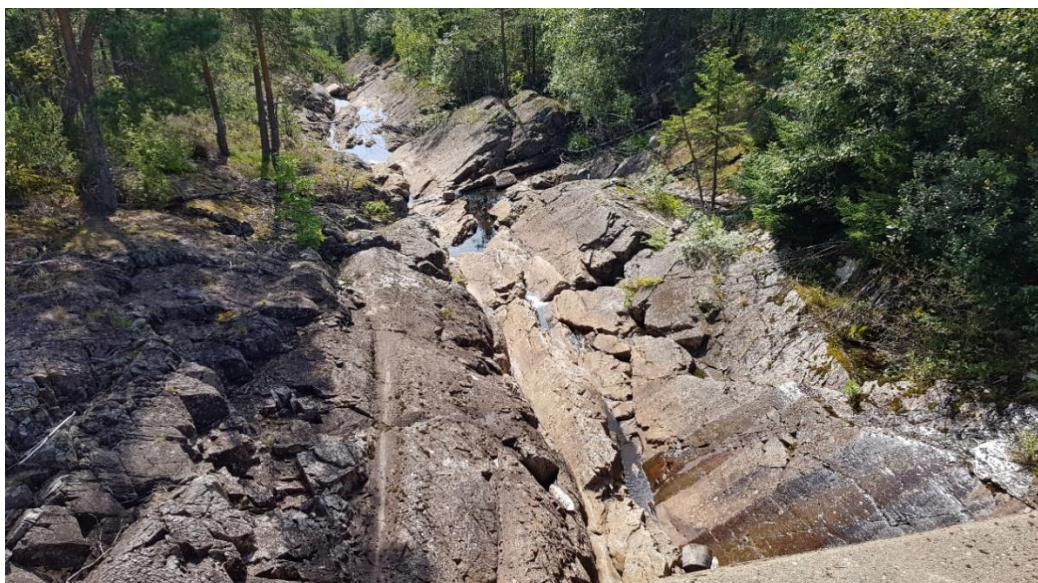
Figur 9 Ved utløpet fra Modammens søroverløp og ned til Slettevann er fallet stort og er preget av juv og høye fall med fast berg.

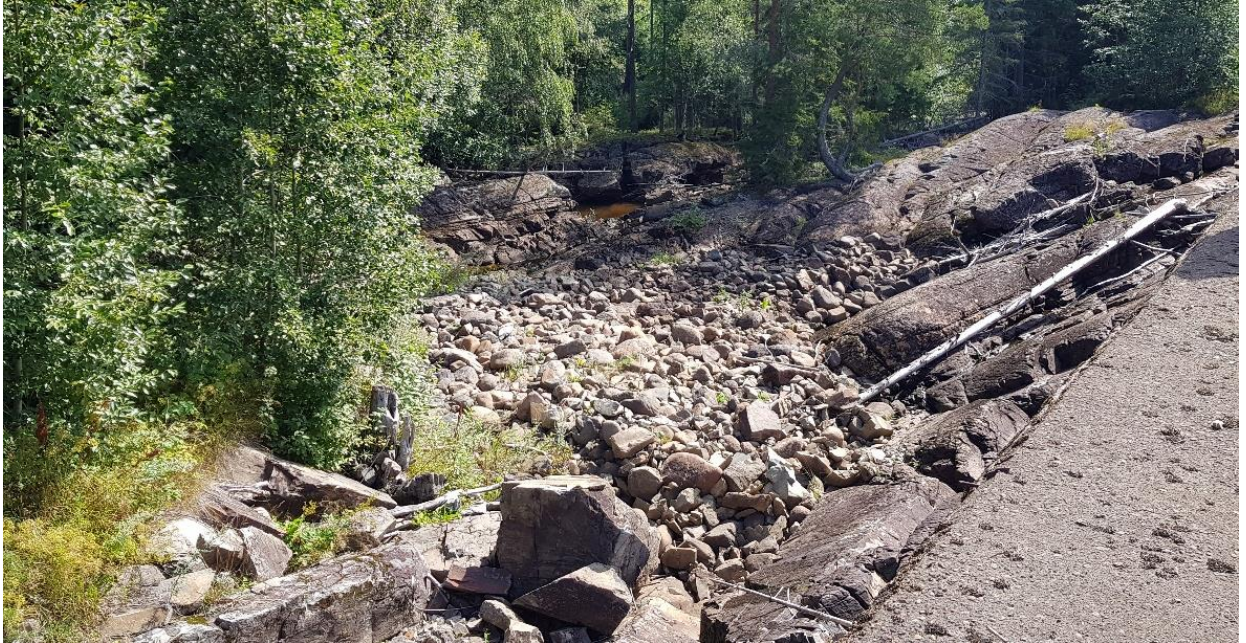
*Figur 10 Bilde fra Modammen vestoverløp sett nedover mot Slettevann.*

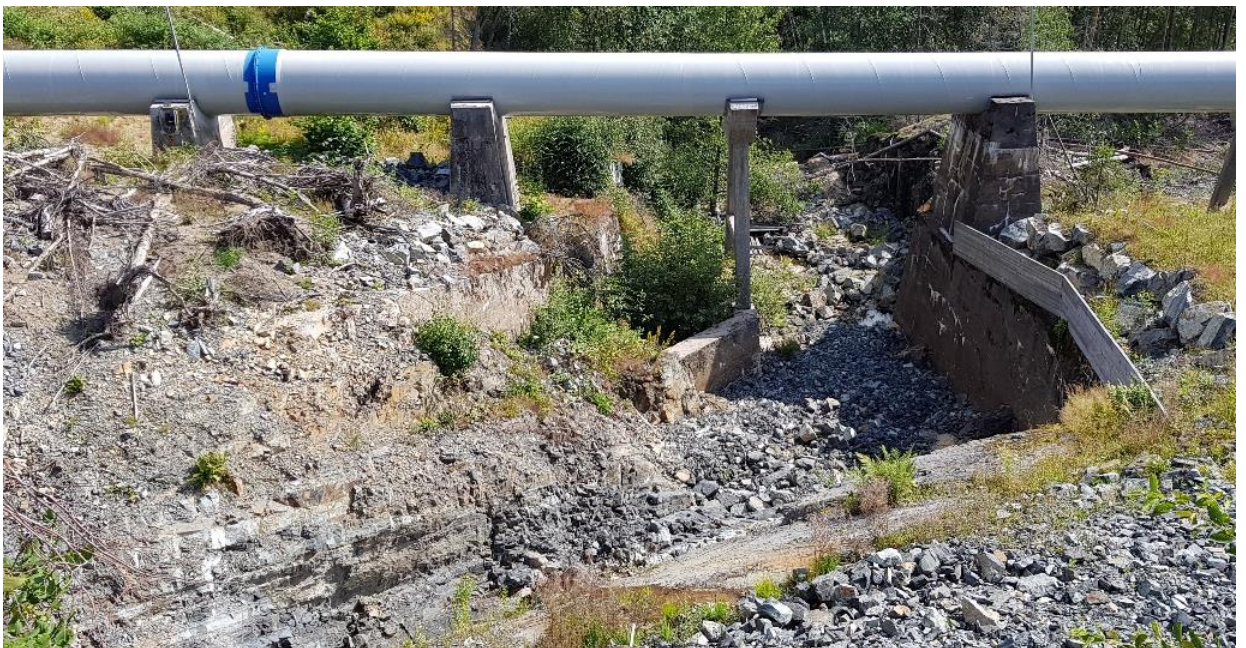
*Figur 11. Det vestre elvefareet fra Modammen mot Slettevann. Røret leder vann til Mo kraftstasjon.*

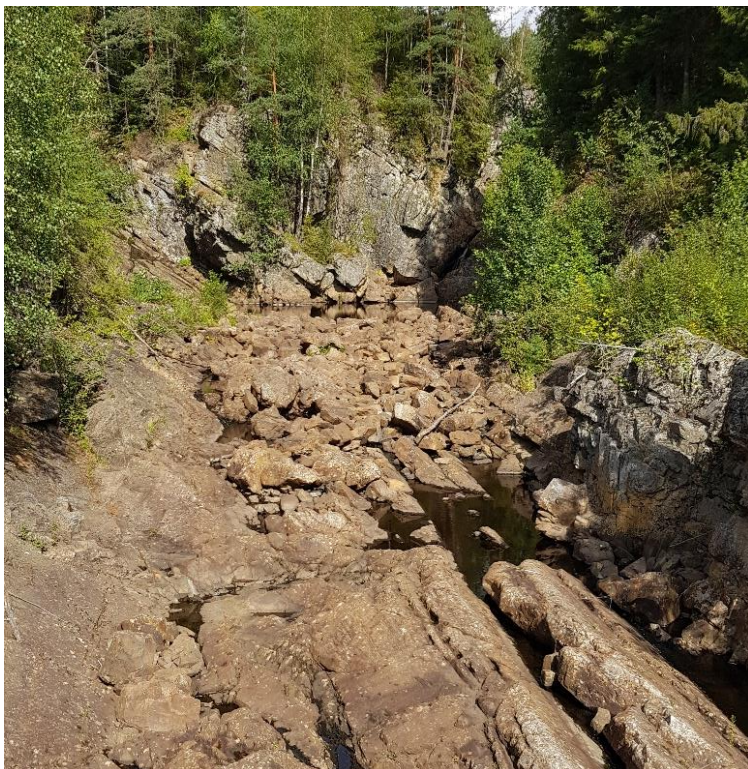
Figur 12 Bilde fra veibrua til Mo kraftverk og oppstrøms mot Modammen der de to sidegreinene renner sammen, Bratt og ulendt med mye kløfter

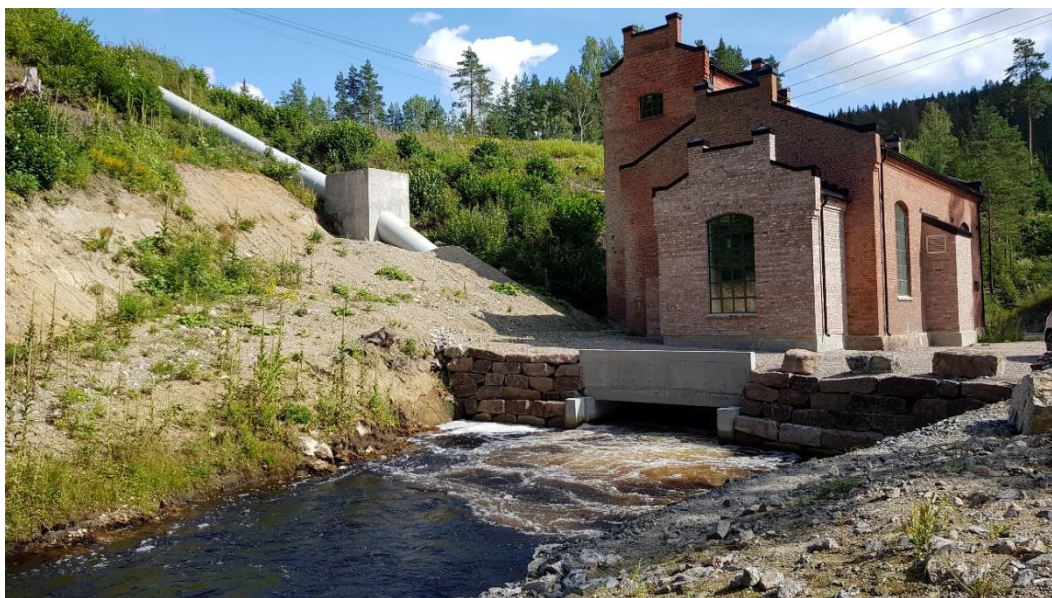
Figur 13 Mo kraftverk.

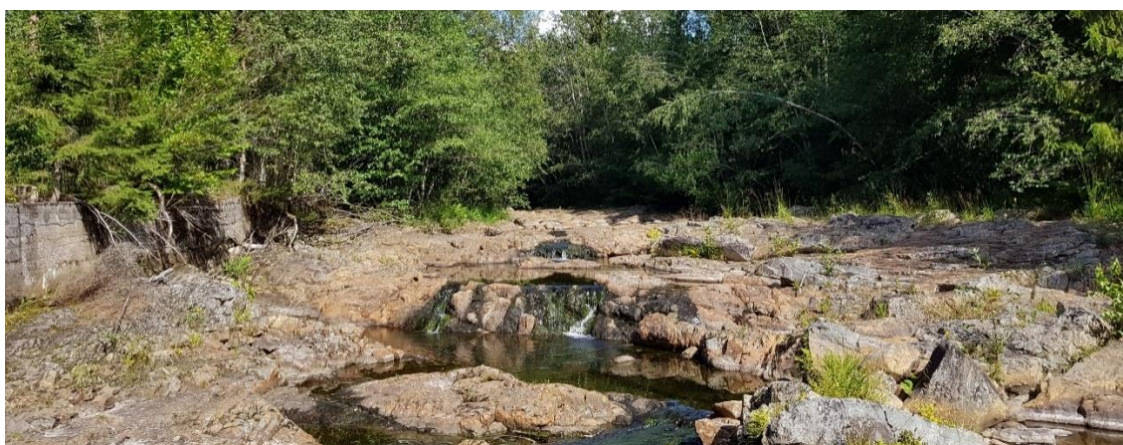
Figur 16 Bilde oppstrøms utløpet av Flittig kraftstasjon i Moelva

Moelva oppstrøms utløpet fra Flittig kraftstasjon hadde liten vannføring Figur 16. Vannføringen ble antatt å være maks 30 l/s. Nedstrøms utløpet fra Flittig kraftstasjon var hele elvetverrsnittet fylt og det var en betydelig vannføring (Figur 15 og Figur 16).

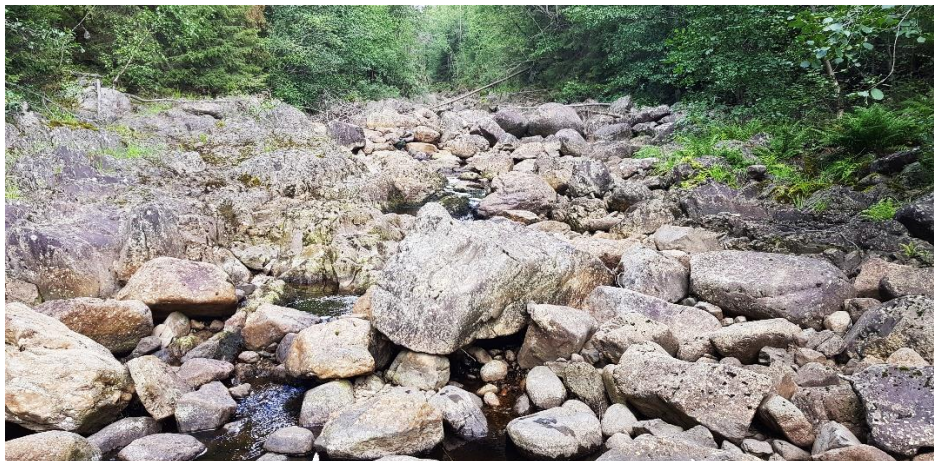
Figur 18 Bilde fra stasjon 1. Meget kupert, men det beste elfiskeområdet på dette strekket opp mot dammen.

Stasjon 1 ble plassert oppstrøms broen der veien Luksefjellvegen krysser Moelva, rett nedstrøms samløpet med Hellerbekken. Stasjonen var kupert og hadde en del store steiner og fjell i dagen (Figur 18). Det ble gjort tre elfiskeomganger og all fisk ble målt til nærmeste mm. Totalt areal var  $4\text{ m} \times 25\text{ m} = 100\text{ m}^2$ .

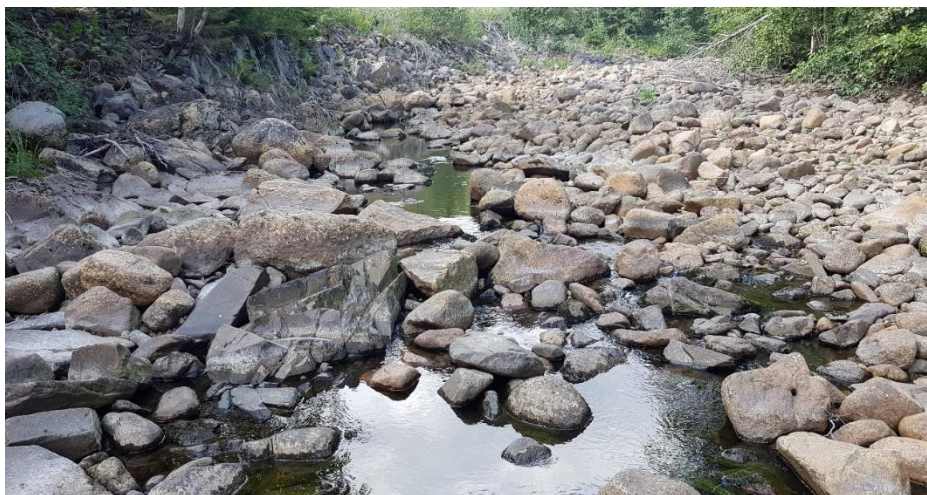
Figur 19 Stasjon 2, litt flatere og litt mindre grovt substrat.

Stasjon 2 var litt mindre kupert og hadde mindre grovhet i substratet (Figur 19). Området som ble elfisket var  $2\text{ m} \times 50\text{ m} = 100\text{ m}^2$ .

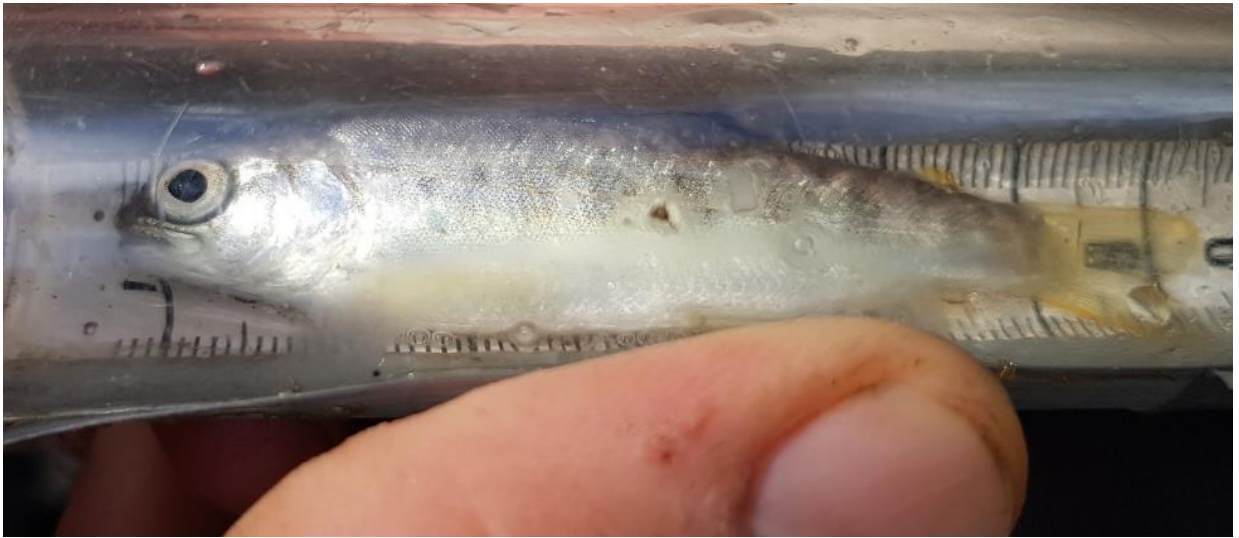
Fjellvannet når det går overløp over dammen, og eller at fisk kan komme fra klekkeriet som ligger ved Modammen. En indikasjon på sistnevnte moment er at det ble funnet en ørret parr som ikke var typisk for arten (Figur 22). Den var blankere enn øvrig fisk og hadde noen laksetrekk som kan tyde på hybridfisk mellom laks og ørret. For eksempel stort øye som går bakenfor mandibel. Laksen kommer ikke naturlig opp til disse områdene, da det er flere vandringshinder nedstrøms.

*Figur 22 Spesiell ørret, med parrmerker*
