**KONSESJONSSØKNAD FOR  
NEDLEGGING OG FJERNING AV DAM  
TROLLKJELEN  
VASSDRAGSNUMMER 061.4B0**

**Vaksdal kommune, Hordaland**

**Februar 2020  
rev. 1 sept. 2020**

**SØKNAD OM TILLATELSE TIL Å LEGGE NED OG FJERNE DAM TROLLKJELEN I  
VAKSDALSVASSRAGET, VAKSDAL KOMMUNE, HORDALAND FYLKE**

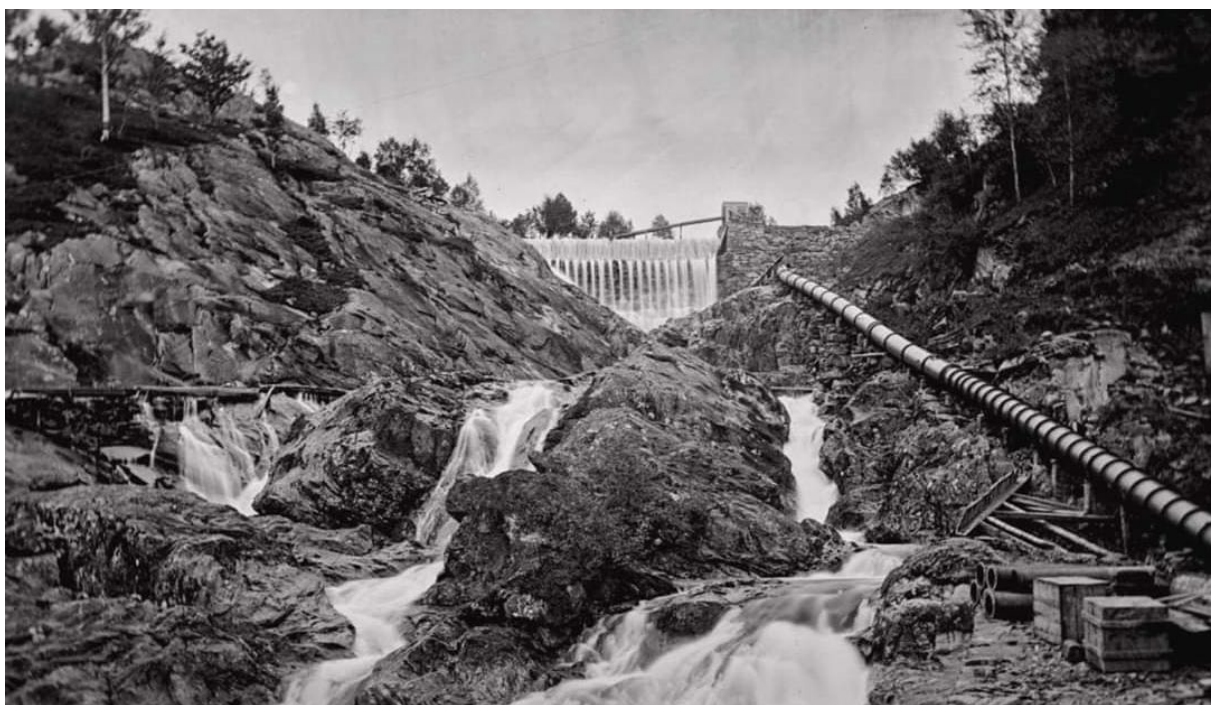
Fig. 1: Bilde fra dammen var ny, ca 1880. Fotograf K. Knudsen

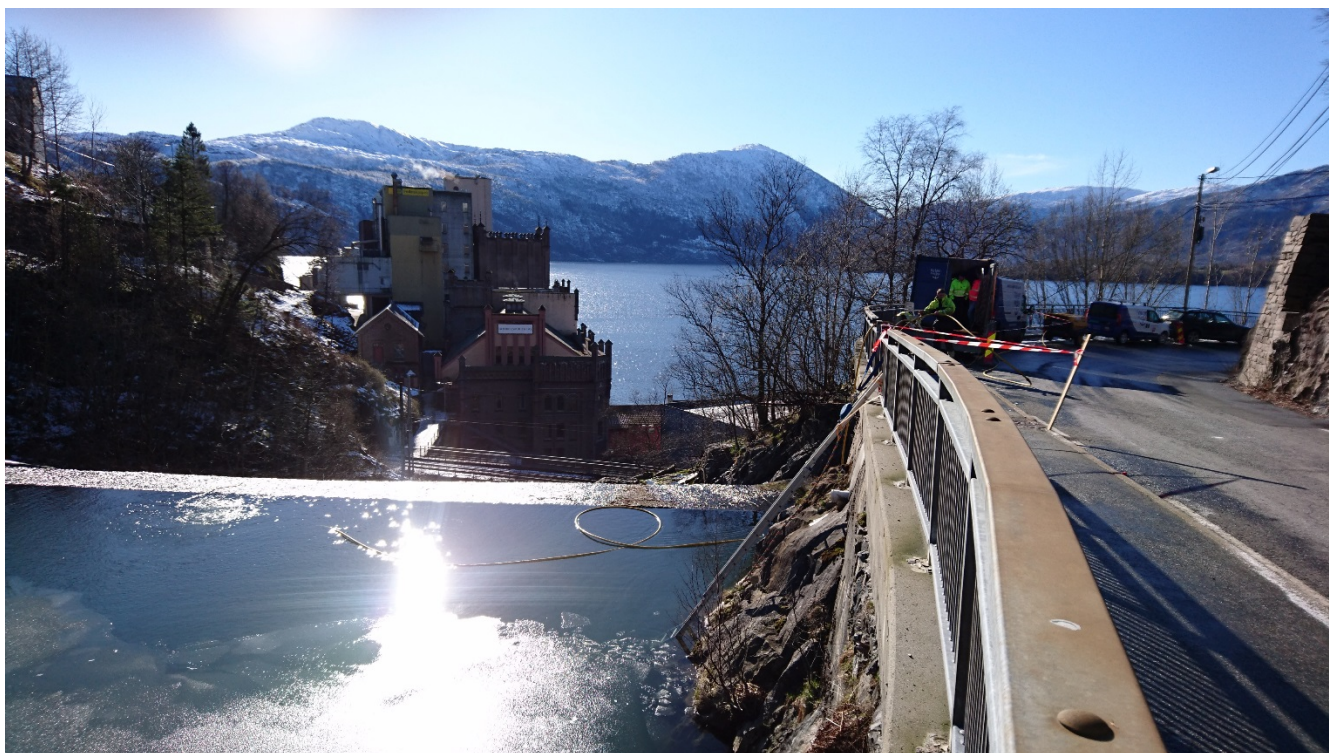
Fig. 3: Bilde tatt fra Trollkjelsvegen mot dammen og møllebygningen/jernbanen. Foto: Småkraft AS

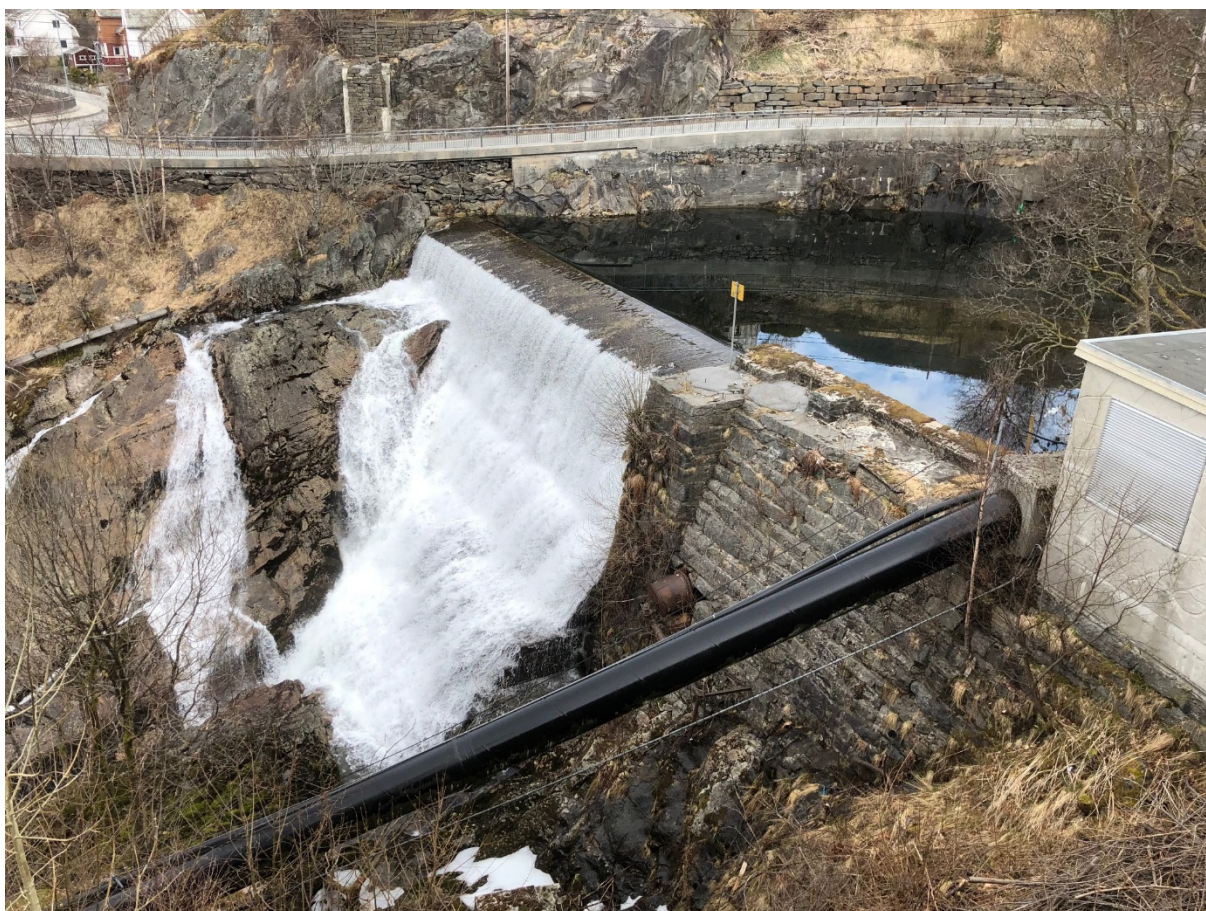
**Fig. 5: Dammen sett sørfra fra Trollkjelsvegen. Foto: Småkraft AS**

Dammens overløpshøyde er kote +33, og oppdemt vannvolum er ca 10 000 m<sup>3</sup>.

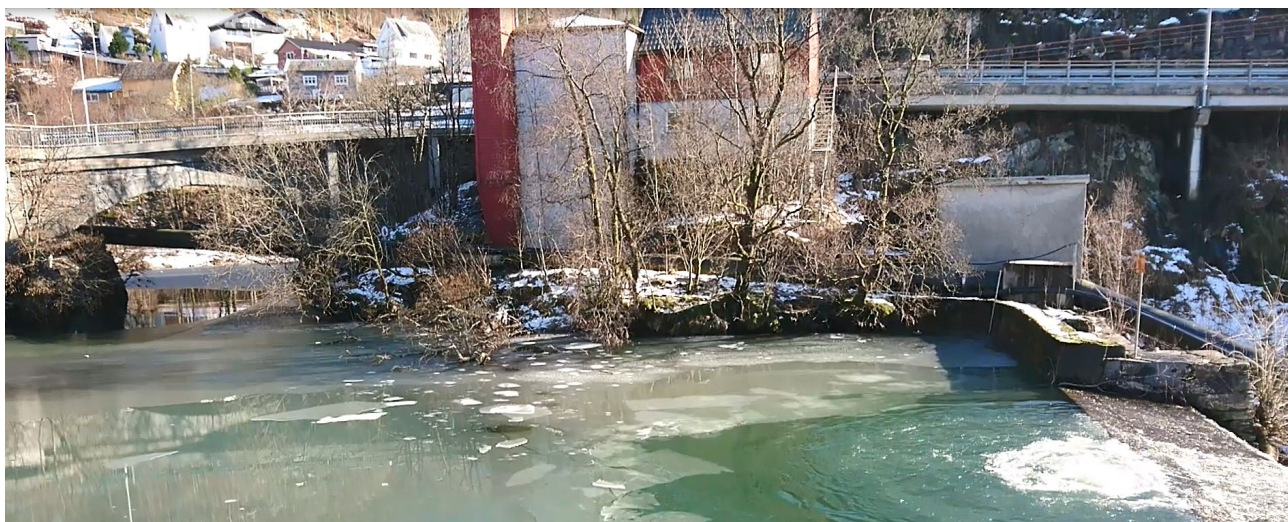
**Fig. 6: Vannspeil definert av dammen, sett nordfra fra Trollkjelsvegen. Foto: Småkraft AS**

Dam Trollkjelen fungerer i dag kun som en terskel i elva og definerer et vannspeil i nivå med overløpet. Vannet i elva slippes således uregulert forbi dammen, utløpsflommen og tilløpsflommen er således lik.

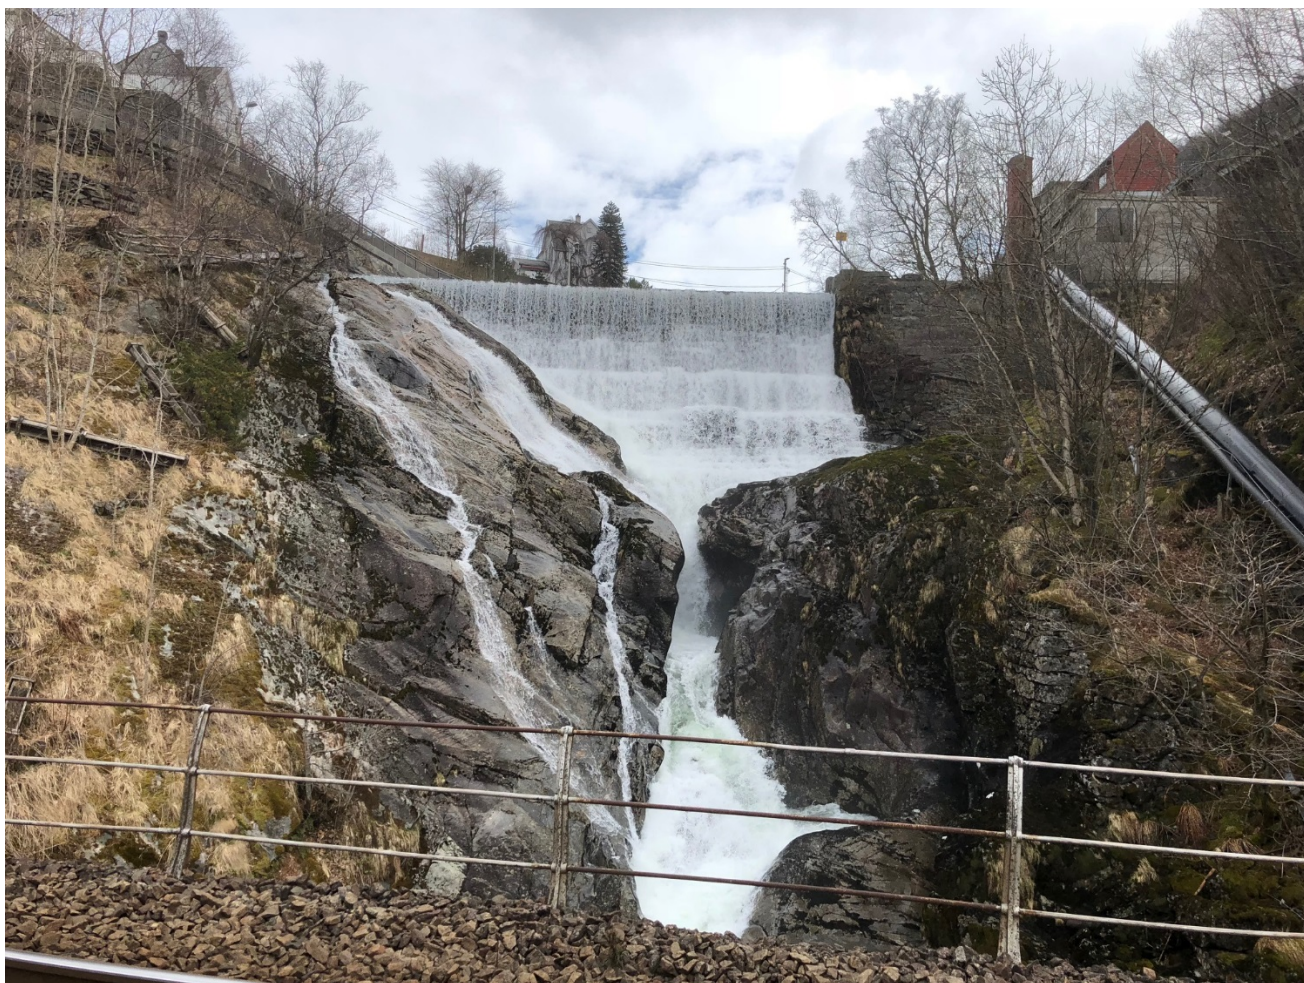
**Fig. 7: Dammen sett fra Bergensbanen. Foto: Småkraft AS**

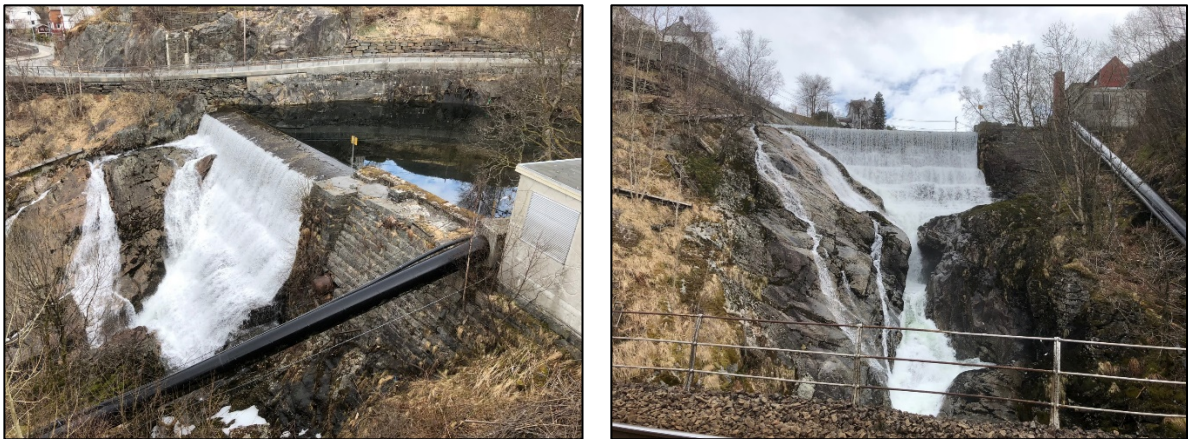
**Figur 1.** Dammen sett sørfra fra Trollkjelsvegen (t.v.). Dammen sett fra Bergensbanen (t.h.). Foto: Småkraft AS.

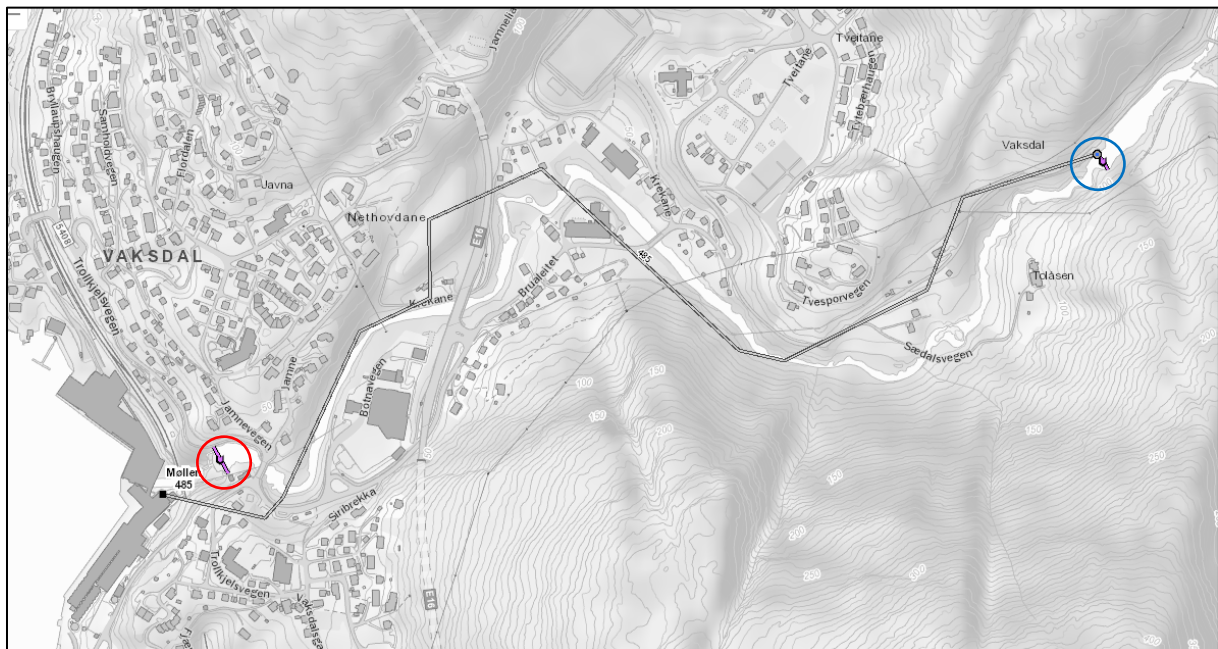
**Figur 4.** Posisjonering av inntaksdammen dam Sedalen (blå sirkel) og kraftstasjonen Møllen i Vaksdalsvassdraget i forhold til dam Trollkjelen (rød sirkel).

Vaksdalsvassdraget strekker seg fra høgfjellet mellom kommunene Vaksdal og Samnanger og munner ut i Sørfjorden. Vassdraget er regulert med mange dammer/magasiner før utløpet til Sørfjorden i Vaksdal sentrum. Trollkjelen dam ligger nedstrøms den lavest beliggende inntaksdammen, dam Sedalen (**figur 4**), og har i dag ingen funksjon eller nytte for kraftproduksjonen.

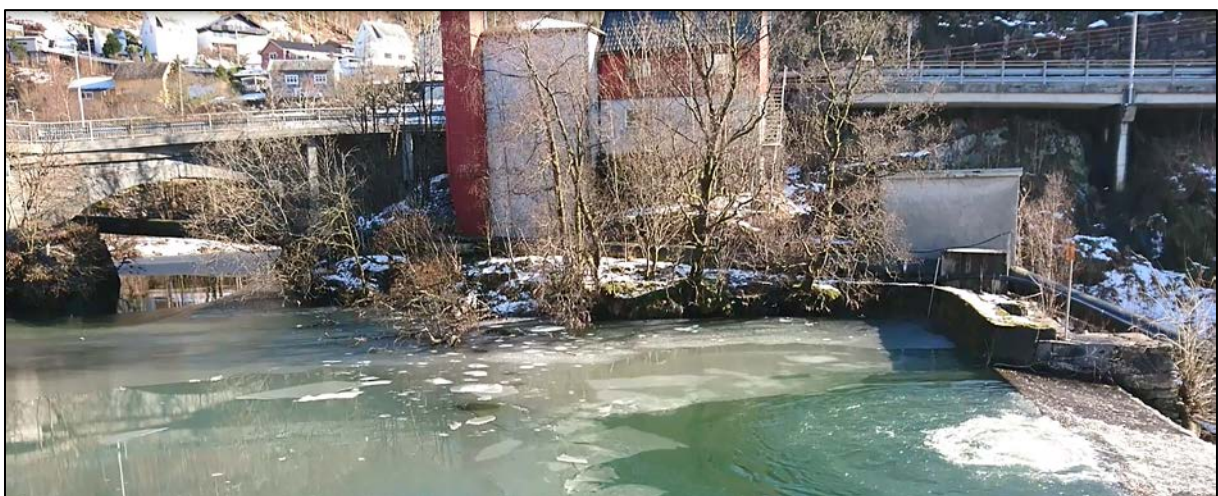
**Figur 5.** Vannspeil som dannes av dammen, sett nordfra fra Trollkjelsvegen. Foto: Småkraft AS

Elva ligger i et vestvendt landskap, relativt kystnært og renner naturlig i ei dyp kløft (**figur 1**). Dammen danner et oppdemt vannspeil som fryser til om vinteren (**figur 5**).

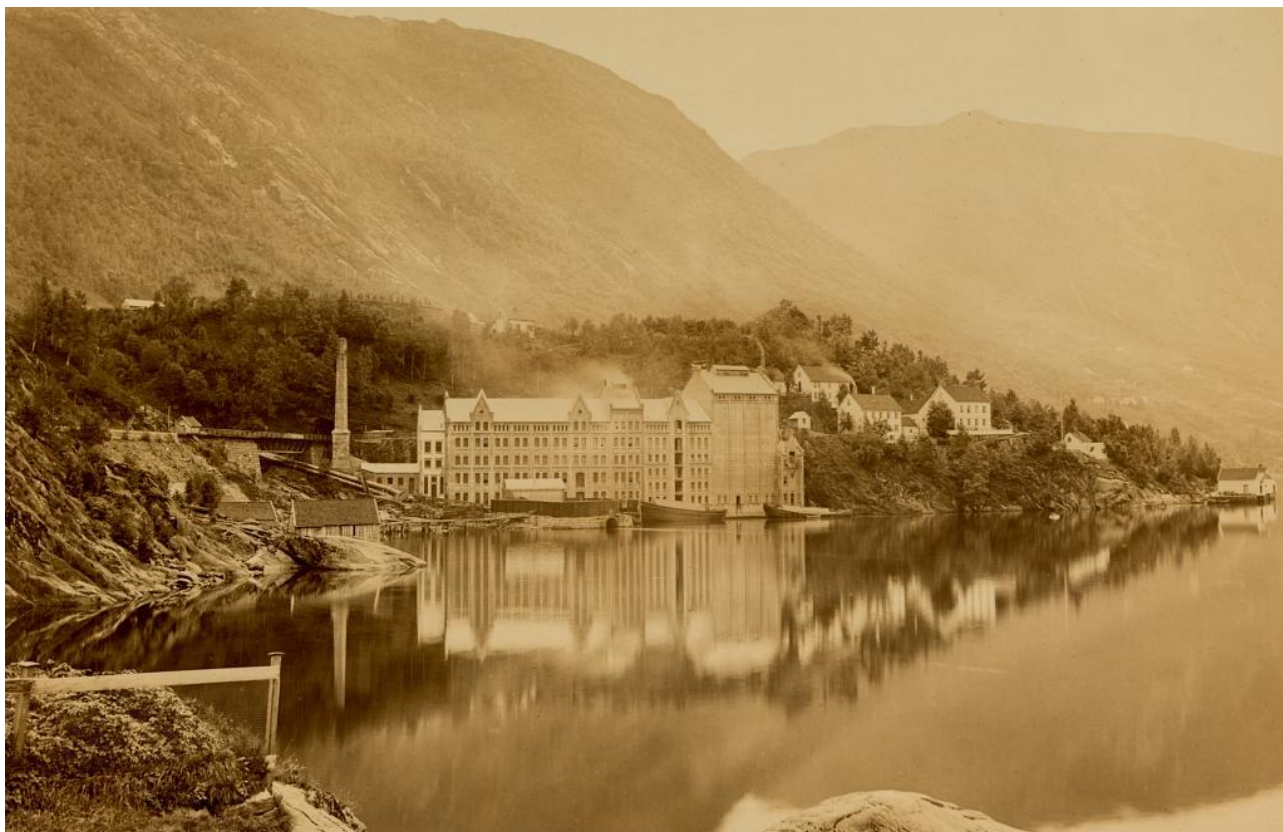
*Vaksdal Mølle ukjent årstal. Til venstre ser ein røyrgate frå dammen inn til fabrikk. Foto: Ukjent / Ubb billedsamlingen.*

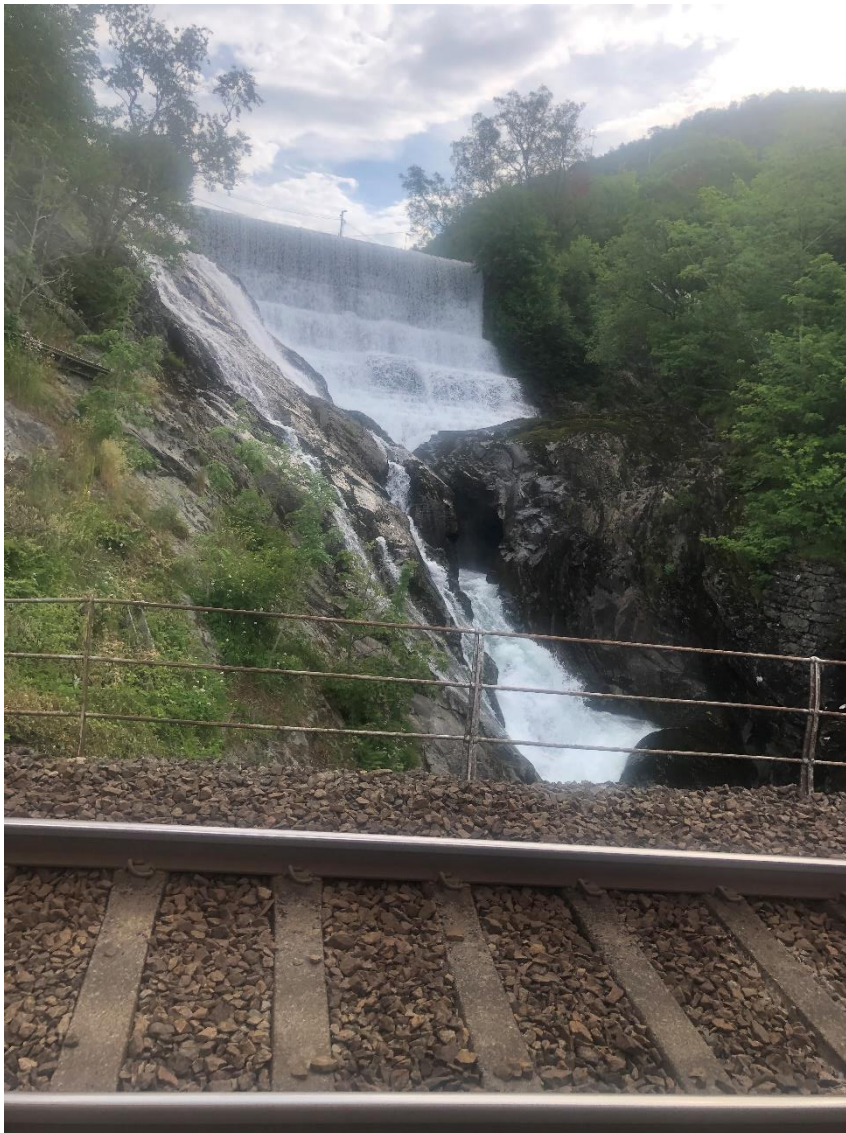
Bilde 1 Dam Trollkjen, sett fra jernbanebru

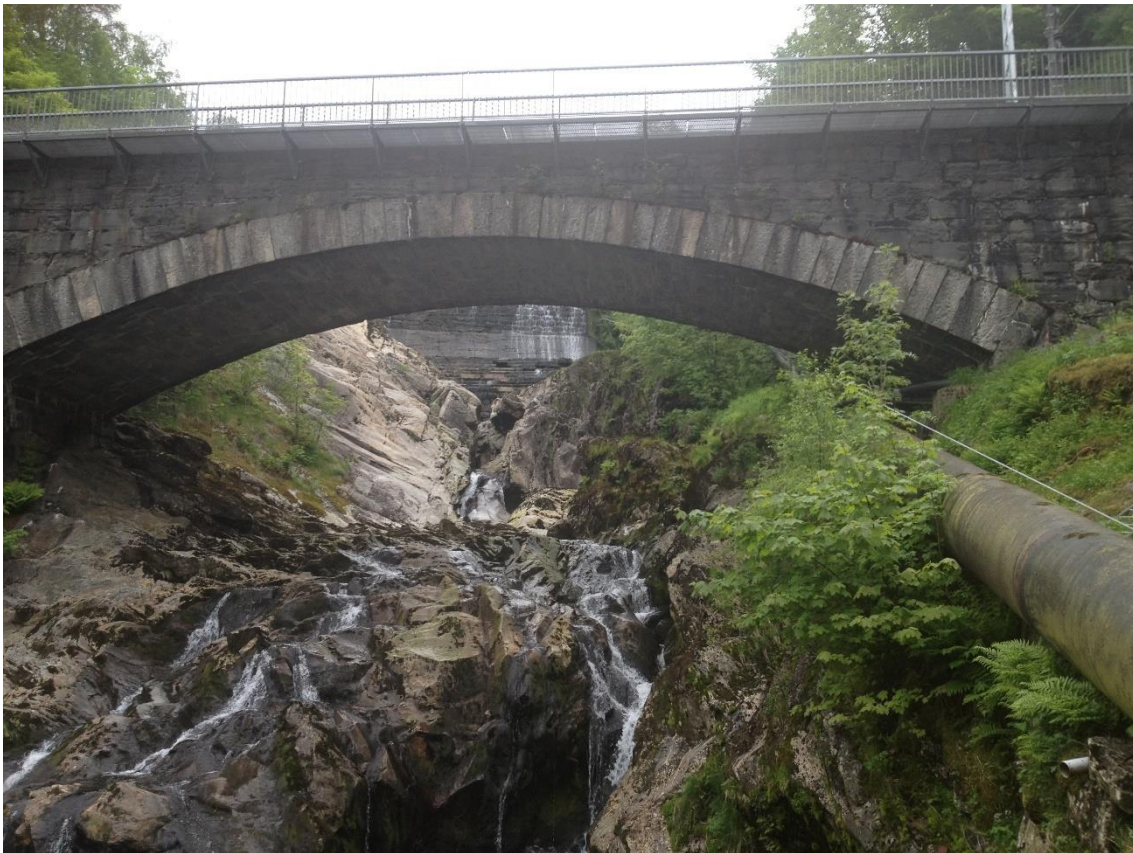
- Lysåpning hvelvbru, LxH = ca. 20 x 5 m.
- Flomareal under bru er ca. 80 m<sup>2</sup>.
- Fall på elv svært bratt oppstrøms og under bru.
- Flomavledningskapasitet under bru er tidligere beregnet til ca. 800 m<sup>3</sup>/s.

Bilde 2 Jernbanebru nedstrøms dam Trollkjelen (kan ses ca. 50 m oppstrøms)

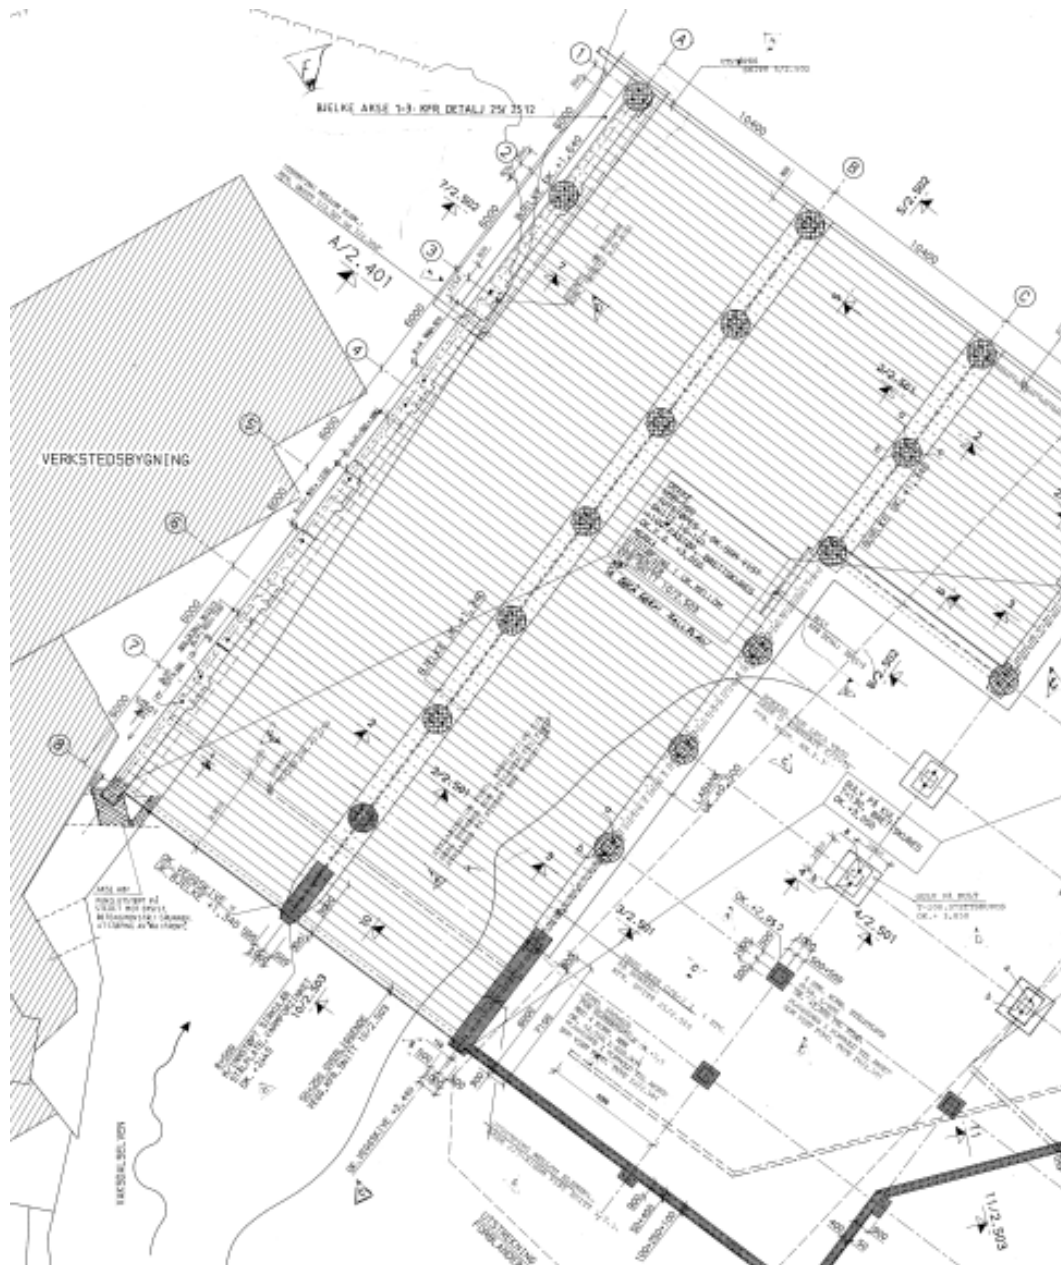
- Lysåpning innløp, areal  $A = \text{ca. } 87,9 \text{ m}^2$ .
- Bygget er fundamentert på stålrørspeler til fjell (Tegninger foreligger).

Figur 3 Flomkanal under Vaksdal Mølle (flomkanal er mellom akse A og C)

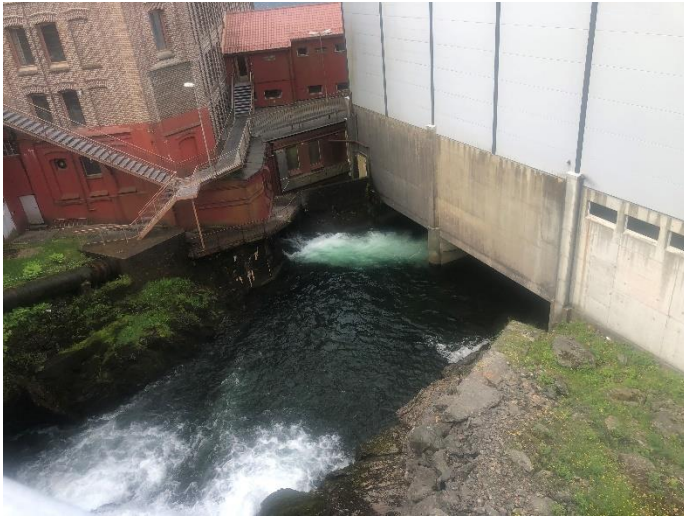
Bilde 3 Innløp til flomkanal under Vaksdal Mølle, ved lav vannføring.

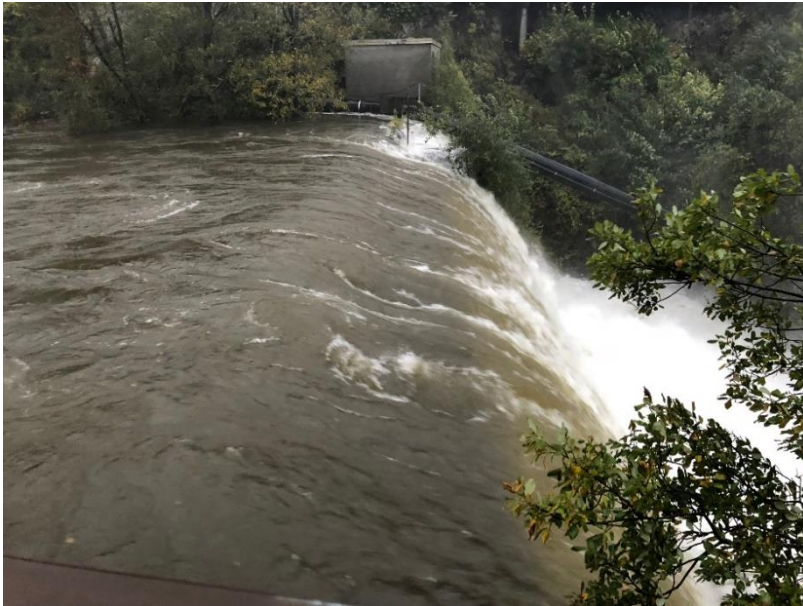
*Bilde 4 Flomvannstand, damkrone overtoppes også. Vannføring ca. 10-års flom (september 2018).*

Observert flom september 2018 tilsvarer ca. 10-års flom. Se Bilde 4 til Bilde 7

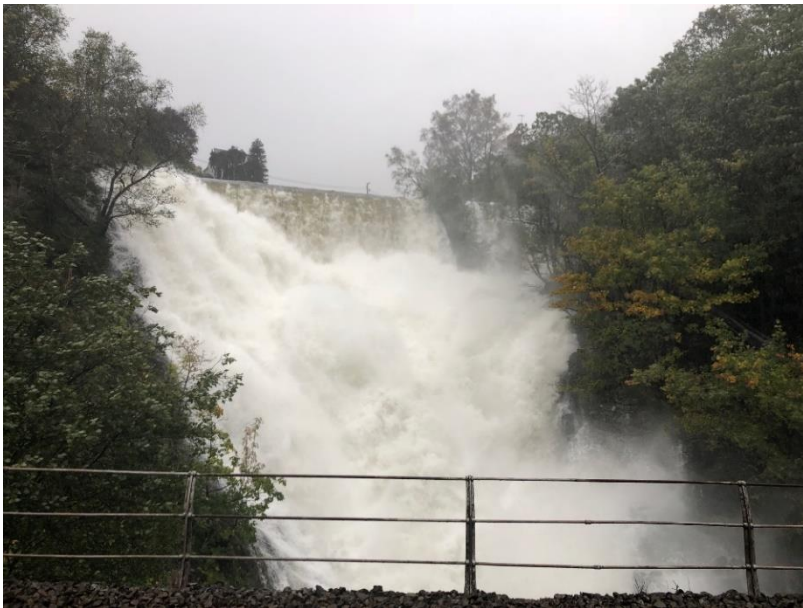
*Bilde 5 Vannføring rett nedstrøms dam. Flomvann samles i elveslukt mellom dam og jernbanebru (september 2018).*

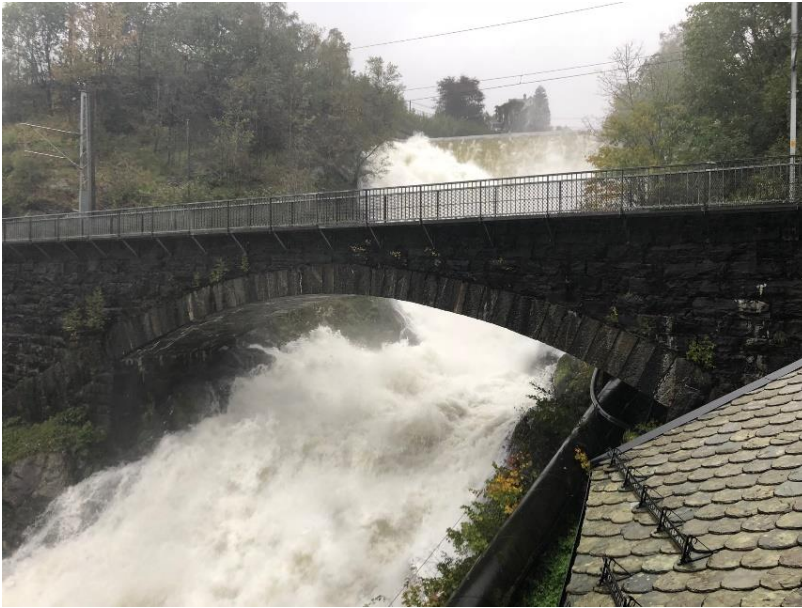
*Bilde 6 Vannføring under jernbanebru rett nedstrøms dammen. God klaring til underkant hvelvbru og brulandkar (september 2018).*

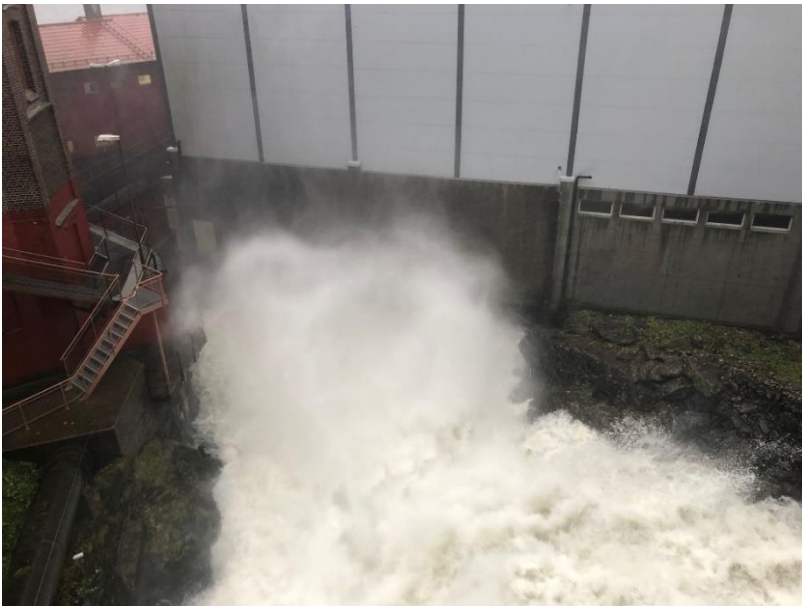
*Bilde 7 Vannføring ved innløp til flomkanal under Vaksdal Mølle (september 2018).*
