KVALITET C

Bilder fra aviser, teknisk rapport, befaring eller
regObs.no

EKSEMPEL KVALITET C - UTGLIDNING

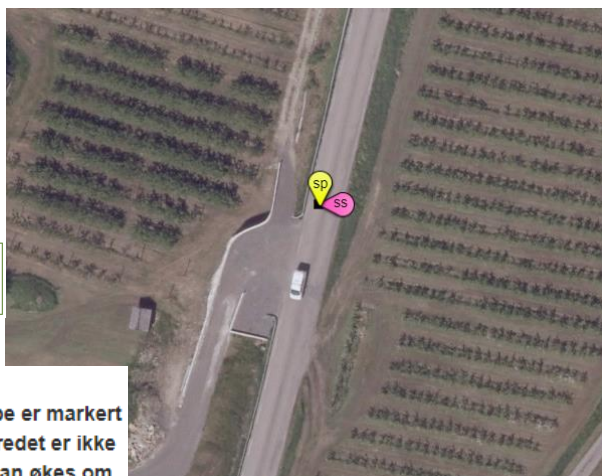
LUTRO

Skred som førte til skade på vei, veien ble ikke stengt. Terrengtype er markert som skjæring, og kun grøft berørt, derfor trolig en utglidning. Skredet er ikke synlig på flyfoto. Løsnepunkt og utløpspunkt er ukjent. Kvalitet kan økes om mer dokumentasjon er funnet.

- Dokumentasjon: Ingen funnet annet enn registrering.
- Lokalitet: Skredpunkt sikkert (eksakt)
- Dato og tidspunkt: Eksakt dato og god tidsusikkerhet (eksakt).
- Skred areal: Eksakt skredpunkt, men usikkert løsne- og utløpspunkt.
- Skredtype: Usikker skredtype pga ingen dokumentasjon.

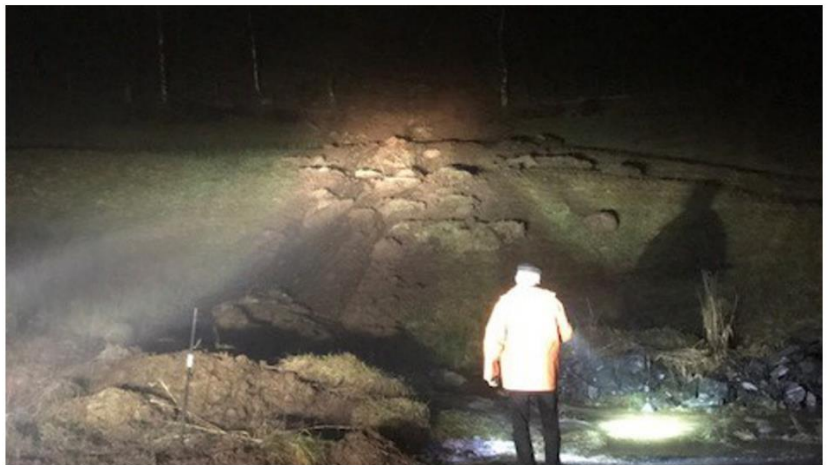
FOTO: NRK-TIPSAR

22. desember 2017 kl. 21:49 Ras på Eikerol i Fjaler - Det har gått eit jordras på fylkesveg 394 i Fjaler, som sperrar delar av vegen mellom Eikerol og Straumsnes. – Vegvesenet er på veg og skal rydde opp, fortel Roger Nedberge Hille ved Vegtrafikkentralen i Lærdal.

- Dokumentasjon: hendelse beskrevet i media med bilde tatt på natten. Ser ikke utløsningspunkt.

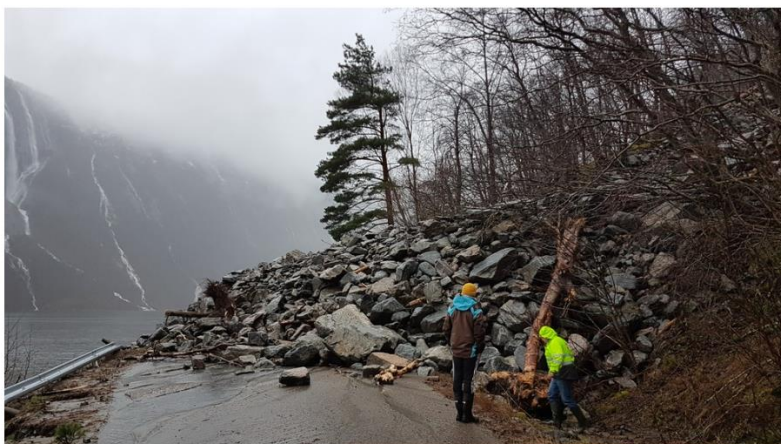
FOTO: KIM ANDRE OSLAND

Fleire vegar i Sogn og Fjordane er framleis stengde på grunn av ras, rasfare eller flaum. På Høyanger sørside er grenda Østerbø isolert då stort steinras stengjer den kommunale vegen langs vatnet.

STENGD: Høyanger kommune opplyser at entreprenøren er på staden for å vurdere raset og avgjere når ryddearbeidet kan starte.

- Dokumentasjon: God dokumentasjon fra media med bilde av hendelse. Begrenset informasjon om lokalitet.
- Lokalitet: skredpunkt usikkert (5km). Vet at «kommunal veg langs vatnet») er stengt. Veg ikke dekket av Google Street View. Lokalitet må stedfestes med høyere nøyaktighet, samt bekrefte skredtype for å fortjene bedre kvalitet.
- Dato og tidspunkt: Eksakt dato og god tidsusikkerhet (+/- 4t)
- Skredareal: Usikkert skredpunkt , utløpspunkt og løsnepunkt.
- Skredtype: Usikker skredtype pga. ingen dokumentasjon eller informasjon fra løsnområdet. Det synes å være flomskred, men kan ikke utelukke at det er utløst som noe annet lengre oppe i siden.

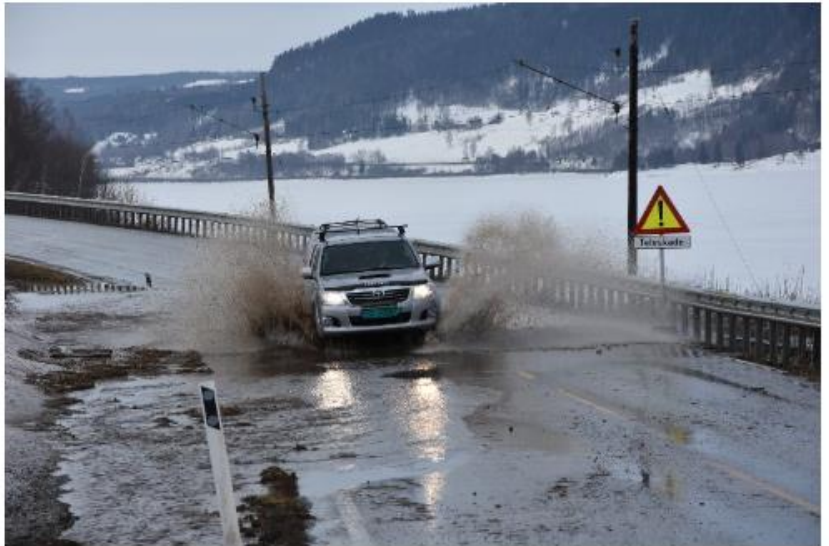
Bilde: GD, April 2018

Her flommer vannet over på rv 213 mellom Moelv og Lillehammer

FLOM: Det dannet seg en innsjø på Fv 213 ved Velang gård torsdag morgen. Foto: Einar Lyngar

- Dokumentasjon: Dårlig dokumentert i form av bilder, men god beskrivelse og nyhetsartikkel vedlagt.
- Lokalitet: Vanskelig å stedfeste lokalitet basert på dokumentasjon.
- Dato og tidspunkt: Eksakt dato og god tidsusikkerhet (+/- 4t).
- Skred areal: Usikkert skredpunkt og utløpspunkt. Løsnepunkt ukjent.
- Skredtype: Usikker skredtype (vanskelig å bedømme ut i fra dokumentasjon)

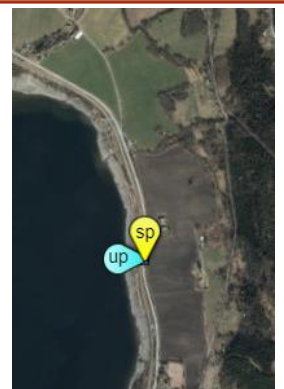
Velang gård, Ring, Hedmark

Sørpeskred nedenfor Fv 3 ovenfor Velang gård ved Ring, Hedmark. Raset har tatt med seg store mengder vann ned på Fv 213 som gjorde at vegskulderen så ut til å være truet Usikkert om dette er et reelt sørpeskred ellers om det er bekken som har tatt med seg sørpe m.m. Ingen registrerte skader, og tidspunkt er usikkert. Dokumentasjon stammer fra nyhetsartikkel. Skredpunkt er sjekket opp mot google street view og kan stedfestes til +/- 100m. Sørpeskredet får kvalitet C på grunn av at det er noe tilgjengelig dokumentasjon som kan bekrefte skredpunkt og utløpspunkt til en viss grad.

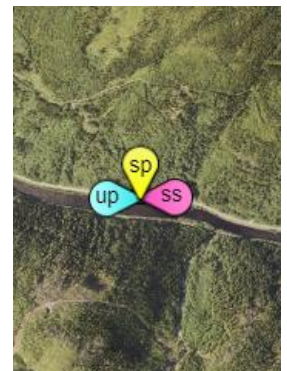
Renåa

Sørpeskred løsnepunkt på Ev. 14 ved Reinå i Stjørdal. Tidspunkt kan være usikkert. Skredet løsnepunkt fra dalsiden 0-50 m over veien og har blokkert veien lengde mellom 10-50 m. Antatt volum er $< 10m^3$. Det er registrert skadepunkt på vei. Skredpunkt, utløpspunkt og skadeppunkt er usikkert. Hendelsen får kvalitet C ettersom det foreligger en beskrivelse av hendelsen, men får ikke høyere kvalitet på bakgrunn manglende dokumentasjon som kan bekrefte lokalitet og skredtype.

- Dokumentasjon: Dårlig dokumentert i form av bilder, men god beskrivelse
- Lokalitet: Vanskelig å stedfeste lokalitet basert på dokumentasjon.
- Dato og tidspunkt: Usikkert tidspunkt
- Skred areal: Usikkert skredpunkt og utløpspunkt. Løsnepunkt ukjent.
- Skredtype: Usikker skredtype (vanskelig å bedømme ut i fra dokumentasjon)
