Deponi Udduvoll – konsekvensvurdering naturmiljø

RAPPORT

Rapport nr.: 1	Oppdrag nr.: 26235001	Dato: 03.03.2017	
Kunde: SG Entreprenør AS			
Deponi Udduvoll– konsekvensvurdering naturmiljø			
Sammendrag:			
<p>Planområdet ligger sør i Melhus kommune, mellom E39 og Fv734. Størrelsen på planområdet er 357 daa og består i dag av skogsterreng og noe dyrket mark.</p> <p>Hensikten med planen er å legge til rette for et deponi for rene jord- og steinmasser, samt å få større og bedre landbruksareal på eiendommene.</p> <p>I denne rapporten er områdets verdier for naturmangfold og påvirkningen av massedeponiet beskrevet, samt gjennomført en konsekvensvurdering. Avbøtende og kompenserende tiltak er vurdert. Det er også gjort en vurdering etter naturmangfoldloven §§ 8-12.</p> <p>Konsekvensvurdering for de ulike naturtemaene er oppsummert under:</p>			
Flora			
Anleggsfase: middels til stor negativ konsekvens			
Etter anleggsfase: middels til stor negativ konsekvens

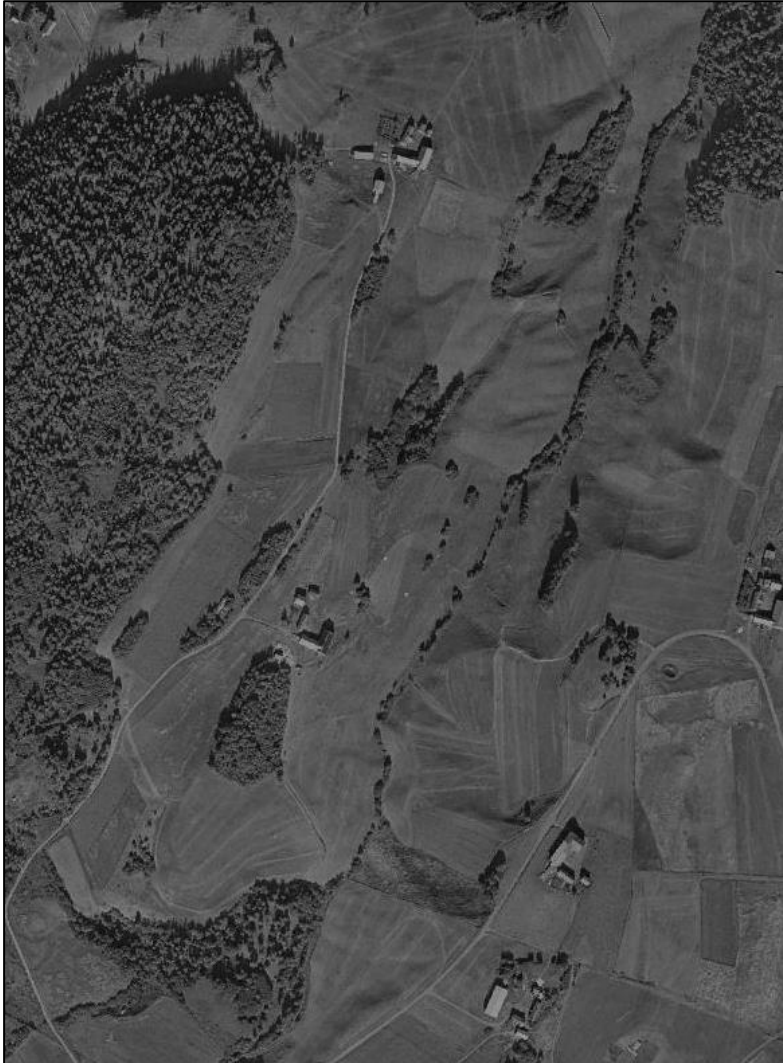
Figur 3-2. Flyfoto over området fra 1956. Bekken gjennom planområdet sees som en smal skogsstripe gjennom bildet. Kilde: Norge i bilder

Planområdet ligger i en dal som går i sør-nord-retning. Tidligere har det meste av planområdet vært avskoget og brukt som beite (figur 3-2). I disse områdene er det nå enten plantet med gran eller det finnes ung gråorskog/almeskog. Deler av området er i dag inngjerdet og benyttes til beite. Bakken her er tråkk- og gjødselpåvirket. Noe beitepåvirkning regnes som positivt da dette hindrer gjengroing og en får innslag av andre typer arter, slik som beitemarkssopp. Geologiske forhold sammen med lokalklimaet i dalen gir produktive forhold med nokså kalkkrevende vegetasjon.

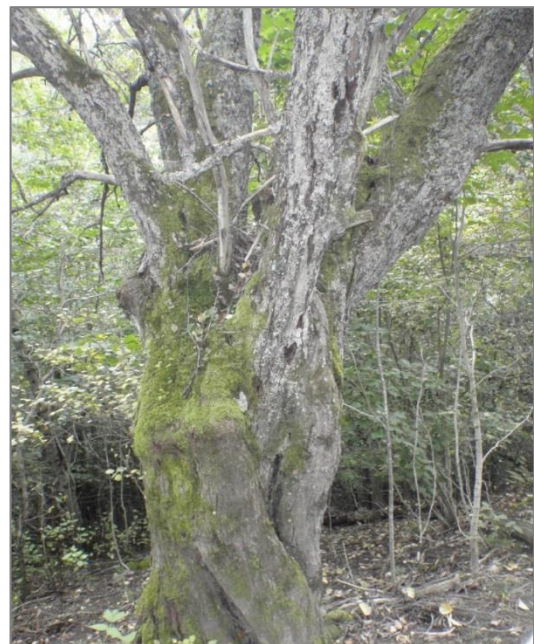
Figur 3-4. Edelløvskogen med alm finnes i delvis bratt terreng (til venstre), og med individer opp mot 100 år (til høyre).

På vestsiden i planområdet er det registrert en lokalitet med edelløvskog med utforming alm-lindeskog (BN00089972), hvor alm utgjør edelløvtrærne (figur 3-4). Alm er en trua art kategorisert som VU-sårbar på norsk rødliste. Tilbakegangen er grunnet sykdom (almesjuke) og nedbeiting av hjortevilt (Henriksen & Hilmo 2015). I tillegg til selve lokaliteten forekommer det alm i området rundt. Edelløvskoglokaliteten inneholder gammel alm opp mot 100 år. Bunnsjiktet inneholder frodig lågurt-vegetasjon og stedvis friskere høystaudeutforminger, med arter som kranskonvall, storklokke, trollbær og firblad. Blåveis er registrert i området, med usikker presisjon (artskart.no). Noen av almene med stor dimensjon har falt over og vil gi gode død-ved-habitat fremover. To lavarter trekkes frem som indikatorarter på den rike skogen; almelundlav (*Bacidia rubella*) og stor vulkanlav (*Acrocordia gemmata*) (Klepsland & Laugsand 2013). Den mest verdifulle delen av lokaliteten ligger høyest i terrenget, hvor de eldste trærne står. Sørvest for denne lokaliteten ligger en liten edelløvskogslokalitet, også med almeskog. Denne har mye av de samme kvalitetene som forutgående lokalitet, men har ikke like gamle trær, og er mer gjødselpåvirket fra tilgrensende landbruksarealer.

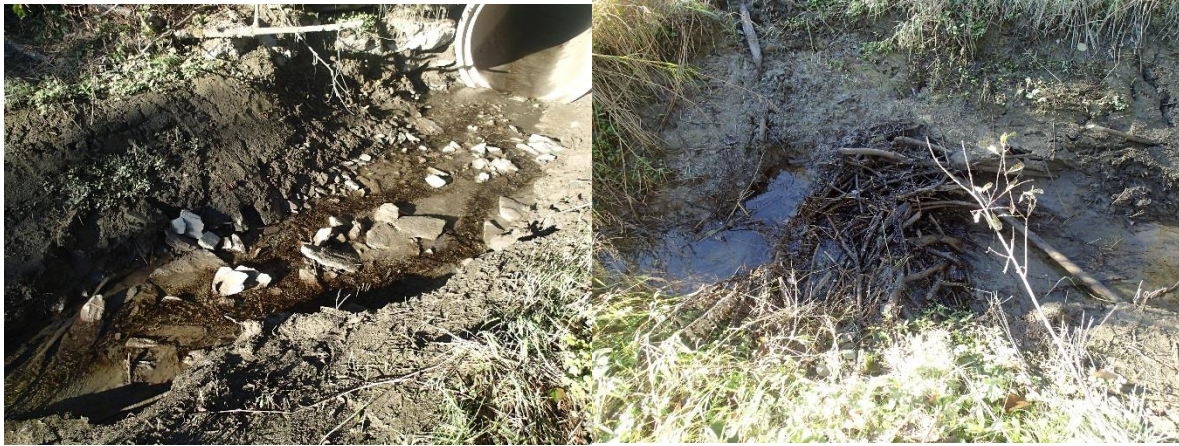
Figur 3-5 Bildet til venstre viser området rett oppstrøms kulvert under E39. Bildet til høyre viser typisk vandringshinder som har oppstått på strekningen.

Reitanbekken renner gjennom hele planområdet før den først krysser Fv735, før den krysser E39 med utløp i Gaula nedstrøms Udduvoll bru. Bekken har stor verdi i nedre del fra Gaula og opp til rett oppstrøms Fv73, da denne delen har potensial for sjørørret. Bekken er tidligere undersøkt ved to anledninger med tanke på anadrom fisk (Bergan 2015). Ved siste undersøkelse i 2014 var kulvert under E39 fylt igjen med masser i så stor grad at det var umulig for fisk å komme forbi. Dette har nå blitt ordnet og fisken har fri passasje forbi E39. Strekningen mellom E39 og Fv735 har derimot flere steder med mye opphoping av greiner og små trær, slik at det kan se ut til at det er stopp for fisken ikke langt ovenfor E39 (figur 3-5). Dette underbygges av at det ved elfiske ikke ble fanget fisk lenger opp enn ca. 20 m oppstrøms kulvert under E39. Det ble totalt fanget en ørret nedstrøms kulvert og to ørreter rett oppstrøms kulvert. Det var svært lav vannføring på undersøkelsestidspunktet og det er rimelig og tro at fisk kan ha svømt ut i Gaula pga den lave vannføringen. Naturlig vandringshinder for sjørørret ligger rett oppstrøms Fv735, vist med rød sirkel i kart under (figur 3-6).
