**Skredfarevurdering for  
del av gbnr. 496/7 på  
Sæla, Sunnfjord  
kommune**

Sunnfjord Geo Center

I kartlagt område står det i dag eit reiskapshus. Det er planar om å gjere dette om til eit vedlager. Skredfarevurderinga er utført for tiltak i tryggleiksklasse S1.

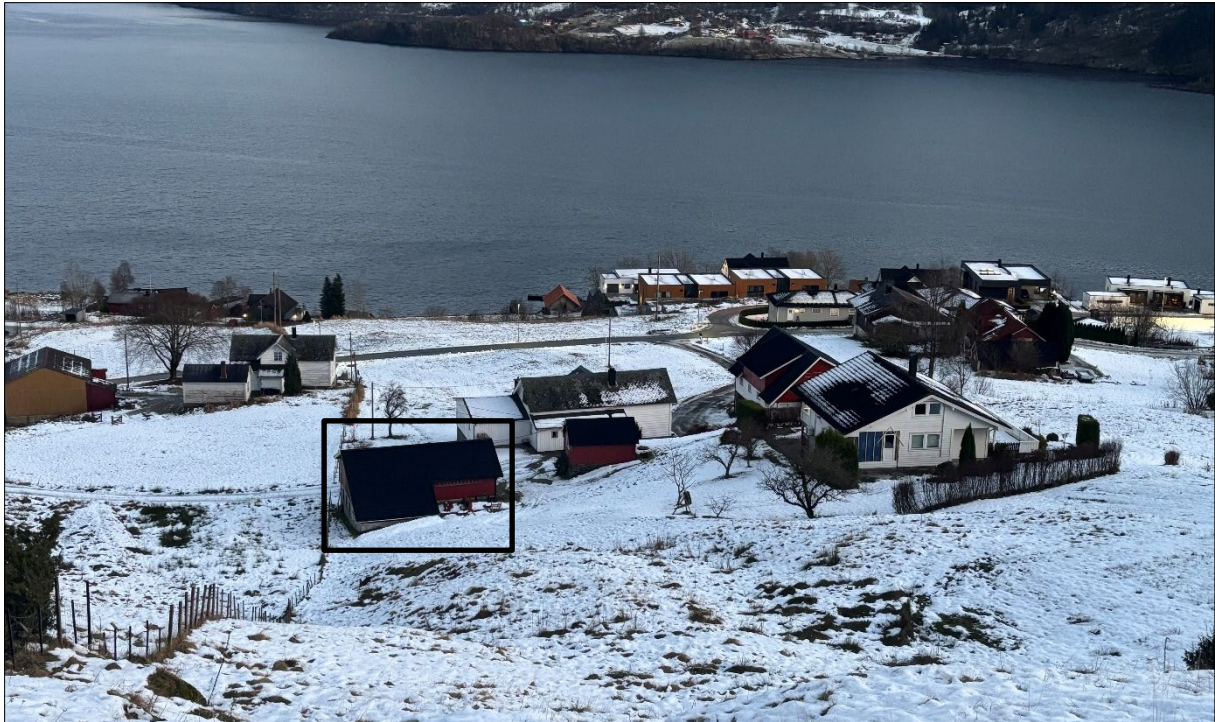
Figur 2: Bilete tatt mot søraust frå nedre del av påverknadsområdet ned mot kartlagt område. Kartlagt område er markert med svart omriss.

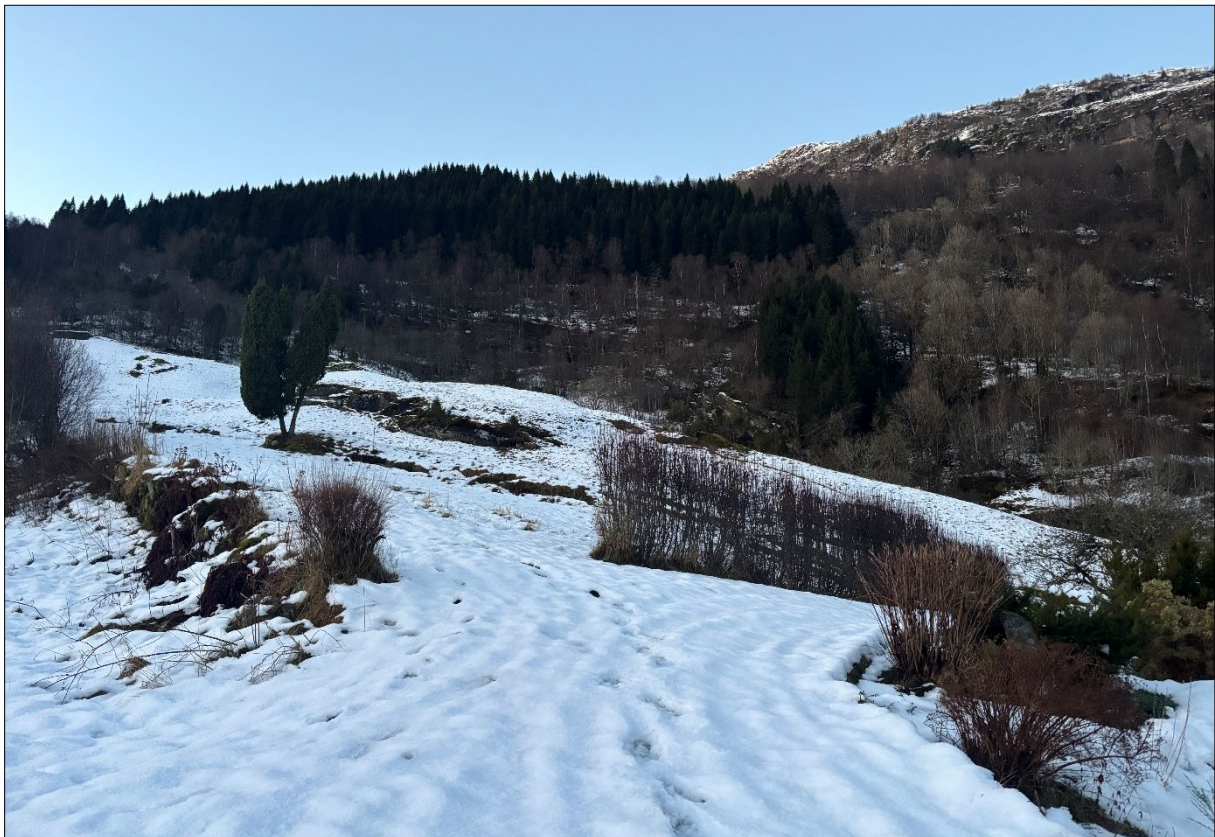
Figur 3: Biletet tatt frå kartlagt område mot vest-nordvest, og viser nedre del av påverknadsområdet direkte bak kartlagt område. Fjellområda lengst vekk i bilete (oppe høgre) viser opp mot Vindkjegla (688 moh.), som ikkje er ein del av påverknadsområdet, grunna det slake terrenget ved Kringla.

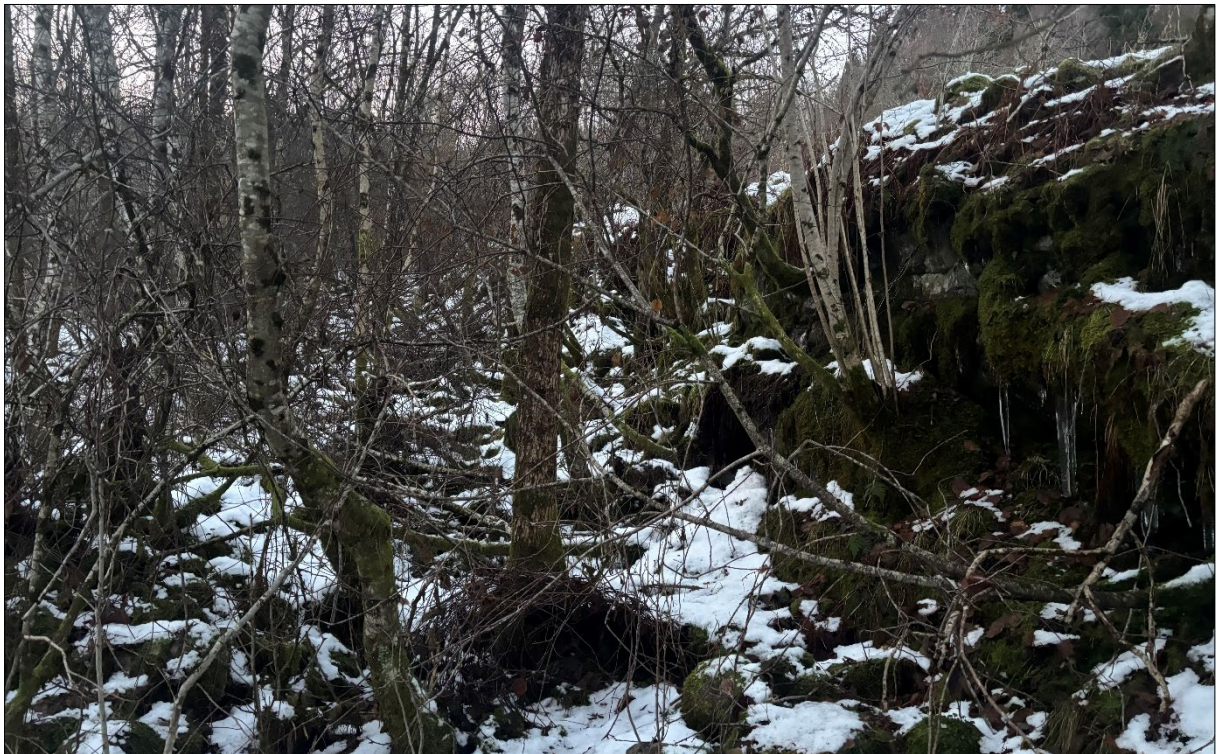
Figur 7: Fjell i dagen langs ein liten fjellrygg som går frå Sælaelva mot aust. Ryggen er om lag 2 – 3 meter høg. Infopunkt 2.

Under synfaringa vart det observert fjell i dagen som blottingar fleire stadar i nedre del av påverknadsområdet (Figur 9), langs små fjellryggar (Figur 7) og i dei avgrensa hamrane i nordleg del av påverknadsområdet. Foliasjonsplana i fjellet har eit fall på kring  $30^\circ$  mot nord-nordaust, og samsvarar med NGU sine målingar (Figur 8). Det er ingen høge fjellparti i vestleg del av påverknadsområdet som kan føre til steinsprang mot kartlagt område, og i nord er det ei ryggform som skjermar kartlagt område mot skråninga og dei avgrensa hamrane i nord. Det er vurdert at det ikkje er fare for steinsprang eller steinskred i kartlagt område.

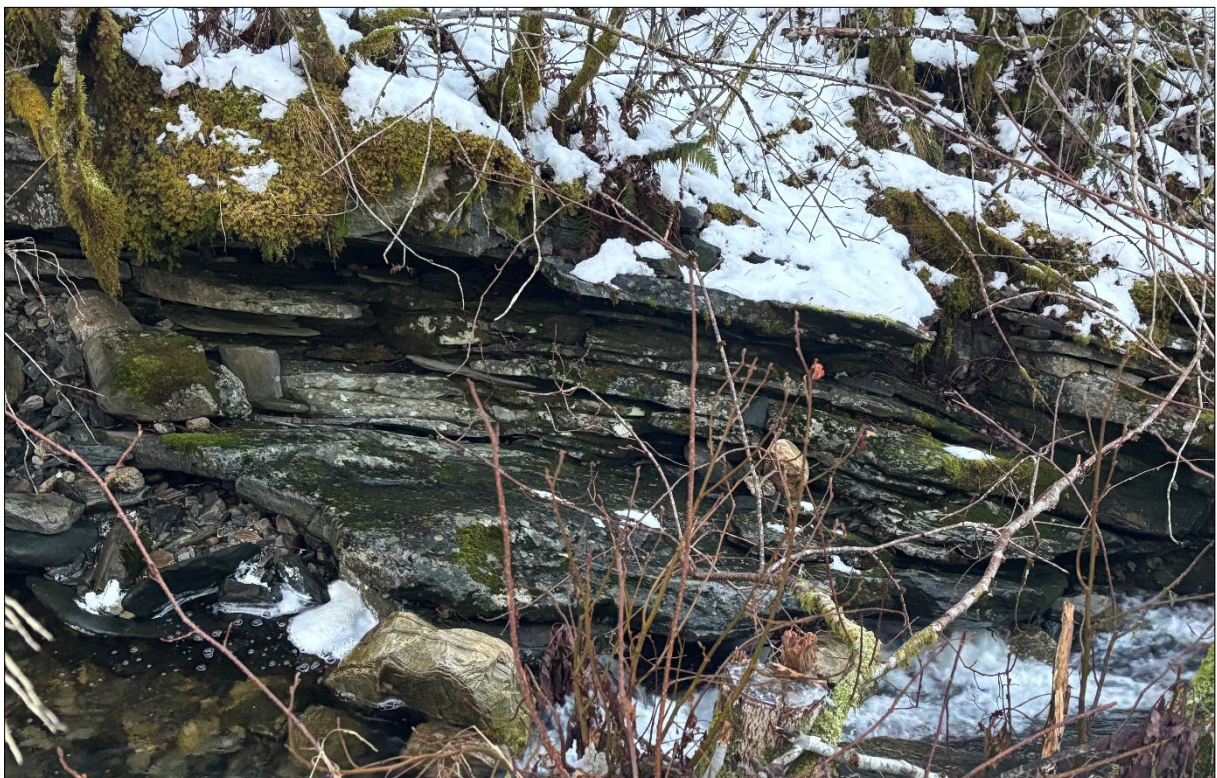
Figur 8: Fjell i dagen langs Sælaelva (infopunkt 3). Foliasjonsplana i berggrunnen har eit fall på 30 grader mot nord-nordaust, og samsvarar med NGU sine målingar.

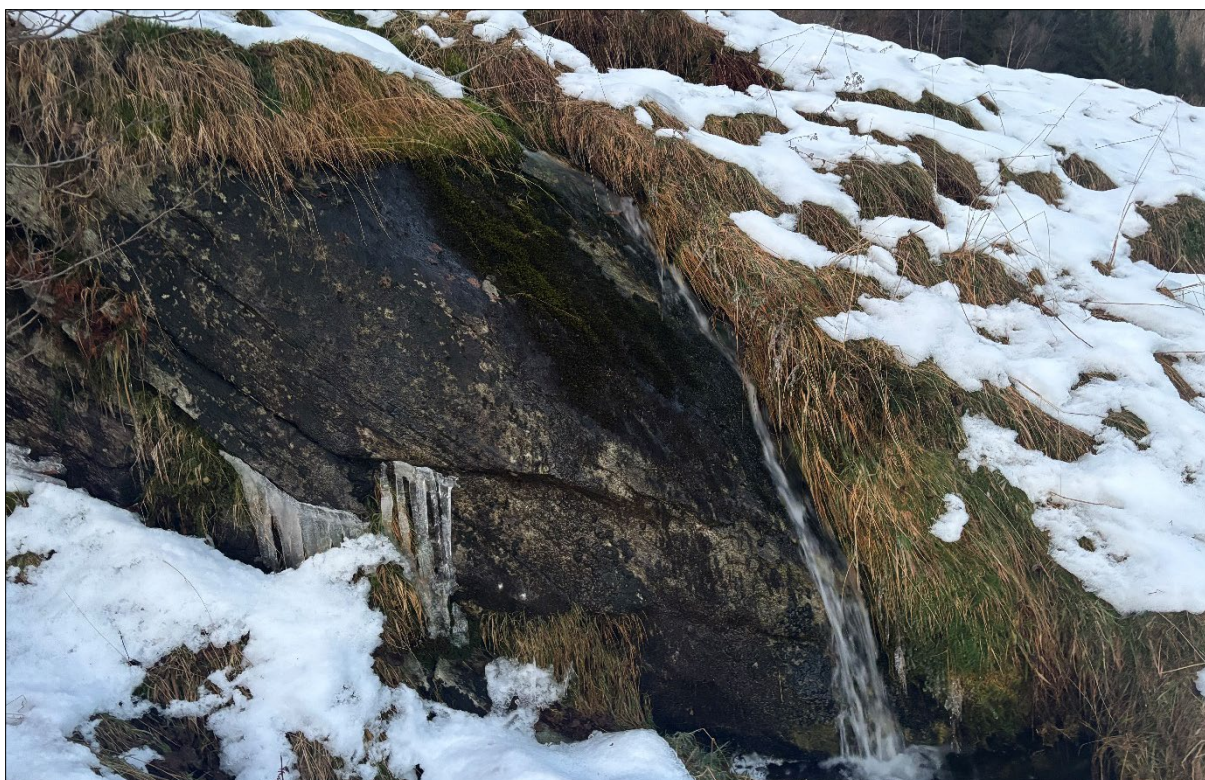
Figur 9: Fjell i dagen langs dreneringsvegen som kjem ned frå vest-nordvest. Lausmassedekket i området er hovudsakleg mindre enn 20 cm tjukt. Infopunkt 4.

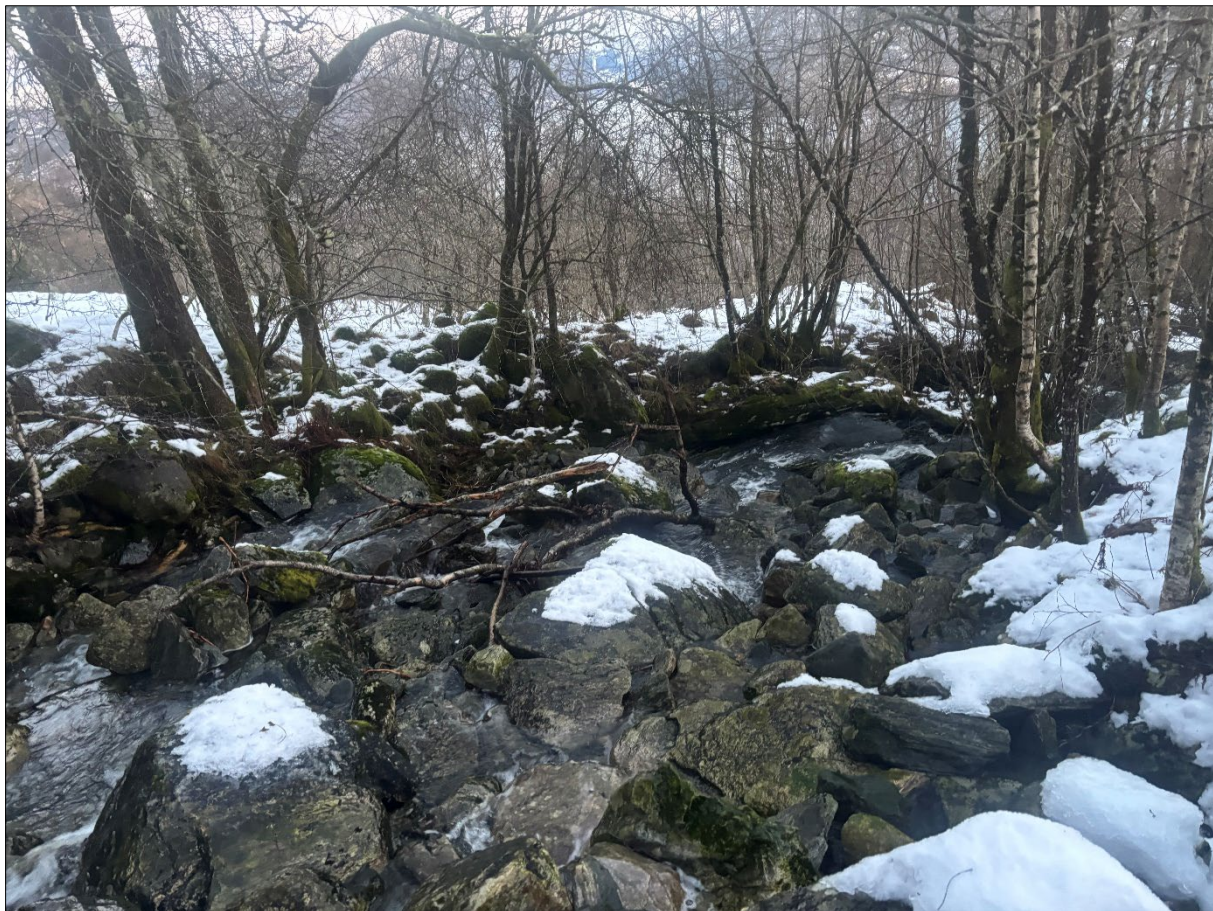
Figur 11: Biletet viser lausmassane som ligg i Sælaelva. Lausmassane består hovudsakleg av grovt materiale (stein og blokker), der finare materiale er vaska ut. Infopunkt 5.

Synfaringa stadfestar at lausmassane består av moreneavsetjingar, men det vart observert fjell i dagen fleire stadar i påverknadsområdet. Det kan vere lommer med tjukkare lausmassar, men mektigheita til lausmassane er hovudsakleg tynt, hovudsakleg mindre enn 20 cm tjukt (Figur 12). Lausmassane er eksponert langs Sælaelva og mindre dreneringsvegar, og består av grovt materiale (stein og blokker), då størsteparten av dei finare lausmassane er vaska vekk (Figur 11).

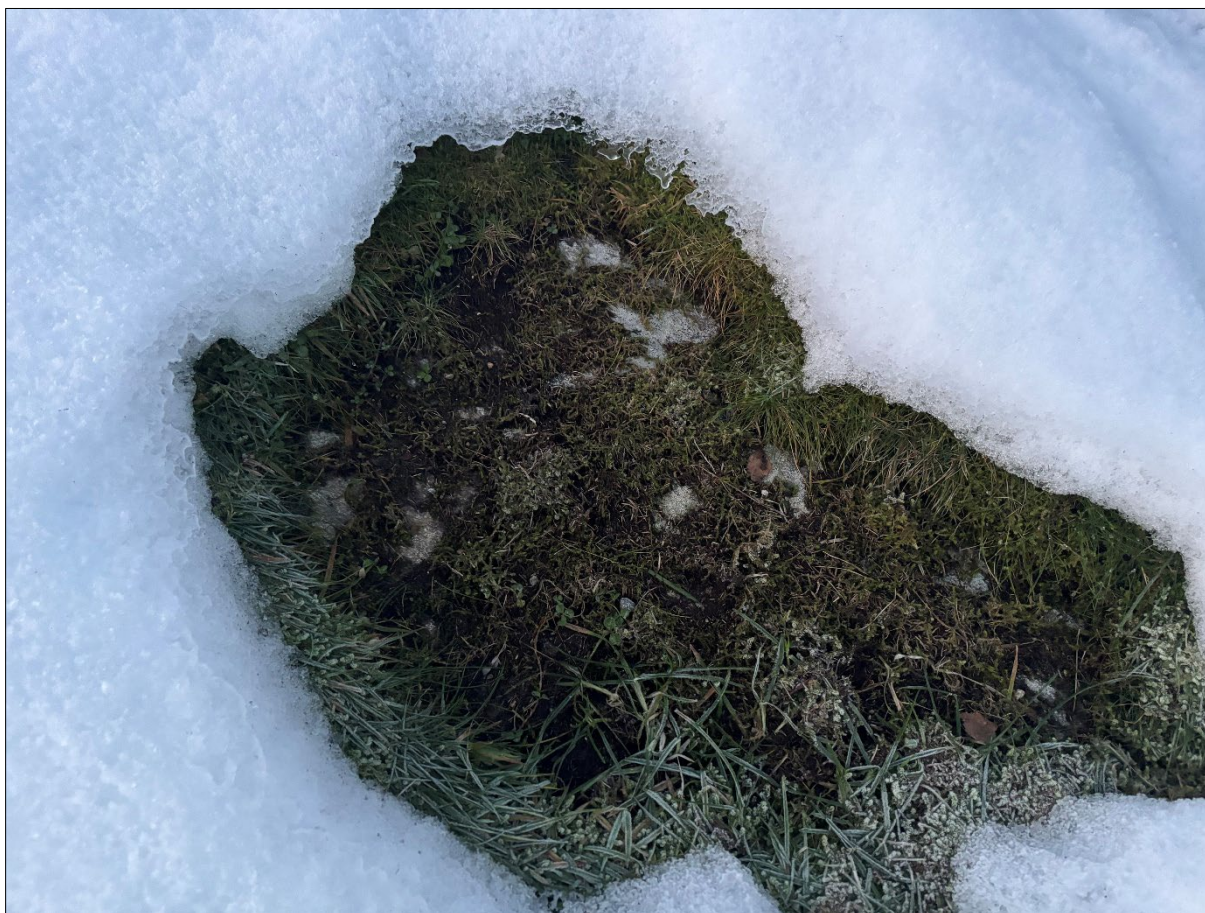
Figur 12: Fjell i dagen ved infopunkt 6, sør for kartleggingsområdet. Lausmassedekket er hovudsakleg under 20 cm i påverknadsområdet.

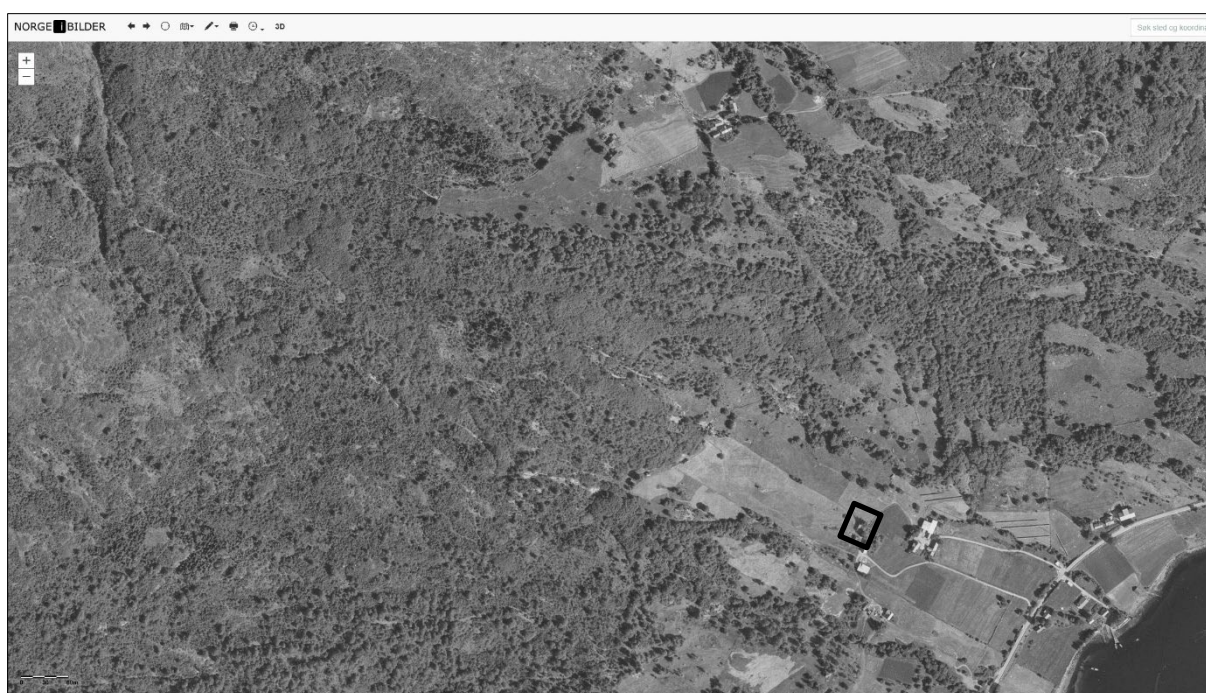
Figur 15: Flyfoto frå 1965. Kartlagt område er innafor svart rektangel. Vertikalfoto: norgeibilder.no

Flyfoto er studert med omsyn til skredhendingar, og det er ikkje observert spor etter skredhendingar på dei studerte flyfotoa. Nyaste og eldste flyfoto er vist i Figur 14 og Figur 15.

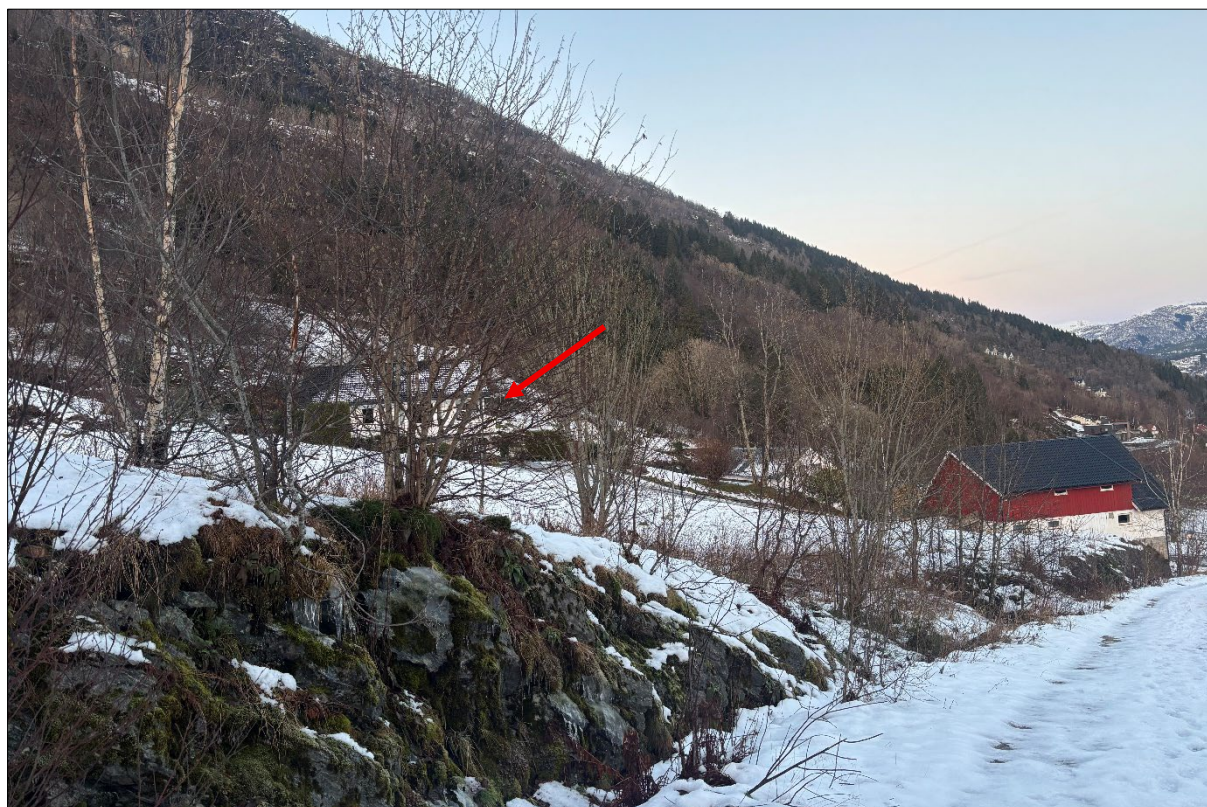
Figur 21: Bilete viser fjellryggen som kjem ned frå vest (infopunkt 2), og viser at den skjermar gardstunet ved kartlagt område for eventuelle skredhendingar langs Sælaelva. Kartlagt område ligg bak hovudhuset på garden (markert med raud pil).

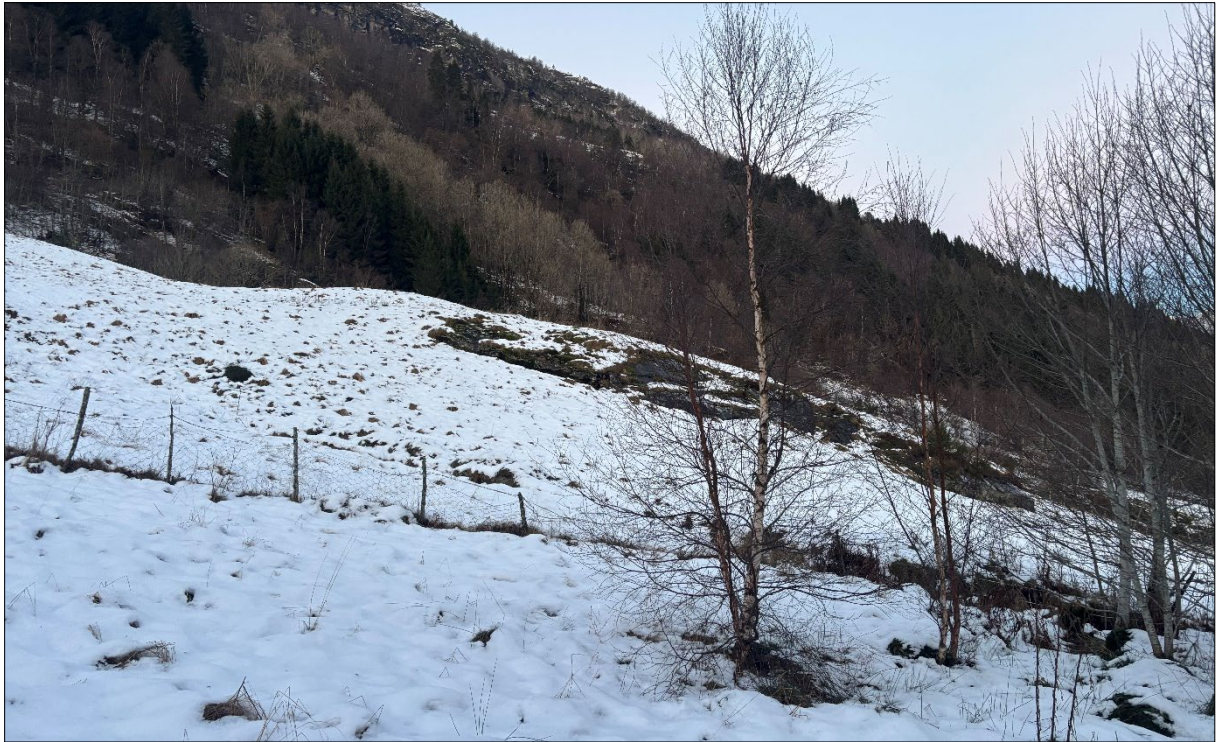
Figur 22: Fjell i dagen i innmarka ovanfor kartlagt område. Fjellpartiet er ein del av fjellryggen ved infopunkt 7.

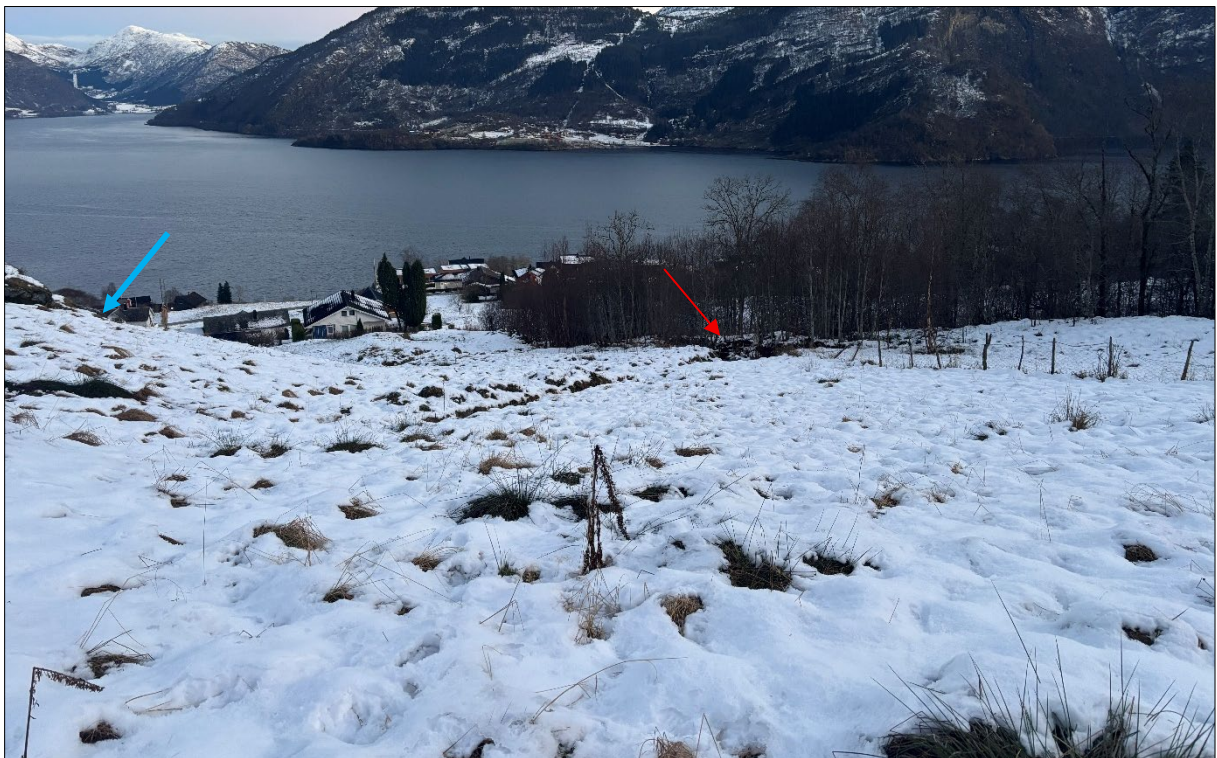
Figur 23: Dreneringsvegen som kjem ned i midtre del av påverknadsområdet (infopunkt 4) renn ut vest for gardstunet ved kartlagt område (raud pil). Reiskapshuset i kartlagt område ligg bak ryggforma til venstre i biletet (blå pil).

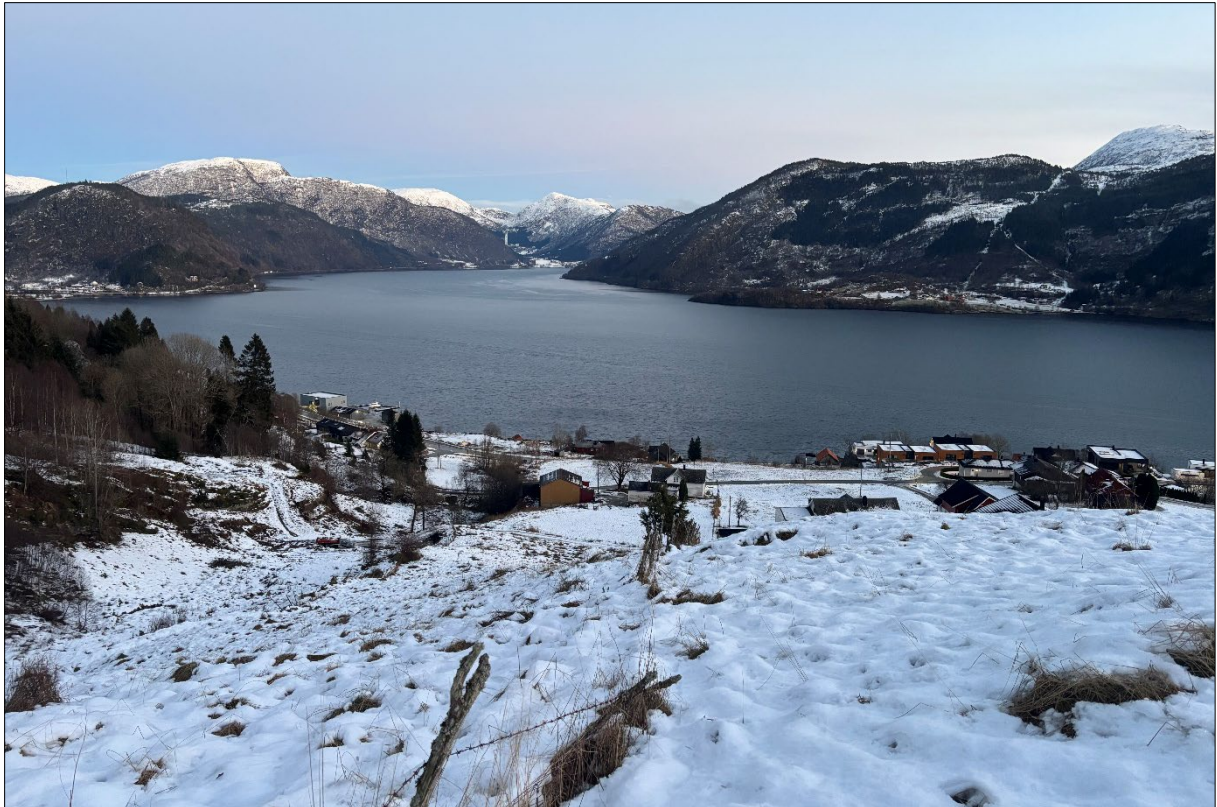
Figur 24: Bilete tatt frå fjellryggen ved infopunkt 7 ned mot kartlagt område. Bilete viser at ryggforma dannar eit djupt relieff mellom fjellsida i nord (mot Kringla) og kartlagt område.
