# Skredfareutredning – Søylandsveien helsehus og dag- og aktivitetssenter

10246931-RIGberg-R01

Fareutredning i henhold til NVEs bransjestandard for  
skred i bratt terreng

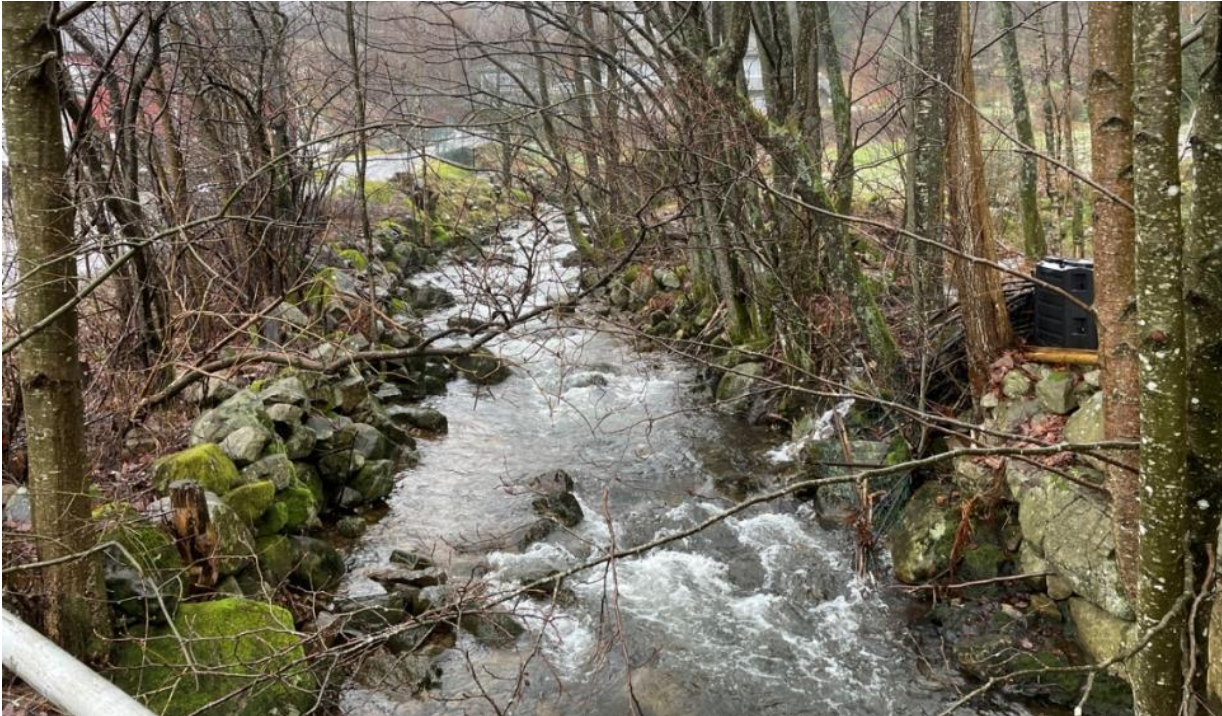
Bilde 1: Bekk som renner øst for kartleggingsområdet. Informasjonspunkt nr. 1 i vedlegg 5. Bildet er tatt mot nordvest.

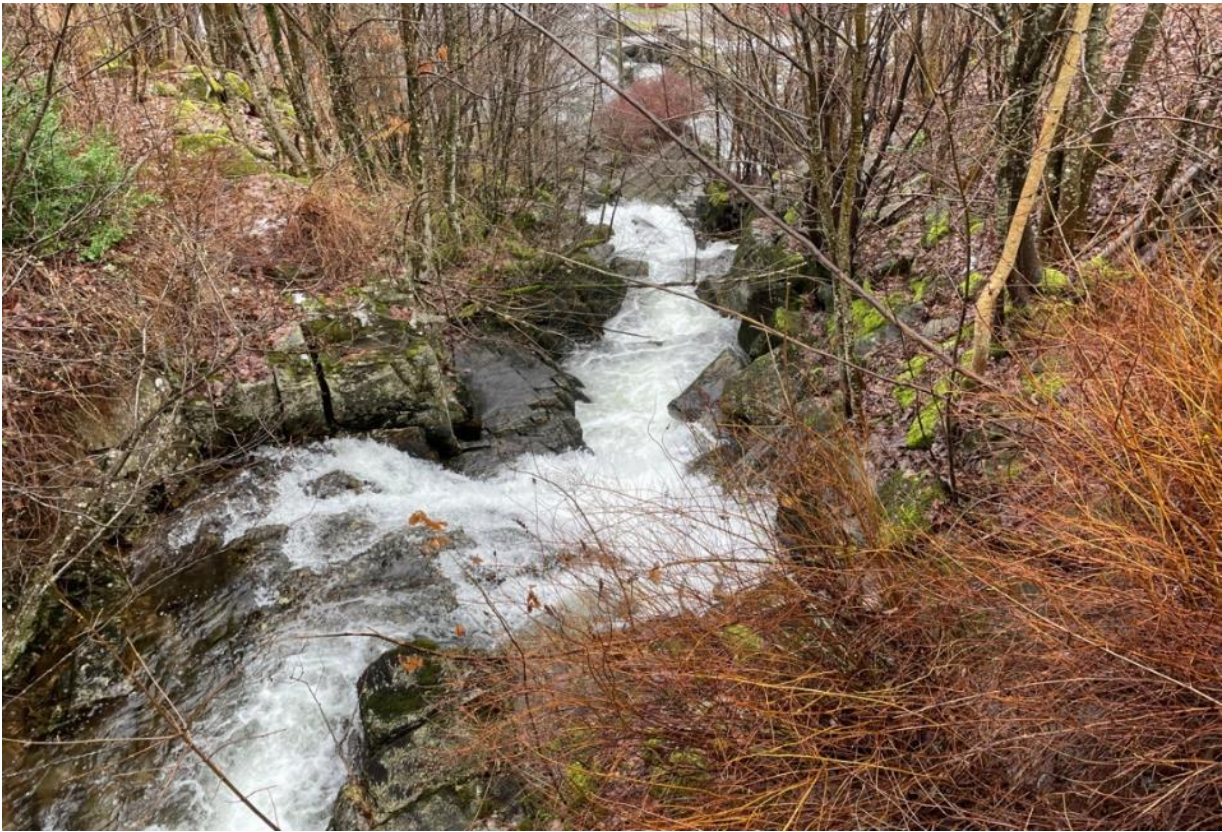
Bilde 3. Bekk som renner øst for kartleggingsområdet. Informasjonspunkt nr. 2 i vedlegg 5. Bildet er tatt mot sørøst.

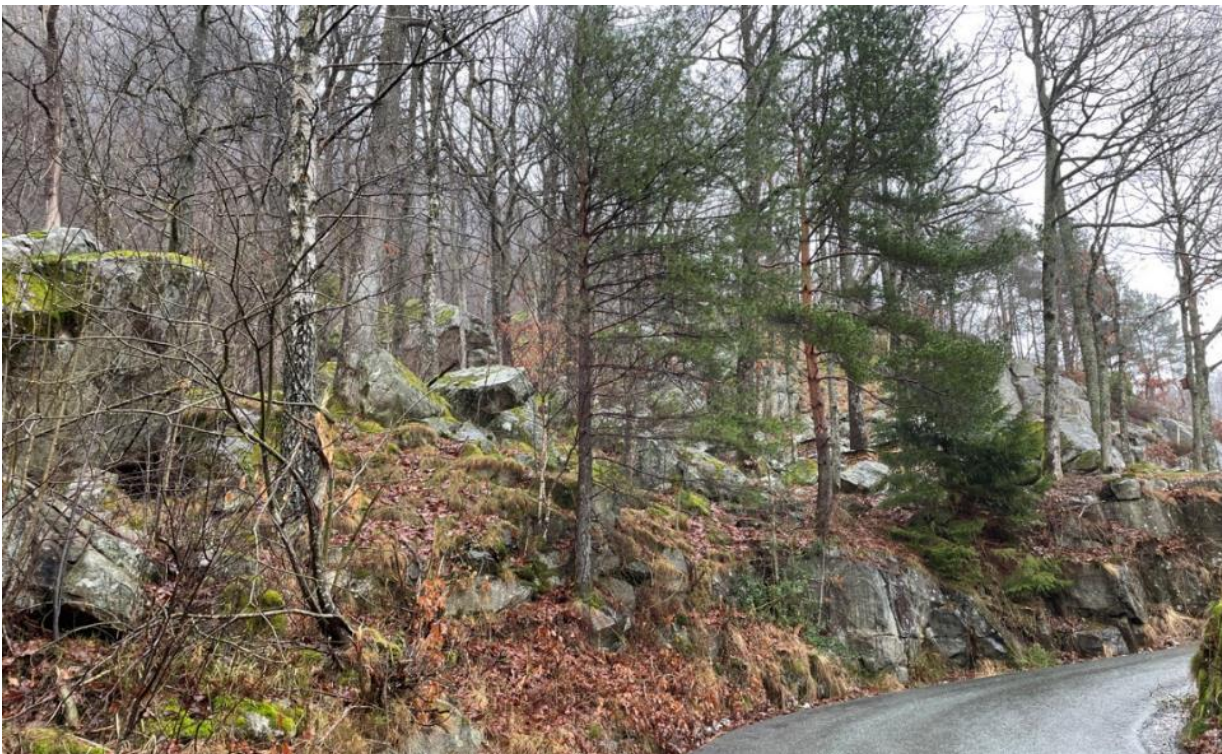
Bilde 4. Steinsprangblokker som har nådd helt ned til vei som går til boliger. Informasjonspunkt nr. 3 i vedlegg 5. Bildet er tatt mot øst.

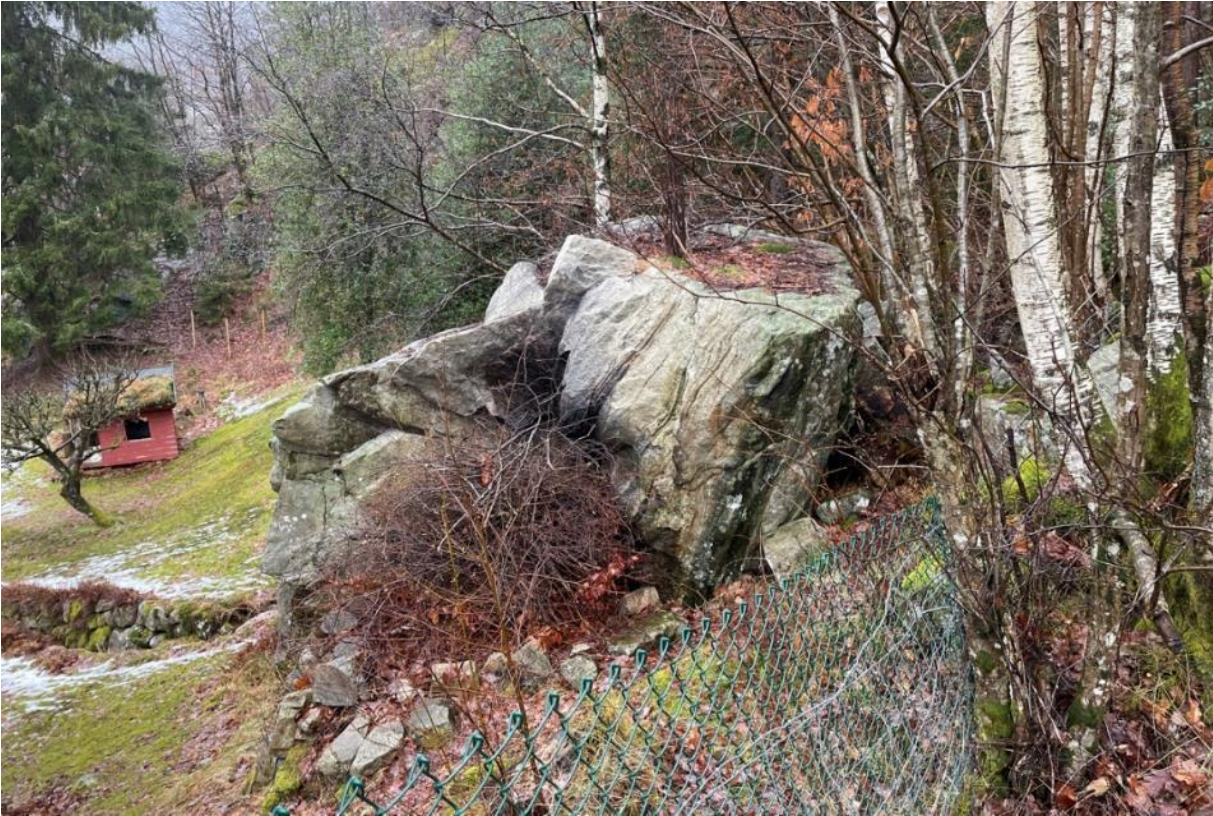
Bilde 5: Steinblokk som har stoppet i hagen bak bolig (Nesmarka 31). Informasjonspunkt nr. 3 i vedlegg 5. Bildet er tatt mot nordvest.

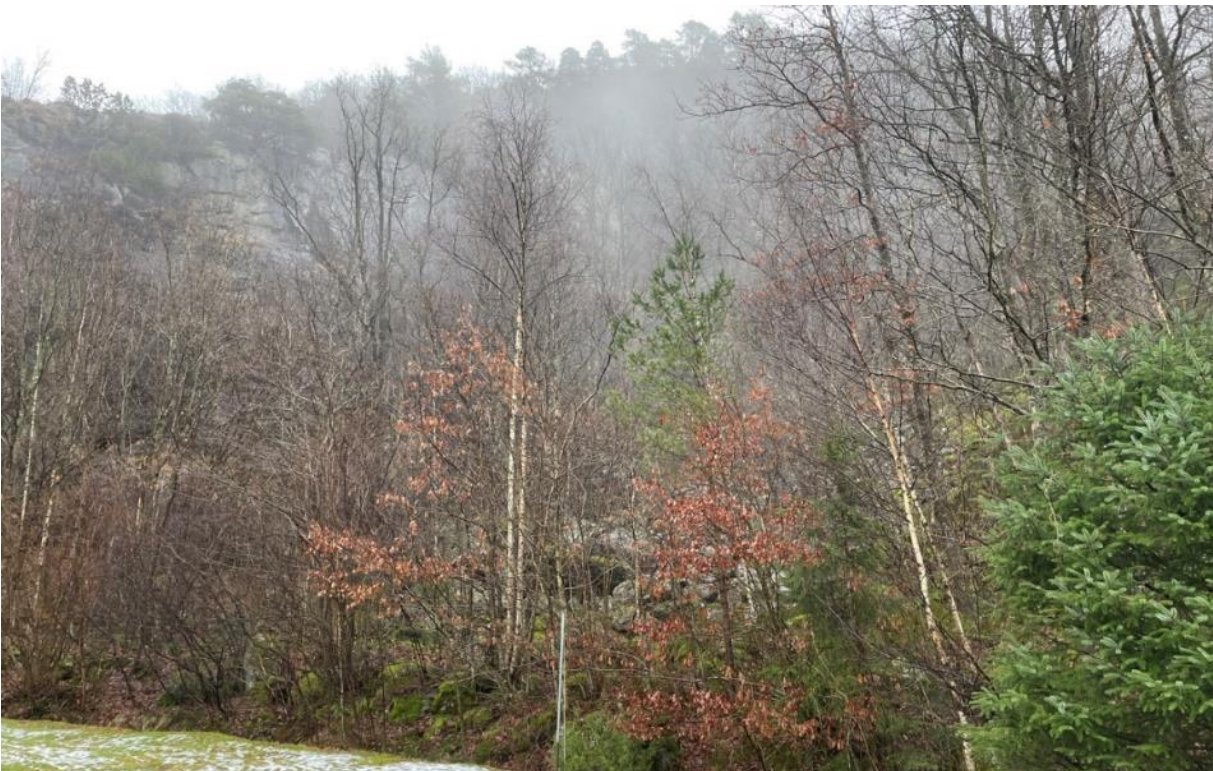
Bilde 6: Urmasser har nådd helt ned til jorde/plenkant. Informasjonspunkt nr. 4 i vedlegg 5. Bildet er tatt mot nordøst.

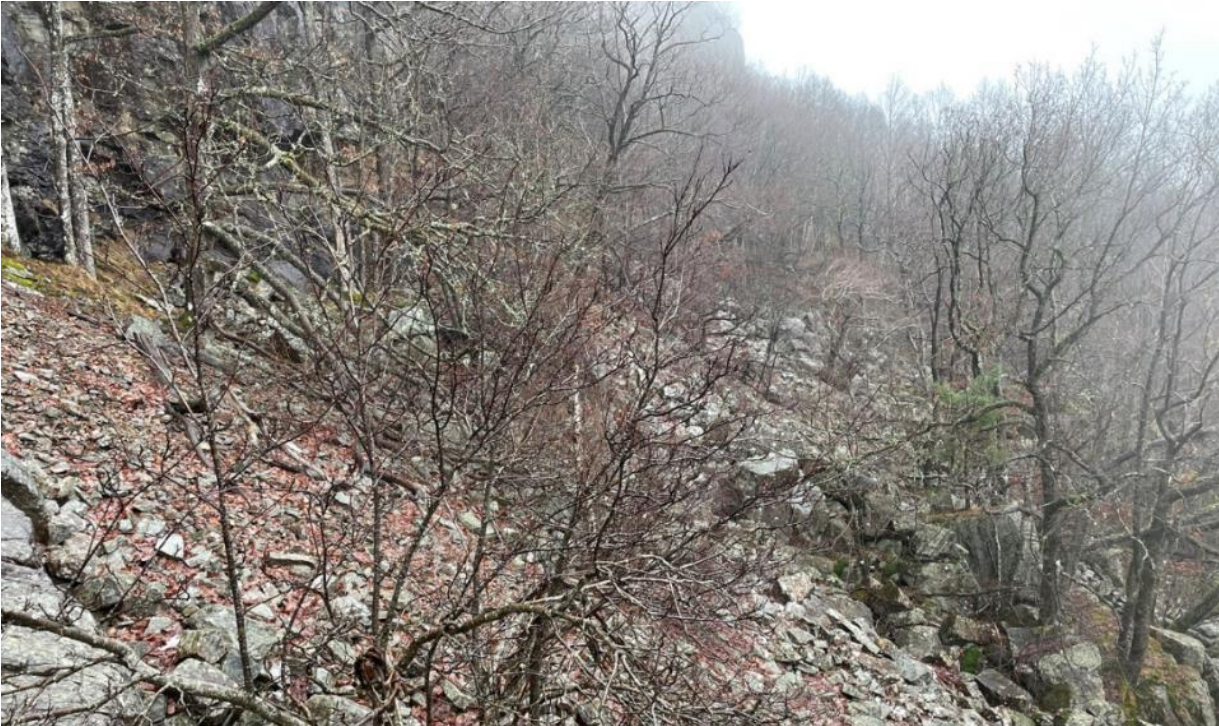
Bilde 7. Urmasser under bratt bergskrent. Informasjonspunkt nr. 5 i vedlegg 5. Bildet er tatt mot sørøst.

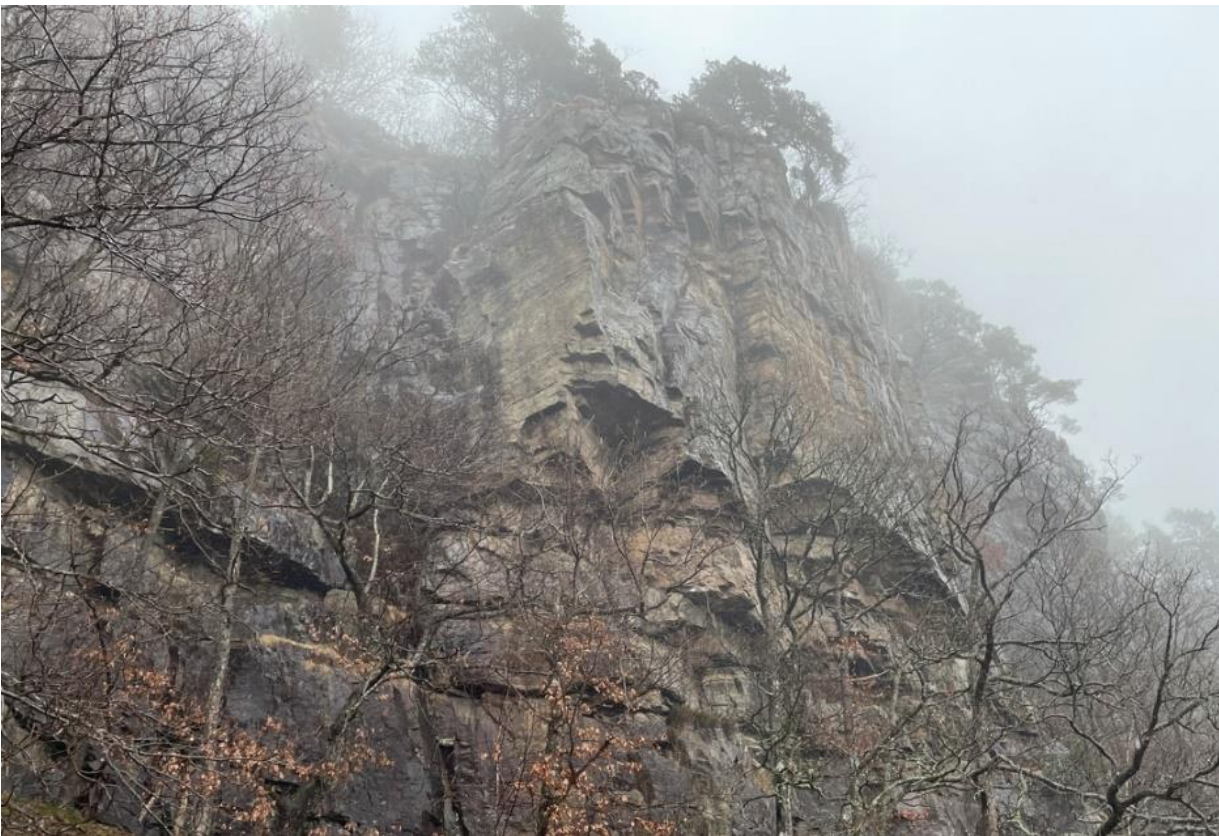
Bilde 8. Bergskrent. Informasjonspunkt nr. 5 i vedlegg 5. Bildet er tatt mot nordøst.

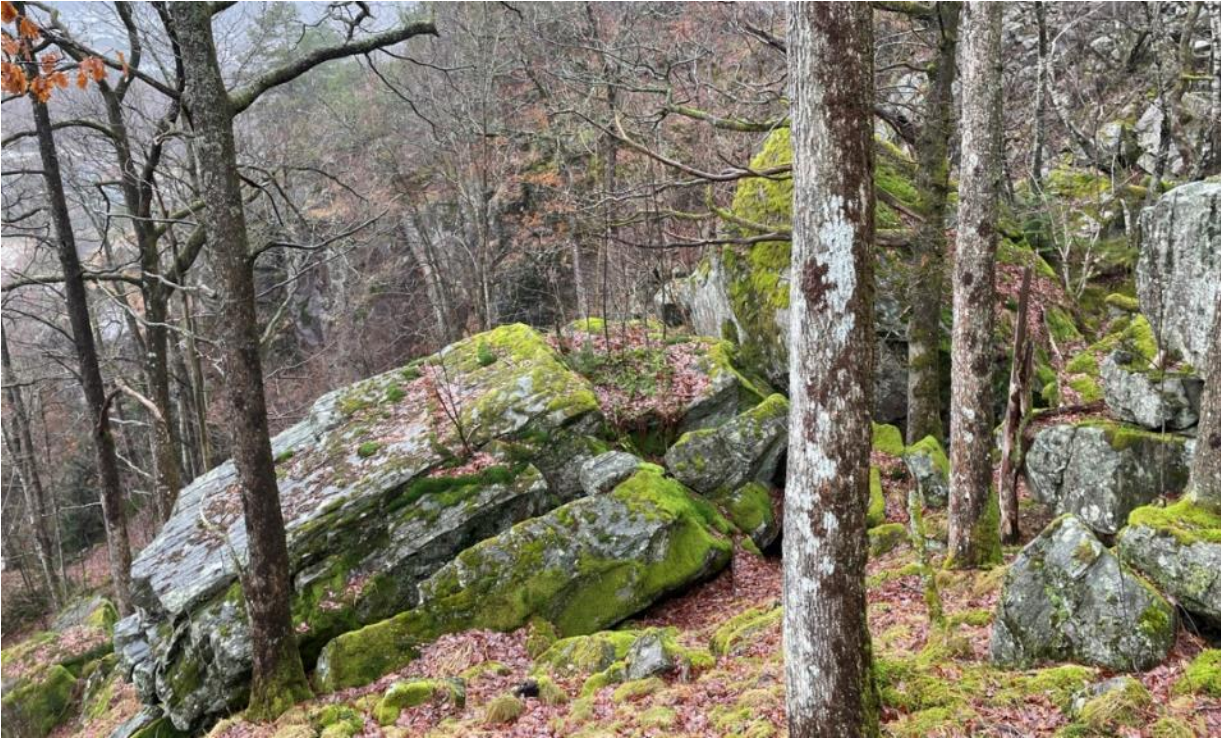
I underkant av den vertikale bergskrenten som er øverst i påvirkningsområdet, ble det observert urmasser. Øst for bergknausen i skråningen fremsto urmassene som ferske i et belte på ca. 30-45 meter fra bergskrenten, da det ikke ble observert mose på steinblokkene (Bilde 7 og Bilde 8 i Vedlegg 3). Størrelsesorden på blokkene i dette beltet er mellom 0,2-0,5 m<sup>3</sup>, men det ble også observert enkeltblokker i størrelsesorden 1-3 m<sup>3</sup>. Nedenfor dette beltet ble det registrert større spredte urblokker i størrelsesorden opp til 20 m<sup>3</sup>, som var mosegrodd (Bilde 9 i Vedlegg 3).

Bilde 9. Steinsprangblokker. Informasjonspunkt nr. 6 i vedlegg 5. Bildet er tatt mot nordvest.

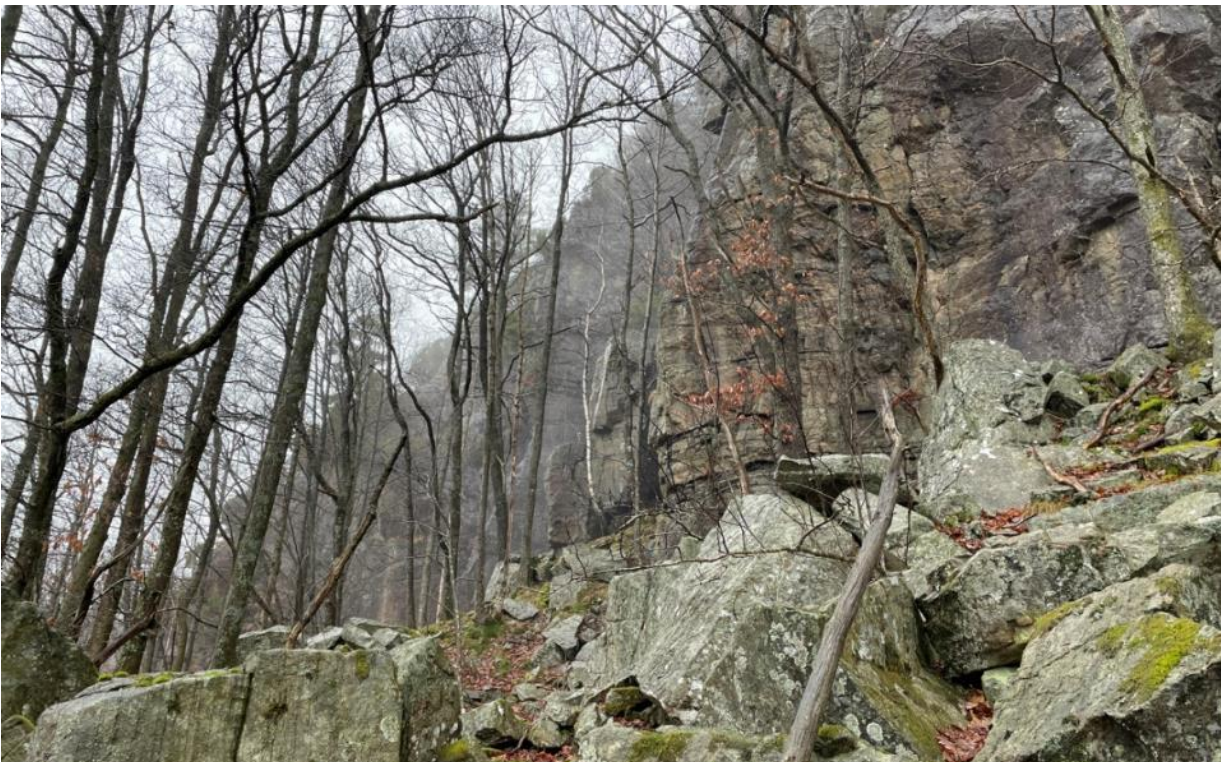
Bilde 10. Urmasser på bergknaus under bergskrent. Informasjonspunkt nr. 7 i vedlegg 5. Bildet er tatt mot nordvest.

Det er ikke observert noen tidligere skredsikringstiltak tilknyttet kartleggingsområdet, men i påvirkningsområdet er bekken som renner øst for kartleggingsområdet erosjonssikret. Sikringen består av både naturlige steinblokker som er lagt i bekkekanten, samt støttemurer der bekken har kort avstand til vei og boliger, se Bilde 10 og Bilde 11 i Vedlegg 3.

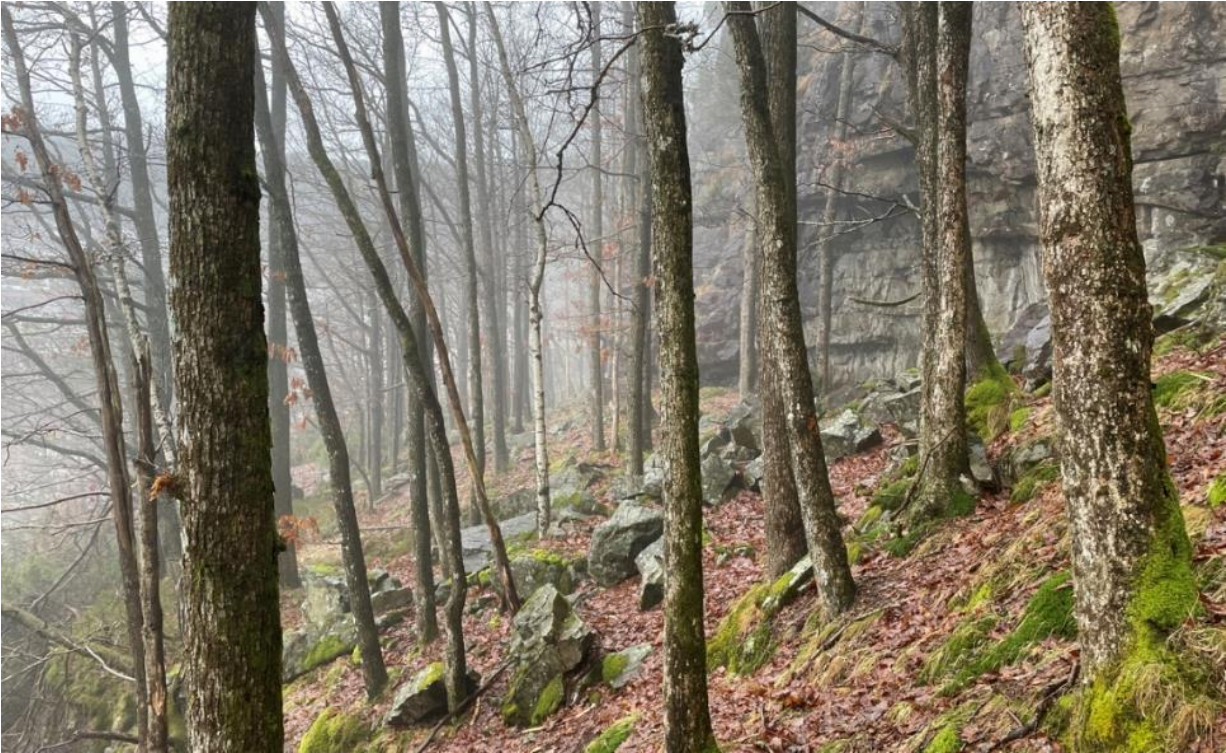
Bilde 11. Steinsprangblokker under bergskrent. Informasjonspunkt nr. 8 i vedlegg 5. Bildet er tatt mot nordvest

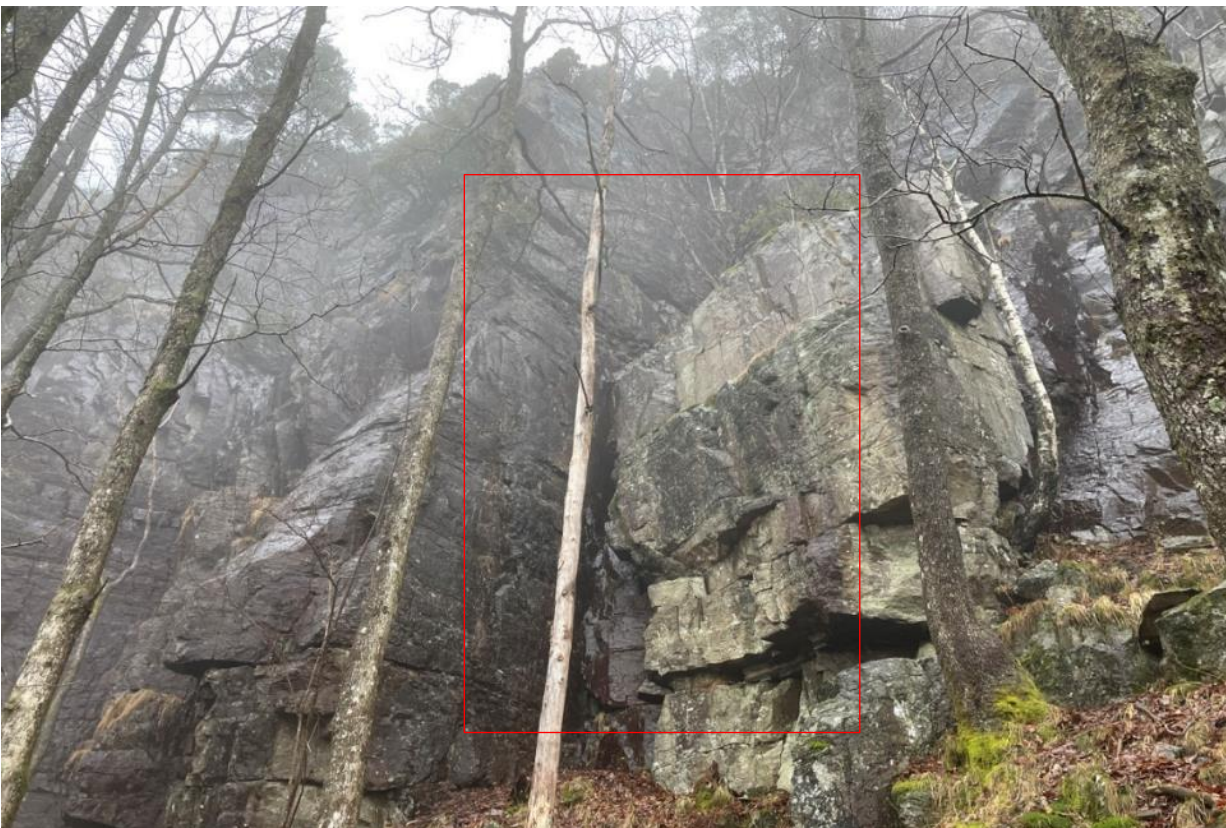
Steinsprangmodelleringen viser at det avløste bergpartiet vist i Bilde 12 og Bilde 13 i Vedlegg 3 sannsynligvis følger dalen ned på vestsiden av bergknausen, og at eventuelle steinsprang stopper opp enten i steinspranguren eller på jorden før bekken.

Bilde 12. Ustabil bergparti. Informasjonspunkt nr. 8 i vedlegg 5. Bildet er tatt mot nordøst.

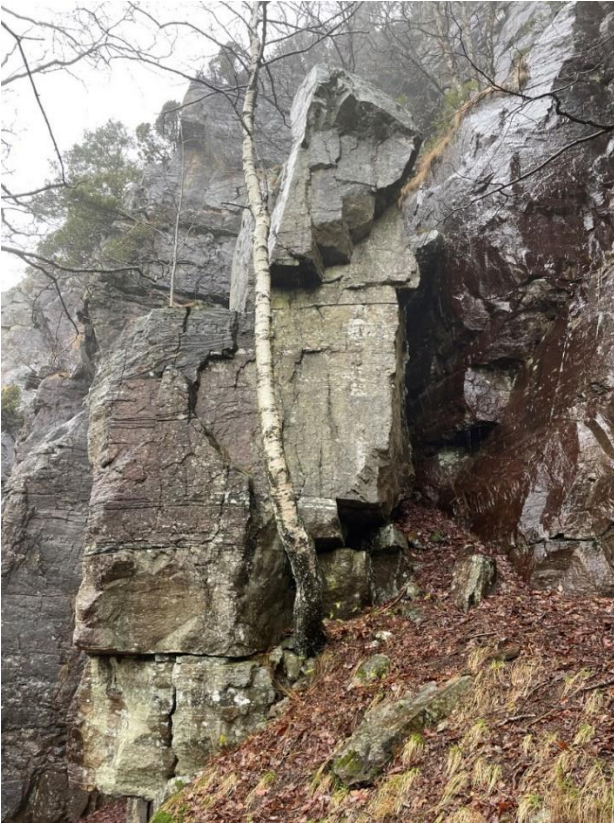
Bilde 13. Ustabilt bergparti. Informasjonspunkt nr. 8 i vedlegg 5. Bildet er tatt mot nordvest.

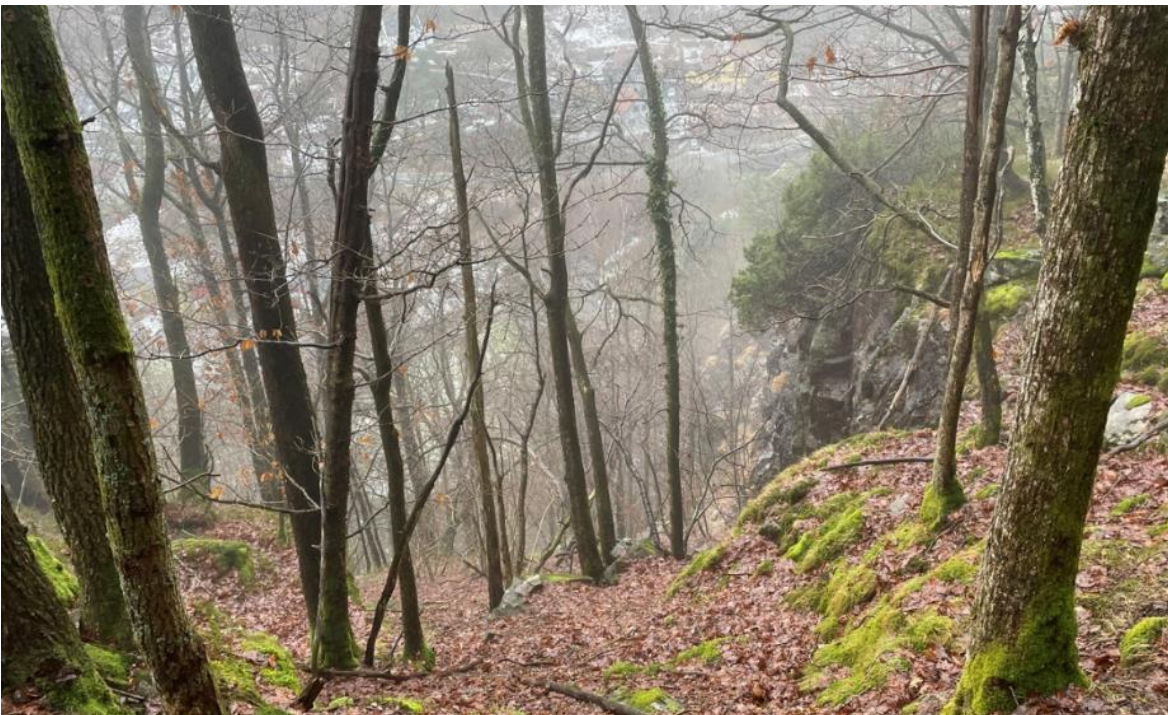
Bilde 14. Terrenget nedenfor ustabilt bergparti. Informasjonspunkt nr. 8 i vedlegg 5. Bildet er tatt mot sørvest.

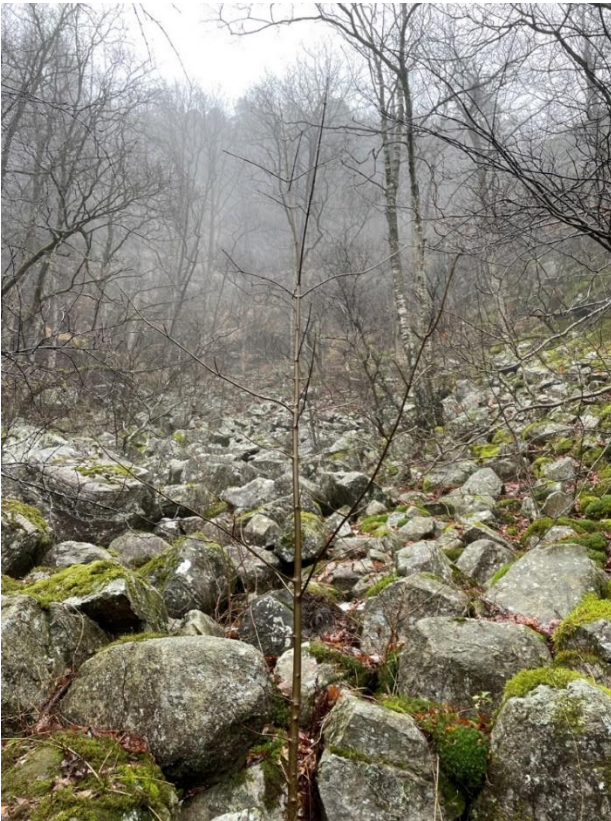
Oppe på selve bergknausen og vest for bergknaus (flatt område under bergskrent) lå det spredte steinblokker i størrelsesorden ca. 0,5-2 m<sup>3</sup>, der noen var mosebegrødd og andre ikke (Bilde 10 og Bilde 11 i Vedlegg 3). I dette området ble det i bunnen av bergskrenten også registrert et helt avløst bergparti, der noe av foten på berget var borte (Bilde 12 og Bilde 13 i Vedlegg 3). I dalen like vest for bergknausen ble det registrert en mosebegrødd ur med steinblokker i størrelsesorden 0,2-2 m<sup>3</sup> (Bilde 15 i Vedlegg 3).

Bilde 15. Urmasser. Informasjonspunkt nr. 9 i vedlegg 5. Bildet er tatt mot nordøst.

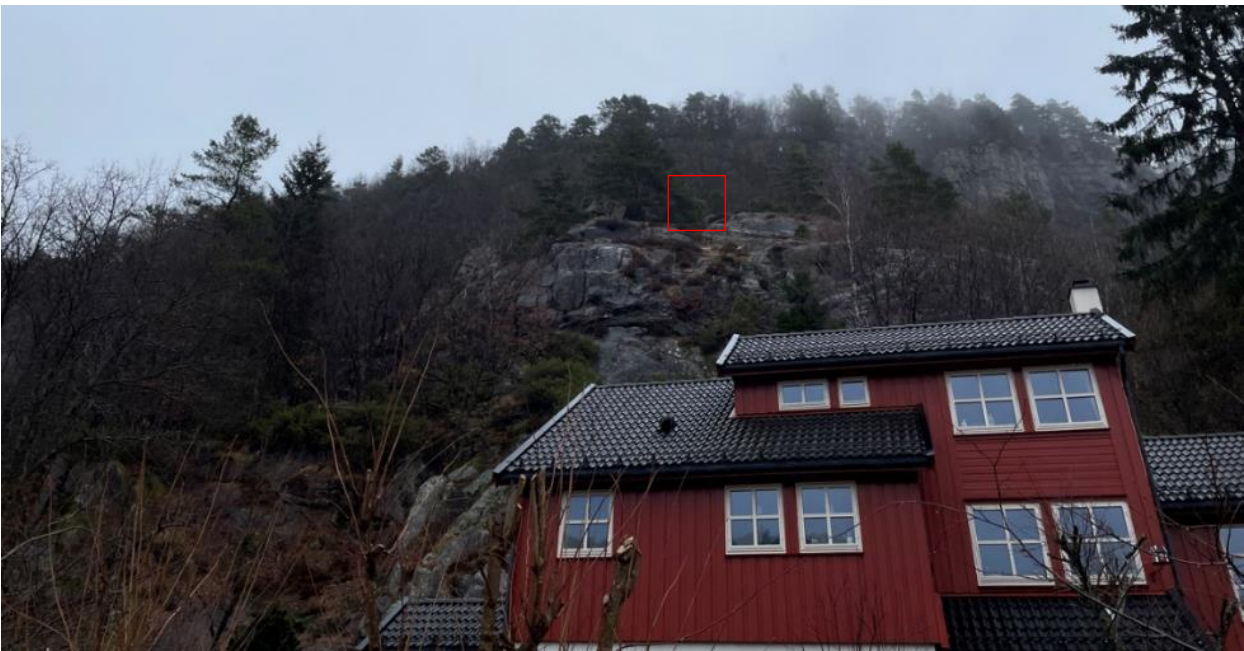
Bilde 16. Bergknaus, der det observeres en steinsprangblokk nær kanten av knausen. Informasjonspunkt nr. 10 i vedlegg 5. Bildet er tatt mot nordøst.
