# Norsk Bolig AS

## Reg.plan Ringneshagan og Rådyrveien, Løken

19323 Rapport nr. 2 Vurdering av områdestabilitet

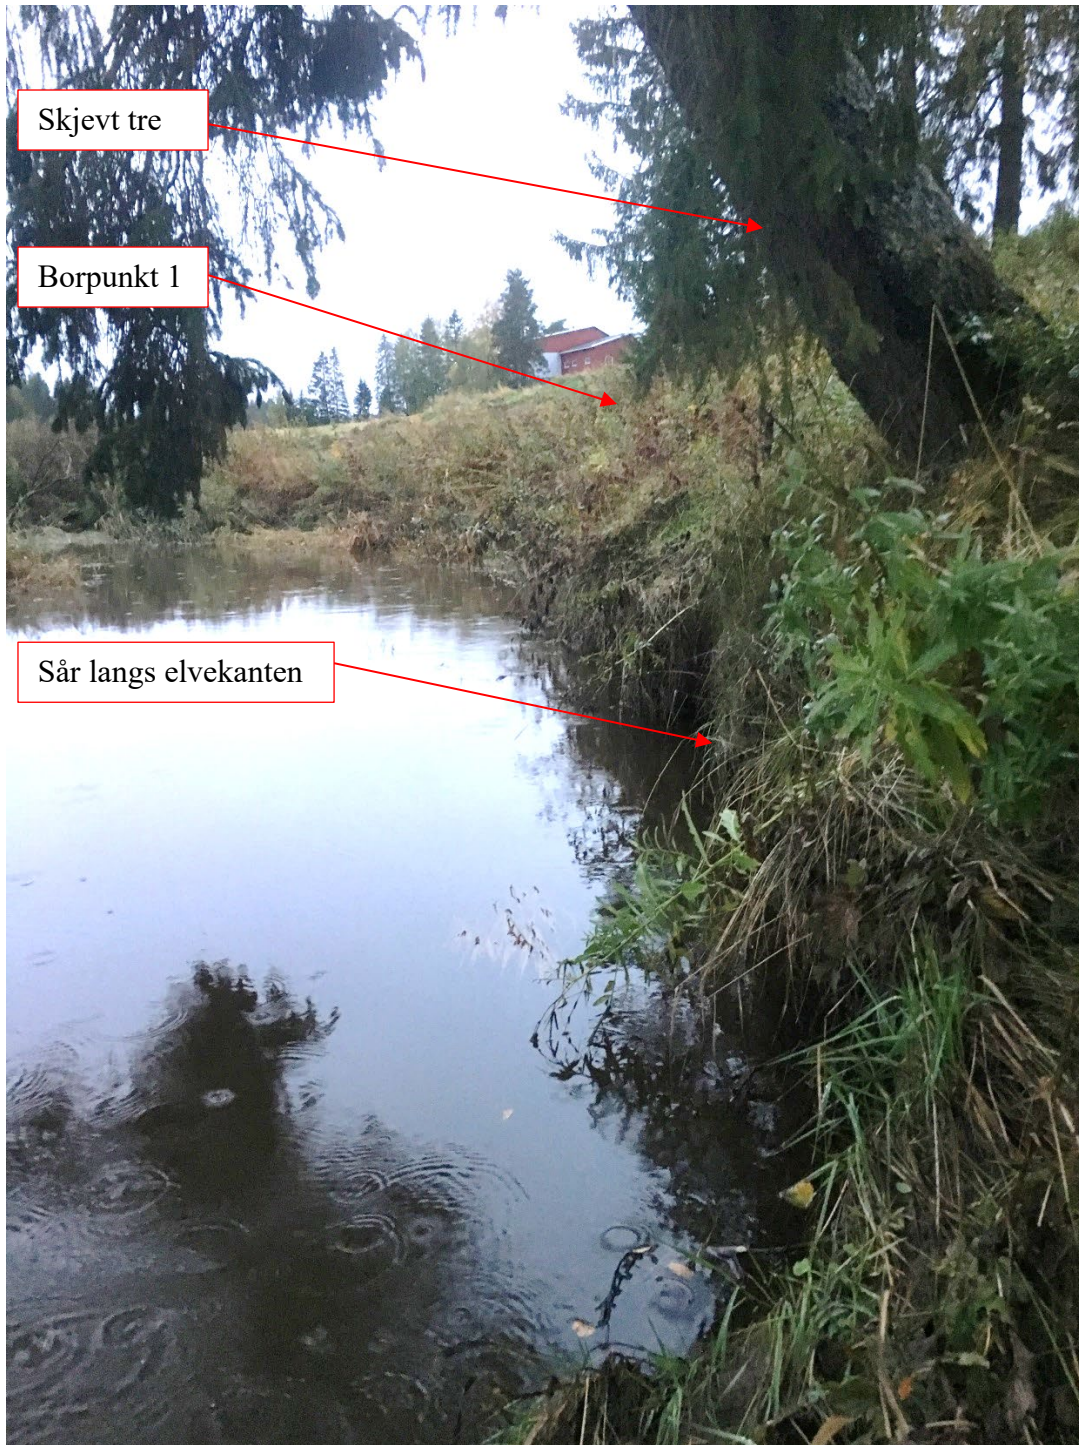
Figur 3.3 Bilde fra befaring langs Prestelva, tatt 2. oktober 2019

Langs Prestelva er det observert tegn til aktiv erosjon i yttersvingen mot Sandumveien, se bilde fra befaring i figur 3.3. Trærne langs vannkanten er skjeve, og det er sår langs elvekanten mot Sandumveien.

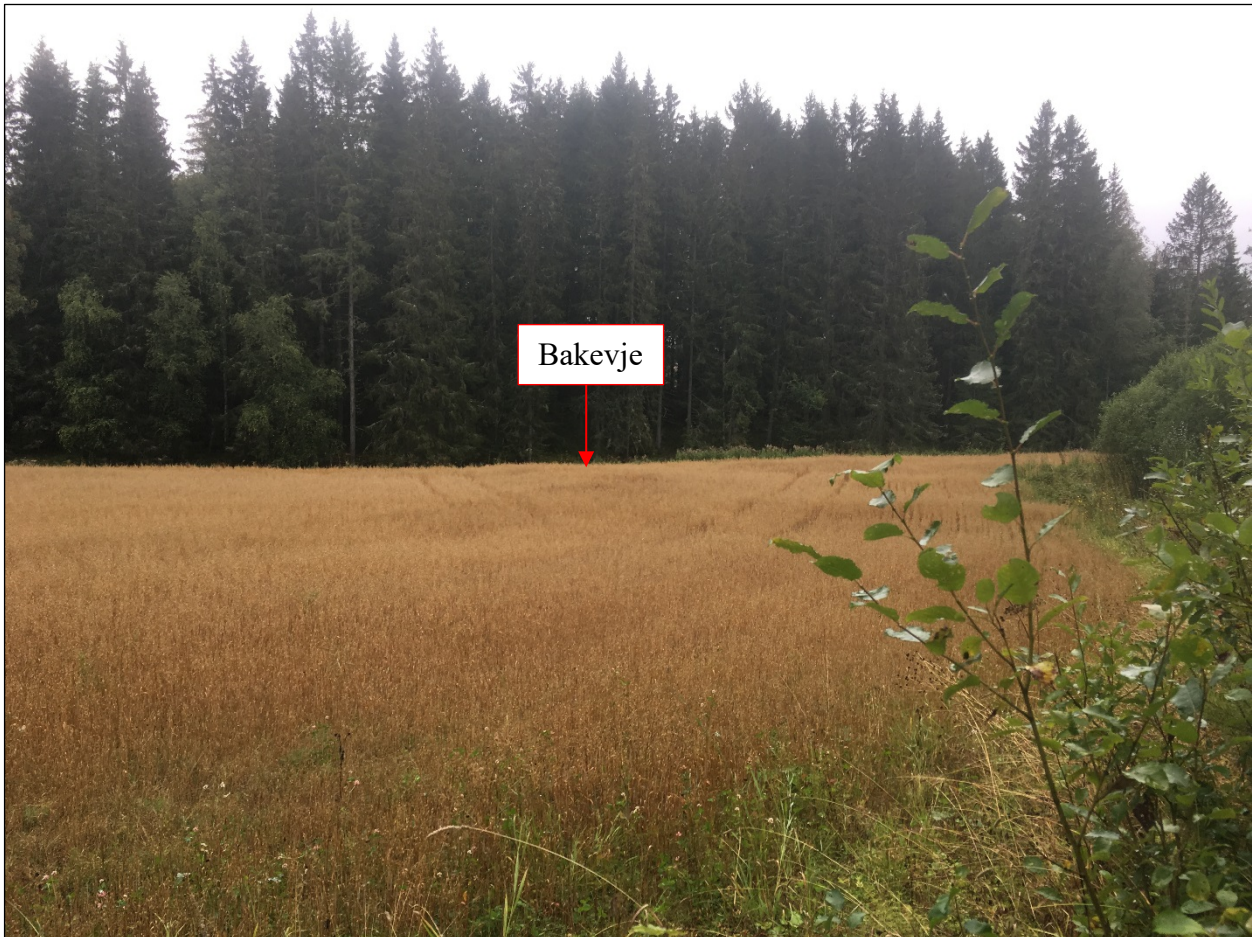
Figur 3.4 Bilde fra befaring, tatt 2. september 2019. Tatt fra borpunkt 5, mot sørøst.

For planområdet *Ringneshagan* vurderes det ikke å være vassdrag med aktiv erosjon som kan påvirke områdestabiliteten. Ca. 100 m sørøst for planområdet går det en bakevje fra Hølandselva rundt en kolle, se bilde fra befaring i figur 3.4. Denne bakevja vurderes å ha tilnærmet stillestående vann der vannstanden følger vannstanden i Hølandselva, se også vurdering av topografien ned mot bakevja for beregningsprofil B-B i kapittel 6.

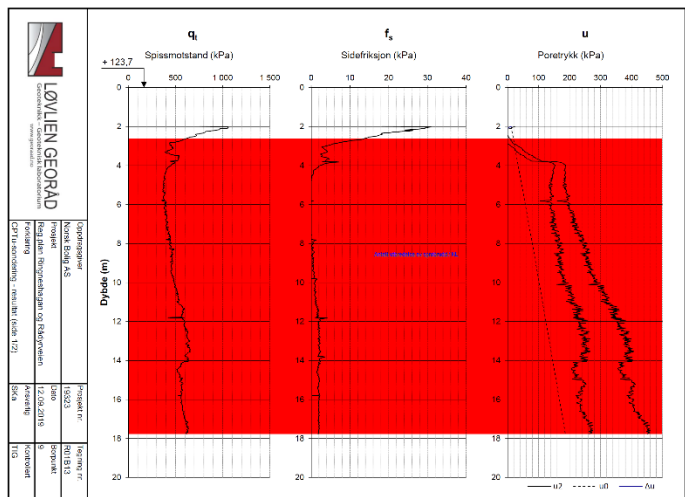
Figur 1.7 Totalsondering, CPTU-sondering og prøveserie fra borpunkt 9. Rød skravur markerer tolket forekomst av sprøbruddmateriale / kvikkleire
