Ringerike Kommune

Soneutredning Ringerike

23045 Rapport nr. 8
Vurdering av områdestabilitet
Sone 870 Bråten, rev 01

Eksisterende faresone 870 Bråten

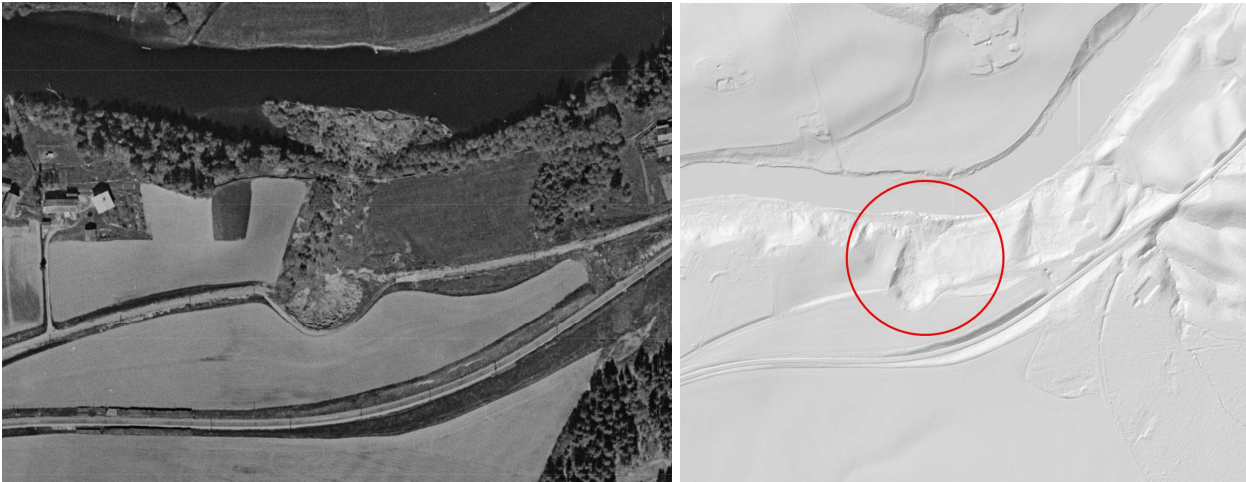
Figur 4.2 Flyfoto fra 1957 og terrengskanning fra høydedata hvor man kan se skredet og utløpsmassene fra skredet i Sogna

På historiske flyfoto fra 1957 kan man se resten av et mindre skred som har gått i søndre del av området, ca. 100 m øst for Bjørkenga 18.

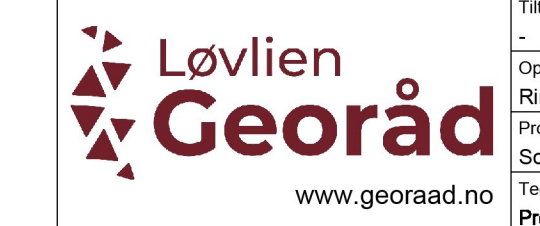
Tiltakshaver	Tegning nr.
Oppdragsgiver	Prosjekt nr.
Ringerike kommune	23045
Prosjekt	Format / Målestokk
Soneutredning Ringerike	A3-L / 1:300
Tegningsstittel	Status
Profil 870-2. Lagdeling og vurdering av løseområde	Til rapport

Basert på CPT i 870-7 antar vi overgang til sprøbrudd/kvikkleire fra ca. 4 m dybde

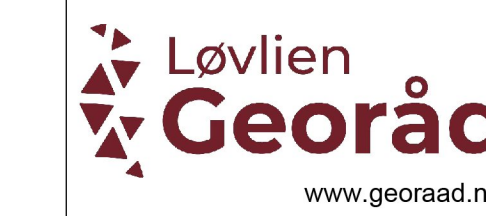
Tiltakshaver	Tegning nr.
Oppdragsgiver	Prosjekt nr.
Ringerike kommune	23045
Prosjekt	Format / Målestokk
Soneutredning Ringerike	A3-L / 1:300
Tegningsstittel	Status
Profil 870-3. Lagdeling og vurdering av løseområde	Til rapport

Sogna, antatt kote 62
Antatt elvebunn

Profil 3-3
1 : 200

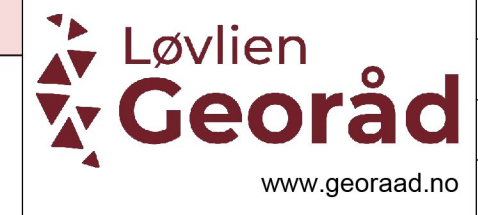
Profil 870-1: ADP

Røde glideflater: Udrenert analyser
 Blå glideflater: Drenerede analyser

Material	Un.Weigth	Sub.Weigth	Fi	C'	C	Aa	Ad	Ap
Tørrskorpe	20.00	10.00	28.0	5.0				
Leire, sandig	20.00	10.00			C-prof 1.00	0.63	0.35	
SBM/KV	20.00	10.00			C-prof 1.00	0.63	0.35

Profil 870-1: AFI

Material	Un.Weigth	Sub.Weigth	Fi	C'
Tørrskorpe	20.00	10.00	28.0	5.0
Leire, sandig	20.00	10.00	30.0	5.0
SBM/KV	20.00	10.00	27.0	5.0

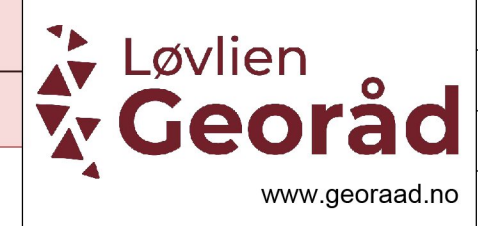
Profil 870-2: ADP

Profil 870-2: AFI

- Røde glideflater: Udrenert analyser
- Blå glideflater: Drenerede analyser

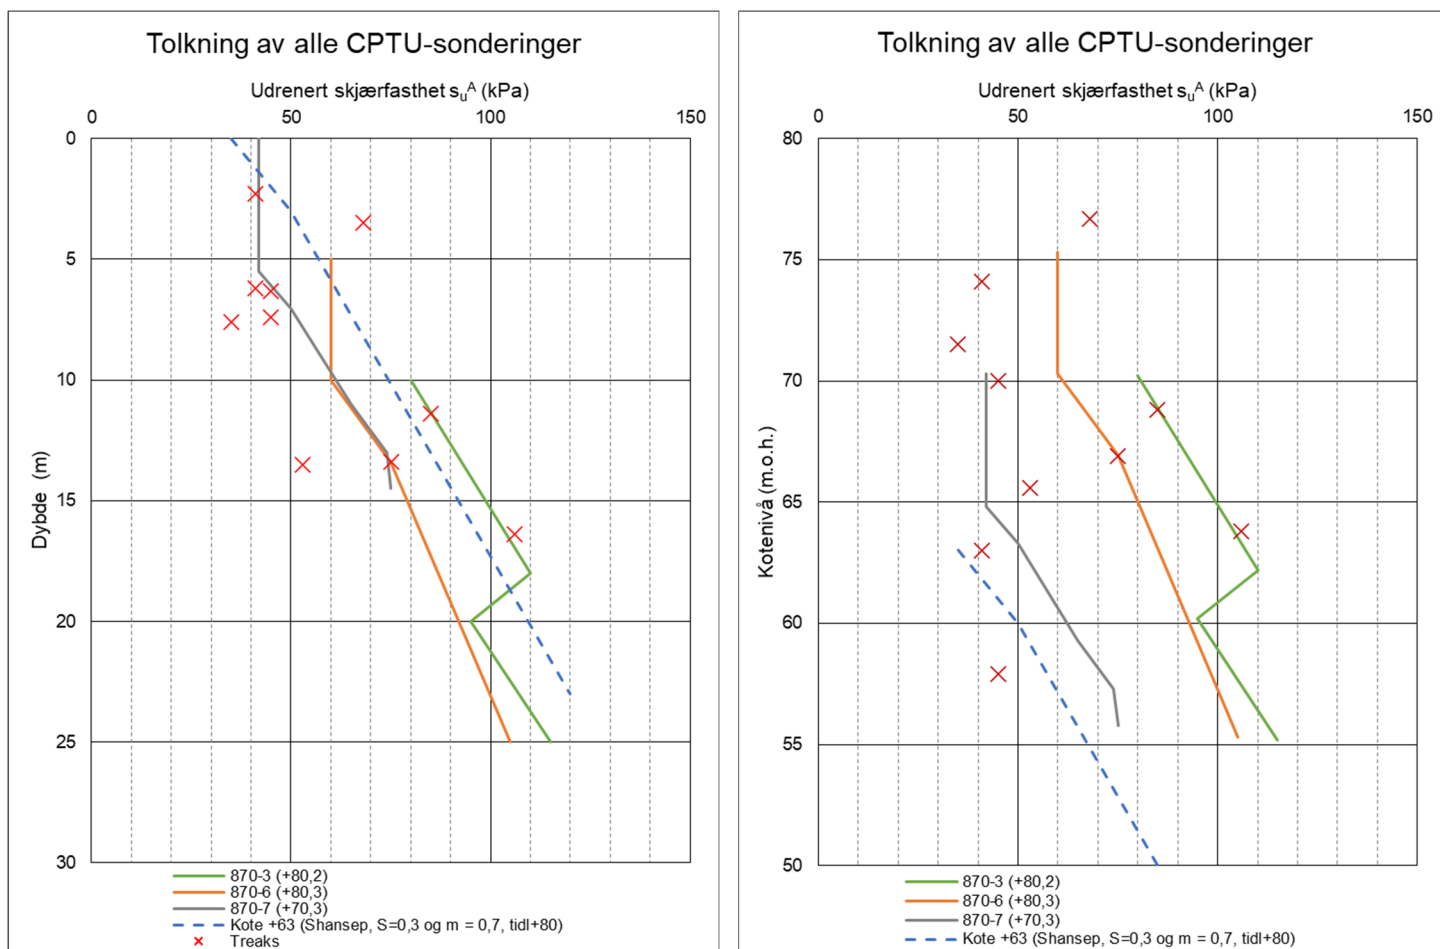
Figur 1.1 Sammenstilling aktiv udrenert skjærfasthet benyttet i stabilitetsberegninger (Plottet mot dybde til venstre og mot kote til høyre)

En sammenstilling av profiler for aktiv udrenert skjærfasthet er vist i figuren under. Tolkning av CPTU-sonderingene og SHANSEP profil er vist i tillegg 1.2.
