**Skredfarevurdering for  
deler av gbnr. 433/2 ved  
Redal, Sunnfjord  
kommune**

Sunnfjord Geo Center

| 2025-08-308 | SF-H30-M01-04b | 01R | Skredfarevurdering for deler av gbnr. 433/2 ved Redal, Sunnfjord kommune | |

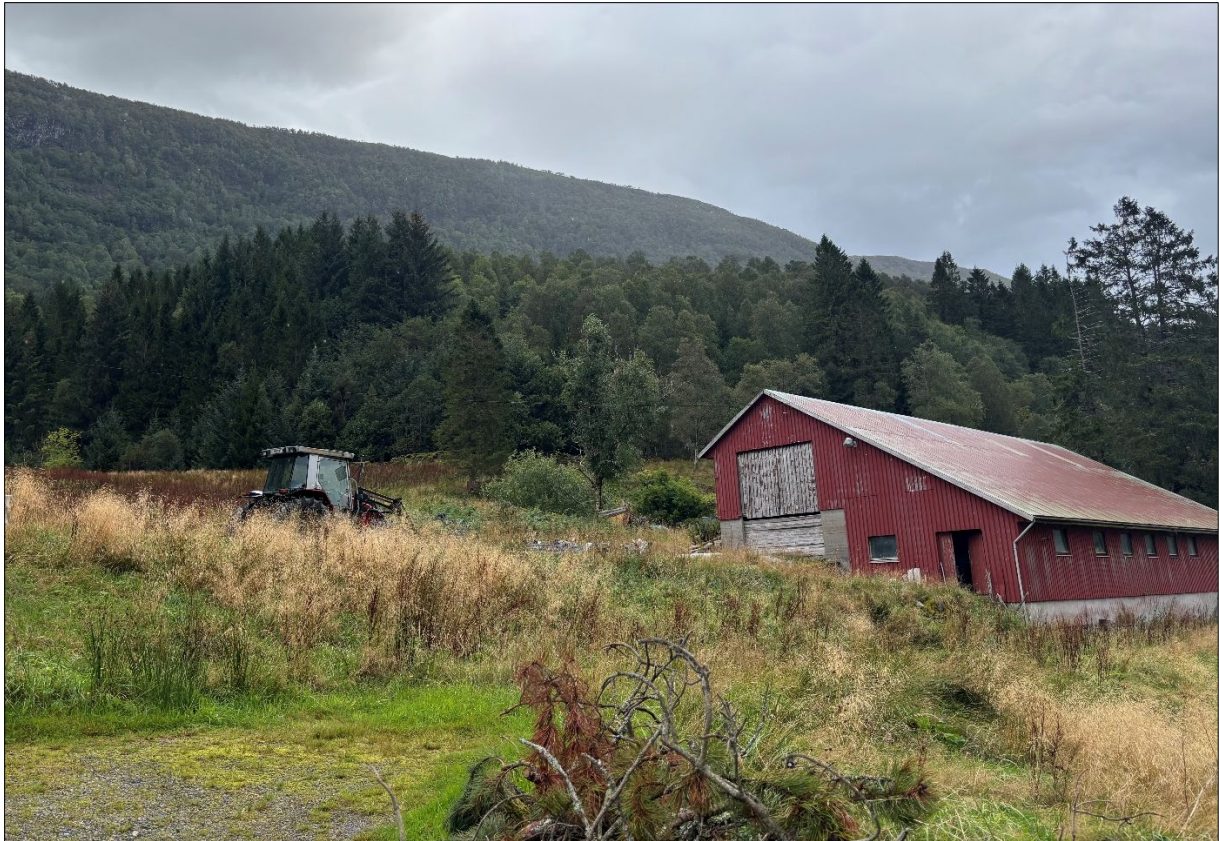
Figur 2: Bilde viser deler av kartlagt område og skråning i påvirkningsområdet opp mot deler av Einehaugen. Bilde tatt mot nordøst.

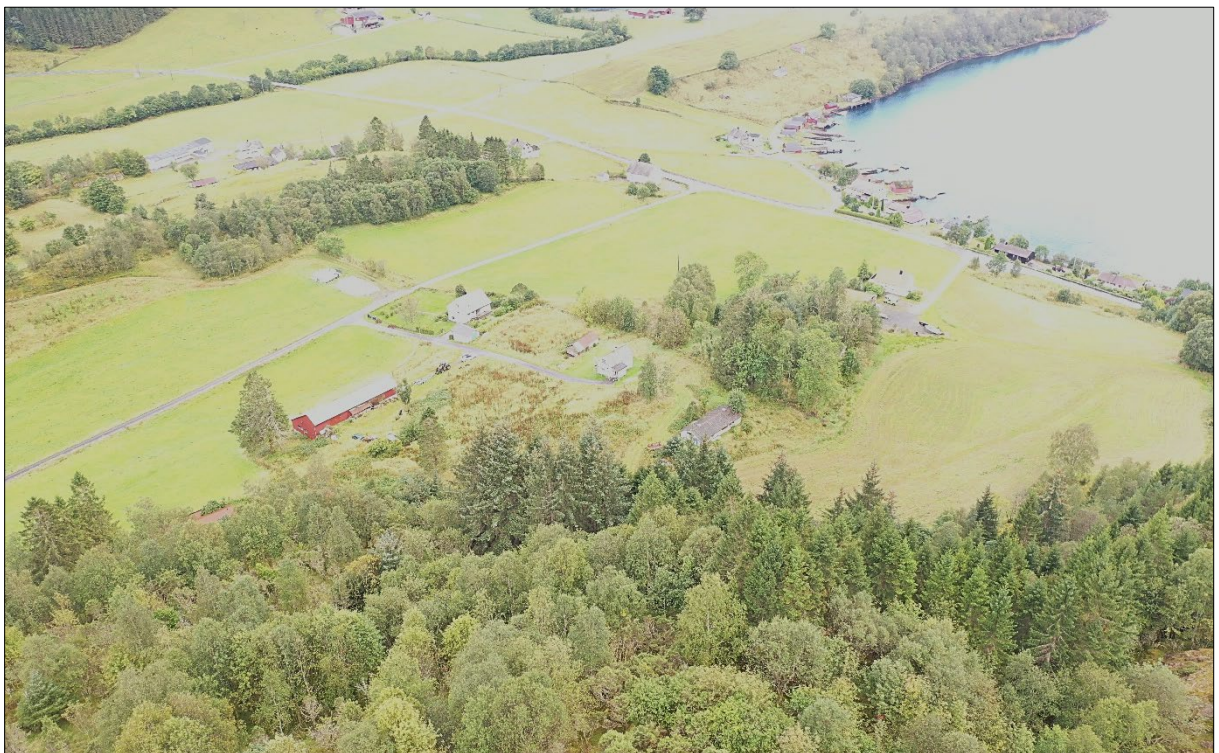
Figur 3: Dronebilde fra øvre deler av påvirkningsområdet sett ned mot kartlagt område.

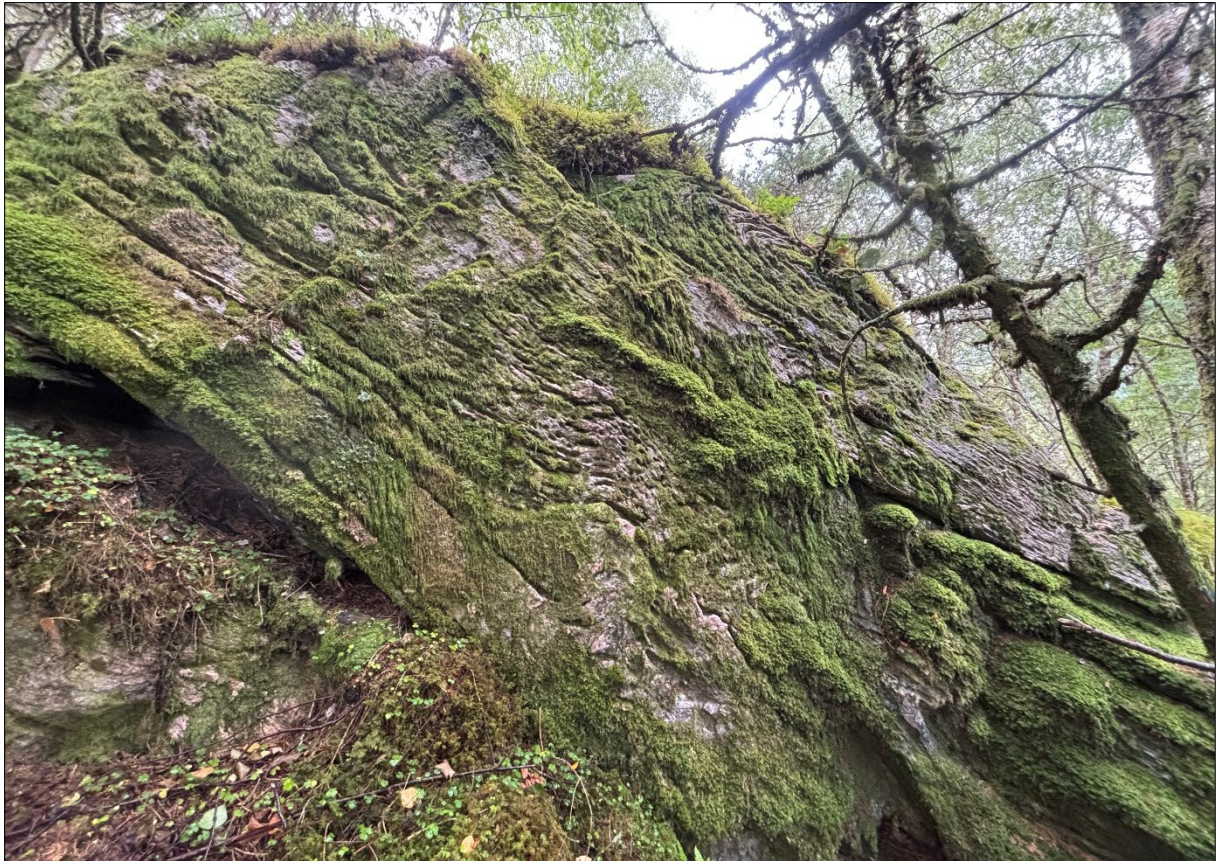
Figur 7: Bildet viser fjell i dagen av migmatittisk gneis som er kraftig oppsprukket. Øverst i bildet er berggrunnen isoklinal foldet.

Under befaring er det observert fjell i dagen i form av bratte fjellskrenter i avgrensede områder i nedre del av påvirkningsområde og langs søkket langs midten av påvirkningsområdet. Berggrunnen i området er migmatittisk gneis som er kraftig oppsprukket og isoklinalt foldet (Figur 7). Strukturmåling av foliasjonsplanet er nordvest-sørøst orientert med et fall på ca. 40° mot sørvest og ut av berggrunnen. Sprekkeplanene i berggrunnen er hovedsakelig foliasjonsparellell og tilnærmet vertikale. Det er også sprekkeplan som er tilnærmet horisontale med et slakt fall på ca. 10° ut av berggrunnen (Figur 8). Flere steder i nedre deler av påvirkningsområdet er det observert sammenhengende ur-formasjoner (Figur 10).

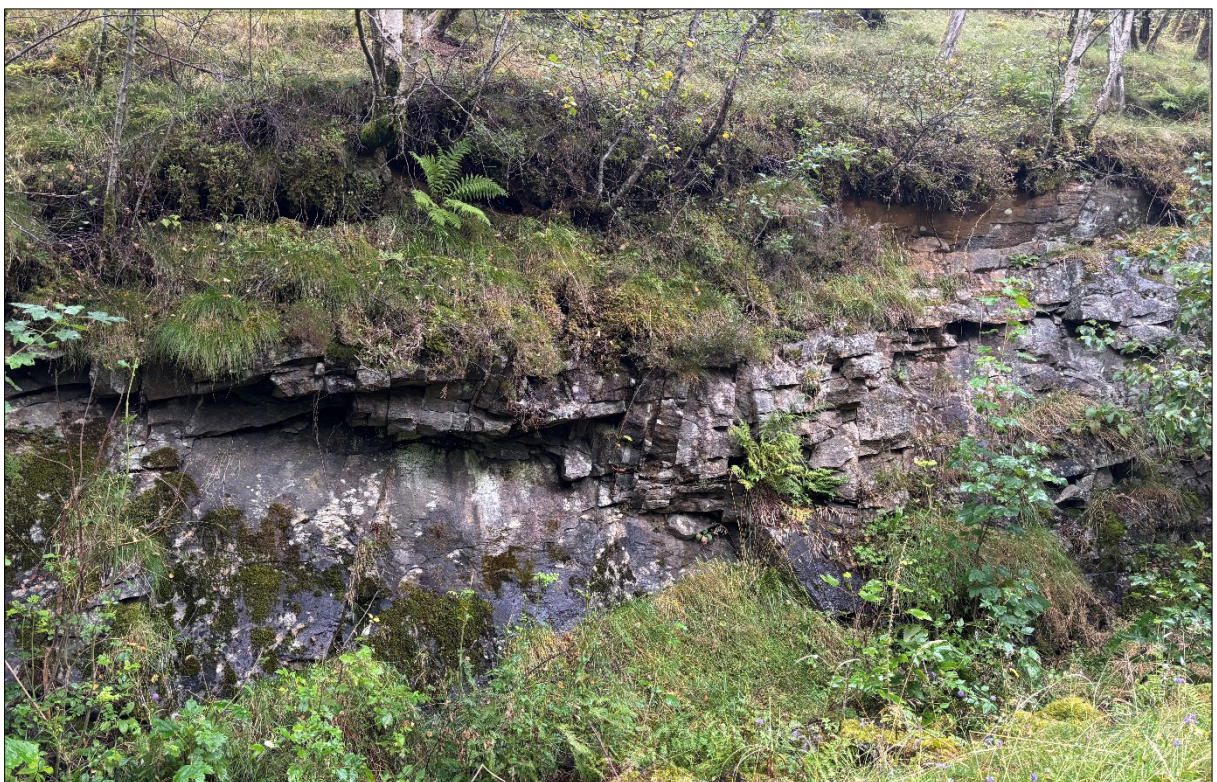
Figur 8: Migmatittisk gneis som er kraftig oppsprukket med flere ustabile områder.

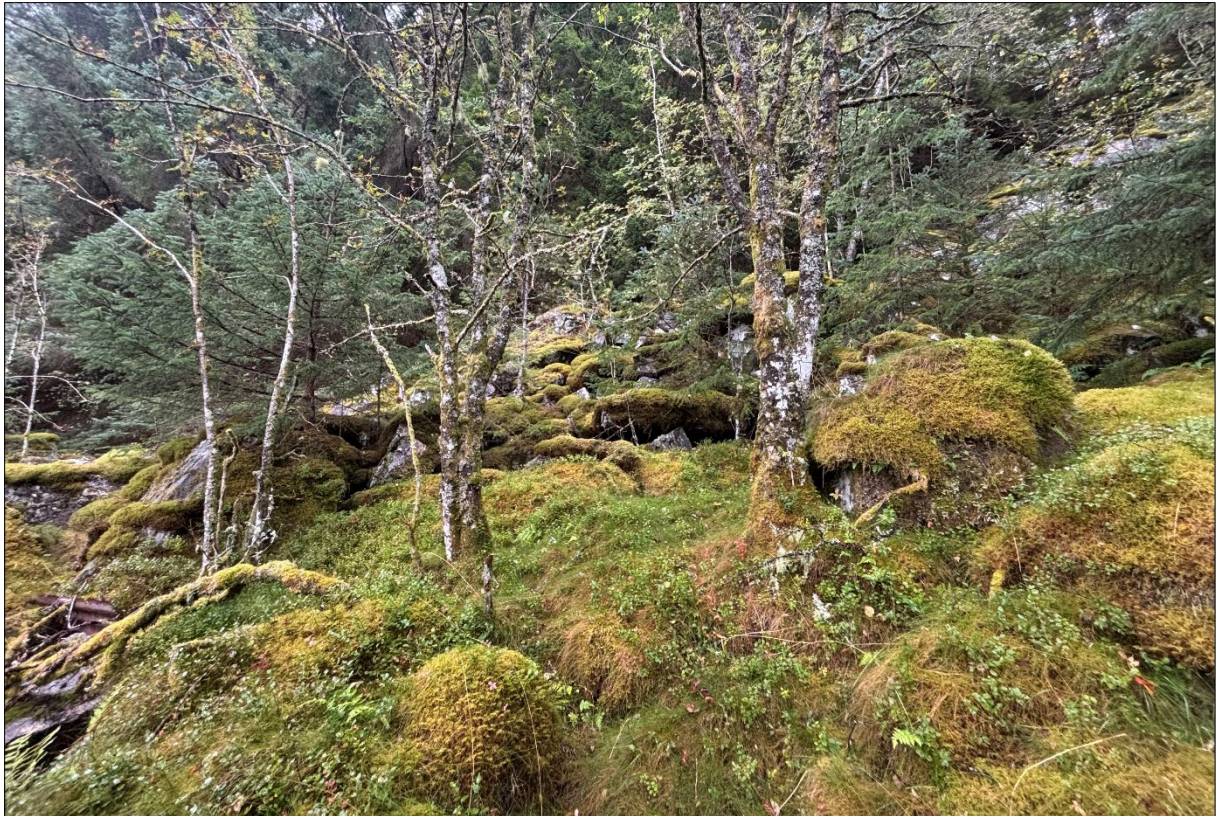
Figur 10: Bildet er tatt i nedre deler av påvirkningsområdet og viser en kombinasjon steinsprangavsetninger og forvitningsblokker fremfor bratte fjellskreinter. Avsetningene stopper opp før kartlagt område. Infopunkt 1.

Modellering med Rockyfor3D samsvarer bra med kartlagte steinsprangavsetninger/forvittringsmateriale i området, og viser at steinsprang ikke vil nå langt og stopper der ytterste observerte steinsprangblokk er registrert under befaring, ved infopunkt 1.

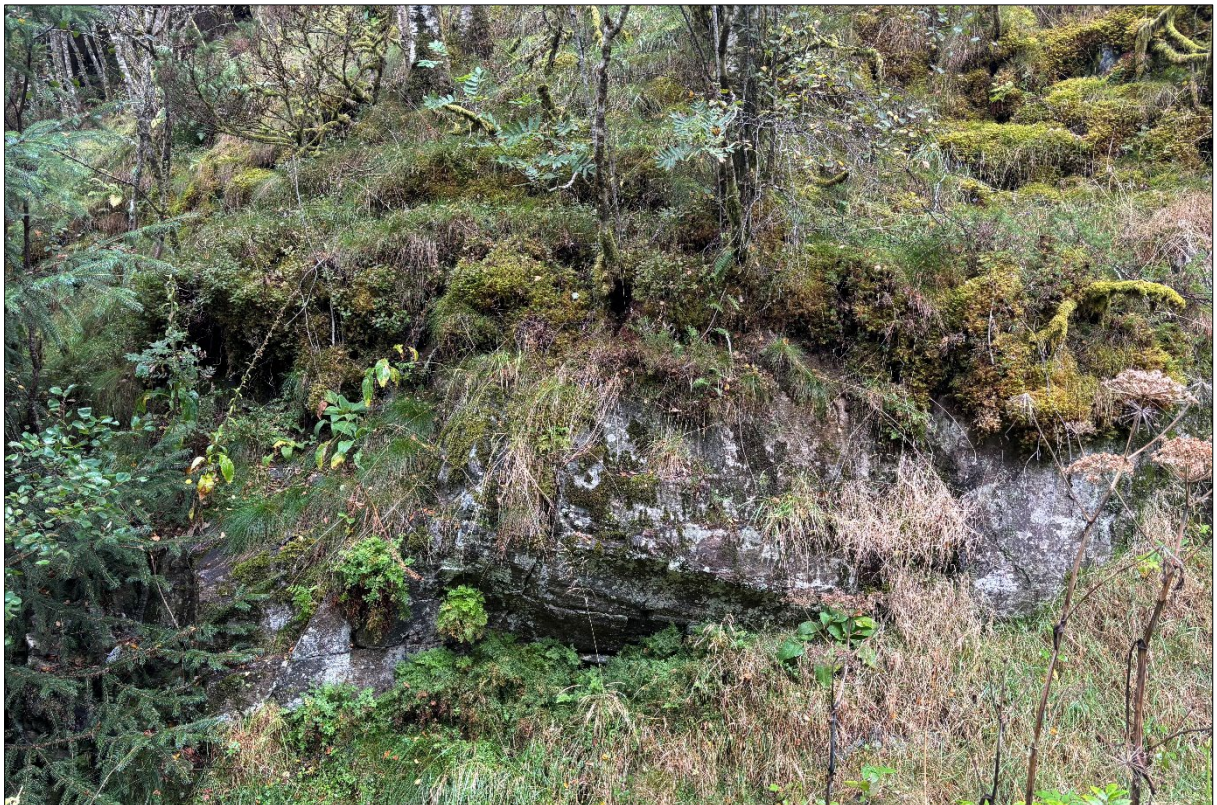
Figur 11: Urformasjoner i nedre deler av påvirkningsområde. Ingen kildeområder for steinsprang i nærheten og blokkene er dermed tolket til å være forvitningsmateriale (infopunkt 2)

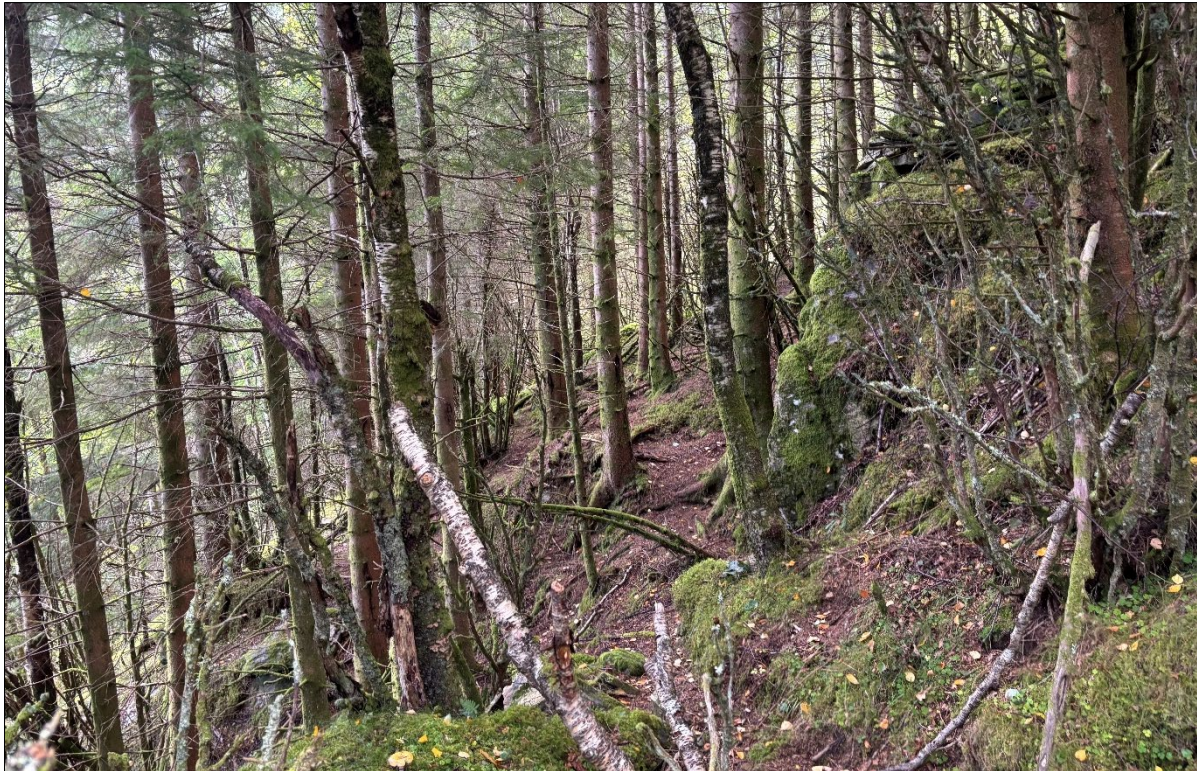
Figur 12: Bildet viser kupert terreng med bratte skrenter i området. Det er tynn vegetasjon og mose her. Infopunkt 3.

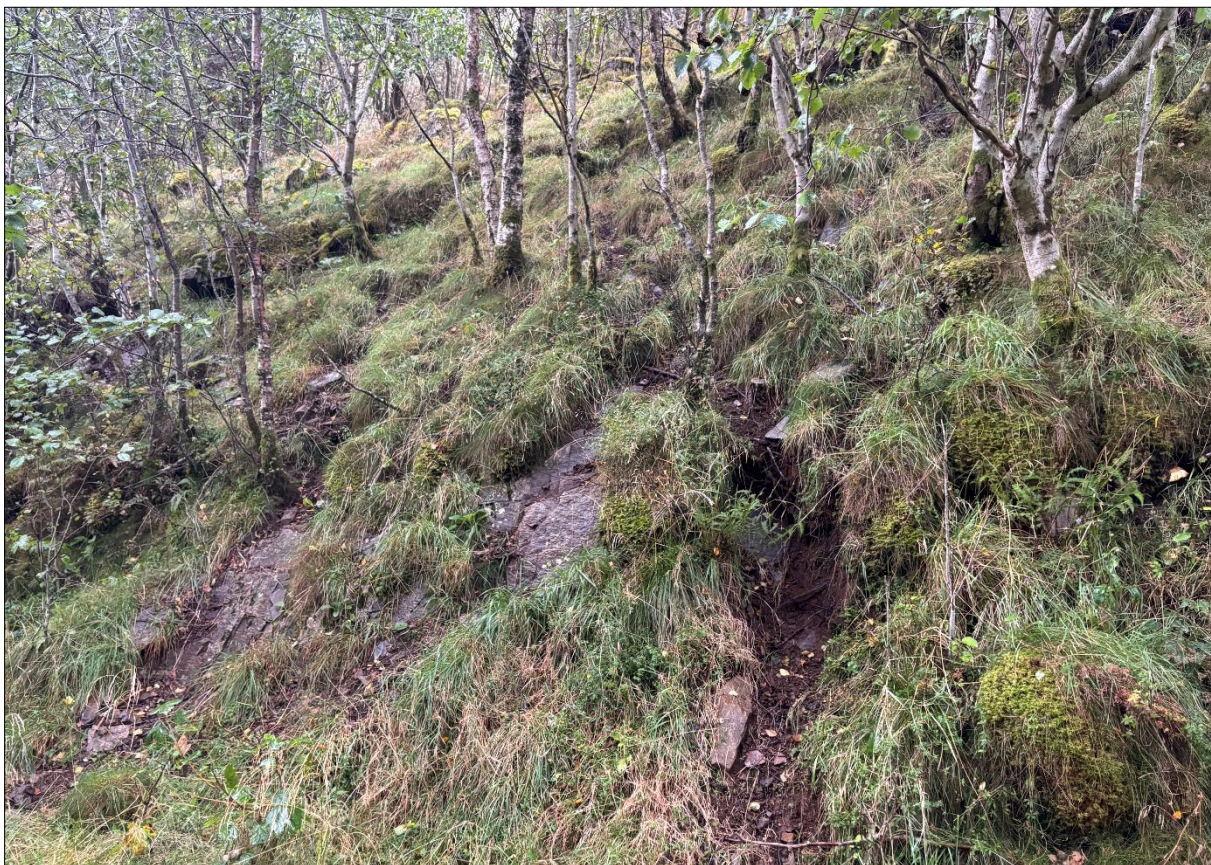
Figur 13: Tynt organisk materiale over fjell. Liten utglidning av løsmasser her, med en uløpslengde på ca. 2 m, og stopper i flatt terreng. Infopunkt 4.

Stedvis er det små områder med jordmasser inntil 20 cm, og ved infopunkt 4 er det en liten lokal utglidning av tynne løsmasser, med et utløpslengde på ca. 2 m. Utglidningen stopper i flatt terreng og er en lokal utglidning uten skadepotensiale ettersom det tynne løsmassedekke ikke gir tilstrekkelig erosjonspotensiale. Vi vurderer at det ikke er reelle løsneområder for jordskred i kartleggingsområdet, og jordskred blir ikke videre vurdert.

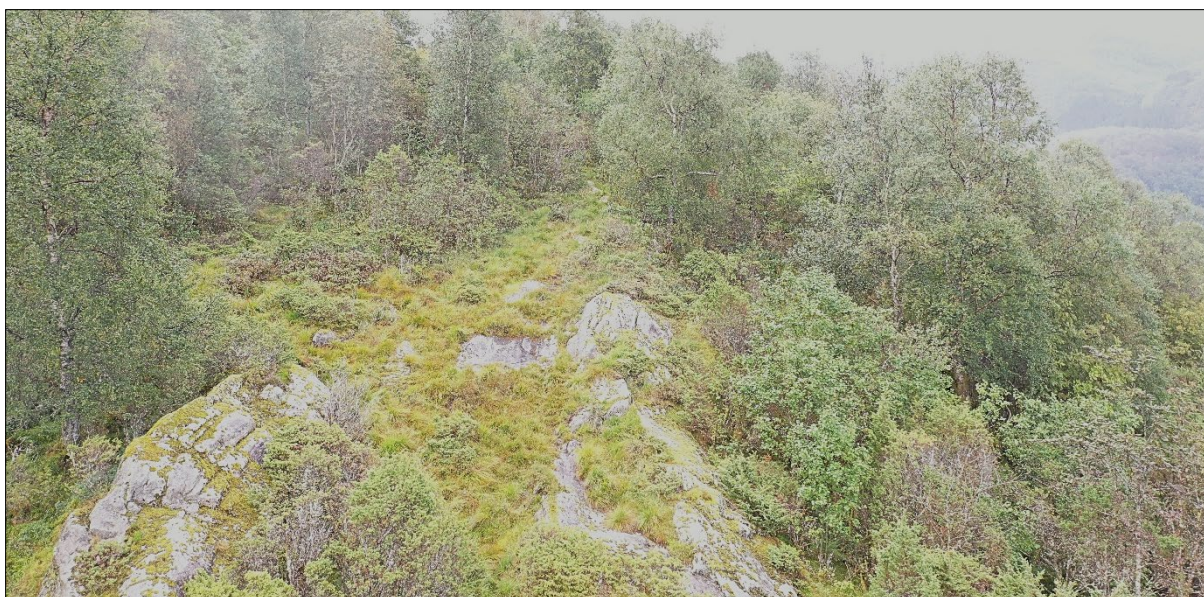
Figur 14: Øvre deler av påvirkningsområdet flater ut og består av bart fjell med tynt organisk materiale og skog.

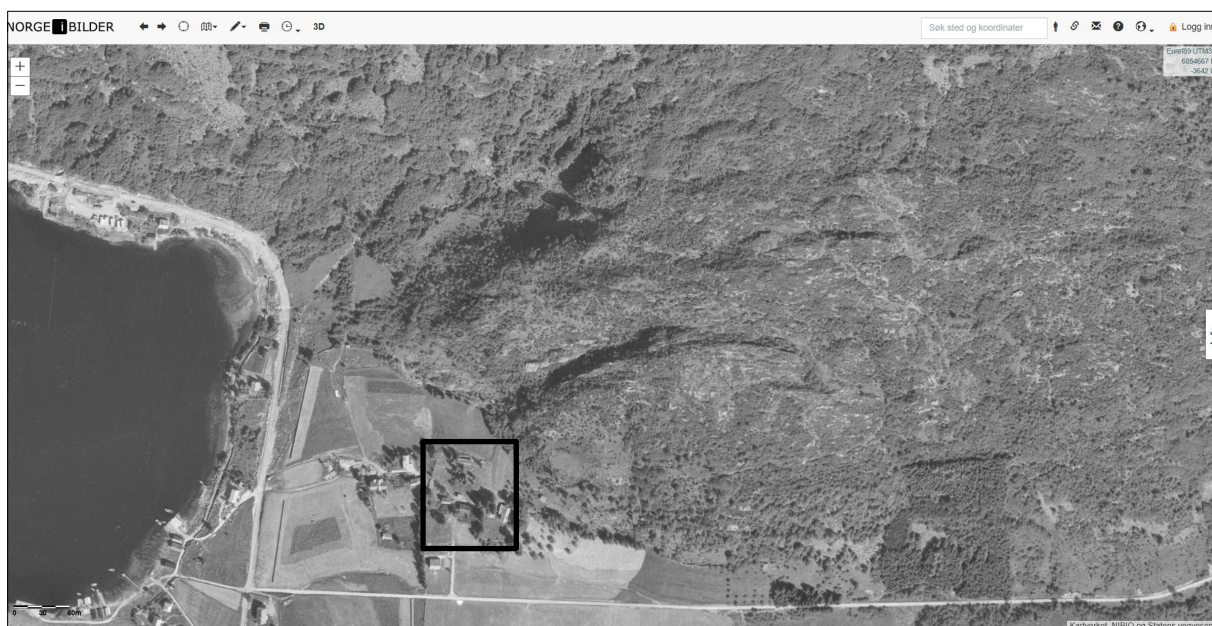
Figur 17: Flyfoto fra 1965 viser noe mindre vegetasjonsforhold på den tiden. Kartlagt område er innenfor svart rektangel. Vertikalfoto: norgeibilder.no

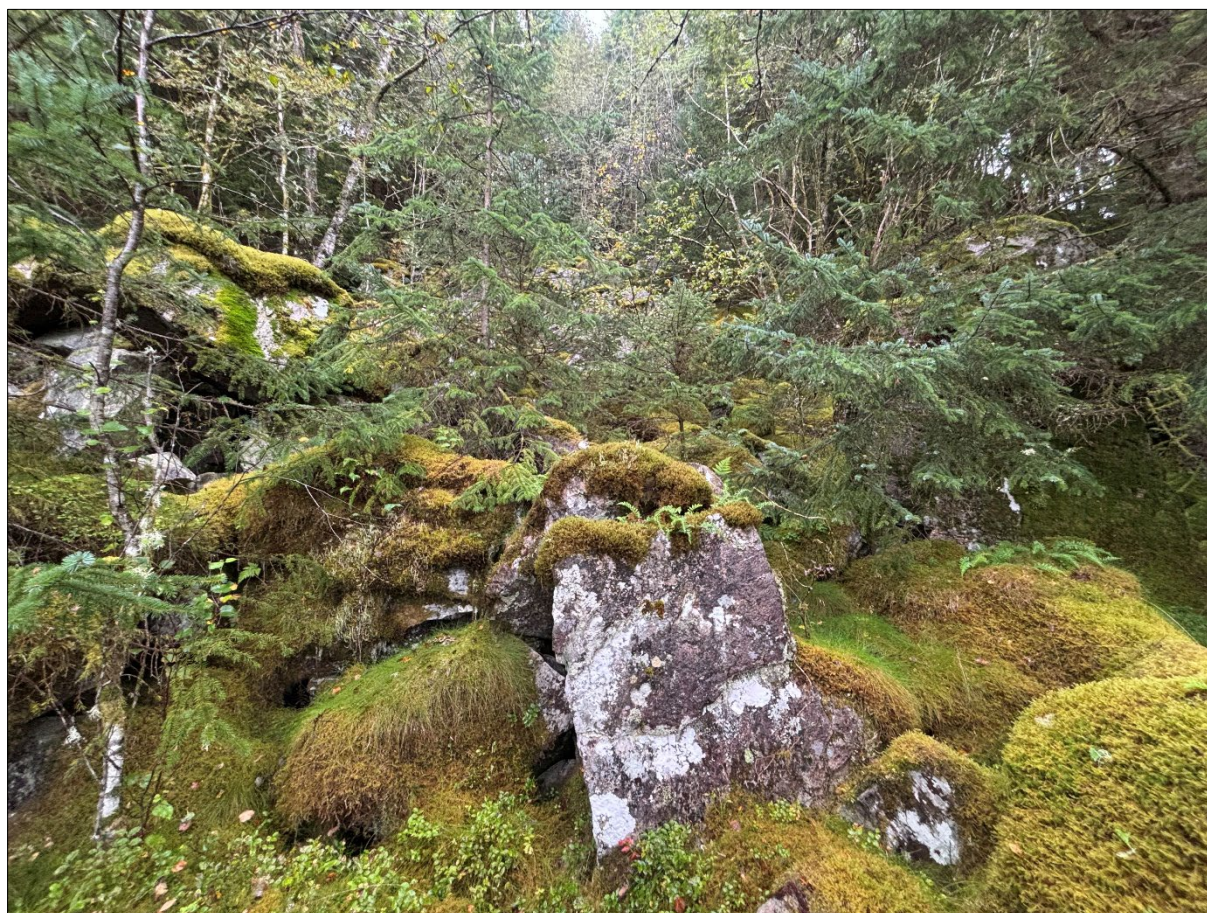
Figur 23: Sammenhengende steinsprangavsetninger nedenfor bratt fjellskrent. Infopunkt 1.

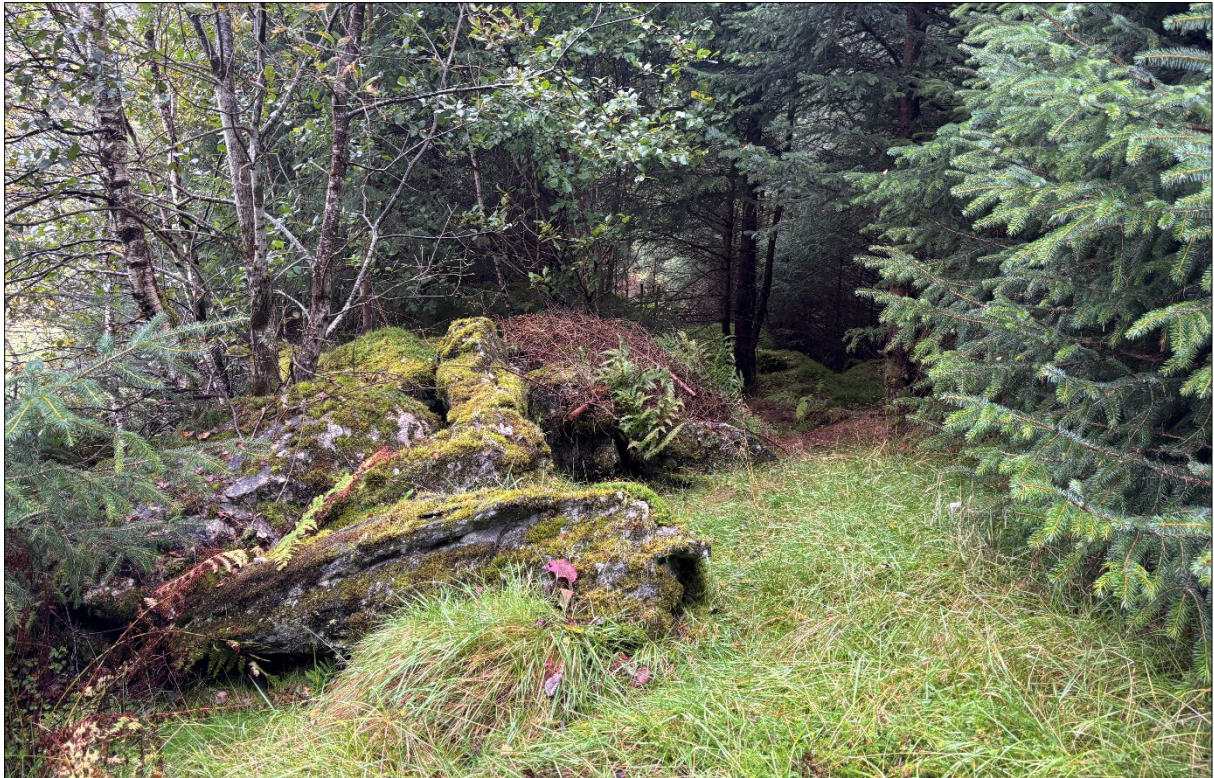
Figur 24: Steinsprangavsetninger/forvittringsmateriale som stopper ved skogområdet, nordøst for natursteinsmur, ca.10 m fra kartlagt område.

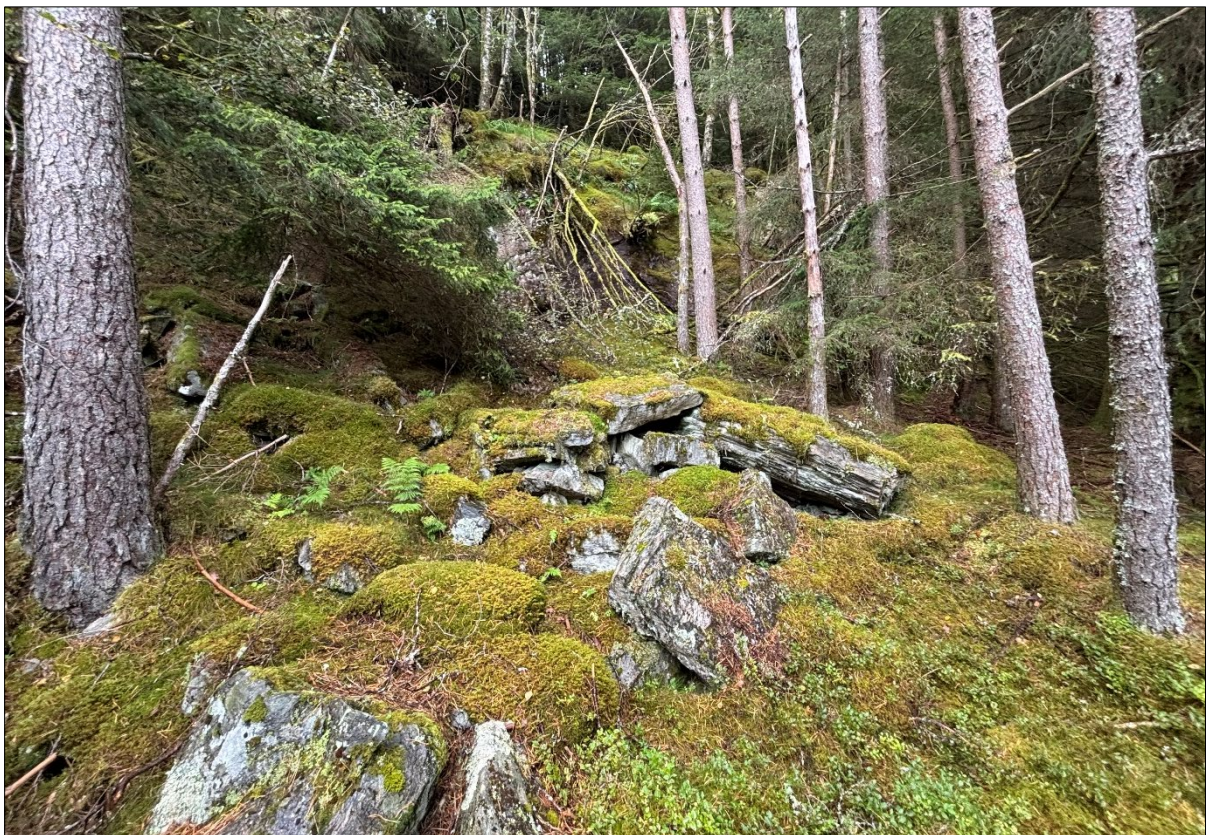
Figur 25: Steinsprangavsetninger i nedre deler av påvirkningsområdet. Steinsprangavsetningene ligger tett på kildeområdet. Infopunkt 5.

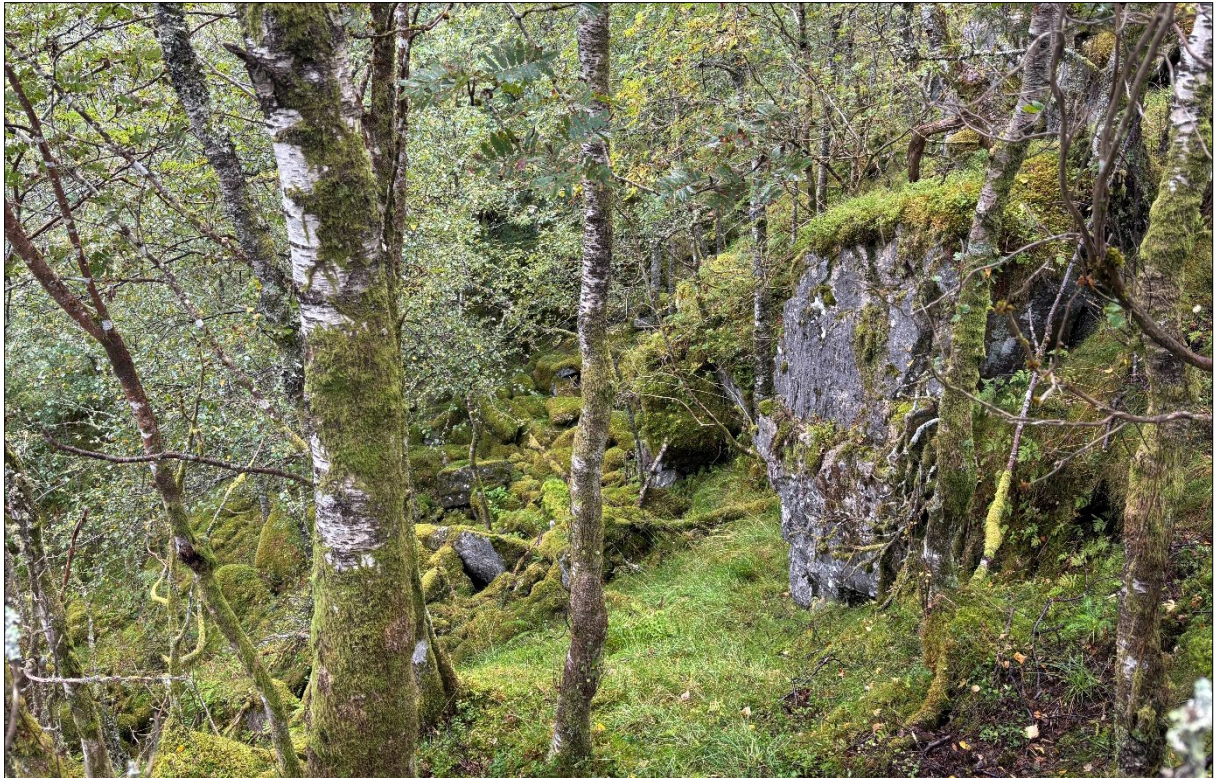
Figur 26: Antatt steinsprangavsetninger i søkk i terrenget i midtre del av påvirkningsområdet, fremfor bratt fjellskrent på ca. 10 høydemeter. Infopunkt 6.

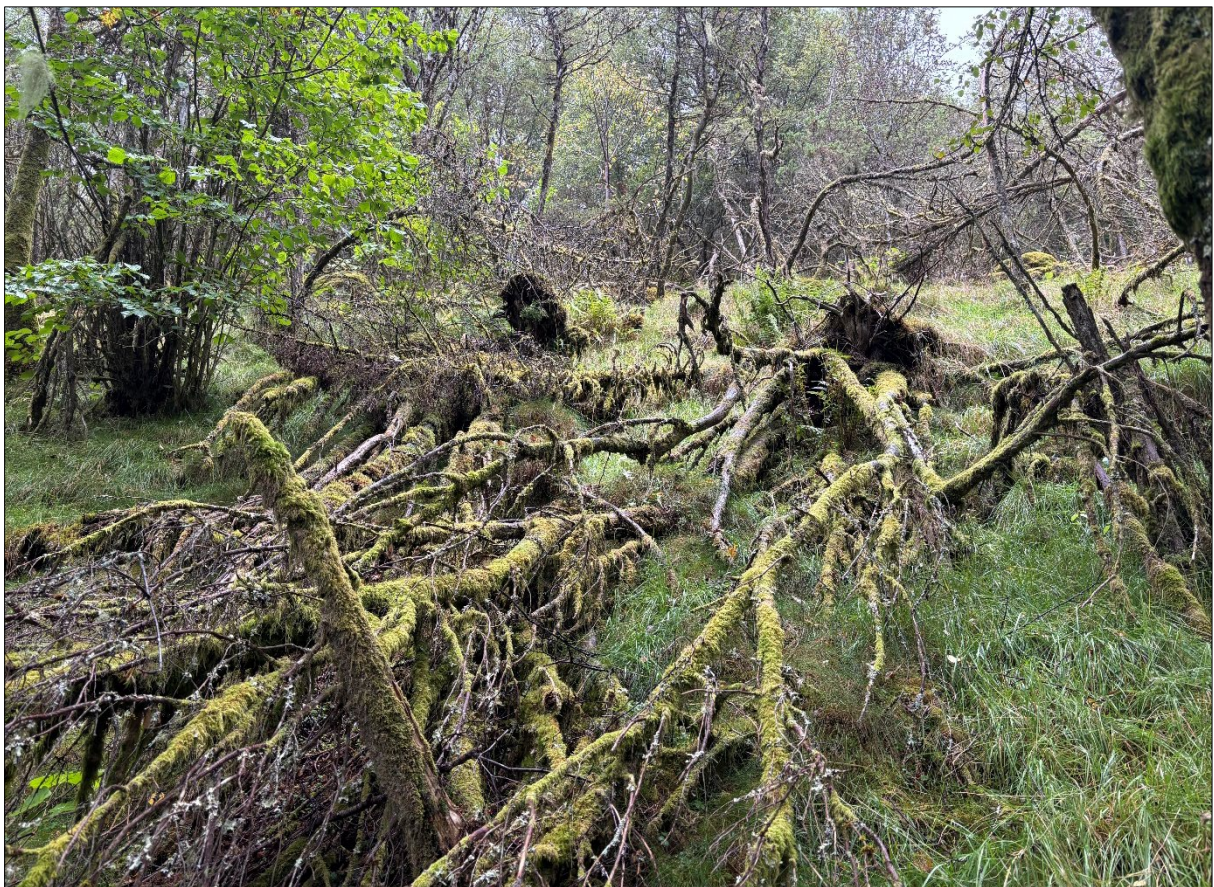
Figur 27: Område med tynne løsmasser av jord og organisk material ( $<0.2\text{m}$ ). Det er mye rotvelter i området.

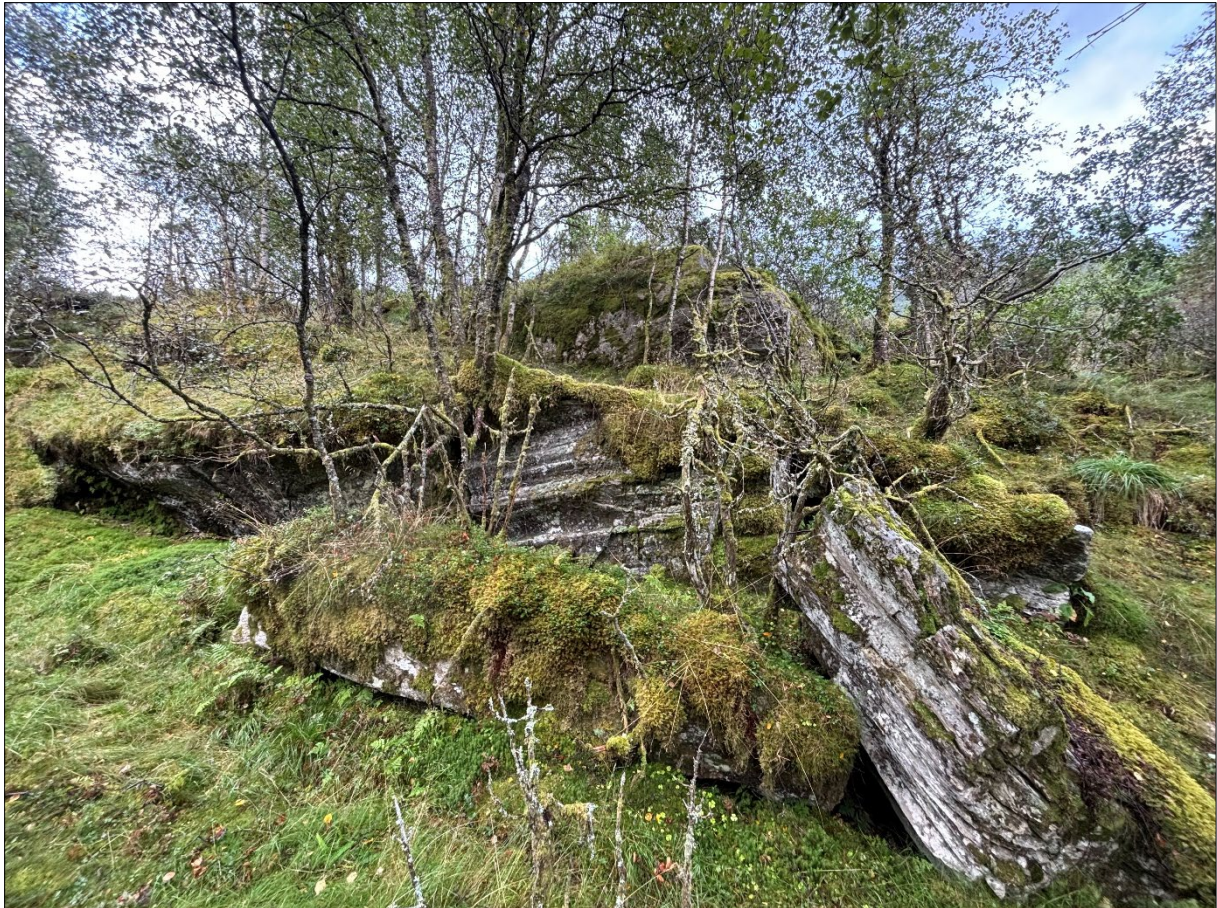
Figur 28: Blokker i øvre deler av påvirkningsområde som sprekker opp på stedet. Infopunkt 7.
