Porsgrunn kommune

Porsgrunn. Vestheimvegen - Plassen 8, skråningsstabilitet
Grunnundersøkelser og geotekniske vurderinger

Geoteknisk rapport
114659r1

18.03.2020

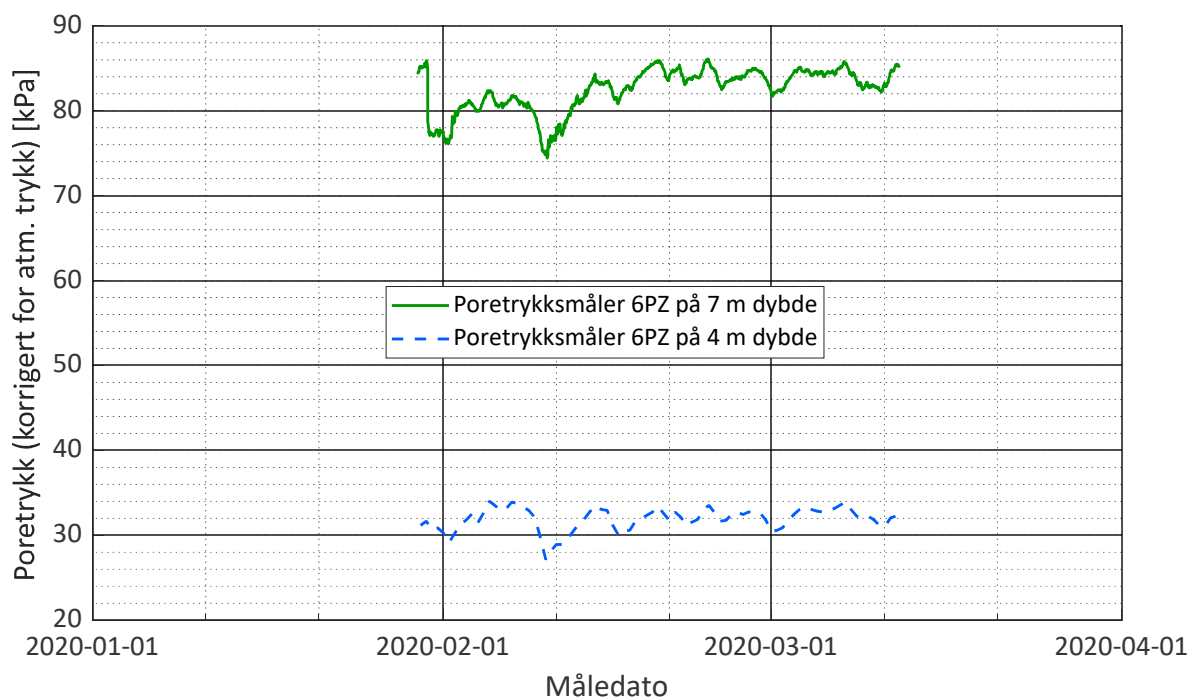
Figur 3. Resultater for elektriske piezometere i BP 6 avlest den 12.03.2020.

I BP 6 ble det den 20.01.2020 installert elektriske piezometere på hhv. 4 og 7 m dybde. Avlest poretrykk den 12.03.2020 er vist på figur 3 nedenfor. Etter ca. den 20.02.2020 har poretrykket normalisert seg noe og varierer ca. mellom 30 – 34 kPa for måler på 4 m dybde (tilsvarende grunnvannstand 0,6 – 1 m under terreng) og mellom 82 – 86 kPa for måler på 7 m dybde (tilsvarende artesisk grunnvannstrykk 1,2 – 1,6 m over terreng).

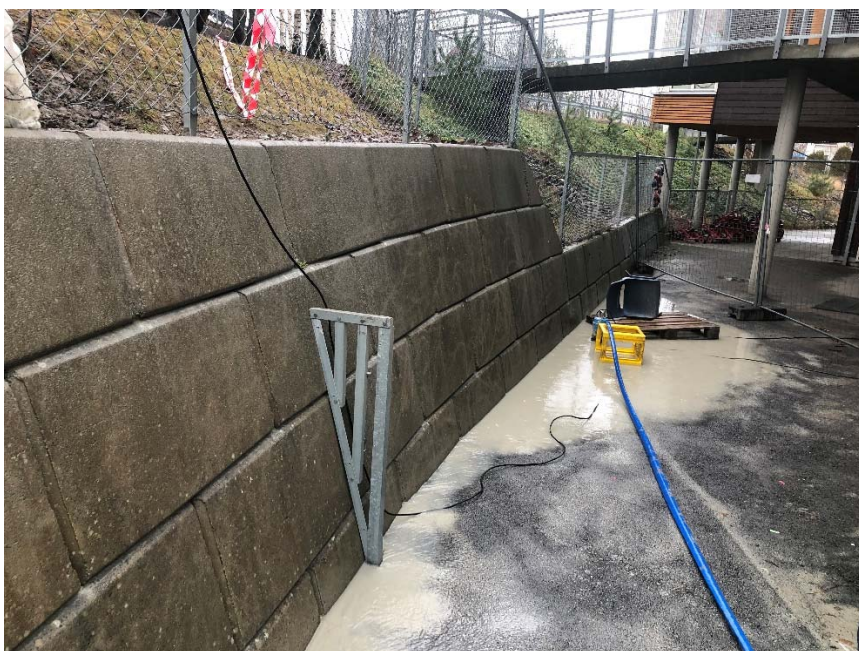
Figur 4. Finkornige masser foran støttemuren ved barnehagen, bilde fra befaring 29-01-2020.

Finstoffet ble på befaringen klassifisert som finsand/silt.

Figur 4 på neste side viser finsand-/siltmassene i foten av støttemassene som er kommet med det utstrømmende vannet.

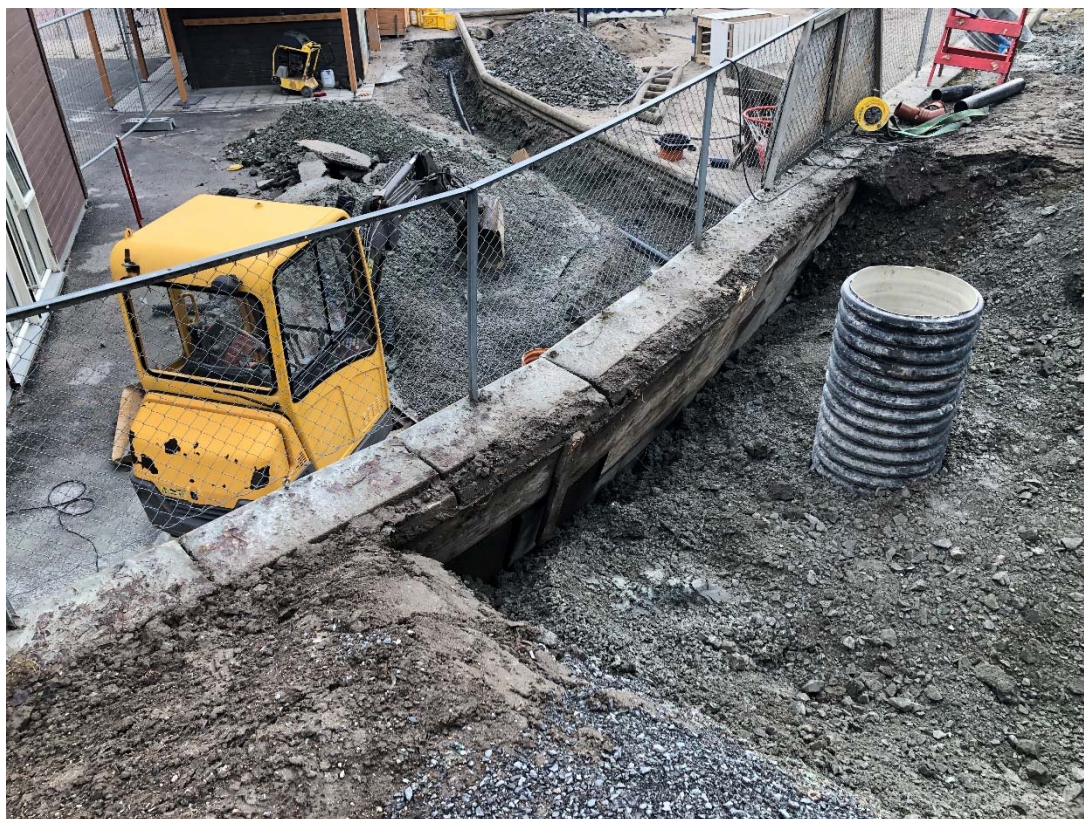
Figur 8. Bilde fra befaring den 10-02-2020.

Deformasjonene på vegen og oppsprekking av asfalten oppstod mest sannsynlig som følge av lokal utgraving for kum og rør på nedsida av Vestheimvegen kombinert med den pågående utvasking av finstoff i grunnen under fyllingene.

Våre vurderinger knyttet til tiltak for å ivareta stabiliteten i skråningene, samt begrense pågående setninger, ble oppsummert i e-poster datert 10.02.2020 til Caverion Norge AS v/Jan Brattelid og Porsgrunn kommune v/John Andre Vårdal Nordhus.

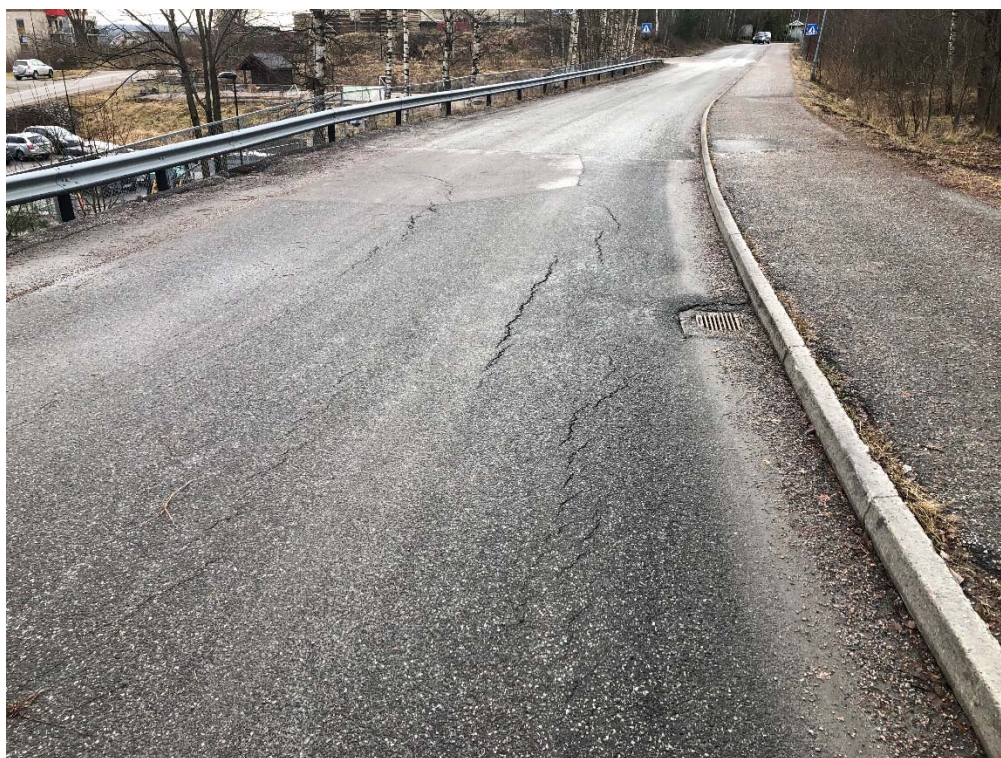
Figur 9. Oppsprukket asfalt i Vestheimvegen ovenfor barnehagen, bilde fra befaring den 10-02-2020.

Bakgrunn for befaringen var bekymringsmelding om at det hadde oppstått sprekker i Asfalten på Vestheimvegen ovenfor barnehagen som følge av setninger i veien. Vi besluttet derfor å ta en rask befaring for å kontrollere at det ikke var en pågående utglidning på gang.
