**Vurdering av  
naturfare i samband  
med  
konsesjonssøknad for  
132 kV-leidning Sima  
– Klyve - Bu, Eidfjord  
kommune**

Sunnfjord Geo Center

| 2023-10-349 | SF-H30-M03-01 | 01r | Vurdering av naturfare i samband med konsesjonssøknad for 132 kV-leidning Sima – Klyve – Bu, Eidfjord kommune |

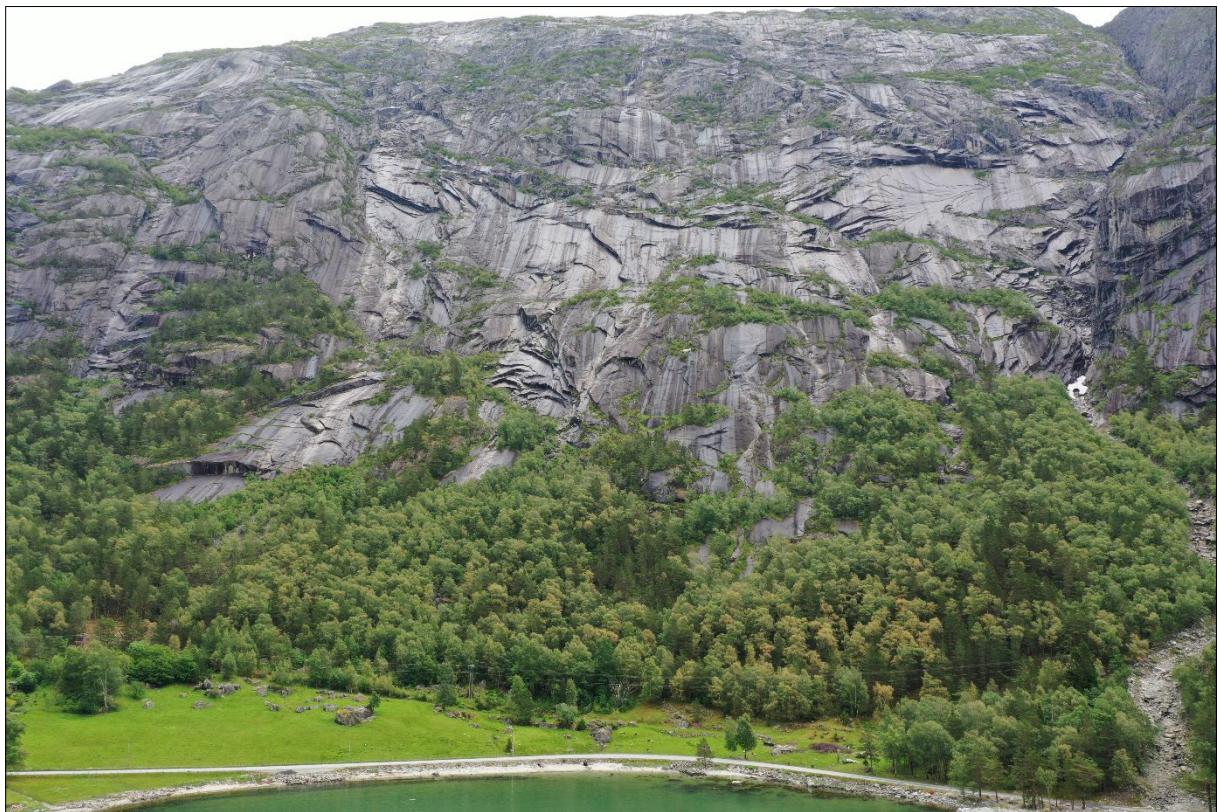
Figur 4: Dronebilde som viser granitten i fjellsida ved Stavanes i Simadalsfjorden. Ormagjeli er synleg til høgre i bildet som er tatt mot søraust.

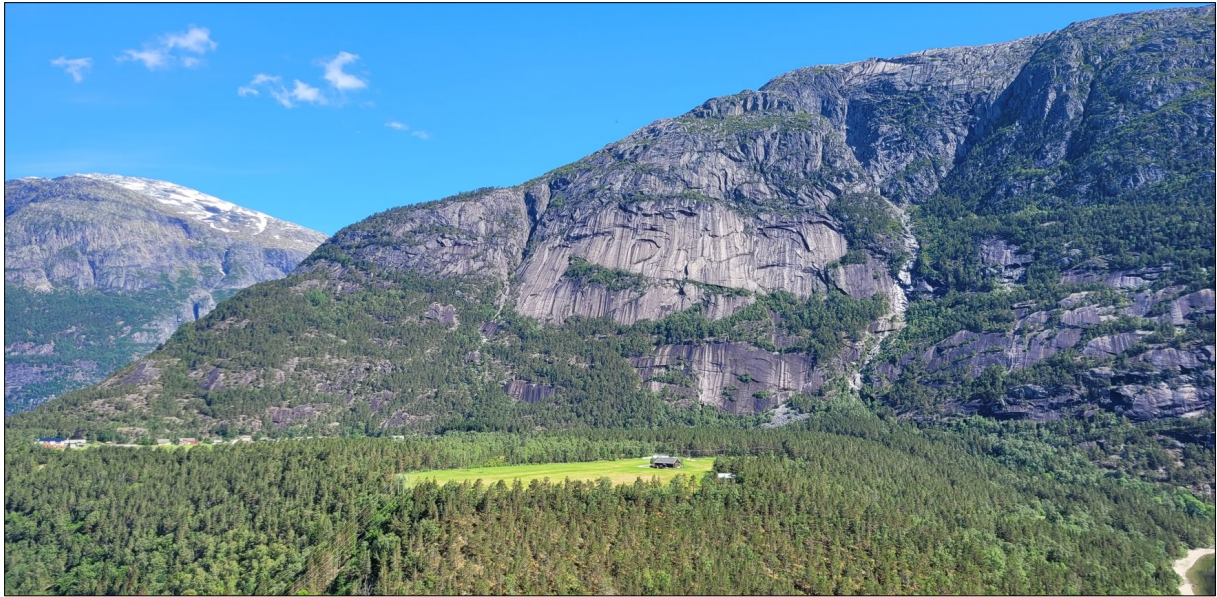
Figur 5: Avstandsbilete som viser fjellsida over Hæreid bestående av granitt og prega av eksfoliasjon. Biletet er tatt frå Klyve og viser mot nordaust.

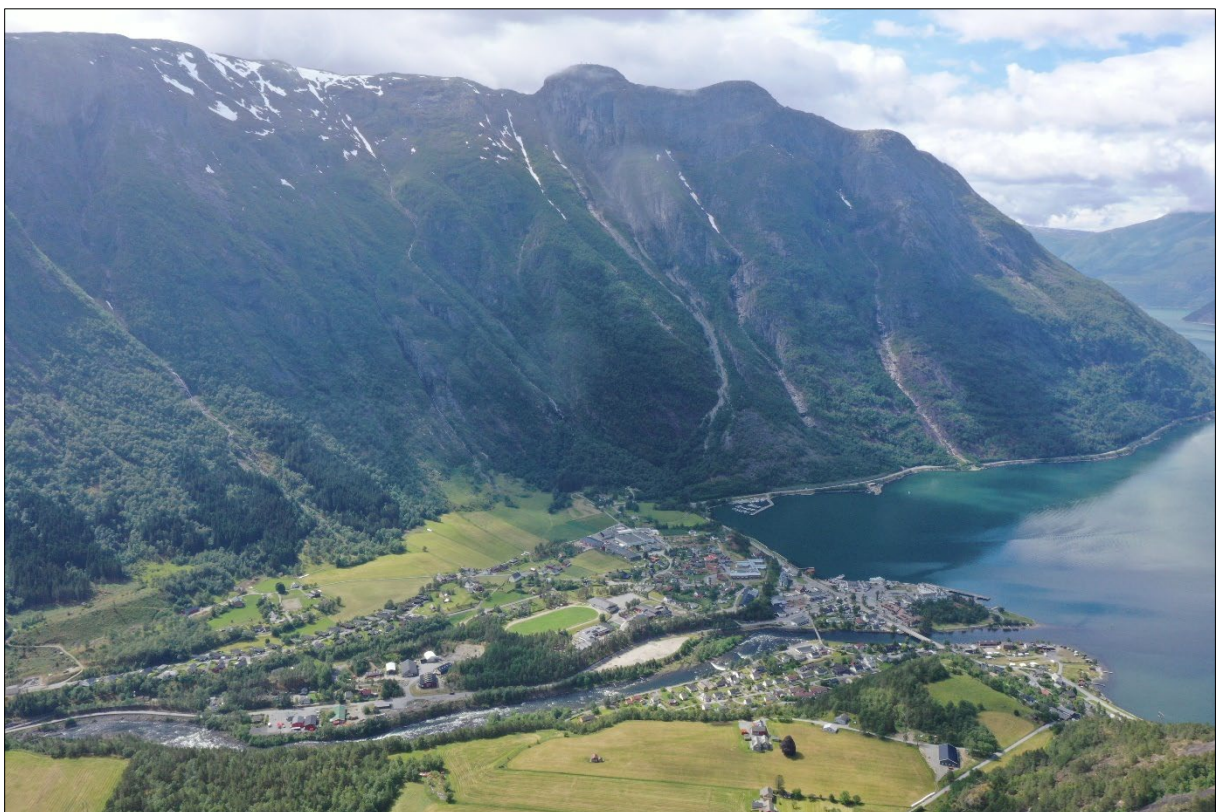
Figur 6: Dronebilete tatt frå Hæreid og mot vest. Klyve stasjon er heilt venstre i biletet og mot høgre ser ein fjellsida og skredviftene utover fjorden.

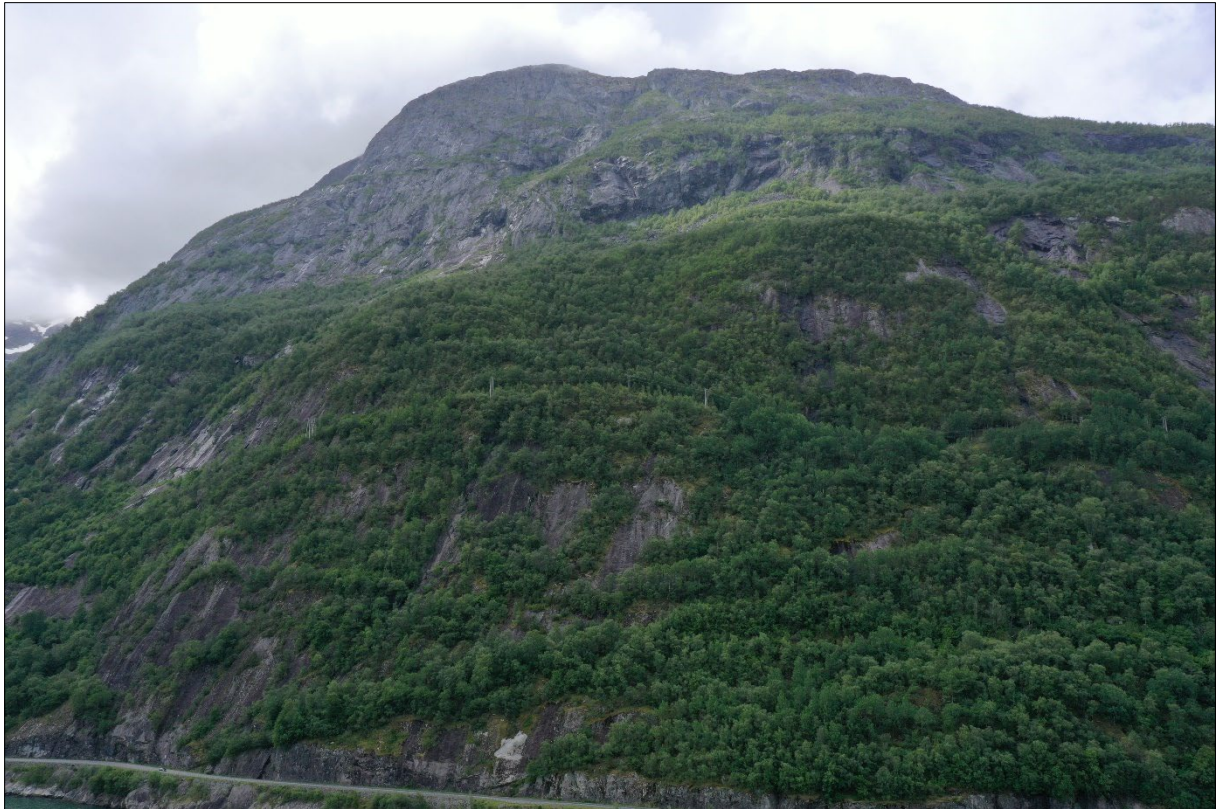
Figur 7: Dronebilde som viser fjellsida opp mot Sutenuten. Ny luftleidning er planlagt langs eksisterende trasé i fjellsida, og mastepunkt 39 – 42 er omtrent midt i bildet som er tatt mot søraust.

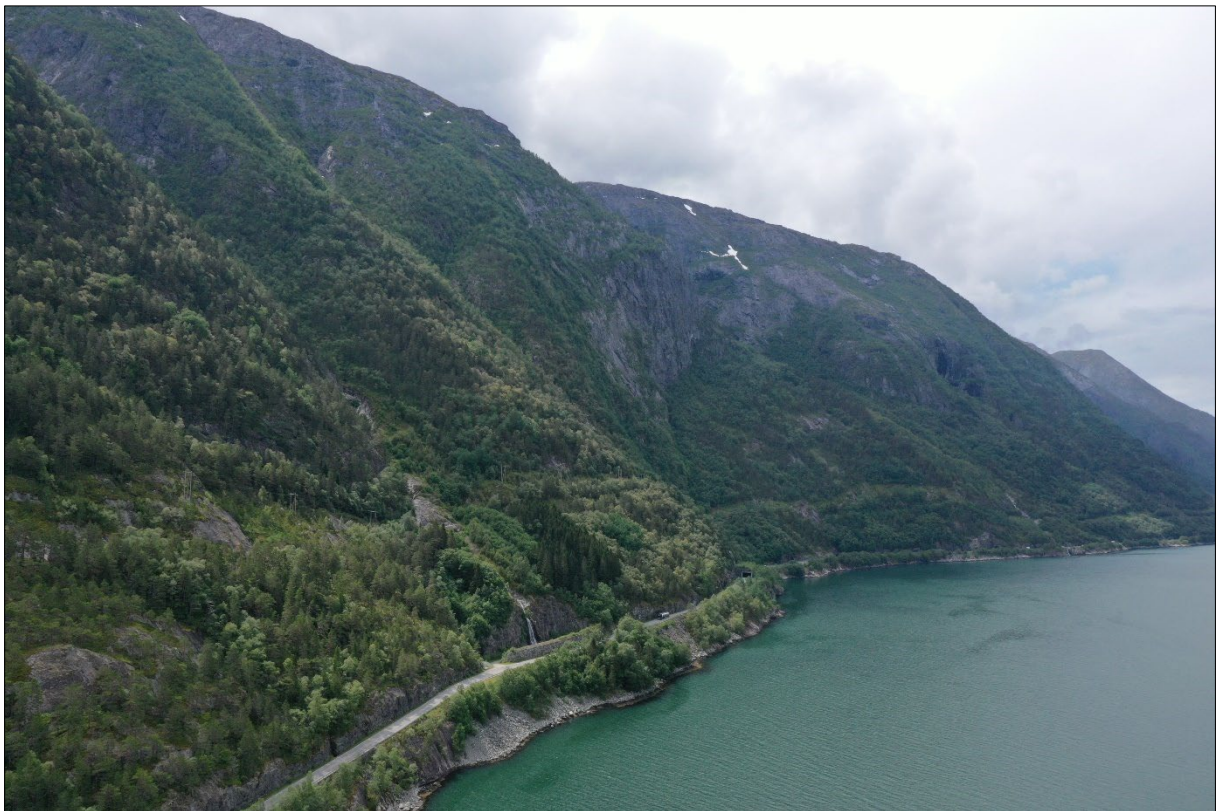
Figur 8: Dronebilde tatt mot sørvest og viser fjellsida frå Insta Rotagjelet og utover mot Brimnes. Skredvallen langs vegen nærmast i bildet er i Ytste Rotagjelet.

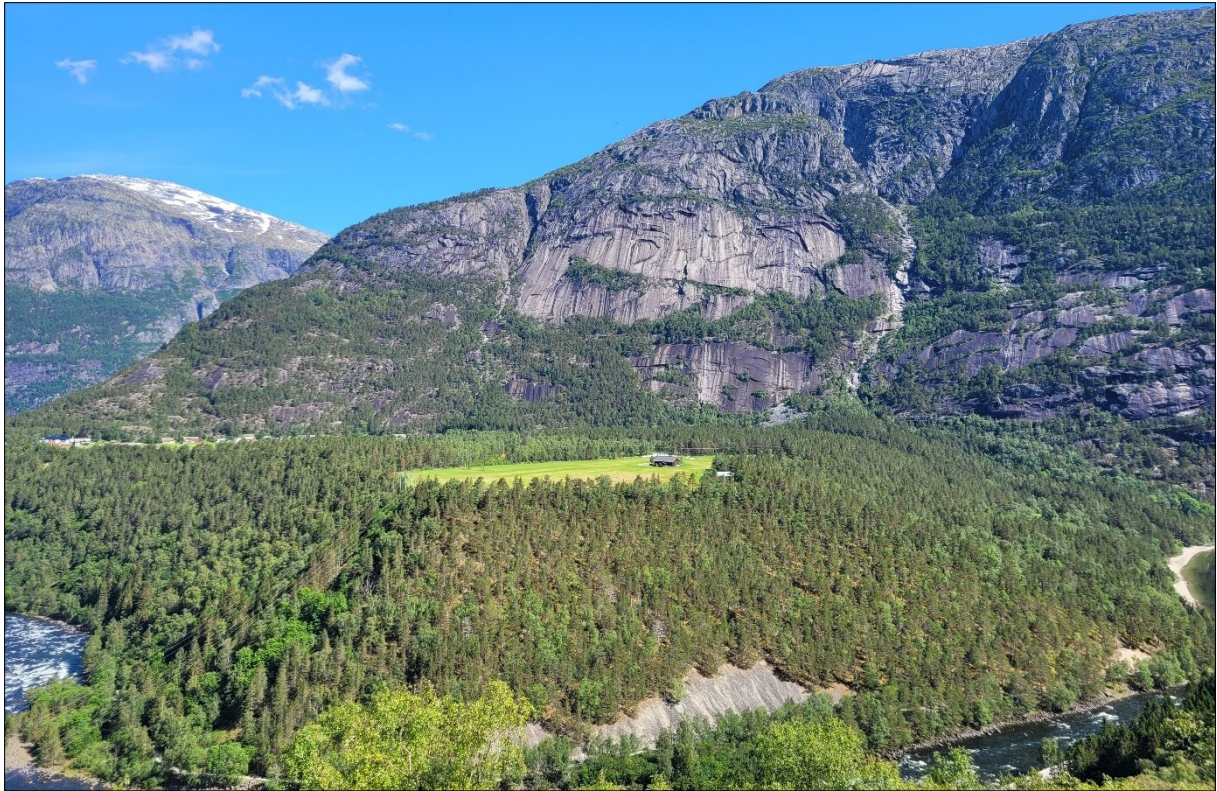
Figur 12: Biletet viser terrassen på Hæreid som består av ca. 100 m med glasifluviale avsetjingar.

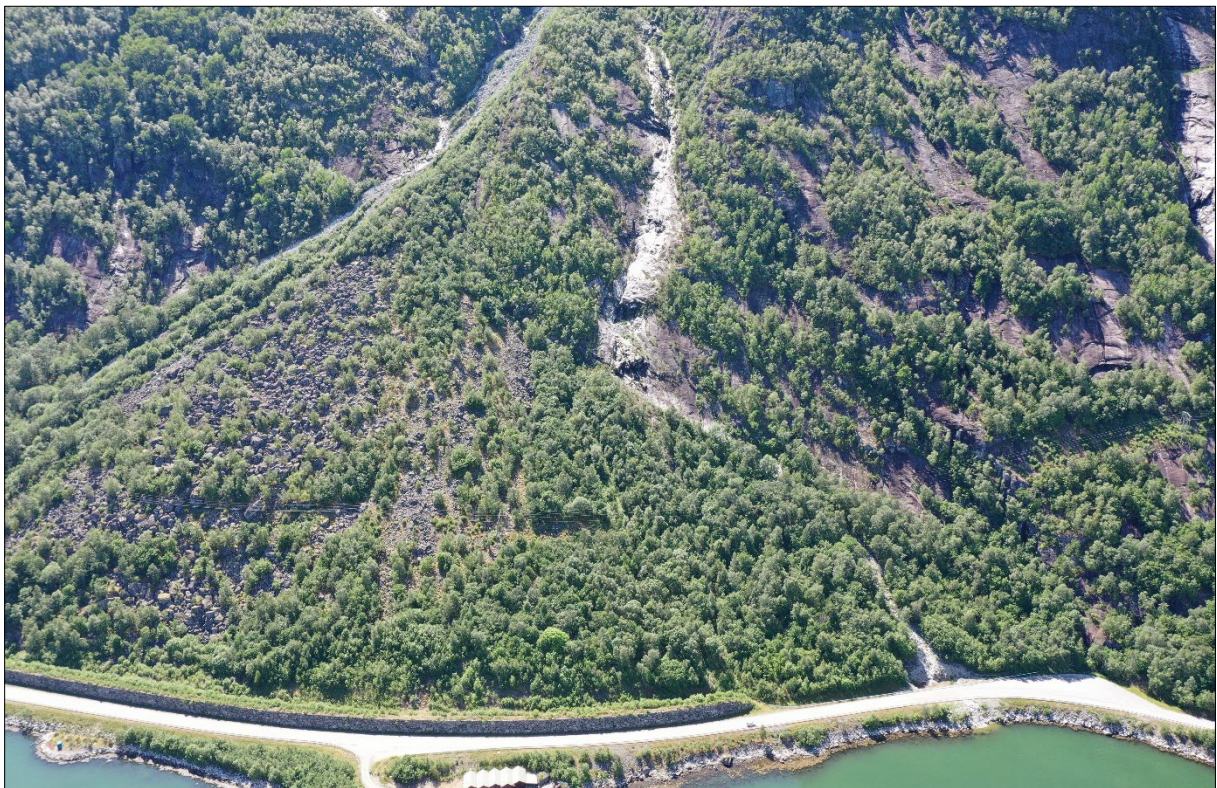
Figur 13: Dronebilete av Storura, som går ned mot Menes, nordvest for Eidfjord sentrum, infopunkt 18.

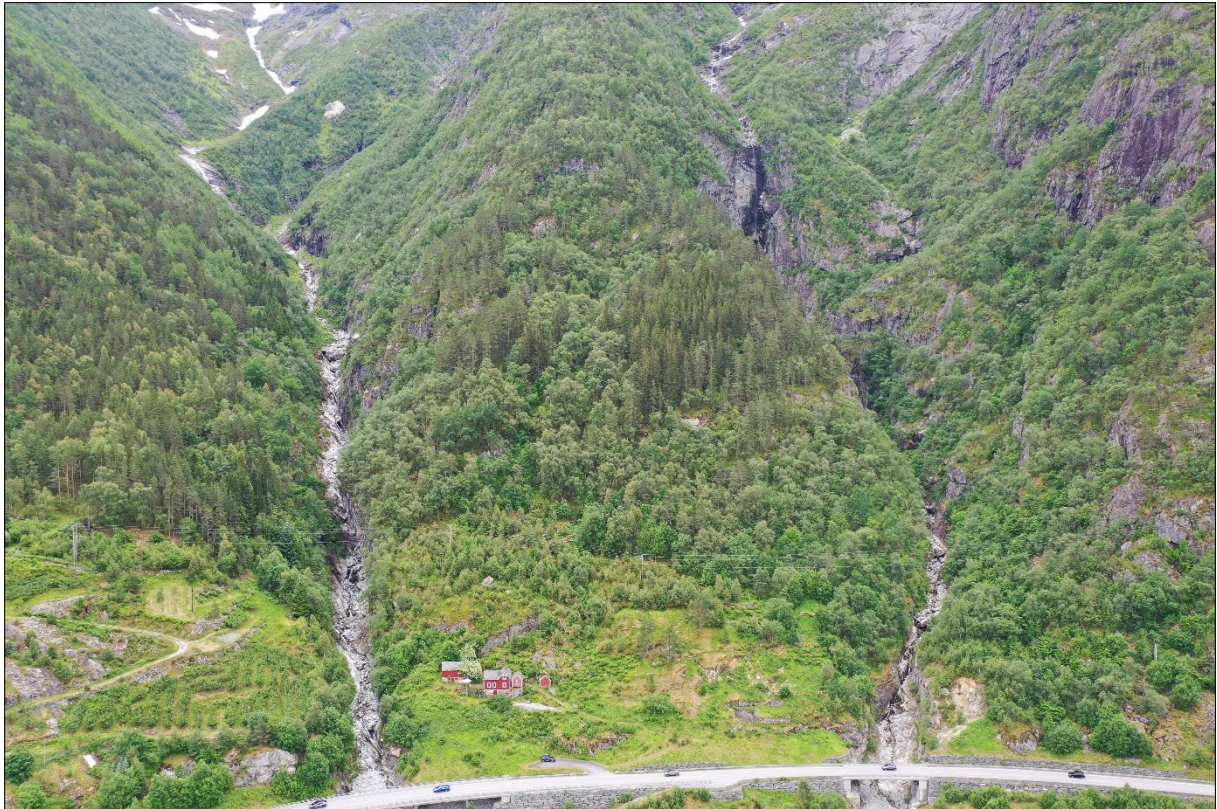
Figur 14: Dronebilde som viser garden Teigen på Ytre Brimnes, mellom Teigelvi til venstre og Novragjelselvi til høyre. Biletet er tatt mot sør.

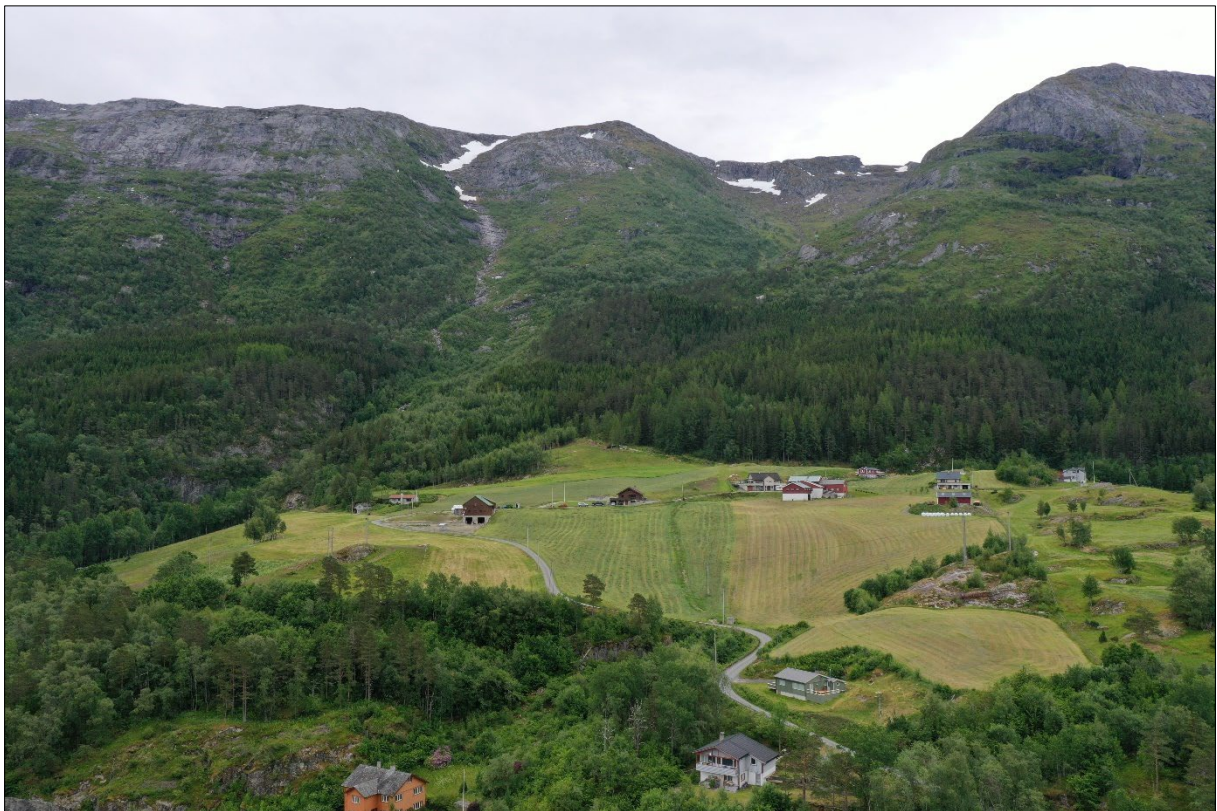
Figur 15: Dronebilde av Indre Bu der det er tynt morenedekke over fjell. Bugjelet er til venstre i biletet.

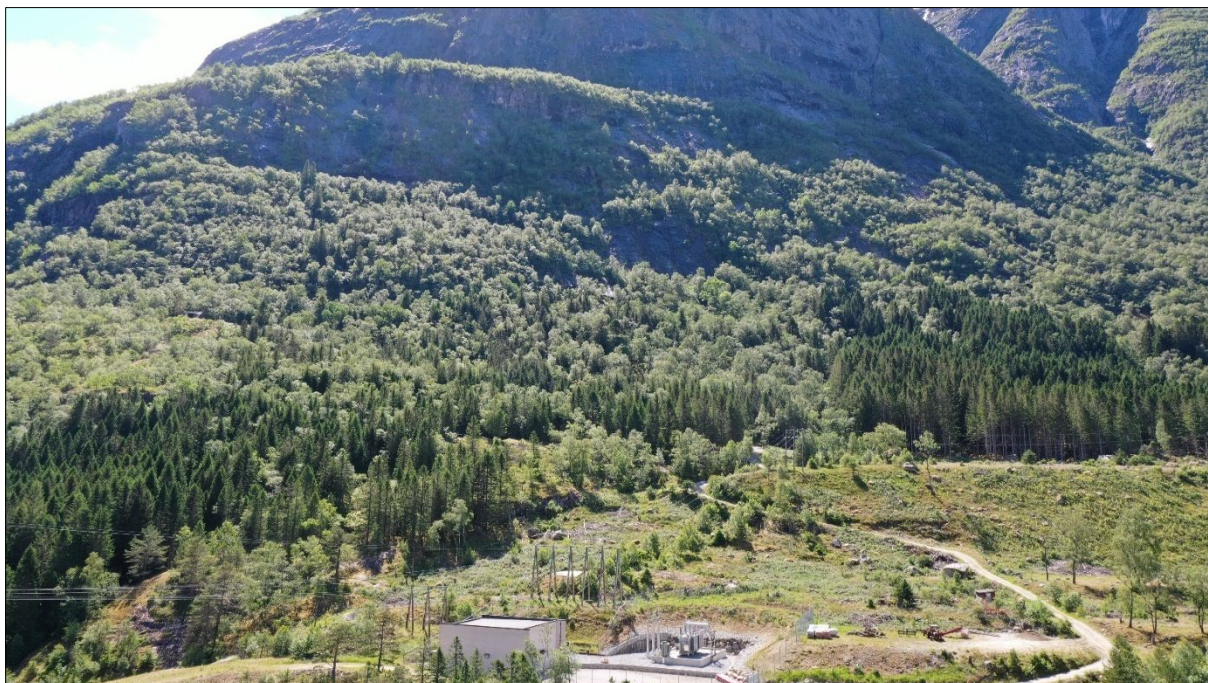
Figur 22: Dronebilde av Klyve stasjon og fjellsida opp mot Middagsnuten. I granskogen over stasjonen er det ein fjellrygg som leiir drenering og eventuelle lausmasseskred aust for stasjonen.

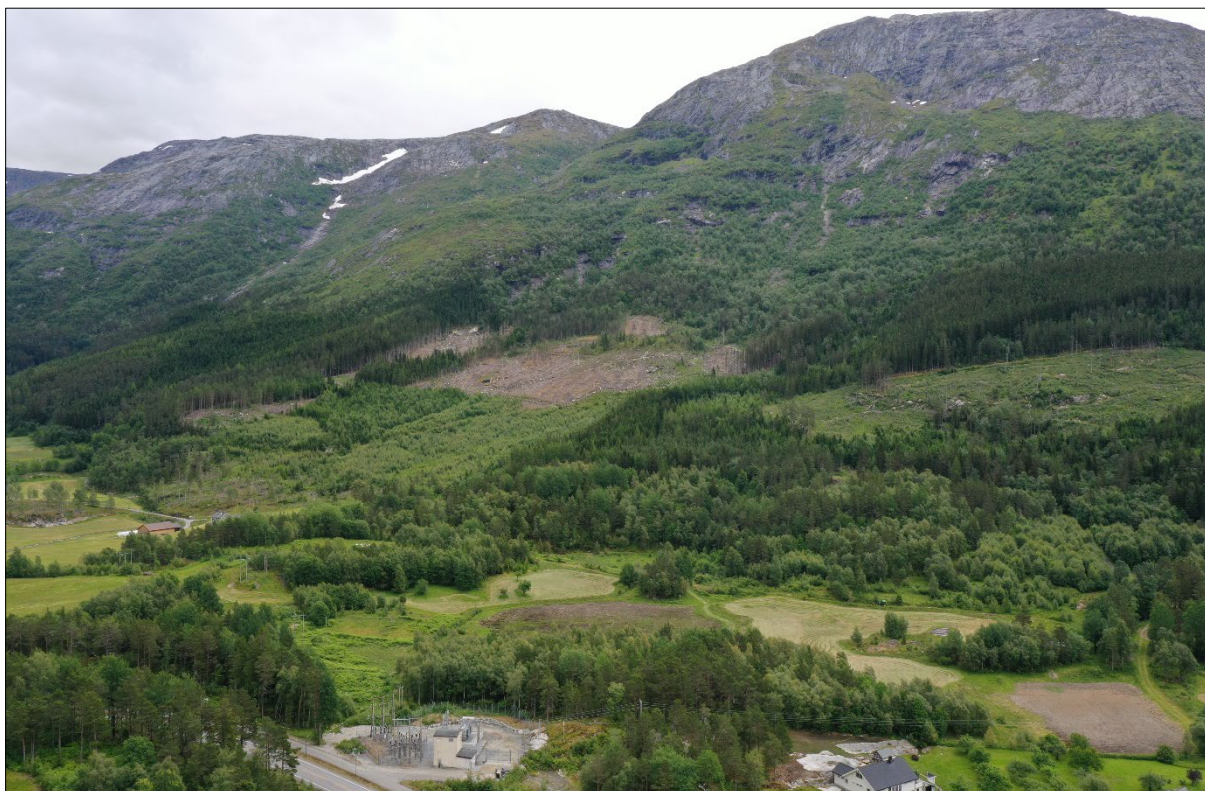
Figur 24: Dronebilde av transformatorstasjon på Bu og fjellsida ovanfor.

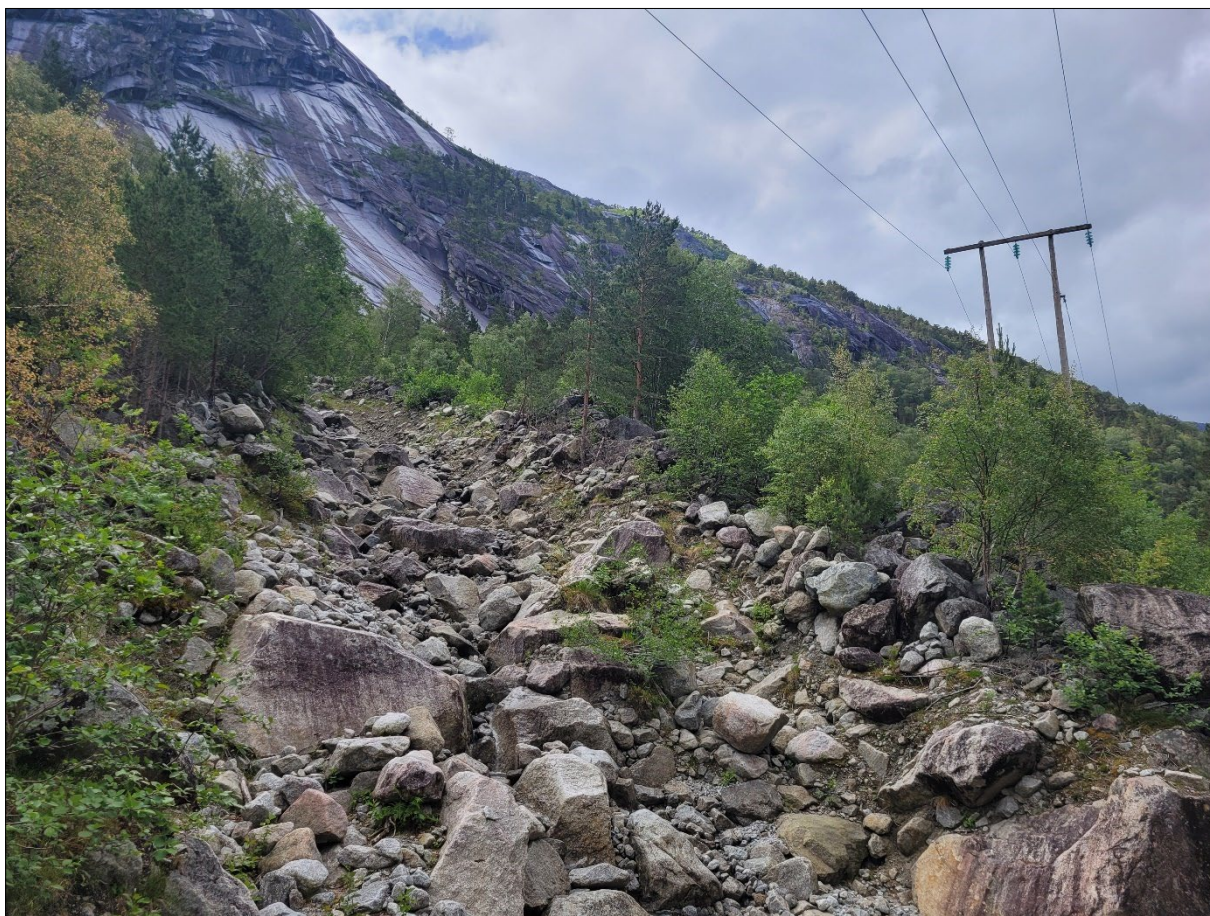
Figur 26: Skredløp med levee i Ormagjeli, infopunkt 2. Eksisterande master er utanfor skredløp og har ikkje vorte råka av skred i fylgje IHK.

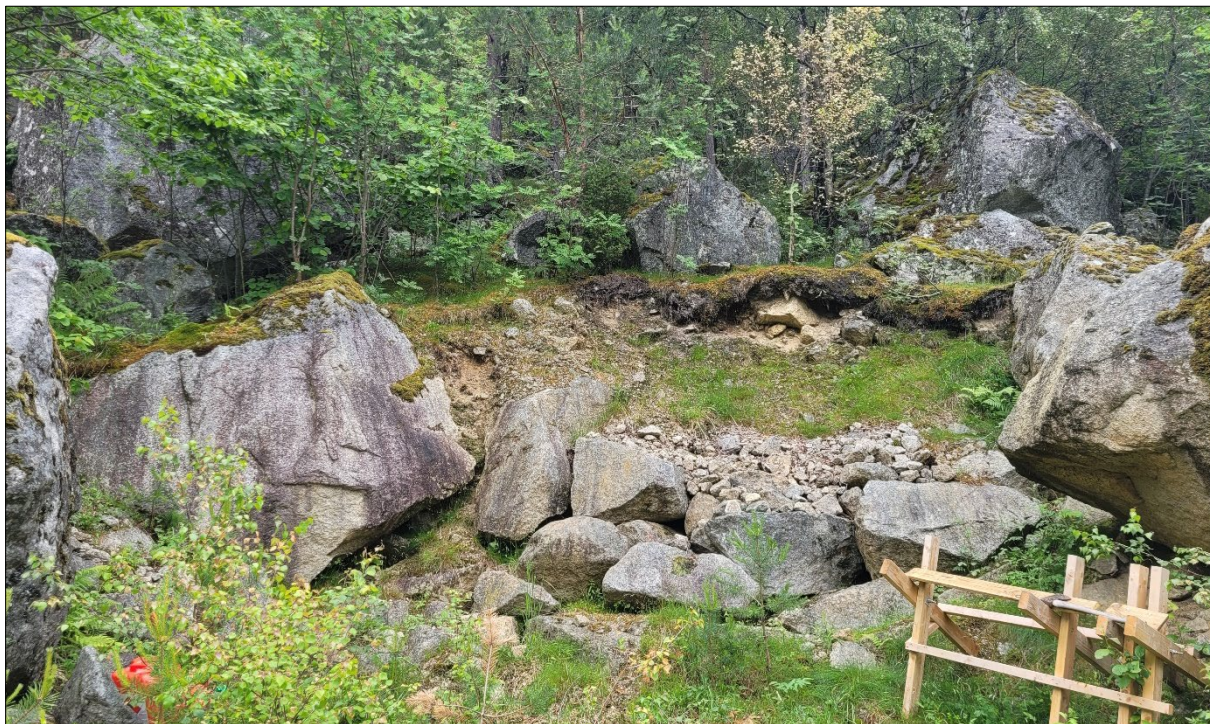
Figur 27: Skredblokker og snitt i lausmassar som viser at lausmassane består av morenemateriale. Infopunkt 3.

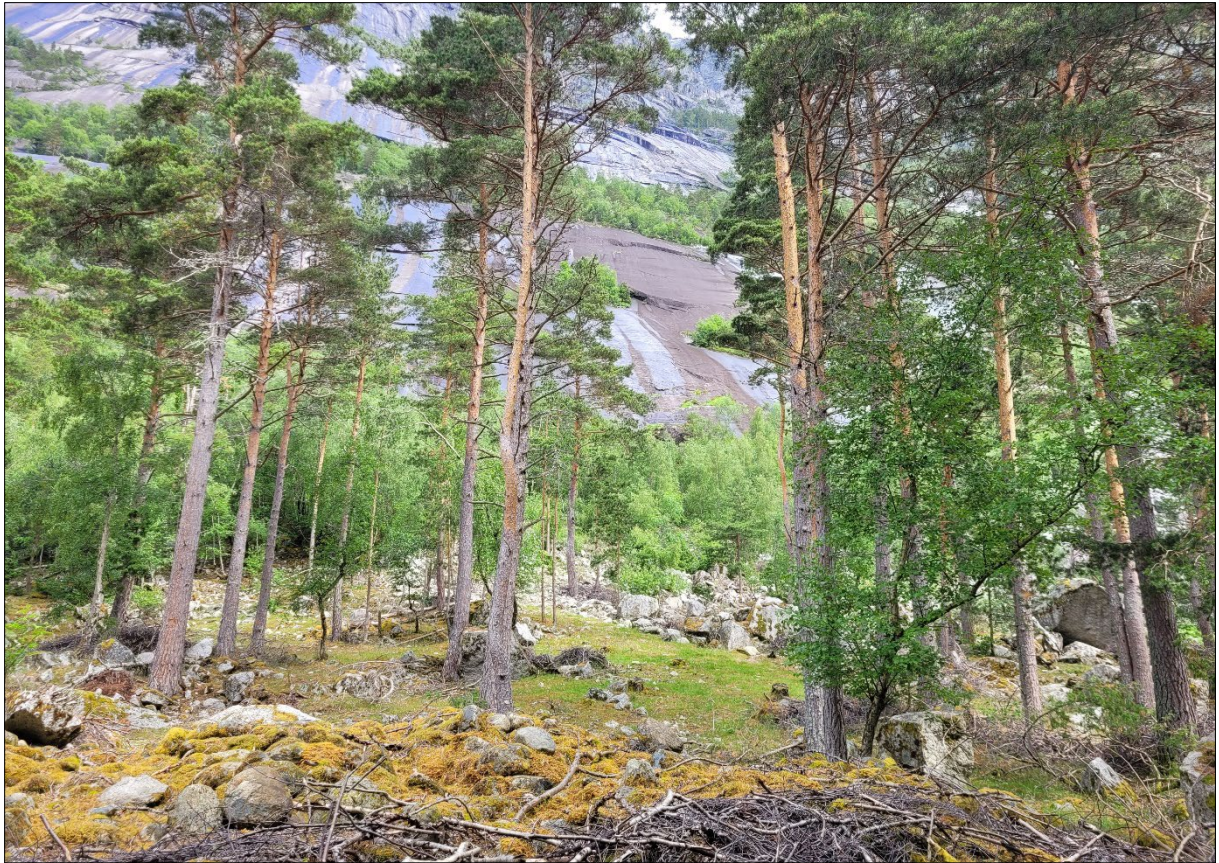
Figur 28: Spor etter lite snøskred. Antatt skavlbrøt fra den bratte fjellsida. Har ikkje gått ned til traseen. Infopunkt 6.

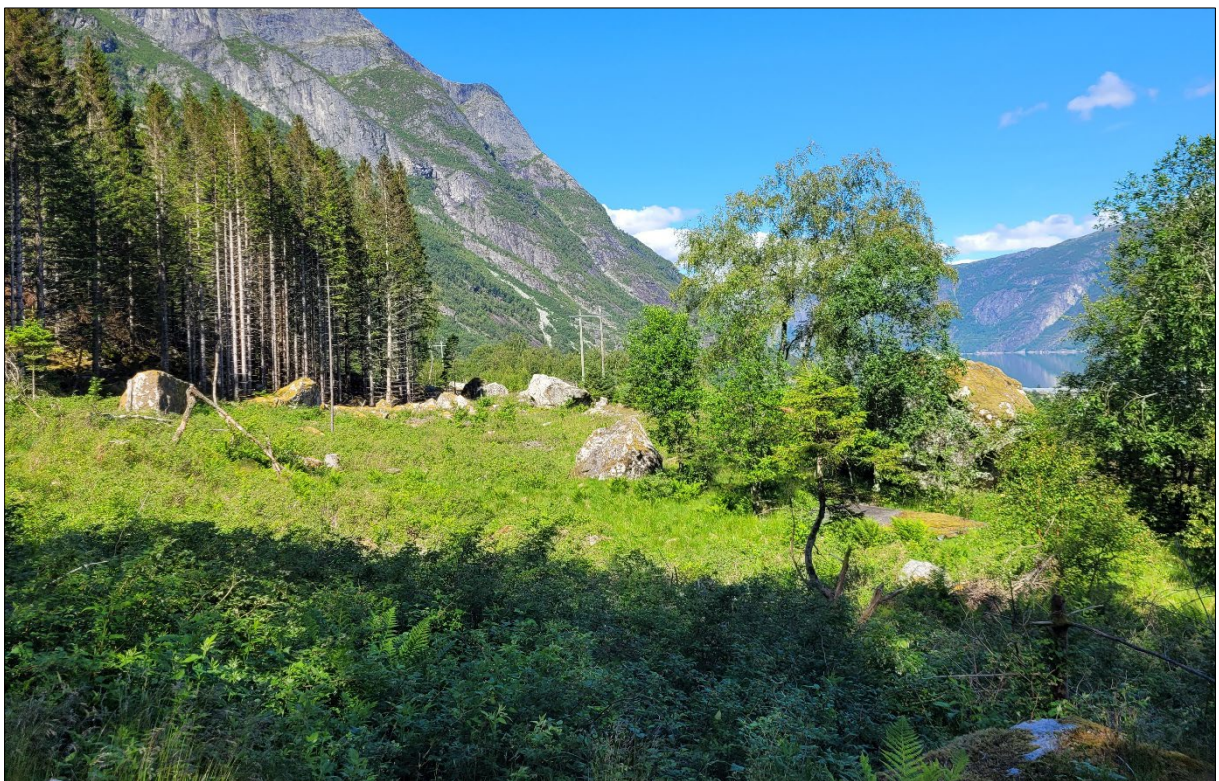
Figur 29: Ei flate på kring 78 moh. overfor Klyve og Trå. Flata er antatt deltaflate frå nedsmeltinga av siste istid. Det ligg spreidd store steinsprangblokker på flata. Infopunkt 7.

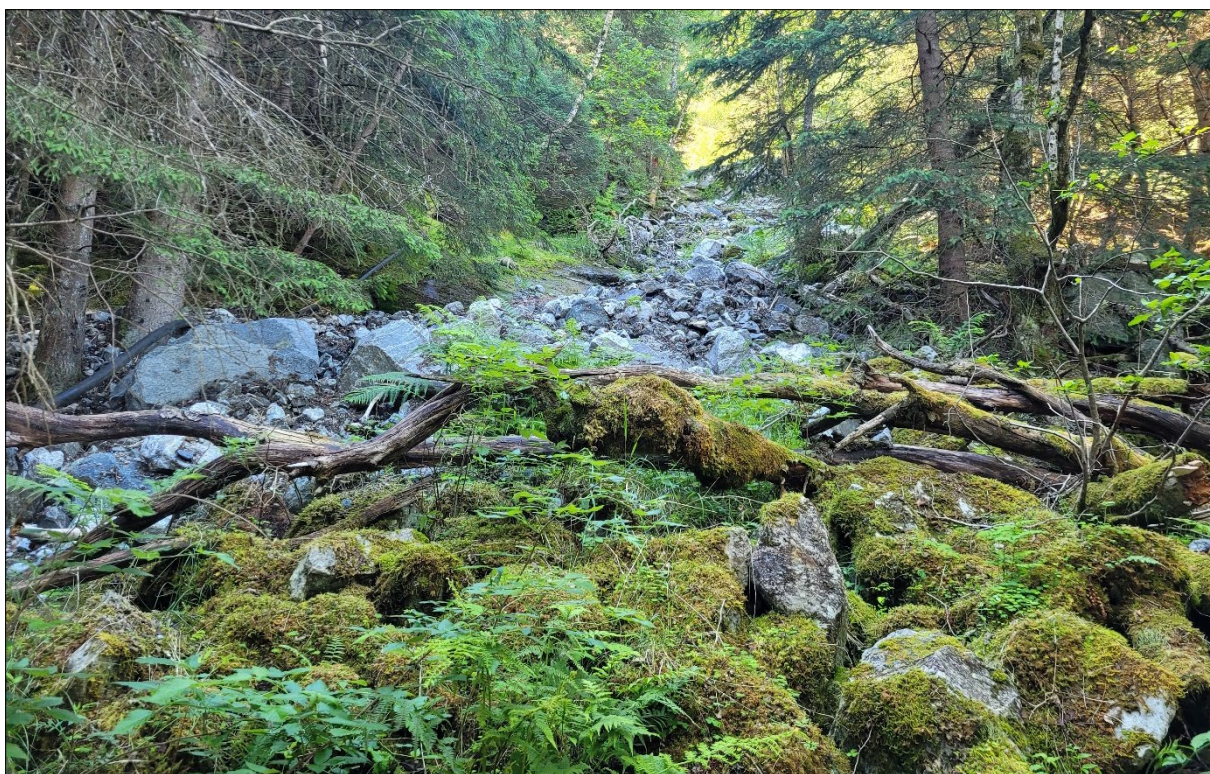
Figur 30: Flaumskred frå kring 2022 har spora ut av hovudskredløpet i Middagsgjeli. Skredhending 38 i Tabell 2.

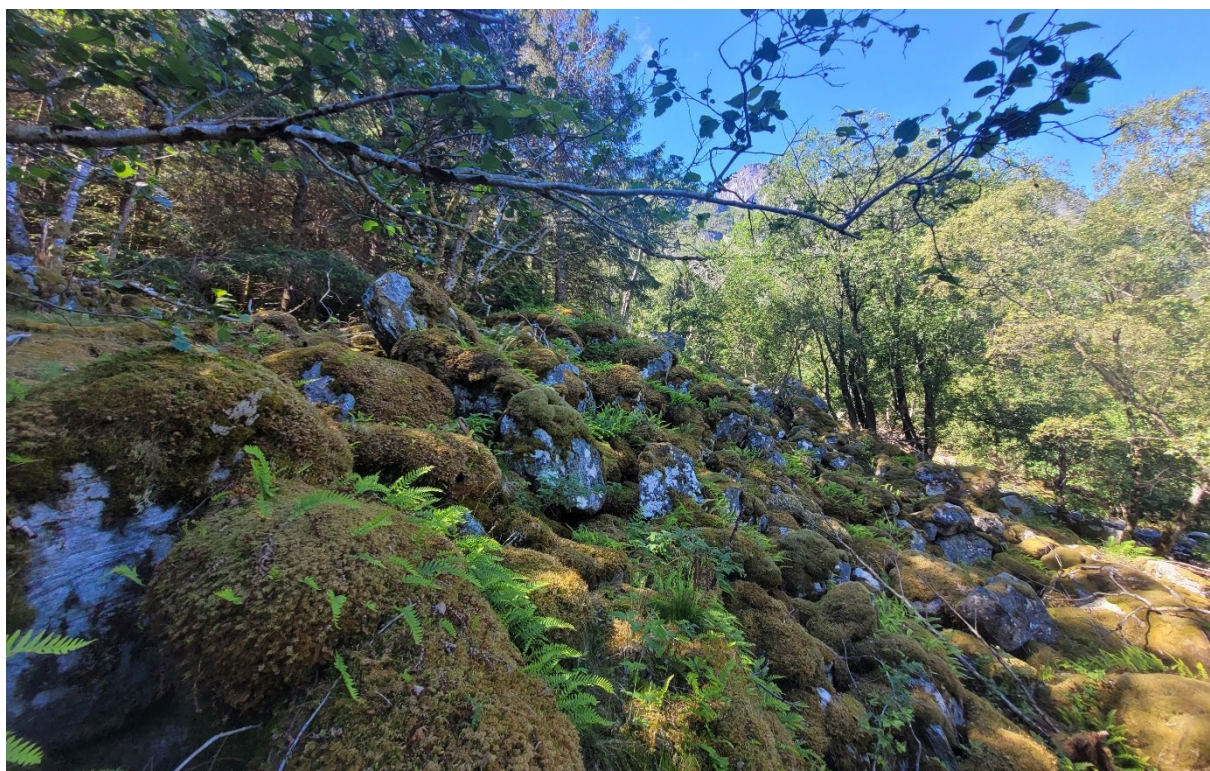
Figur 31: M27 skal plasserast på ein levee av steinblokker. Alder er antatt eldre enn 150 år. Det er aktive skredløp på begge sider av leveen. Infopunkt 9.

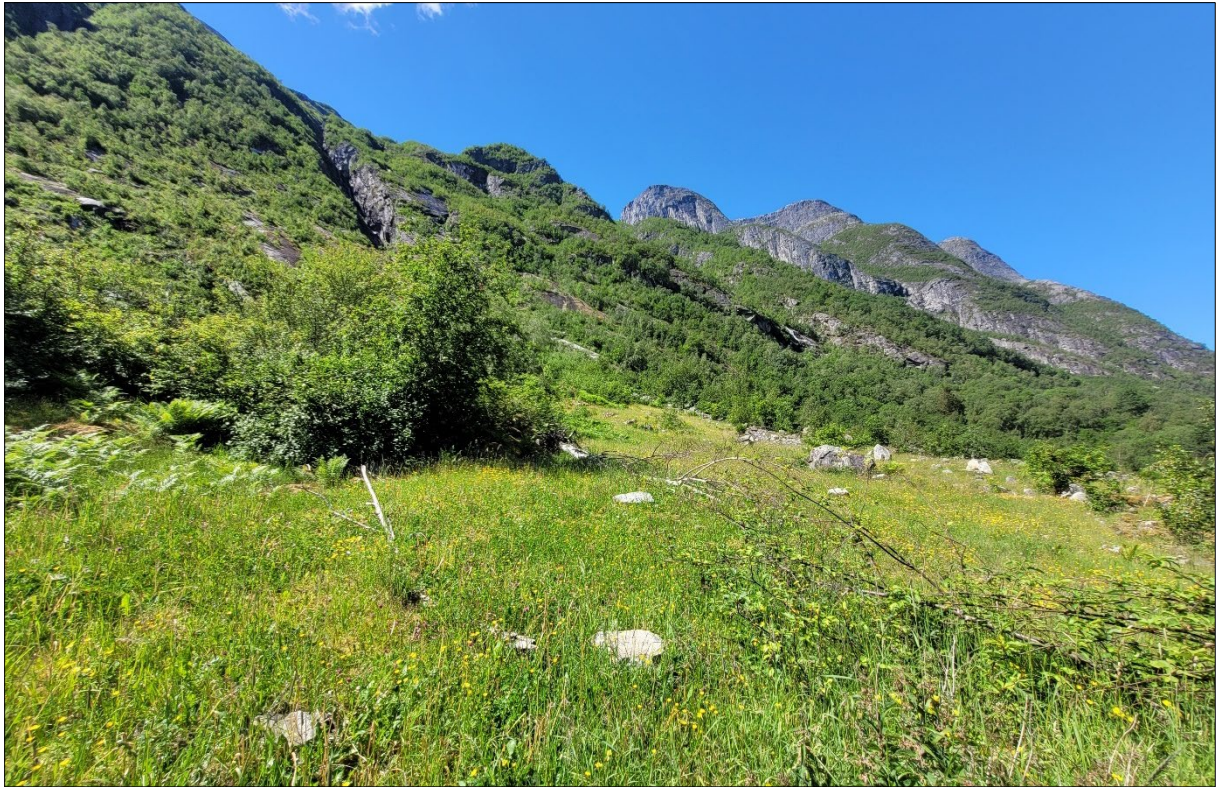
Figur 32: Spredde kvite steinar indikerer ferskt snøskred og viser at snøskred brer seg relativt langt utover i vifteform frå skredløpet (Grjotsdøl) i dette området.

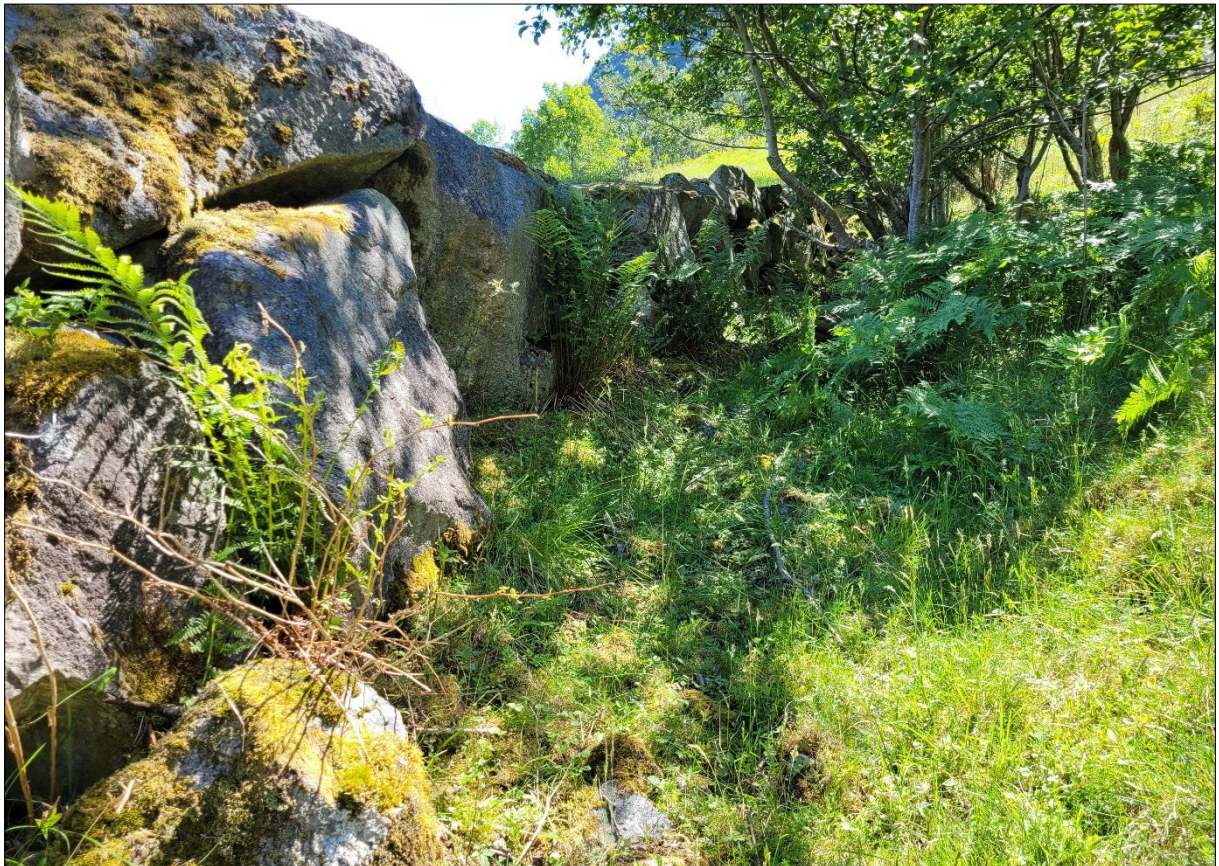
Figur 33: Steinmur bygd som skredsikring. Infopunkt 15.

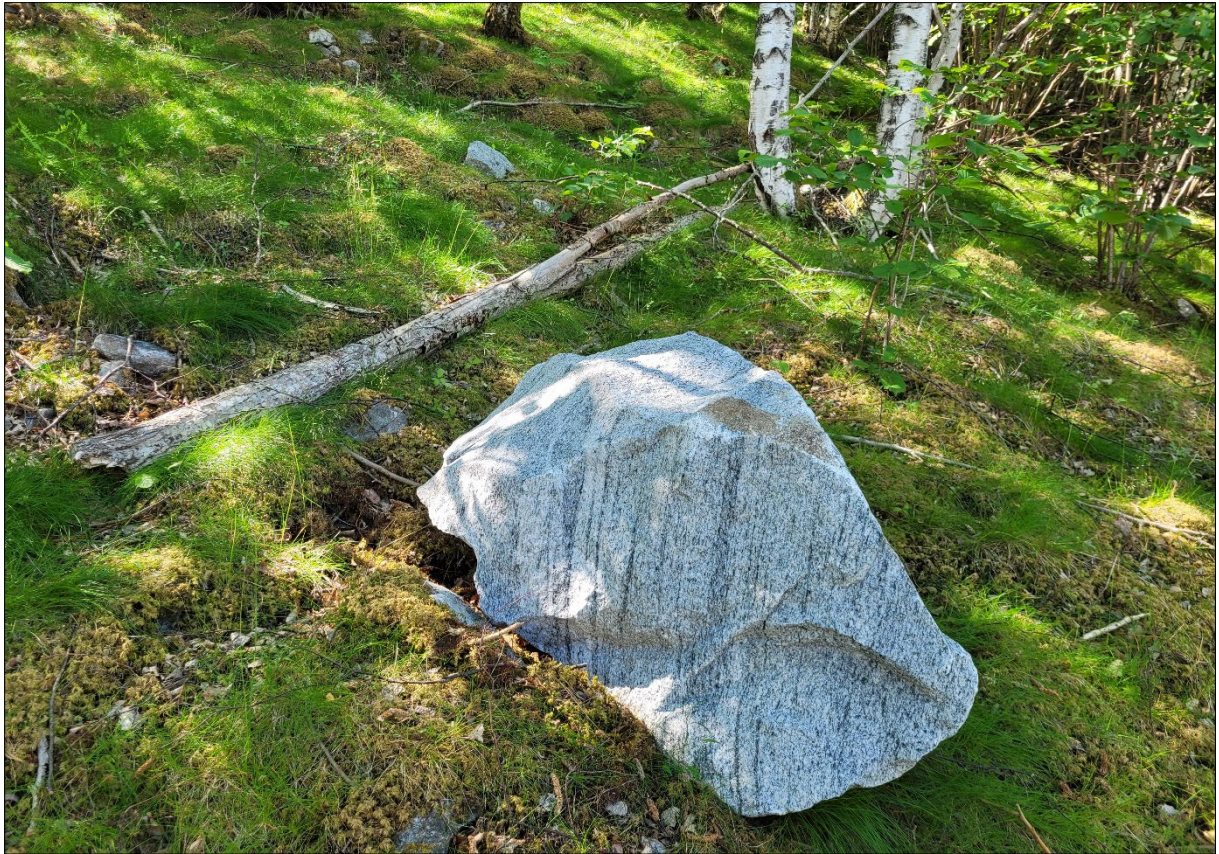
Figur 34: Fersk skredblokk, antatt frå snøskred. Lokalisert ca. 100 m nedanfor M33. Ligg fleire ferske blokker i same området.

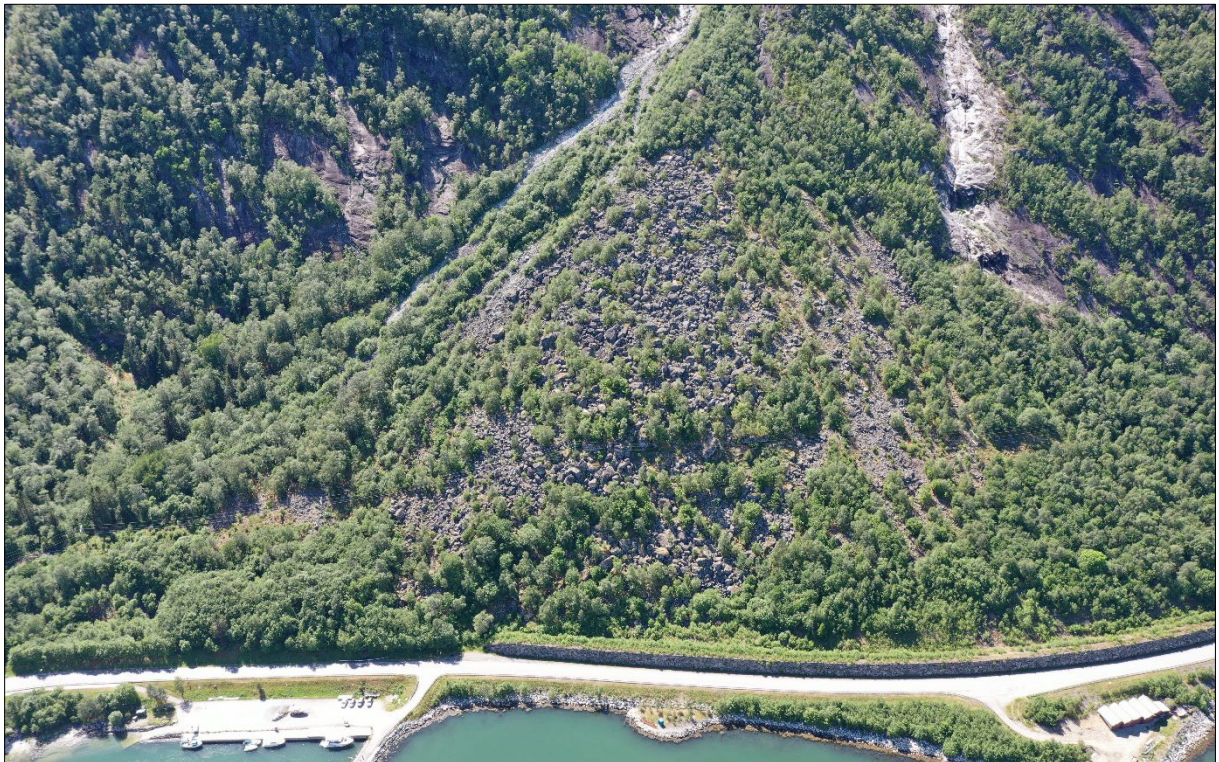
| <b>M31</b> | >1/150 | Snøskred | Kjent snøskredløp både for faste massar og særleg skredvind. Kan oppstå svært høg skredvind med stort skadepotensiale på mast og linje. Vanskeleg å dimensjonera masta eller sikra den i dette området på grunn av fundamentering i grov ur. Figur 35. |
| <b>M32</b> | >1/150 | Snøskred | Kjent snøskredløp både for faste massar og særleg skredvind. Kan oppstå svært høg skredvind med stort skadepotensiale på mast og linje. Vanskeleg å dimensjonera masta eller sikra den i dette området på grunn av fundamentering i grov ur. Figur 35. |

Figur 35: Storura som går ned mellom Gamlenausta og Menes. Snøskredløp ned vifta. Infopunkt 18.

skal skjerma mastene, til dømes plogvollar, vil ikkje fungera mot skredvind som har øydeleggande krefter i heile masta si høgde. Dersom det skal vera luftleidning med masteplasseringar i denne ura, må denne skredrisikoen akseptast. Alternativet er jordkabel langs fjorden. M33 er òg innafor utløp av skredvind, men med lågare krefter i dette løpet. Her er det vurdert at masta vil tola kreftene for dimensjonerande skredvind, men at det kan verta skade på leidning slik skredhistorikken til IHK òg viser.

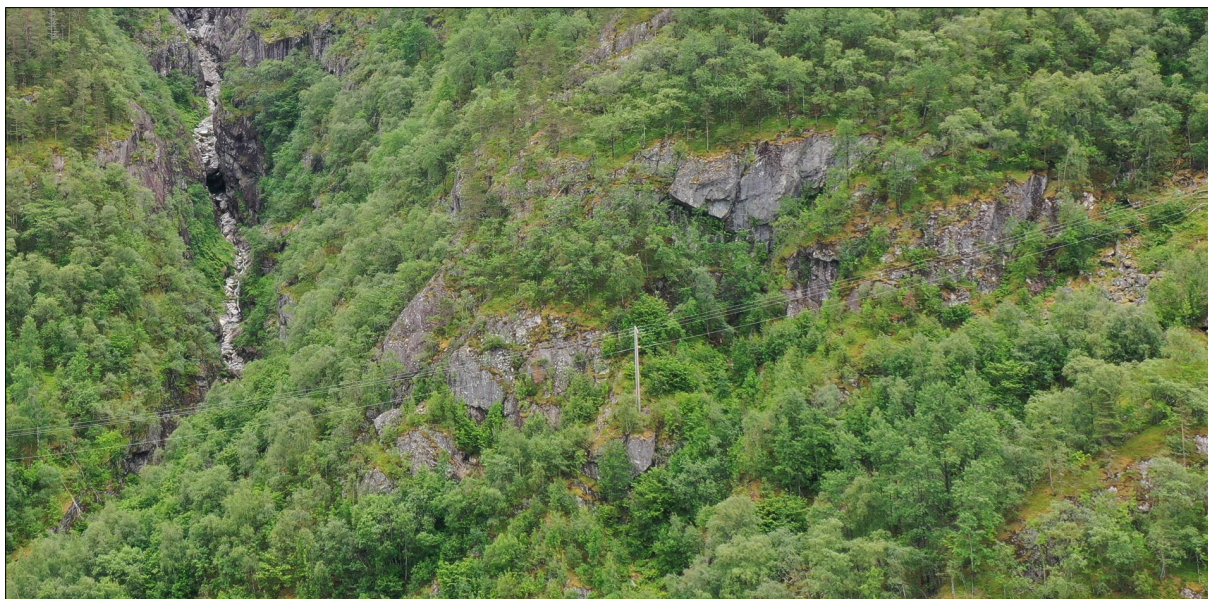
Figur 37: M77 var tenkt plassert ved eksisterande mast midt i bildet. Skredfare er vurdert som lågare enn 1/150 her, men mastepunkt er flytta for å unngå fundamentering på potensielt ustabil blokk.
