# Konsekvensutredning naturmangfold og vannmiljø - Frier transformatorstasjon

Konsekvensutredning naturmangfold og  
vannmiljø

DATO / REVISJON: 4. april 2025 / 01

DOKUMENTKODE: 10251715-01-RIM-RAP-001

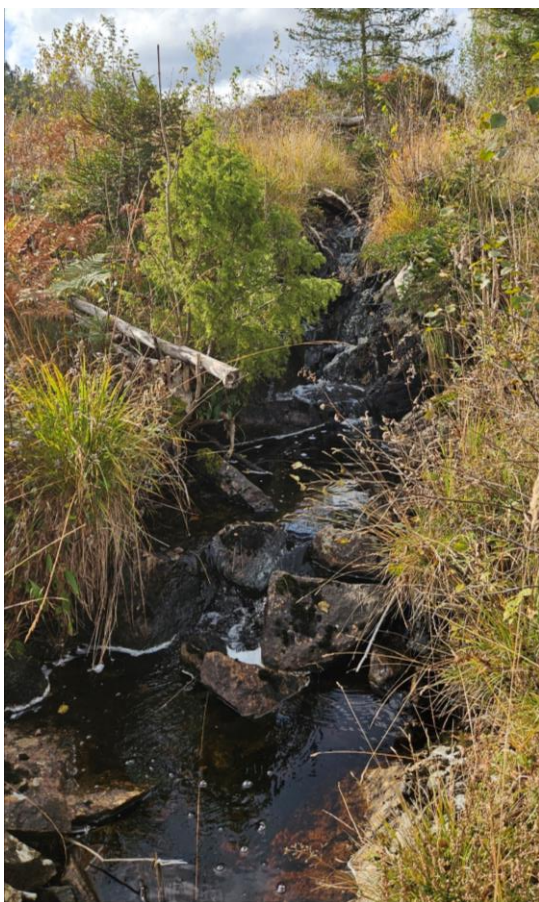
Figur 3-5 T.v: Bekken oppstrøms tømmervei med ca. 2 meter fall på berg. T.h: kulvert under tømmervei med ca. 1,5 meter fall.

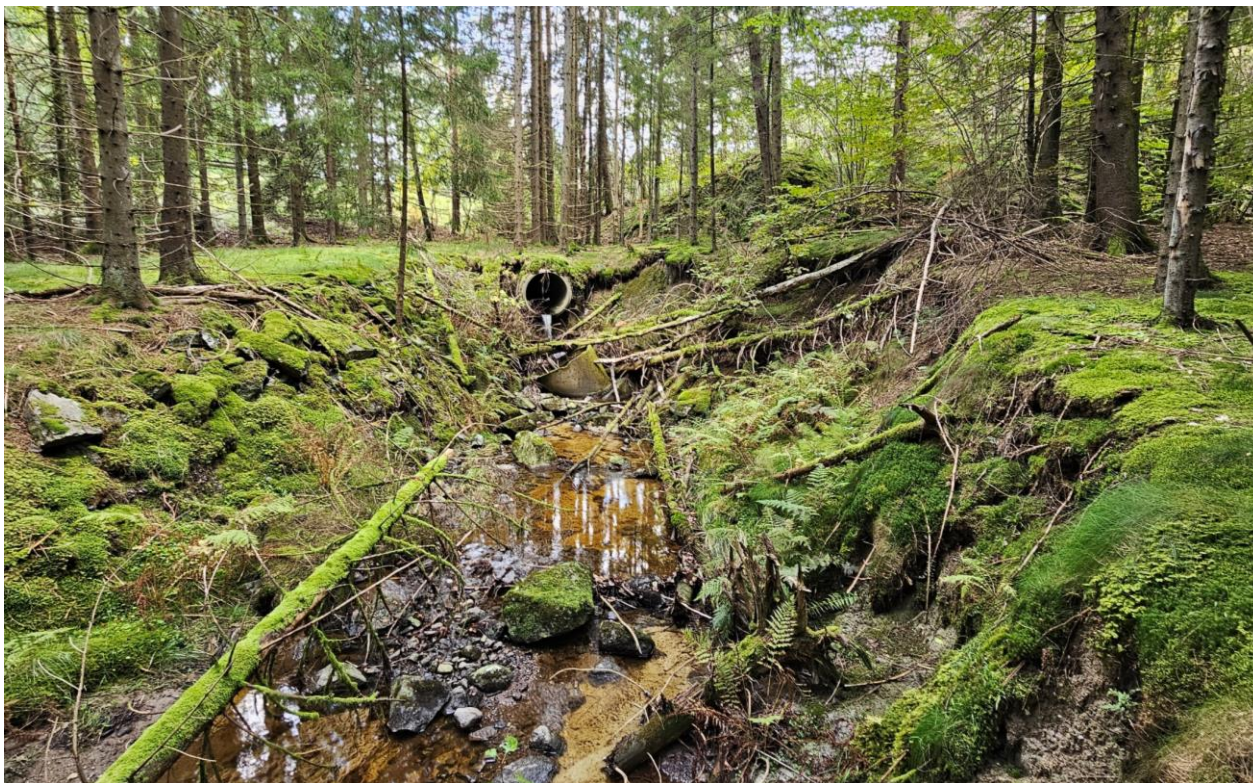
Figur 3-6 Kulvertutløp som går under Fv353. Sterk erosjon i marine masser har gravd mye i leirkantene, enden på kulverten har falt ned som følge av undergraving.

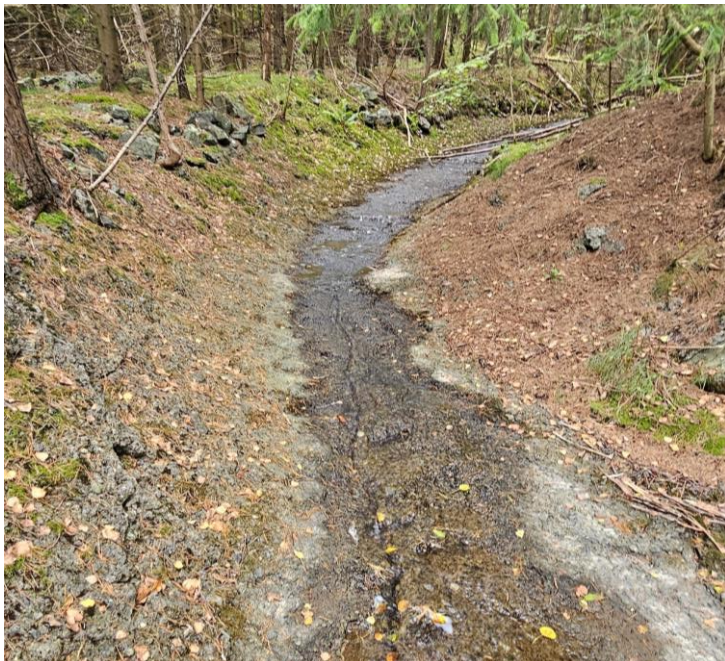
Figur 3-7 Betongplastret bekkeløp ca. 150meter langt.

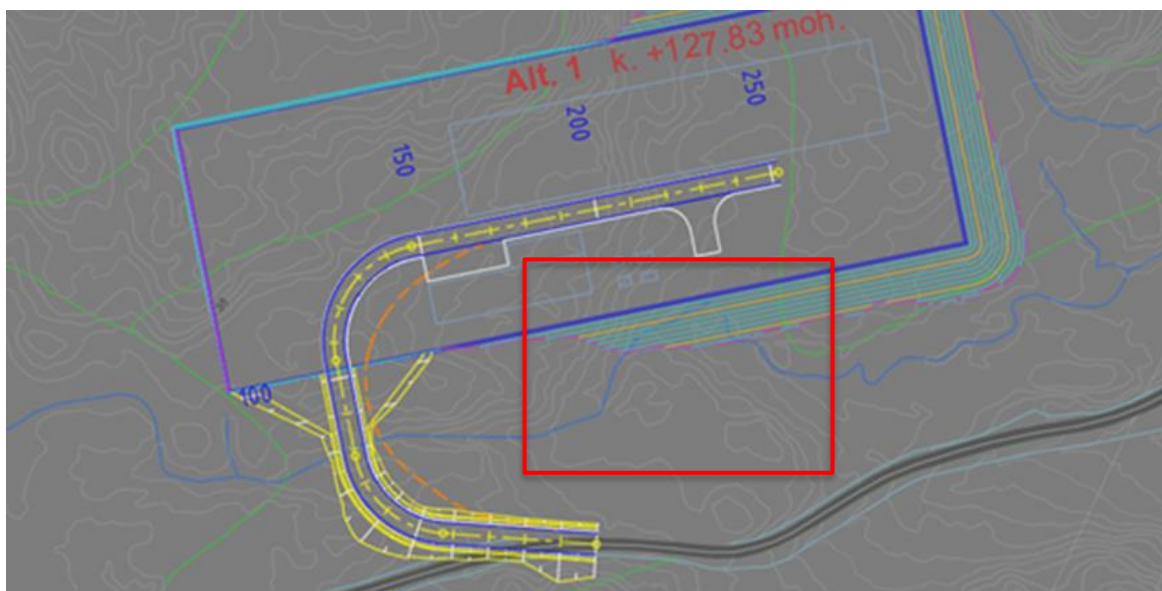
Figur 6-1 Område i bekk som må legges om avmerket med rødt.
