OPPDRAAG	Gjetingsdalen, Kvinnherad kommune	DOKUMENTKODE	10265301-RIGberg-NOT-001
EMNE	Skredfarevurdering iht. TEK17	TILGJENGELIGHET	Åpen
OPPDRAAGSGIVER	Lerøy Vest	OPPDRAAGSLEDER	Tom Rydland
KONTAKTPERSON	Svein Nøttveit	SAKSBEHANDLER	Solveig Nøttestad
KOPI		ANSVARLIG ENHET	10233013

Multiconsult er engasjert for å utrede skredfare i forbindelse med bygging av næringsbygg (Rubb-hall) på Gjetingsdalen 275 gbnr. 52/2 i Kvinnherad kommune. Tiltaket faller inn under sikkerhetsklasse S1 iht. TEK17, og årlig nominell sannsynlighet for skred må derfor være mindre enn 1/100.

Skredfarevurdering iht. TEK17

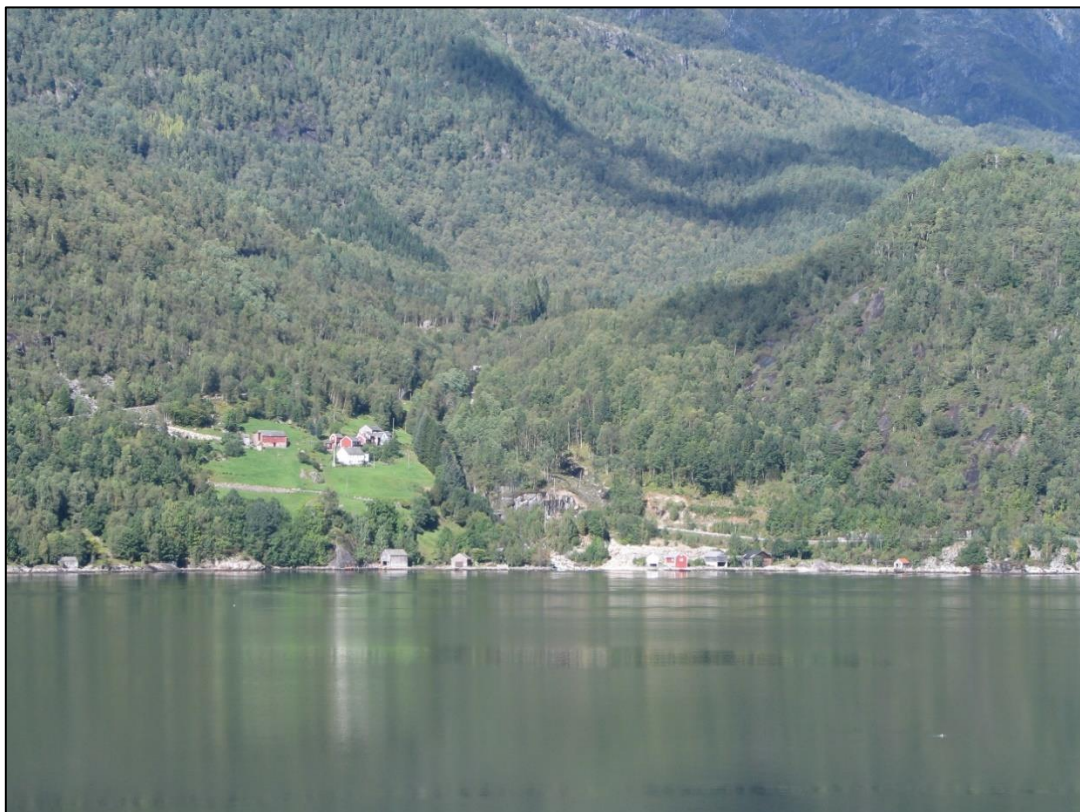
Figur 3. Oversiktsbilde av området i 2007. Bilde tatt av Multiconsult i forbindelse med skredfarevurdering [5].

Det aktuelle området er lokalisert nede ved fjorden nederst i dalføret Gjetingsdalen, nord i Kvinnherad kommune (Figur 1). Kartleggingsområdet ligger på kote +8, med Furuhaugen på 210 moh. mot nord-nordøst og et elveløp mot vest (Figur 3 og Figur 4). Mot sør ligger sjøkanten omtrent 20 m fra kartleggingsområdet. Det er noen brattskreinter i fjellsiden med opp mot 90° helning, men mye av terrenget ligger mellom 10-30° helning (Figur 2).

Det er skog i store deler av påvirkningsområdet (Figur 3). Skogen domineres av stort sett av løvtrær, men det er også partier med furudominert skog, spesielt mot toppen av de nærmeste fjellene [8]. Skogen er markert som produktiv i østlig skog og innover i dalen, mens resten av skogen er merket uproduktiv eller ikke kartlagt [9]. Kronedekningen er varierende fra 80-100 % oppover fjellsidene til 40-60% nordover inn dalen. Det er vurdert at skogen ikke påvirker skredfaren i kartleggingsområdet.

Det er funnet skråninger og bergpartier brattere enn 45° i påvirkningsområdet. Bergskrentene er begrenset i størrelse og høyde og ligger på motsatt side av veien i forhold til kartleggingsområdet (Figur 3 og 4). Større bergparti finnes kun oppover fjellsidene i øst og vest. Ut fra flyfoto og bilder fra Multiconsult 2007 ser berget i området massivt ut med svaberg-lignende partier. Ut fra bilder fra bergskrenter i kartleggingsområdet, Figur 8, er oppsprekkingsgraden lav, med to til tre synlige sprekkesett. Avløste blokker er kubisk, men det kan trolig også avløses flak. De fleste avløste blokker er i størrelser fra $0,01-1 \text{ m}^3$ basert på flyfoto og foto fra Multiconsult i 2007 [5]. Løsningsansynligheten i området er vurdert til mindre enn $1/100$. Det er tatt høyde for at det kan være enkelte partier med løsningsansynlighet $1/100$ for mindre blokker $< 0,05 \text{ m}^3$.

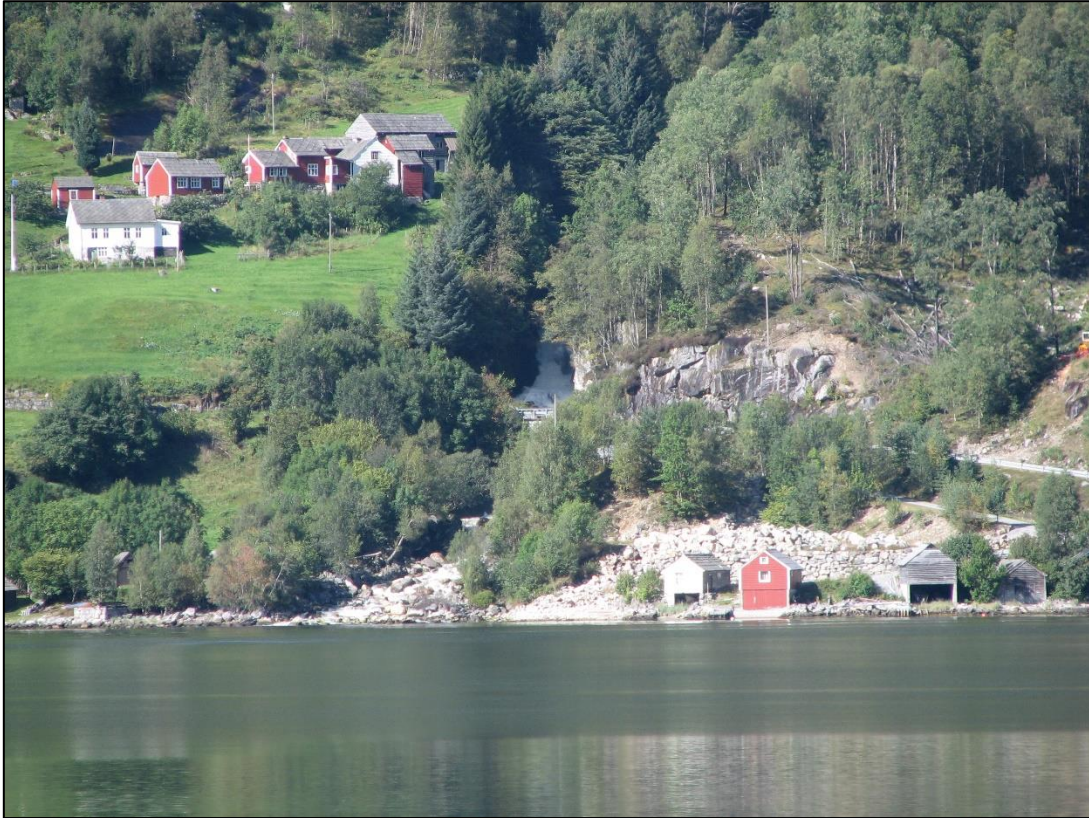
Figur 4. Oversiktsbilde av kartleggingsområdet i 2007. Bilde tatt av Multiconsult i forbindelse med skredfarevurdering [5].

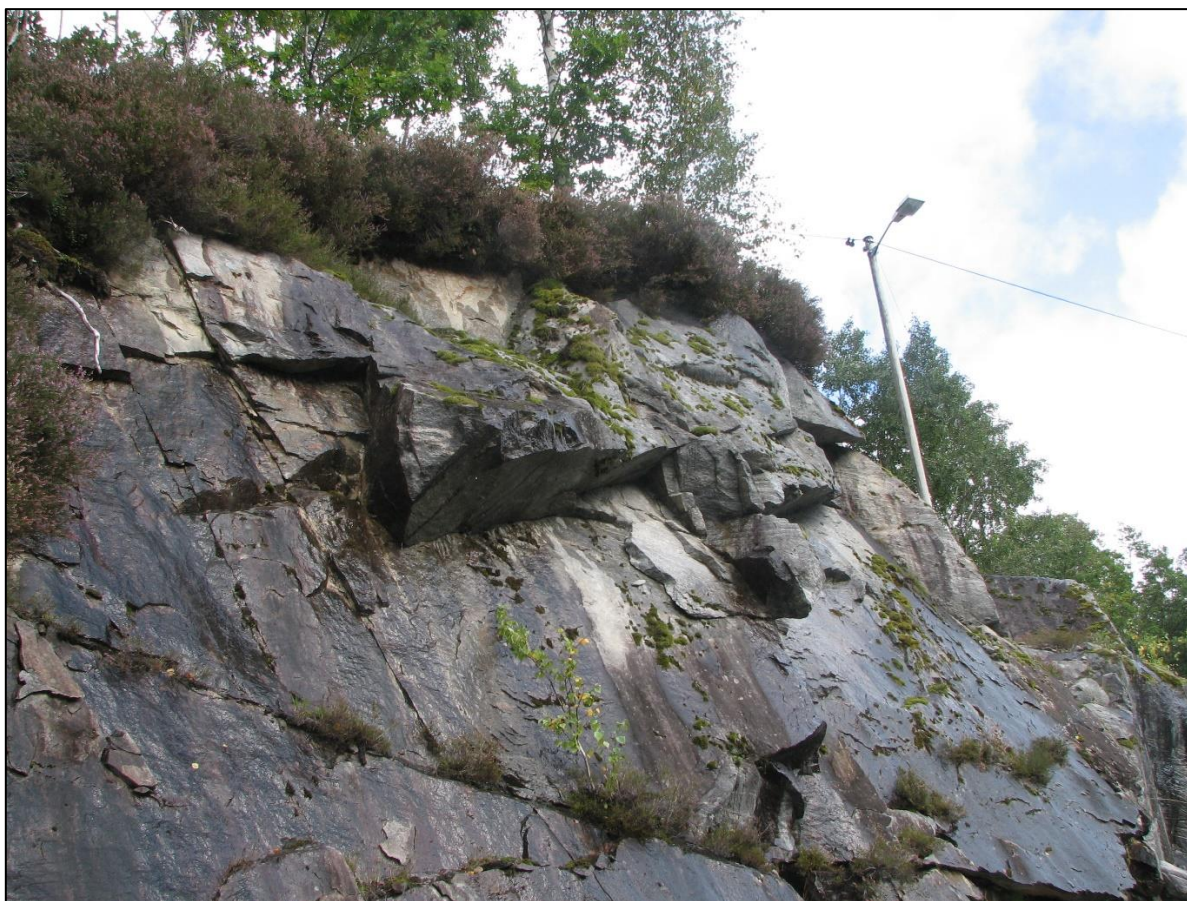
Figur 8. Eksempelbilde på bergtype og oppsprekking. Bilde er fra bergskrent langs veien i kartleggingsområdet. Bilde tatt av Multiconsult i forbindelse med skredfarevurdering i 2007 [5].
