# UTREDNING AV SKREDFARE SUNDEVOLLEN, HOLE KOMMUNE

Oppdragsnavn **Utredning av skredfare – Sundvollen, Hole kommune**  
Prosjekt nr. **1350046963**  
Mottaker **Hole kommune**  
Dokument type **Rapport**  
Versjon **[1]**  
Dato **23.11.2021**  
Utført av **Torgeir Fiskum Hansvik og Nellie Sofie Body**  
Kontrollert av **Håvard Juliussen**  
Godkjent av **Torgeir Fiskum Hansvik**  
Beskrivelse **Skredfarevurdering**

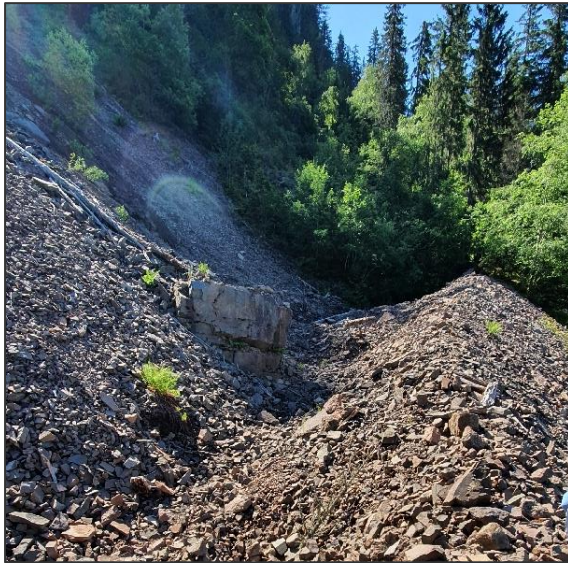
Det ble observert en steinsprangvoll på oversiden av veien ved punkt 13-14. Vollen hadde en høyde på rundt 2 meter. Det virket som vollen hadde en god effekt på å stoppe mindre blokker fra å nå veien, men eventuell fjerning av blokker fra veibanen gjør dette vanskelig å si med sikkerhet. Det er en aktiv steinsprang/steinskred-sone i skråningen over vollen.

Figur 7: Steinsprangvoll

Ved befaringspunkt 13 - 14 er det bygd en steinsprangvoll (Figur 7).

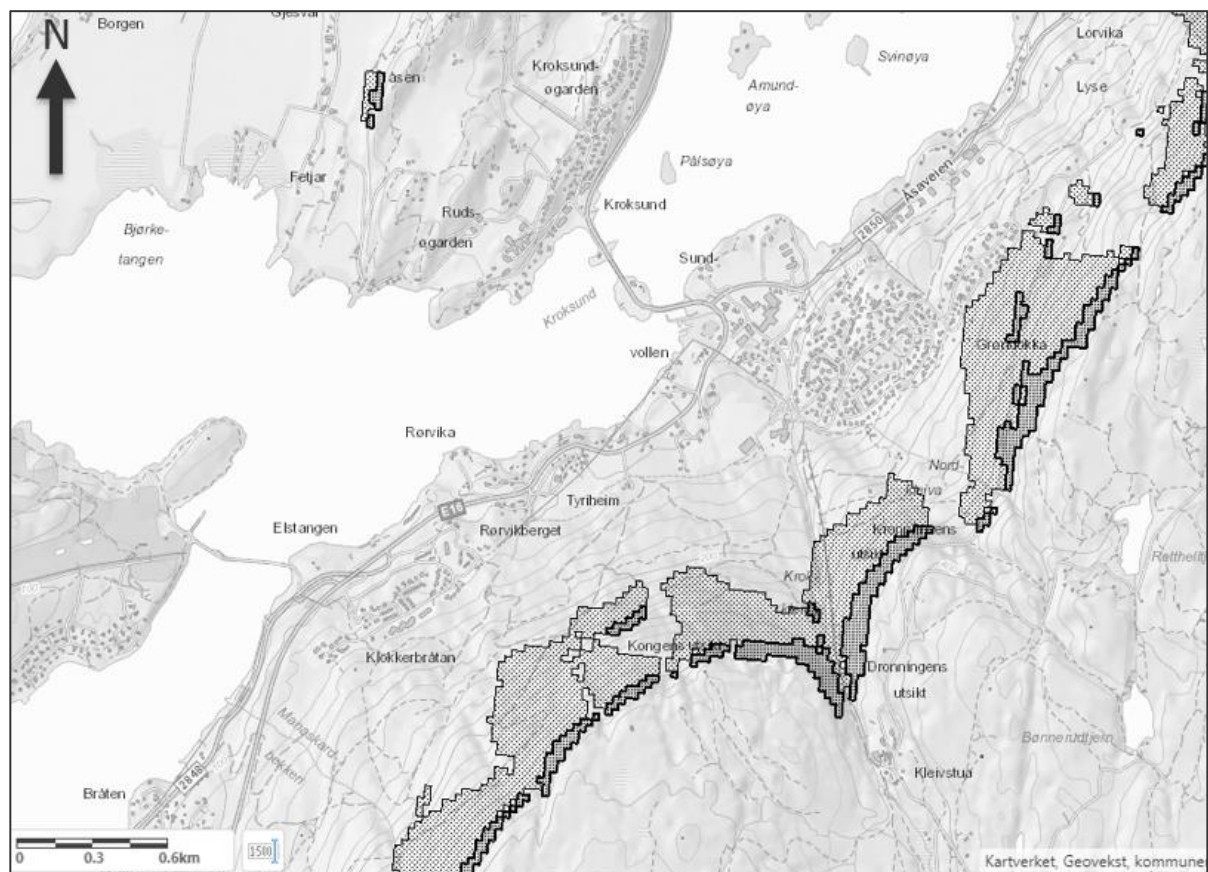
Figur 13: Aktsomhetsområde for steinsprang. Utklipp fra NVE Atlas (NVE, 2021).

Som vist i Figur 13, inneholder påvirkningsområdet flere aktsomhetsområder for steinsprang. Terrengmodeller og helningskart viste flere områder med helning over 45 grader, og flere av disse hadde høydeforskjeller på flere meter. I tillegg til dette ble det under befaring observert flere spor etter tidligere hendelser, og en berggrunn og oppsprekking som var gunstig for dannelse av nye steinsprangblokker. Dette tilsier at steinsprang er en aktuell prosess i påvirkningsområdet.

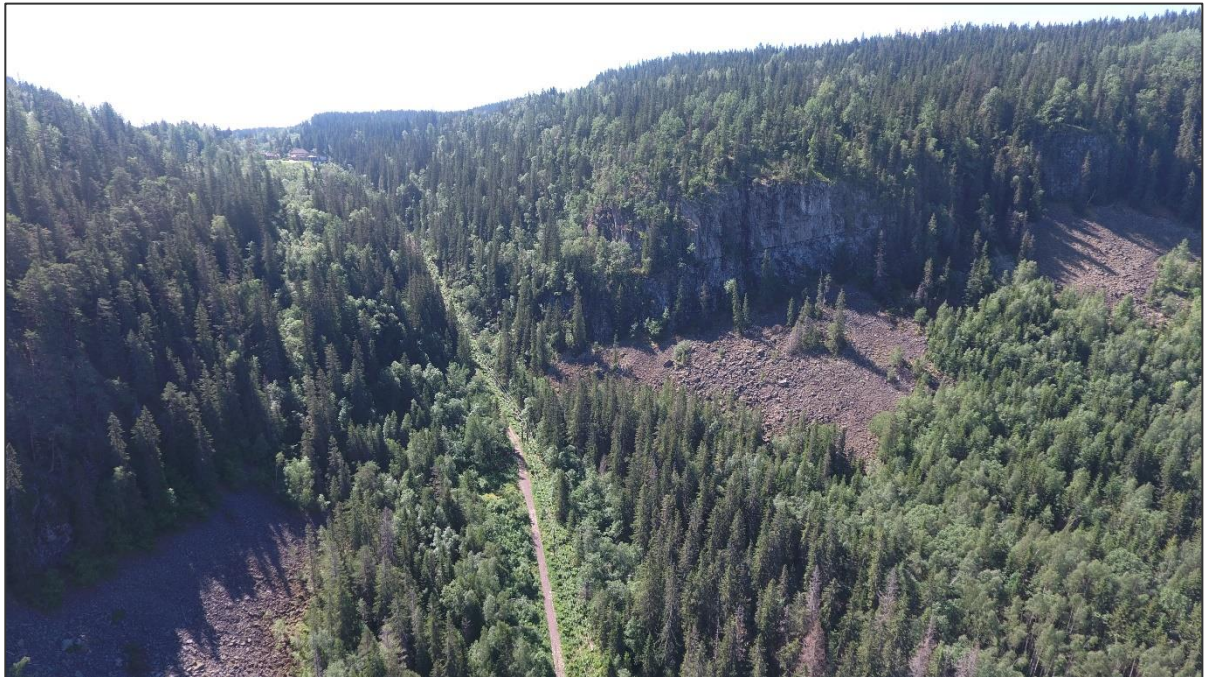
Urene ser ut til å være aktive, men stopper 60 – 80 meter fra klippene, ca. 1km fra plangrensen. Fra historiske flyfoto tilbake til 1950-tallet, er det ikke observert noen nevneverdig endring i utstrekningen til disse urene.

**Figur 19: Dronebilde over turstien nedover Krokkleiva. Det er tydelige urer av skredmateriale i forkant av de bratte skråningene på hver side av stien, og dette er et typisk trekk ved de øvre delene av påvirkningsområdet.**

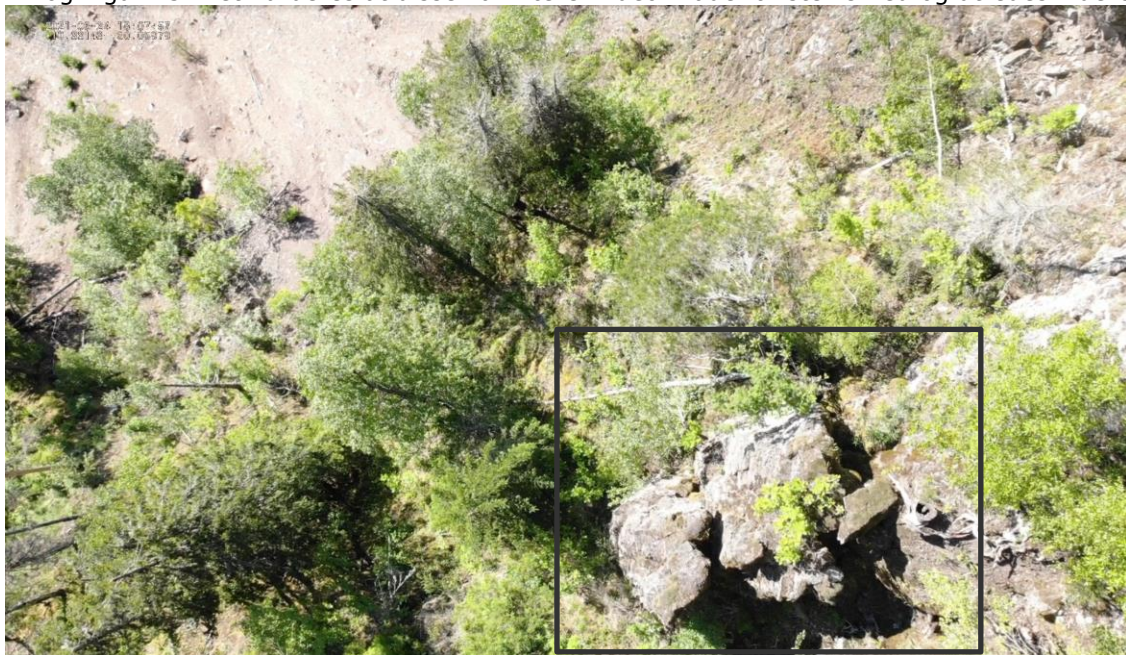
På bakgrunn av bekymringsmeldinger fra naboer om ustabile fjellparti tok brannvesenet georefererte dronefoto av skråningen. To pinakler er identifisert og vist under på Figur 21, Figur 22 og Figur 23. Det vurderes at disse kan være kildeområde for steinskred og utredes videre.

**Figur 21: Avløst berg. Koordinater: 10.33143 60.05979. Vist med sort firkant.**

Løsneområder for steinskred, vist over på Figur 21, Figur 22 og Figur 23 kjennetegnes av bergparti på ca. 500-1000 m<sup>3</sup> som er fullstendig avløst. Sprekkesett består av et nært bratt sprekesett med helning mot skråningsfoten, med et horisontalt sprekesett og et sett som går innover i skråningen. Det fører til at typisk utløsningsmekanisme er toppling/velting, dvs. av mesteparten av bergpartiet løsner samtidig. Det vil alltid knyttes stor usikkerhet til et anslag for løsnesannsynlighet for steinskred, og en fullgod utredning av dette er ikke realistisk på dette stadiet i kartleggingen. Løsnesannsynligheten må kobles opp mot deformasjon/bevegelse i bergpartiet, og dette vil måtte inngå som en eventuelt senere utredning, og går utover denne vurderingen.

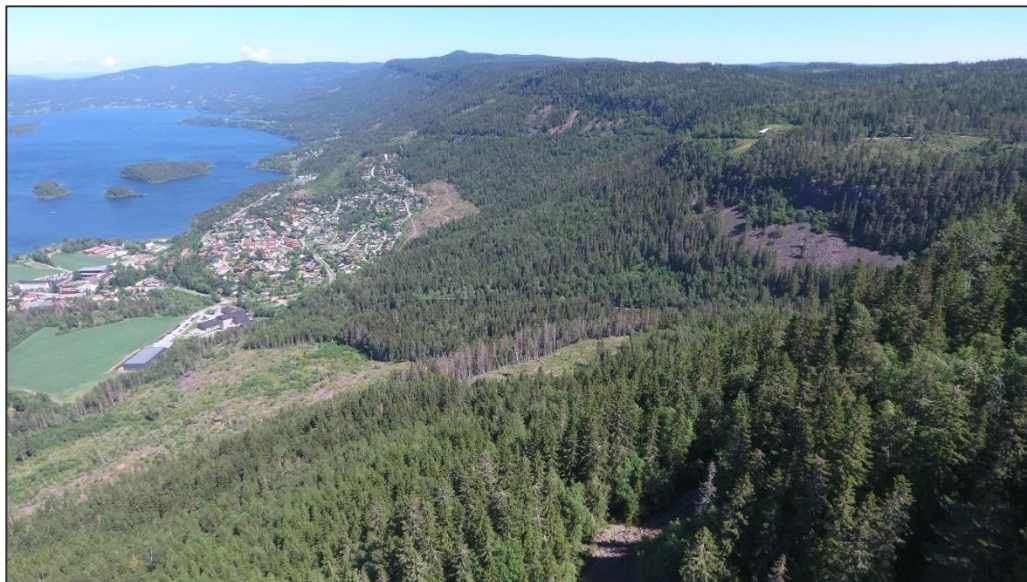
**Figur 26: Dronefoto over Punkt 1 i Figur 25. Området ligger omtrent i hogstfeltet opp til og med ura over. Kameraet ser mot øst.**

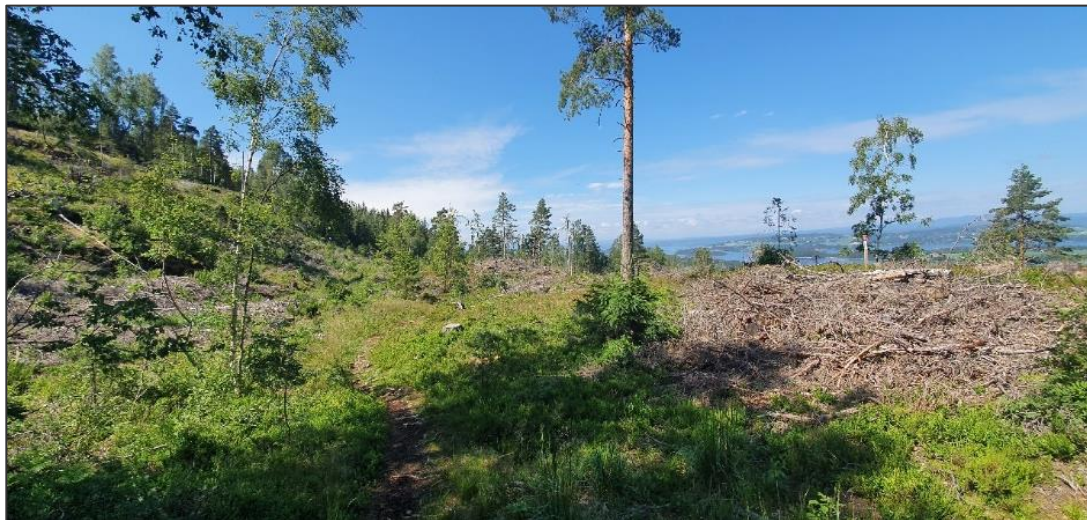
**Figur 27: Terrassert terreng i vestre del av kartleggingsområdet. Det blir raskt flatt i bunnen av skråningen. Bildet er tatt ved Befaringspunkt 85, mot sør-vest.**

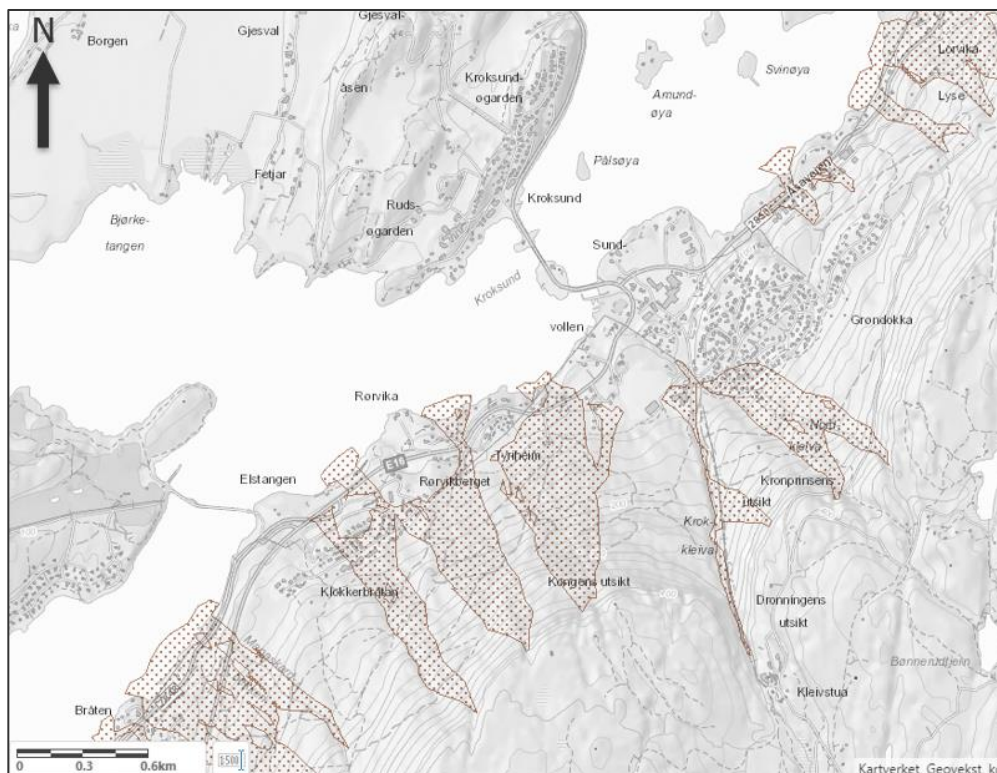
**Figur 28: Aktsomhetsområder for jord- og flomskred. Utklipp fra NVE Atlas (NVE, 2021).**

Figur 28 viser aktsomhetsområder for jord- og flomskred (NVE, 2021). Som nevnt tidligere, er 1-døgns nedbør tilsvarende 8% av årsnedbøren typisk for utløsning av jordskred.

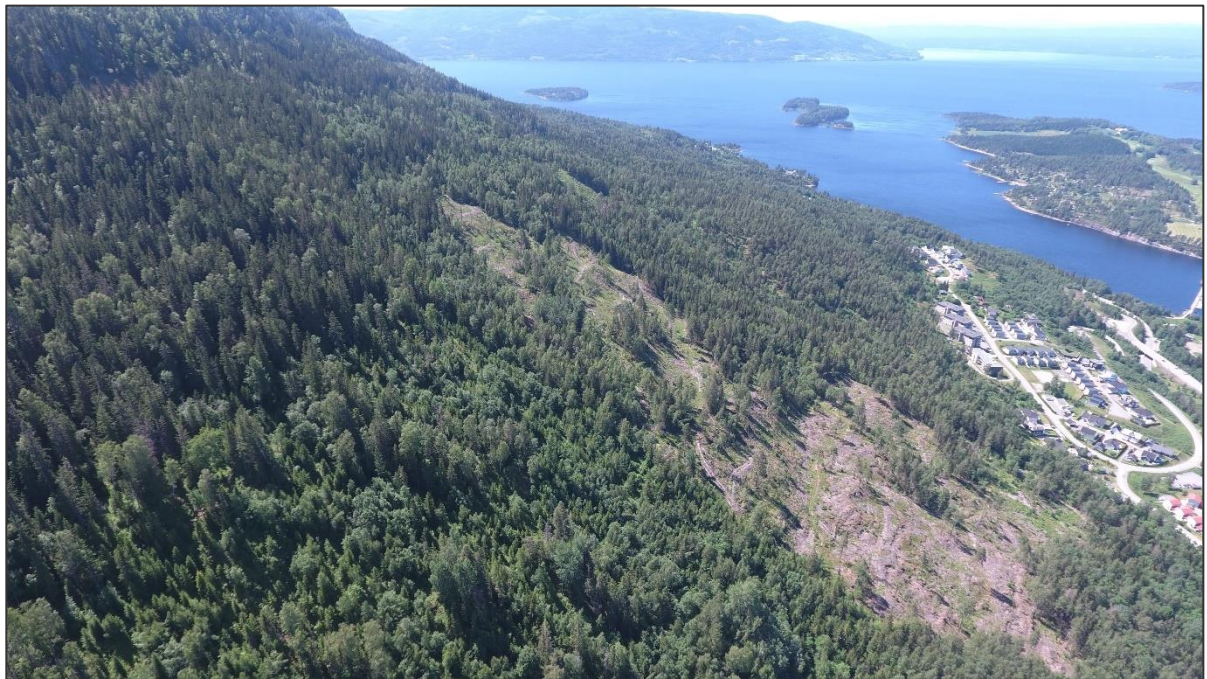
Løsmassedekket i området består hovedsakelig av et tynt og usammenhengende morenedekke, forvittringsmateriale og skredmateriale. Det ble ikke her observert tegn til løsmasseerosjon eller utglidninger på befaring eller fra skyggerelieff og fly- og dronebilder.

Figur 32: Oversiktsbilde over området vest for Kleivbekken. Kamera peker mot vest.

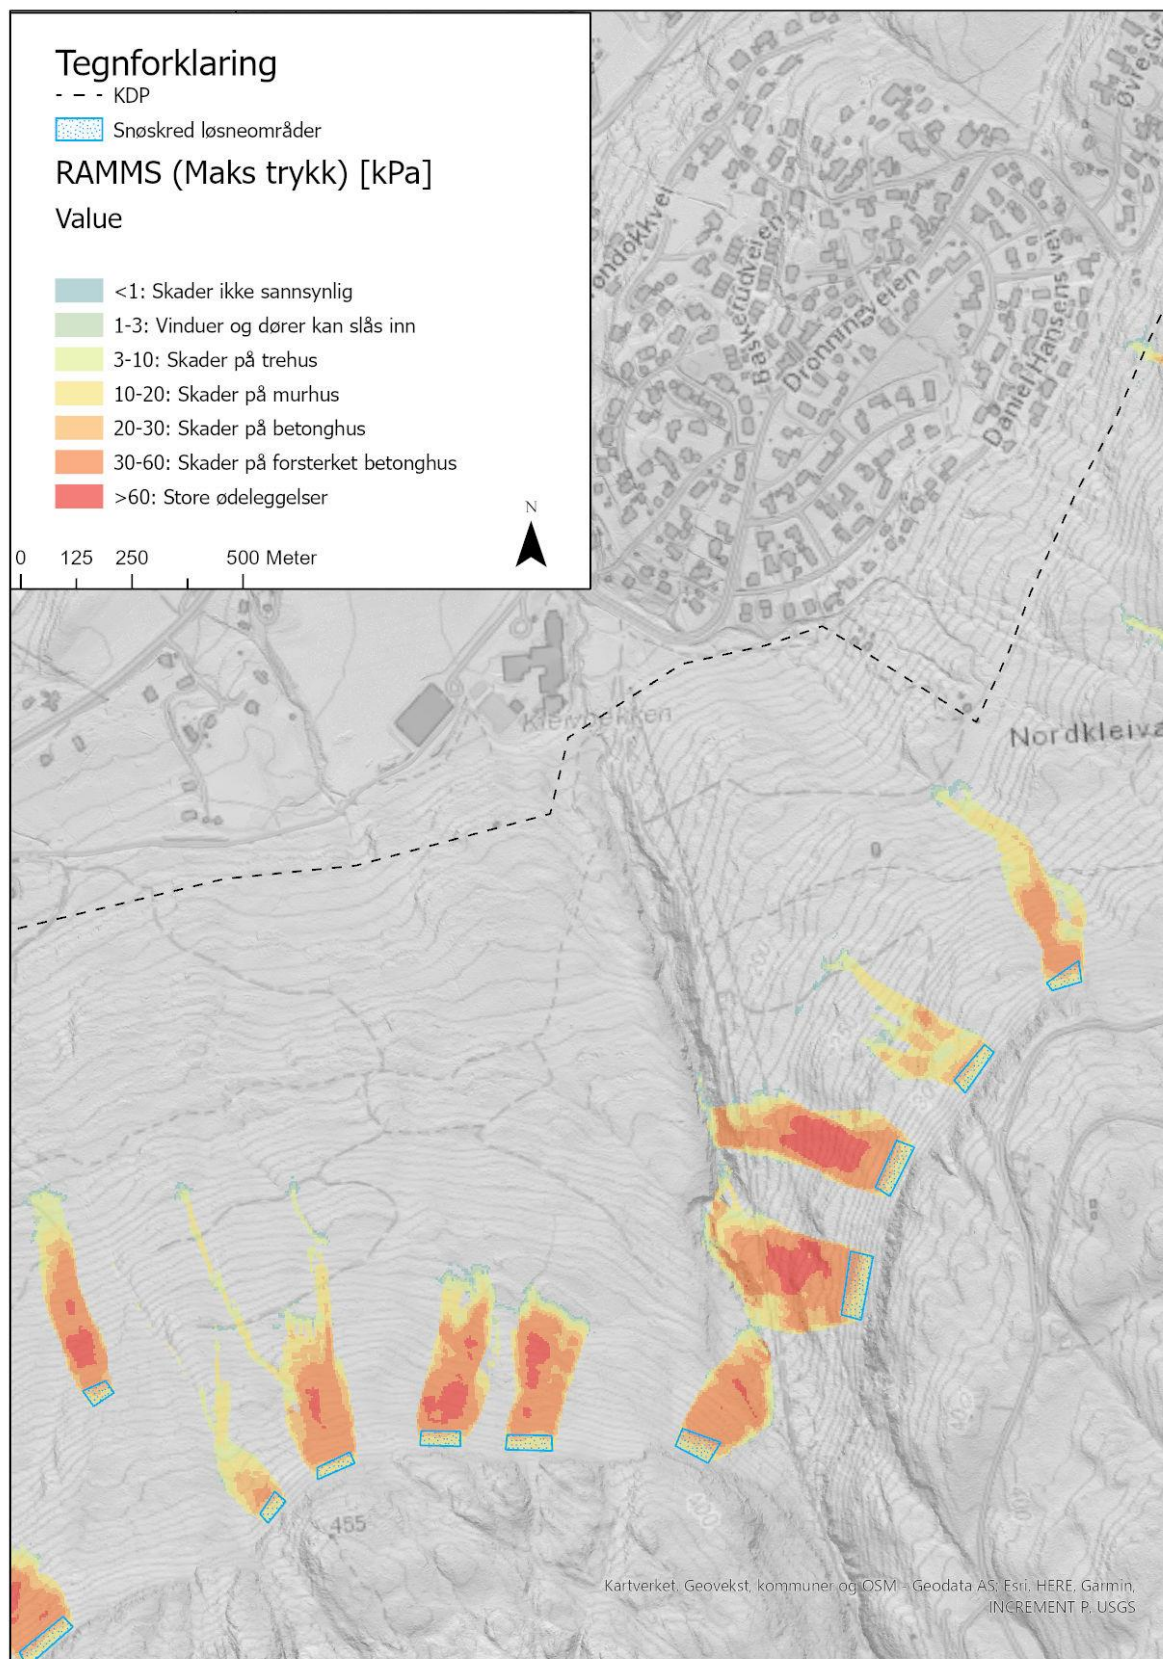
Figur 42: Snøskredsimulering, midt.
