# Fv. 17 Glombergan - Setvikdalen

## Detaljreguleringsplan

Geoteknisk rapport

Områdestabilitet

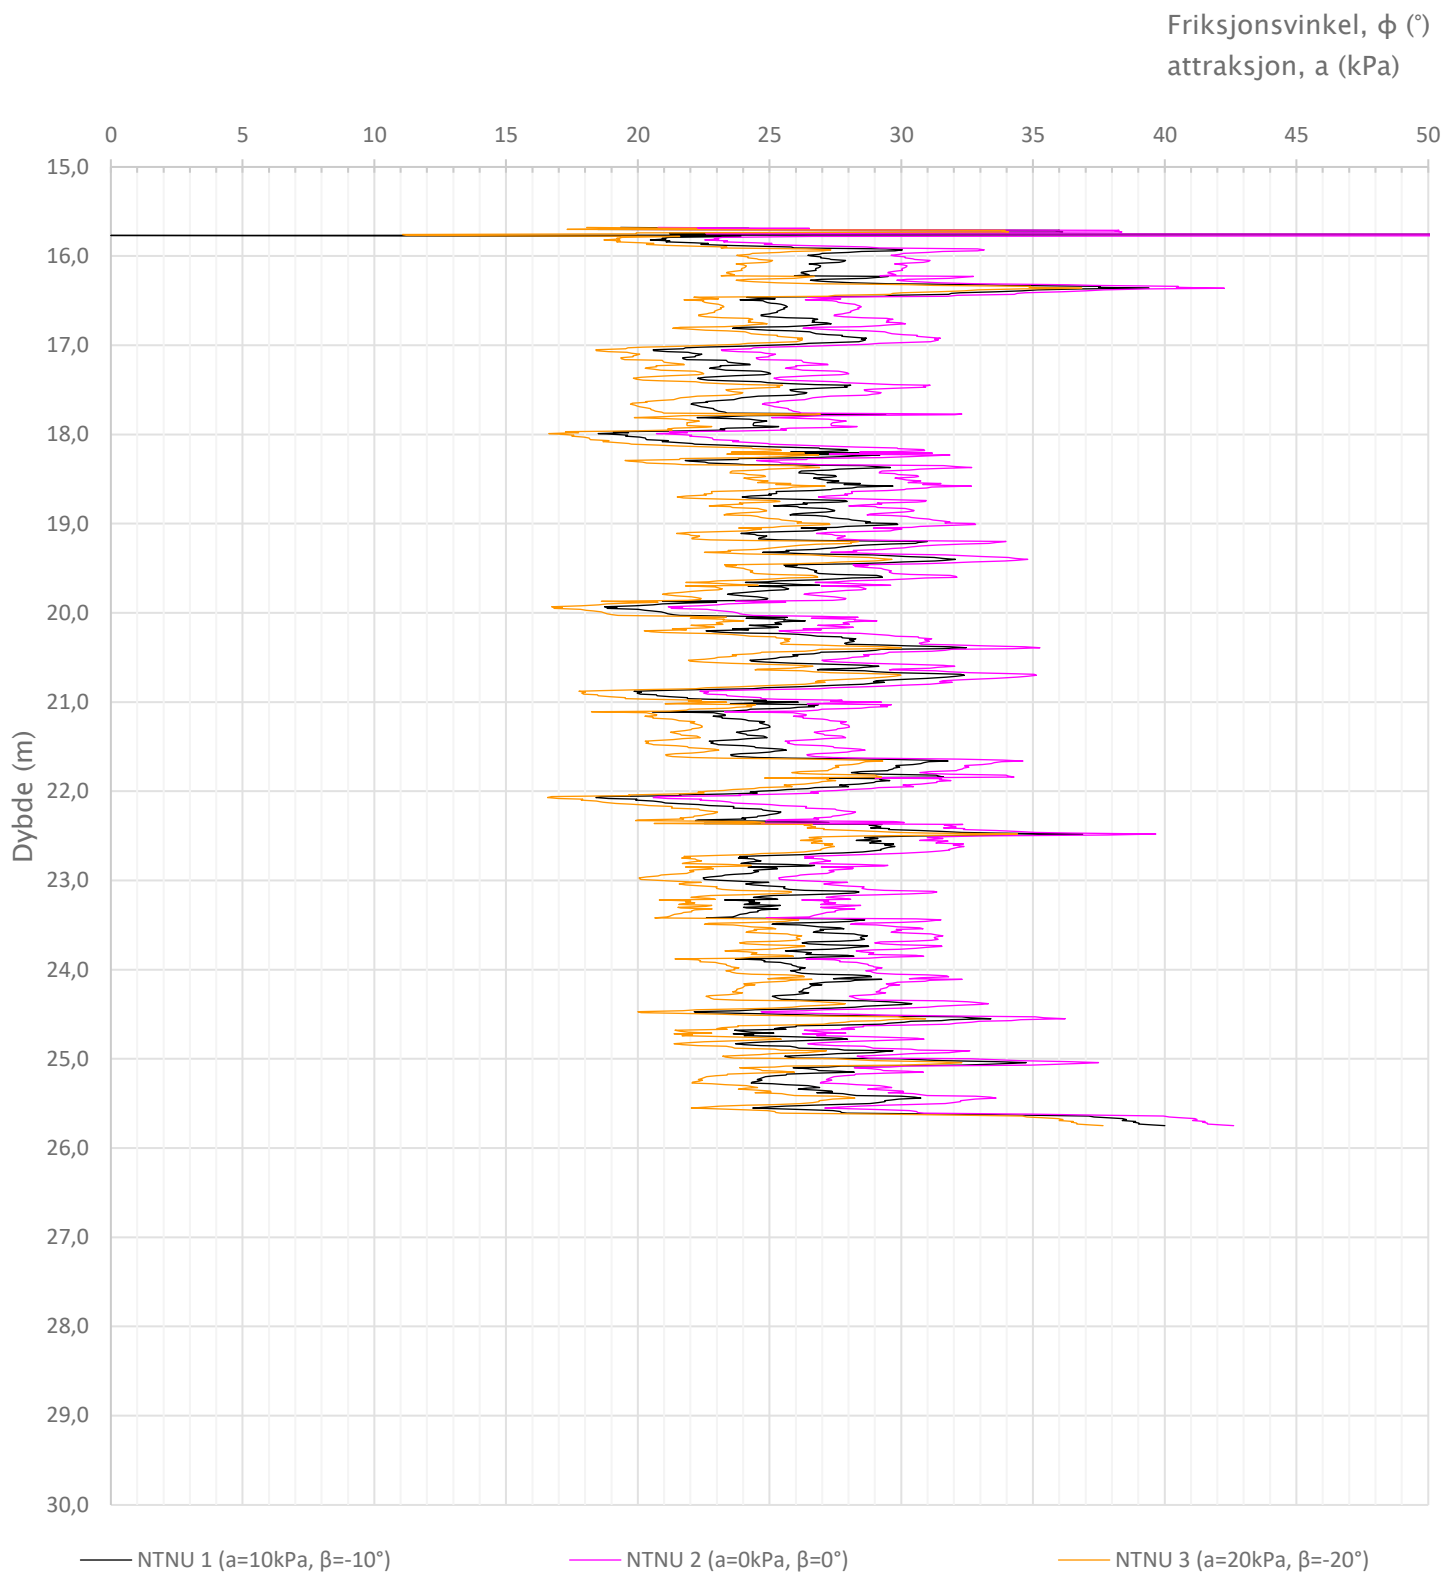
| | Divisjon | Dato sondering | Revisjon | Figur 8 |

| Prosjekt | | | | Borhull |
| Setvikdalen | | | | AIJ_314_del 2 |

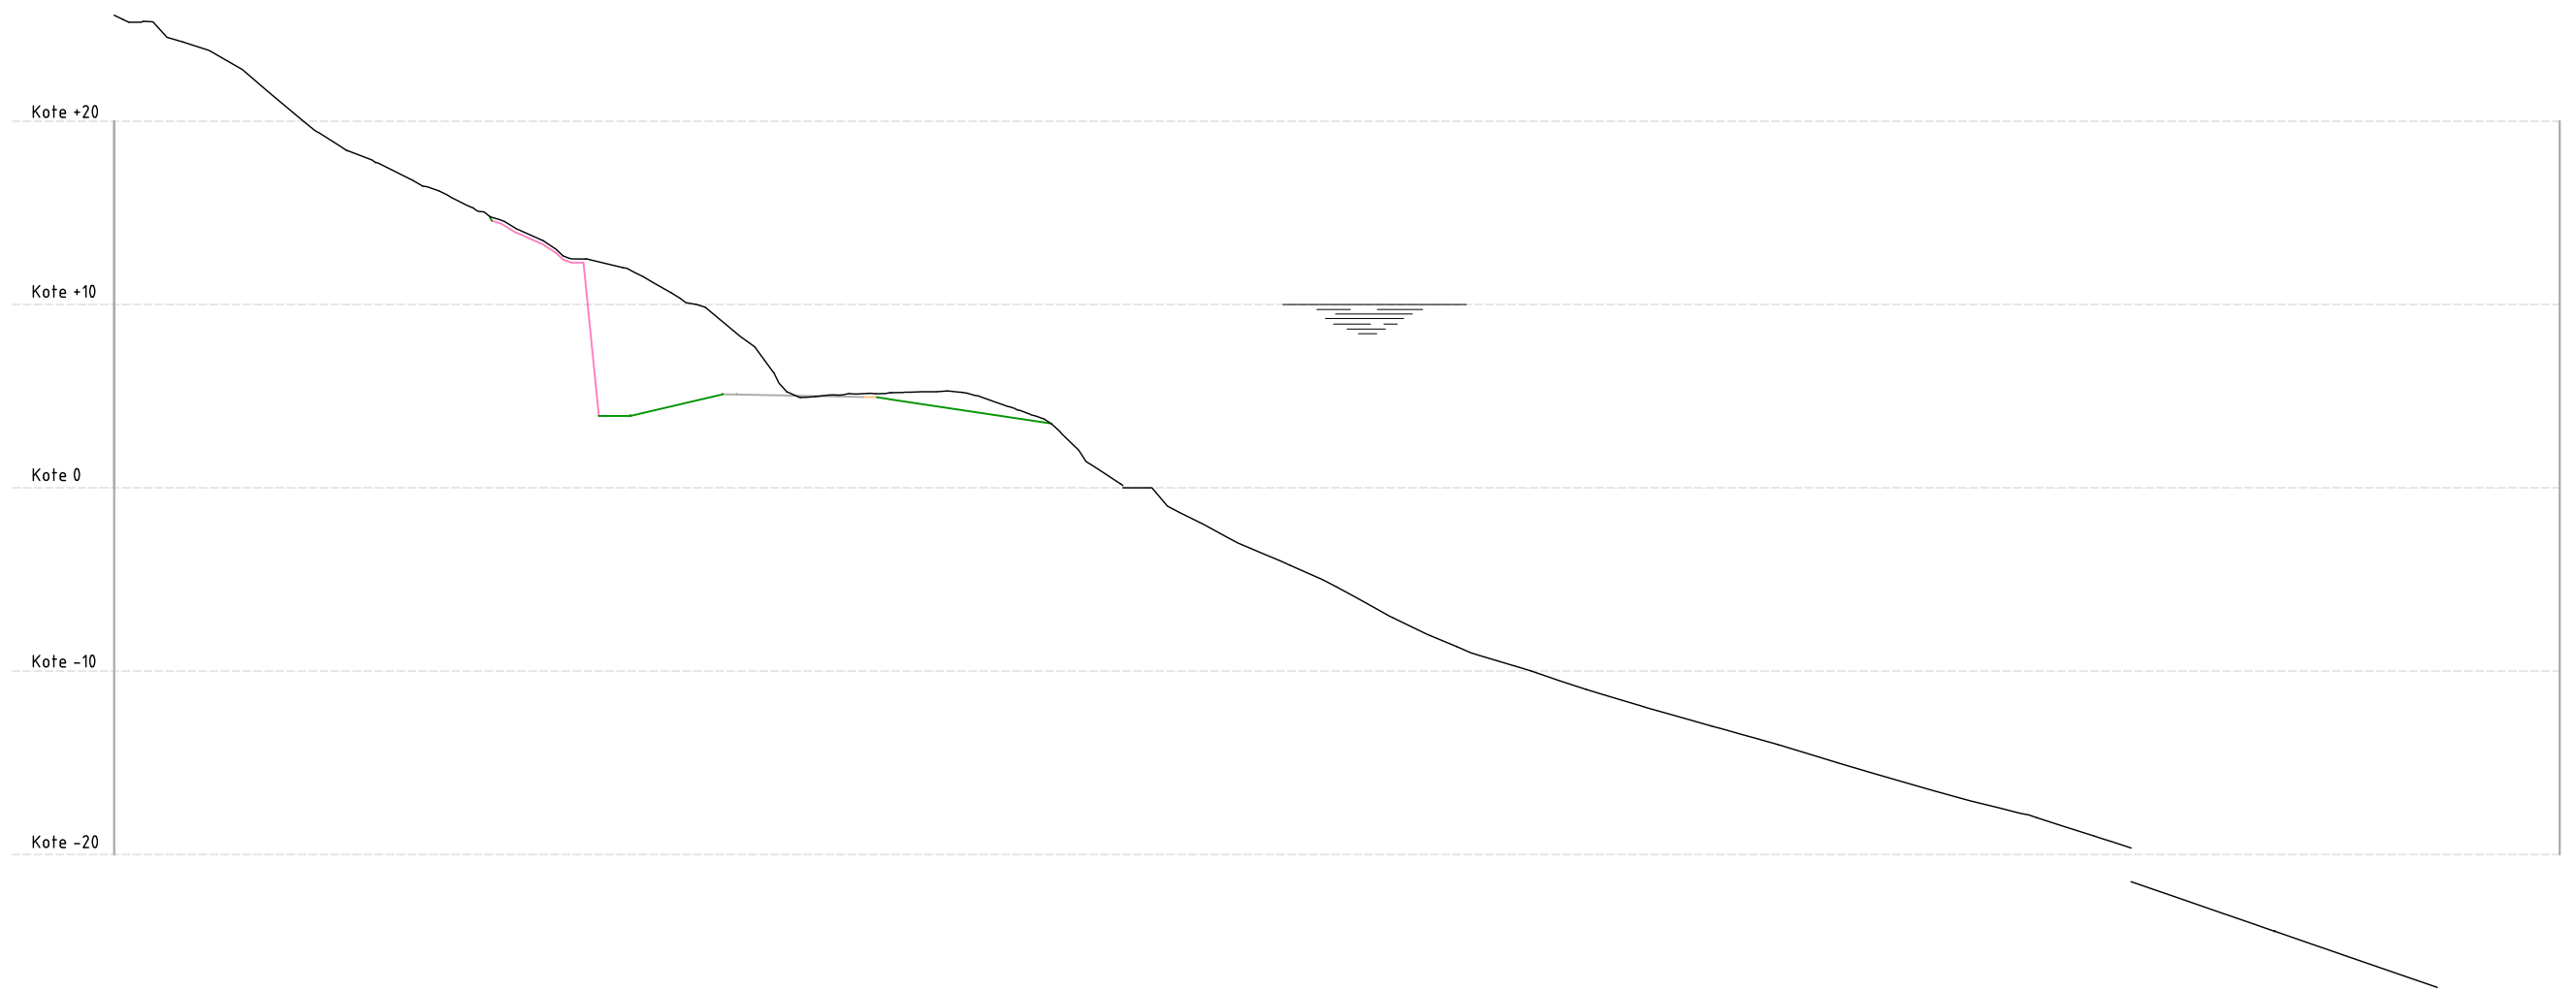
28 SNITT  
Plan A 1:200 (A1)

SNITT  
1:200 (A1)

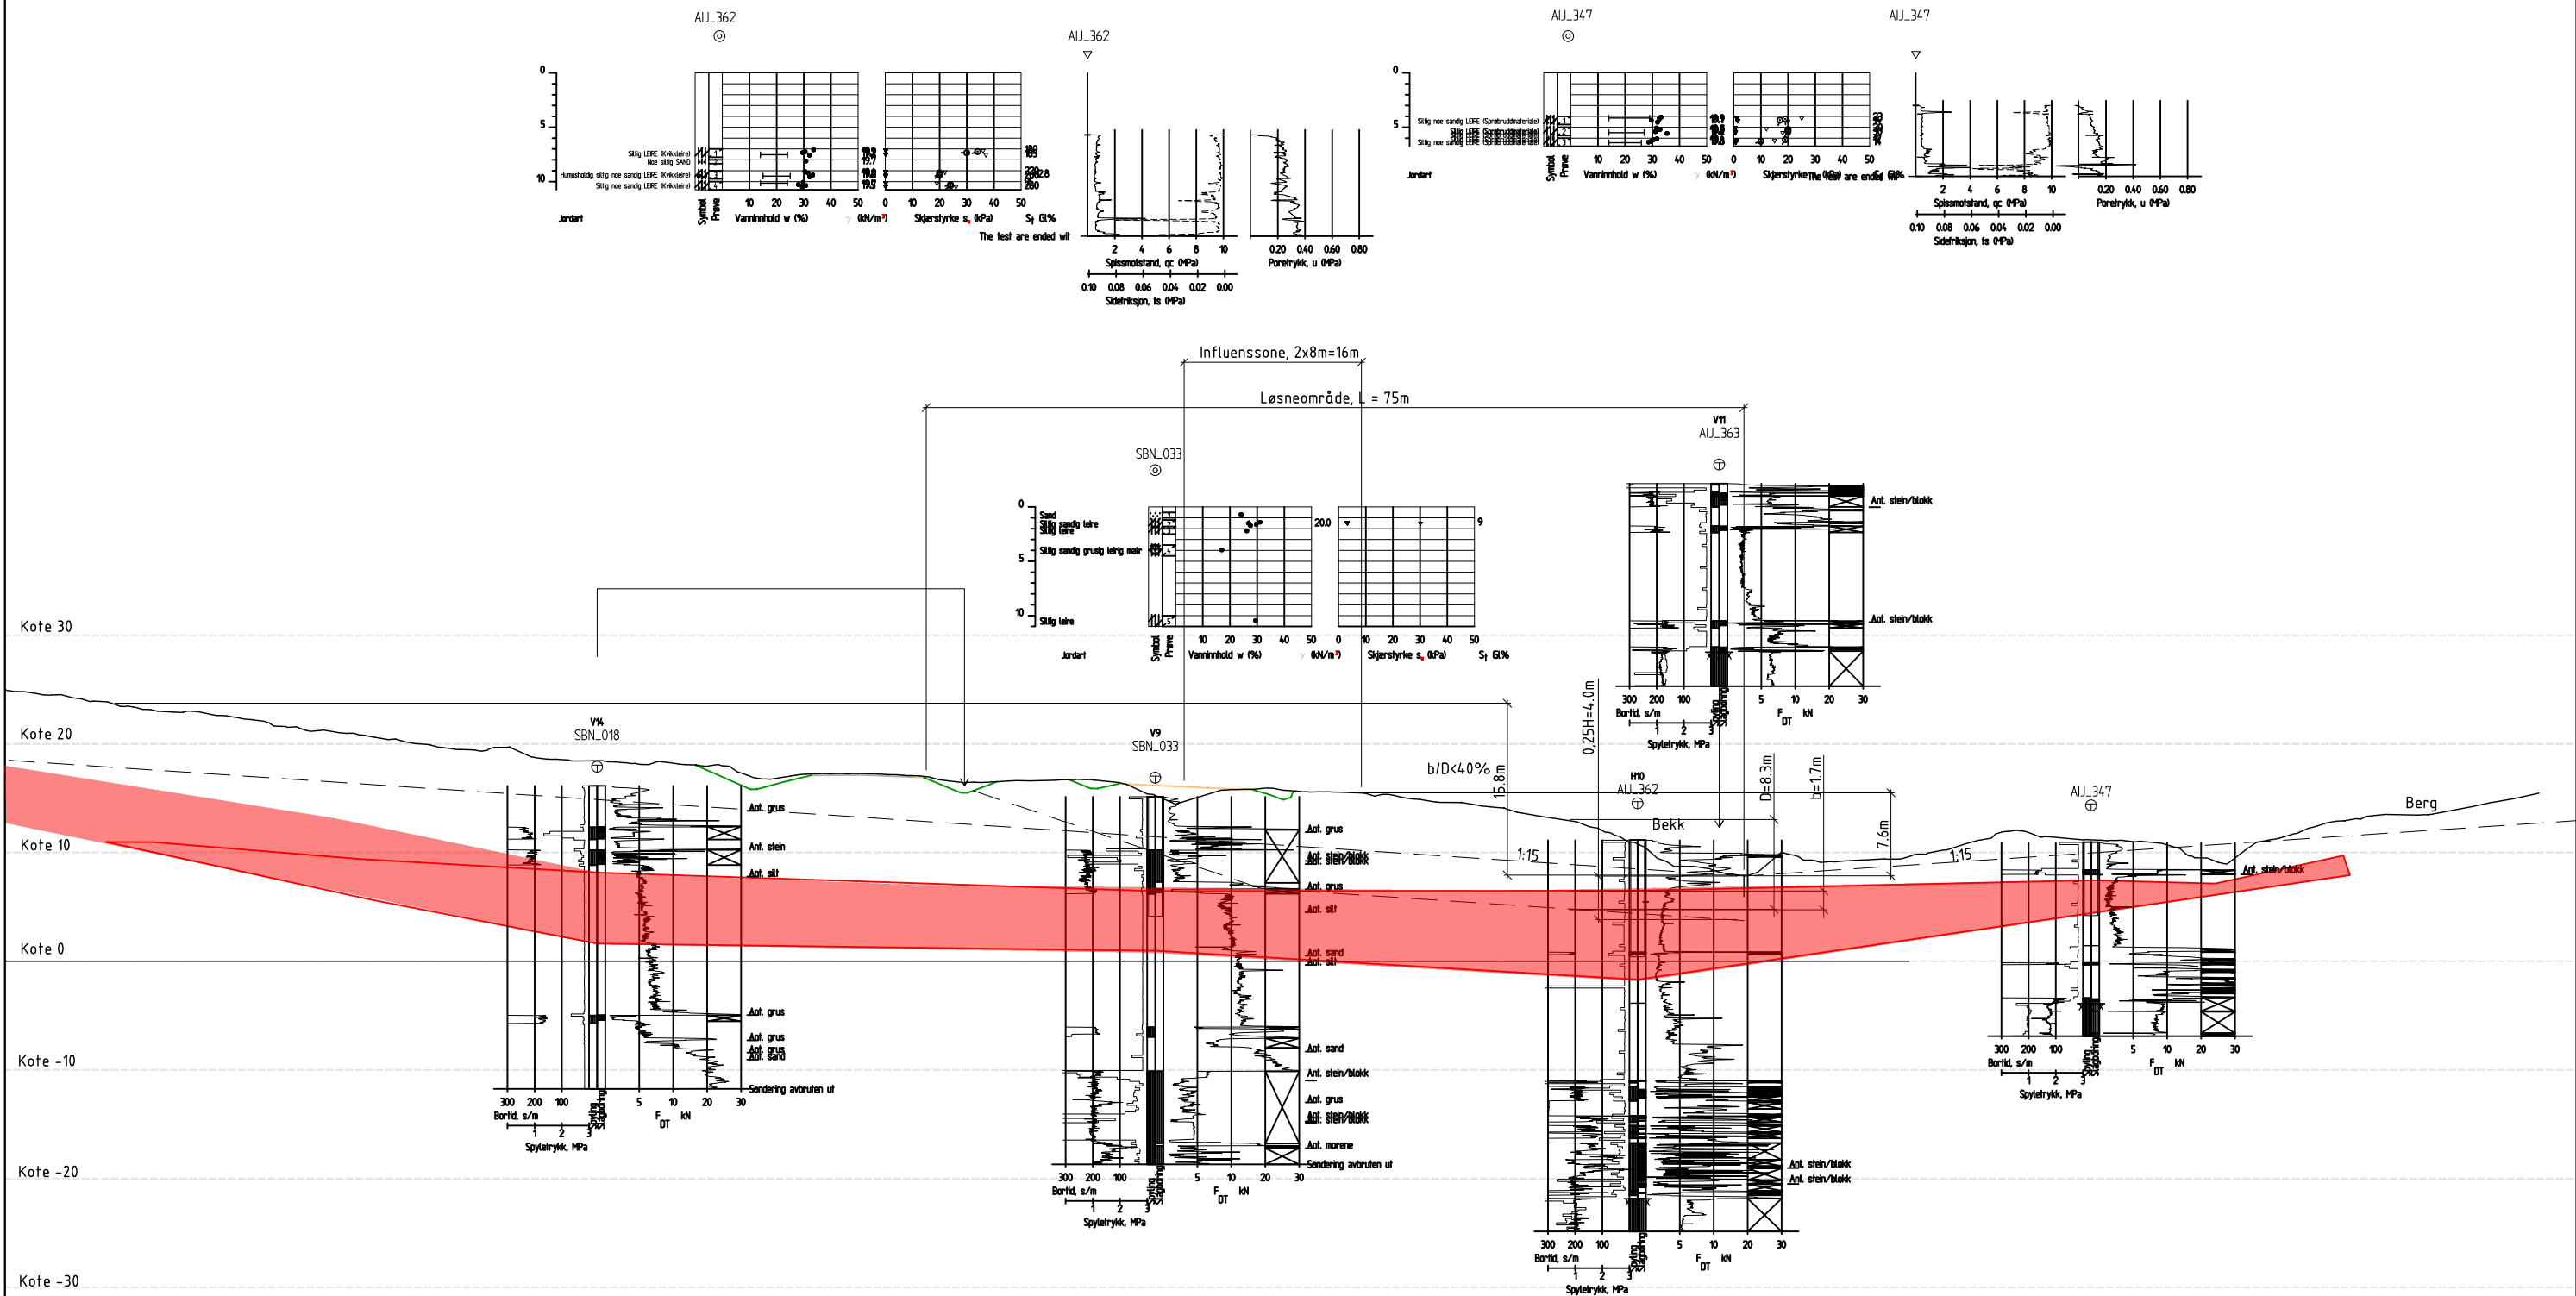
L12 SNITT  
Plan B 1:300 (A1)

I snitt L12 viser sonderinger og prøver at det hovedsakelig ligger et topplag med friksjonsmasser over leira ned mot Setvikbekken. I mangel av informasjon er det antatt at leirelaget følger terrenghelningen opp mot berget. Under leira er det morene ned til berg. Prøver fra punkt AIJ\_362 er klassifisert som kvikkleire. Det er silt og sand i leirelaget. Anvendt udrenert skjærstyrke er basert på utførte sonderinger og forsøk.
