RAPPORT

Skredfarekartlegging – Vannvåg

Prosjekt: Vannvåg skredfarekartlegging

Dokumentnummer: 10210511_RIGskred_r01_rev01 Dato: 10.01.2024 Rev.: 01

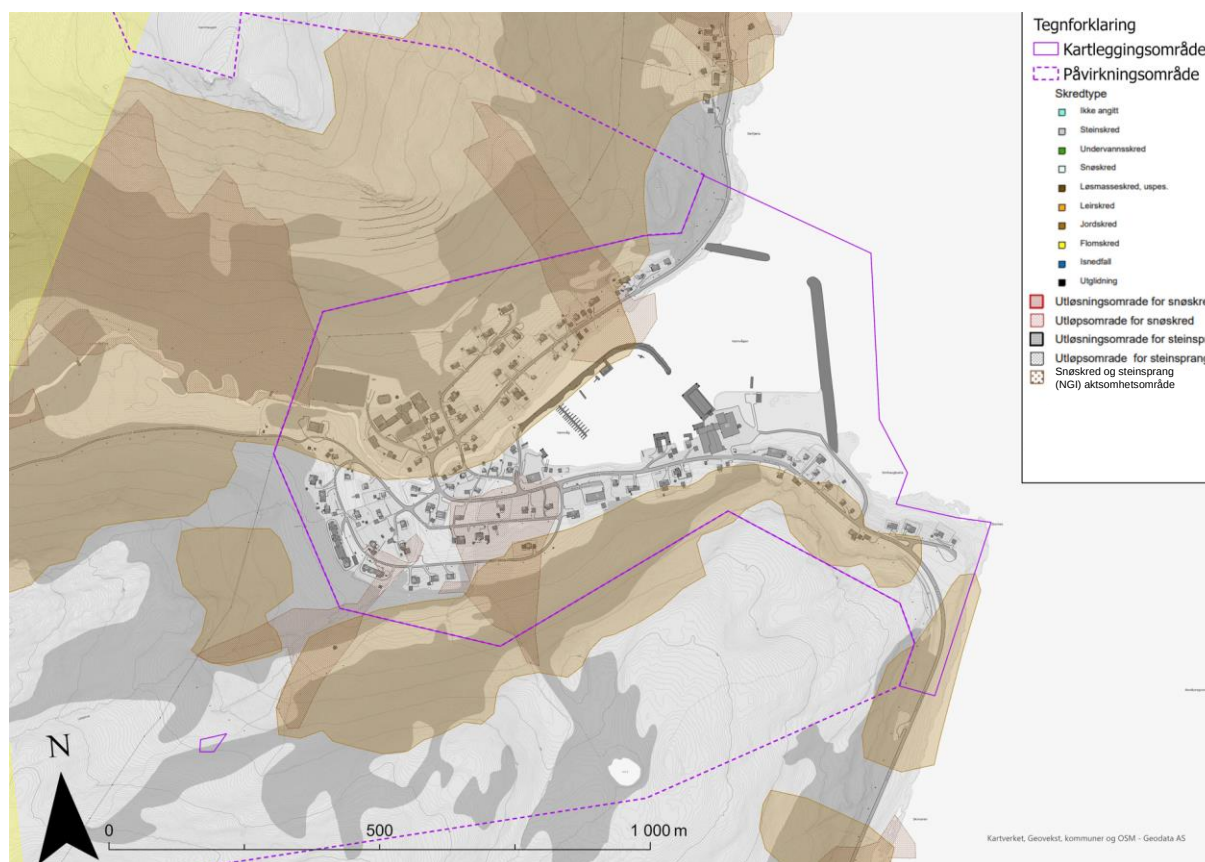
Figur 3: Aktsomhetskart over området.

NVEs aktsomhetssoner [3] viser at store deler av Vannvåg ligger innenfor aktsomhetsområde for snø og steinsprang fra Vannhaugen, og delvis innenfor jord- og flomskred i både nordlig og sydlig del, se Figur 3. Veien inn til Vannvåg er også innenfor aktsomhetsområde for snøskred, steinsprang og jord- og flomskred. Det er registrerte skredhendelser for snøskred på Vannhaugen og øverst i Vannbotn, se kapittel 2.5.

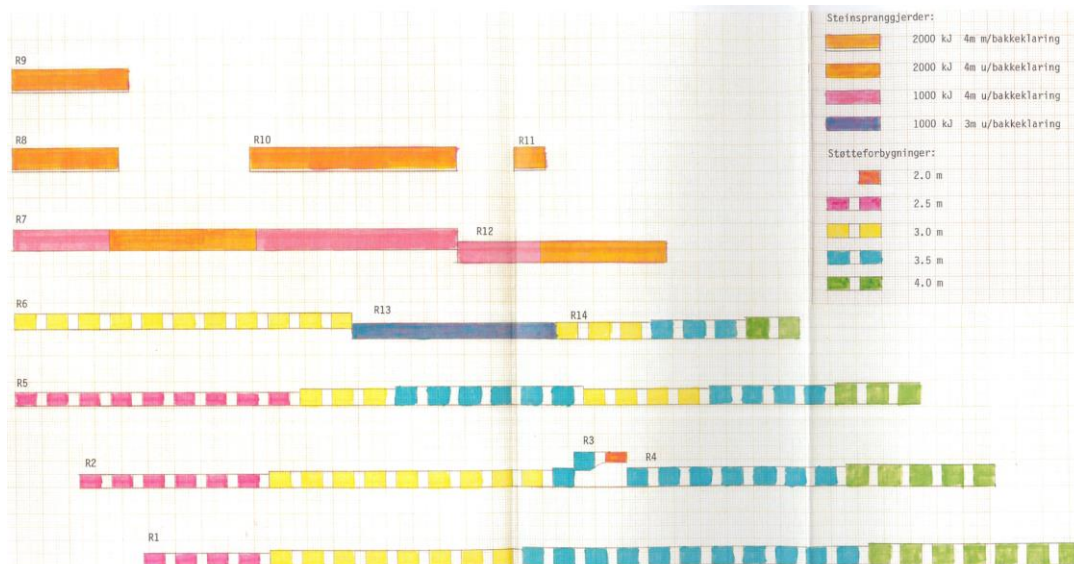
Figur 12: Steinspranggjerd og støtteforebygninger, med spesifisert høyde, lokalisering og styrke. Figuren er vedlegg til Teknisk beskrivelse, fra etableringen av støtteforebygningene, som ble utarbeidet av NGI i 2011. Det er ikke kjent for Sweco om tiltakene ble bygget som spesifisert i kravspesifikasjonen, eller om det ble gjort tilpasninger underveis i byggingen.

Sweco har lagt til grunn at steinsprangssikringen som ble etablert rundt år 2011 er tilstrekkelig dimensjonert iht. datidens krav mhp. forventet spretthøyde og fallenergi. Det legges til grunn at det etablerte steinsprangsgjerdet i øvre del av skråningen vil sikre for steinsprang fra bergpartier ovenfor det. Det er ikke utført grundigere vurderinger av sikringens egnethet i dette oppdraget. Sikringen som ble etablert i dette området har som hovedformål å beskytte snøskredgjerdene slik at de ikke skades av steinsprang. Steinsprangsgjerdene er dimensjonert for 1000-2000 kJ ifølge [5]. Modelleringer Sweco har utført i Rockyfor3D viser at blokker med volum 1 m³ kan oppnå fallenergi på 1000 kJ eller mindre.

Basert på oppsprekkingsgraden og avsetningene i siden, vurderes det at det vil kunne løsne steinsprang som vil kunne nå gjerdene. Ved blokker større enn 1-2 m³ vil steinsprang kunne bryte gjennom de øvre steinspranggjerdene, men snøskredgjerdene vil også bidra til å stoppe steinsprang, selv om dette ikke er deres hovedformål. Basert på dette vurderes det at sannsynligheten for at steinsprang vil nå kartleggingsområdet i området nedenfor Vannhaugen er lavere enn 1/5000.

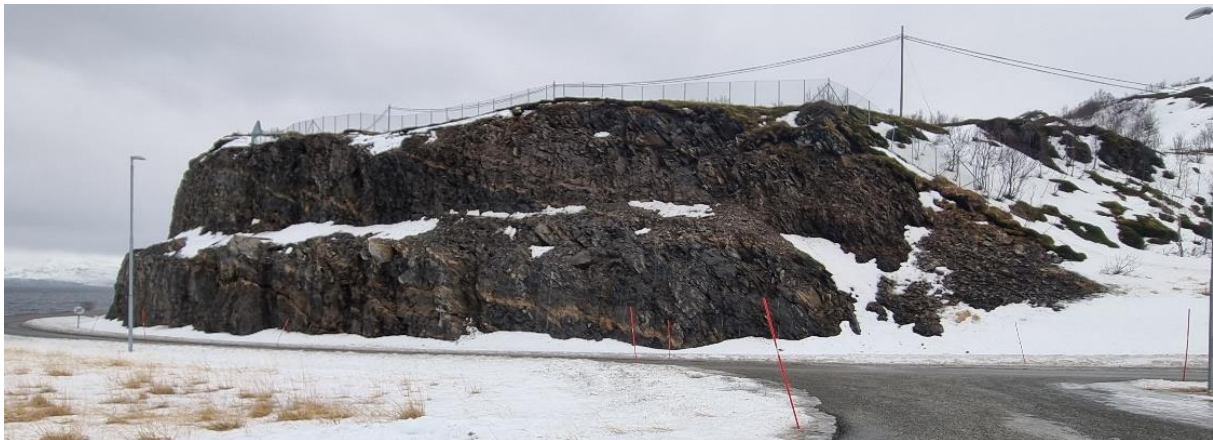
Figur 24: Sprengt bergskjæring. Bilde tatt mot S.

Skredfarevurderinger etter NVEs veileder skal i utgangspunktet kun gjelde naturlige skråninger og ikke utsprenge bergskjæringene. Det er derfor ikke satt faresoner, eller løsneområder for den utsprenge bergskjæringen. Det nevnes likevel at det kan være noe nedfall fra bergskjæringen, basert på oppsprekkingsgraden. Berghyllen som er etablert gjør at nedfall kan få ekstra sprett og i sjeldne tilfeller havne på veien. De fleste nedfall vil imidlertid stoppe i den brede grøften.

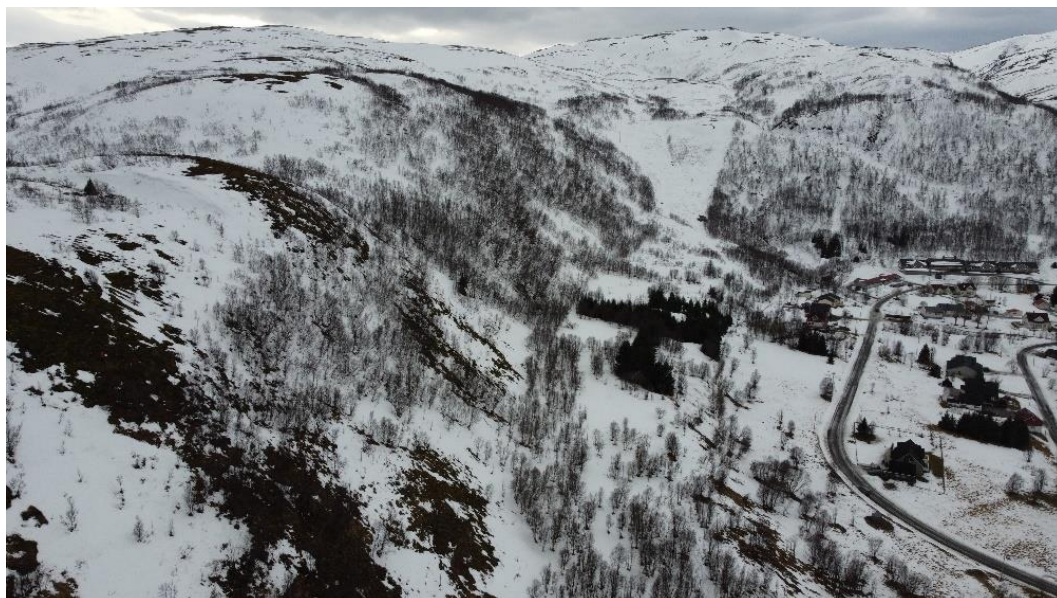
Figur 31: Bilde tatt mot vest. Blåmåseveien vises til høyre i bildet. Skråningen sør for Blåmåseveien har jevn helning over 30°. Bekkerskaret med Bekk 2 er synlig som forsenkning i siden. Litjeelva drenerer langsmed det åpne området som vises til høyre/midt i bildet. Skogen på vestsiden av Bekk 2 har betydning for løsneområder for snøskred og karakteriseres derfor som vernskog.

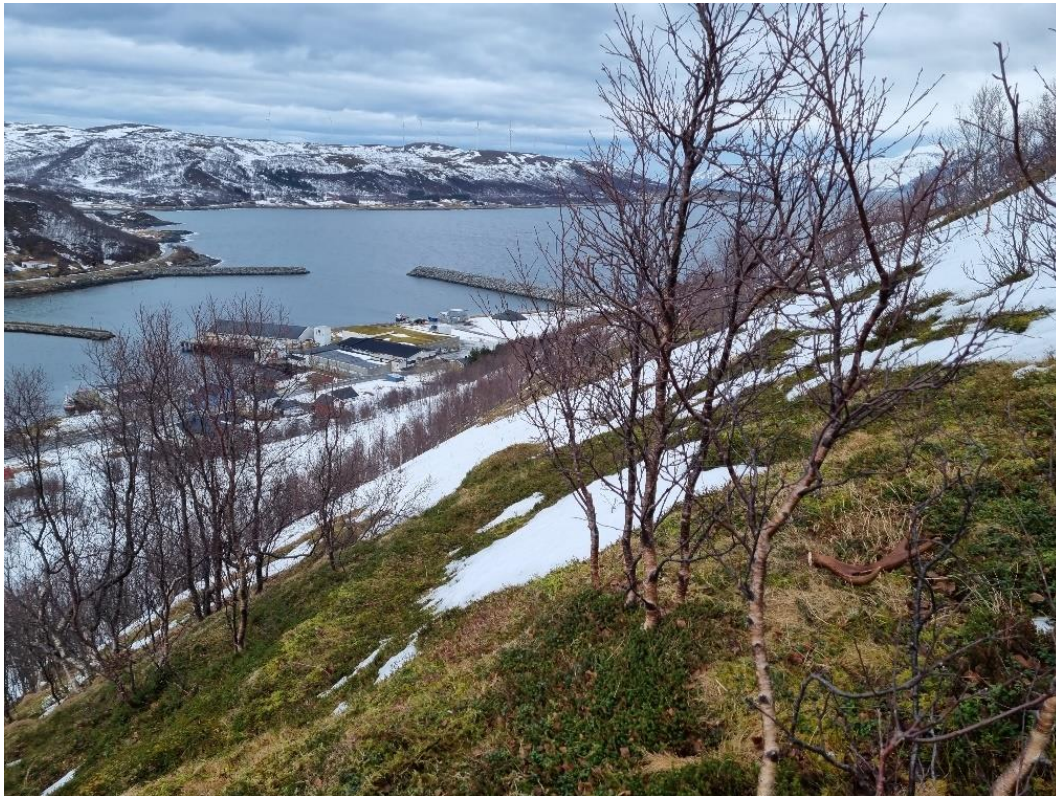
Figur 33: Bilde tatt opppe i siden ca. ved kote 90, sør for Blåmåseveien, mot NØ. Viser typisk vegetasjon og jevn helning.

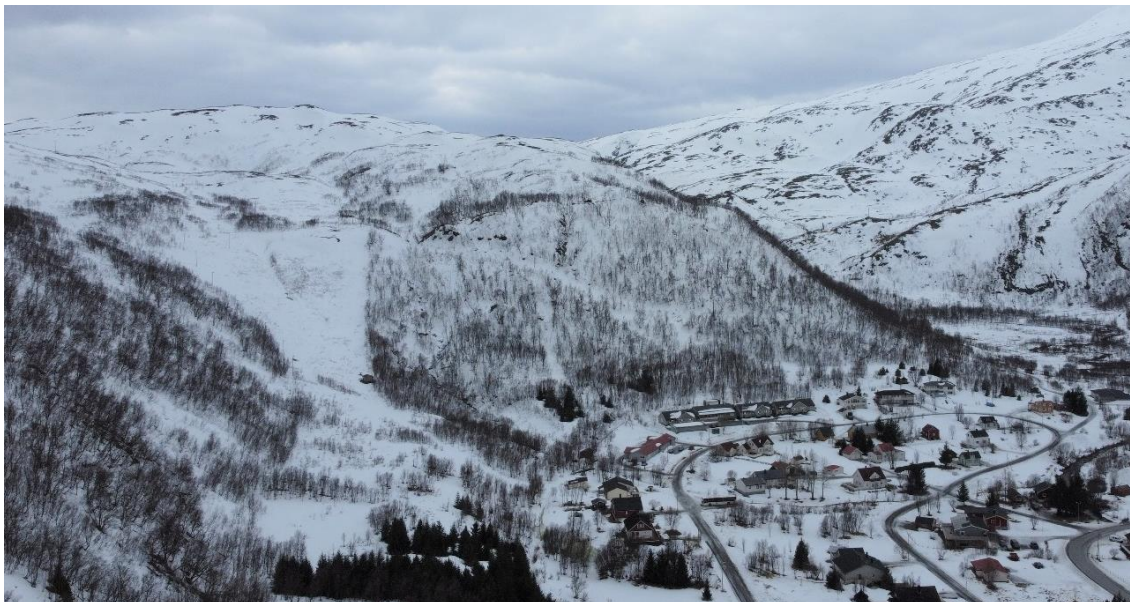
Figur 34: Bilde tatt mot vest. Viser området vest for Blåmåseveien og Litjeelva som drenerer ned til høyre for det åpne feltet til venstre i bildet mot svingen i Blåmåseveien.

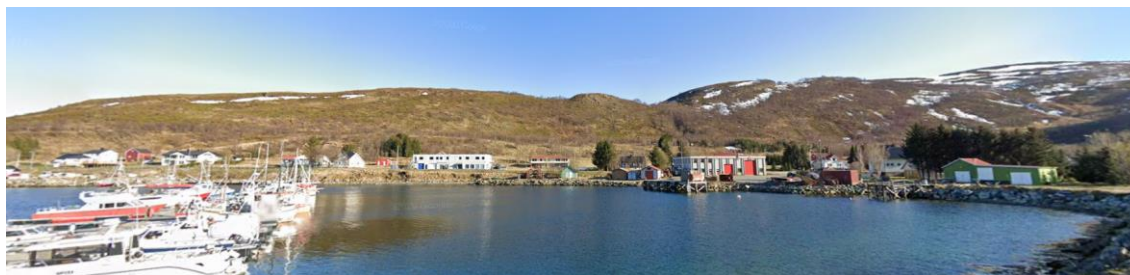
Figur 35: Oversiktsbilde, fra Google street view. Det kan ses en smal stripe med snø i overkant av den nordvendte skråningen. Sett mot sør.

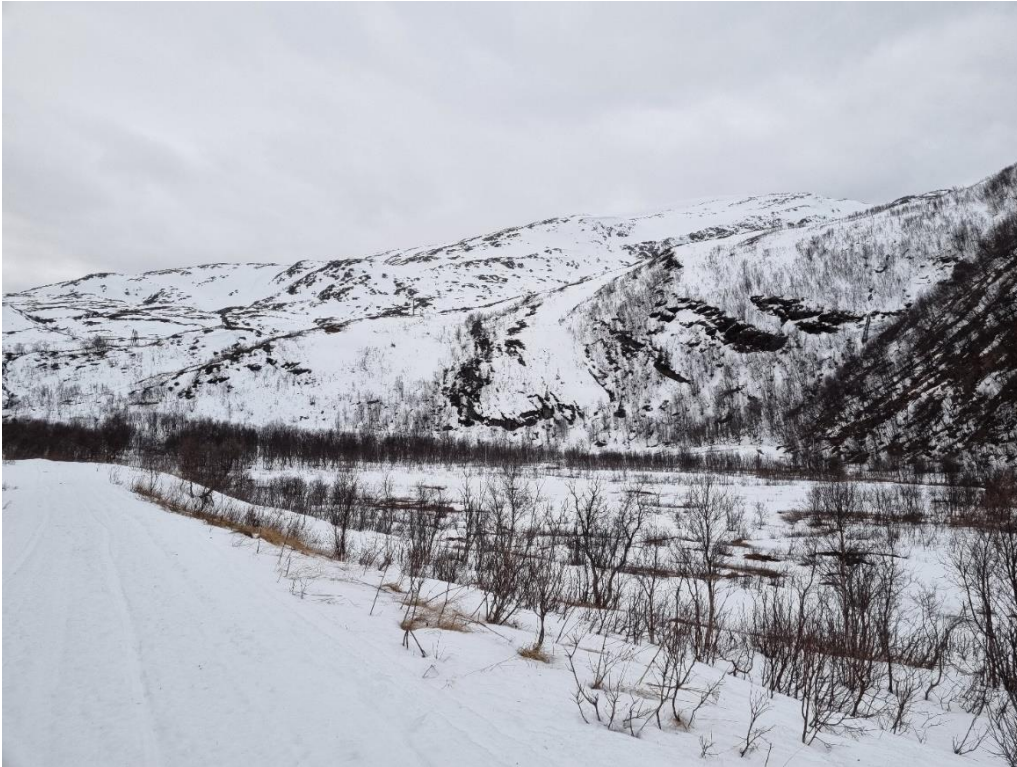
Figur 40: Bilde tatt mot vest. Flat, bred dal med den meandrerende elva Vannvågelva i bunn.

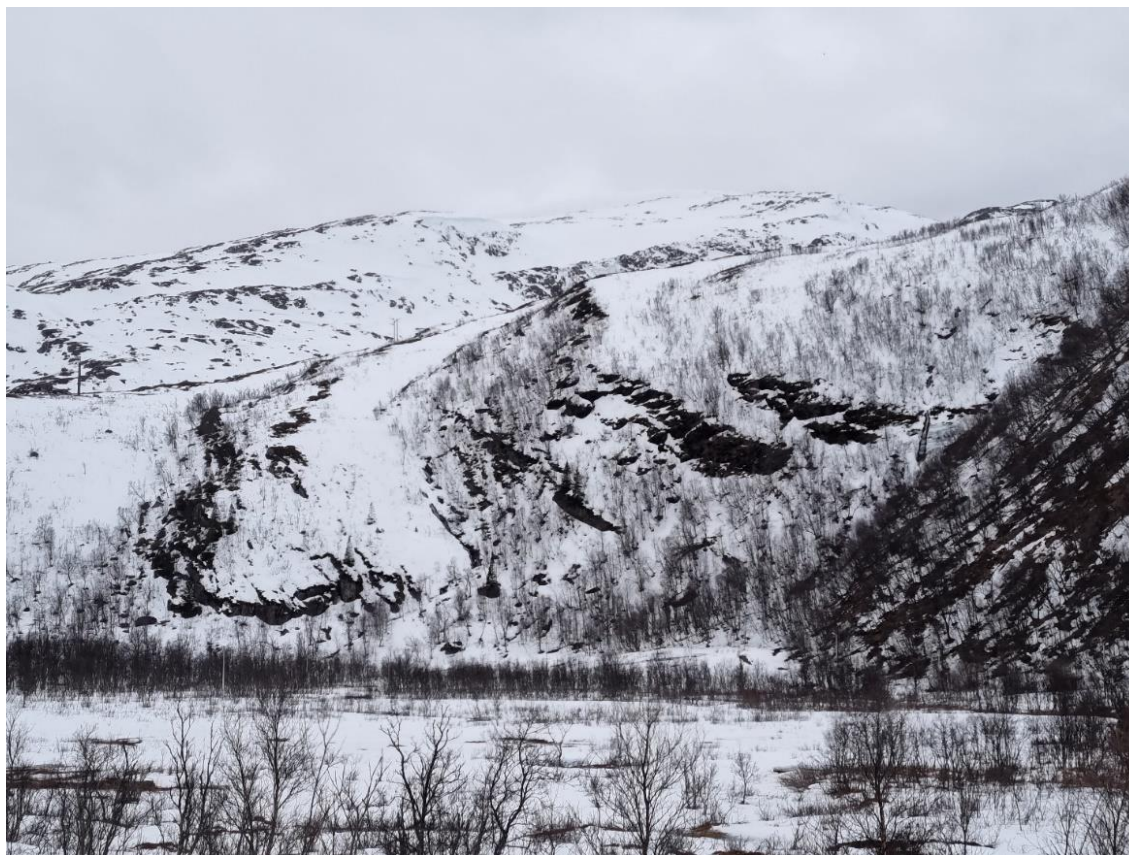
Figur 41: Bilde tatt mot NV. Nordbotnen i bakre del av bildet, og foten av Vannhaugen i høyre del av bilde. Det drenerer bekker i begge søkk.

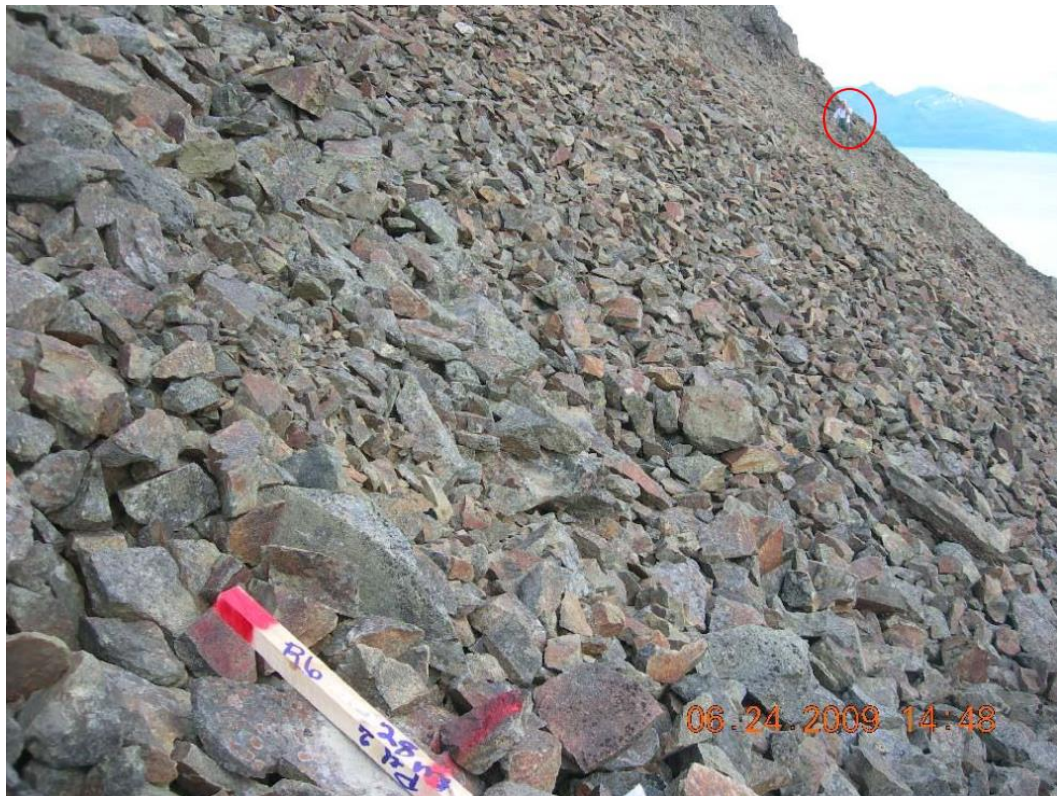
Figur 50: Finblokkig ur. Bilde hentet fra [5]

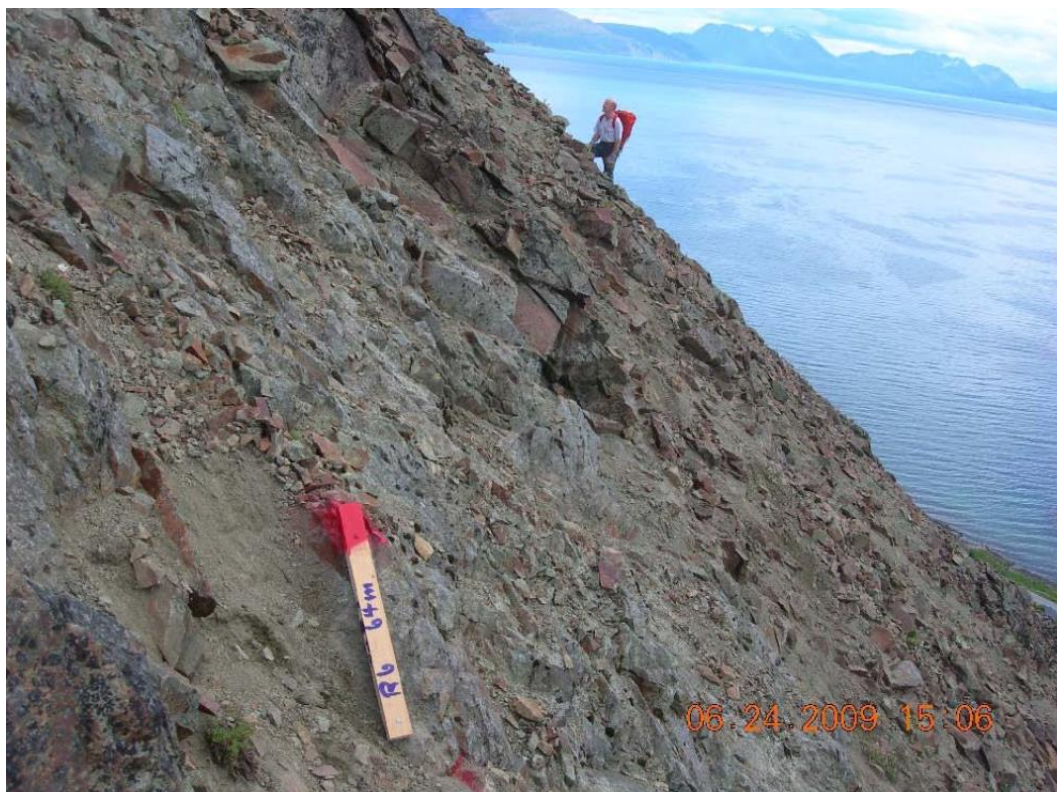
Figur 51: Løsmasser i øvre del. Bilde hentet fra [5]
