Oppdragsgiver: **Trøndelag fylkeskommune**
Oppdragsnr.: **52104887** Dokumentnr.: **RIG-N05**

Til: Trøndelag fylkeskommune v/ Håvard Ellingsen
Fra: Norconsult v/Emil Cederström
Dato 2022-05-18

► **Åsly fotballbane, Rissa** **Resultater fra prøvegravinger**

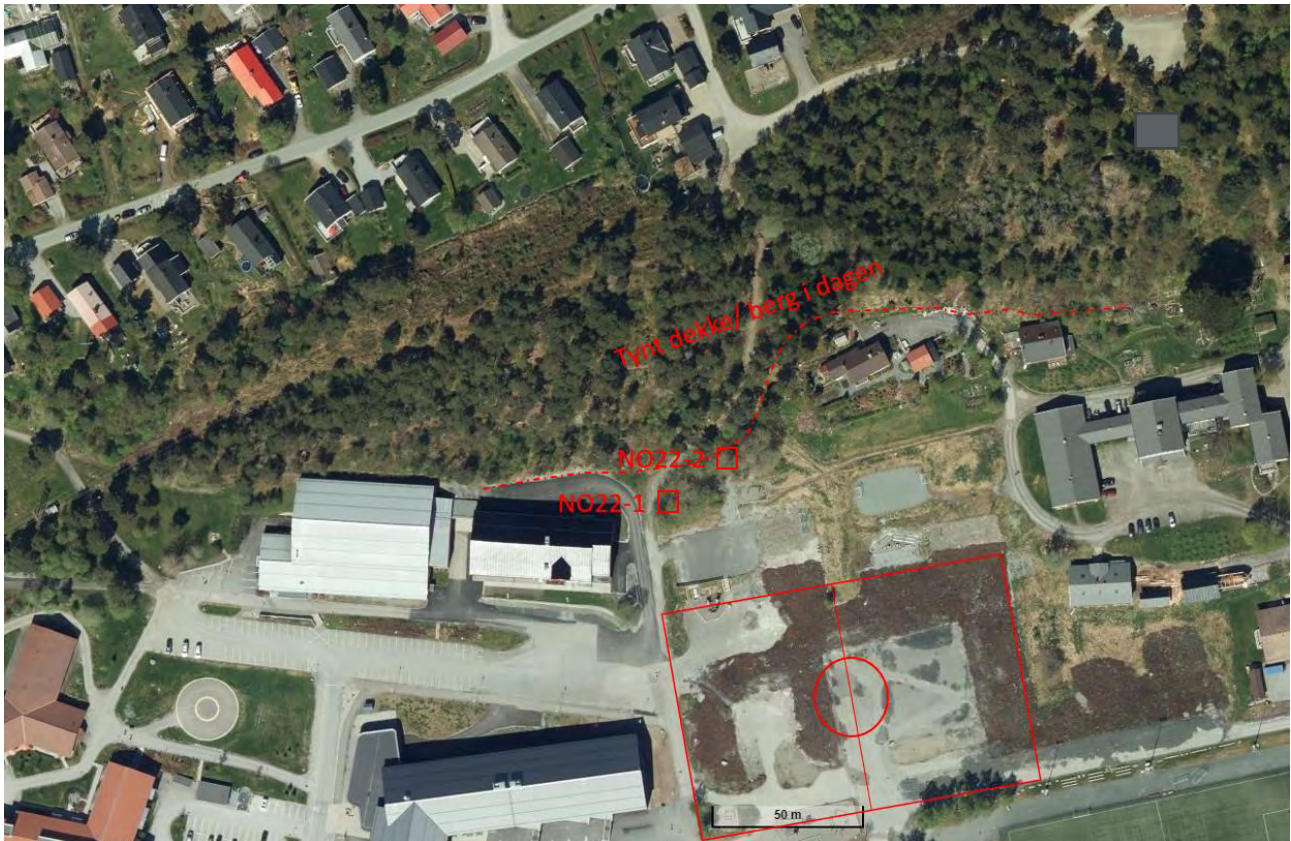
Vedlegg 1: Plan for prøvegravinger.

Figur 1 Utsnitt fra flyfoto som viser plassering av prøvesjaktene. Nord for rød stiptet linje er det tynt løsmassedecke og bergblotninger.

Det ble utført sjaktning i til sammen 2 punkter. Prøvesjaktene er plassert som vist på kartet i vedlegg 1. Dybder i sjaktene er innmålt med gravemaskin og koordinater er tatt ut fra kart.

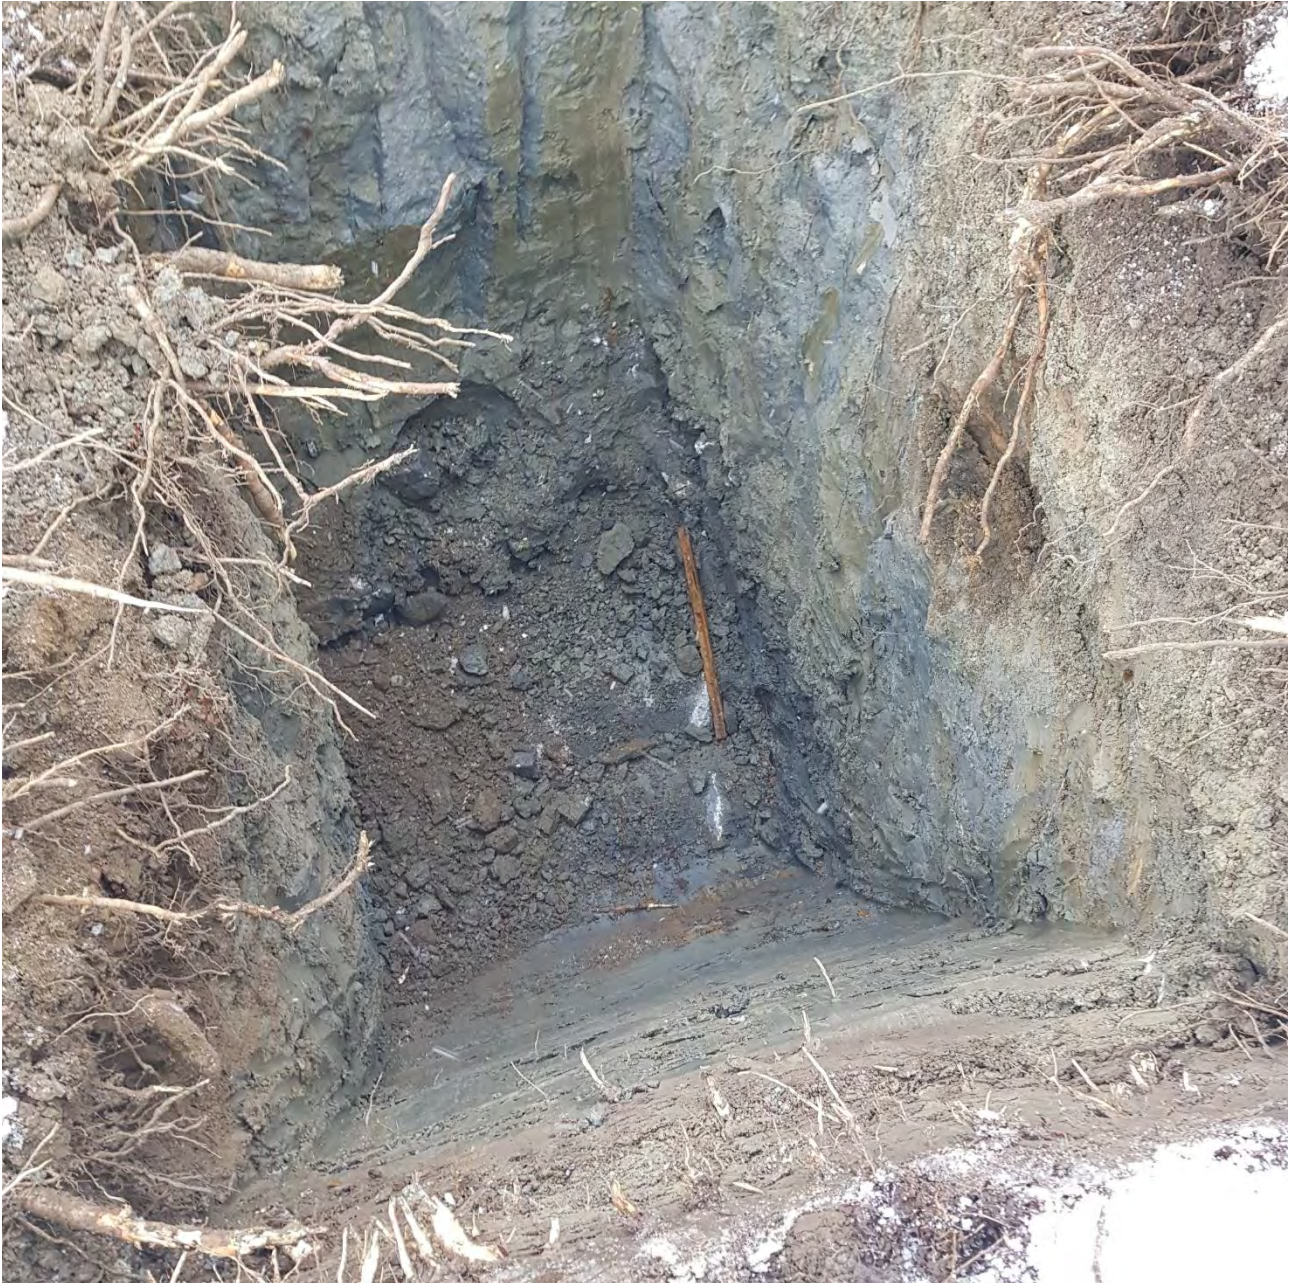
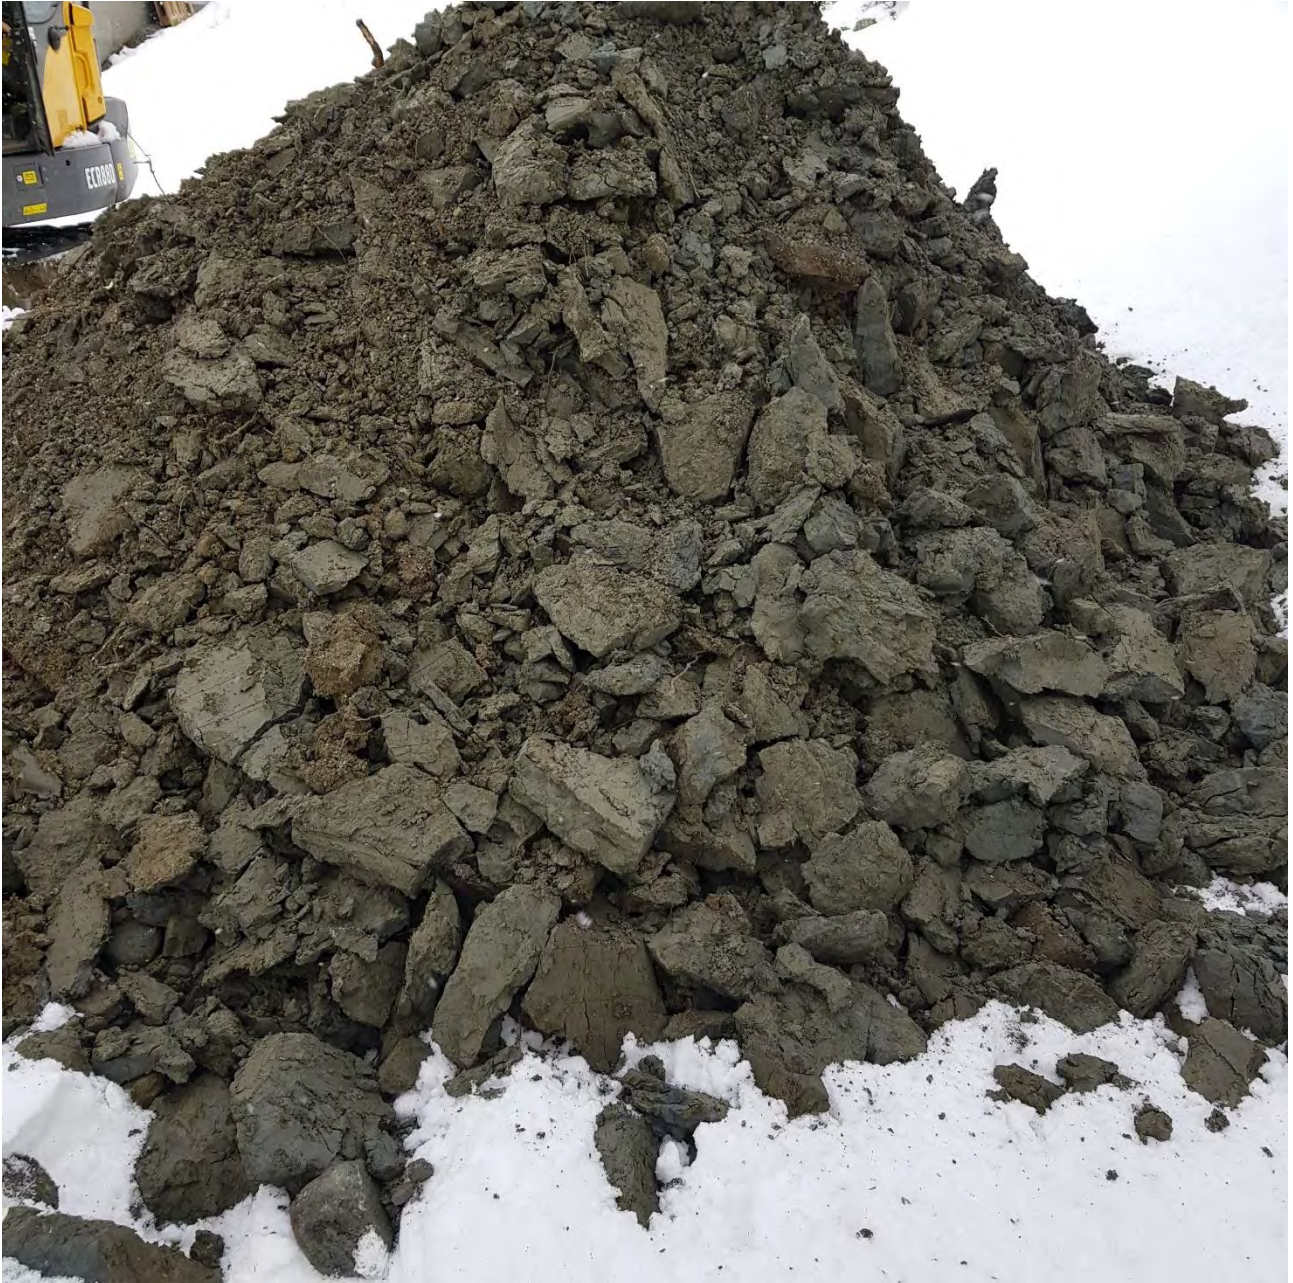
Prøvehull NO22-1

I NO22-1 var det et topplag av sand og grus som er antatt å være fyllmasser. Deretter var det hard tørrskorpeleire fra 1-2 m. Fra 2-3,5 m var det steinholdig moreneleire som var meget hard å grave i. Steiner som ble påtruffet hadde diameter opptil 0,5 m. På 3,8 m dybde ble det påtruffet antatt berg. Det ble ikke observert noe grunnvann i hullet.

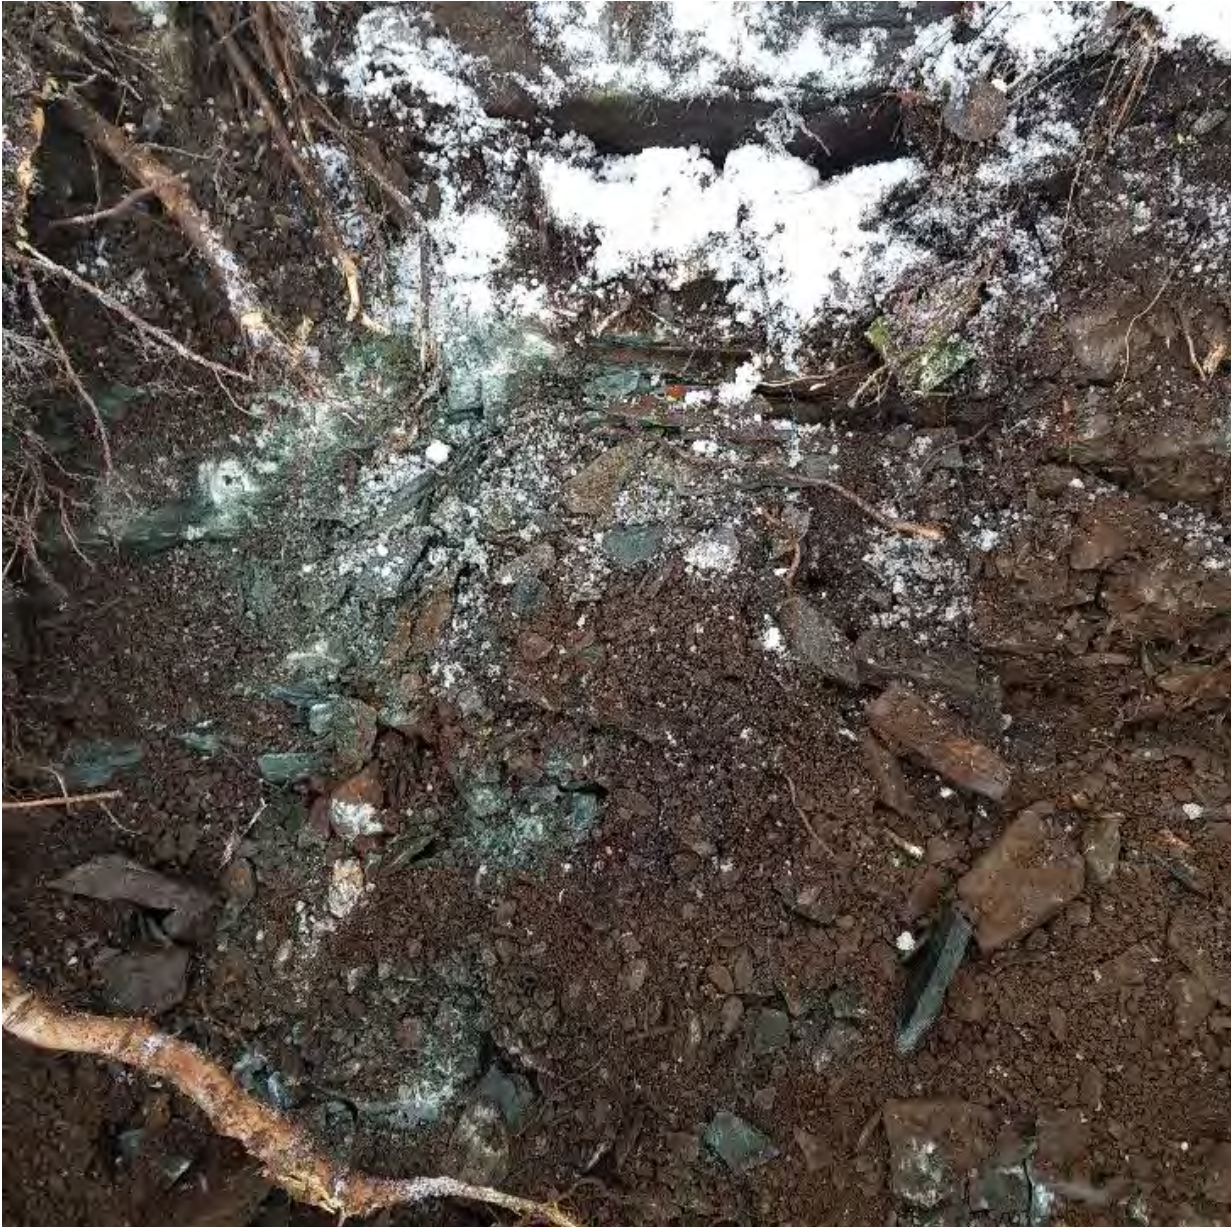
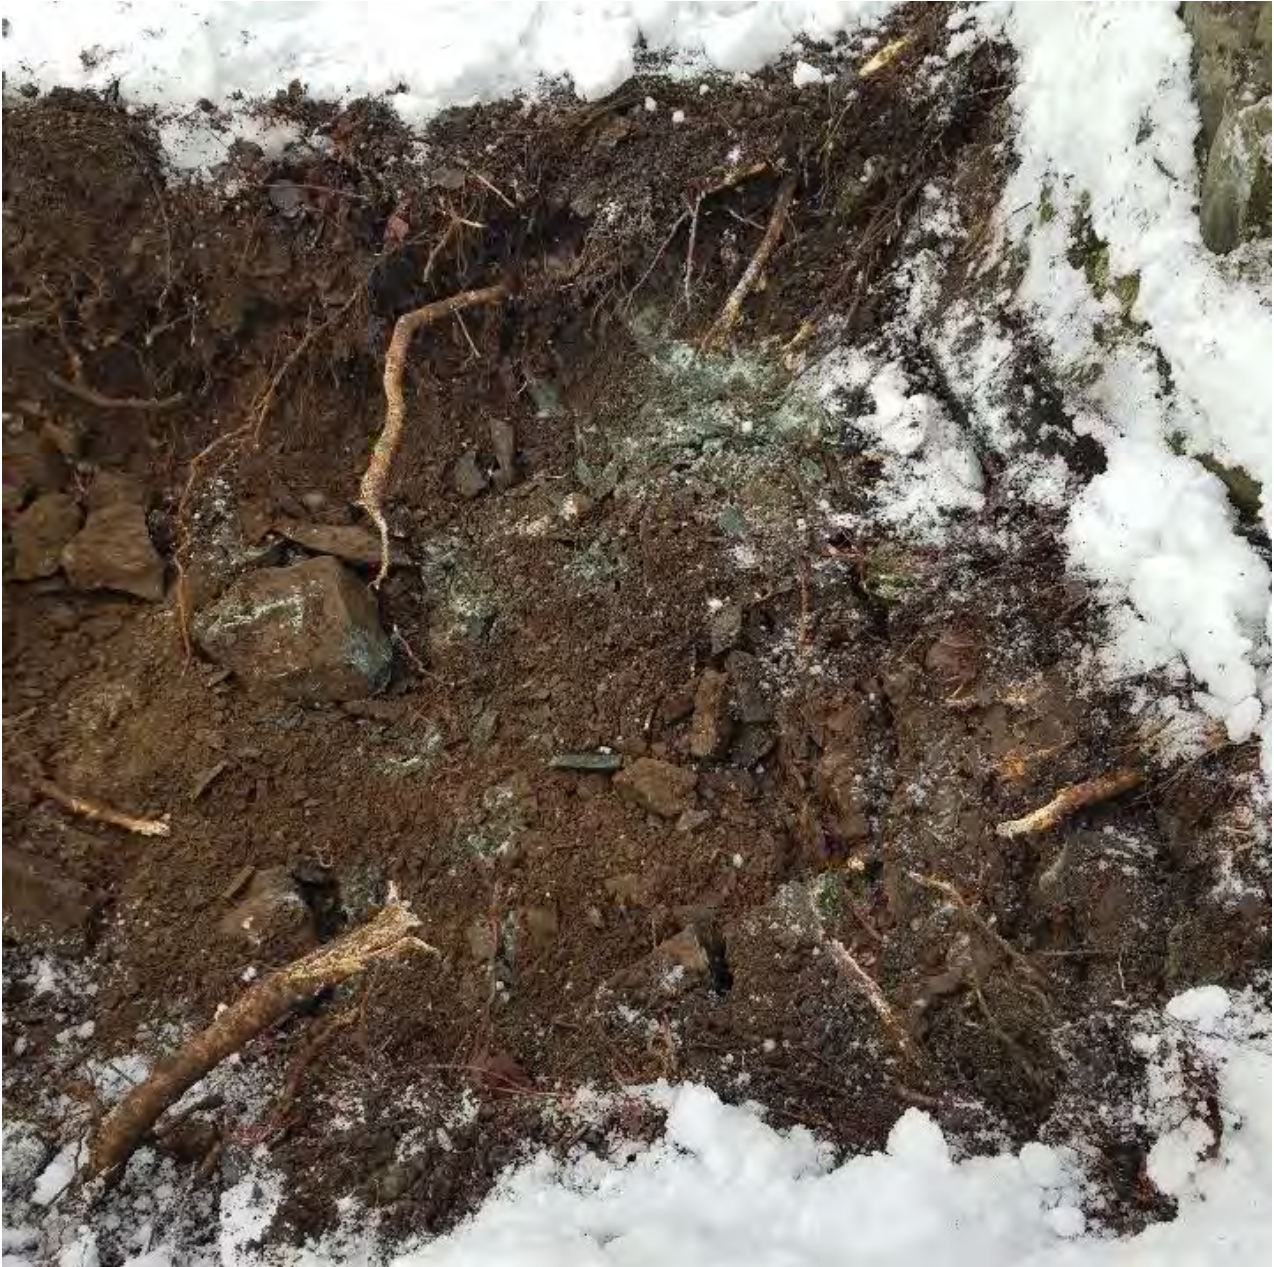
Prøvehull NO22-2

NO22-2 ble tatt på nedsiden av antatt bergblotning for å bekrefte om det var stein eller berg. Det ble avdekt et tynt organisk topplag over berg. Tolket lagdeling og bildedokumentasjon fra hvert prøvegravingspunkt er vist i vedlegg 2 og 3.
