Fagrapport naturmangfold

Konsekvensutredning Sundsfjord - Saltstraumen

Sweco Norge AS
Prosjekt 967032271
 Konesjonssøknad Sundsfjord -
 Saltstraumen
Prosjektnummer 10229916
Kunde Arva AS
Opprettet av Kjersti Misfjord
Dato opprettet 2024-01-04

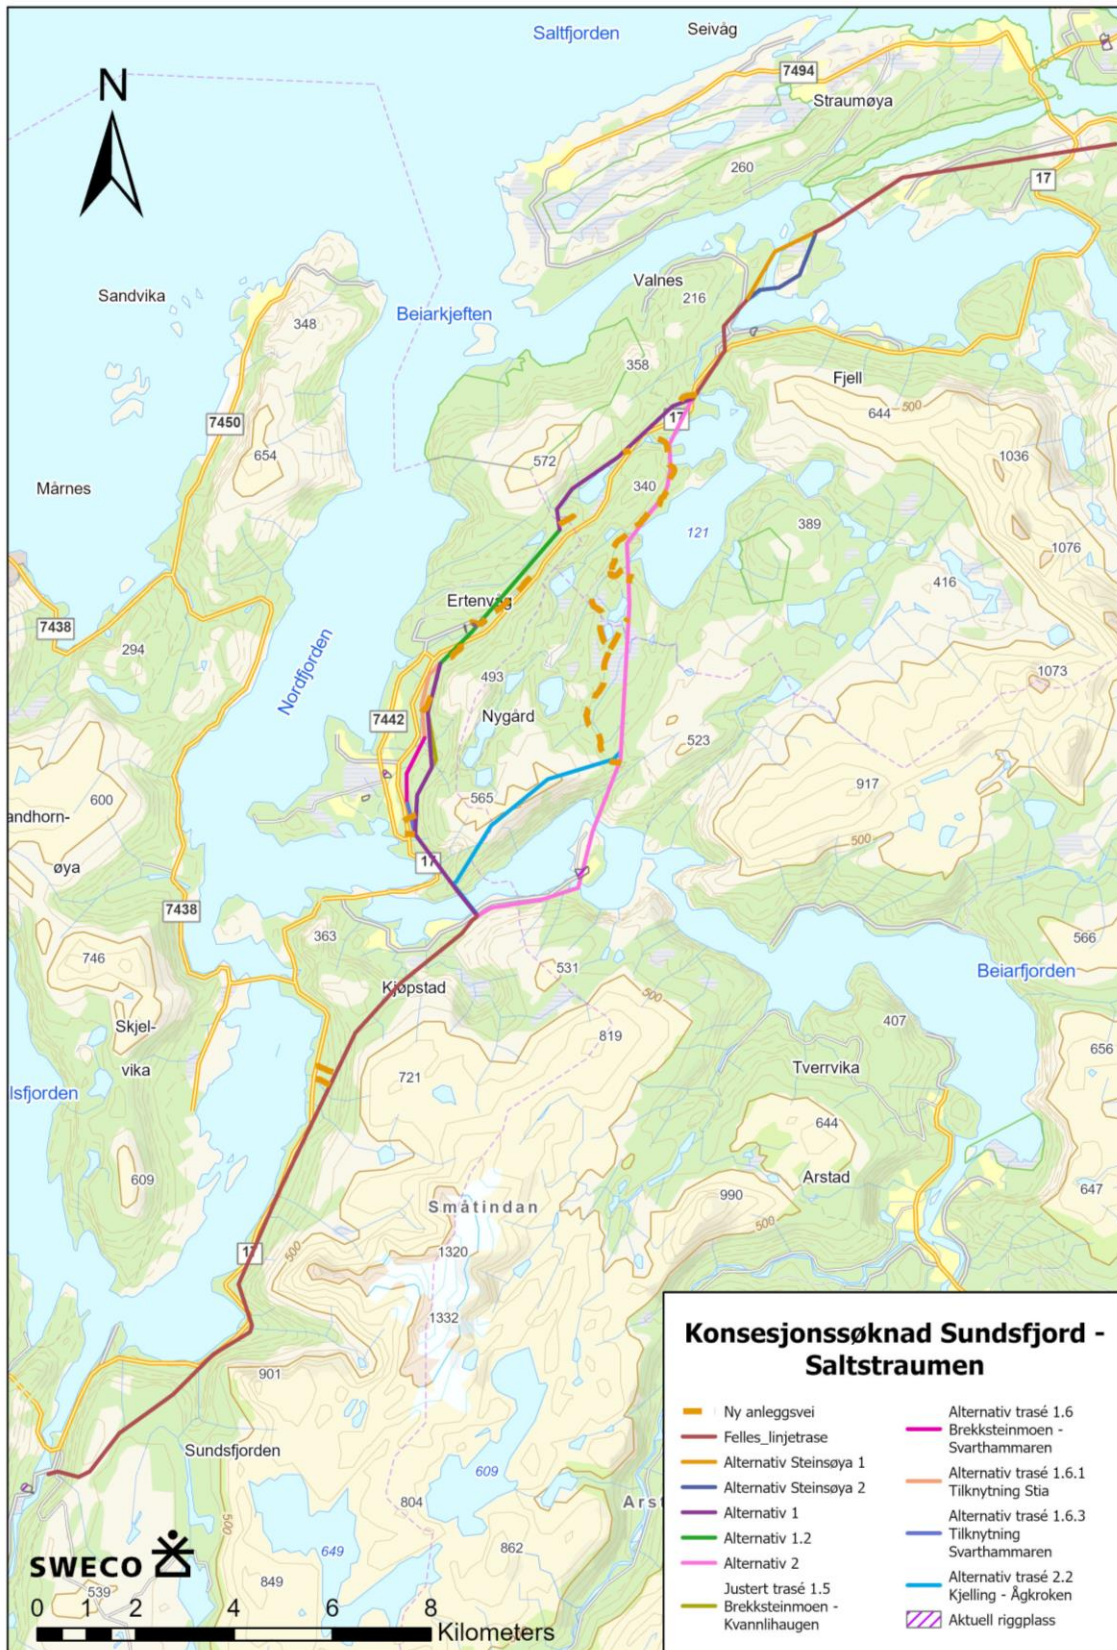
Figur 1-1. Omsøkte alternativer for 132 kV kraftledninger mellom Saltstraumen og Sundsfjord transformatorstasjoner. Kart Sweco

- Etablering av ny 132 kV kraftledning.
- Etablering av nødvendige midlertidige og permanente anleggsveier, riggområder, deponi og mellomlager i forbindelse med anleggsvirksomhet.
- Sanering av eksisterende 132 kV kraftledning mellom Saltstraumen og Sundsfjord transformatorstasjon.

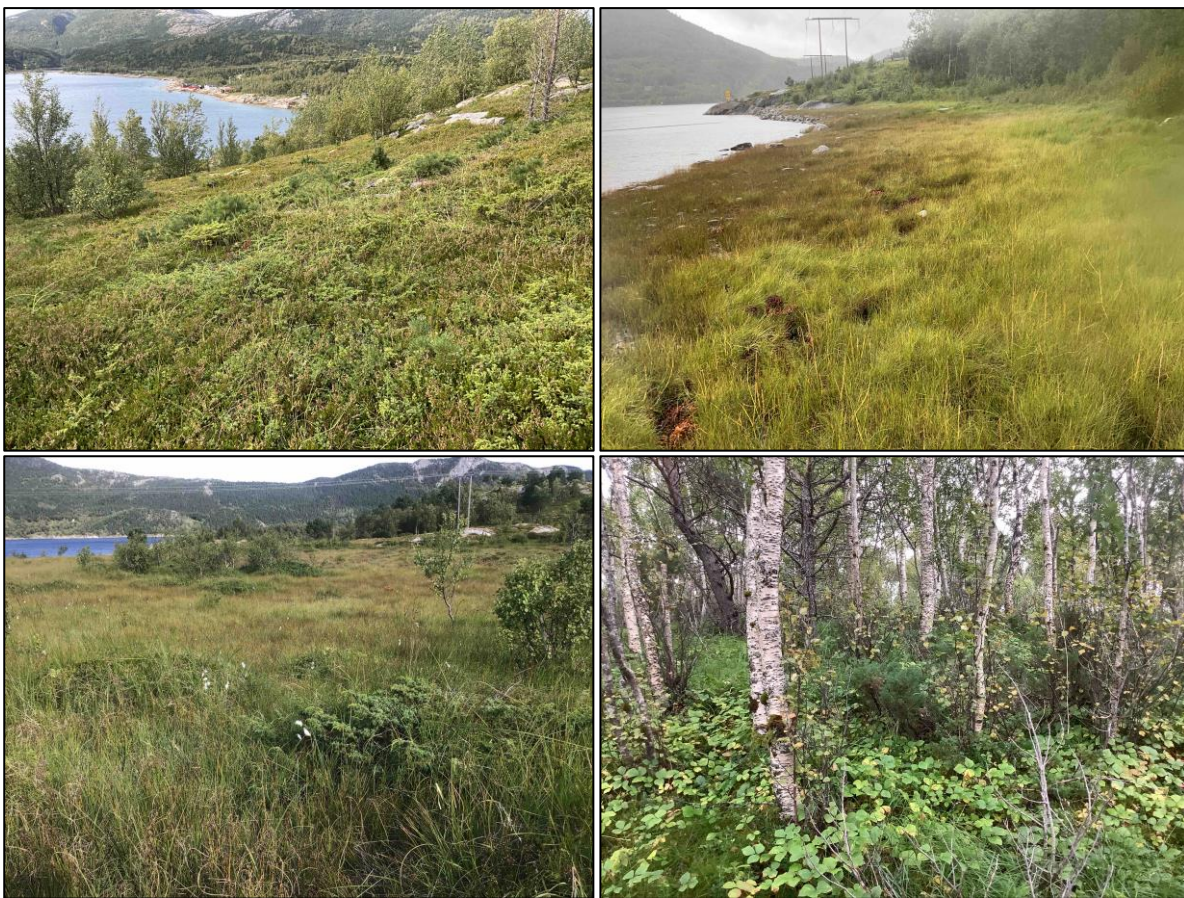
Figur 3-8.1-4 Bilder av natur representert langs delstrekningen Tuv-Vasshaugen: 1. Boreal hei. 2. Strandeng. 3. Rik åpen jordvannsmyr i mellomboreal sone. 4. Kalkbjørkeskog

naturtypene i dette området. Av de 25 kalkbjørkeskogene som ble funnet har flesteparten lav kvalitet, for det meste grunnet at de er unge og derav har lav hogstklasse. Det er likevel både kalkbjørkeskoger med middels og med høy kvalitet. Det er registrert et par høgstaudegråorskoger, en med høy kvalitet og en med lav kvalitet. Det er registrert fem kalkfurskoger, som spenner fra moderat og ned til svært lav kvalitet. Av andre furskoger er det registrert en frisk kalkfurskog og to lågurtfurskoger, disse typene har fått henholdsvis middels og lav kvalitet.

Det er registrert en del naturtyper som ikke er skog. Av myr er det registrert fem lokaliteter hvor alle er typen rik jordvannsmyr i mellomboreal sone. En av lokalitetene har fått svært høy kvalitet, mens resten har høy kvalitet. Det er registrert fem strandenger, alle med moderat kvalitet. Det er registrert en semi-naturlig strandeng, med lav kvalitet. I alt ni lokaliteter med boreal hei er registrert og disse spenner i kvalitet fra høy til lav.

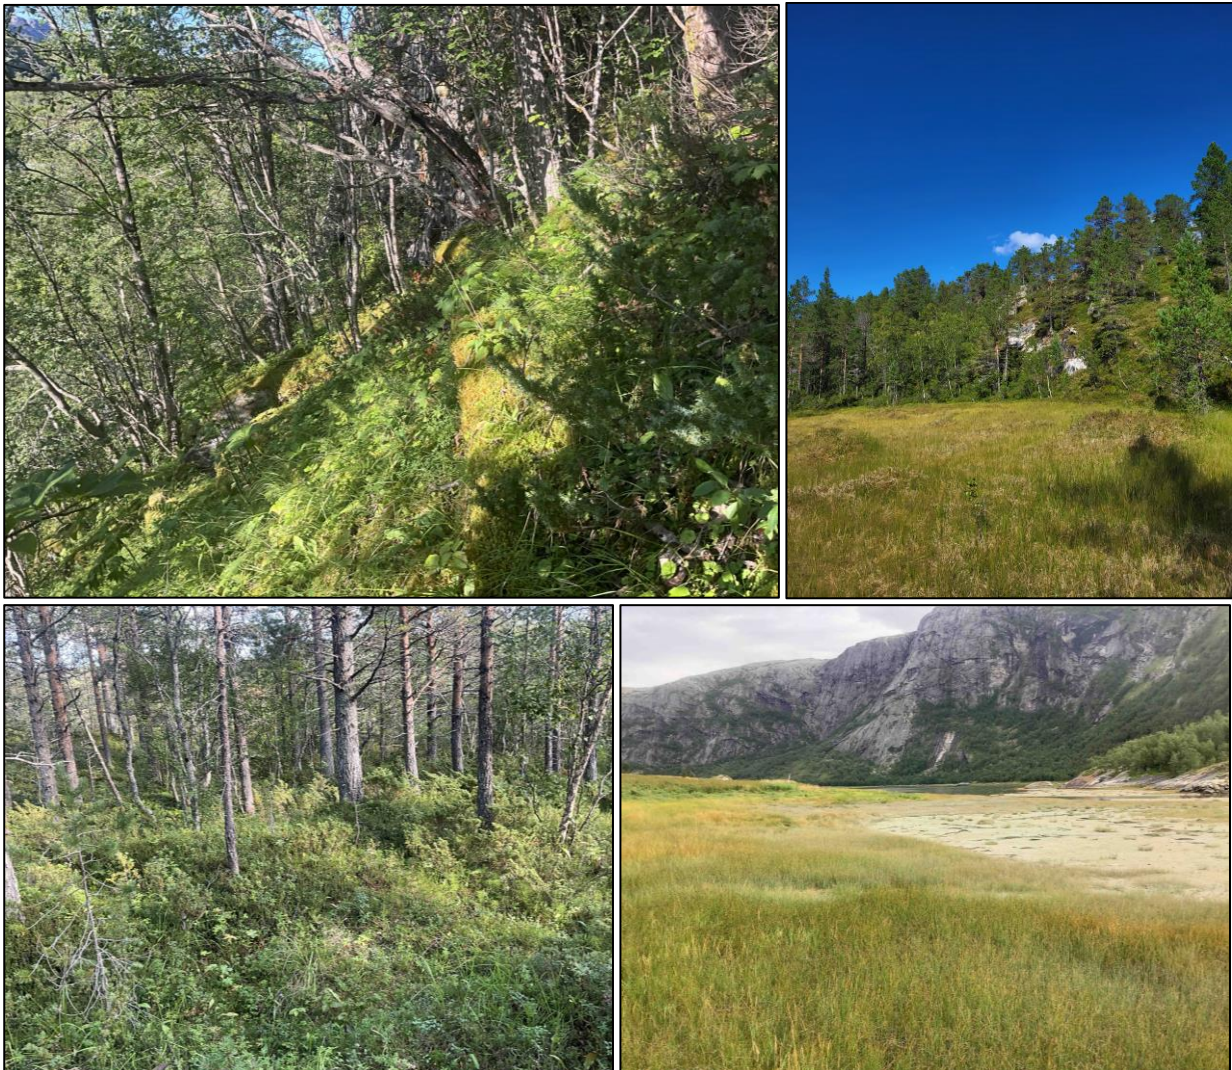
Figur 3-10.1-4 Bilder av natur representert langs delstrekningen Valnesvatnet - Beiarfjorden: 1. Gammel lågurtselje-rogneskog. 2. Rik åpen jordvannsmyr i mellomboreal sone. Kolle med furu ses og i bakgrunnen som var noe frekvent i området, selv om få av furuskogene langs strekningen ga opphav til naturtyper 3. Lågurtfurskog. 4. Strandeng

Langs delstrekningen Valnesvatnet – Beiarfjorden er det i alt 38 naturtypelokaliteter (tabell 3-2 og figur 3-10). Kalkbjørkeskog er naturtypen det er flest lokaliteter av med 13 lokaliteter, mens det nesten er like mange lokaliteter av rik åpen jordvannsmyr i mellomboreal sone, som det er 12 lokaliteter av. Flesteparten av kalkbjørkeskogene har lav kvalitet, mens tre av dem har moderat kvalitet. Videre har seks av jordvannsmyrene svært høy kvalitet, fire av dem høy, mens de to siste har moderat kvalitet.

Det er registrert tre naturtyper med gammel lågurtospeskog, hvor av to har moderat kvalitet og det siste har høy kvalitet. Det er registrert tre lågurtfurskoger, to med lav kvalitet og en med moderat kvalitet. Det er to høgstaudegranskoger innenfor området, begge med lav kvalitet. Videre er det en gammel lågurtselfje-rogneskog, som har moderat kvalitet. Det er også en naturtype med gammel høgstaudegråorskog, som har svært høy kvalitet. Det er en naturtype med naturbeitemark og en med strandeng, disse har henholdsvis lav og svært høy kvalitet.

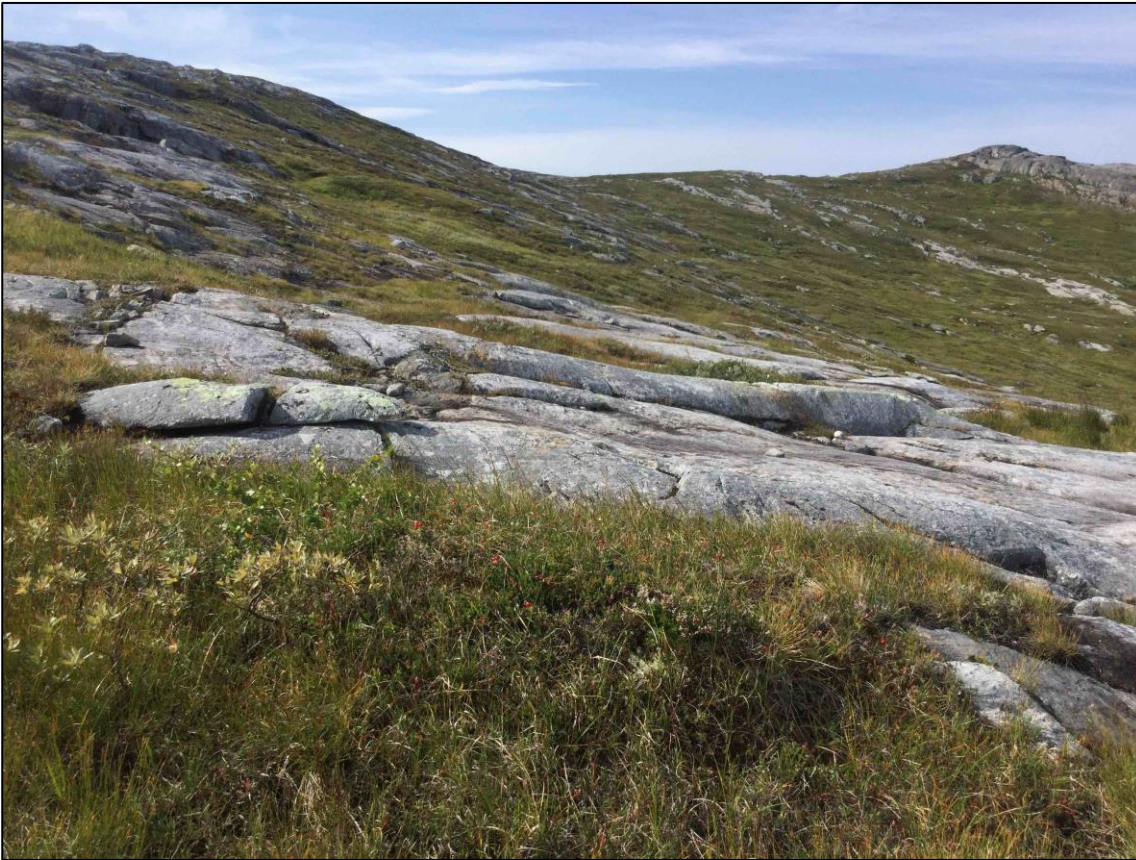
Figur 3-12. Bilder av natur representert langs delstrekningen Ågfjellet: Kalkfattig og intermediær fjellhei, leside og tundra.

På delstrekningen Ågfjellet er det funnet to naturtypelokaliteter av fjellhei, leside og tundra. Den ene er kalkrikt og det andre kalkfattig til intermediært (tabell 3-3 og figur 3-12). Disse utgjør en stor andel av det samlede arealet langs strekningen. Naturtypen lengst øst er kalkrikt og har svært høy kvalitet, mens det vestlige polygonet er kalkfattig til intermediært og har høy kvalitet.

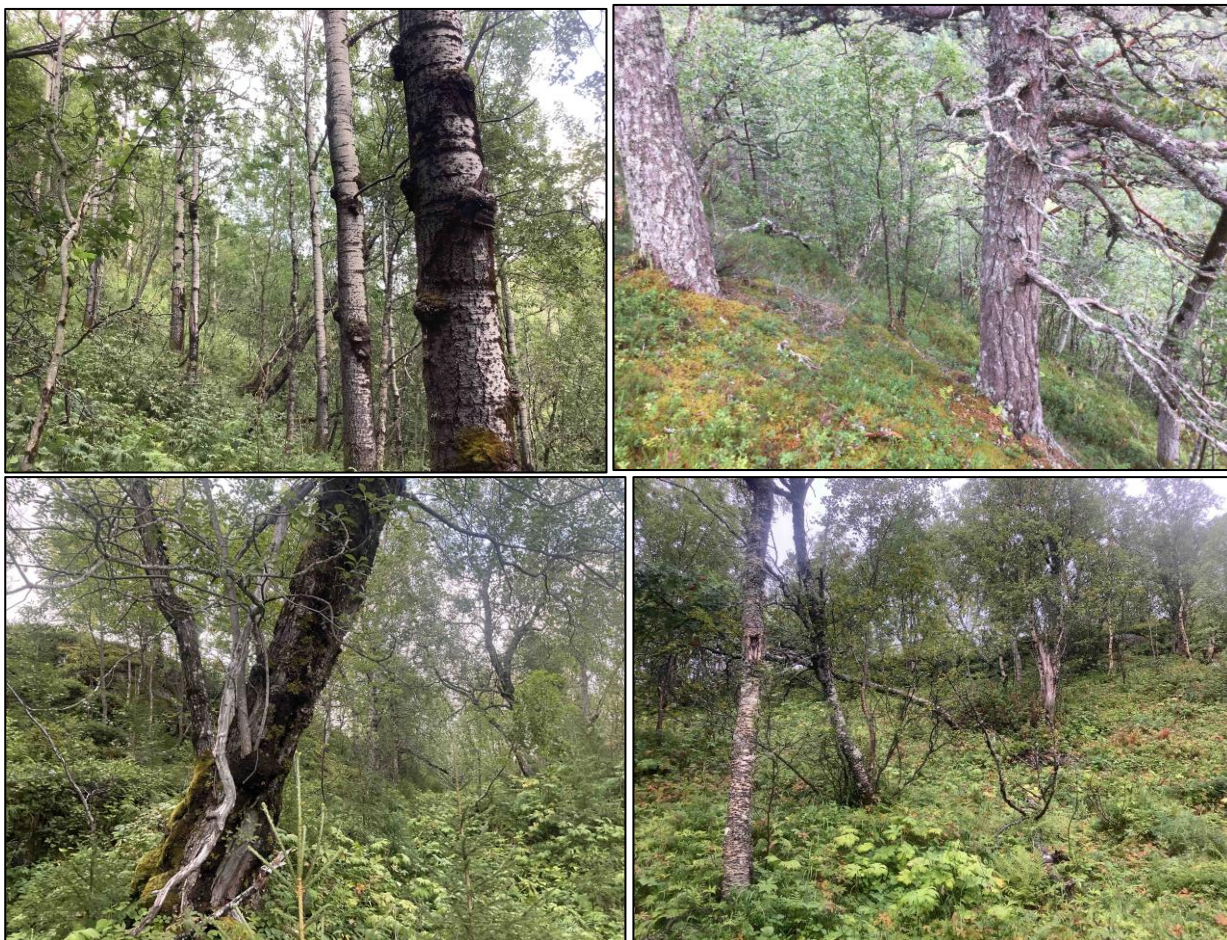
Figur 3-14.1-4 Bilder av natur representert langs delstrekningen Nordvika – Skålsvik: 1. Gammel lågurtospeskog. 2. Lågurtfuruskog. 3. Gammel lågurtselje-rogneskog. 4. Kalkbjørkeskog

Det er i alt 59 naturtyper langs delstrekningen Nordvika – Skålsvik (tabell 3-4 og figur 3-14). Området er for det meste dominert av skogtyper, og det er ganske jevnt med forskjellige skogstyper. Det er flest lokaliteter med kalkbjørkeskog, i alt 15 lokaliteter, der litt over halvparten av dem har lav kvalitet, mens de resterende lokalitetene har moderat kvalitet. Det er 12 lokaliteter med gammel lågurtospeskog, flesteparten med moderat kvalitet, noen med høy og en med svært høy kvalitet. Videre er det 9 lokaliteter med gammel lågurtselje-rognskog, flesteparten av disse har moderat kvalitet, mens to har svært høy kvalitet, en høy og en lav kvalitet. Høgstaudeskoger ble det funnet åtte lokaliteter av, og alle hadde lav kvalitet. Det ble registrert seks naturtyper av varianter av kalk- og lågurtfurskoger, fire av dem med lav kvalitet, mens de to siste hadde moderat kvalitet. En gammel furuskog med gamle trær med moderat kvalitet ble også registrert. I alt fire flomskogsmarker ble registrert i området, alle med moderat kvalitet. I tillegg ble det registrert en rik gråorsumpskog med moderat kvalitet.

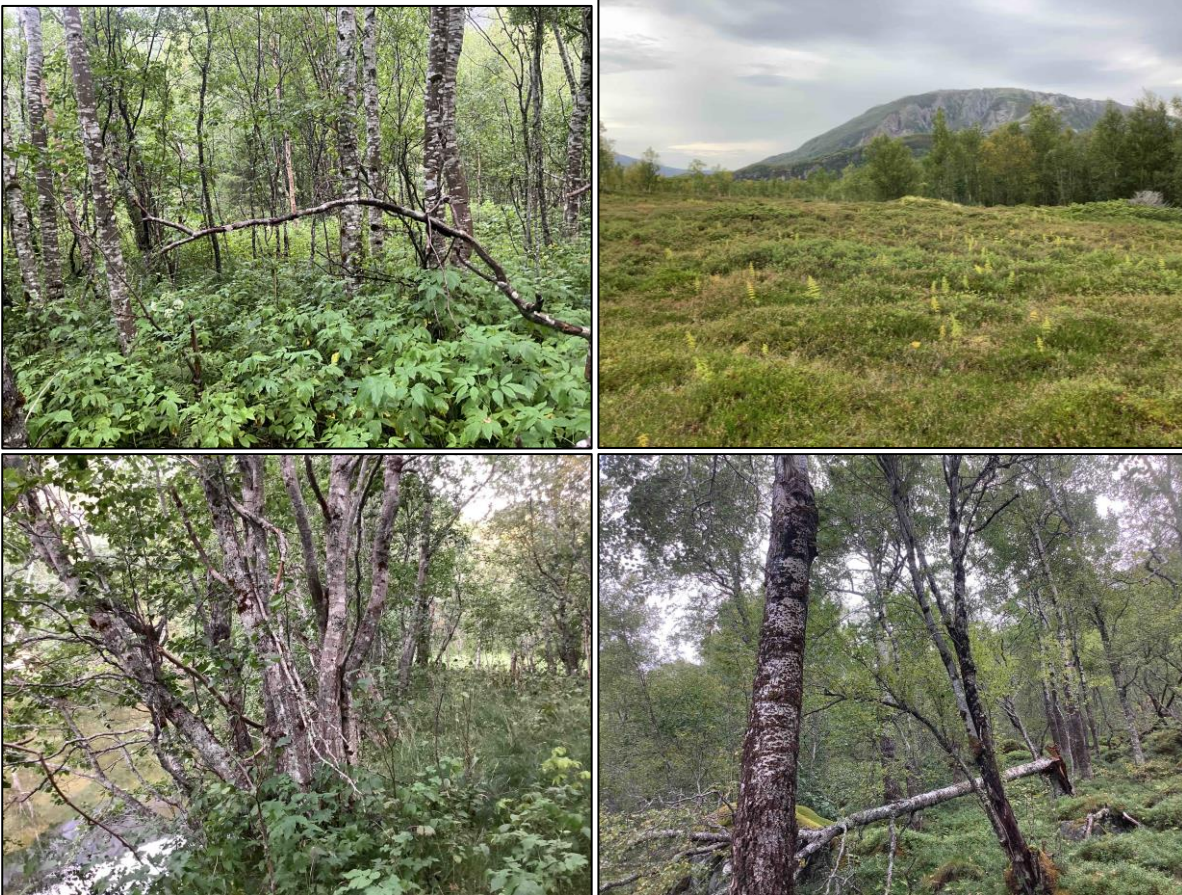
Figur 3-16.1-4 Bilder av natur representert langs delstrekningen Kjelling - Sundsfjorden: 1. Gammel høgstaudegråorskog. 2. Boreal hei 3. Flomskogsmark. 4. Gammel lågurtospeskog

Det er i alt 14 lokaliteter med naturtyper langs strekingen Kjelling – Sundsfjorden (tabell 3-5 og figur 3-16). I forhold til lengden på strekingen er dette relativt få naturtyper i forhold til de andre områdene, som skyldes hovedsakelig at skogen er yngre og vegetasjonen mindre kalkrik på denne strekingen. Det er flest naturtyper med gammel lågurtospeskog. Av de fem lokalitetene med lågurtospeskog som er i området, har en svært høy kvalitet, to har høy kvalitet og to har moderat kvalitet. Det er fire lokaliteter med gammel lågurtselfje-rogneskog, der tre av lokaliteten har svært høy kvalitet, mens den siste har høy kvalitet. Videre er det en naturtype med flomskogsmark og en med gammel høgstaudegråorskog, kvaliteten på disse er henholdsvis høy og lav.

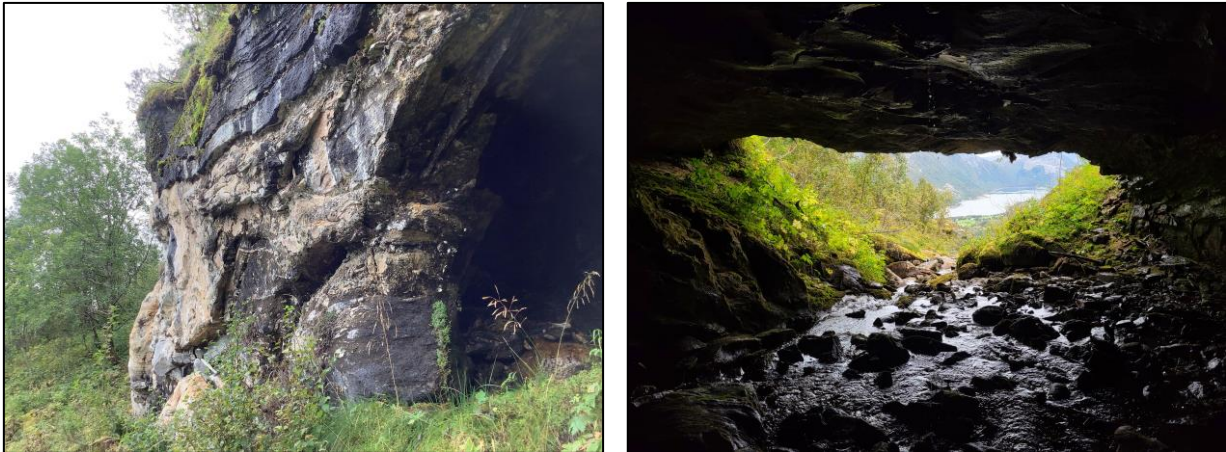
Figur 3-24. To nye geosteder ble registrert under kartleggingen. Storfloget (t.v.) og Fjellkløva (t.h.).

Influensområdet omfatter 3 tidligere registrerte geosteder (Norges geografiske undersøkelse, u.d.), herunder et utsiktspunkt til granittganger, lys granitt som er isskurt og et nedlagt uttak av dolomitt. I tillegg ble det registrert to kalkgrotter under kartleggingen (Kalkgrotte 1 og kalkgrotte 2; figur 3-24). Alle geosteder som inngår i utredningsområdet er listet i tabell 3-9 og kartfestet i figur 3-25.

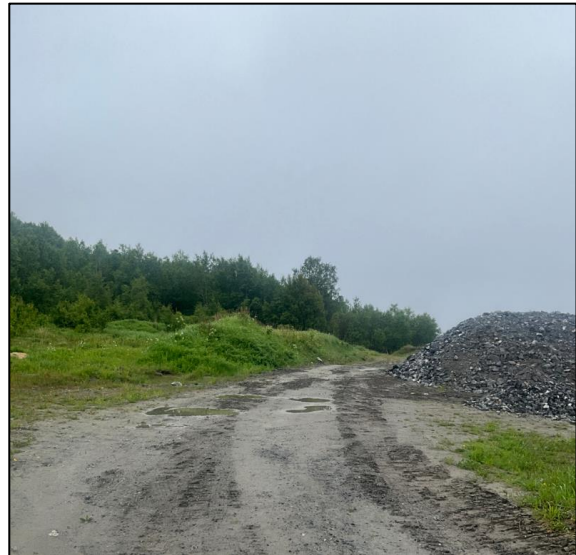
Figur 4-12: Typisk utforming av delområdet med masselagerer og vegetasjon i tidlige suksesjonsstadier.

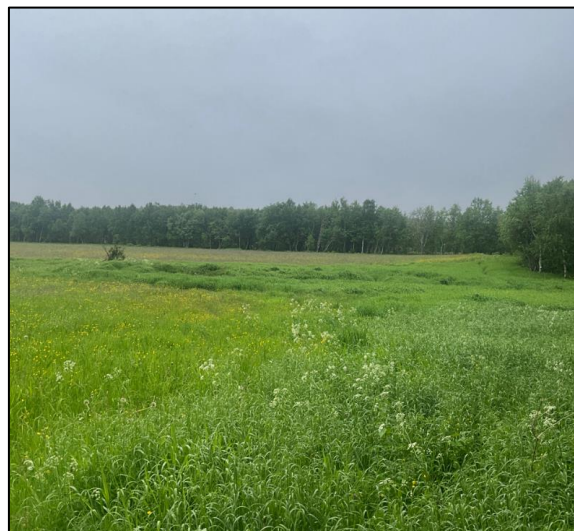
Figur 4-14: Delområdet Nordre Knaplund 2 består av en større graseng.

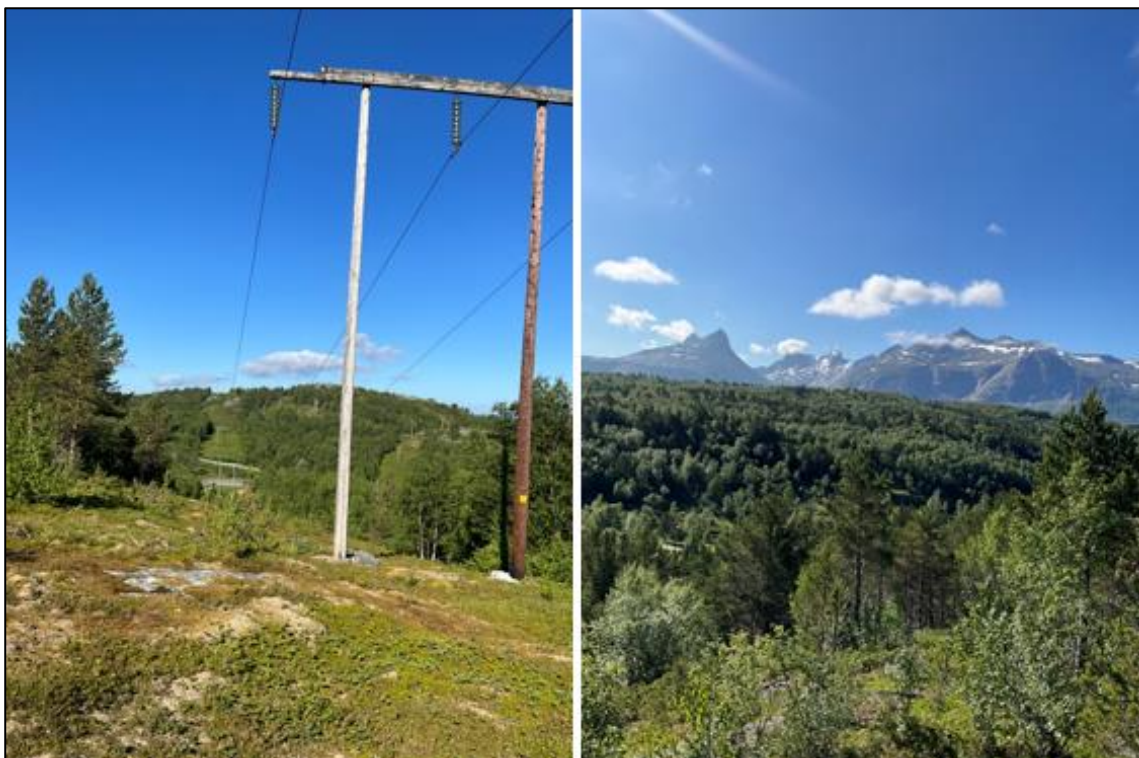
Figur 4-16: Bildet til venstre viser delområdet rundt eksisterende 132 kV kraftlinje. Bildet til høyre viser delområdet fra Brattlia og sørover.

Delområdet ligger nært kysten hvor terrenget i stor grad består av åser som ligger i kort avstand fra havet. Her finnes det frodige bjørkeskoger med innslag av åpne områder og mindre våtmarker (figur 4-16). I disse områdene er det en variert fuglefauna knyttet til løvskog og hvor arter som granmeis (VU), grønnfink (VU), gjøk (NT), løvsanger, gråtrost, sivspurv, svarthvit fluesnapper, rødstjert og bokfink hekker. Orrfugl hekker også i disse skogområdene, men vi har ikke klart å finne spillplasser i offentlige databaser. I de mer åpne områdene finner man også heipiplerke og bergirisk. Treløse høyder nært havet kan benyttes av arter som gråmåke (VU), fiskemåke (VU) og svartbak til rasting og furasjering. Det finnes stedvis områder med våtmark i form av myr i disse områdene, og hvor arter som blant annet enkeltbekkasin kan hekke. Helt vest i delområdet ved Evjenes ble det registrert en gråspett på en av mastene til dagens 132 kV linje. Arten er kategorisert som en spesielt hensynskrevende art, men er en sjelden hekkefugl i regionen. Det er usikkert om arten hekker i eller nært dette delområdet.

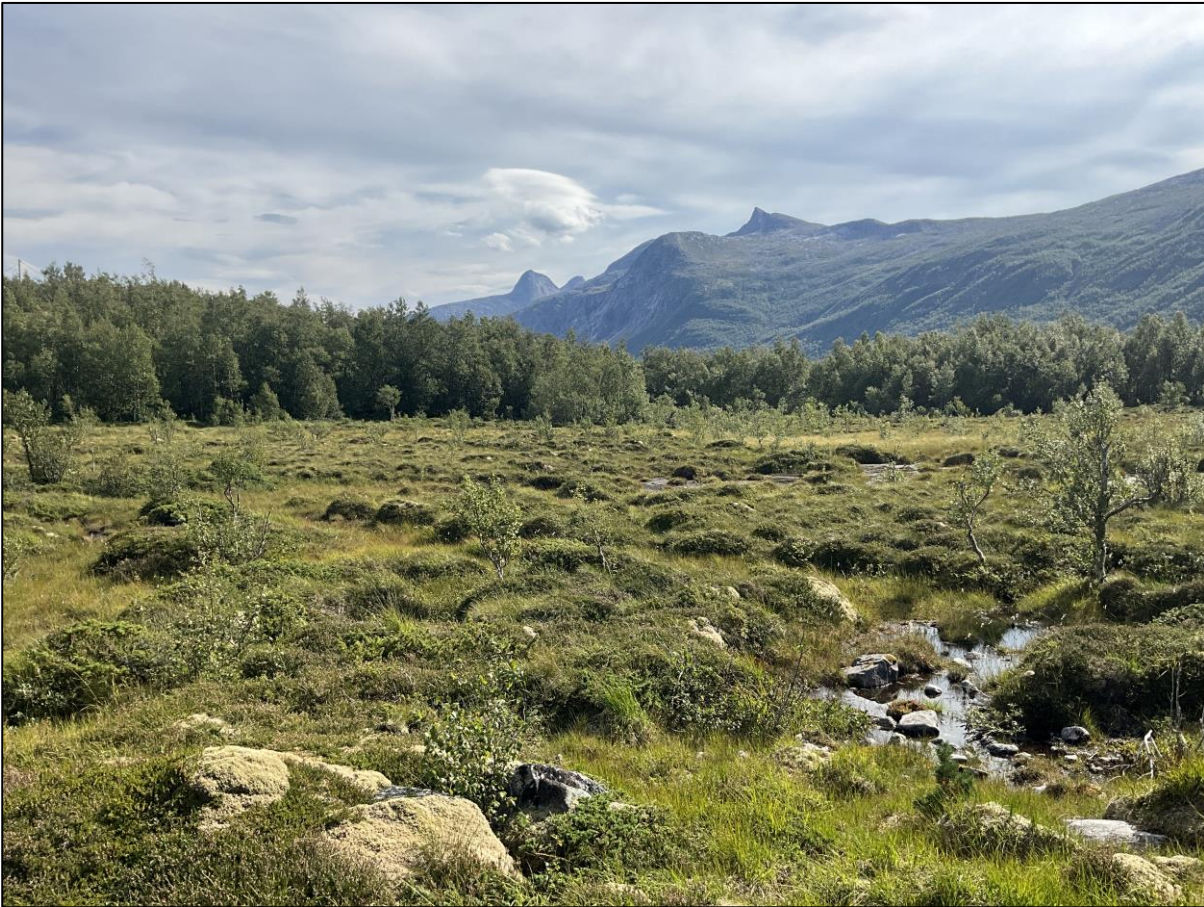
Figur 4-18: Bilde fra den sørligste og minste myra på Steinsøya.

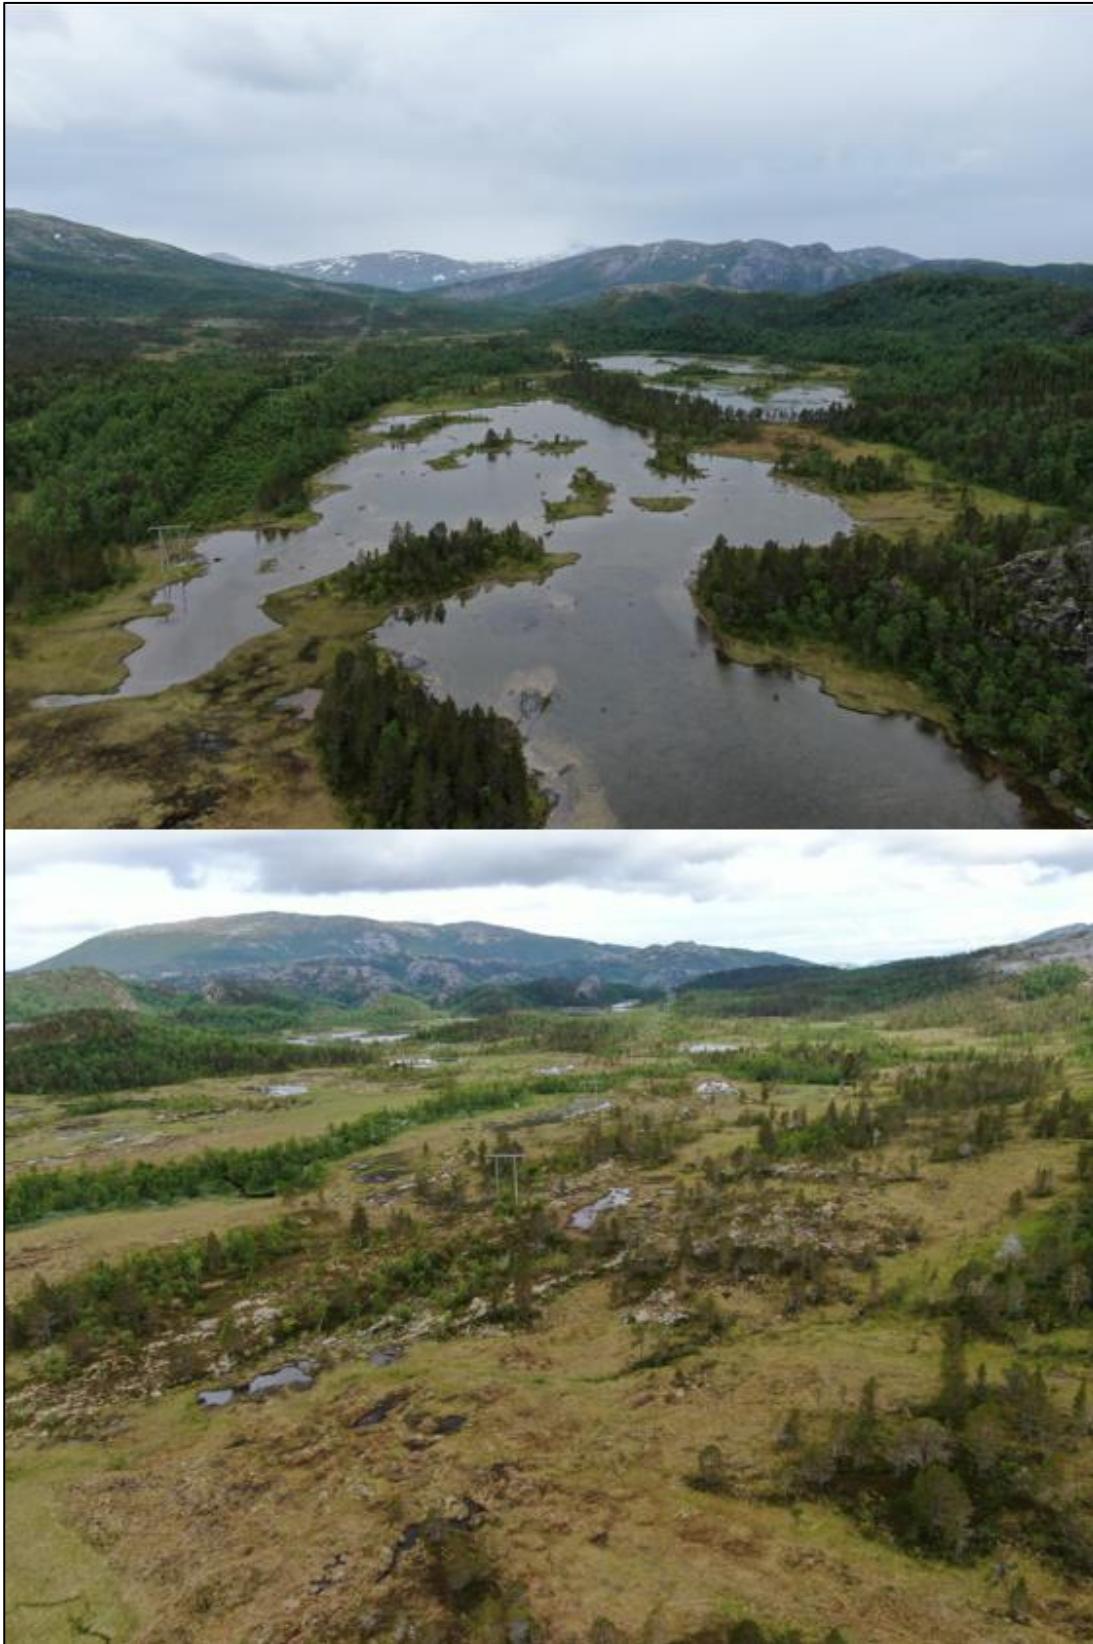
Figur 4-24: Bildet øverst viser Nordtjønnan med Sørtjønnan i bakgrunnen. Bildet nederst viser de store myrområdene sør for innsjøene.

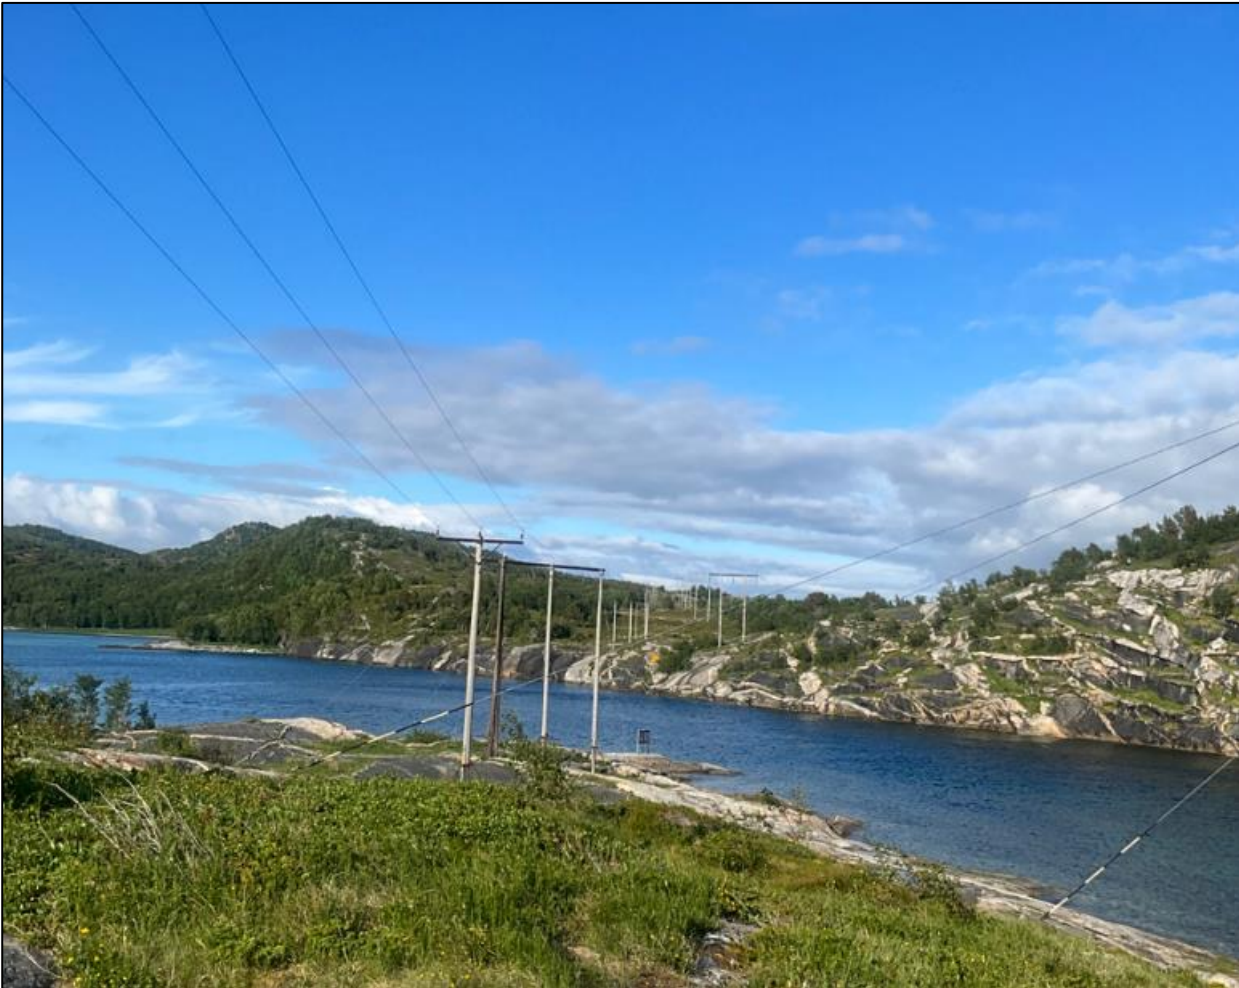
Figur 4-33: Dagens situasjon med parallellføring over Sandnesholet. Linjene henger i ulike høyde, men dette er vanskelig å tolke ut fra bildet.
