## Industriveien 1 - Kristiansund

Geoteknisk vurdering av byggbarhet og sikkerhet mot kvikkleireskred

Rammesøknad

Dokumentnr. 25415-RIG01

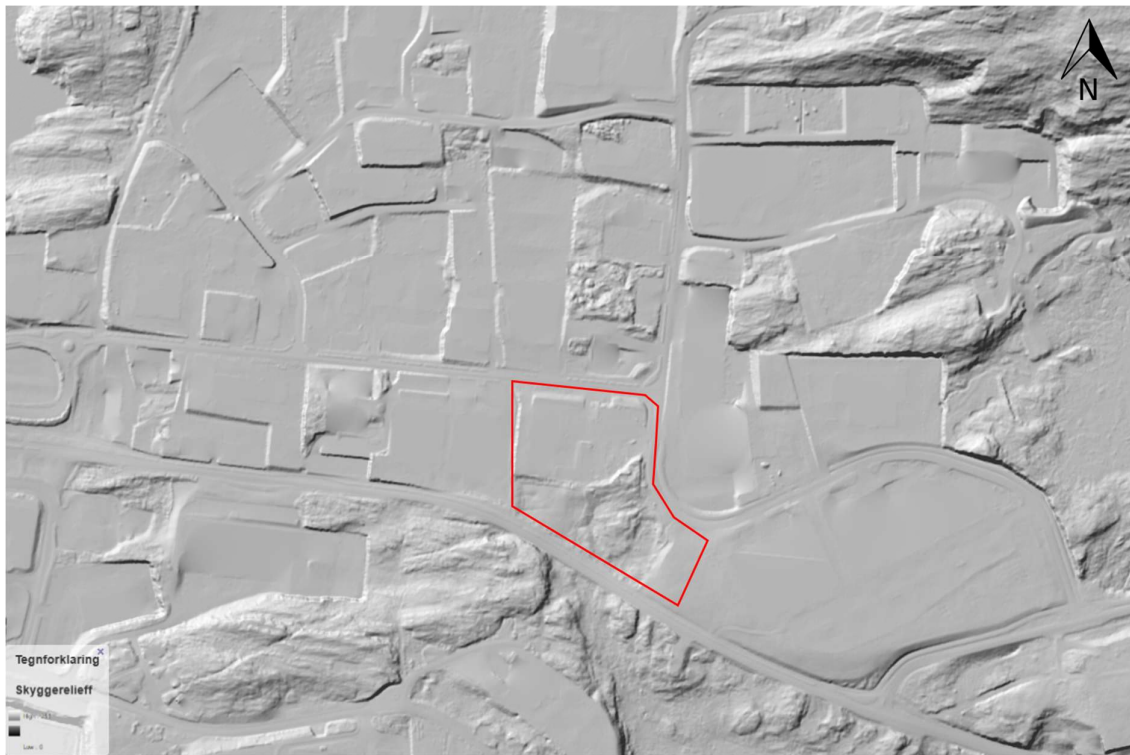
Figur 2: Topografisk kart med skyggerelieff (NVE, 17.12.2025). Tomten markert med rødt omriss.

Selve tomten og omkringliggende industriområde er relativt flatt. Nord og øst for industriområdet skråner terrenget oppover mot Kvernberget. Langs Nordmørsveien skråner terrenget generelt slakt nedover i retning vest. Mot sør skråner terrenget noe oppover, før det skråner slakt og deretter bratt ned mot sjøen og industriområdet Øygardsfjæra.

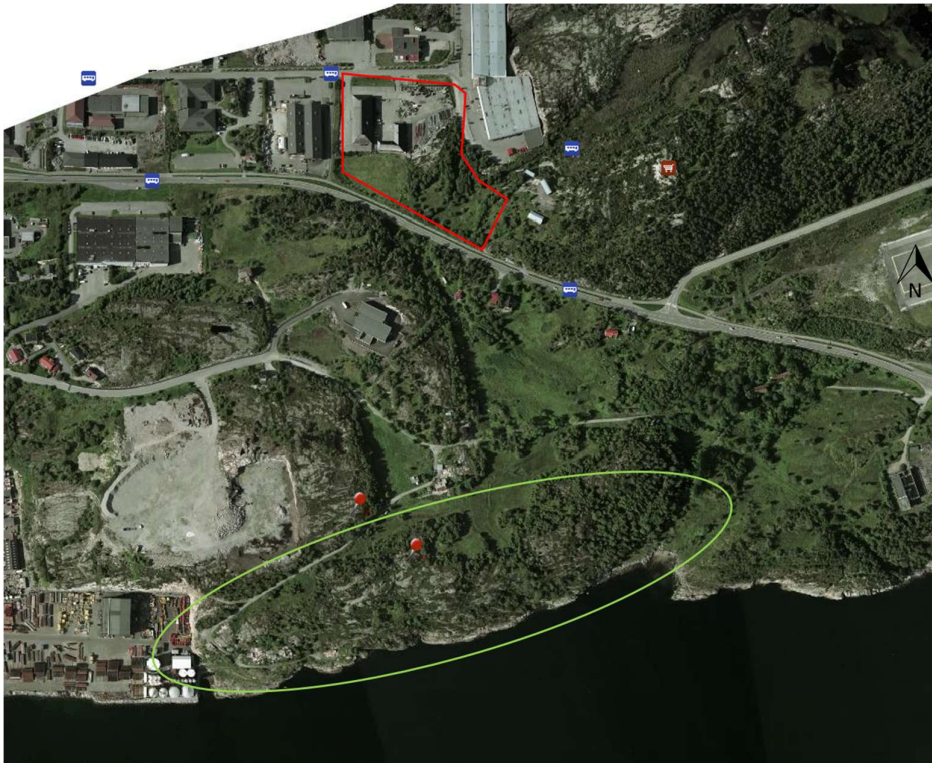
Figur 4: Flyfoto "Kristiansund Lufthavn 2000". Tolket berg ut mot sjøen markert med lys grønn ellipse. Røde nåler for sammenligning med Figur 5. (Hentet fra kart.finn.no 17.12.2025)

Historiske bilder fra år 2000, se Figur 4, indikerer berg i dagen ned mot sjøen i sør. Flyfoto fra 2006, se Figur 5, viser at området i senere tid delvis er sprengt ut og det er fylt ut i sjøen.

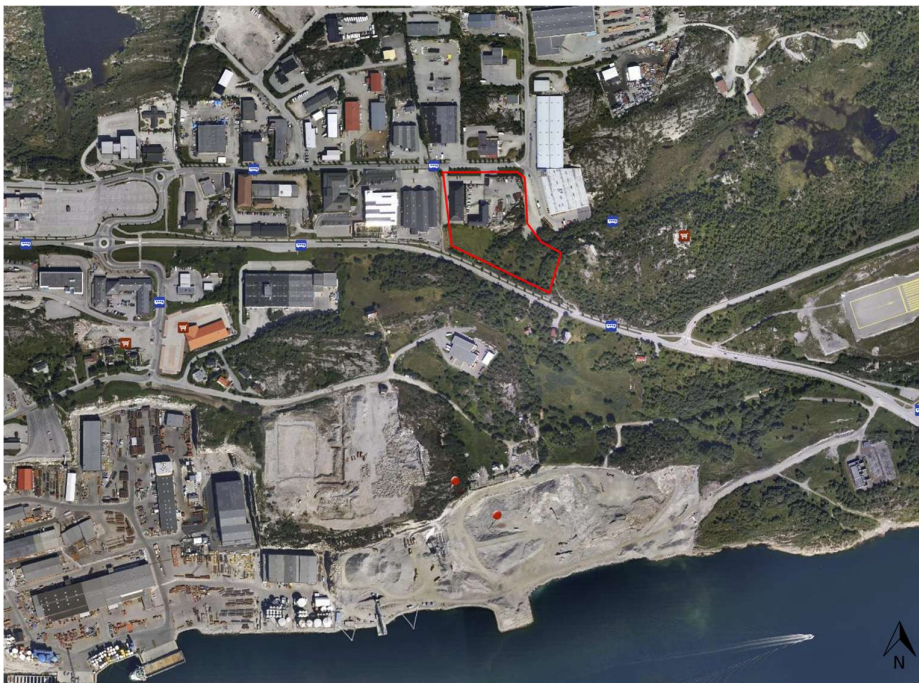
Figur 5: Flyfoto "Kristiansund 2006". Røde nåler for sammenligning med Figur 4. (Hentet fra kart.finn.no 17.12.2025)

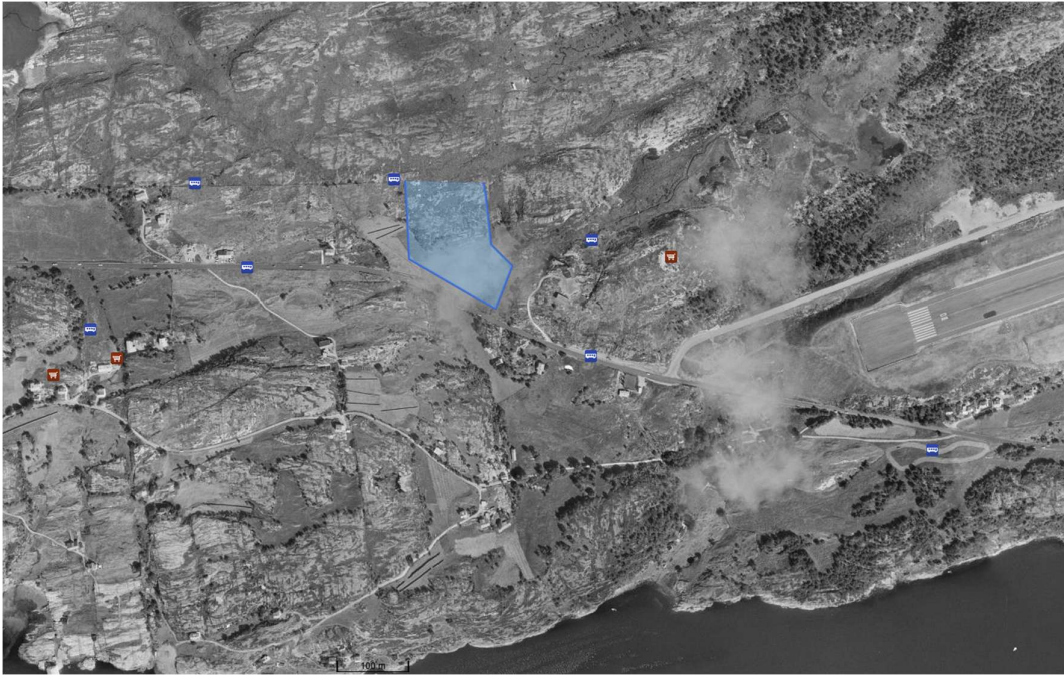
Figur 6: Flyfoto "Kristiansund-Averøy-1972". Tiltaksområdet markert med blått polygon. (Hentet fra kart.finn.no 18.12.2025)

Eldre historiske flyfoto indikerer også at tomten og området rundt domineres av berg i dagen. Se flyfoto fra 1972 i Figur 6.

Generelt antyder historiske flyfoto (se Figur 6) at det er berg i dagen i store deler av tomten og områdene rundt.

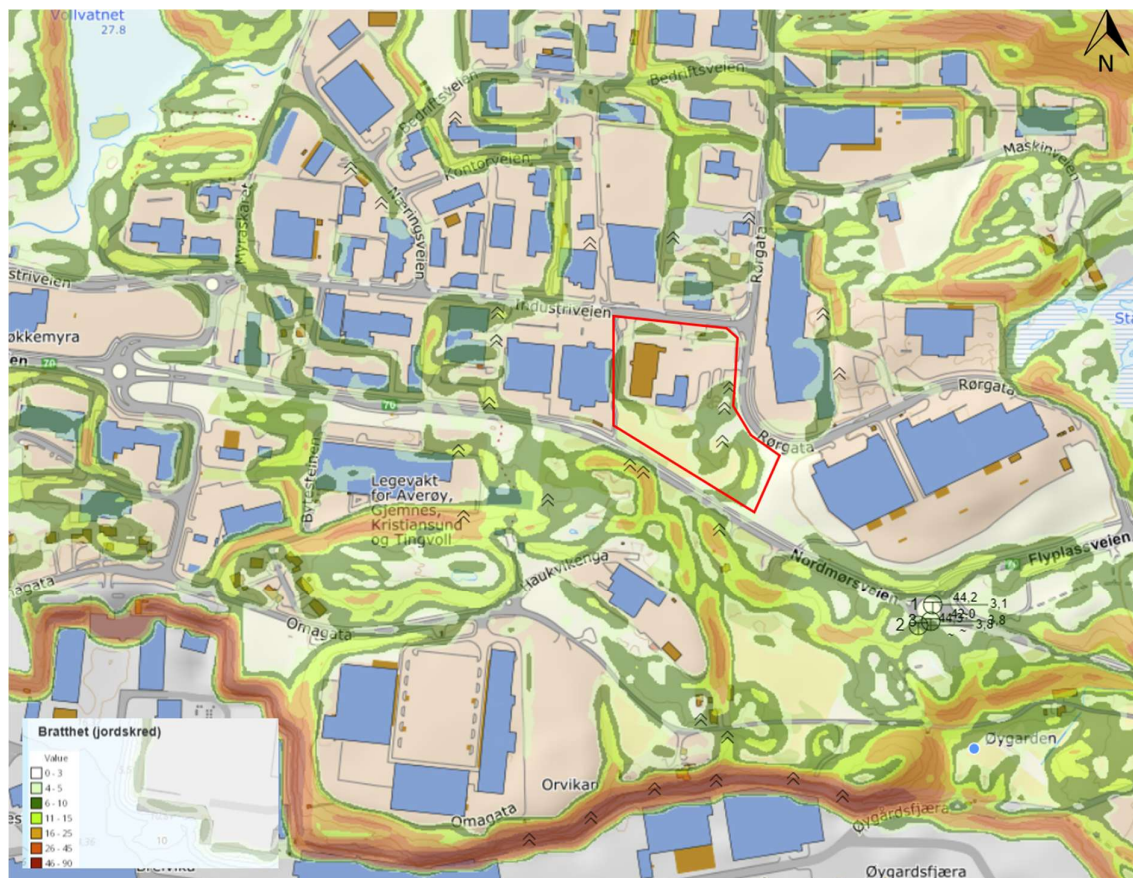
Figur 10: Bratthetskart med markert berg i dagen. Områder uten farge er tilnærmet flate og dermed uproblematisk.

Tiltaksområdet er hovedsakelig flatt, med enkelte brattkanter omkring tomten. Figur 10 viser brattkantene sammen med tolket berg i dagen. Det er altså tolket berg i dagen/grunt til berg ved alle brattkantene omkring tiltaksområdet.

Det vurderes derfor å ikke være fare for områdeskred som kan nå tomten eller utløses ved tiltak på tomten. Område uten fare meldes inn til NVEs kart basert på fjellblotningene og terrenghelningen.
