| OPPDAG | Damanlegg i Kvæningen | DOKUMENTKODE | 10253097-01-RIGberg-NOT-201 |
| EMNE | Ingeniørgeologisk vurdering steinbrot - Småvatna | TILGJENGELIGHET | Begrensa |

| OPPDRAAG | Damanlegg i Kvænangen | DOKUMENTKODE | 10253097-01-RIGberg-NOT-202 |
| EMNE | Uttak av berg nært brupilar | TILGJENGELIGHET | Begrenset |

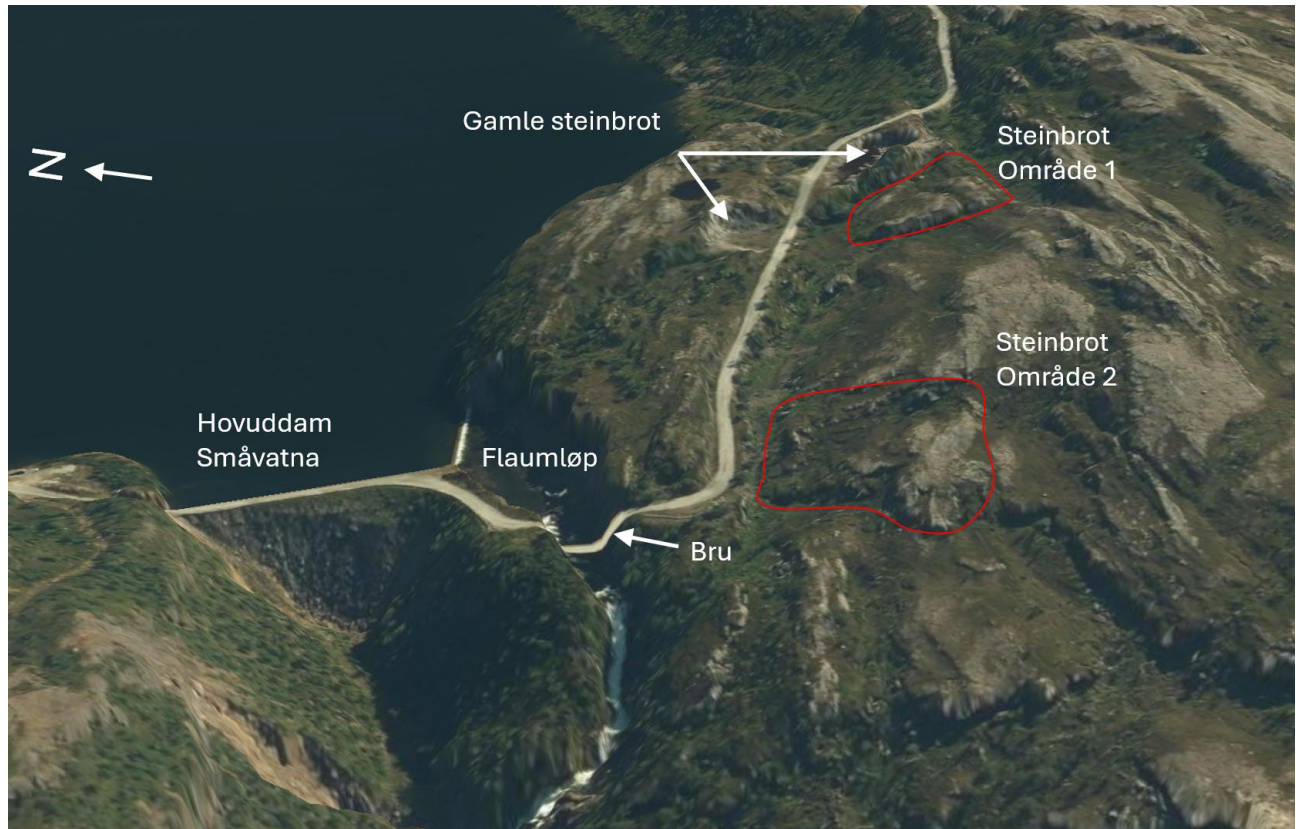
Eit oversiktsskildre er vist i Figur 2. Massane i eksisterande fyllingsdammar er henta frå flaumløpet og dei gamle steinbrota. Før synfaringa hadde Ymber produksjon valt ut område som var aktuelle for å ta ut plastringsstein (område 1 og flaumløp). På synfaringdagen blei også eit område nærmare dammen vurdert (område 2).

Figur 2: Oversikt over aktuelle uttaksområder for plastringsstein. For skala - fyllingsdammen er ca. 75 m lang.

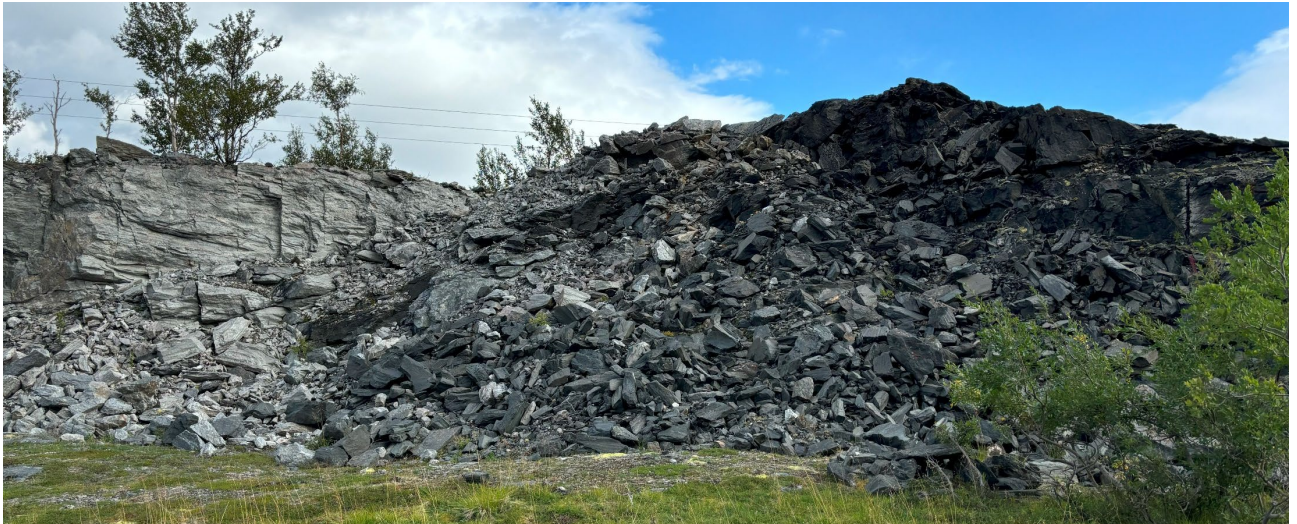
Det står igjen eit opent steinbrot på nordsida av vegen. Steinbrotet er om lag 5-7 meter høgt og det ligg ein god del massar igjen i front.

Bergmassen består av banda gneis (mørk) i veksling med granittisk gneis (lys), sjå Figur 4. Bergmassen er tett til middels oppsprukken ( $RQD = 20 - 50$ ), med markerte, steile foliasjonssprekker. Bergmassen er folda og deformert og nokre stader skifrig. Gjenliggande blokker i steinbrotet er i hovudsak skifrige og små (størrelse), men det er også nokre større blokker.

*Figur 4: Steinbrot nord for vegen – veksling mellom granittisk og mørk, banda gneis*

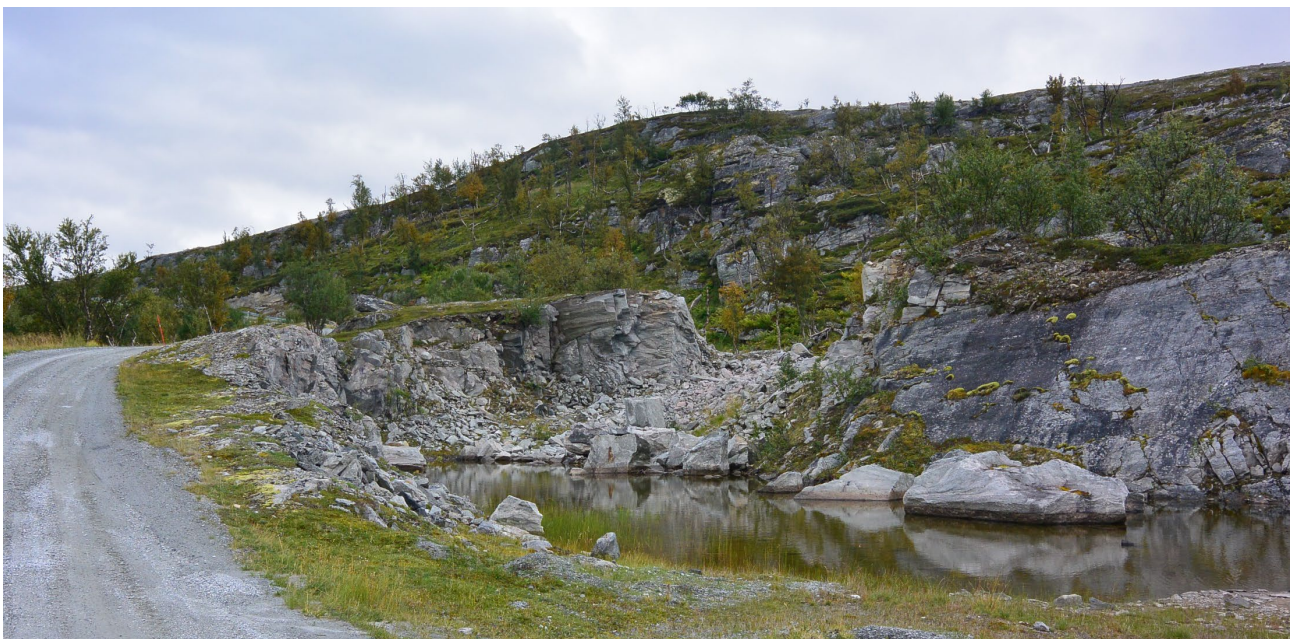
På sørsida av vegen står det igjen ein rygg (til høgre i bilete) og ei skjering under vegen etter masseuttak i samband med bygging av dammane.

*Figur 5: Steinbrot på sørsida av vegen*

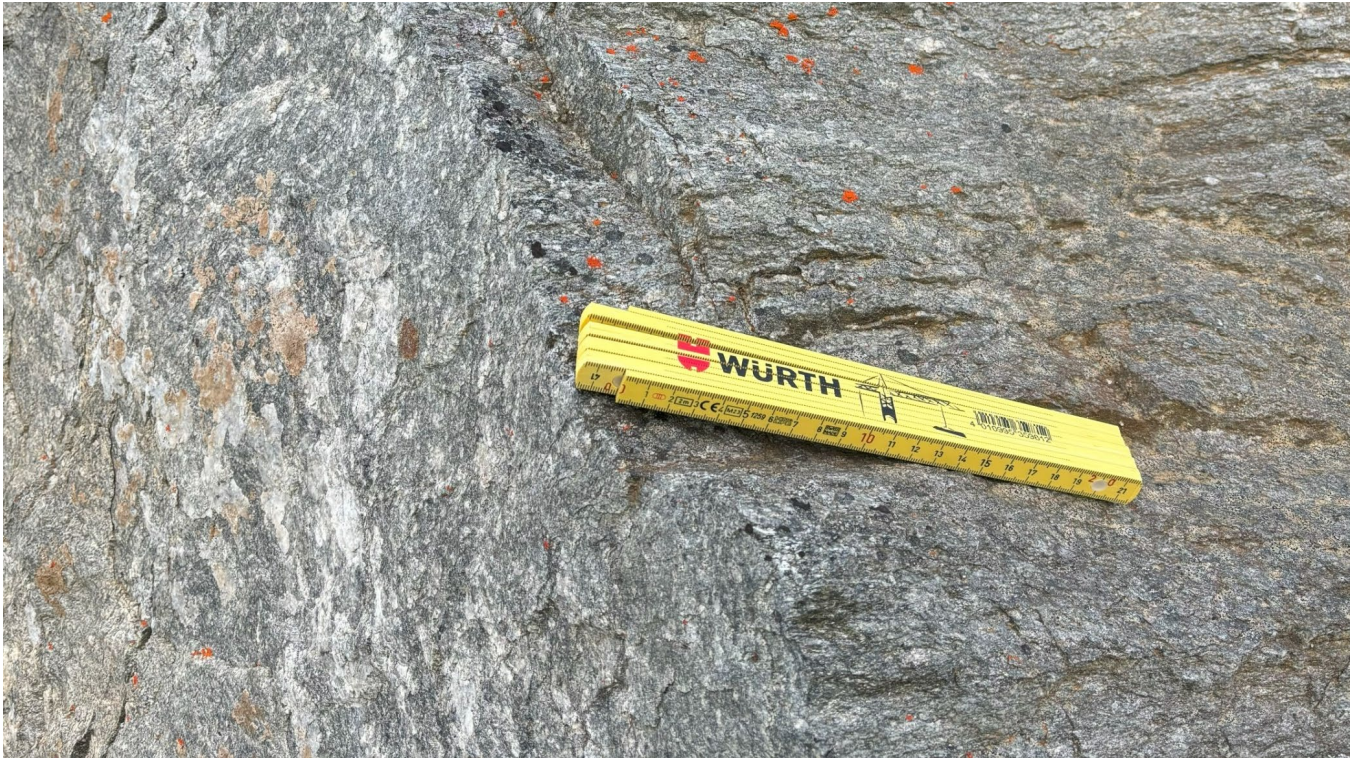
Bergmassen består i hovudsak av ein lys gneis, sjå Figur 6. Bergarten er lys grå og hard med middels til grov kornstorleik og har somme stader auge-tekstur. Foliasjonen faller slakt mot nord. Oppsprekking langs foliasjonen er mest dominant sprekketype. Elles er det to steile sprekkesett som står om lag vinkelrett på kvarandre. Sprekkene er ru og diskontinuerlege. Avstand mellom sprekker varierer, i hovudsak er avstanden mellom sprekker 20 cm – 2 meter. I overflata er det tettare oppsprekking med tett til medium avstand mellom sprekker (10 - 60 cm). Bergmassen er generelt middels til lite oppsprukken med RQD i området 40 – 80.

*Figur 6: Lys grå gneis*

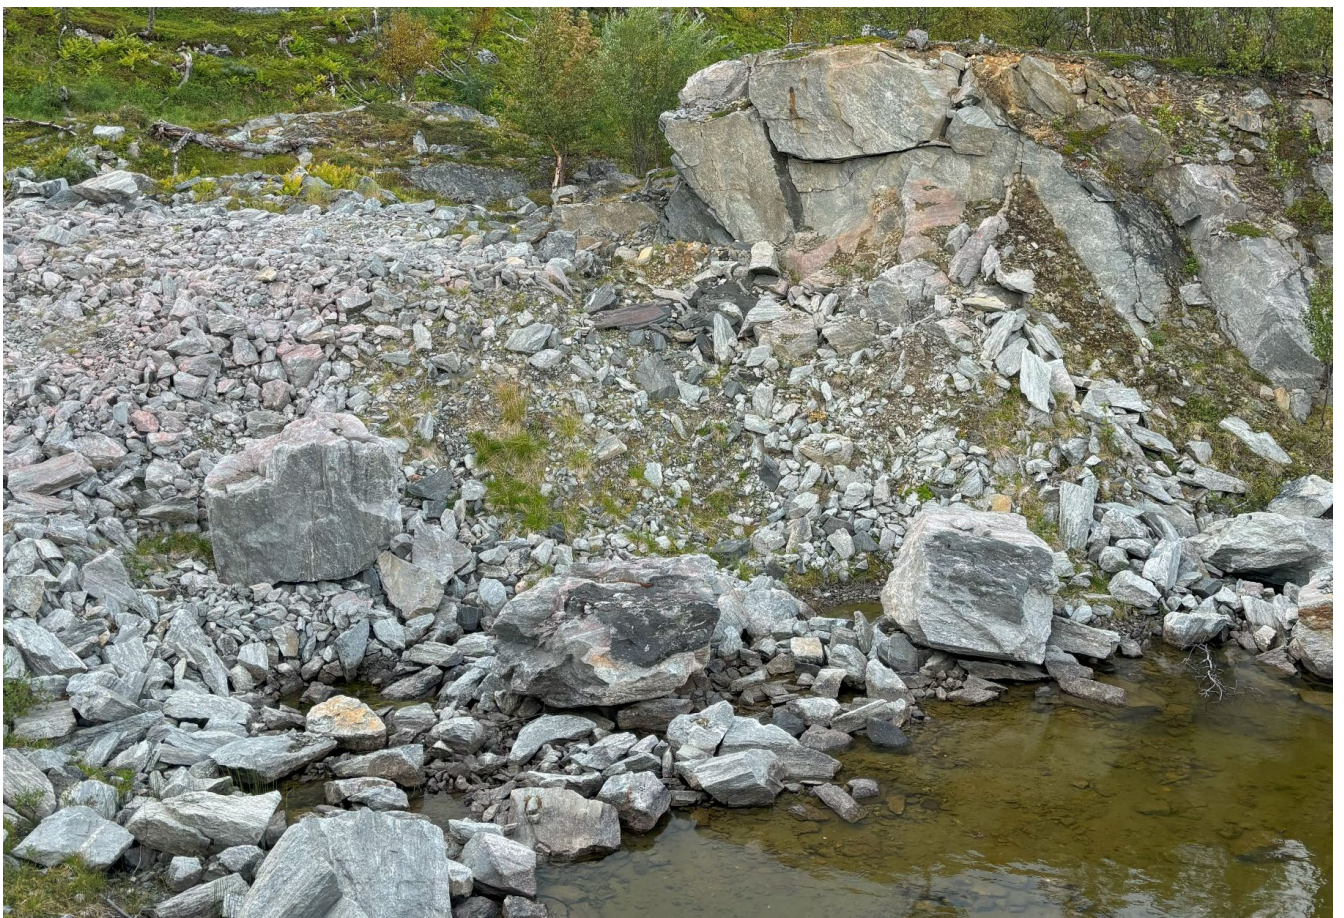
Blokker i eksisterande brot varierer i storleik og form, sjå Figur 7.

*Figur 7: Varierende storleik på blokker i brotet. Sett mot sørvest frå vegen.*

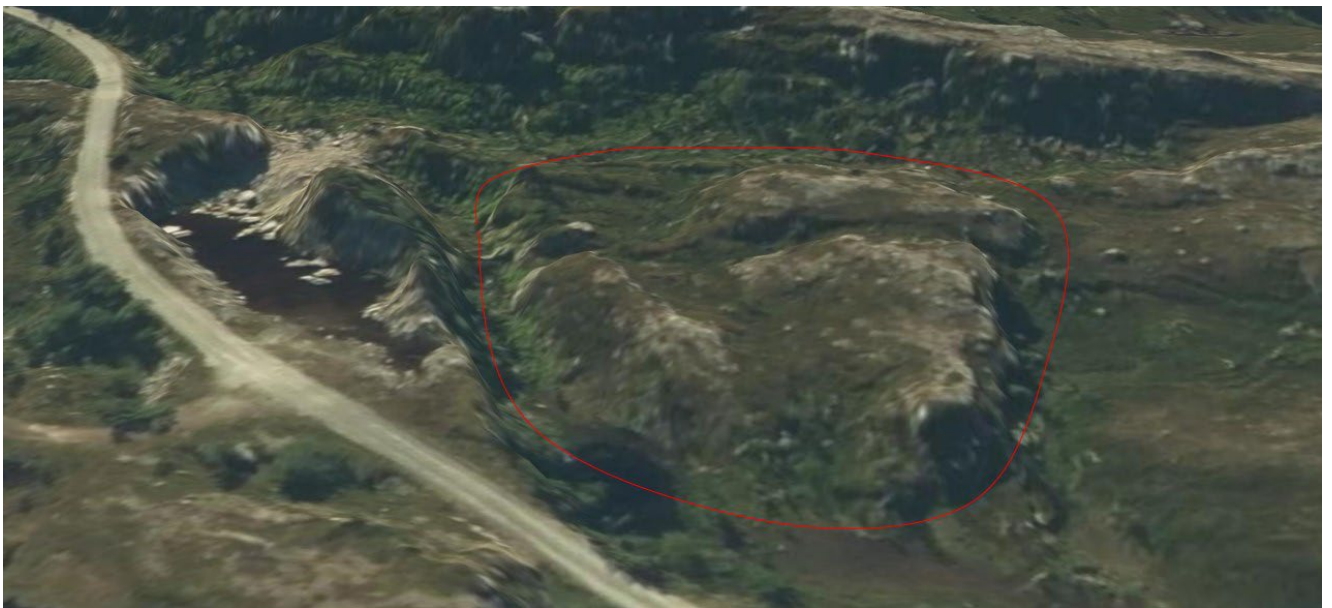
Område 1 ligg oppstrøms dammane og sør for vegen, like ved steinbrotet som er omtala i førre kapittel, sjå Figur 8.

Terrenget er prega av bergryggar med søkk og skrentar mellom. Det er tynt med lausmassar og relativt flatt på toppen av bergryggane. Det er ei lita myr like sør for vegen.

Figur 8: Oversikt område 1, bergrygg med skrentar og søkk på alle sider.

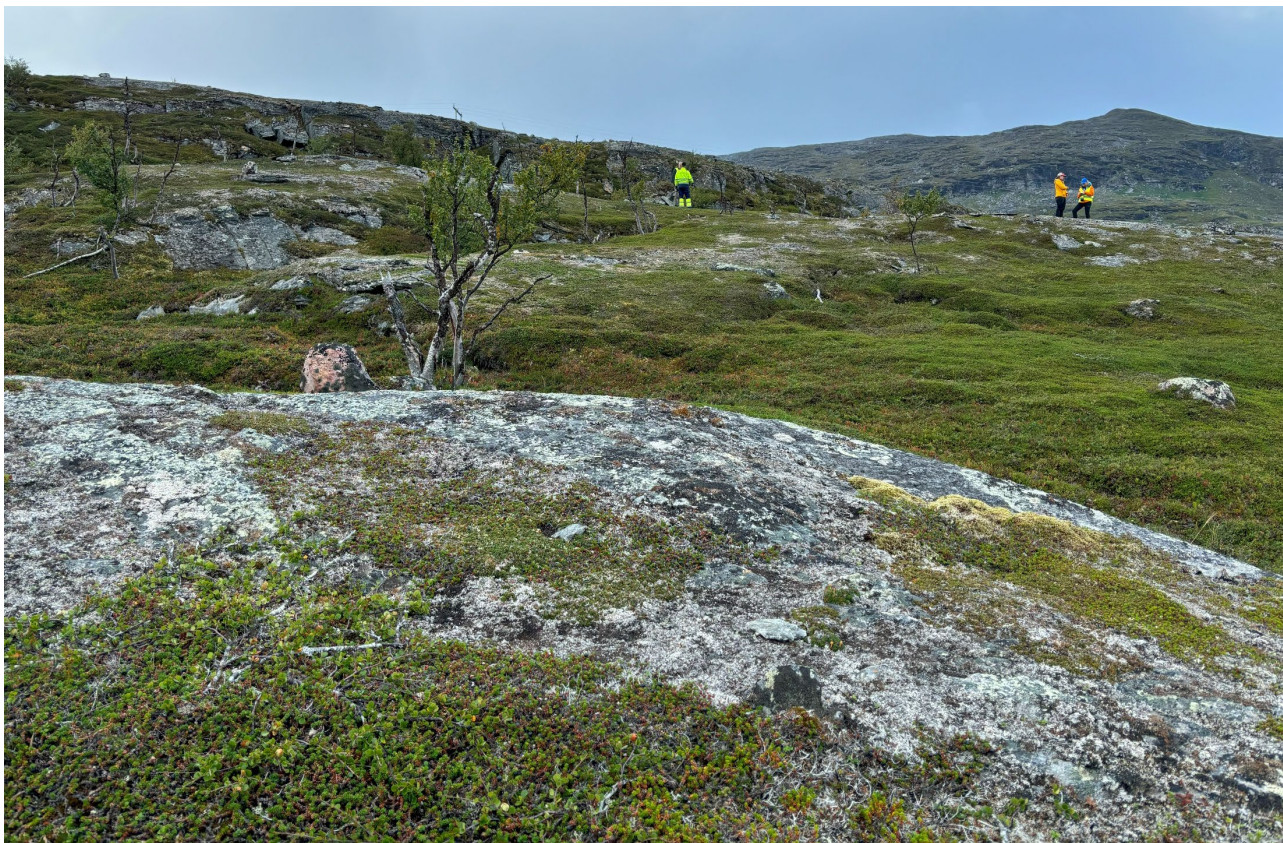
*Figur 9: Område 1 – lys bergart, skrint med lausmassar.*

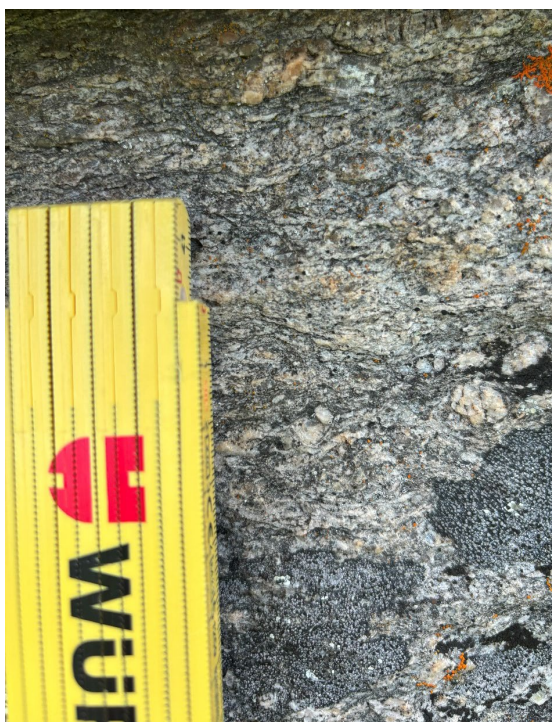
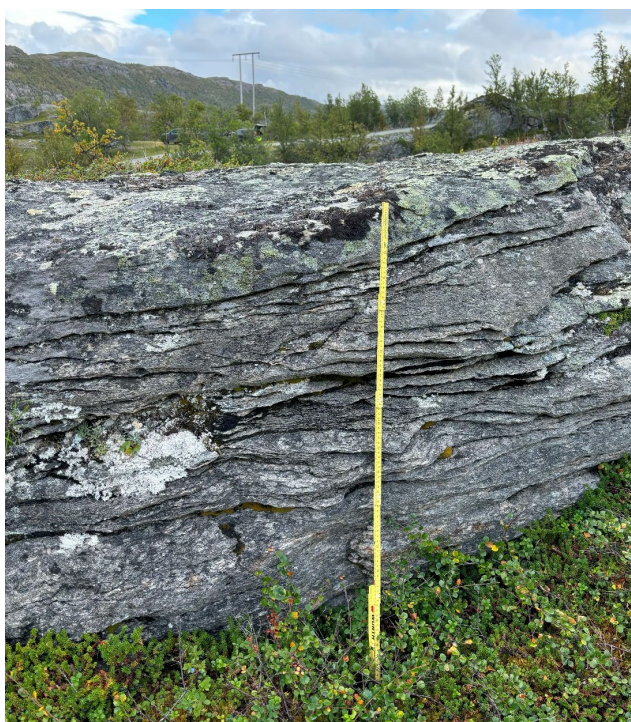
Bergblotningar viser ein lys, grovkorna gneis. Naturlege skrentar viser oppsprekking langs foliasjon, spesielt nær overflata (5-20 cm), sjå Figur 10. I bergblotningar elles er det lite synlege sprekker.

*Figur 10: Til venstre - lys, grå gneis. Til høgre – tett mellom foliasjonssprekker i overflata (5-20 cm).*

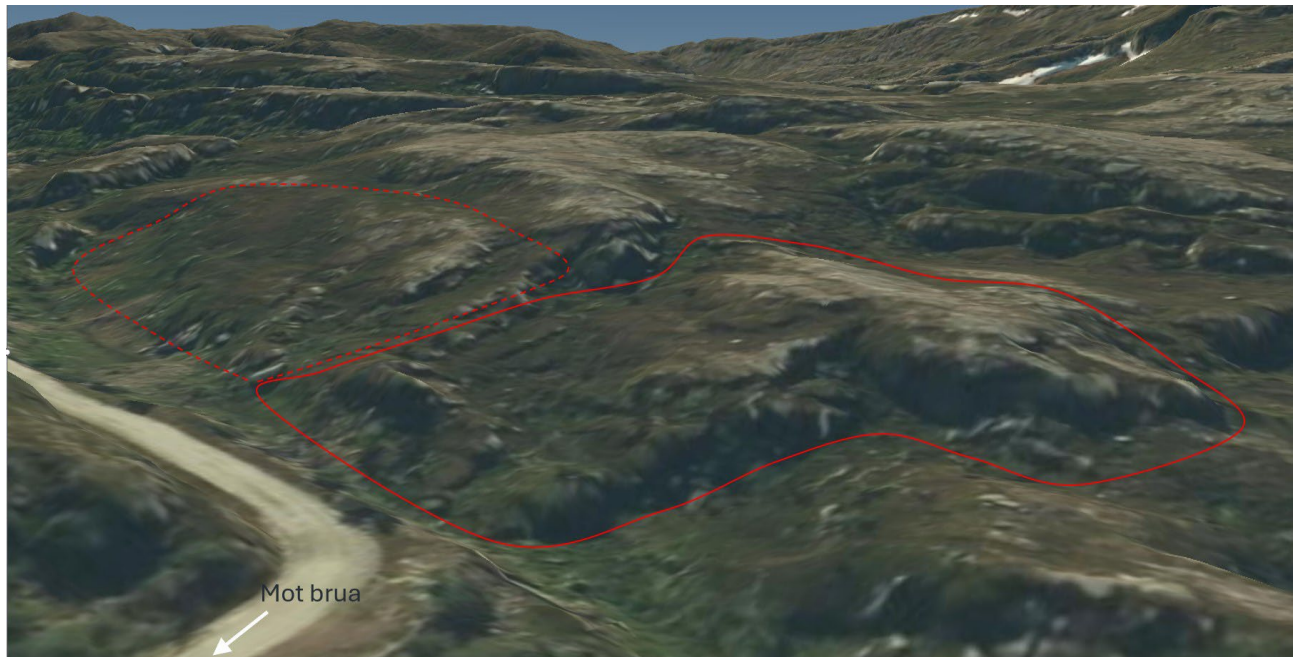
Område 2 ligg sør for vegen, like ved brua over flaumløpet, sjå Figur 11. Det veks ein del vegetasjon, men det er lite lausmassar. Terrenget er relativt slakt med flater på toppen av bergryggane. Mot vest er det bergskrentar. Området har ingen naturleg avgrensing i aust, bergryggen fortset oppover mot område 1.

*Figur 11: Område 2 – området med raud, heiltrukken linje blei undersøkt på synfaringa. Området med stipla linje ligger mellom område 1 og 2 og blei ikkje undersøkt på synfaringa, men kan vera aktuelt for masseuttak.*

I område 2 er bergmassekvaliteten noko meir usikker på grunn av at det ligg lengre unna det eksisterande steinbrotet med eksponert bergmasse. Observasjonar i terrenget (få søkk, låg oppsprekking i naturlege skrentar samt høge ryggar) tyder likevel på at bergmassekvaliteten er tilsvarende som område 1, det vil seie middels til god. Ein fordel med område 2 er at det er mogleg å ta ut eit større volum ved behov.

Det er også mogleg å ta ut bergmasse i området mellom dei to vurderte stadene, sjå Figur 11. Det bør då bli bekrefta at det er lys gneis i heile området.

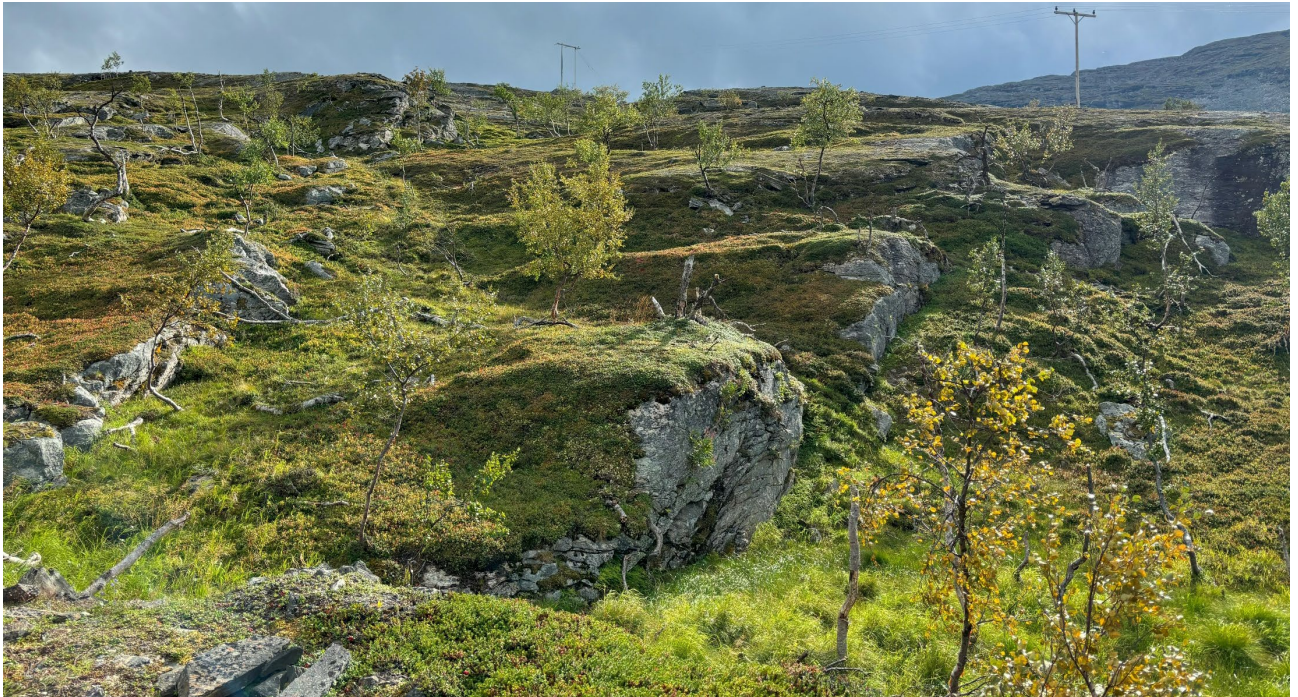
Bergmassen verkar å vera middels til grovblokkig med foliasjonssprekker som mest markerte sprekkesett. Foliasjonssprekkene faller slakt mot nord.

*Figur 12: Område 2 – bergrygg med små bergskrentar mot vest. Flatt område med straumlinje på toppen av bergryggen. Tynt vegetasjonsdekke over bergmassen.*

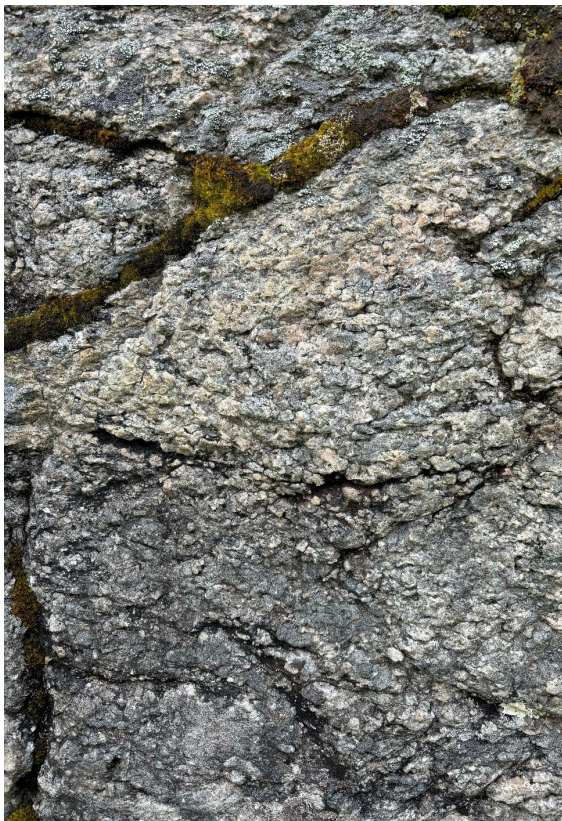
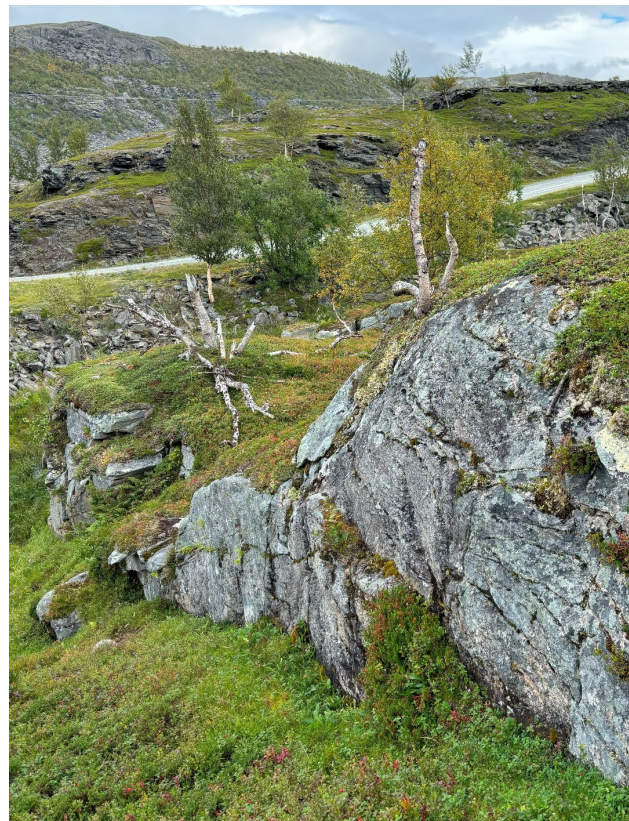
Bergmassen er eksponert i naturlege skrentar og overflater utan vegetasjonsdekke. Bergblotningar viser ein lys, grovkorna gneis. Naturlege skrentar viser oppsprekking langs foliasjon, spesielt nær overflata, sjå Figur 13.

*Figur 13: Til venstre – grovkorna, lys gneis. Til høgre – skrentar mot vest viser oppsprekking langs foliasjon.*

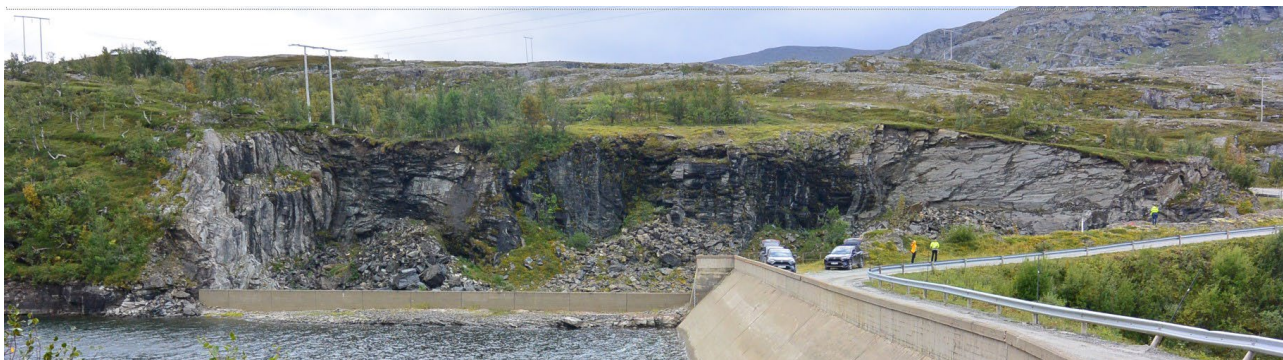
Flaumløpet til hovuddammen ligg sør for hovuddammen, sjå Figur 2 . Det er bergskjeringar på begge sider av flaumløpet. Bergskjeringa er høgast på sørsida av flaumløpet, opp mot 18 meter, sjå oversiktsbilete i Figur 14. Flaumløpet har lågt fall ned til brua, deretter stupar terrenget nedover.

Figur 14: Oversikt over sørsida av flaumløpet. Det har gått fleire ras frå sørsida.

Det har vore fleire store utrasingar i flaumløpet frå bergskrenten på den sørlege sida, sjå Figur 14. Totalstabiliteten til bergmassen er dårleg og det vil kunne gå fleire utrasingar. For å betre stabiliteten må ein enten sikre tungt med lange stag eller så må ein sprengje ned bergskjeringa slik at den får ein slakare vinkel – begge deler er svært omfattande tiltak.

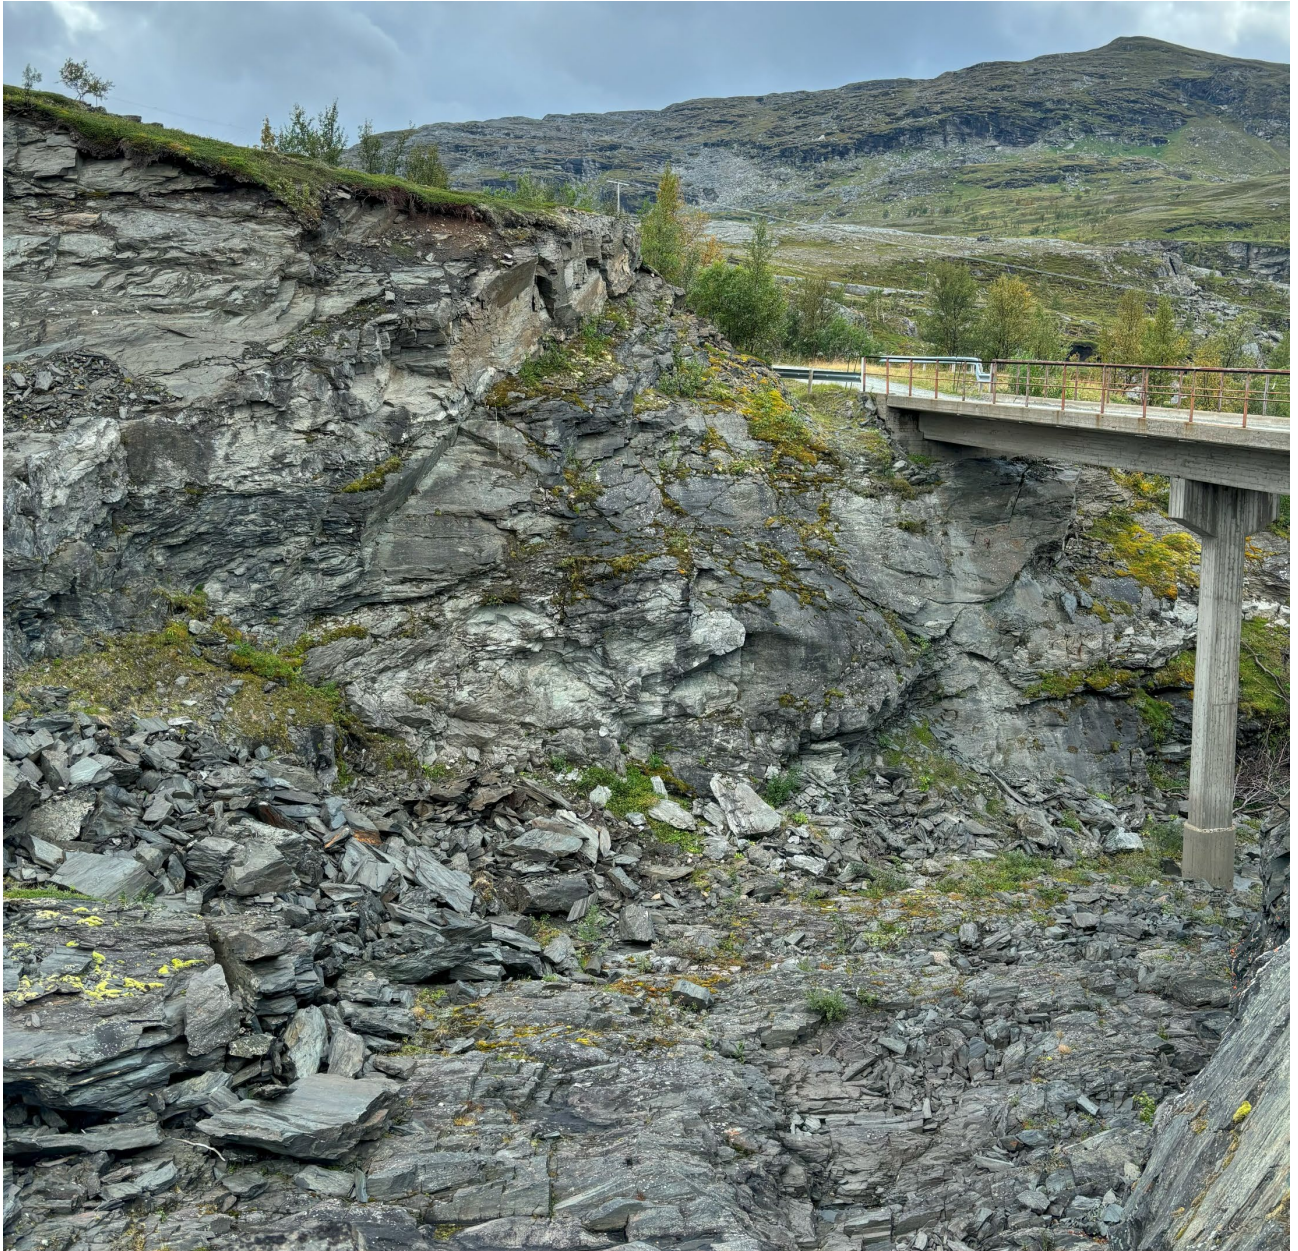
I den sørlege skrenten er det sprekker med fall ut mot flaumløpet. Det er ikkje tilrådd å fjerne bergmasse her då ein risikerer å underkutte sprekker.

*Figur 15: Sørleg brufundament. Sprekker med fall ut i flaumløpet.*

I den sørlege skrenten er det sprekker med fall ut mot flaumløpet, sjå Figur 15 og Figur 16.

Brua er fundamentert på ein bergkile med fall ut mot elveløpet. Det er frå før satt boltar i bergmassen under brua, men det er usikker om dei har som funksjon å sikre bergmassen eller om det er korte boltar frå arbeidet med brua. Boltane er i alle høve rusta og det er tilrådd å sikre bergmassen med 8 stykk innstøpte kamstålboltar  $\varnothing 32$ , 5-6 meter lange.

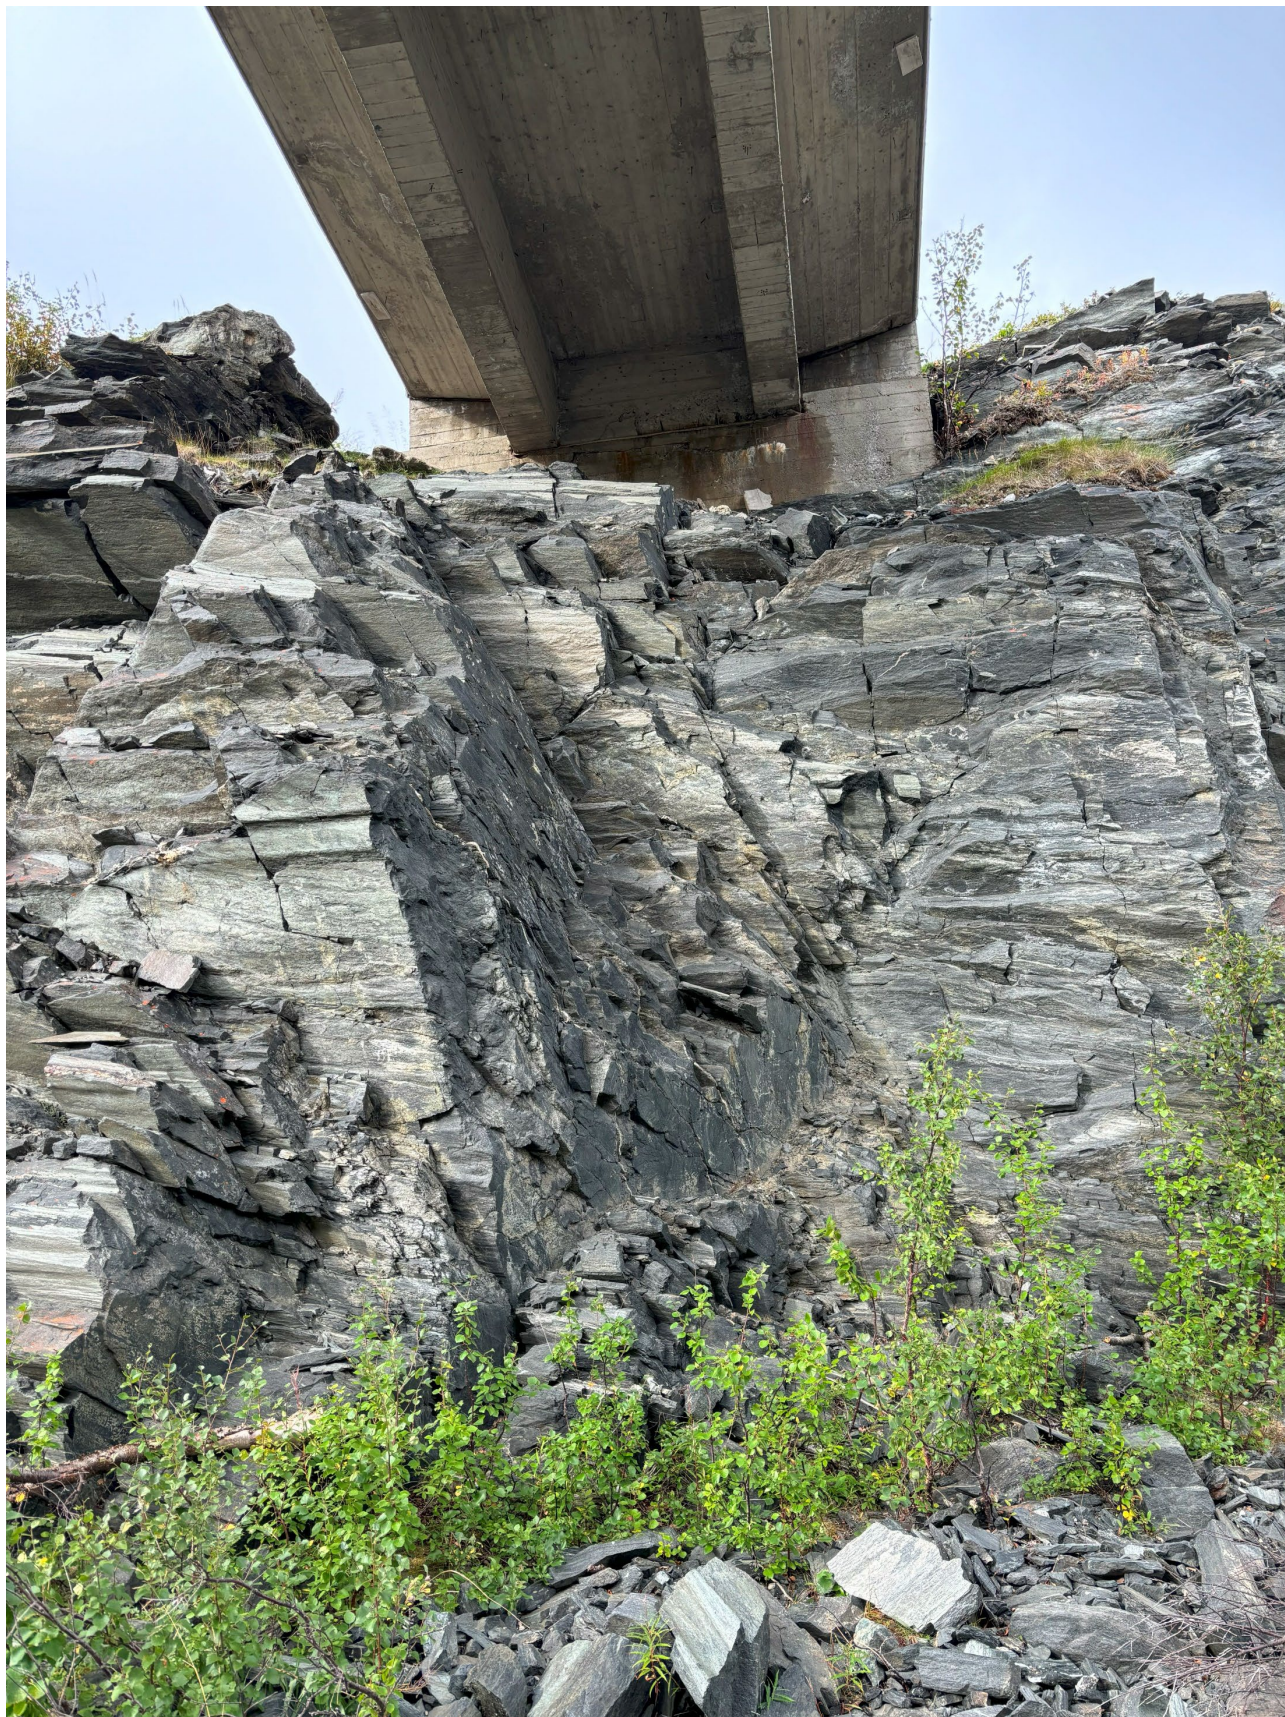
I den nordlege skrenten er det skifrig og oppsprukken bergmasse. Foliasjonen har fall innover i bergskrenten og stabiliteten er derfor grei, trass dårleg bergmassekvalitet. Det er generelt ikkje tilrådd å ta ut bergmasse her. Eit eventuelt uttak må gjerast med pigging, og då berre av heilt laust berg og i avgrensa mengde. Sidan foliasjonssprekker faller innover i bergskrenten kan det fort oppstå overheng og problem med stabilitet dersom ein fjernar mykje bergmasse. Etter pigging må bergmassen sikrast med sprøytebetong (10 cm) og boltar (4-6 meter lange).

*Figur 17: Nordsida av flaumløpet under brua - skifrig og oppsprukken bergmasse.*

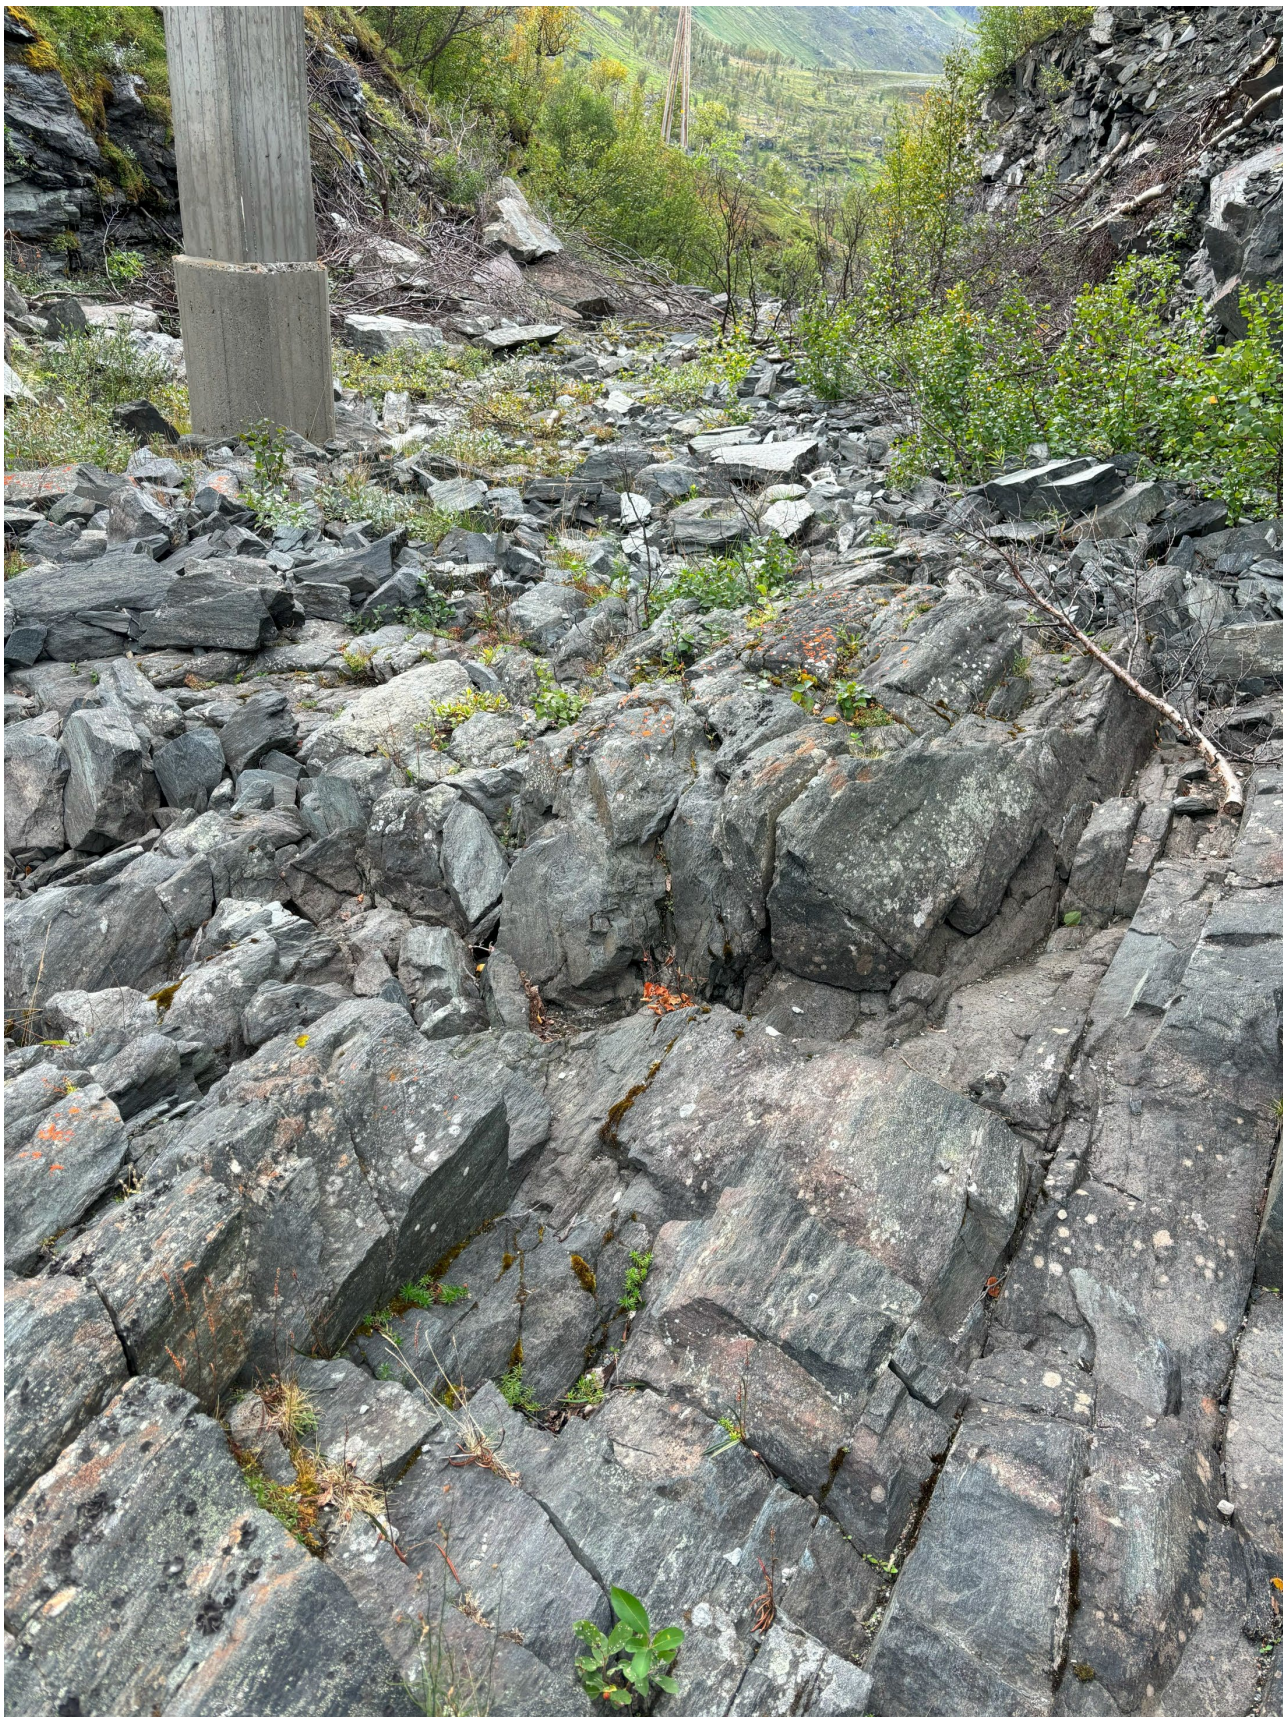
*Figur 18: I flaumløpet under brua, sett nedstrøms.*

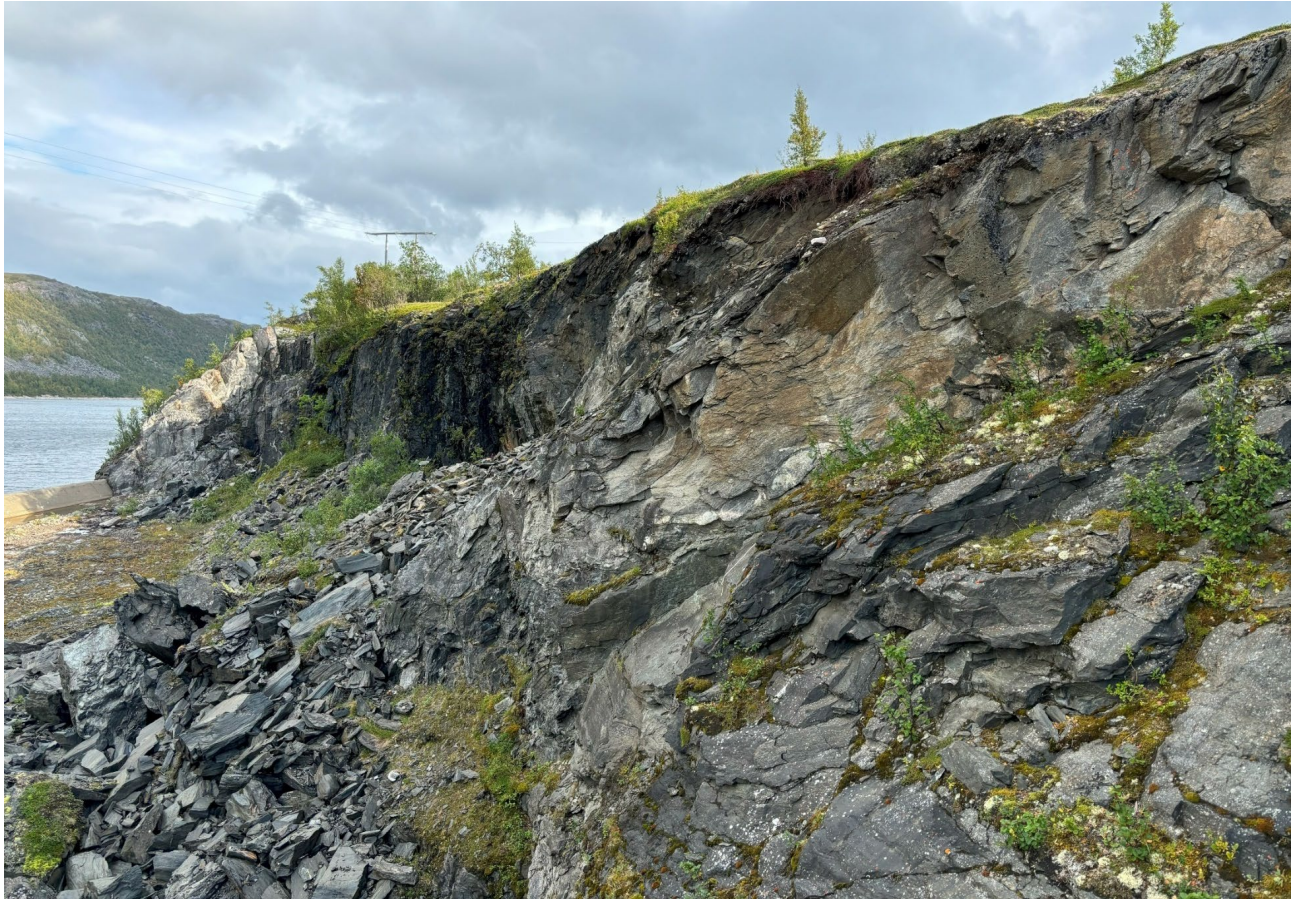
Storleik på eventuelle utrasingar er venta å vera opp mot same volum som den største utrasinga i flaumløpet per i dag, sjå Figur 20 og Figur 21. Volumet på utrasinga er grovt estimert til å vera i området 500 - 1000 m<sup>3</sup>. Det er ikkje venta utrasingar av ein storleik som vil blokkere heile flaumløpet. Eit alternativ til å sikre bergmassen er å fortløpande fjerne massar som raser ut i flaumløpet og halde avstand til bergskrenten ved arbeider i flaumløpet.

*Figur 20: Utrasing frå den sørlege skrenten. Bergmassen er oppsprukken med sprekkeplan med fall ut mot flaumløpet.*

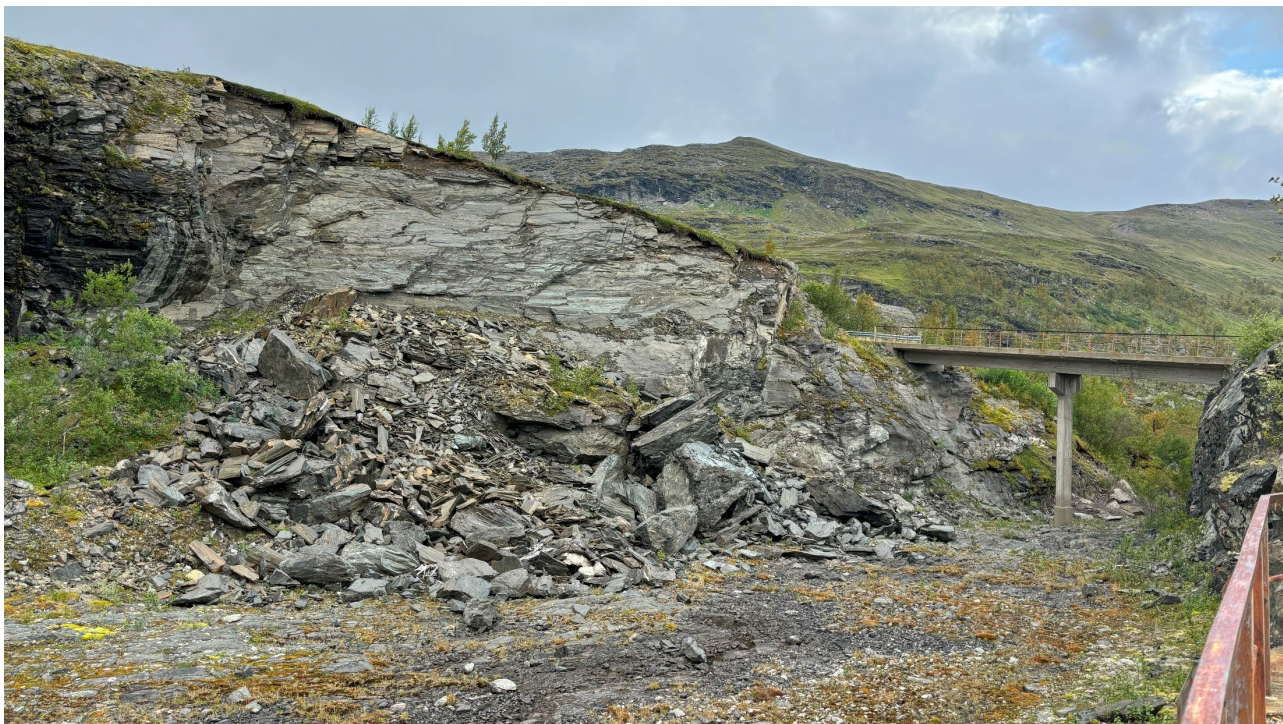
Figur 21: Den største utrasinga i flaumløpet. Toppen av skråninga bør reinskast før massane fjernast.

Ymber produksjon planlegg å fjerne massane som har rast ut i flaumløpet. Ved fjerning av massane må ein ta omsyn til fare for utrasingar, spesielt frå toppen av bergskrenten. Vi tilrår å reinske toppen av bergskrenten før massane blir fjerna.

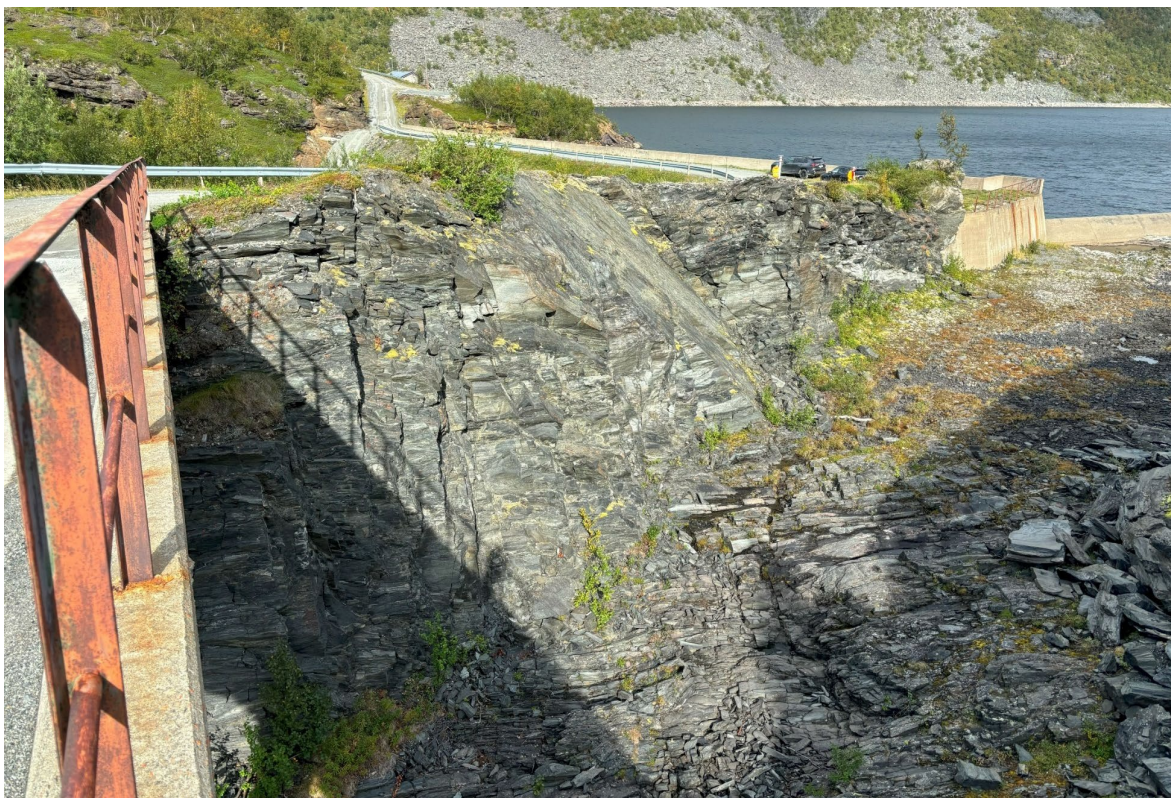
Figur 22: Nordleg bergskrent mellom brua og overløpet.
