| OPPDAG | Damanlegg i Kvæningen | DOKUMENTKODE | 10253097-01-RIGberg-NOT-201 |
| EMNE | Ingeniørgeologisk vurdering steinbrot - Småvatna | TILGJENGELIGHET | Begrensa |

| OPPDRAAG | Damanlegg i Kvænangen | DOKUMENTKODE | 10253097-01-RIGberg-NOT-202 |
| EMNE | Uttak av berg nært brupilar | TILGJENGELIGHET | Begrenset |

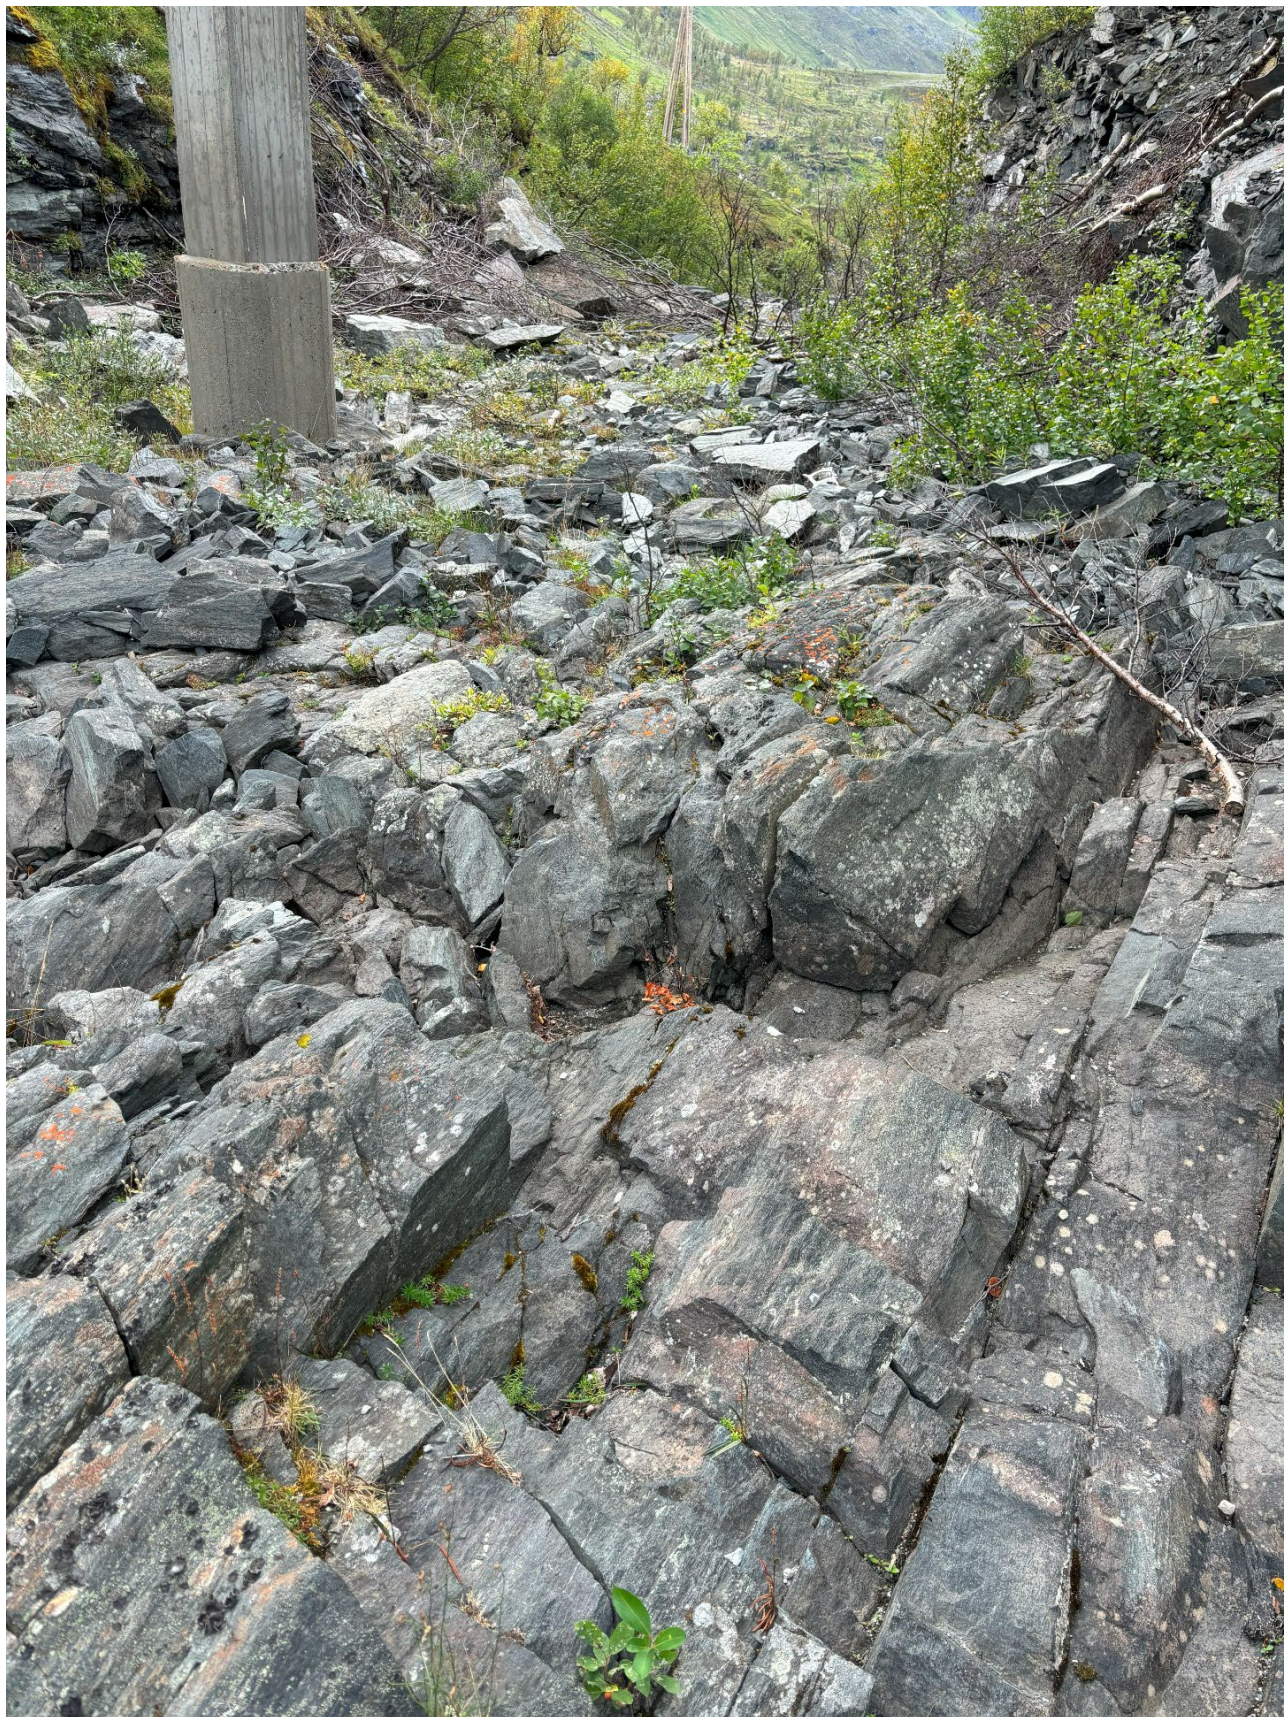
Flaumløpet til Småvatna dam skal utvidast for å auke kapasiteten. Det er planlagt ei grøft med breidde om lag 6 meter som snevrast inn til om lag 4 meter breidde under ei bru og fram til terrenget stuper nedover. Figur 1 viser eit bilete av brupilar og grunnforholda under brua, sett nedstraums.

Brupilaren ser ut til å vera fundamentert på berg. Bergmassen består av ein gneis og glimmerskifer med markert foliasjonsoppsprekking. Orienteringa til foliasjonssprekker varierer då bergmassen er prega av deformasjonar, men sprekkene har i hovudsak moderat til steilt fall mot nord.

Figur 1: Sett nedstraums – grøfta skal sprengast ut mellom brupilar og bergskjeringsvegg til høgre for bilete.
